TESIS

**“DIAGNÓSTICO DE LA CALIDAD DE AGUA SUPERFICIAL EN
LA CUENCA DEL RIO PIURA EN LAS LOCALIDADES DE LA
AFILADERA, OCOTO BAJO Y EL PAPAYO - DEPARTAMENTO
DE PIURA”**

LOURDES KAROLINA MONTALBAN NIMA

2016

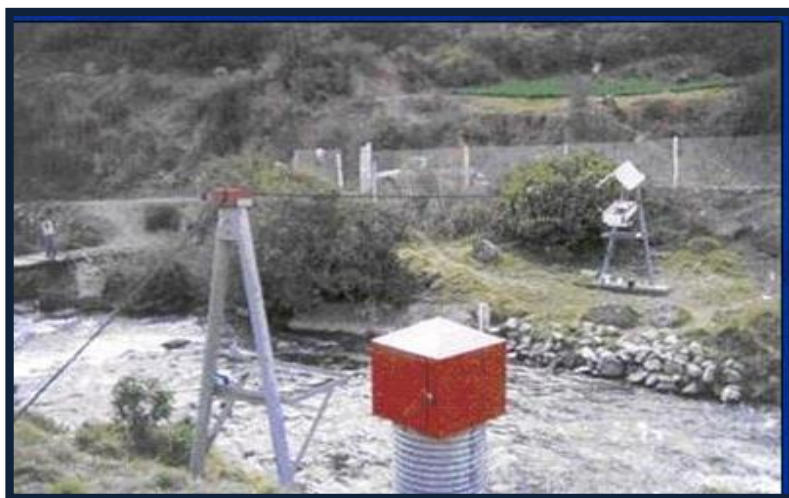
Figura N° 01: Estación Hidrométrica

- Estación Hidrométrica: En cuerpos de agua continental superficial, el punto de Monitoreo debe permitir el aforo y se recomienda ubicarlos cerca de una estación hidrométrica para que se pueda realizar la medición simultánea del caudal.

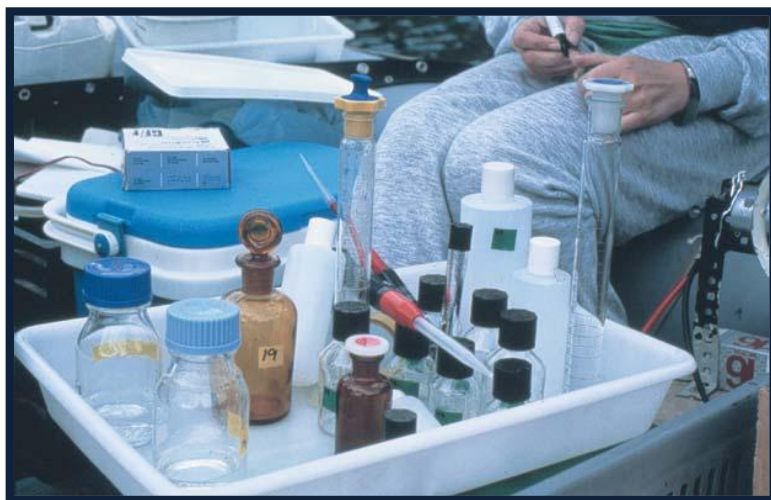
Figura N° 03: Muestras de agua

- Muestreo de agua: Se debe recoger una muestra representativa de agua, con un volumen apropiado, para analizar los parámetros establecidos en el monitoreo. El muestreo se realizará de manera directa en muestras puntuales, que represente la composición del cuerpo de agua original en un lugar, tiempo y circunstancia en la que fuere colectada la muestra

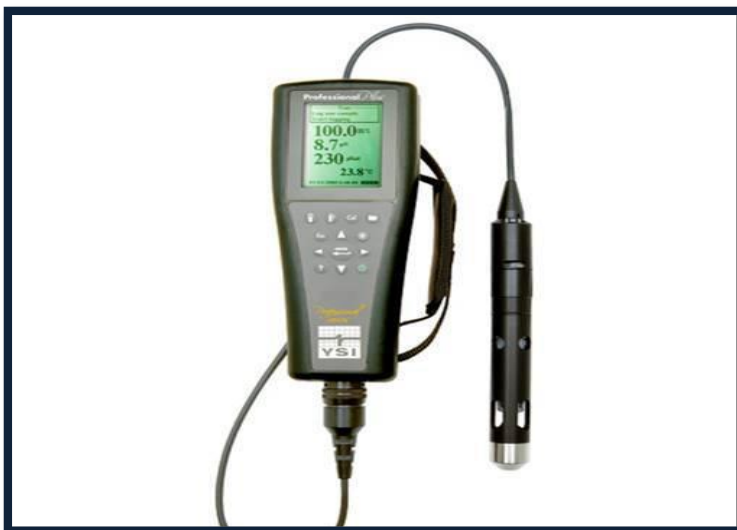
Figura N° 04: Medidor Multiparametro

- PH: es una unidad de medida que sirve para establecer el nivel de acidez o alcalinidad de una sustancia.

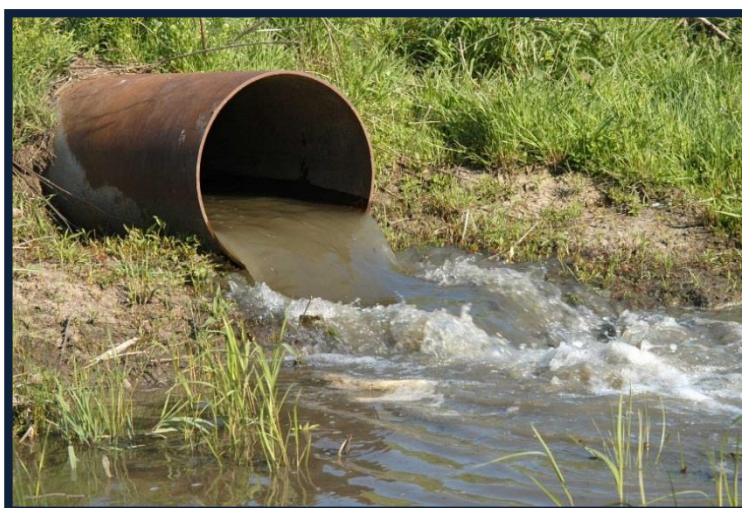
Figura N° 05: Vertimiento del cuerpo hídrico

- Vertimiento: Es toda descarga deliberada de aguas residuales a un cuerpo natural de agua.

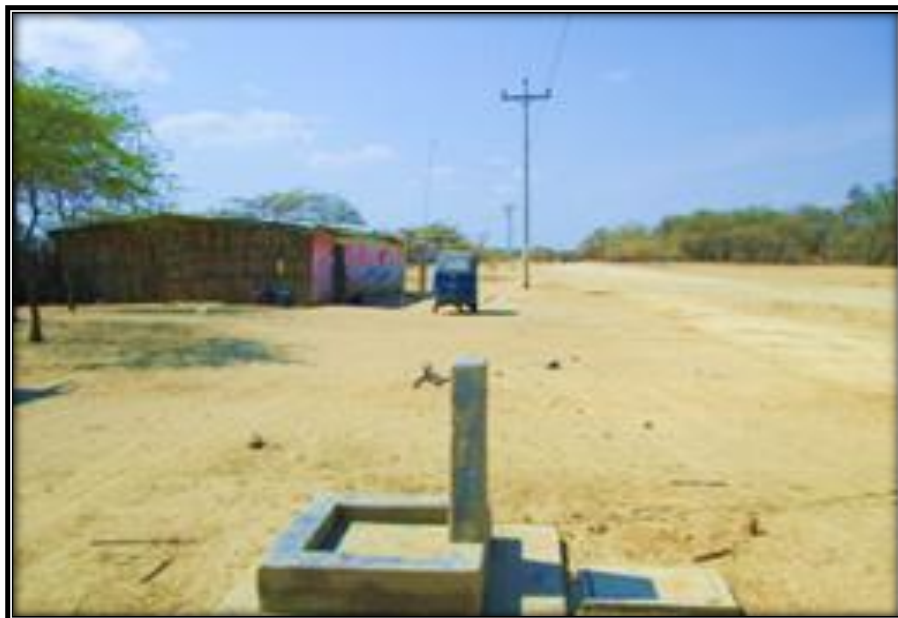
Imagen N° 09: Uso de piletas para el abastecimiento de agua potable en la Localidad de El Papayo

Las localidades de La obrilla, San Rafael y Los Pulaches no cuentan con servicio de agua potable al haberse salinizado la fuente de agua (Pozo Tubular San Rafael), por consiguiente se encuentra inoperativo y colapsado su sistema de agua potable existente mediante Pilones.

Actualmente las piletas por lo general no están siendo usadas al tenerse conexiones domiciliarias sin un criterio técnico lo que ha originado deficiencias operacionales en el sistema de agua potable (baja continuidad, calidad y presión de servicio).

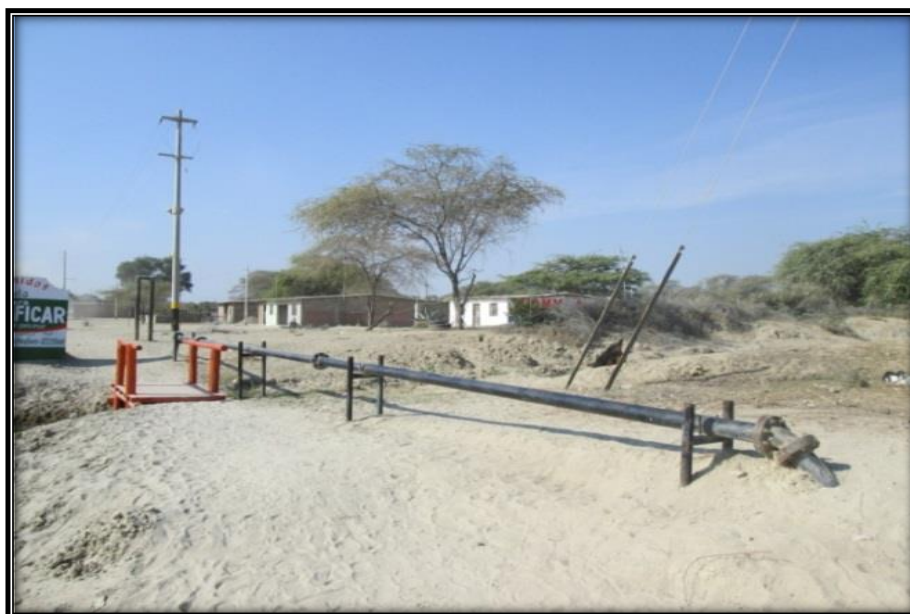
Imagen N° 10: Línea de impulsión tramo Pozo Chapaira a Reservoirio el Papayo

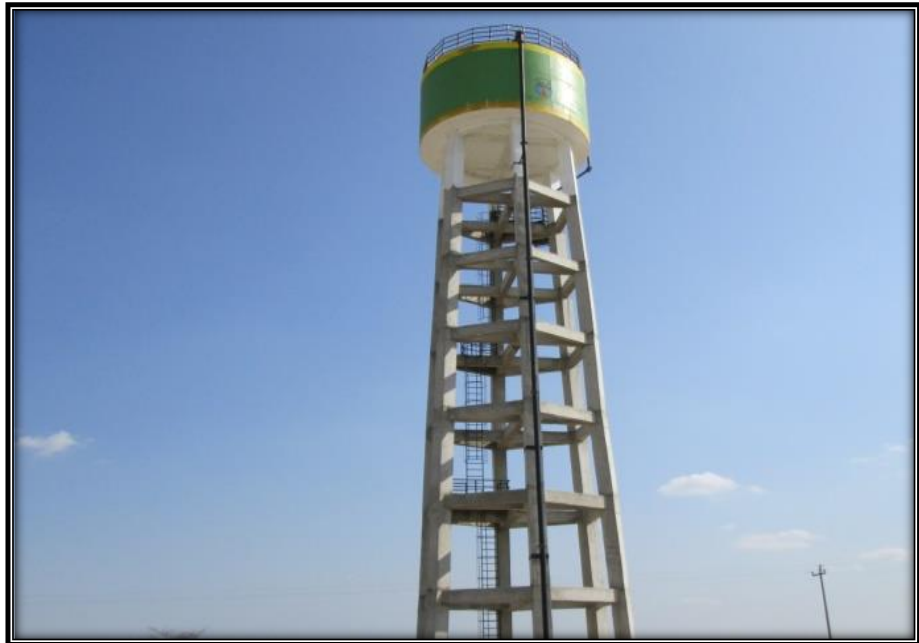
Unidad de almacenamiento, Reservoirio Elevado de 50m³ de Chapaira, desde donde se abastece a las localidades de El Papayo y San Vicente mediante pilones y/o piletas, al no cubrir la demanda de agua el pozo existente (Pozo Tubular Chapaira).

Imagen N° 11: Reservoirio de Chapaira

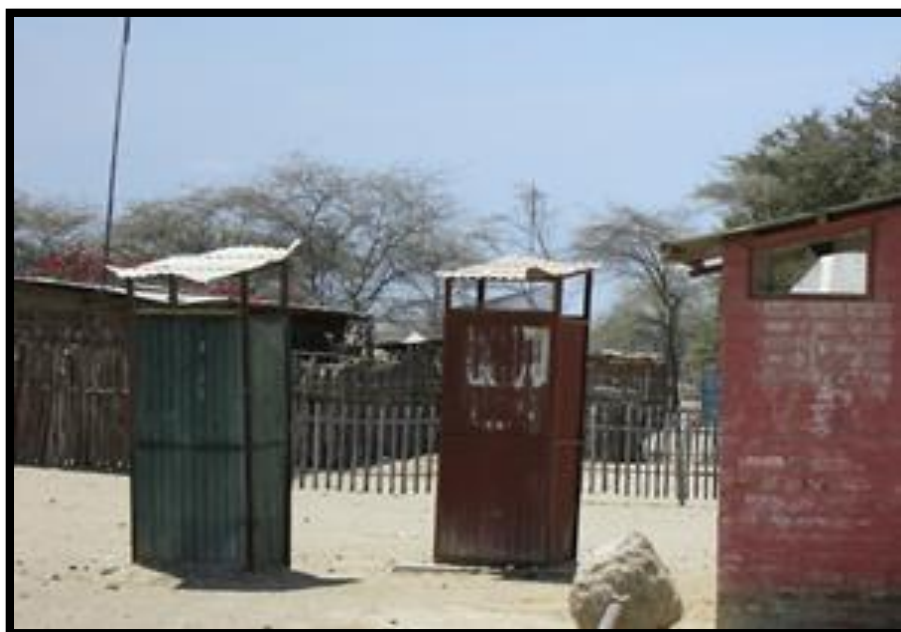
Las Localidades del Medio Piura (Rio Seco, Chapaira, Terela, El Papayo, San Vicente, San Rafael, La Obrilla y Los Pulaches) no cuenta con un sistema de alcantarillado convencional, siendo la disposición de excretas en letrinas de hoyo seco ventilado que fueron ejecutadas hace muchos años atrás presentándose deficiencias en la operación y mantenimiento al presentarse olores nauseabundos y deterioros en la infraestructura. Sólo algunas viviendas donde se cuenta con servicio de agua potable como es el caso en las localidades de Chapaira, Rio Seco, Terela y el Papayo cuentan con letrinas con arrastre hidráulico, ejecutadas en forma empírica y con disposición final de las aguas residuales hacia un silo.

Imagen N° 12: Letrinas en la Localidad de El Papayo

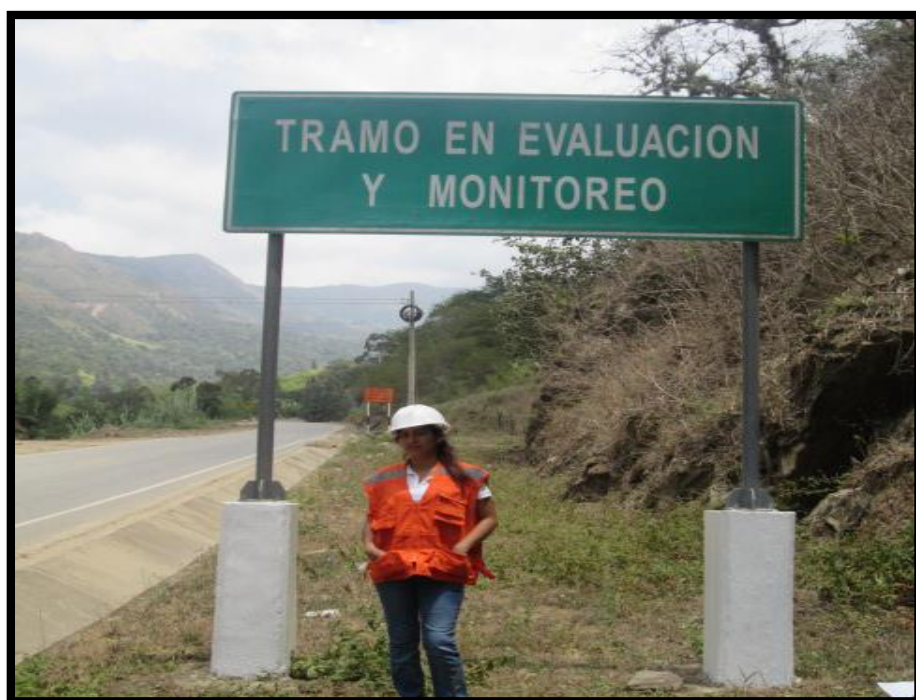
Imagen N° 16: Tramo en Evaluación- La Afiladera

Se pudo verificar que se da el vertimiento de aguas residuales y residuos sólidos principalmente domésticos, La falta de un sistema de alcantarillado es también un problema no solo para esta localidad sino también para toda la cuenca de la parte baja la cual se ve afectada de manera directa e indirecta; la quema del pasto y de residuos que se puede observar en el puente la Filadera es también un grave problema para la calidad del recurso hídrico.

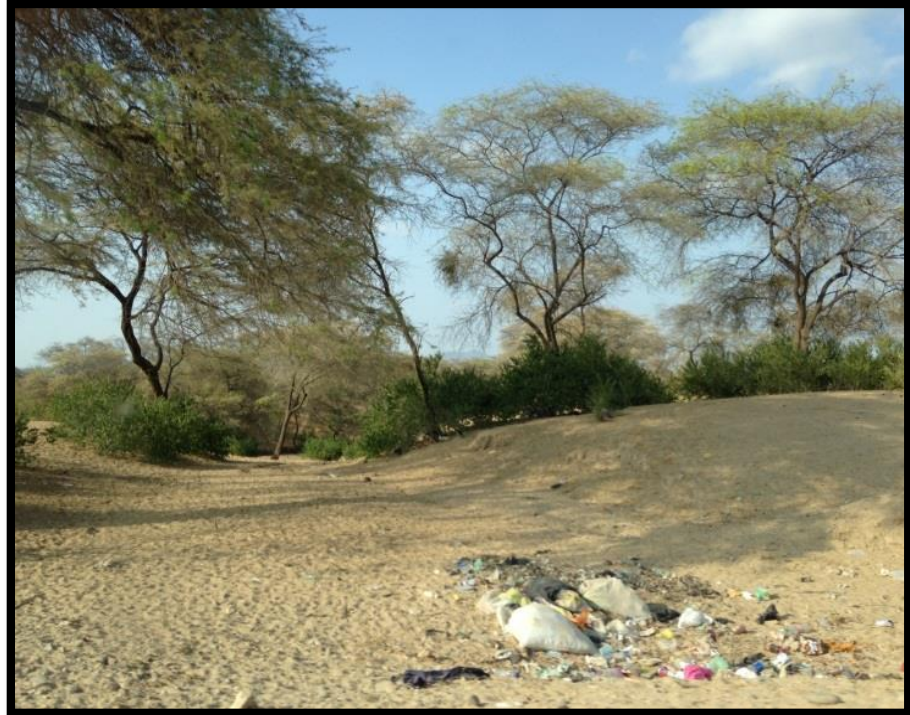
**Imagen N° 19: Residuos sólidos en la localidad de Ocoto
Bajo**

Presenta características similares al Punto N° 01, su condición de ser una zona rural alejada de la ciudad no permite recibir el adecuado interés con respecto a temas que implican el desarrollo sostenible y calidad de vida de la población por ejemplo el sistema de alcantarillado, disposición de residuos sólidos, las cuáles deben ser atendidas por las autoridades correspondientes

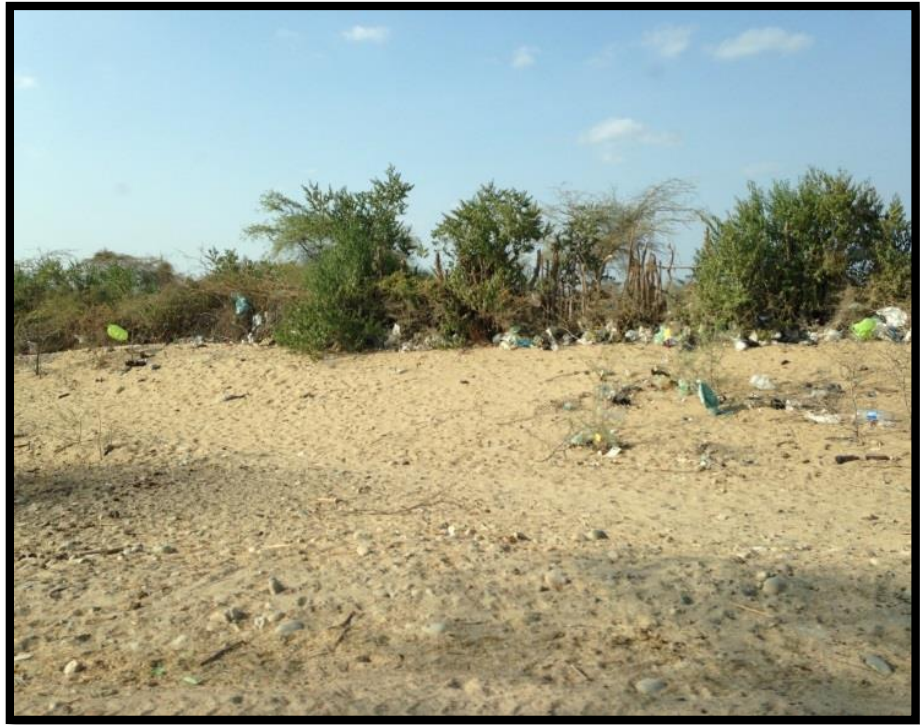
Imagen N° 20: Residuos sólidos en la localidad El Papayo

En el último punto de monitoreo, ubicado en la Localidad de EL Papayo, se identificó principalmente los desecho de residuos sólidos, es decir la inadecuada disposición final de estos. Motivo por la falta de conciencia entre los pobladores.

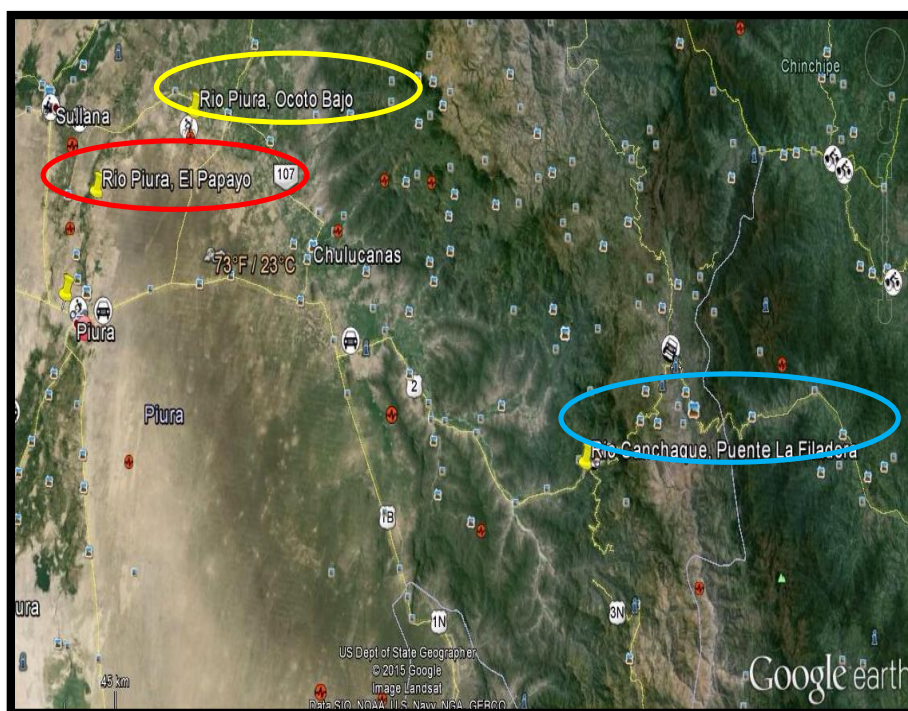
Imagen N° 21: Puntos de monitoreo en la Cuenca Piura

Según el Protocolo de Monitoreo para la Calidad de agua superficial, nos indica que en la selección de puntos de monitoreo en ríos y quebradas “Debe ubicarse un punto de monitoreo en la naciente del recurso hídrico que generalmente se inicia en la cabecera de cuenca, que servirá como punto de referencia (blanco)”.

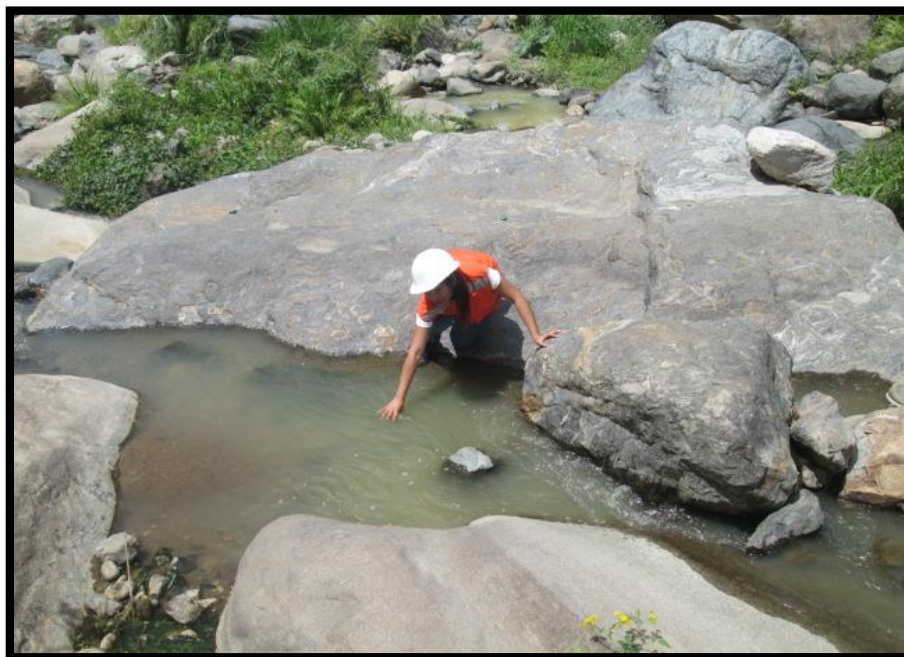
Imagen N° 23: Punto de Monitoreo N° 01 Localidad de La Afiladera

El procedimiento de la toma de muestras en la cuenca del Río Piura, se realizó considerando lo establecido en el “Protocolo Nacional de Monitoreo de la Calidad de los Cuerpos Naturales de Agua Superficial”, el cual me permitió el desarrollo idóneo del monitoreo de la calidad en los cuerpos de agua superficial, desde la preparación de materiales y equipos, hasta precauciones durante el monitoreo, reconocimiento del entorno, medición de los parámetros en campo y registro de información, toma de muestras, preservación, etiquetado, rotulado, conservación y transporte. Las muestras destinadas al análisis en el laboratorio de los parámetros, se transportaron en un tiempo inferior a este con la finalidad de evitar alteraciones de las concentraciones de estos parámetros inestables.

Se registraron en campo los valores de los parámetros: pH, oxígeno disuelto, temperatura y conductividad eléctrica. Se tomaron muestras de agua superficial para la evaluación de los parámetros químicos y microbiológicos por el laboratorio SERVICIOS ANALÍTICOS GENERALES SAC, como Laboratorio de Ensayo Acreditado con registro N° LE - 047. Los parámetros evaluados y tipo de frasco a utilizar se indican en el cuadro siguiente:

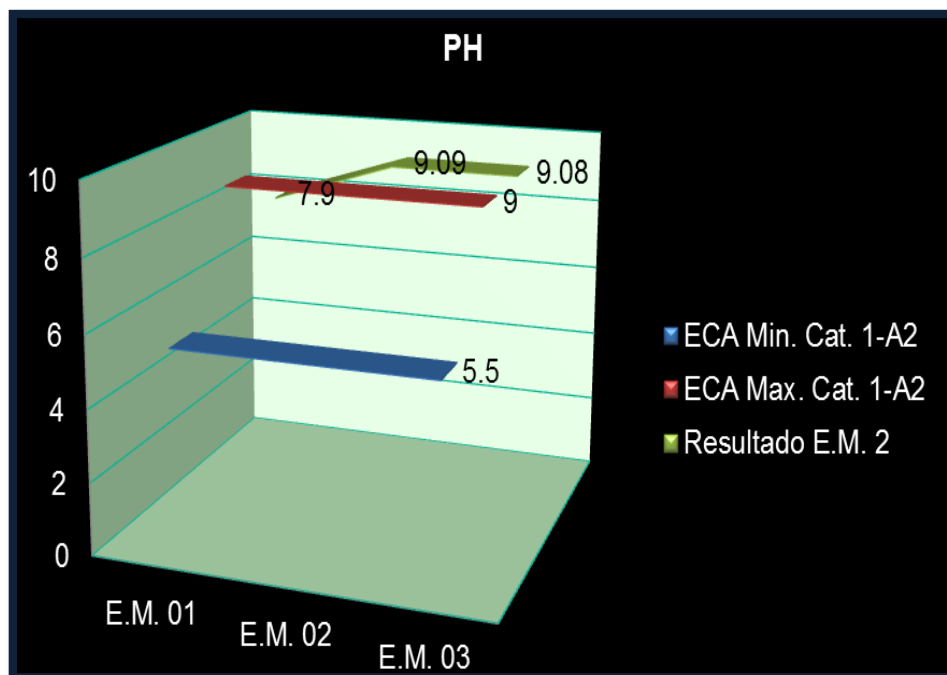
Figura N° 19: PH en los tres puntos de Monitoreo
