**TÉSIS**

**REMEDIACIÓN DE SUELOS Y FLORA DEGRADADOS AL  
CONTORNO DE LA LAGUNA DE YANAMATE AFECTADOS  
POR LAS AGUAS ACIDAS PROVENIENTES DE LA UNIDAD  
ADMINISTRATIVA CERRO SAC DE VOLCÁN COMPAÑÍA  
MINERA S.A.A.-2018**

**PRESENTADO POR LA BACHILLER  
Luz Mery REQUIN RICRA**

**LIMA – PERÚ  
2019**

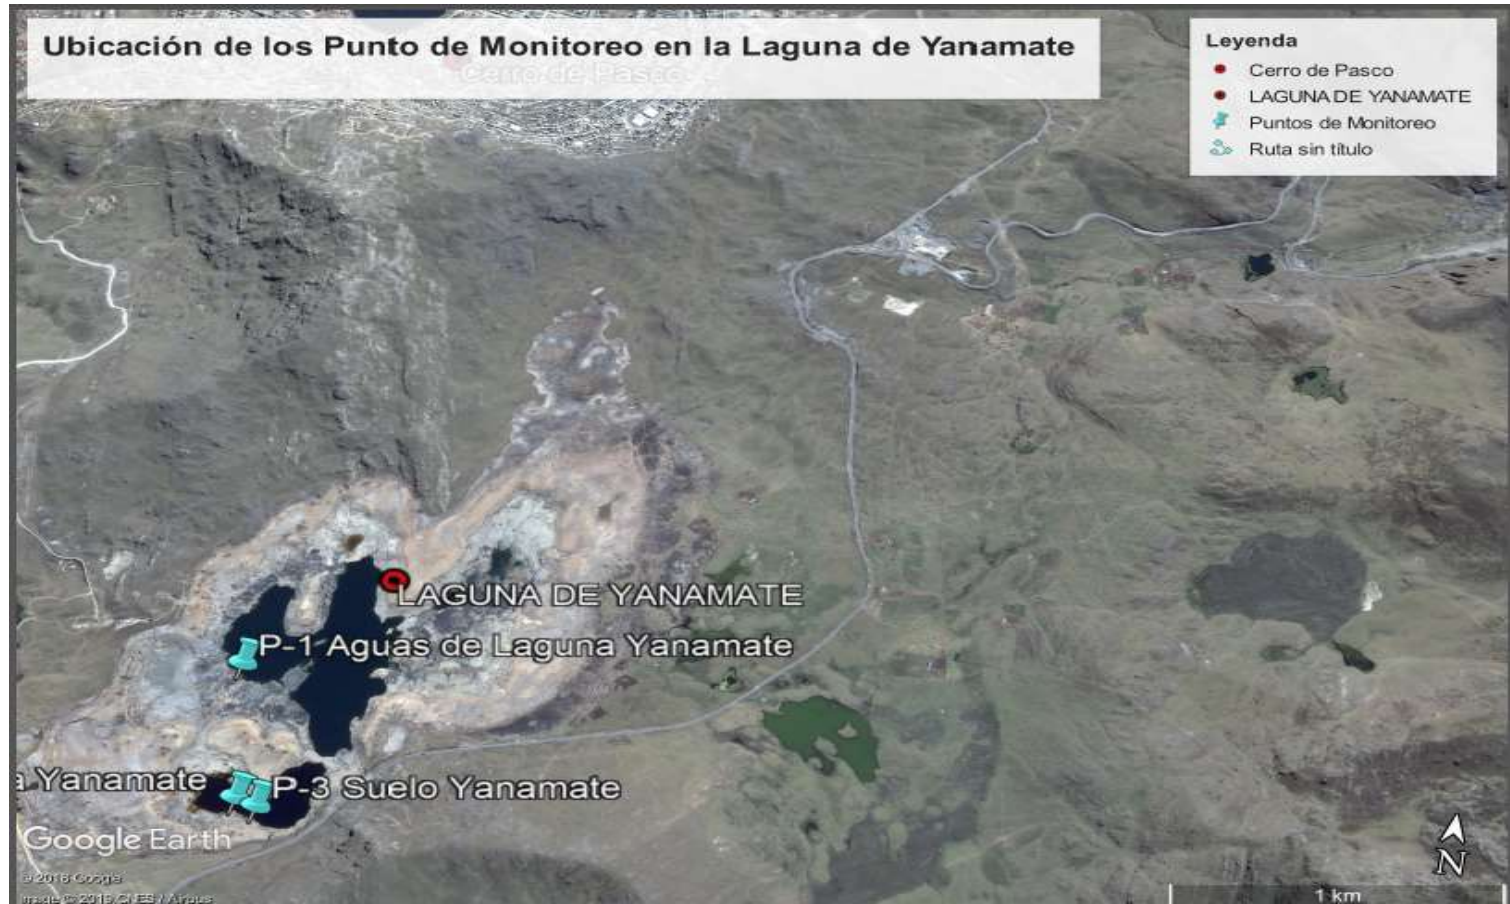
## Mapa N° 01

## Ubicación de los Punto de Monitoreo en la Laguna de Yanamate

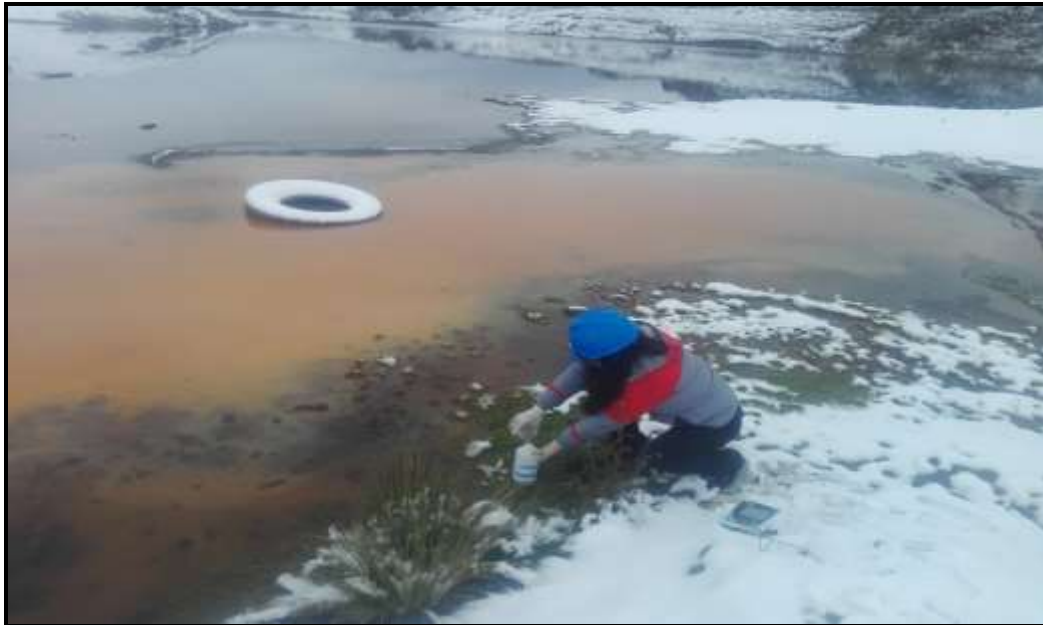
Imagen N° 02  
Monitoreo de Agua

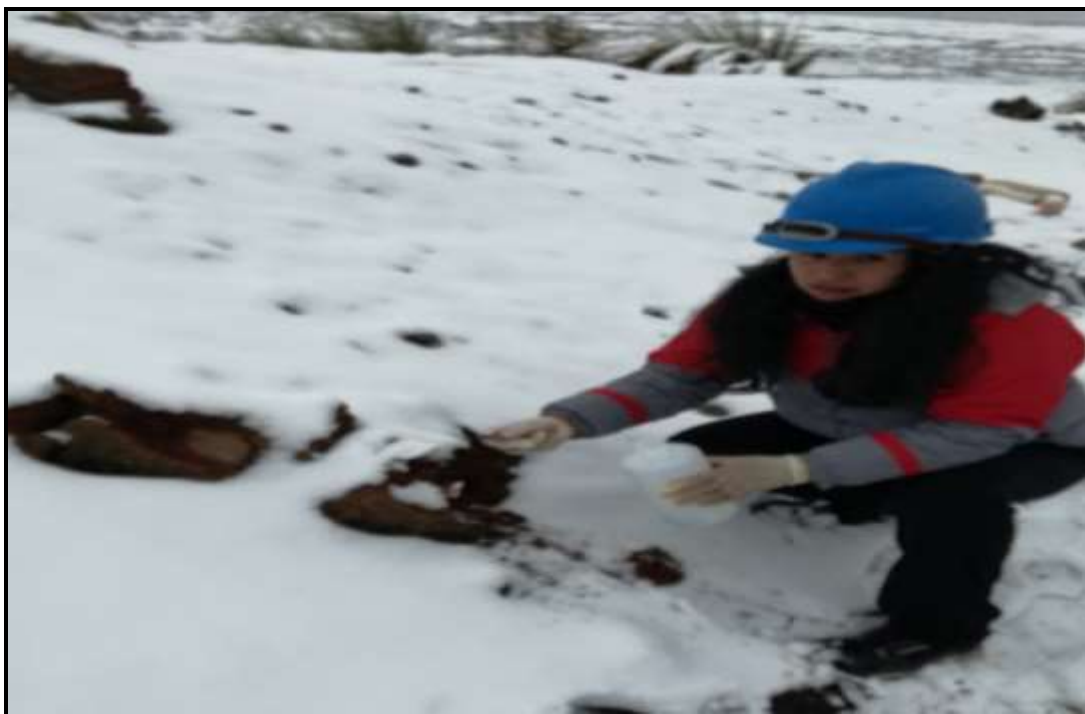
Imagen N° 03  
Monitoreo de Suelo

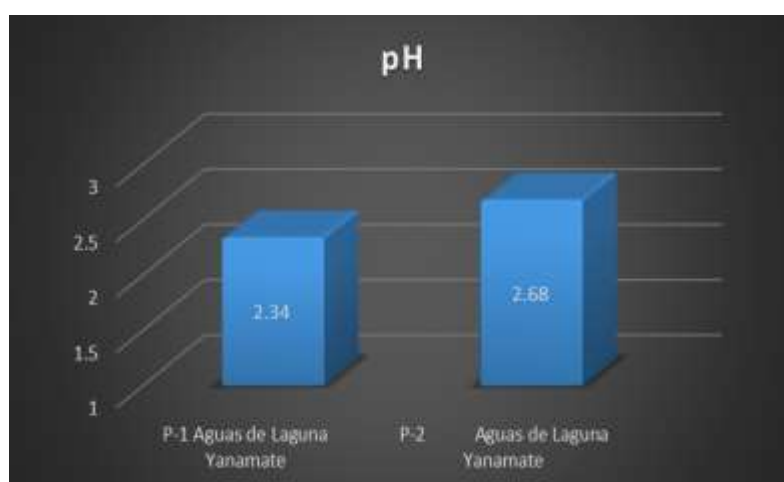
Gráfico N° 01

Resultado del Parámetro pH

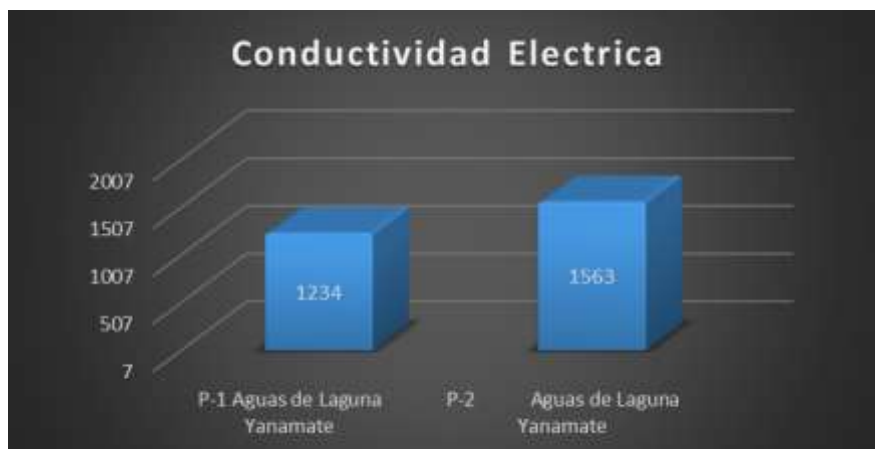
Gráfico N° 02

Resultado del Parámetro Conductividad Eléctrica

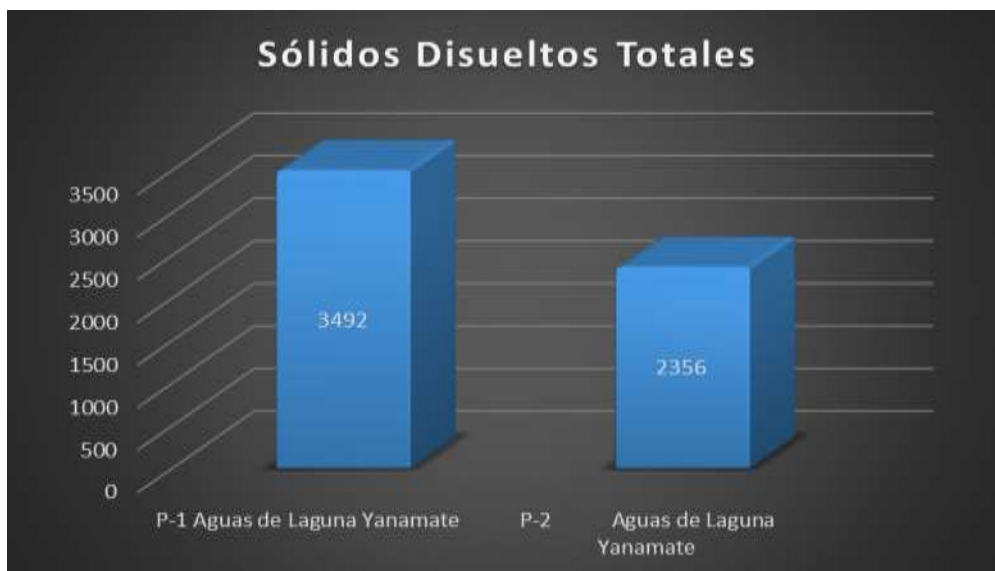
Gráfico N° 03

Resultado del Parámetro Sólidos Disueltos Totales

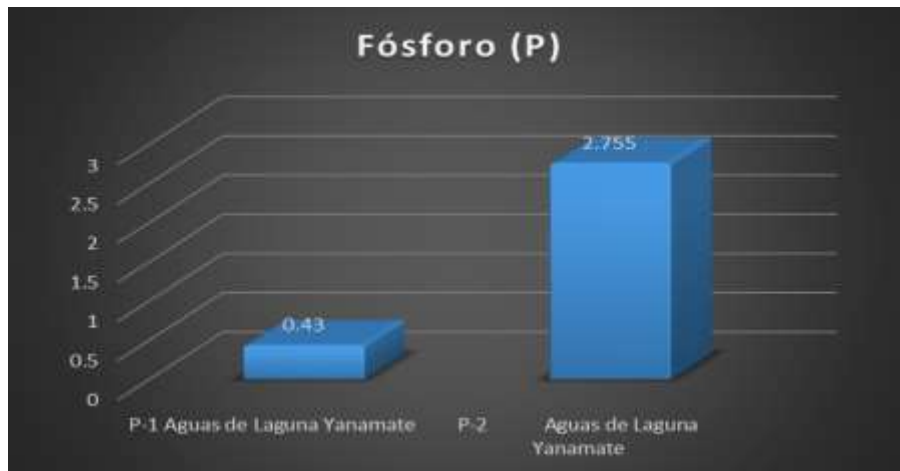
Gráfico N° 04:

Presencia de Fosforo en la Laguna de Yanamate

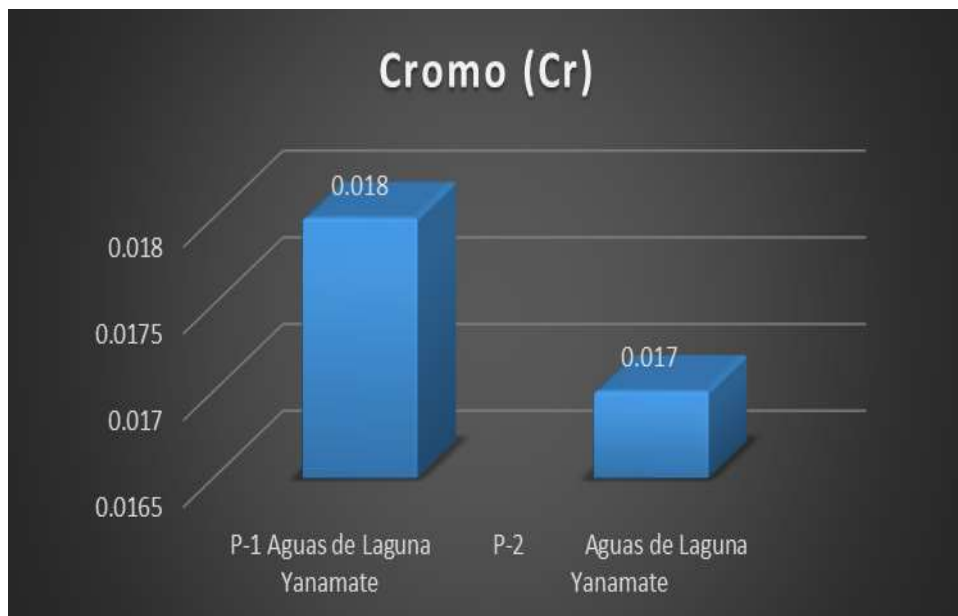
Gráfico N° 05

Presencia de Cromo en la Laguna de Yanamate

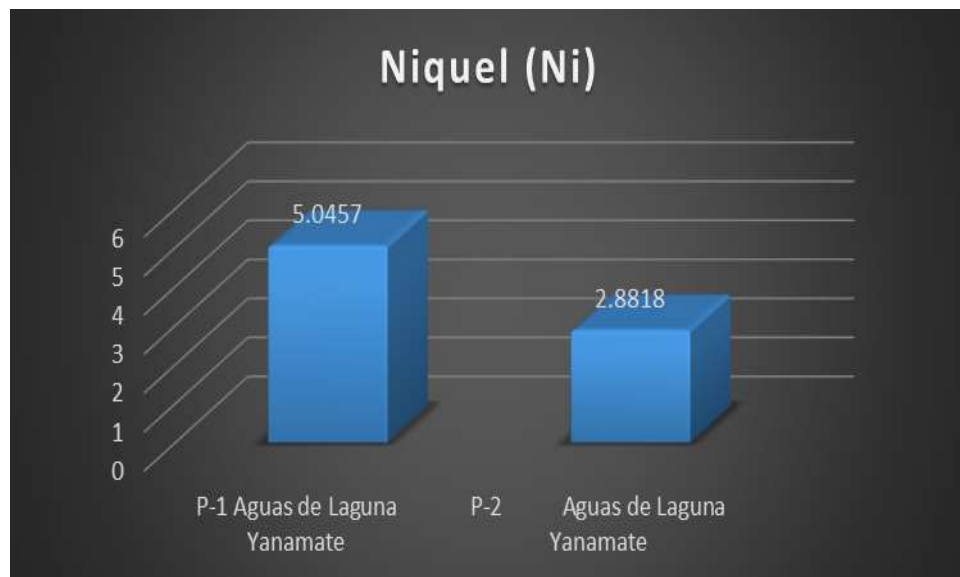
Gráfico N° 06:  
Presencia de Niquel en la Laguna de Yanamate

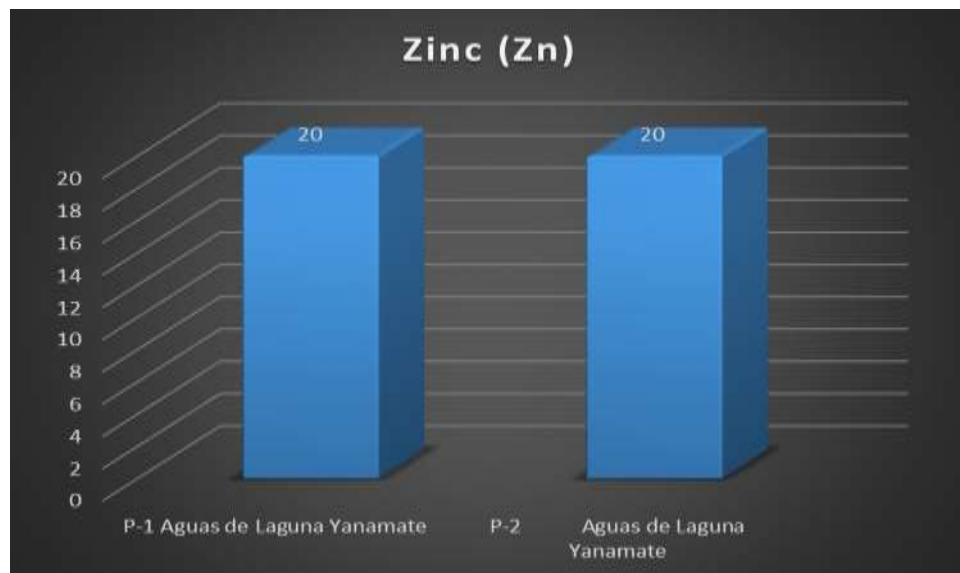
Gráfico N° 07:  
Presencia de Zinc en la Laguna de Yanamate

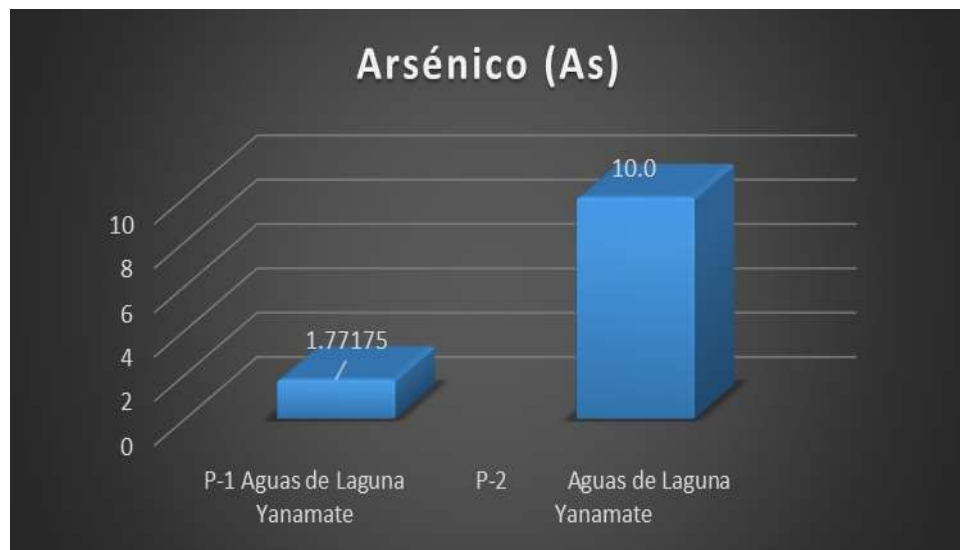
Gráfico N° 08:  
Presencia de Arsénico en la Laguna de Yanamate

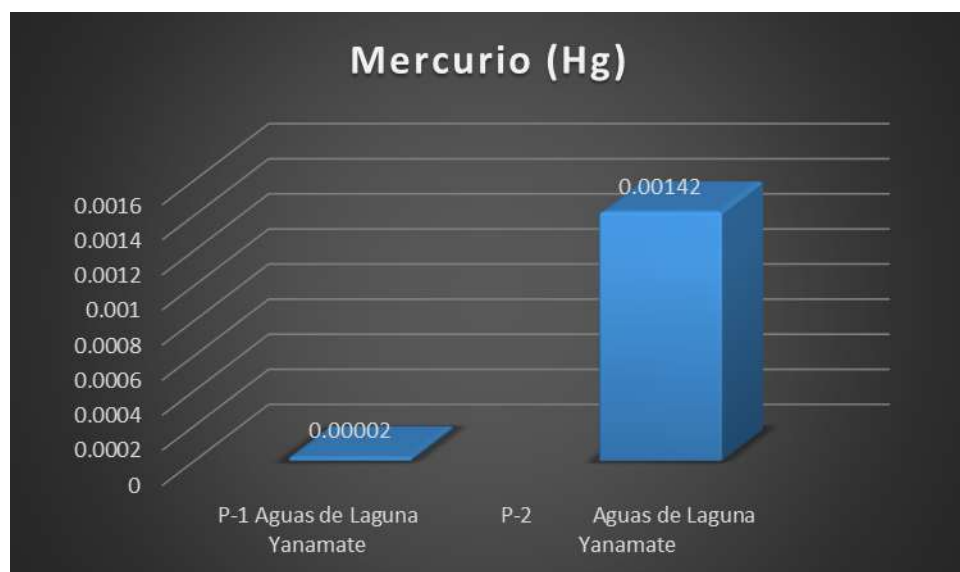
Gráfico N° 09:  
Presencia de Mercurio en la Laguna de Yanamate

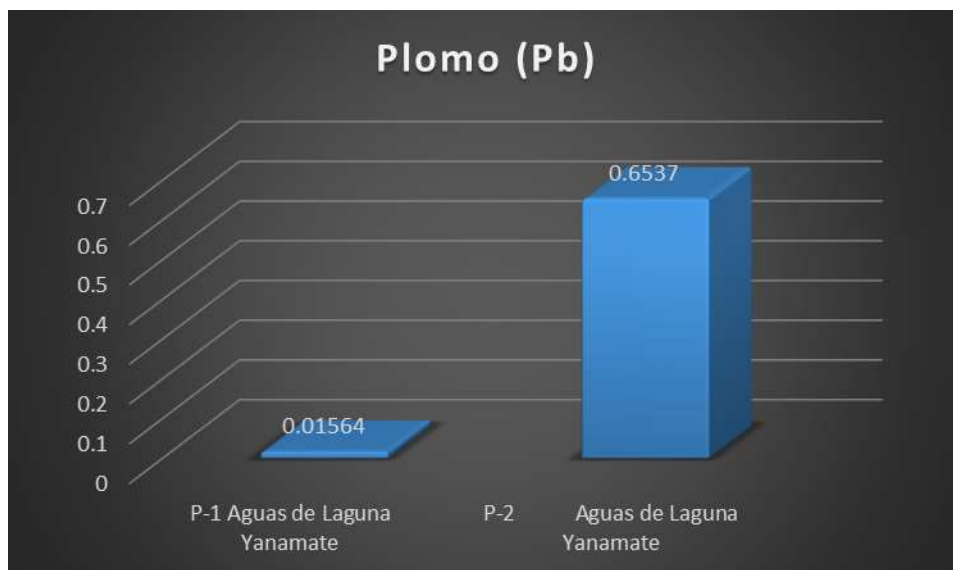
Gráfico N° 10

Presencia de Plomo en la Laguna de Yanamate

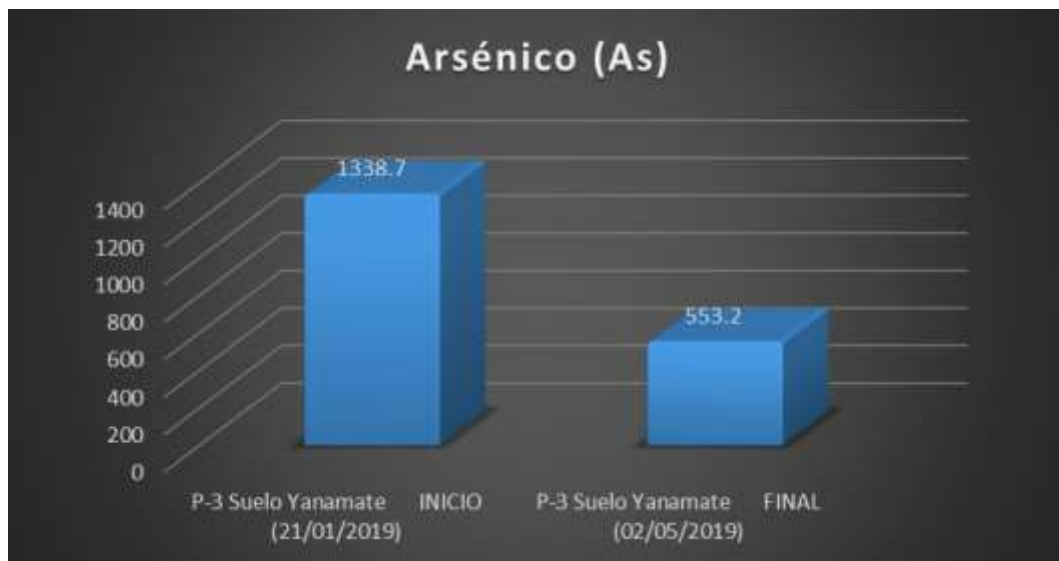
Gráfico N° 11

Presencia de Arsénico en Suelo Laguna de Yanamate

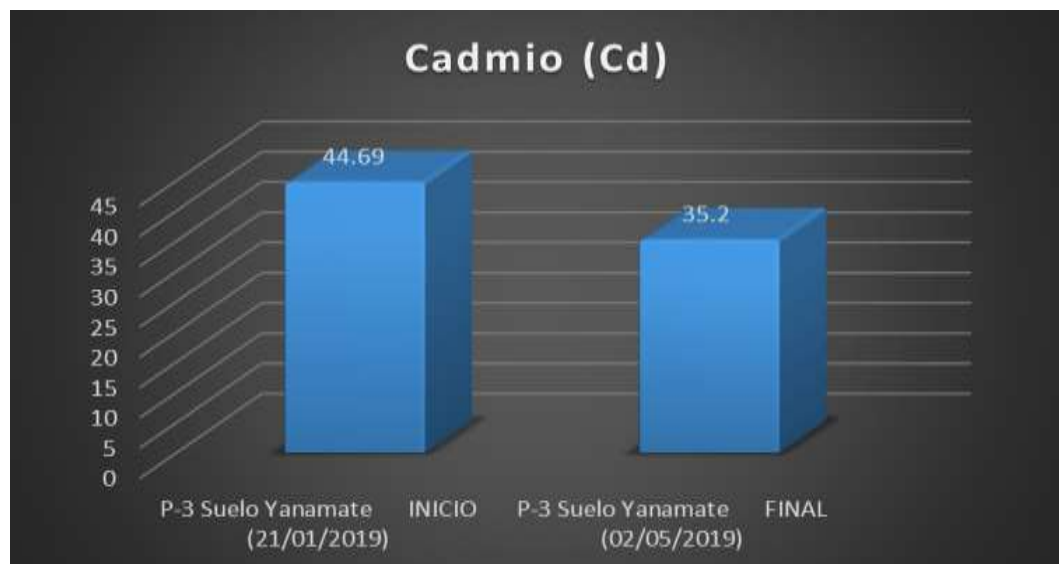
Gráfico N° 12:

Presencia de Cadmio en Suelo Laguna de Yanamate

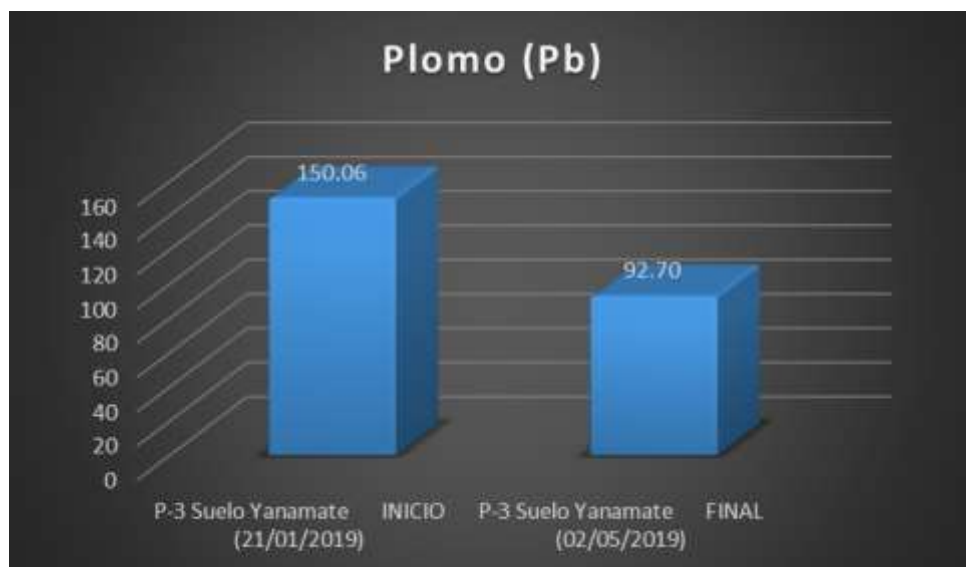
Gráfico N° 14

Presencia de Plomo en Suelo Laguna de Yanamate

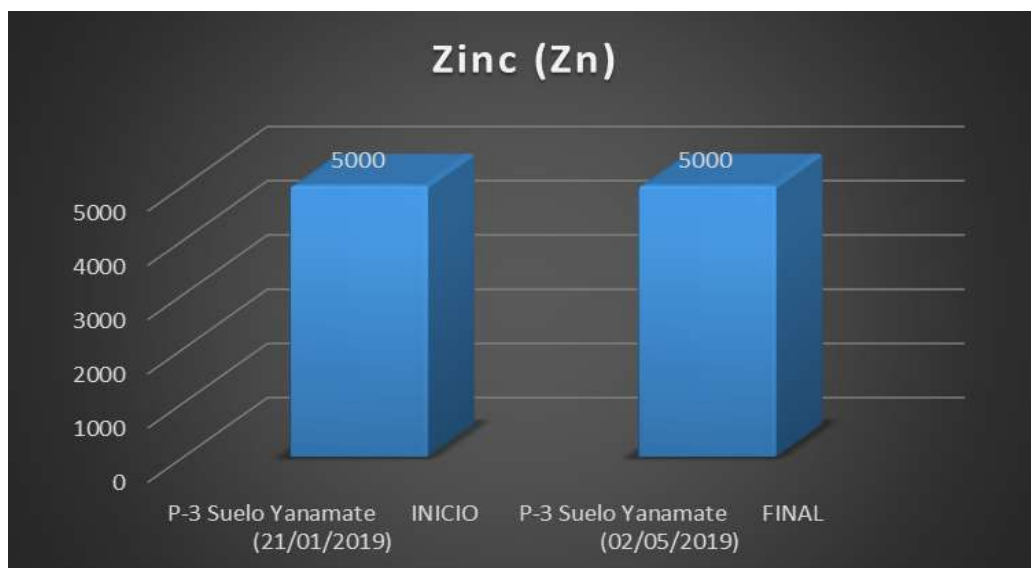
Gráfico N° 15

Presencia de Zinc en Suelo- Laguna de Yanamate

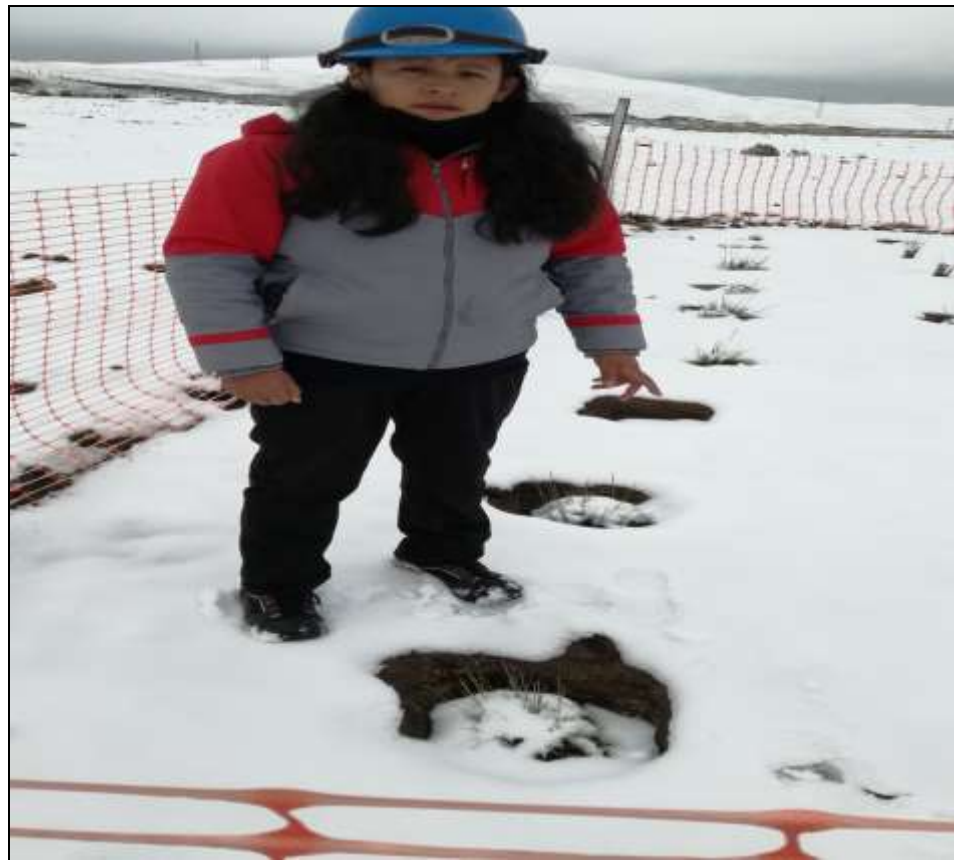
## Imágen N° 07

## Monitoreo de Parámetros Físicos 3

Para el adaptado de la Planta Ichu (*Stipa ichu*) se tuvo que proteger con paja extraído de la zona cercana de tal como se puede observar en las imagen N° 07. El tiempo de cuidado fue durante 5 meses y por otro lado también debemos mencionar que se realizó el riego en época de estiaje una vez por semana.

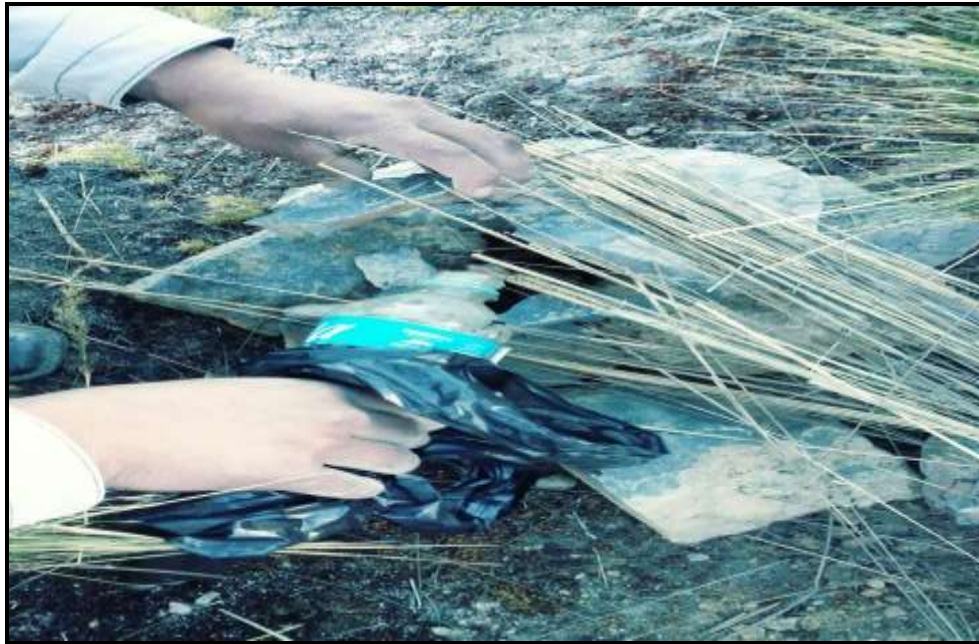
## Imagen N° 08

Riego de la Planta Ichu (*Stipa ichu*)

El monitoreo del crecimiento de la Especie Planta Ichu (*Stipa ichu*) se realizó en las siguientes fechas y la medida de crecimiento, este monitoreo del crecimiento lo podemos constatar en las imágenes N° 08:

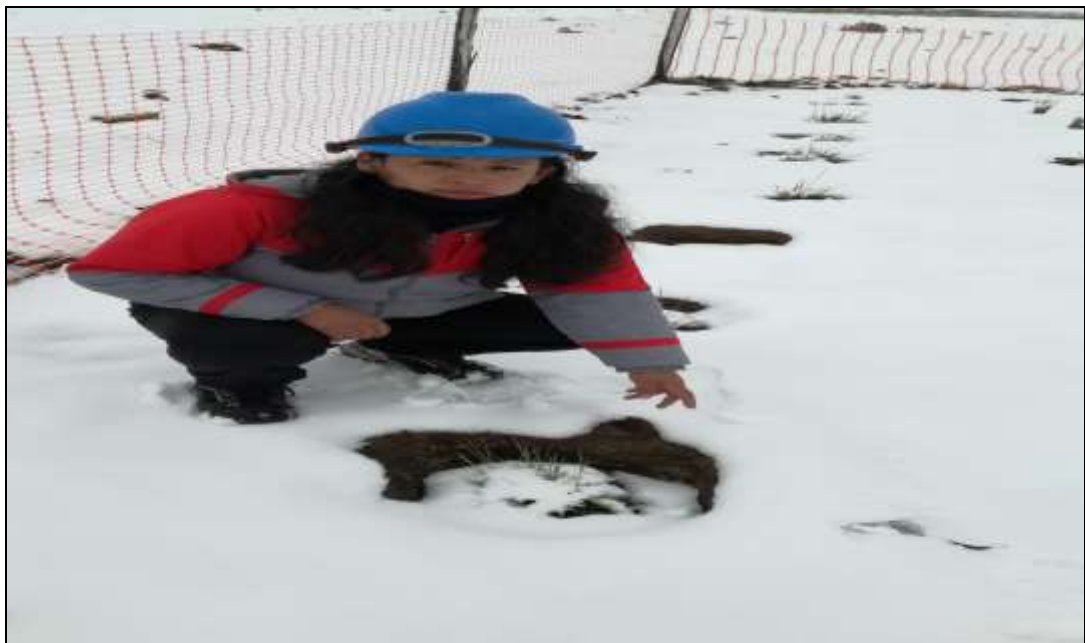
Imagen N° 09

Control de Crecimiento de la Planta Ichu (*Stipa ichu*) 1

Cabe destacar que la especie al inicio de su adaptación tuvo dificultades ya que se observó que las hojas estuvieron amarillentas a posterior donde en el segundo y tercer monitoreo la especie se adaptó al clima frígido, presencia de nevada y a la presencia de material degrada o suelo degradado con alta presencia de metales como se analizó.

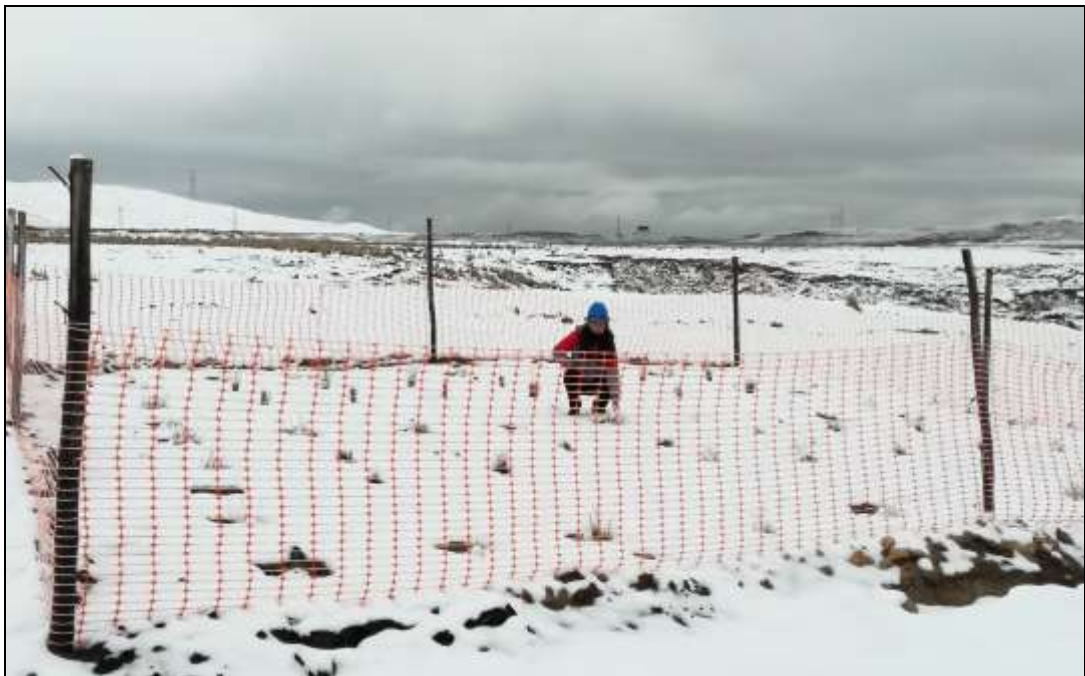
Imagen N° 10

Control de Crecimiento de la Planta Ichu (*Stipa ichu*) 2
