TESIS

**EVALUACIÓN DEL DESEMPEÑO SÍSMICO DEL EDIFICIO ÚNICO DE
LA UNIVERSIDAD ALAS PERUANAS - JAÉN**

JAÉN - PERÚ, FEBRERO DEL 2021

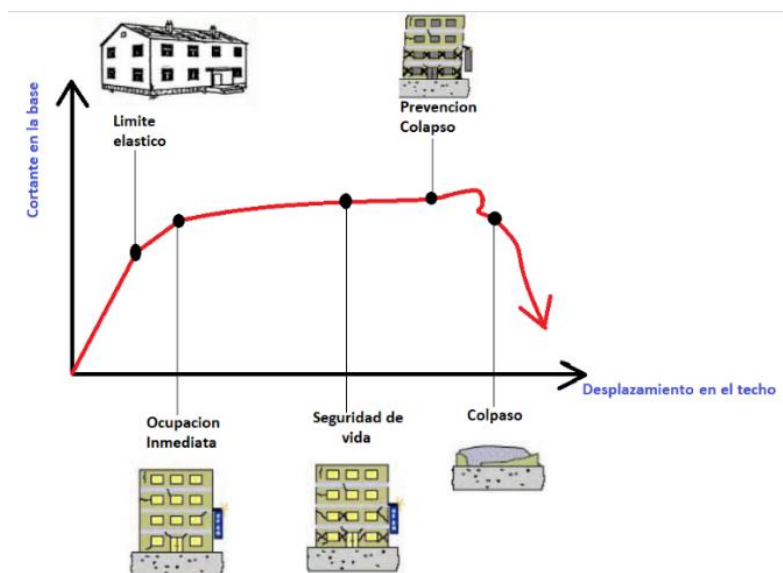
Relación entre la curva de capacidad y los Niveles de Desempeño.

De acuerdo con SEAOC (1995) existen varios métodos analíticos para la evaluación de edificaciones existentes, algunos de estos están basados en el comportamiento tanto lineal o elástico como no lineal o inelástico de la estructura. Con el método no lineal, nos podemos acercar al comportamiento real de la estructura cuando es sometida a un sismo de diseño específico, además; de poder identificar los modos de falla y momento de colapso, como se puede apreciar en la siguiente figura.

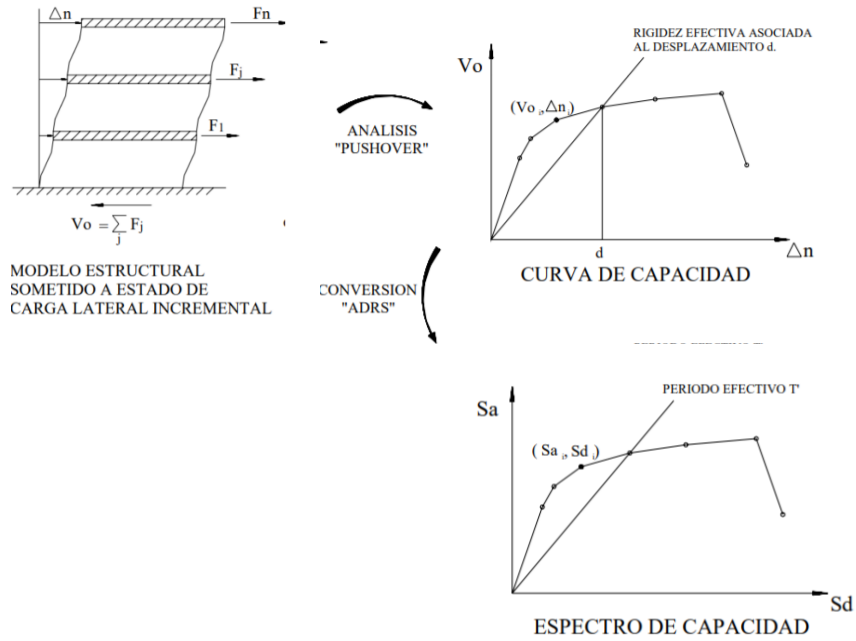
Proceso de transformación de la curva de capacidad.

Es así; como la intersección de estas dos curvas en formato ADRS, permite identificar y evaluar de manera gráfica el punto de desempeño sísmico o el desplazamiento máximo de una estructura sometida a un movimiento sísmico específico como se observa en la figura 15.

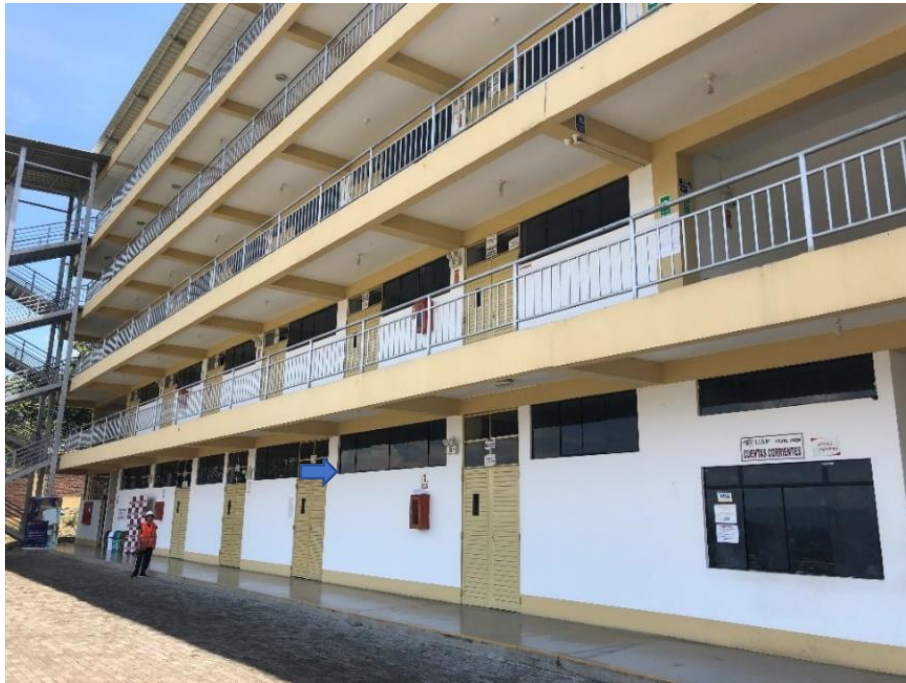
Muros no estructurales no aislados de la estructura.

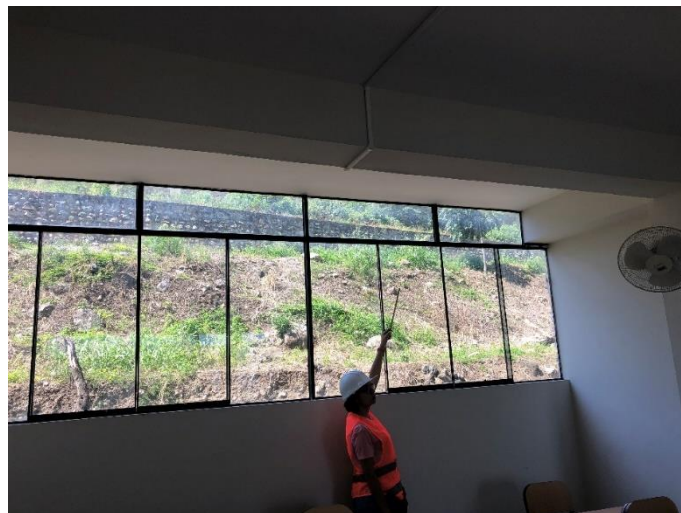
Paneles de vidrio con falta de juntas sísmicas.

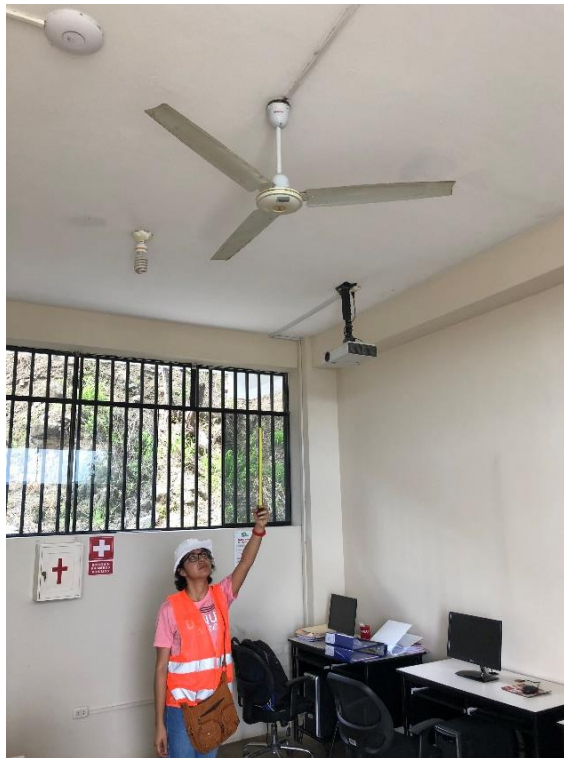
Las luminarias, ventiladores y proyectores no cuentan con anclajes adecuados, los cuales están expuestos a caer o precipitarse en caso de un sismo, obstruyendo así el paso de las personas ocupantes del edificio.

Luminarias, ventiladores y proyectores sin anclaje.

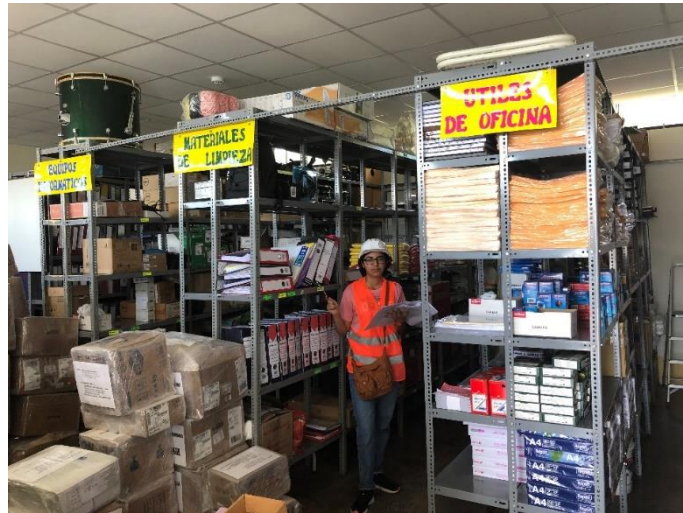
Los estantes de biblioteca y almacenamiento no cuentan con arriostres laterales o elementos que restrinjan su caída, ocasionando que su contenido se va expuesto a caer durante un sismo y así las salidas o vías de escape de dichas áreas sean obstruidas.

Estantes de oficina de almacenamiento sin arriostres laterales.

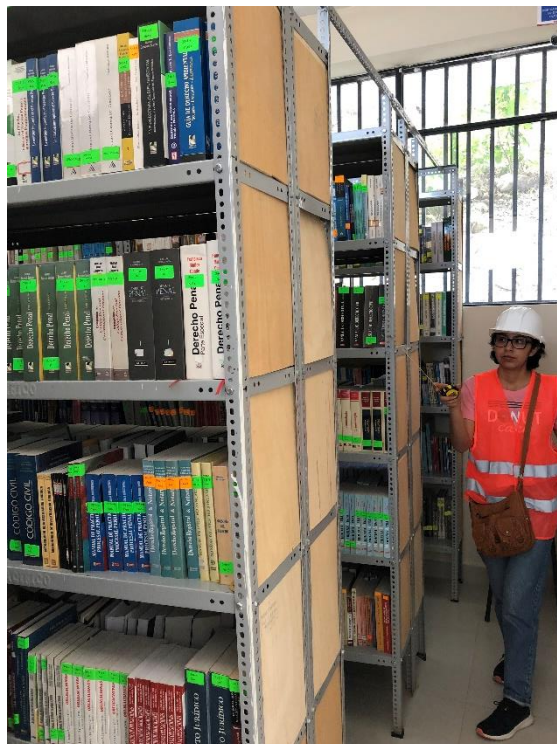
Figura 42.

Estantes de biblioteca sin arriostres laterales.

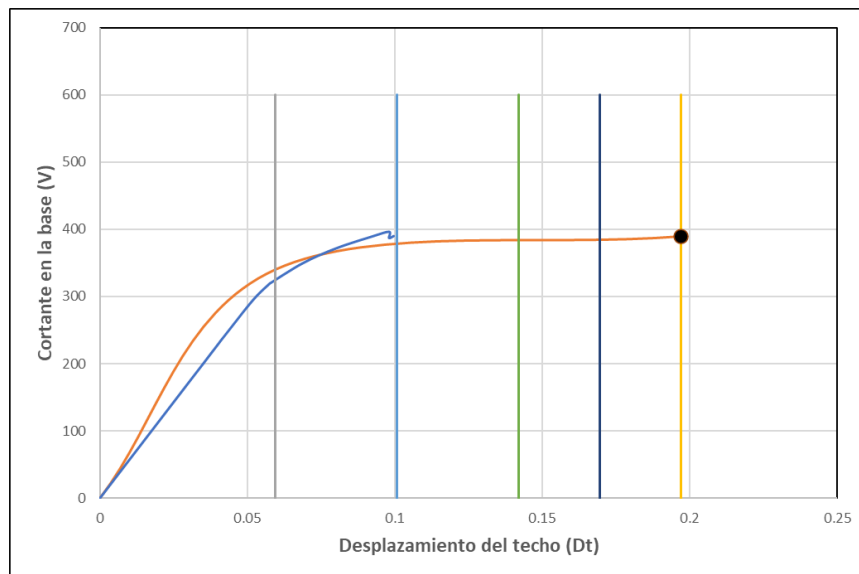
Sectorización de curva de capacidad y punto de desempeño sísmico alcanzado en dirección X para BSE-1E.
