FACULTAD DE INGENIERÍA Y ARQUITECTURA
Escuela Académico Profesional de Ingeniería Civil

TESIS

**“MATERIAL DE AFIRMADO DE CANTERAS PARA MEJORAR LA
SERVICIABILIDAD EN EL CAMINO VECINAL DV. ENVIDIA - RIO
ACRE DE 2.50 KM, PROVINCIA DE TAHUAMANU- REGIÓN
MADRE DE DIOS, 2021”**

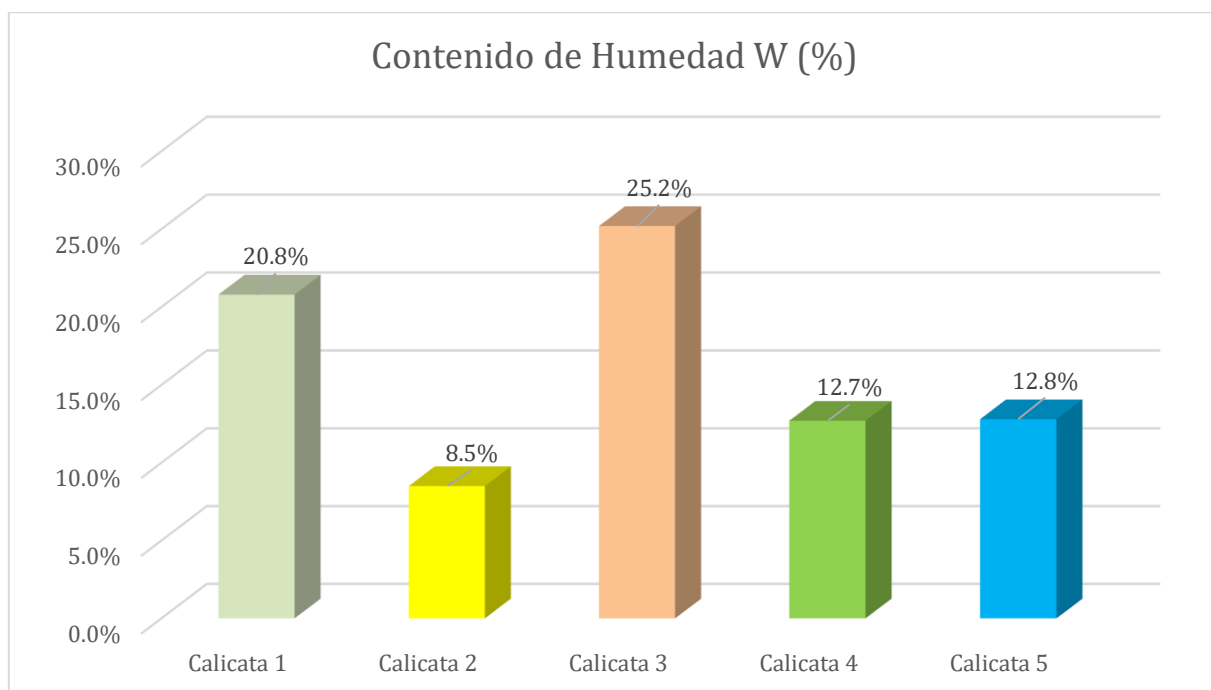
Gráfico 2.

Contenido de Humedad W (%).

Según la Tabla 1 y Gráfico 7, el contenido de humedad del suelo natural del camino vecinal Dv. Envidia - Rio Acre de 2.50 Km, Madre de Dios, la primera calicata tiene una humedad de 20.8%, la segunda calicata presenta una humedad de 8.5%, la tercera calicata presenta una humedad de 25.2%, la cuarta calicata presenta una humedad de 12.7% y la quinta calicata presenta una humedad de 12.8%. Por lo tanto, se concluye que la humedad del suelo natural del camino vecinal Dv. Envidia - Rio Acre de 2.50 Km, Madre de Dios es de 16.00%.

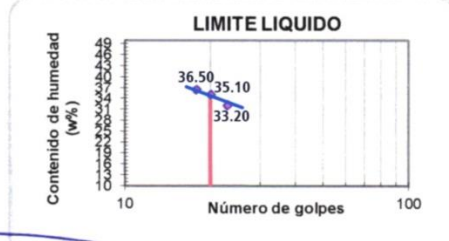
LIMITE PLASTICO - ASTM D 4318		LP (%) = 20.60	
Muestra	1	2	
Numero de capsula	44.00	88.00	
Peso de la Capsula (g)	11.40	11.50	
Peso de la Capsula+Suelo Humedo (g)	21.00	20.30	
Peso de la Capsula+ Suelo Seco (g)	19.27	18.57	
Peso del Suelo Seco (g)	9.87	8.08	
Contenido de Humedad (w)	20.40	20.80

LIMITE LIQUIDO - ASTM D 4318		LL (%) = 34.93		IP (%) = 13.00
Muestra	A	B	C	
Numero de capsula	88.00	39.00	71.00	
Peso de la Capsula (g)	37.00	37.20	39.80	
Peso de la Capsula+Suelo Humedo (g)	60.20	62.00	59.00	
Peso de la Capsula+ Suelo Seco (g)	54.40	59.50	55.45	
Numero de golpes	34.00	24.00	19.00	
Peso del Suelo Seco (g)	16.70	19.80	15.80	
Contenido de Humedad (w)	36.50	35.10	33.20

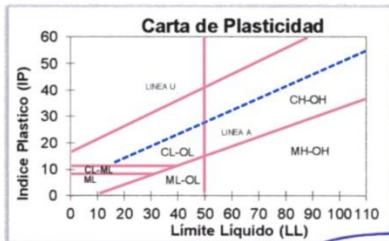
LIMITE PLASTICO - ASTM D 4318		LP (%) = 13.75	
Muestra	1	2	
Numero de capsula	205.00	111.00	
Peso de la Capsula (g)	18.40	19.50	
Peso de la Capsula+Suelo Humedo (g)	31.00	40.30	
Peso de la Capsula+ Suelo Seco (g)	39.27	38.57	
Peso del Suelo Seco (g)	15.87	17.08	
Contenido de Humedad (w)	15.00	12.50

LIMITE LIQUIDO - ASTM D 4318		LL (%) = 24.13		IP (%) = 8.40
Muestra	A	B	C	
Numero de capsula	231.00	157.00	197.00	
Peso de la Capsula (g)	37.00	37.20	39.80	
Peso de la Capsula+Suelo Humedo (g)	60.20	62.00	59.00	
Peso de la Capsula+ Suelo Seco (g)	54.40	59.50	55.45	
Numero de golpes	13.00	20.00	19.00	
Peso del Suelo Seco (g)	16.70	19.80	15.80	
Contenido de Humedad (w)	24.80	24.30	23.30

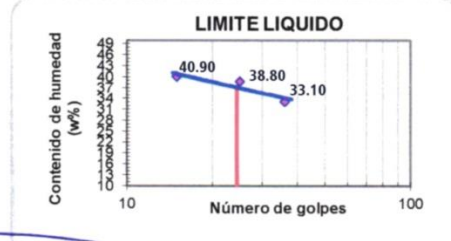
LIMITE PLASTICO - ASTM D 4318		LP (%) = 11.15	
Muestra	1	2	
Numero de capsula	49.00	98.00	
Peso de la Capsula (g)	11.40	11.50	
Peso de la Capsula+Suelo Humedo (g)	21.00	20.30	
Peso de la Capsula+ Suelo Seco (g)	19.27	18.57	
Peso del Suelo Seco (g)	7.87	7.08	
Contenido de Humedad (w)	8.90	13.40

LIMITE LIQUIDO - ASTM D 4318		LL (%) = 38.63		IP (%) = 15.15
Muestra	A	B	C	
Numero de capsula	54.00	20.00	27.00	
Peso de la Capsula (g)	37.00	37.20	39.80	
Peso de la Capsula+Suelo Humedo (g)	60.20	62.00	59.00	
Peso de la Capsula+ Suelo Seco (g)	54.40	59.50	55.45	
Numero de golpes	34.00	29.00	21.00	
Peso del Suelo Seco (g)	16.70	19.80	15.80	
Contenido de Humedad (w)	40.90	38.80	33.10

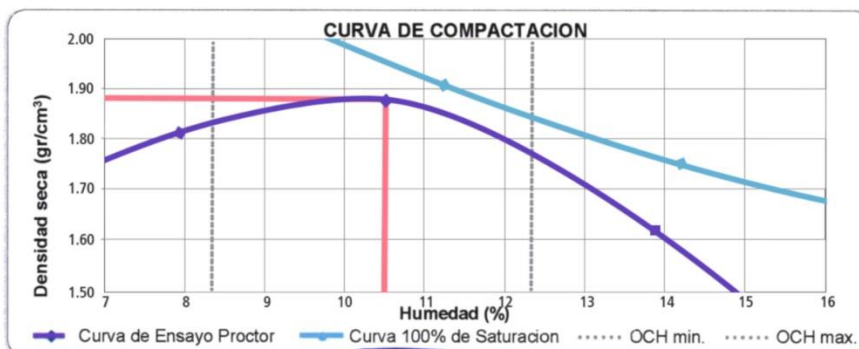
Maxima Densidad Seca (g/cm³) : 1.685

Optimo Contenido de Humedad (%) : 10.49

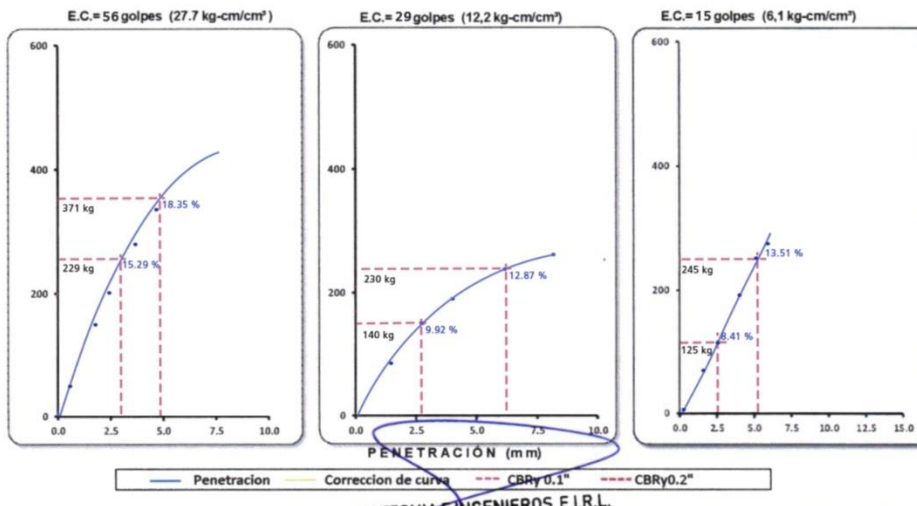
Optimo Contenido de Humedad (%) : 12.220
Maxima Densidad Seca g/cm³ : 1.818

CBR A 2.5 mm (0.1") de Penetración
CBR Al 100% de la Maxima Densidad Seca : 15.1
CBR Al 95% de la Maxima Densidad Seca : 12.8

CBR A 5 mm (0.2") de Penetración
CBR Al 100% de la Maxima Densidad Seca : 17.5
CBR Al 95% de la Maxima Densidad Seca : 14.9

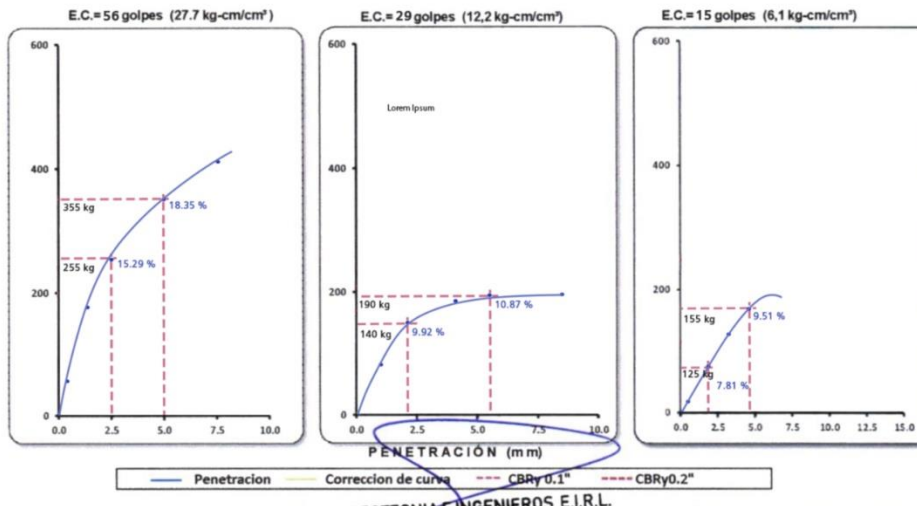
Optimo Contenido de Humedad (%) : 10.315
Maxima Densidad Seca g/cm³ : 1.928

CBR A 2.5 mm (0.1") de Penetración
CBR Al 100% de la Maxima Densidad Seca : 10.2
CBR Al 95% de la Maxima Densidad Seca : 9.1

CBR A 5 mm (0.2") de Penetración
CBR Al 100% de la Maxima Densidad Seca : 13.9
CBR Al 95% de la Maxima Densidad Seca : 10.9
