**UNIVERSIDAD ALAS PERUANAS
FACULTAD DE INGENIERÍAS Y ARQUITECTURA
ESCUELA PROFESIONAL DE INGENIERÍA CIVIL**

**RECONSTRUCCIÓN DE CAMINO VECINAL EN
LA CARRETERA DEL DISTRITO DE COCACHACRA,
PROVINCIA DE ISLAY – AREQUIPA, 2022**

**TRABAJO DE SUFICIENCIA PROFESIONAL
PARA OPTAR EL TÍTULO PROFESIONAL DE INGENIERO CIVIL**

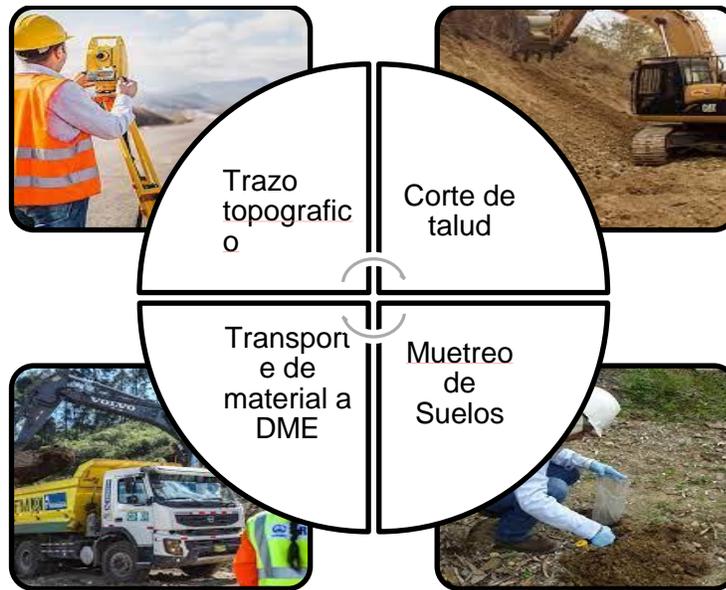
Proceso constructivo

La ejecución de las obras debe tener cuidado con el estudio de talud se priorice un análisis o estudio de examen satisfecho cabal de las formaciones geológicas, fluviales y climático que accedan saber el procedimiento del talud a posteriori de asentado. En el suceso de solicitar la estabilidad por problemas de abrasión activos se debe interpretar la rotura y cuantificar. La descomposición debe dar un paso las instrucciones de mecánica de suelo, y otras áreas competentes.

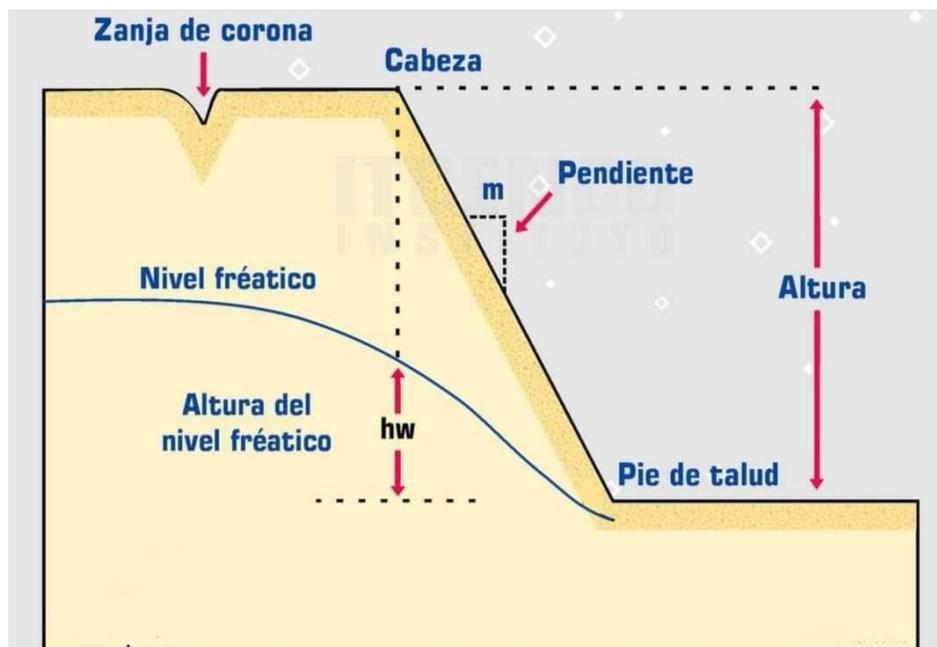
Gráfico 1 Partes de un talud

Término muy utilizado en ingeniería civil para referirse a una plano inclinada con respecto a la horizontal. El grado de pendiente depende del tipo de material del suelo o formación geológica. En la mayoría de los casos, la forma de un techo inclinado es una estructura compuesta del mismo suelo y otro material rocoso.

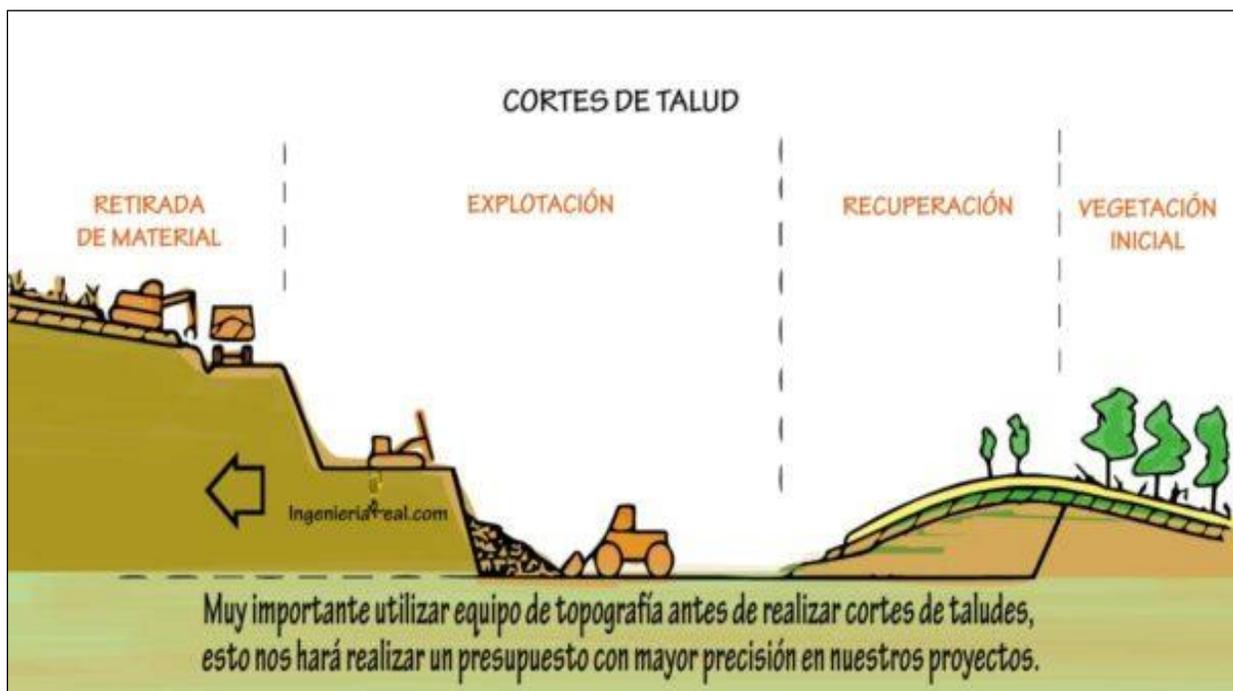
Gráfico 2 Cortes de talud - obras viales

Artificiales: aquí principalmente y es fundamental la intervención del hombre para estabilizar el material o terreno a intervenir y la ejecución de cualquier obra sea segura y sin perjuicios a los usuarios estos se construyen en carreteras, represas, entre otras.

La investigación en el campo de la geingeniería ha demostrado que cuanto mayor es la pendiente, menor es su FS, es decir, la inestabilidad de la pendiente también depende de su pendiente. En general, se debe utilizar un ángulo máximo de 45° para la estabilidad.

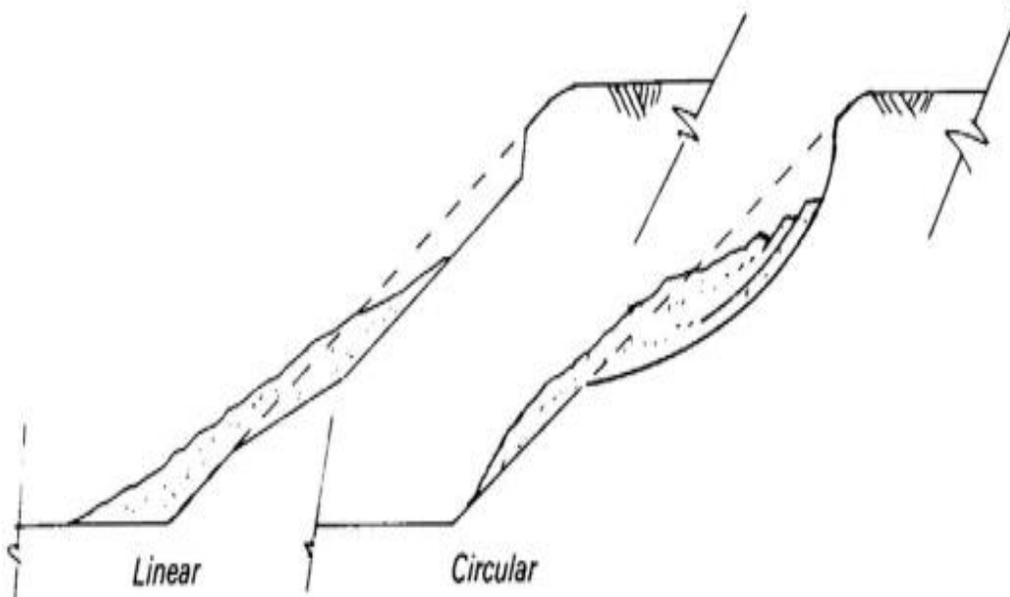
Gráfico 3 Inestabilidades superficiales en taludes

La situación descrita para zonas de relativa inestabilidad superficial hace que el talud en general, salvo taludes muy bajos, pueda considerarse indeterminado precisamente por la relación entre el espesor de la zona inestable y la altura del talud. Esta consideración es importante cuando se realizan estudios consistentes con tal inestabilidad.

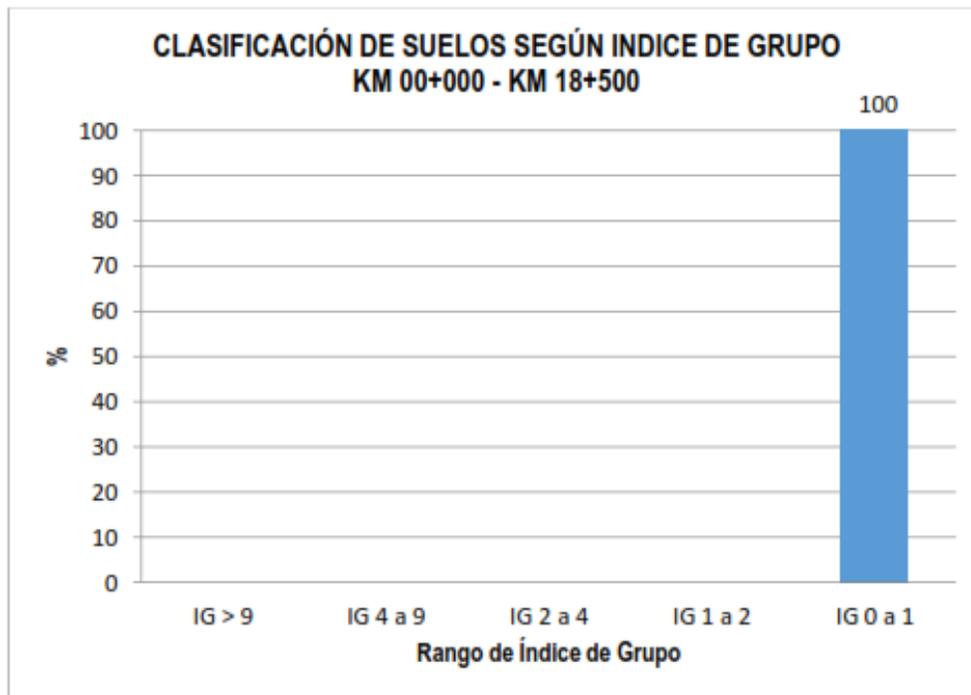
Gráfico 9 clasificación de suelos según índice de grupo

El Índice de Grupo (IG) normado por AASHTO, de uso corriente para clasificar suelos, es función de los Límites de Atterberg y la fracción del suelo que pasa el tamiz N° 200 (74 micras). Un IG cero significa un suelo muy bueno y uno mayor a 20, un suelo no utilizable para caminos.

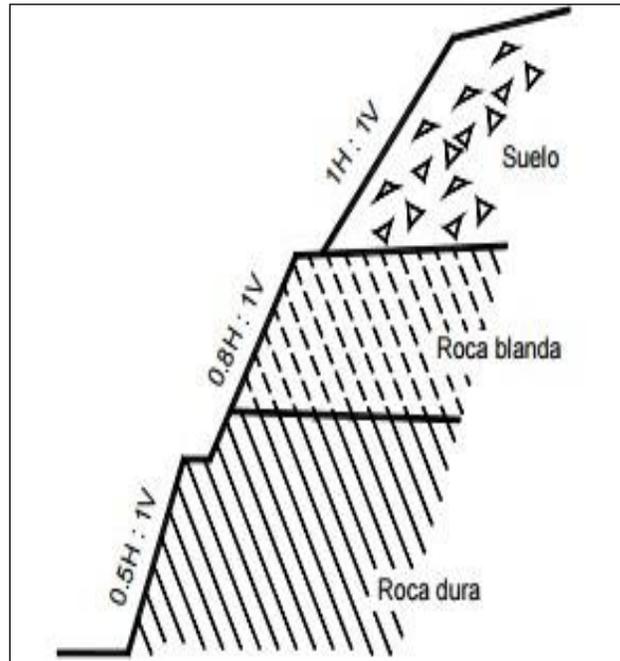
Gráfico 10 Control de talud, según geología

Este diseño debe verificarse en términos de topografía, litología, distribución de materiales y factores de pendiente y condiciones climáticas. El terreno y la roca son materiales que necesitan ser estudiados en detalle porque tienen una topografía heterogénea y tienden a deteriorarse con el tiempo, así como los suelos residuales debido a estructuras discontinuas que son particularmente difíciles de manejar.

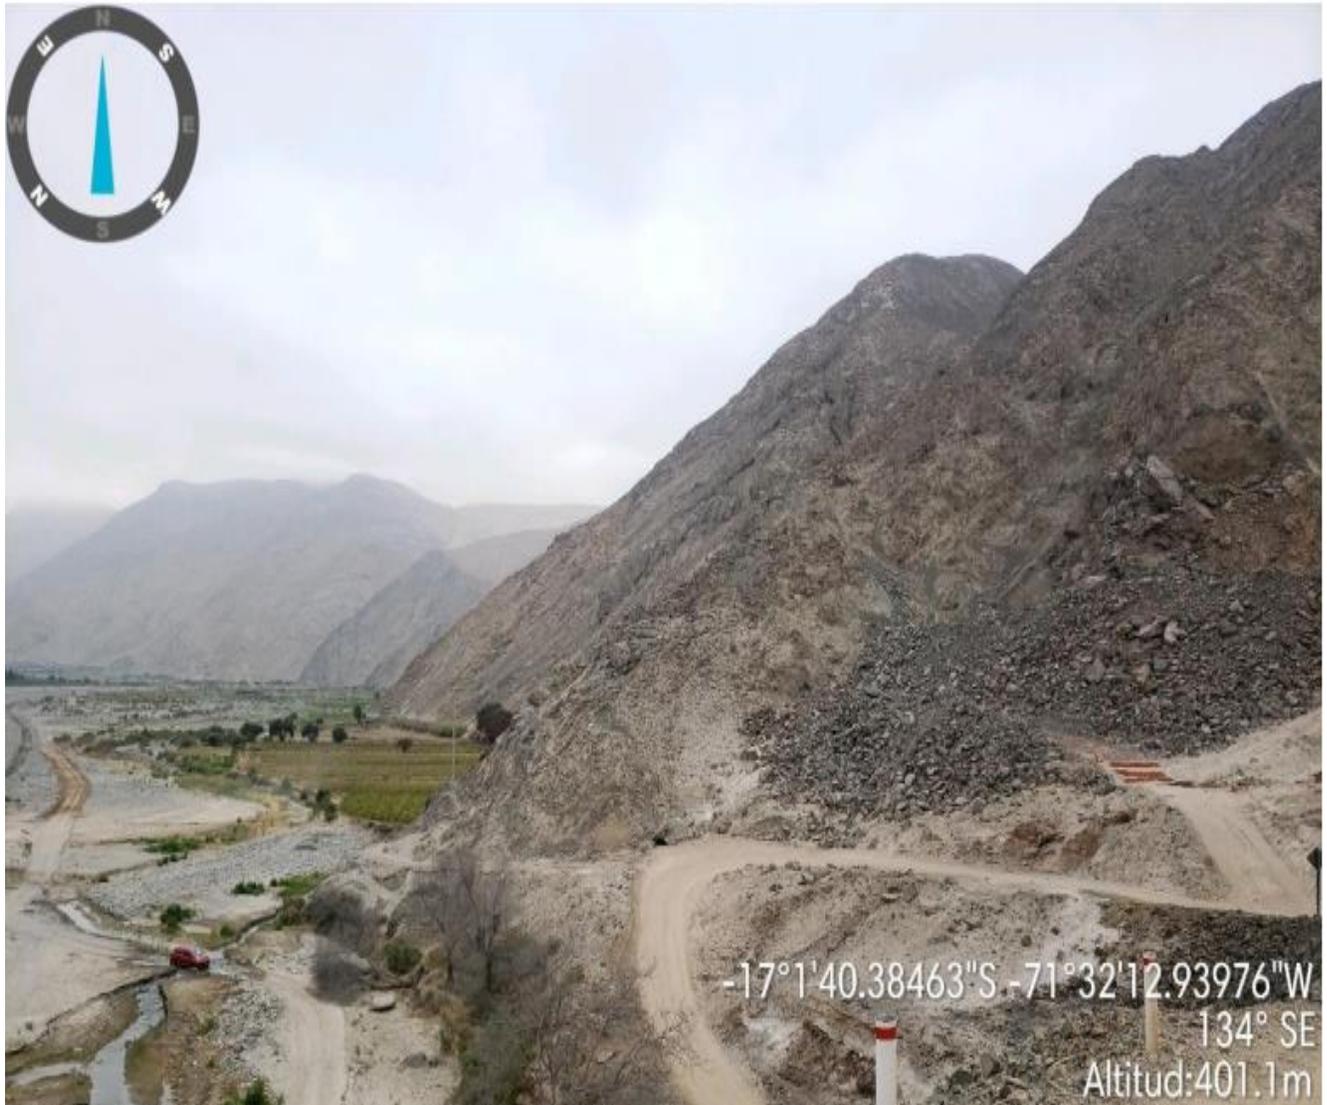
Gráfico 14 Taludes rocosos

Para la clasificación geomecánica del macizo rocoso, se ha considerado utilizar los parámetros propuestos por Bieniawski (1976), sistema de valoración de macizo rocoso (Rock Mass Rating) comúnmente denominado RMR, Las condiciones climáticas, incluido el número de grietas o fisuras por metro de contacto del macizo, sometido a esfuerzo cortante sobre el entramado rocoso, están íntimamente relacionadas con los movimientos

tectónicos. la desintegración y/o descomposición de los minerales que componen la roca huésped, que ocurre y se observa en los planos de falla o en el lecho rocoso; Medido por la densidad, el lecho rocoso es frágil o no.

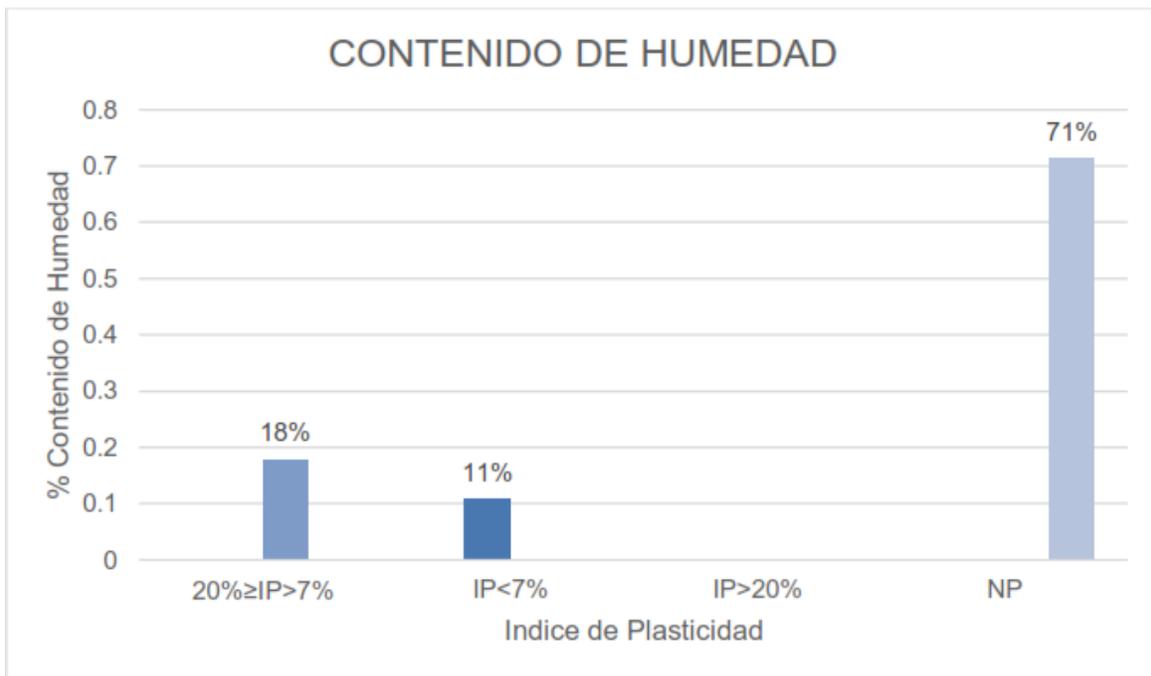
Gráfico 17 Contenido de humedad

En Grafico se muestra la variación de las plasticidades (en términos del IP) de la totalidad de suelos encontrados en las prospecciones Se demuestra, en base a la característica definida en el gráfico, que el 71% del universo de suelos están exentos de arcilla, el 11% son suelos poco arcillosos, el 18% son suelos arcillosos, y 0% son suelos muy arcillosos
