**FACULTAD DE INGENIERÍAS Y ARQUITECTURA
ESCUELA PROFESIONAL DE INGENIERÍA CIVIL**

TRABAJO DE SUFICIENCIA PROFESIONAL

**CONTROL DE LA CALIDAD EN LA CONFORMACIÓN DE SUB BASE
Y BASE PARA EL MEJORAMIENTO DE LA CARRETERA
OCONGATE-PUENTE MULLUMAYO, DISTRITO CCARHUAYO,
QUISPICANCHI-CUSCO.**

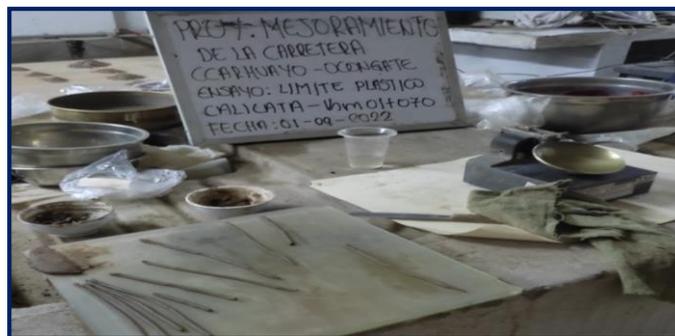
Foto 6 Imagen de límite plástico

Es la humedad mínima con la que el suelo se comporta plásticamente, es decir no permite deformarse sin romperse.

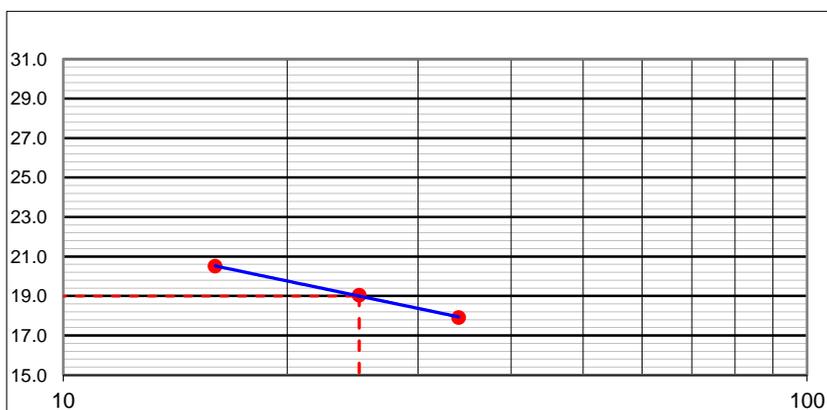
Gráfico 1 Contenido de humedad a 25 Golpes

Constantes Físicas de la Muestra	
Límite Líquido	19
Límite Plástico	17
Índice de Plasticidad	2

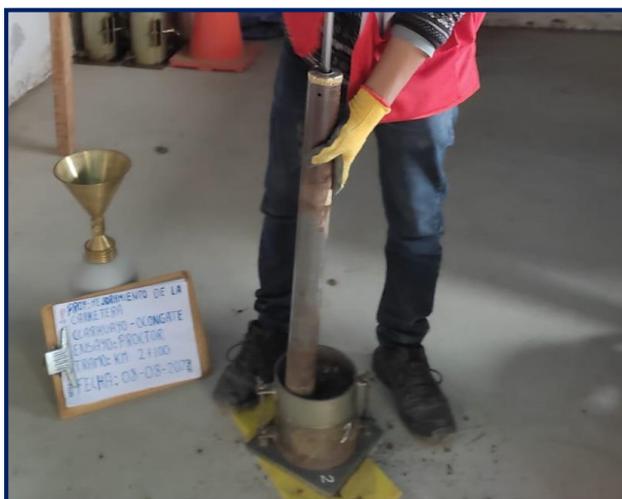
Foto 7 Imagen de pistón con golpes

Proctor modificado ASTM D-1557

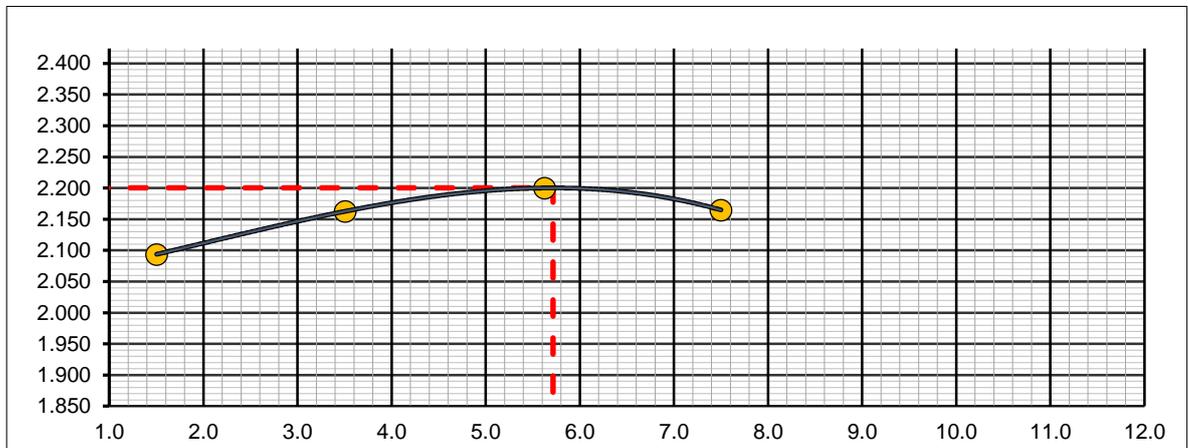
Gráfico 2 Relación densidad-humedad

RESULTADOS						
Densidad Máxima Seca		2.200	(gr/cm3)	Humedad óptima	5.7	%
Densidad Máxima Seca Corregida		2.200	(gr/cm3)	Humedad óptima	5.7	%

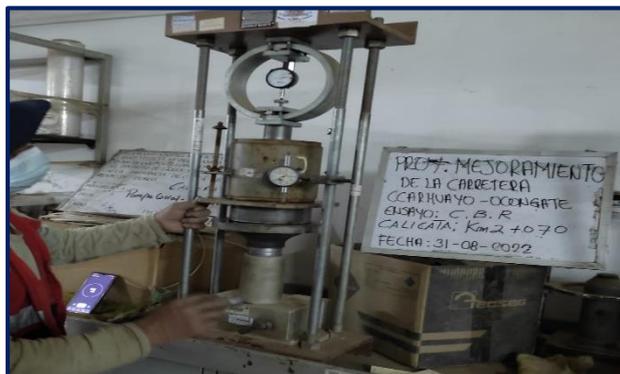
Foto 8 imagen de laboratorio

- Posteriormente se enraza el molde, se desmonta y se vuelve a montar invertido.
- Se sumergen los moldes en agua (en algunas modalidades de ensayo no se sumerge la muestra).
- Colocación de la placa perforada y el vástago, así como los pesos necesarios para calcular la sobrecarga calculada.
- Colocar el trípode de medida sobre el borde del molde, coincidiendo el vástago del microcomparador.
- Toma de medidas diarias del microcomparador durante al menos 4 días.
- Sacar la muestra del agua, escurrir y secar exteriormente.
- Aplicar la carga sobre el pistón de penetración mediante la prensa CBR y tomar las lecturas de la curva presión penetración.
- Una vez finalizado el ensayo se debe presentar los resultados en una gráfica densidad seca – índice CBR similar a la mostrada a continuación. También conviene mostrar los datos de compactación, humedad, densidad, hinchamiento y absorción.

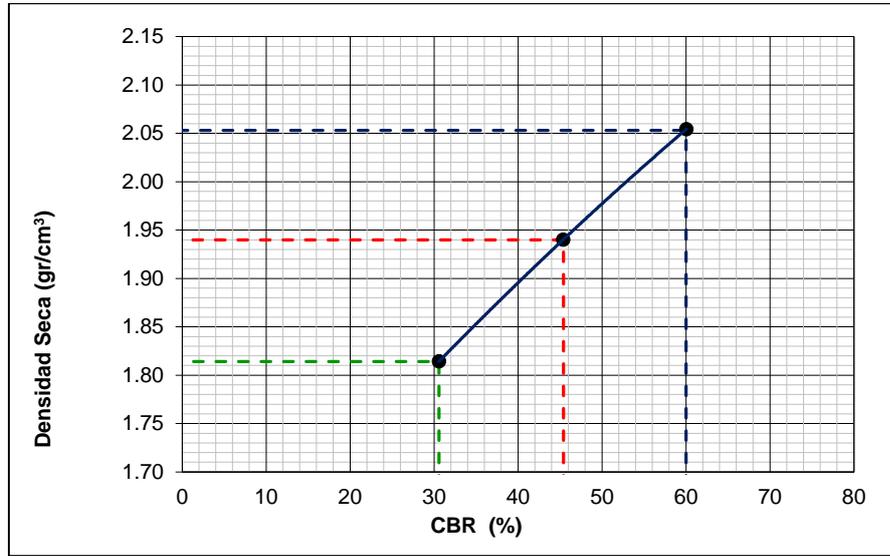
Gráfico 3 Representación gráfica del CBR

El Ensayo CBR (California Bearing Ratio: Ensayo de Relación de Soporte de California), es un parámetro del suelo que cuantifica su capacidad de resistencia como sub rasante, sub base y base en el diseño de pavimentos.

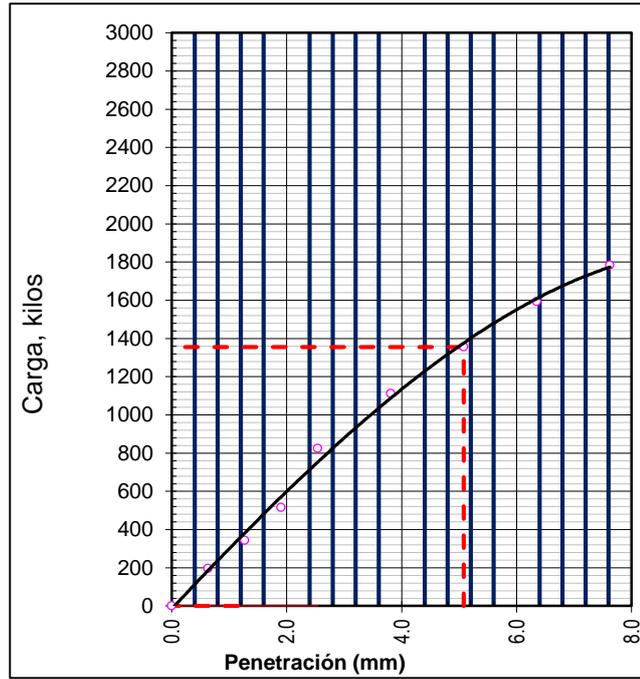
Gráfico 4 EC 56 golpes

METODO DE COMPACTACION	:	AASHTO T-180
MAXIMA DENSIDAD SECA (g/cm³)	:	2.053
OPTIMO CONTENIDO DE HUMEDAD (%)	:	5.7
95% MAXIMA DENSIDAD SECA (g/cm³)	:	1.940
90% MAXIMA DENSIDAD SECA (g/cm³)	:	1.814
RESULTADOS:		
Valor de C.B.R. al 100% de la M.D.S. a 1"	=	60.0 %
Valor de C.B.R. al 95% de la M.D.S. a 1"	=	45.4 %
Valor de C.B.R. al 90% de la M.D.S. a 1"	=	30.6 %

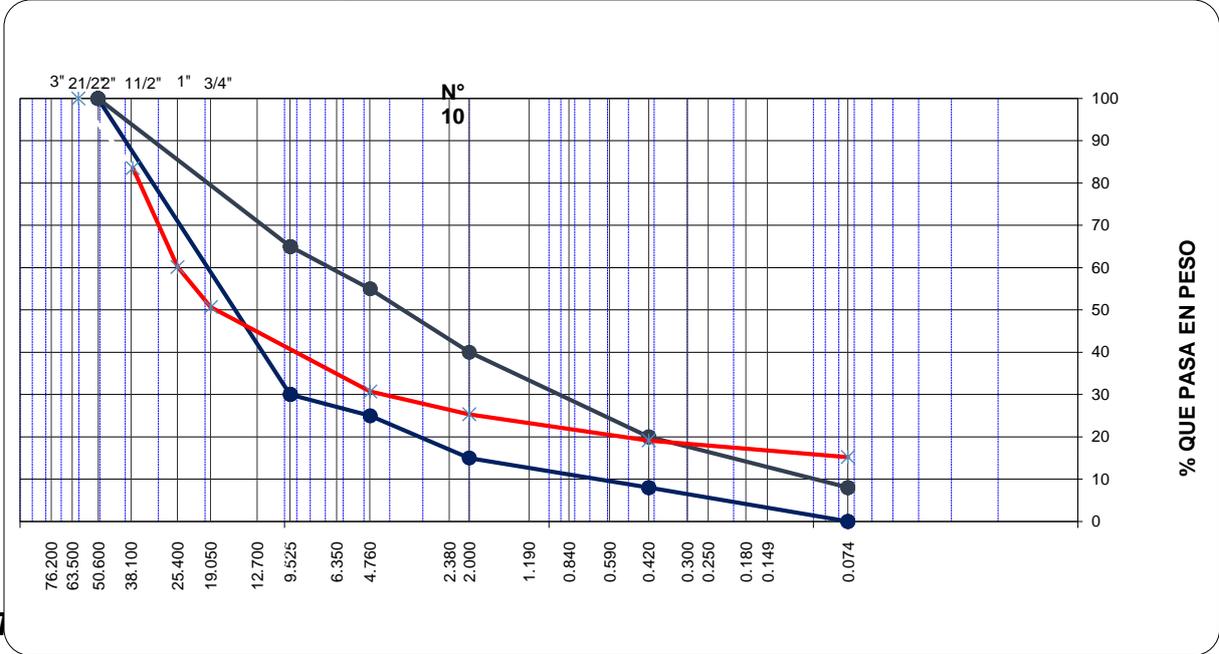
Gráfico 6 Curva granulométrica Parte I

N° 200	0.074	30.5	1.1	84.8	15.2	2	8
Pasante

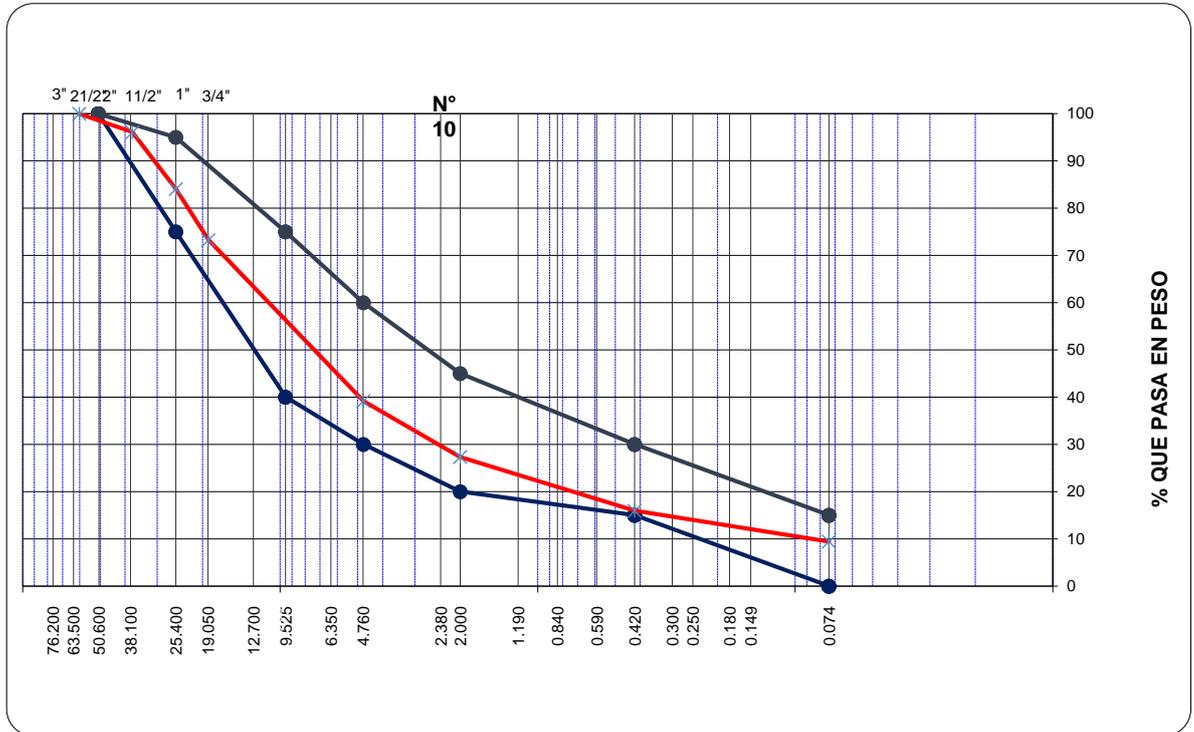
Gráfico 7 Curva granulométrica **Parte II**

Tamices ASTM	Abertura (mm)	Peso Retenido	Retenido Parcial	Retenido Acumulado	Porcentaje que Pasa	ESPECIFICACION A-1	Descripcion
5"	127.000						1. Peso de Material
4"	101.600						Peso Inicial Total (kg) 20,000.0
3"	73.000						Peso Fraccion Fina Para Lavar (gr) 1,000.0
2 1/2"	60.300				100.0		
2"	50.800	0.0			100.0	100 100	2. Caracteristicas
1 1/2"	37.500	776.0	3.9	3.9	96.1		Tamaño Maximo 2"
1"	25.400	2,413.0	12.1	16.0	84.1	75 95	Tamaño Maximo Nominal 1 1/2"
3/4"	19.000	2,155.0	10.8	26.7	73.3		Grava (%) 60.8
1/2"	12.700	2,920.0	14.6	41.3	58.7		Arena (%) 39.2
3/8"	9.520	1,417.0	7.1	48.4	51.6	40 75	Finos (%) 9.4
1/4"	6.350						Modulo de Fineza (%)
N° 4	4.750	2,483.0	12.4	60.8	39.2	30 60	
N° 8	2.360						3. Clasificacion
N° 10	2.000	302.0	11.8	72.7	27.3	20 45	Limite Liquido (%) 19
N° 16	1.190						Limite Plastico (%) 17
N° 20	0.850						Indice de Plasticidad (%) 2
N° 30	0.600						Clasificacion SUCS GP-GM
N° 40	0.420	291.0	11.4	84.1	15.9	15 30	Clasificacion AASHTO A-1-a (0)

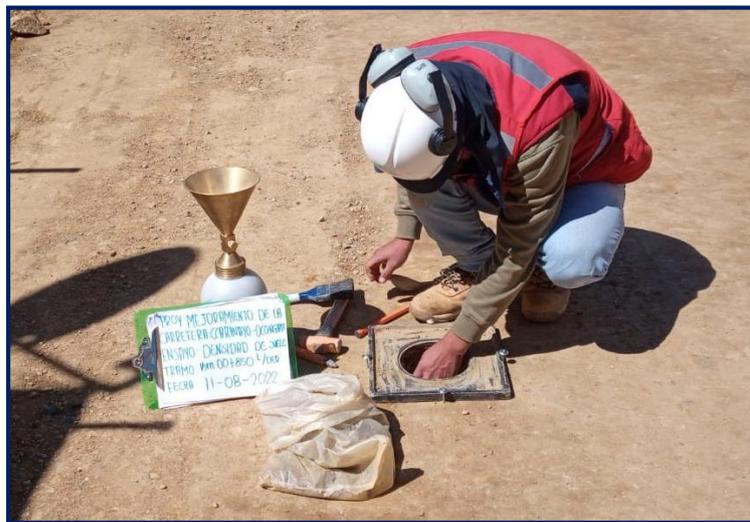
Foto 10 Imagen in situ tomando muestra

Se realiza con el objetivo de hallar las densidades húmeda y seca y, el contenido de humedad del suelo compactado, para que después sea comparado con densidad máxima del laboratorio con el objetivo de determinar el grado de compactación del suelo.

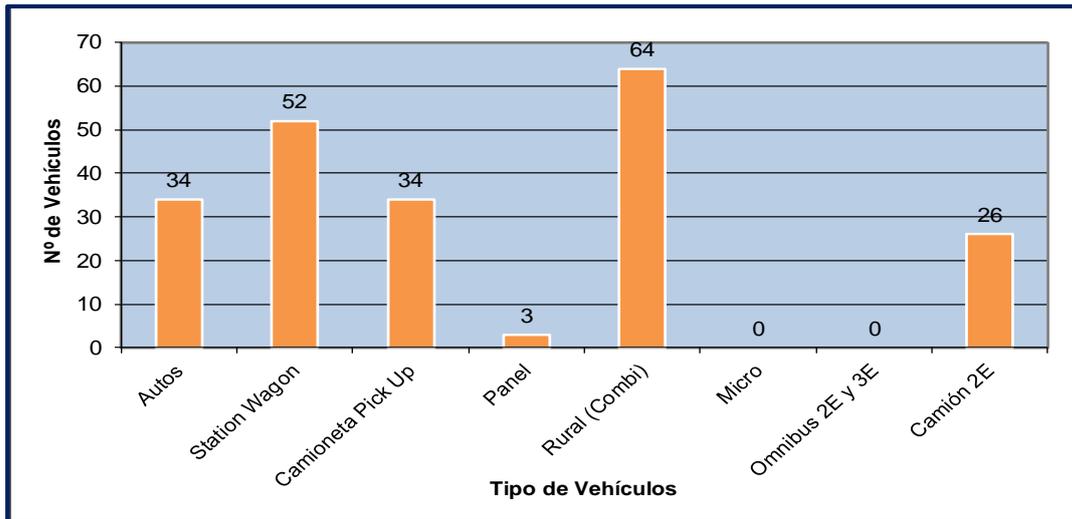
Gráfico 8 Clasificación vehicular IMD

Las clasificaciones vehiculares para los presentes tramos de manera ordenada, Combi (rural), station wagon, autos, camioneta Pick Up, camiones de 2 ejes - 3 ejes y panel. Es una manera de identificar los desplazamientos de los usuarios en vehículos livianos y los transportes pesados de 2 ejes que llevan productos, y los otros transportes más pesados de 3 ejes.

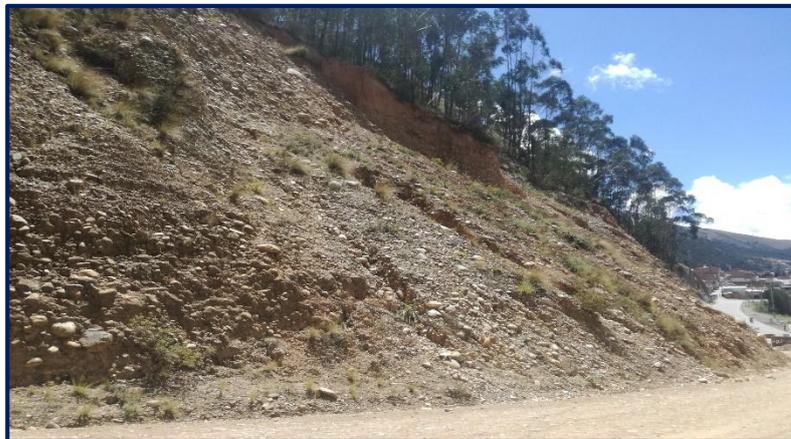
Foto 17 Vista panorámica de un deposito aluvial

Son depósitos que están aisladamente protegiendo las laderas de la carretera, en las que se han producido evidentes procesos y/o acción de gravedad. Que están formados por fragmentos menores angulares de formas de gravas englobado en una matriz areno limosa y/o limo arcilloso.
