**FACULTAD DE INGENIERÍA Y ARQUITECTURA
ESCUELA PROFESIONAL DE INGENIERÍA CIVIL**

TRABAJO DE SUFICIENCIA PROFESIONAL

**“CONSTRUCCION DE PISTAS Y VEREDAS EN EL
AA.HH. SAN VALENTIN, DISTRITO DE CASTILLA -
PIURA – PIURA” – META SNIP N° 91385.**

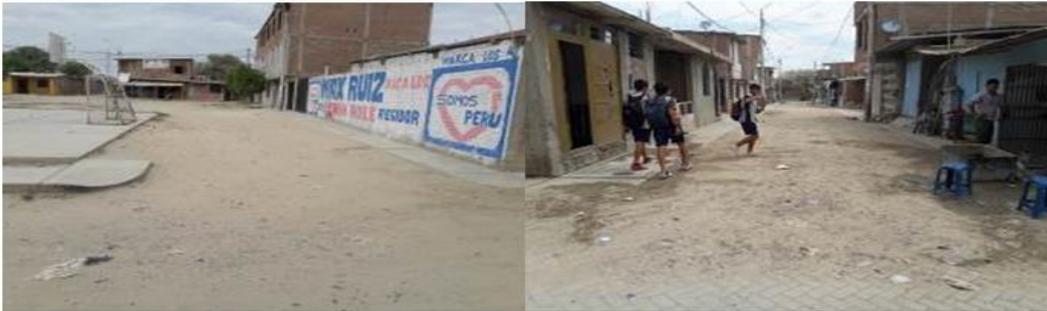
FIGURA 1.1

- a) Descripción de la ruta. Actualmente, las calles del A.H. San Valentín tiene condiciones inadecuadas para el tránsito de peatones y automóviles ya que el área permanece en su estado natural para la infraestructura vial y para la infraestructura peatonal, algunas calles con aceras, como caminos construidos por los mismos pobladores. Sin embargo, la infraestructura peatonal y vial no es suficiente, generando molestias a los vecinos por la falta de seguridad tanto para peatones como para vehículos.

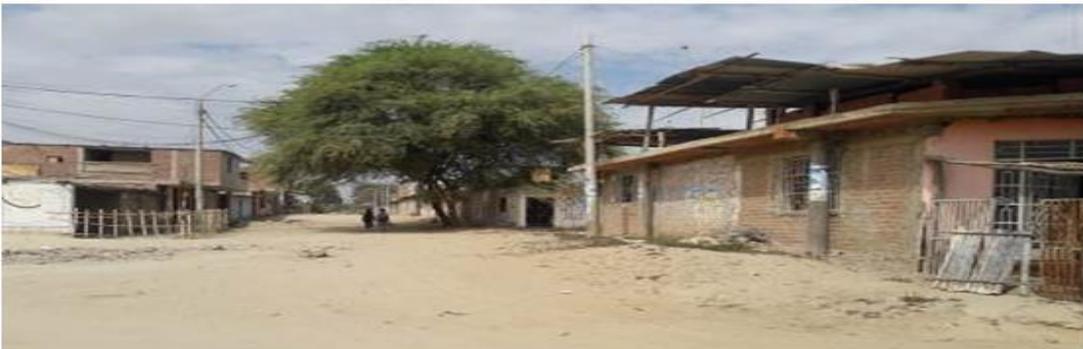
FIGURA 1.2

- b) La falta de infraestructura de transporte empeora la situación durante las tormentas (estacionales o El Niño y eventos costeros entre enero a marzo de 2017), debido a inundaciones como El Niño en 1983 y 1998, por falta de caminos y aceras. Esta situación trae consigo problemas de contaminación ambiental, provocando enfermedades del tracto gastrointestinal y del sistema respiratorio, así como la pérdida total de viviendas y bienes familiares, lo que en la mayoría de los casos provoca daños en la economía familiar.

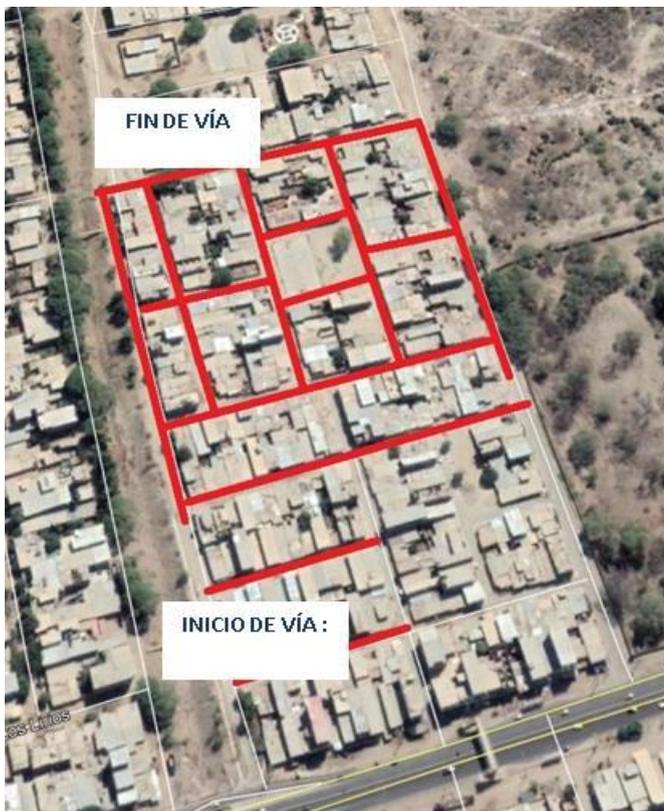
Figura 3.5 calles principales

El diseñador responsable de la construcción de la vía y pavimentos AA.HH. San Valentín, Distrito Castilla-Piura-Piura; propone evaluar el tráfico vehicular en la avenida Señor de los Milagros del A.H San Valentín, que es la de mayor tráfico y que se permite determinar según un periodo de 20 años. Parámetros de diseño para la correcta construcción del pavimento. El proyecto contempla la construcción de vías y aceras AA.HH. San Valentín, Distrito de Castilla - Piura - Piura, desde San Miguel Arcángel) hasta la Vía Colectora Oeste, donde continúa hacia las zonas al noroeste de A.H. Ollanta Humala..

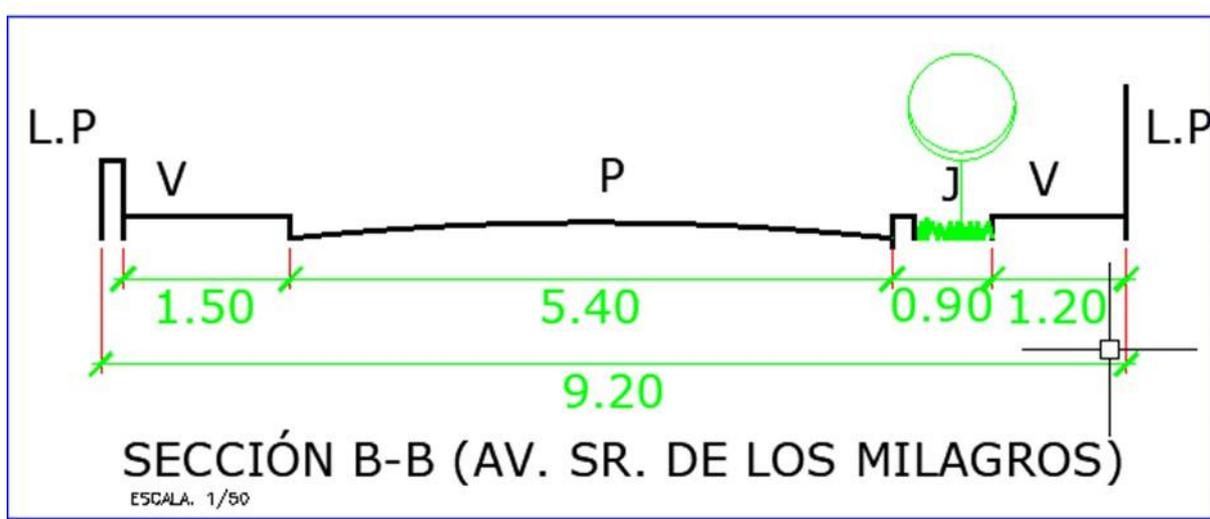
Figura N°3.6: Sección B-B de Proyecto Construcción de la Av. Señor de los Milagros.
 FUENTE: PLANO DE SECCION DE VIA

- Una calzada de 5.40m, con dos carriles de 2.70m,

- Las calzadas y bermas se encuentran diseñadas con un bombeo de 2.00%, con la inclinación hacia ambos extremos para el drenaje de aguas pluviales.

En A.H. San Valentín está prevista la construcción de una base de calzada de 5,40 m y una vía local de dos carriles entre calzadas de 2,70 m. La base de la carretera está diseñada para tener un 2,00% de altura y tiene una pendiente de dos carriles a la derecha para permitir el flujo de agua de lluvia. Se consideró la prevención, regulación, colocación de señales guía y demarcación de aceras tanto en vías arteriales como secundarias para garantizar la seguridad y dirección del tránsito.

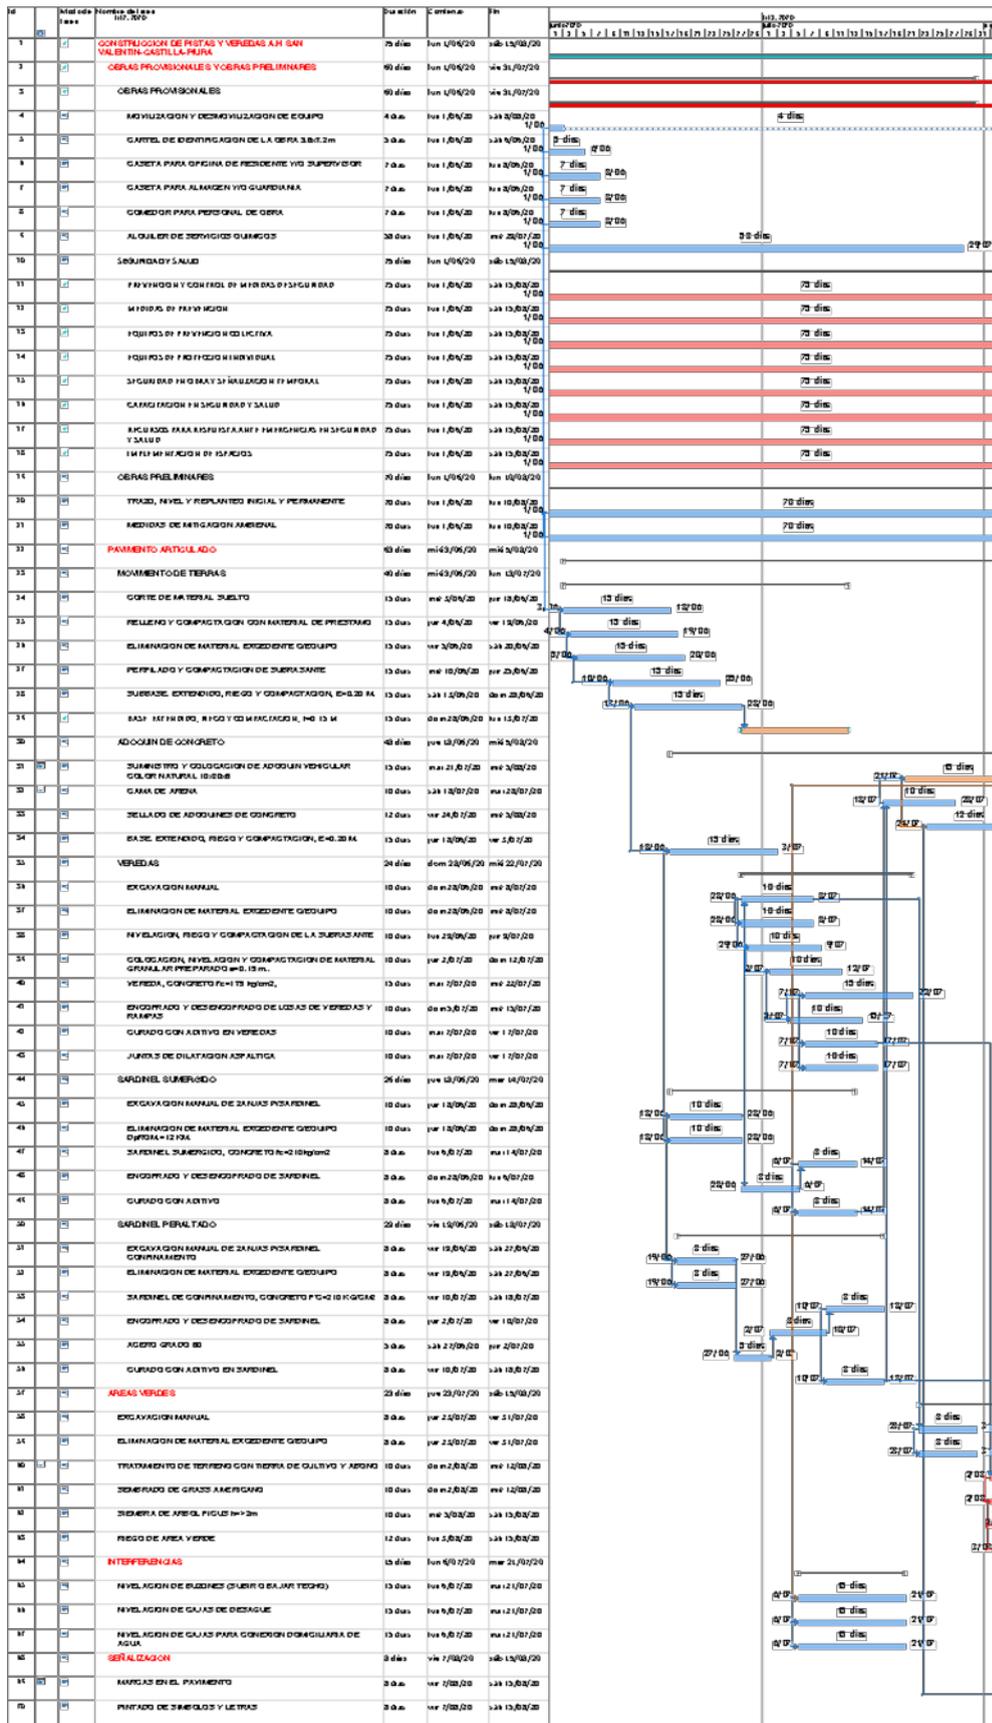
Gráfico 3.7

Planificación de obra (Microsoft Project)
Fuente: Expediente técnico
