**FACULTAD DE INGENIERÍA Y ARQUITECTURA****ESCUELA PROFESIONAL DE INGENIERÍA CIVIL****TRABAJO DE SUFICIENCIA PROFESIONAL**

**“MEJORAMIENTO DEL CAMINO VECINAL YUMAL – SAN JUAN DEL
REJO, YOMBLÓN Y ACCESO SAN JUAN DEL REJO - SAN MIGUEL
DE PORO PORO, - AMAZONAS 2022”**

PARA OPTAR EL TÍTULO PROFESIONAL DE INGENIERO CIVIL

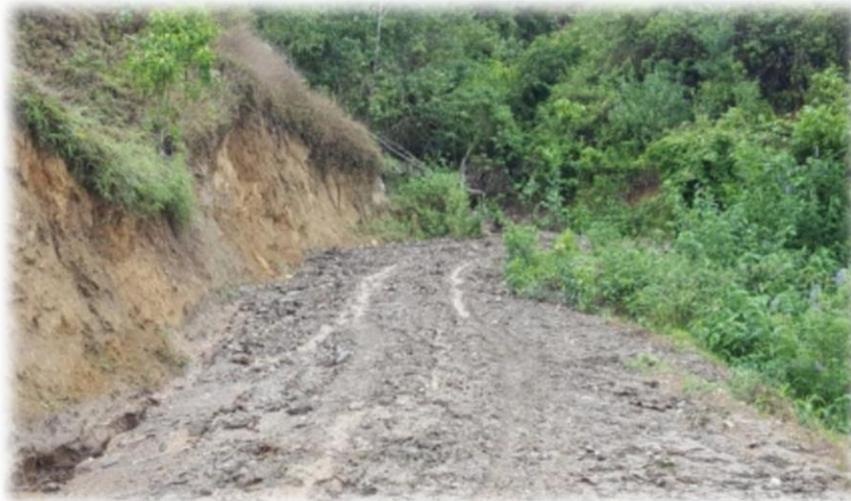
FIGURA N°1: ESTADO DEL PAVIMENTO

La rodadura natural del terreno a lo largo del Tranvía tiene un tramo longitudinal y transversal irregular sin vereda.

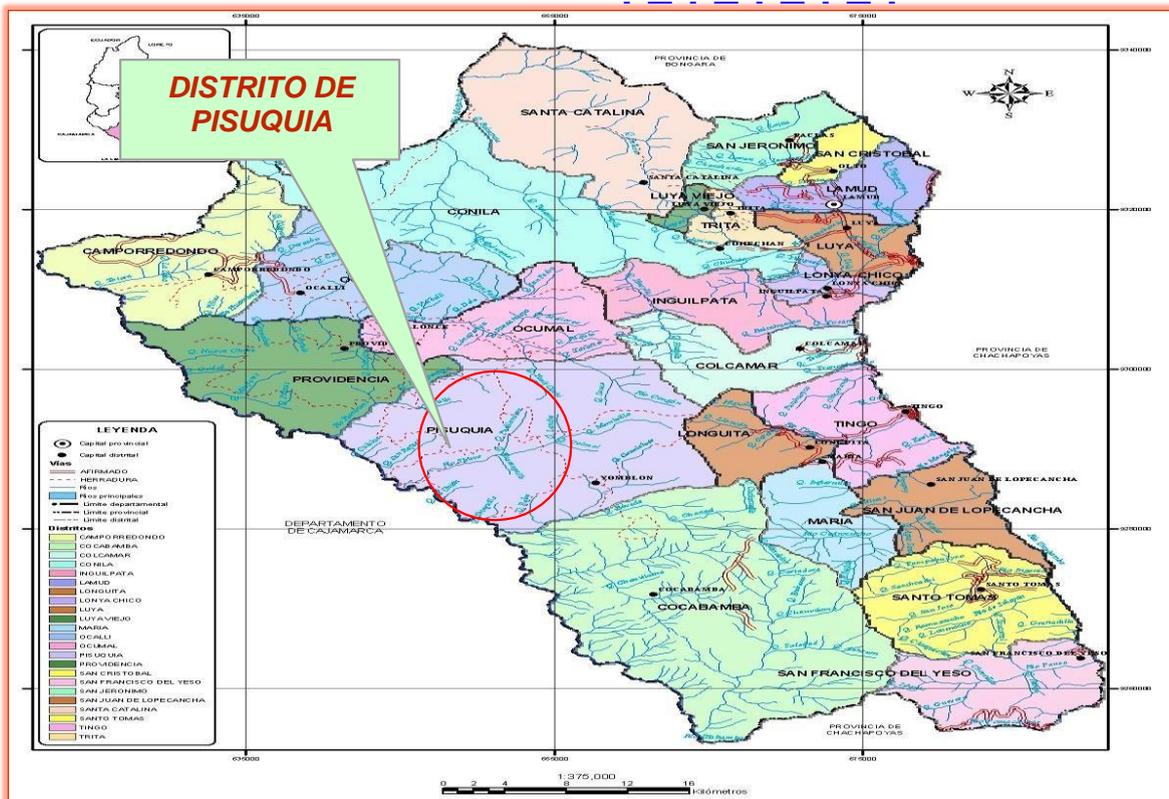
Mapa N° 002: Microlocalización del Proyecto

MICROLOCALIZACIÓN

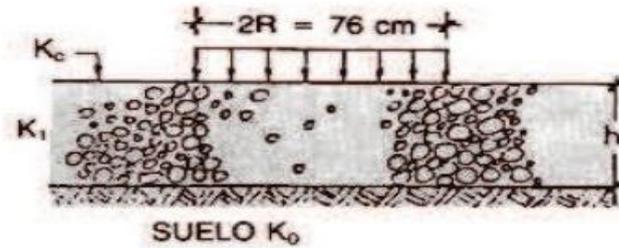
Para calcular el coeficiente de reacción de la subbase granular

$$K_c = [1 + (h/38)^2 \times (K_1/K_0)^{2/3}]^{0.5} \times K_0$$

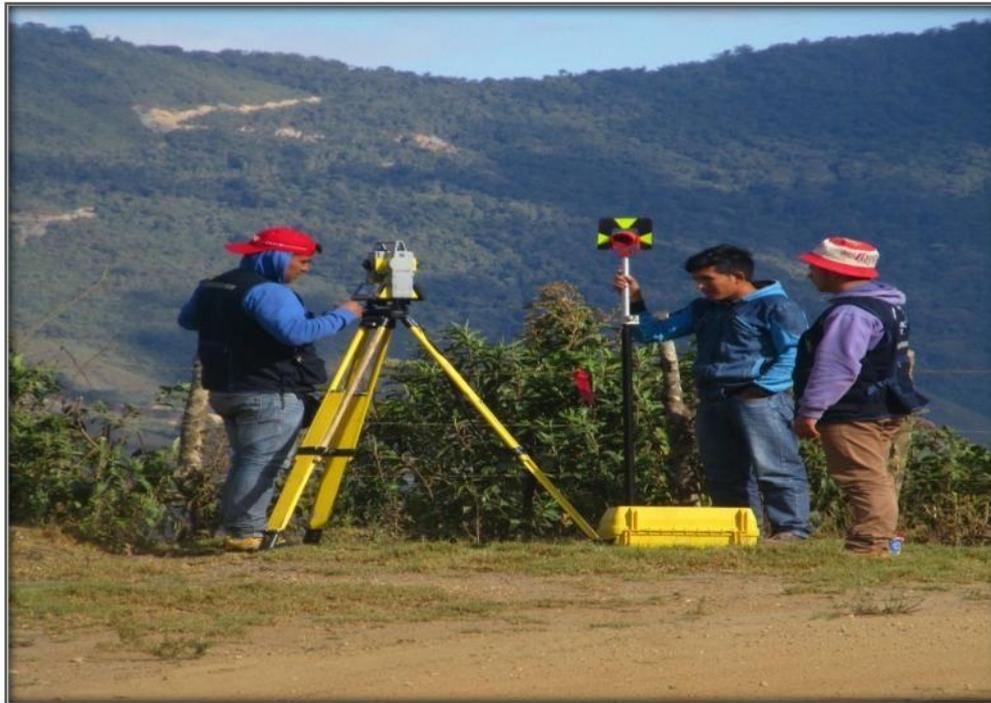
Panel topográfico

Levantamiento Topográfico

Las casas, los campos, los postes, los ríos, los canales y las grietas de diversa gravedad se llevaron al frente utilizando puntos de control ubicados en las intersecciones de las parcelas de control poligonales. Para lograr esto, se utilizó una estación completa , con apoyo proveniente de una red poligonal abierta preajustada y calculada .Todos los datos recogidos han sido tratados mediante programas informáticos , incluido un programa significancia estadística. Usamos los paquetes de software enumerados en la cuadrícula de coordenadas para modelar las superficies topográficas, de las cuales extrajimos los contornos de relieve. Los contornos del plano resultante se han vectorizado en Autocad Civil 3D 2016.Los registros se mantienen en unidades métricas .Los puntos se organizan en bloques en el mapa topográfico y se gestionan utilizando cuatro tipos de datos básicos (recuento de puntos, coordenadas, elevación y descripción).

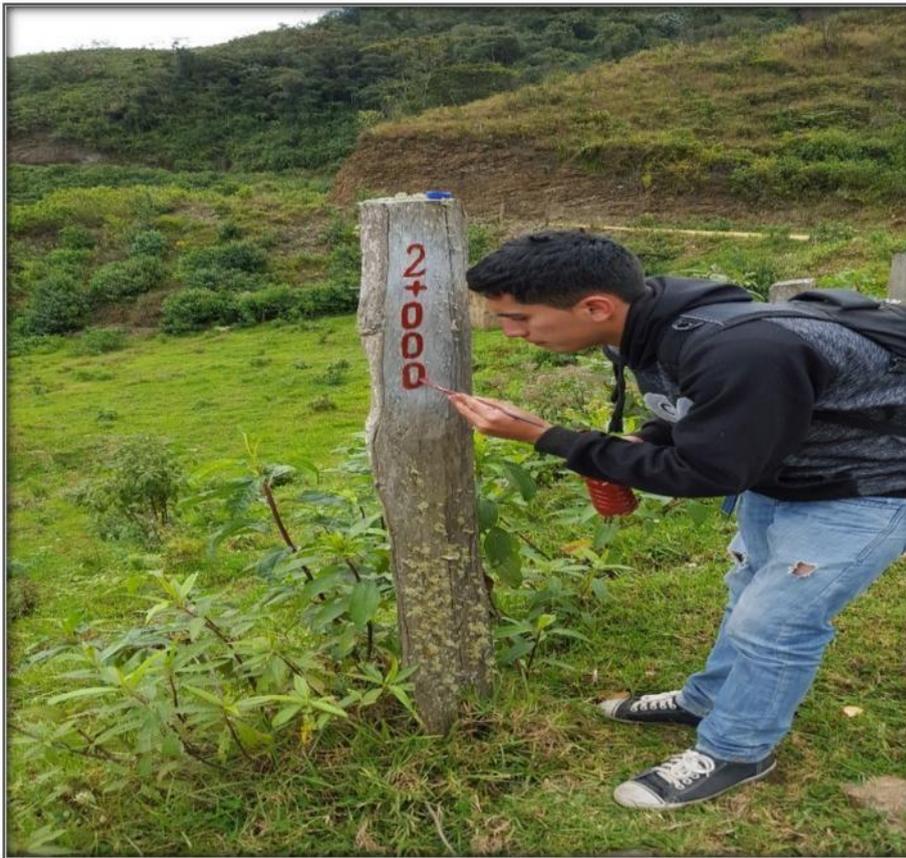
pintado sobre muro de ALC. Y rocas fijas(BMs)

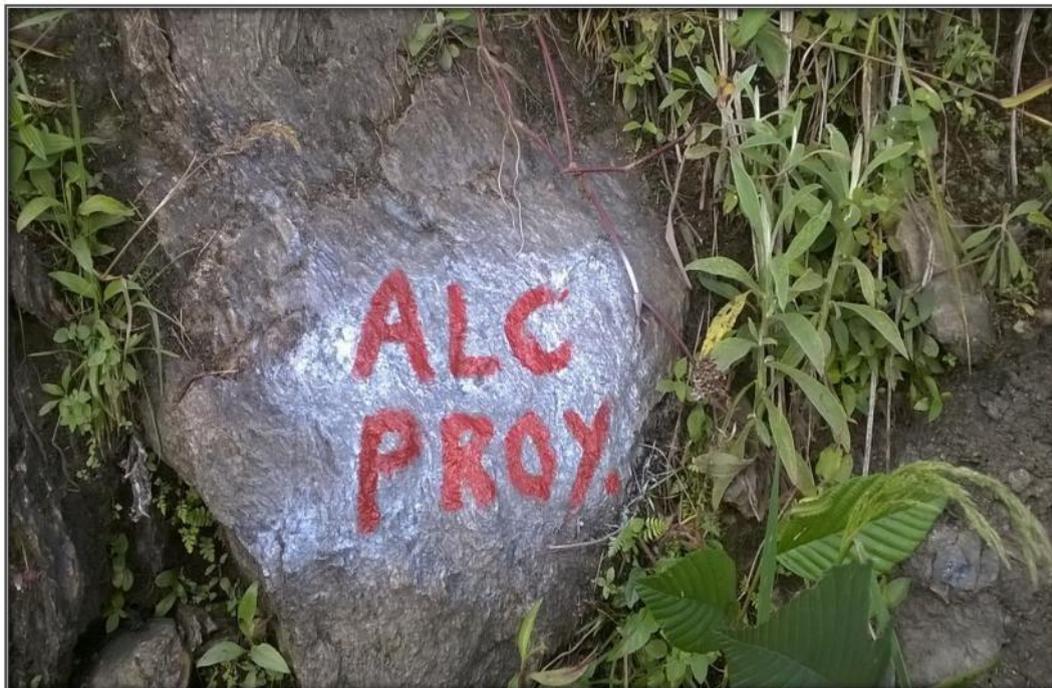
Personal auxiliar realizando el etiquetado de progresivas
