**FACULTAD DE INGENIERÍAS Y ARQUITECTURA**

**TRABAJO DE SUFICIENCIA PROFESIONAL**

**“REHABILITACION DE LA INFRAESTRUCTURA DE LA INSTITUCIÓN  
EDUCATIVA INICIAL, DE LA UNIDAD VECINAL ERNESTO  
VÍLCHEZ ALCÁNTARA, FERREÑAFE - LAMBAYEQUE 2022”**

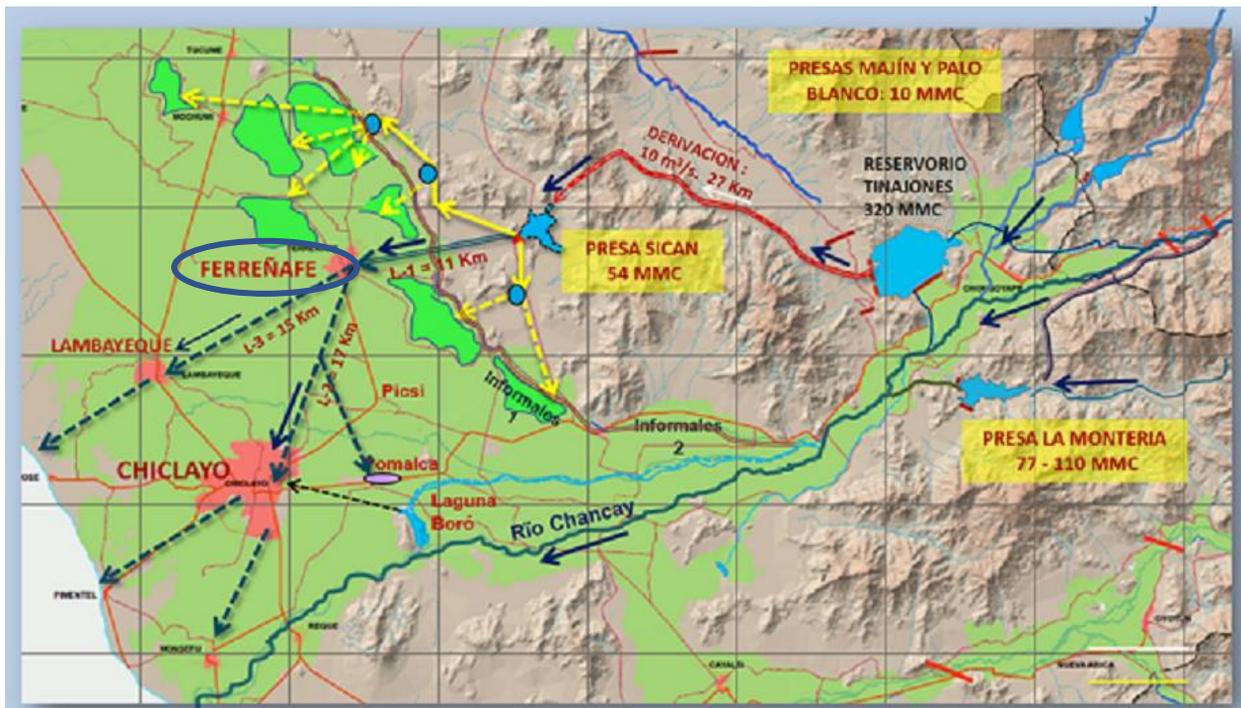
**Figura 1.**

*Diseño geológico del área a construir*

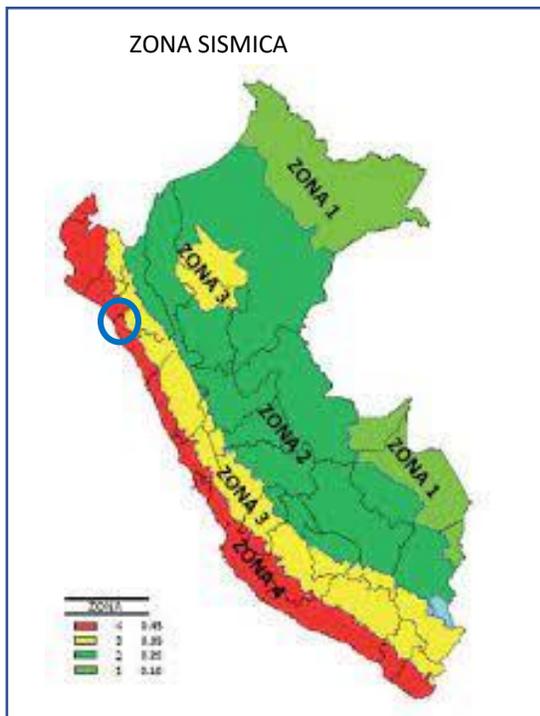
**Figura 3.**

*Zona sísmica del Perú*

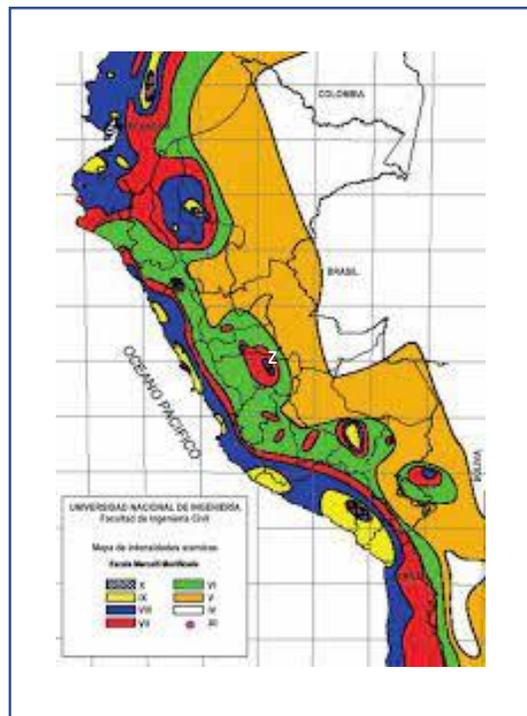
**Figura 2.**

*Mapa de intensidad*

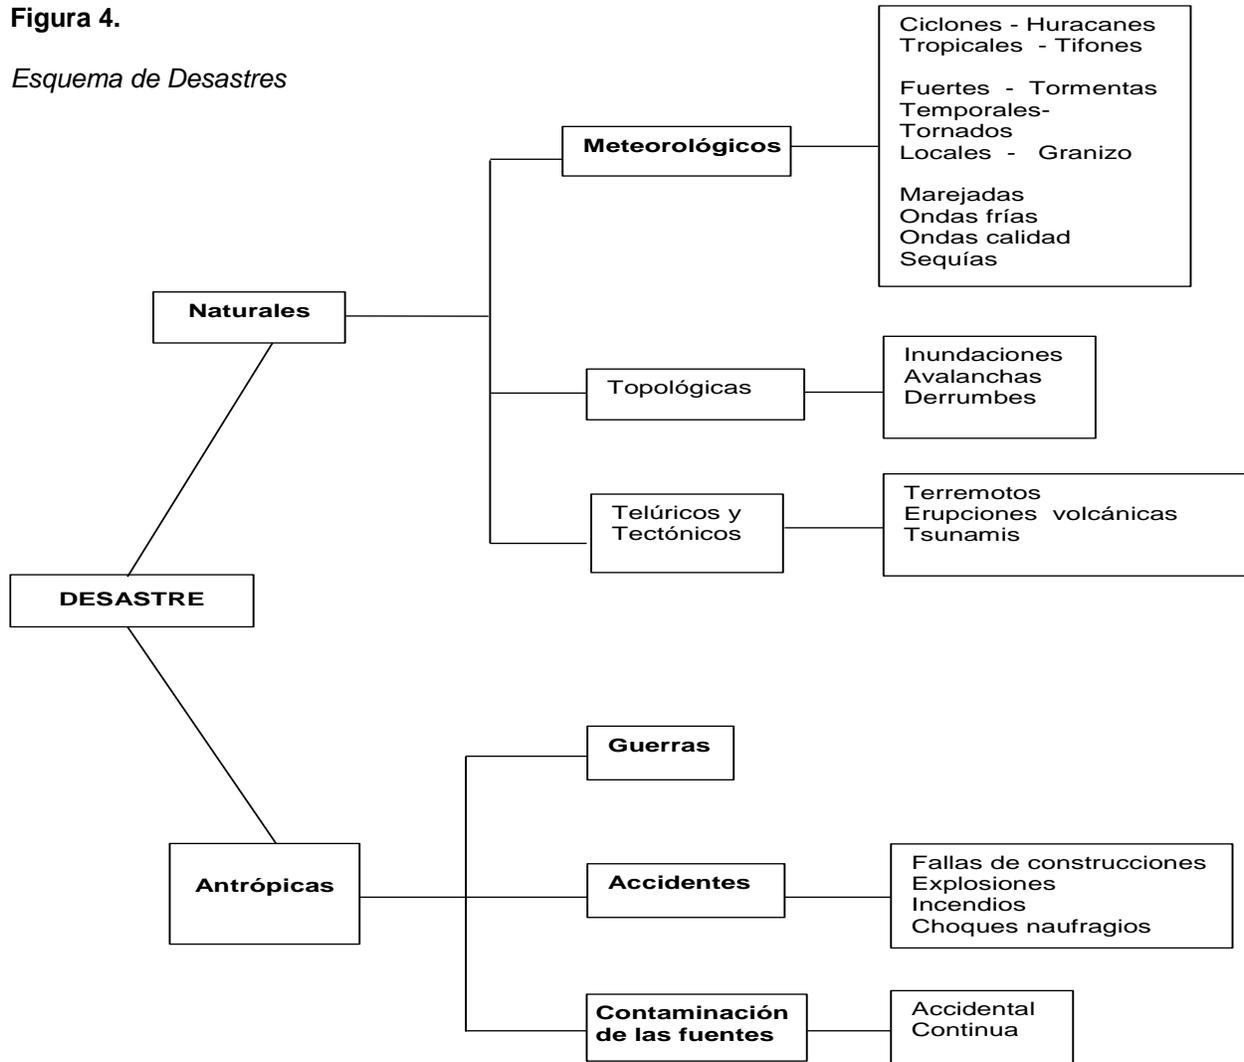
**Figura 4.**

*Esquema de Desastres*

Los aspectos vulnerabilidad del sistema pueden estar sometida la infraestructura, son las inundaciones por el exceso de lluvias (FEN), por ser la topografía del terreno planta, así como por la escasa cultura de mantenimiento rutinario de conservación de la infraestructura, situaciones que se pueden controlar con un adecuado plan de conservación y mantenimiento de la misma.

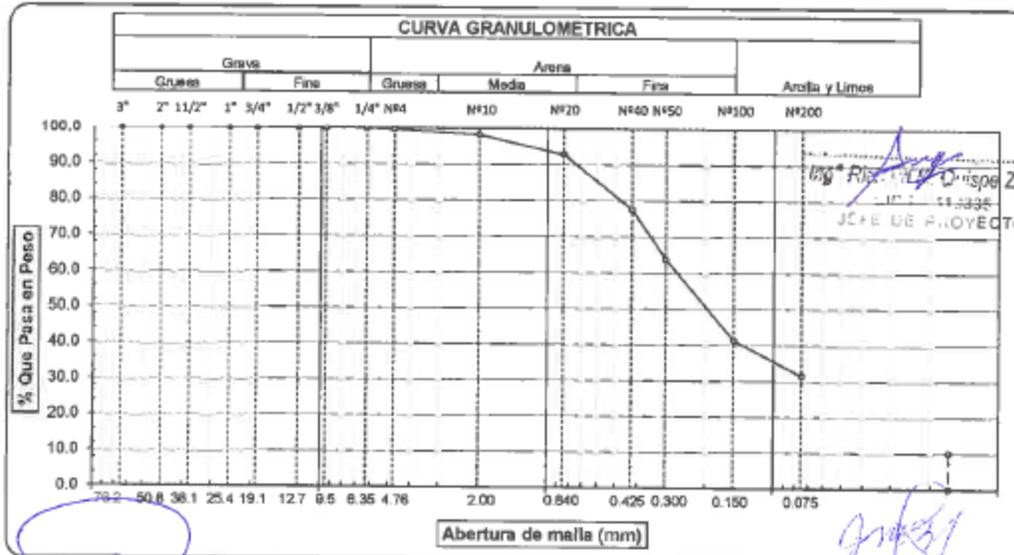
**CALICATA N° :** C - 1      **MUESTRA N° M -** 1      **PROFUNDIDAD :** 0.30 - 1.00 m

ABERTURA MALLA		PESO RETENIDO	% RETENIDO		% QUE PASA	DESCRIPCION DE LA MUESTRA
(Pul)	(mm)		PARCIAL	ACUMULADO		
3"	76.200					PESO TOTAL : 200.0 g
2 1/2"	63.500					PESO LAVADO : 62.9 g
2"	50.800					
1 1/2"	38.100					LIMITE LIQUIDO : 25.13 %
1"	25.400					LIMITE PLASTICO : 12.40 %
3/4"	19.050					INDICE PLASTICIDAD : 12.73 %
1/2"	12.700					CLASF. AASHTO : A-2-6 (0)
3/8"	9.525					CLASF. SUCS : SC
1/4"	6.350				100.00	DESCRIPCIÓN DEL SUELO :
N°4	4.760	0.54	0.27	0.27	99.73	Arena arcillosa
N°10	2.000	3.04	1.52	1.79	98.21	
N°20	0.840	10.76	5.38	7.17	92.83	
N40	0.425	30.50	15.25	22.42	77.58	
N°50	0.300	27.74	13.67	36.29	63.71	
N°100	0.150	44.76	22.38	58.67	41.33	MODULO DE FINEZA
N°200	0.075	19.72	9.86	68.53	31.47	Coef. Uniformidad
< N° 200	FONDO	62.94	31.47	100.00	0.00	Coef. Curvatura

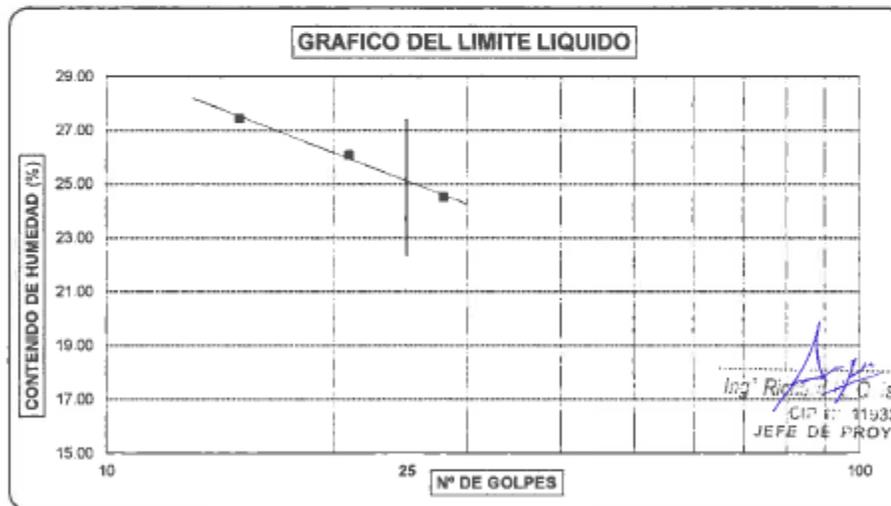
DATOS DE ENSAYO	LIMITE LIQUIDO			LIMITE PLASTICO		
	28	21	15	---	---	---
N° de golpes	28	21	15	---	---	---
1. Recipiente N°	314	323	329	309	---	---
2. Peso suelo húmedo + tara (gr)	33.17	33.28	33.08	34.89	---	---
3. Peso suelo seco + Tara (gr)	30.21	30.08	29.94	32.94	---	---
4. Peso de la Tara (gr)	18.10	17.88	18.47	17.22	---	---
5. Peso del agua (gr)	2.96	3.20	3.14	1.95	---	---
6. Peso del suelo seco (gr)	12.11	12.2	11.47	15.72	---	---
7. Contenido de humedad (%)	24.44	26.23	27.38	12.40	---	---

LIMITE DE CONSISTENCIA DE LA MUESTRA	
Límite Líquido	25.13
Límite Plástico	12.40
Índice de Plasticidad	12.73

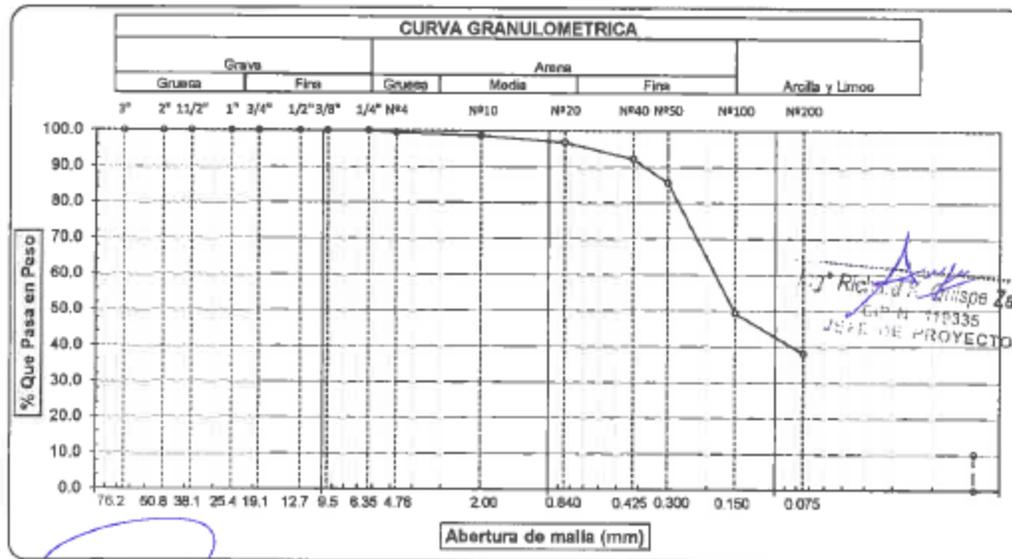
CALICATA N° : C - 1 MUESTRA N M - 2 PROFUNDIDAD : 1.00 - 1.80 m

ABERTURA MALLA		PESO RETENIDO	% RETENIDO PARCIAL	% RETENIDO ACUMULADO	% QUE PASA	DESCRIPCION DE LA MUESTRA
(Pul)	(mm)					
3"	76.200					PESO TOTAL : 200.0 g
2 1/2"	63.500					PESO LAVADO : 76.2 g
2"	50.800					
1 1/2"	38.100					LIMITE LIQUIDO : 19.69 %
1"	25.400					LIMITE PLASTICO : 11.90 %
3/4"	19.050					INDICE PLASTICIDAD : 7.79 %
1/2"	12.700					CLASF. AASHTO : A-4 (1)
3/8"	9.525					CLASF. SIICS : sc
1/4"	6.350				100.00	DESCRIPCIÓN DEL SUELO :
N°4	4.760	1.00	0.50	0.50	99.50	Arena arcillosa
N°10	2.000	1.70	0.85	1.35	98.65	
N°20	0.840	3.67	1.84	3.19	96.82	
N°40	0.425	9.21	4.61	7.79	92.21	
N°50	0.300	13.47	6.74	14.53	85.48	
N°100	0.150	72.43	36.22	50.74	49.26	MODULO DE FINEZA
N°200	0.075	22.31	11.16	61.90	38.11	Coef. Uniformidad
< N° 200	FONDO	76.21	38.11	100.00	0.00	Coef. Curvatura

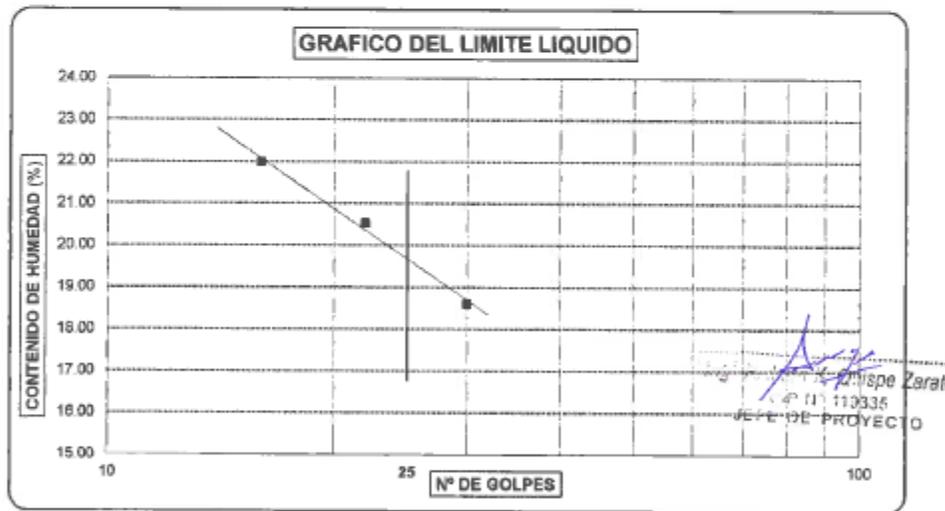
DATOS DE ENSAYO	LIMITE LIQUIDO			LIMITE PLASTICO		
	30	22	16	—	—	—
N° de golpes	30	22	16	—	—	—
1. Recipiente N°	339	355	303	357	—	—
2. Peso suelo húmedo + tara (gr)	33.61	36.26	32.84	38.55	—	—
3. Peso suelo seco + Tara (gr)	31.16	33.15	30.23	36.4	—	—
4. Peso de la Tara (gr)	17.88	18.29	18.24	18.34	—	—
5. Peso del agua (gr)	2.45	3.11	2.61	2.15	—	—
6. Peso del suelo seco (gr)	13.28	14.86	11.99	18.06	—	—
7. Contenido de humedad (%)	18.45	20.93	21.77	11.90	—	—

LIMITE DE CONSISTENCIA DE LA MUESTRA	
Límite Líquido	19.89
Límite Plástico	11.90
Índice de Plasticidad	7.79

MUESTRA:	C - 1 - M - 2
Clasificación SUCS	SC
Clasificación AASHTO	A-4 (1)

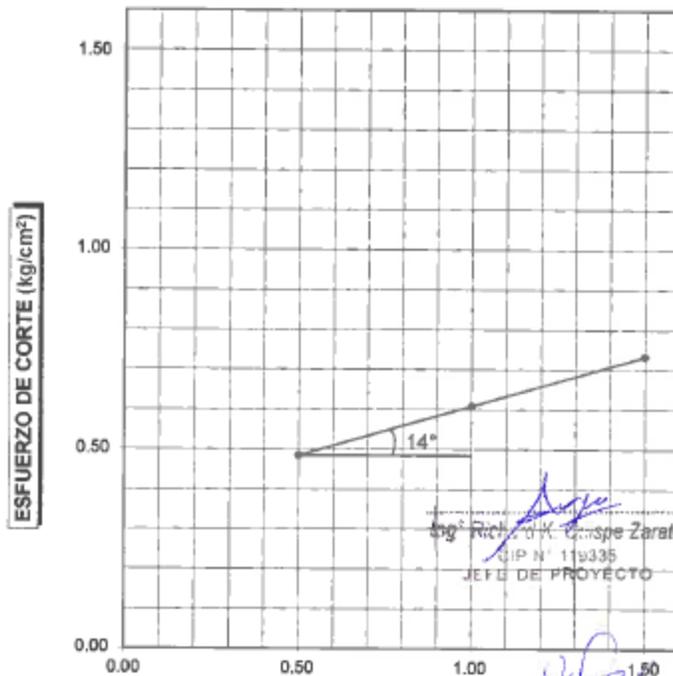
**RESULTADO :**  
COHESION (kg/cm<sup>2</sup>) : 0.36  
ANGULO DE FRICCIÓN INTERNA : 14°

PROFUNDIDAD EN METROS	CAPACIDAD ADMISIBLE DEL TERRENO EN kg/cm <sup>2</sup>
: 1.20m.	0.83

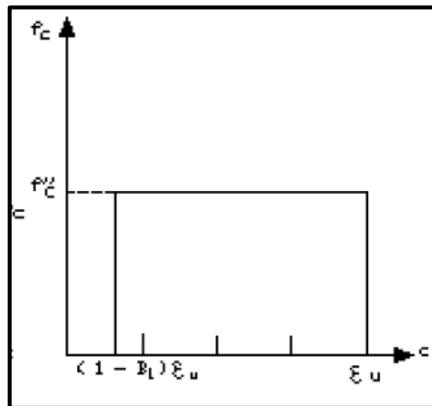
Figura 7.

Módulo de comportamiento

- ✓ Distorsión Unitaria Máxima  $\epsilon_c = 0.003$

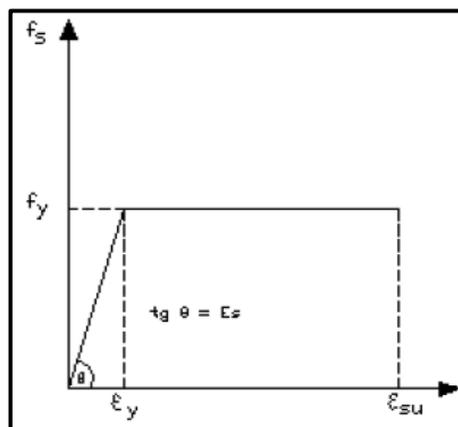
Figura 8.

Comportamiento esfuerzo-deformación del acero

- ✓ Distorsión de principio de fluencia = 0.0021
- ✓ Curva de practica: Facilitará imaginando dos líneas rectas rechazando medidas de rigidez y distorsión.

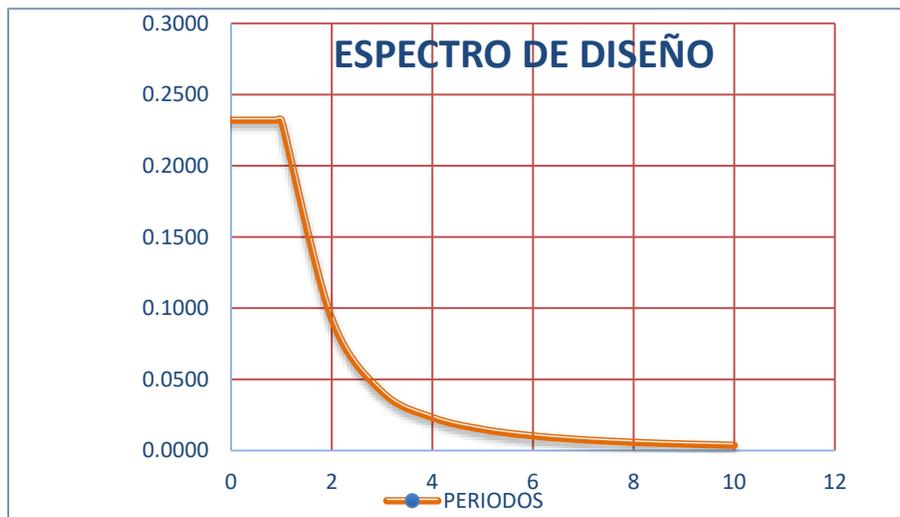
**Figura 9.**

*Espectro inelástico de pseudo aceleraciones x-x y y-y*

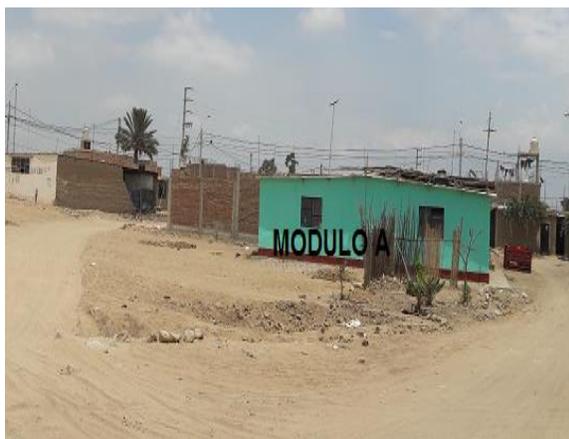
#### Figura 21.

*Infraestructura de la I.E. Inicial del primer modulo*

El **módulo A**, es una edificación de un nivel que cuenta con 01 aula, 01 dirección y depósito, 01 cocina-comedor y 02 servicios higiénicos para niños y profesores.

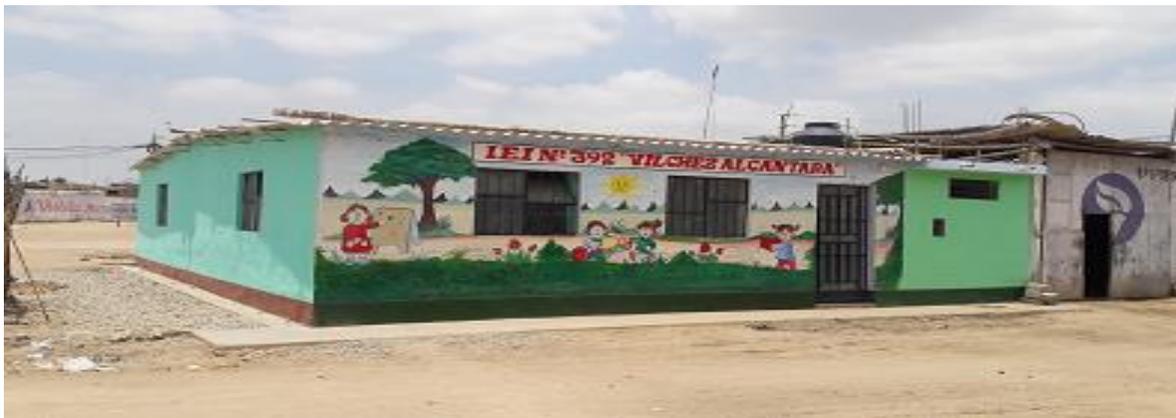
**Figura 22.**

*Vista General del Módulo A, construido de adobe por autoconstrucción*

De acuerdo a la evaluación realizada, las edificaciones existentes no cumplen con las condiciones necesarias para un buen desenvolvimiento de las actividades pedagógicas, además de presentar deficiencias constructivas por el uso de material precario (adobe) y autoconstrucción por parte de la APAFA.

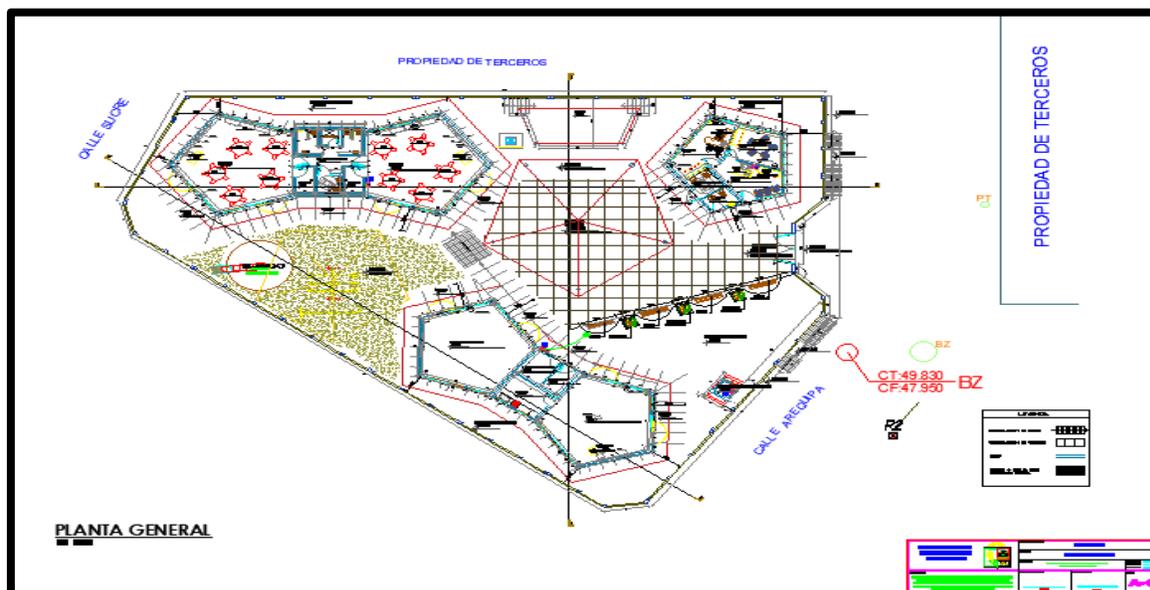
Figura 30.

Plano de Planta General

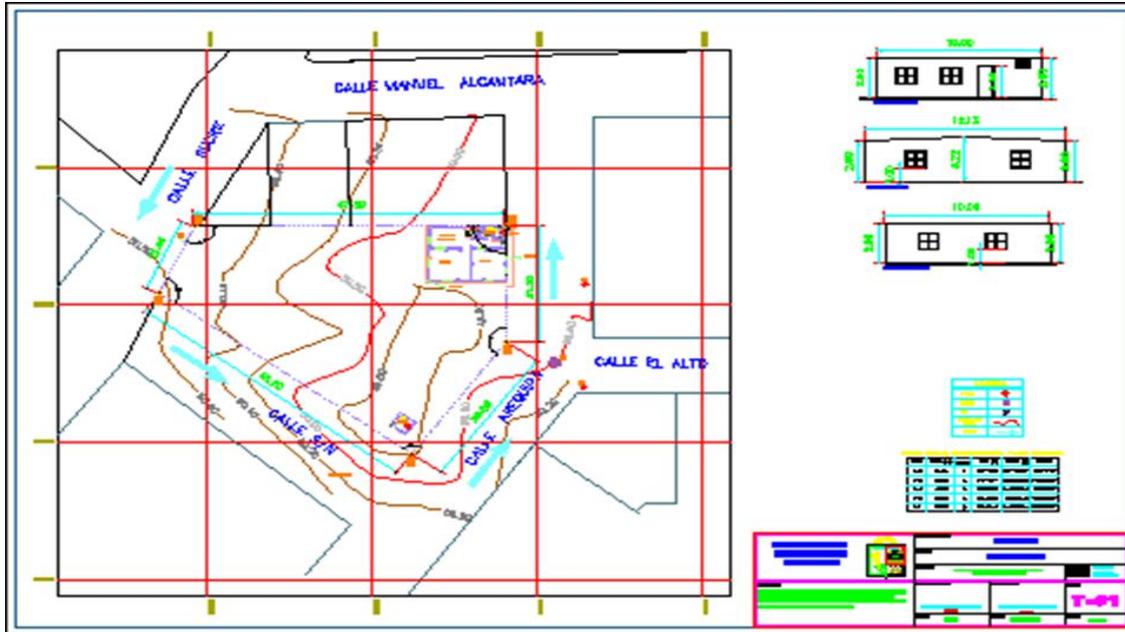
Figura 31.

*Plano Topográfico*

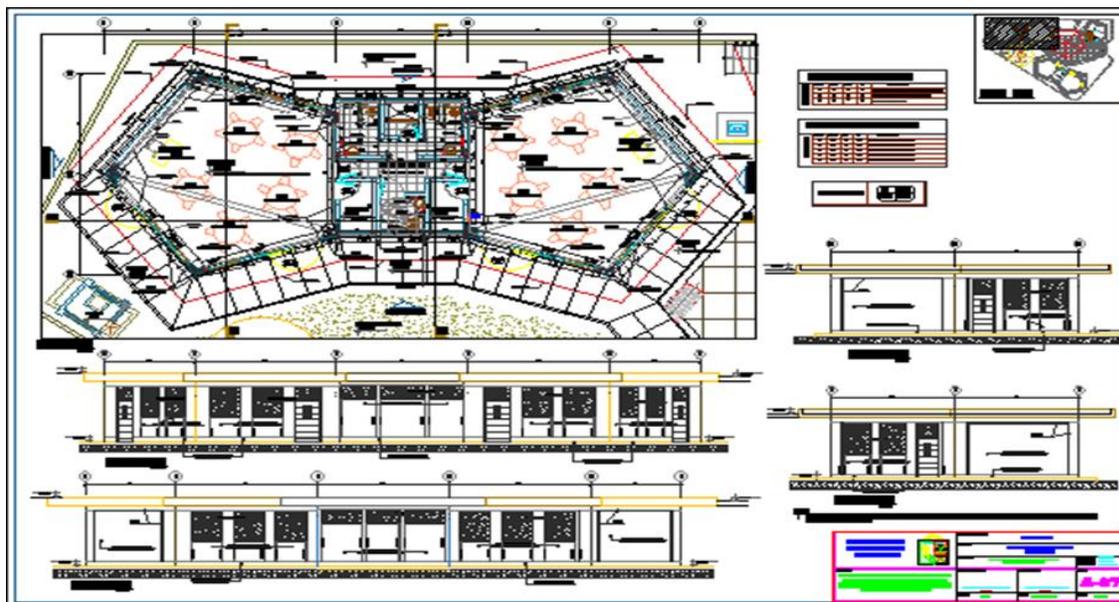
Figura 32.

*Plano Arquitectónico*

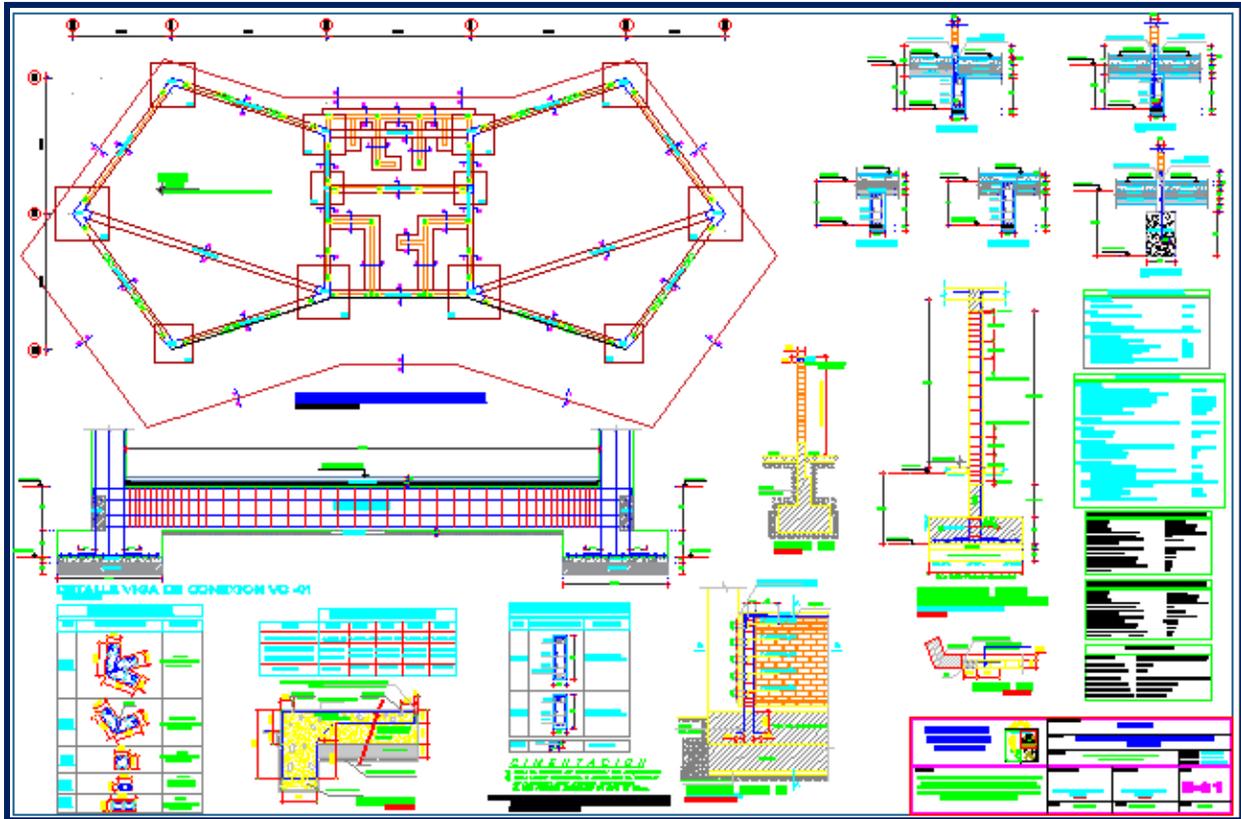
Figura 33.

Plano Estructuras
