TESIS:

**MEDIDAS CORRECTIVAS A LOS IMPACTOS AMBIENTALES
EN LA CARRETERA CUSCO - QUILLABAMBA: TRAMO ABRA
DE MÁLAGA - SAN LUIS.**

CUSCO-PERÚ

2016

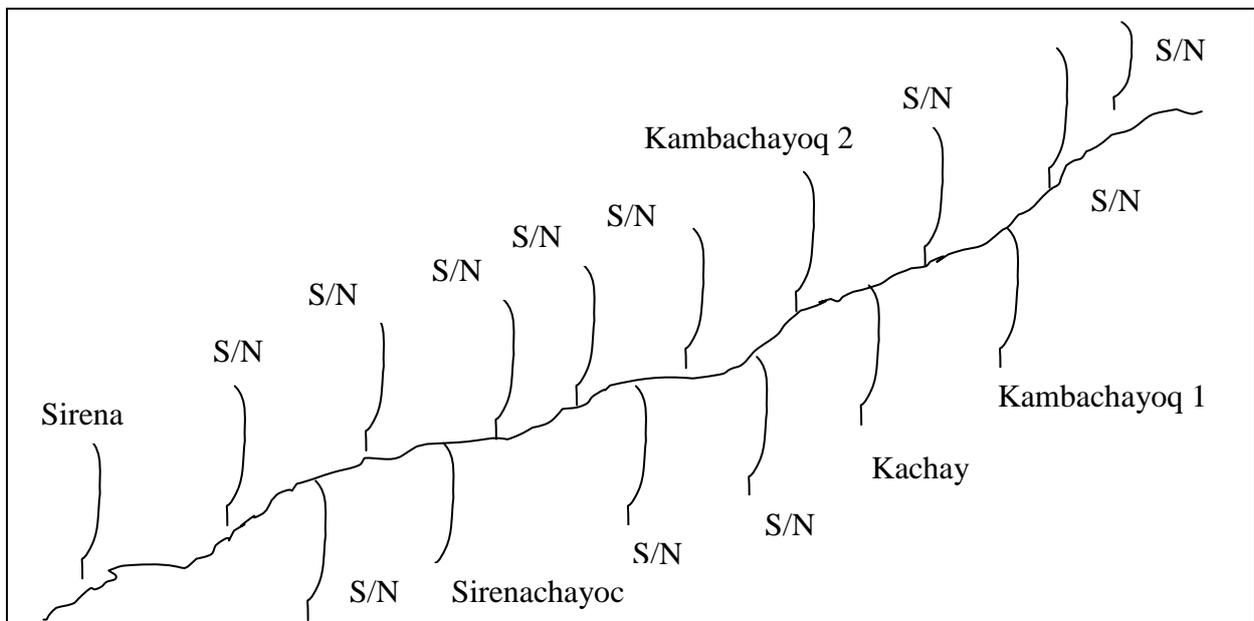
Gráfico N° 1.1.- Forma de distribución de ríos y riahos en el tramo de estudio.

Es importante señalar también que, a lo largo del tramo en estudio se ha podido identificar micro-cuencas las cuales interceptan la vía como se muestra en el gráfico N°1.1. y cuadro N° 1.4.-

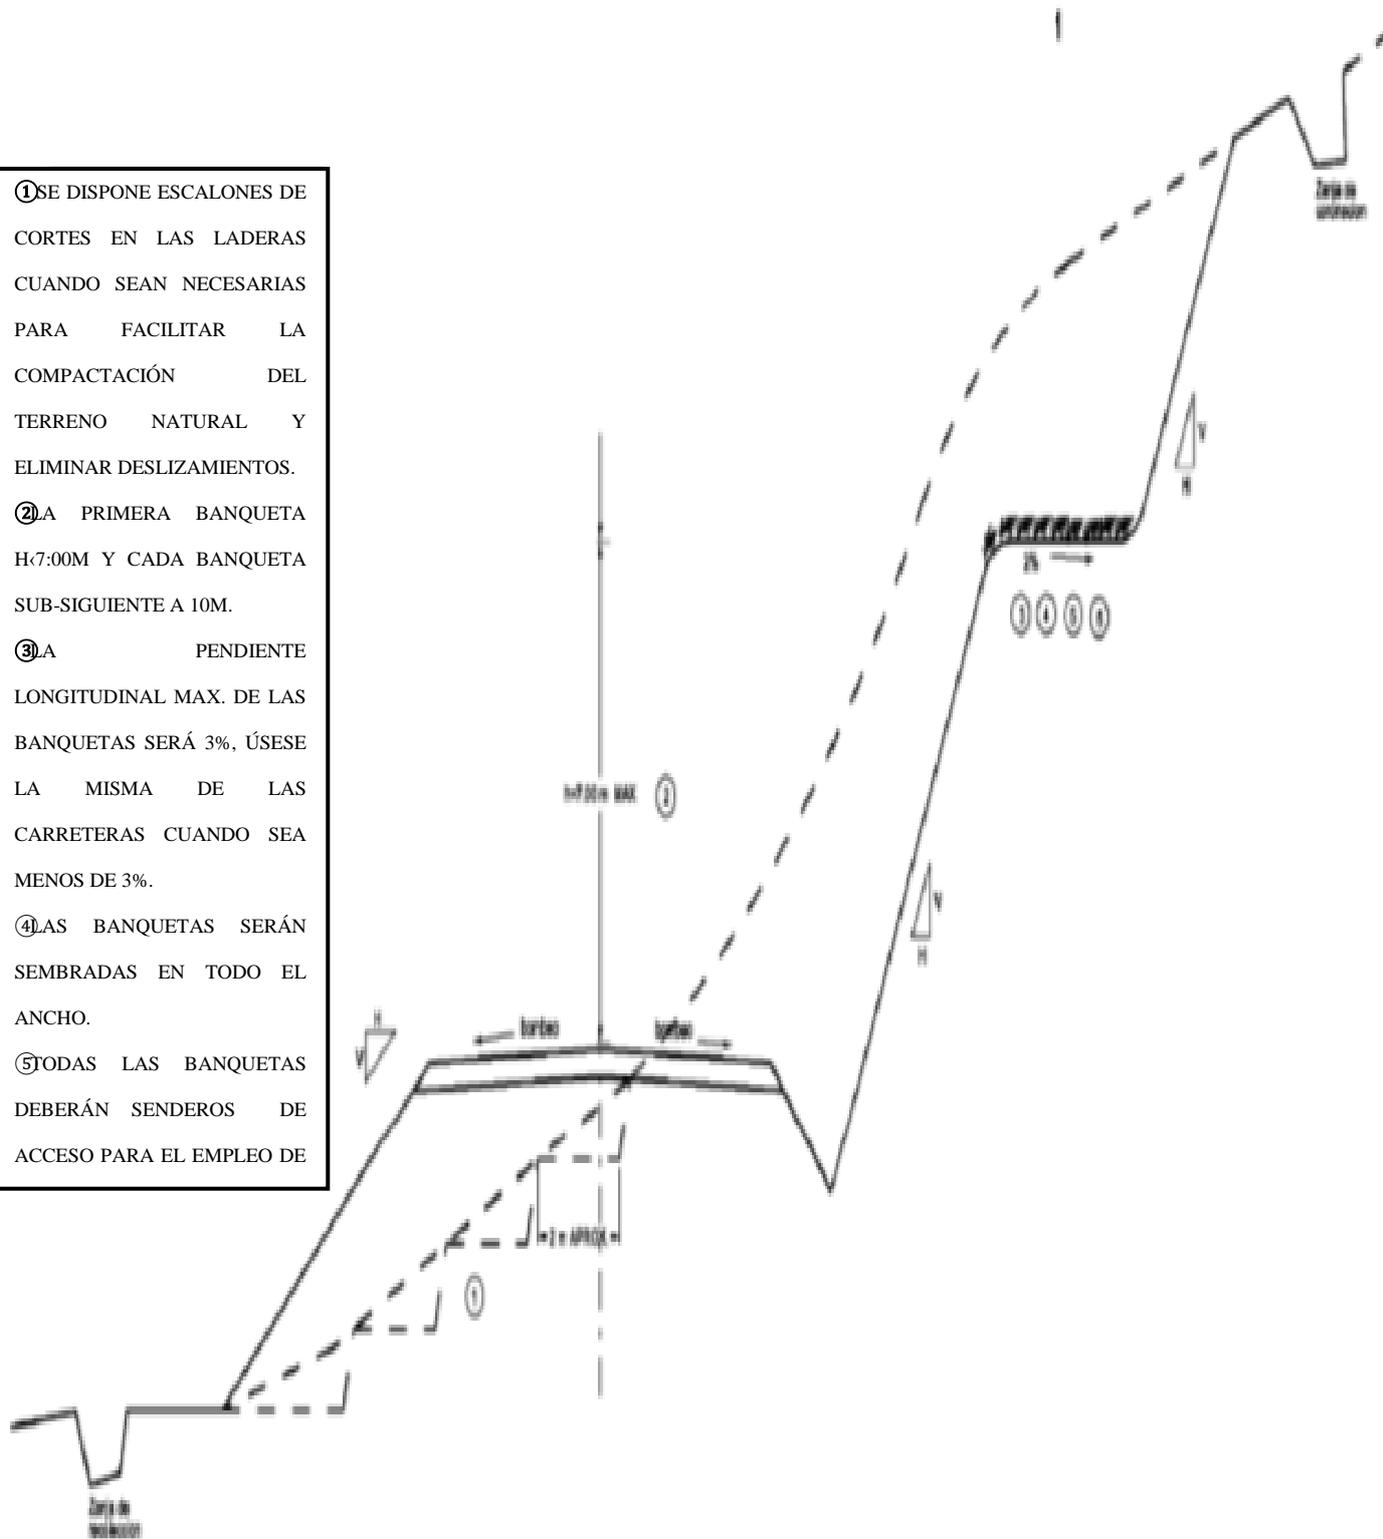
Gráfico N° 3.1.- Corte y relleno en una ladera empinada.

- ① SE DISPONE ESCALONES DE CORTES EN LAS LADERAS CUANDO SEAN NECESARIAS PARA FACILITAR LA COMPACTACIÓN DEL TERRENO NATURAL Y ELIMINAR DESLIZAMIENTOS.
- ② A PRIMERA BANQUETA H:7:00M Y CADA BANQUETA SUB-SIGUIENTE A 10M.
- ③ A PENDIENTE LONGITUDINAL MAX. DE LAS BANQUETAS SERÁ 3%, ÚSESE LA MISMA DE LAS CARRETERAS CUANDO SEA MENOS DE 3%.
- ④ LAS BANQUETAS SERÁN SEMBRADAS EN TODO EL ANCHO.
- ⑤ TODAS LAS BANQUETAS DEBERÁN SENDEROS DE ACCESO PARA EL EMPLEO DE

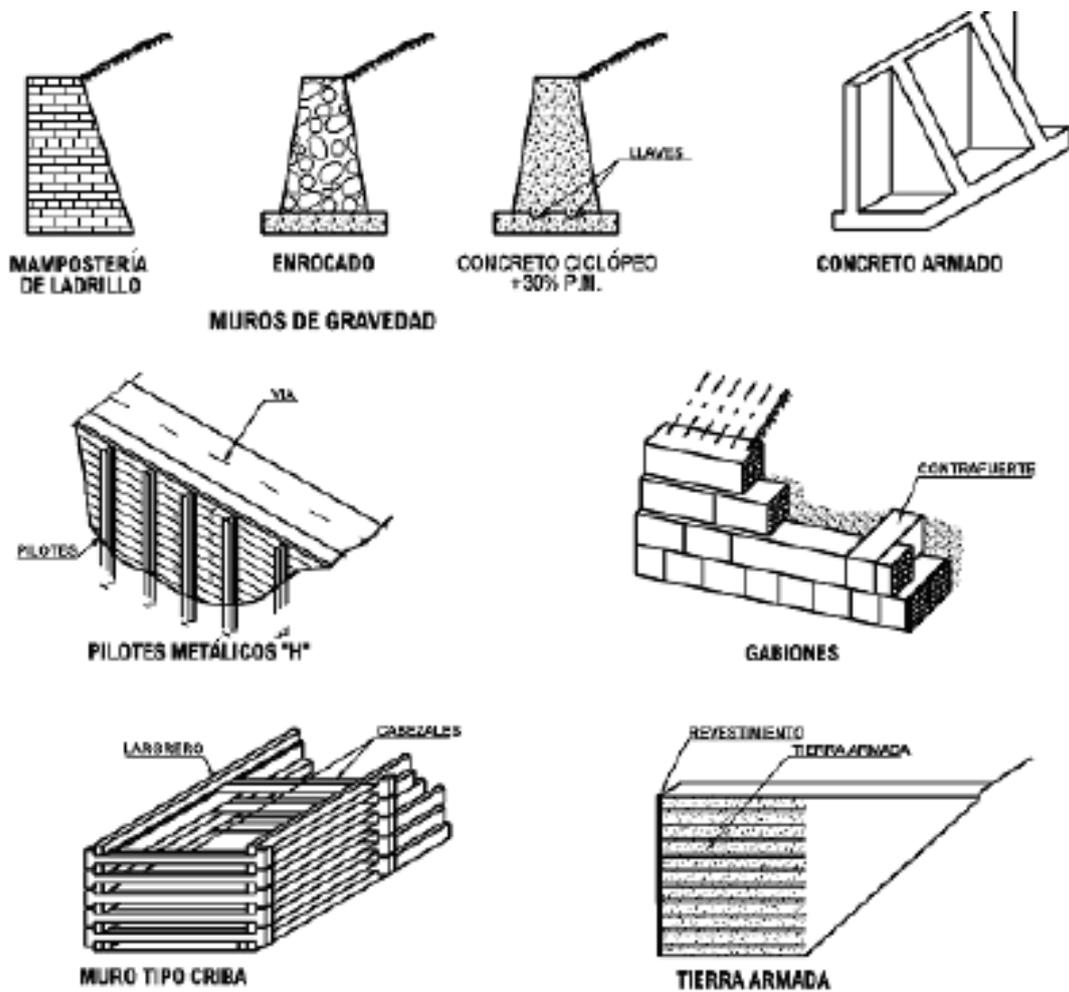
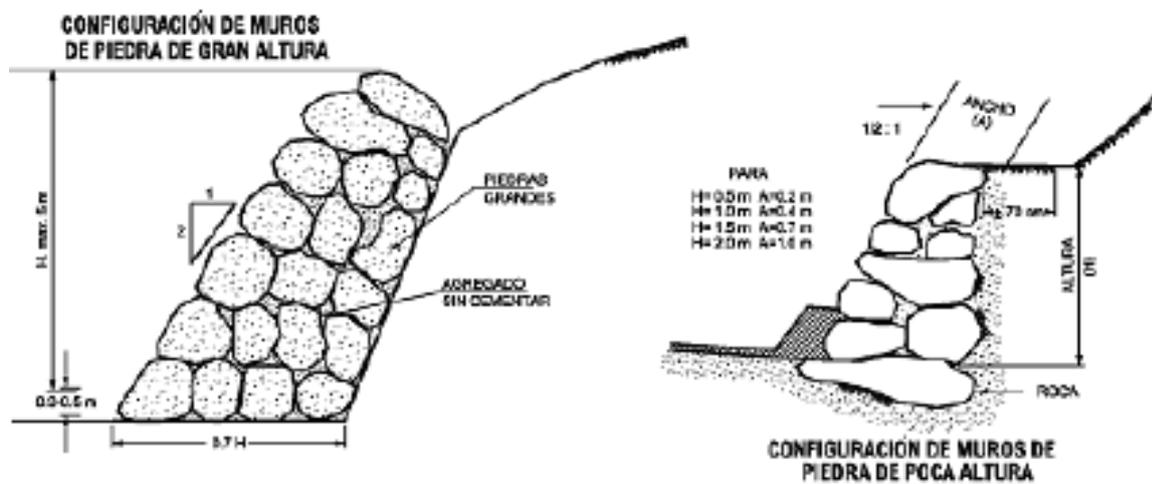
Gráfico N° 3.3.- Tipos de muros de sostenimiento usuales.

a. TIPOS DE ESTRUCTURAS DE SOSTENIMIENTO

b. CONSTRUCCIÓN TÍPICA DE MUROS DE PIEDRA

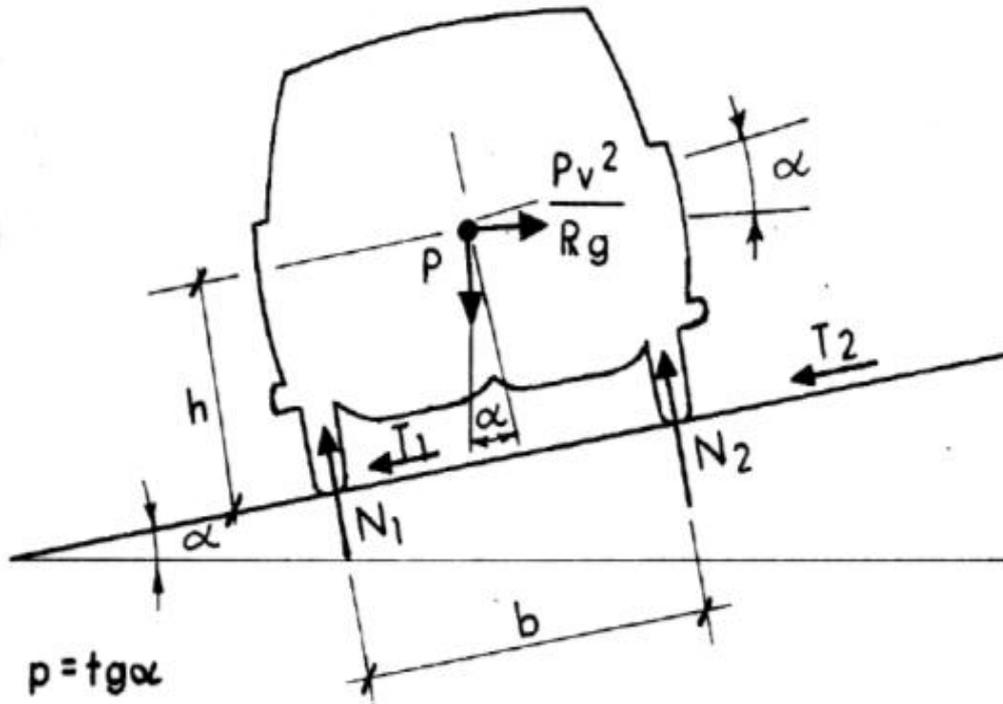
Gráfico N° 3.4.- Equilibrio del vehículo durante el giro en un peralte:

Se plantea de nuevo el equilibrio de fuerzas sobre el vehículo durante el giro (en el plano transversal a la trayectoria del mismo), como se muestra en el Gráfico 1.2; la diferencia básica es que en carreteras aparecen unas fuerzas de rozamiento entre las ruedas y el pavimento (T_1 , T_2).

En este caso, la ecuación que marca el equilibrio en el plano de la calzada es:

$$\frac{P \cdot v^2}{g \cdot R} \cdot \cos \alpha + P \cdot \sin \alpha = T_1 + T_2$$

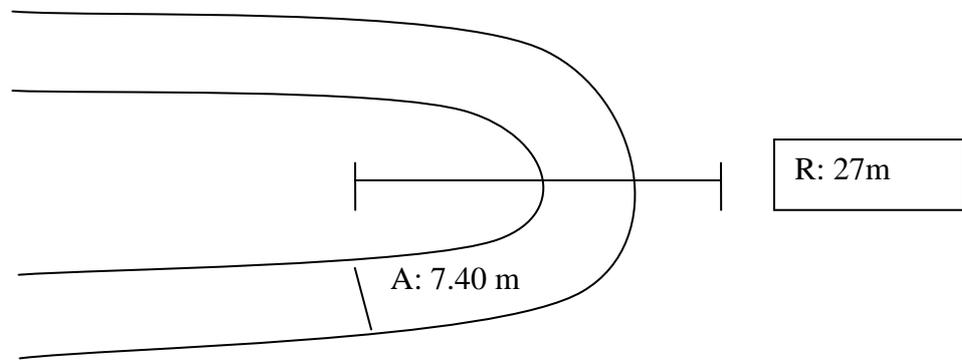
Descripción	Datos
Pendiente del peralte	9-9.5 %
Ancho de la vía (A)	7.40 m
Radio (R)	27 m

Teniendo los datos necesarios, se verifica por medio de la fórmula el peralte adecuado para la curva, con las características y datos tomados en campo; cabe mencionar que el tramo no cuenta con la señalización de la velocidad, es por ello que se realizó un cálculo de la velocidad y coeficiente de rozamiento para este tramo según la información sobre peralte.

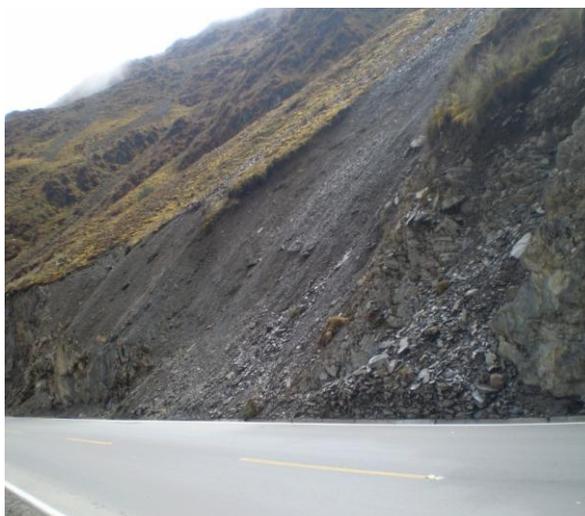
Los taludes tiene una pendiente alta de 80 grados de inclinación, lo que provoca el deslizamiento de sedimento y rocas depositándose estas en las cunetas y parte de la plataforma vial, esta acción se incrementa con las precipitaciones debido a que el caudal tiene mayor capacidad de arrastre de sólidos.

Realizar la construcción de gaviones hasta alcanzar los 15 m de altura, construir un terraplén de un solo anden que tenga 5 metros de altura y 27 metro de largo y recubrir con vegetación nativa (*Chusquea spp*).

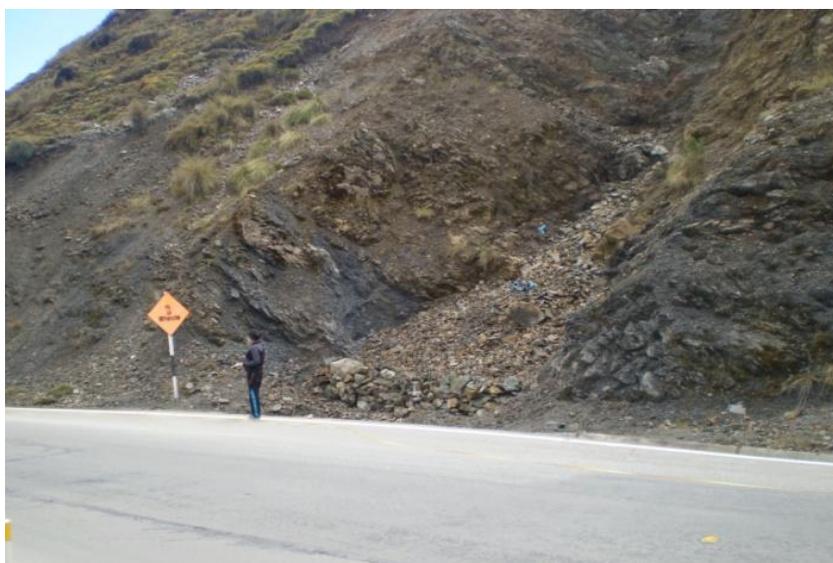
Los taludes tiene una pendiente alta de 75 a 80 grados de inclinación, lo que provoca el deslizamiento de sedimento y rocas depositándose estas en las cunetas y parte de la plataforma vial, este fenómeno se incrementa con las precipitaciones puesto que el caudal tiene mayor capacidad de arrastre de sólidos.

Realizar la construcción de gaviones hasta alcanzar los 15 metros de altura y 47 metros de largo y recubrir con vegetación nativa (*Chusquea spp*) y señalización informativa.

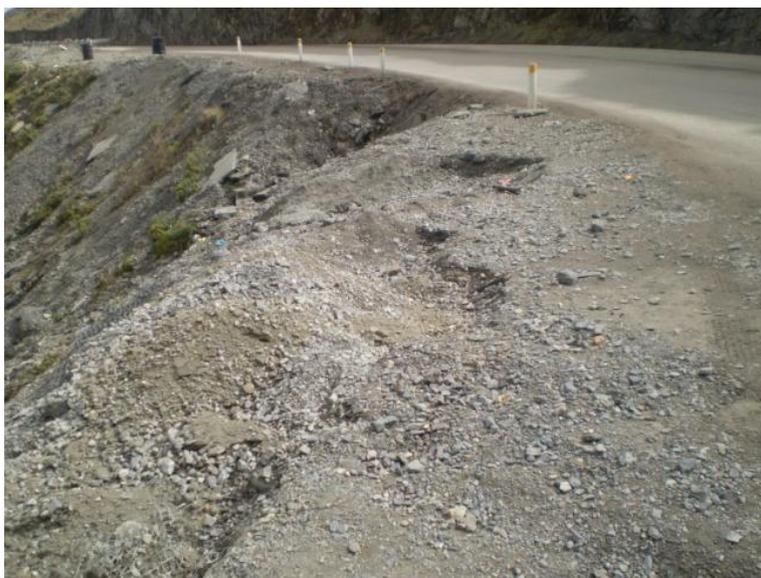
Ausencia de cunetas de coronación y desprendimiento de sedimentos por filtración de aguas superficiales, los cuales desestabilizan la plataforma vial.

Realizar obras de compactación del suelo, construcción de un muro de contención de 10 metros de altura que impida el desprendimiento de material, recepción y dirección del agua superficial hacia una cuneta, construir una cuneta de coronación de 5 m de longitud.

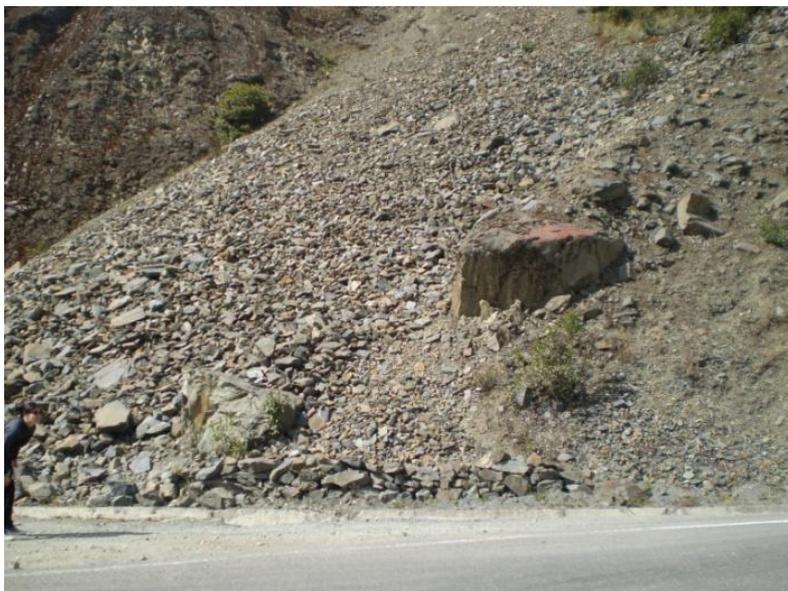
Escaso recubrimiento de vegetación, el grado de inclinación de la pendiente es de 85 grados, pendiente ubicada al comienzo de la curva en “c” y falta de señalización.

Realizar obras de construcción de gaviones de piedra de hasta 20 metros de altura y recubrir con vegetación nativa (*Chusquea* spp) e instalar señalización informativa.

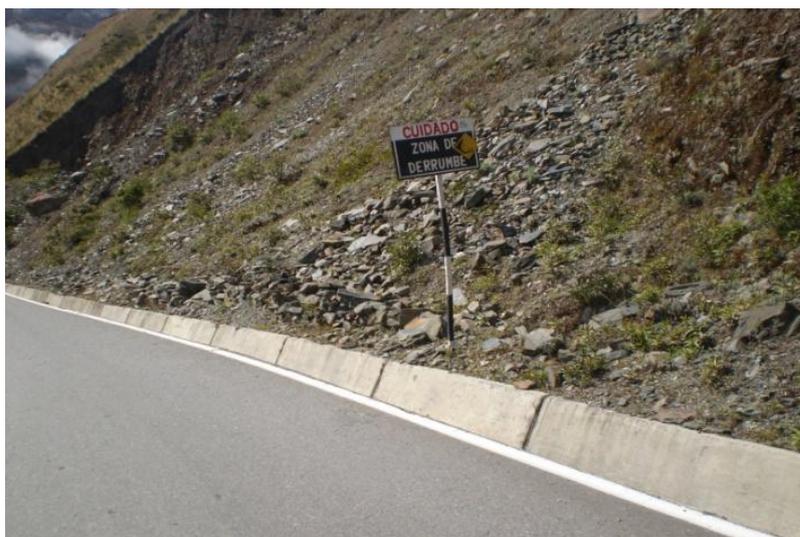
El talud tiene una pendiente con un grado de inclinación de 82, 51 metros de largo de la pendiente y escasa de vegetación.

Realizar obras construcción de muro de contención de 20 metros, construcción de gaviones de 15 m de altura y recubrir con vegetación nativa (*Chusquea* spp) y señalización informativa y preventiva.

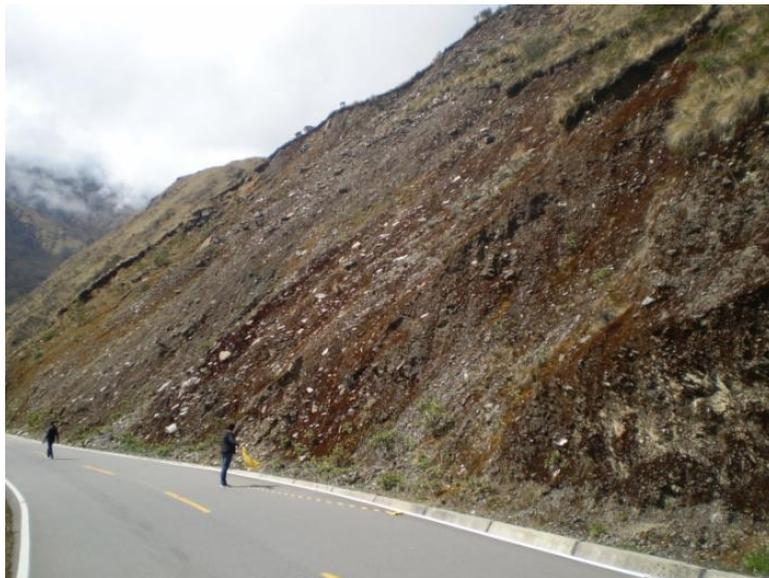
El talud tiene una pendiente con un grado de inclinación de 70 y 80, 118 metros de largo y mala vegetación.

Realizar la construcción de terraplenes conformada por 2 andenes de 5 metros de altura y 118 metros de largo, recubrir estos con vegetación nativa (*Chusquea* spp) y señalización informativa y preventiva.

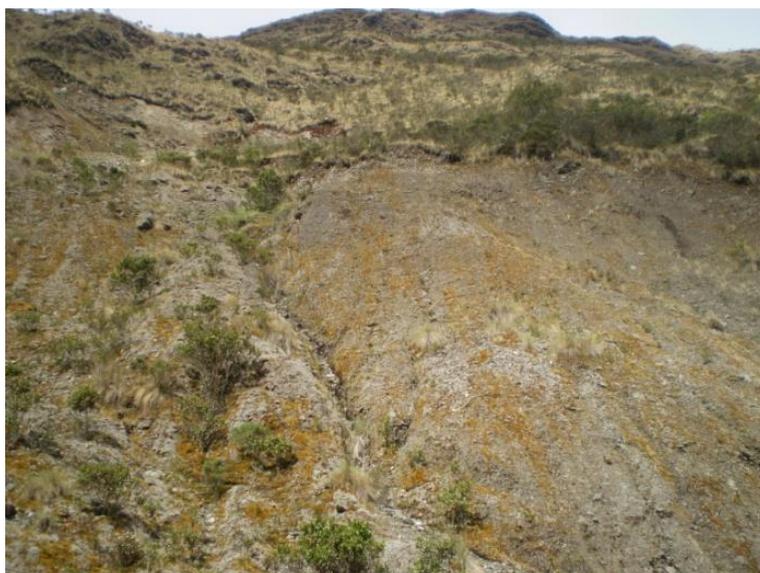
El talud tiene una pendiente con un grado de inclinación de 85, 65 metros de largo y vegetación escasa,

Realizar corte de talud formando terraplenes con 2 cortes de 5 metros de altura y 65 metros de largo, recubrir con vegetación nativa (*Chusquea* spp), colocar señalización informativa y preventiva e implementar cuneta de coronación.

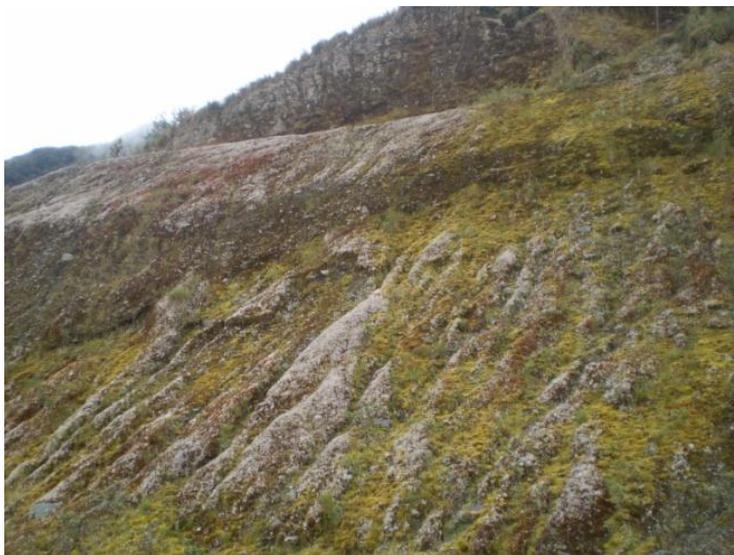
El talud tiene una pendiente alta con un grado de inclinación de 61, 272 metros de largo, mínima vegetación de tallo bajo y falta de señalización, se observa erosión.

Realizar la construcción de gaviones de 15 metros de altura, realizar ajustes del terraplén existente y recubrir con vegetación nativa (*Chusquea spp*) y señalización informativa y preventiva.

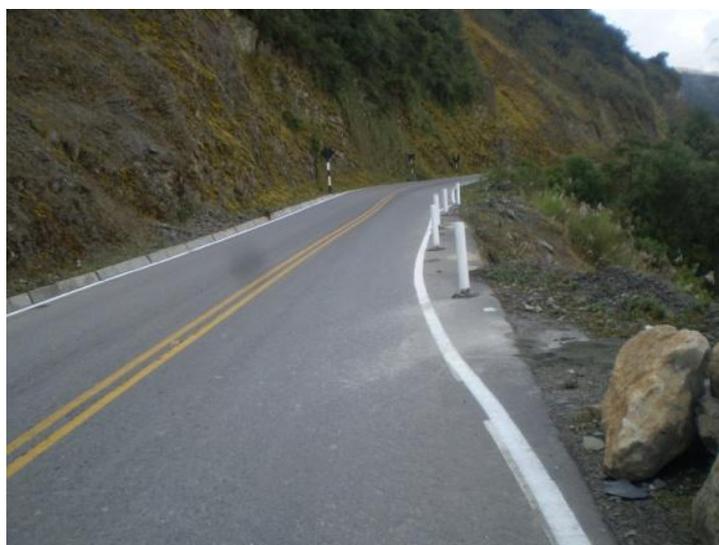
El talud tiene una pendiente alta de 82 grados de inclinación, 136 metros de largo que bordea una curva haciendo más peligrosa esta zona, por otro lado se tiene la perdida de plataforma vial por socavamiento y erosión.

Realizar la construcción de un muro de contención al lado izquierdo de la vía, construcción de gaviones de 15 m de altura y recubrir con vegetación nativa (*Chusquea* spp) y señalización informativa.

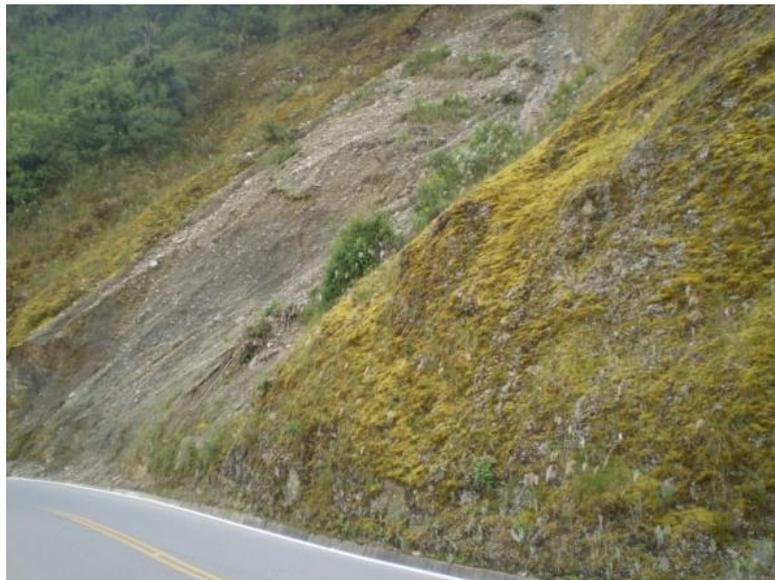
Falta de vegetación, grado de inclinación de la pendiente del talud de 69, 137metros de largo y falta de señalización y vegetación que recubra la zona.

Realizar la construcción de gaviones de 15 m de altura y 137 metros de largo, recubrir con vegetación (*Chusquea spp*) y señalización informativa.

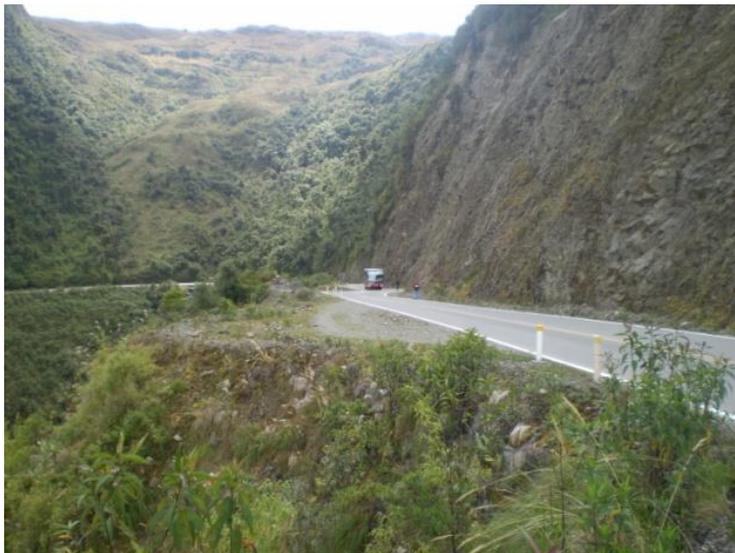
El talud elevado con un grado de inclinación de 78, 166 metros de largo y falta de señalización.

Realizar la construcción de gaviones de 20 metros de altura y recubrir con vegetación nativa (*Chusquea* spp) e implementar señalización informativa y preventiva.

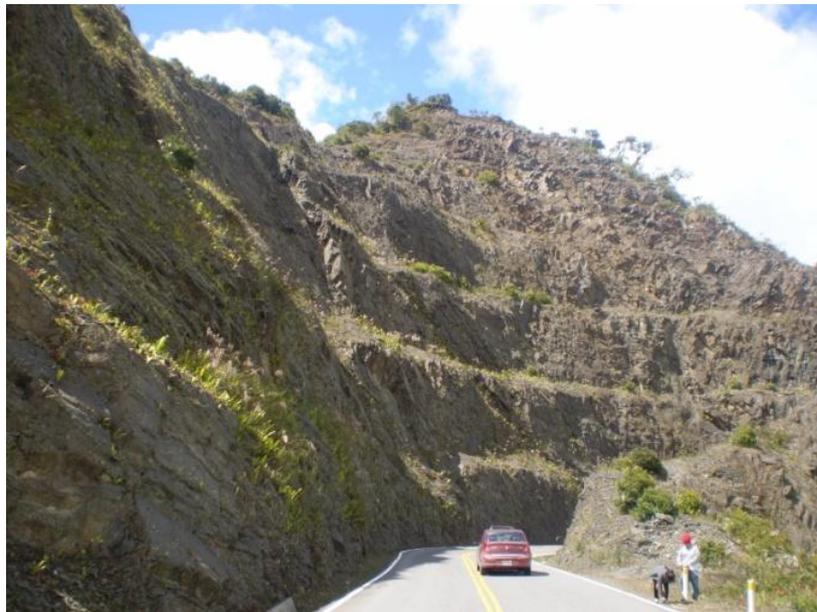
Si bien es cierto existe un tratamiento del talud, este no es el correspondiente para esta zona ya que se encuentra en una curva, la pendiente del talud tiene 293 metros de largo y no cuenta con señalización adecuada.

Recubrir con vegetación nativa (*Chusquea* spp) y colocar señalización informativa y preventiva en la zona.

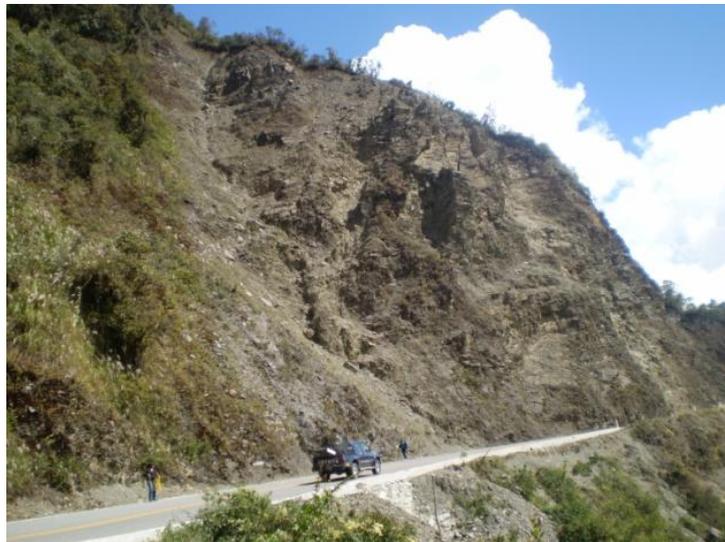
Pendiente de talud elevado con un grado de inclinación de 82, 120 metros de largo y composición de material rocoso fracturado, la pendiente en la parte superior tiene material sobresaliente que se puede desprender con mayor facilidad y generar problemas de tránsito.

Realizar obras de construcción de gaviones de 15 metros de altura, recubrir de vegetación nativa (*Chusquea spp*) y colocar señalización informativa y preventiva.

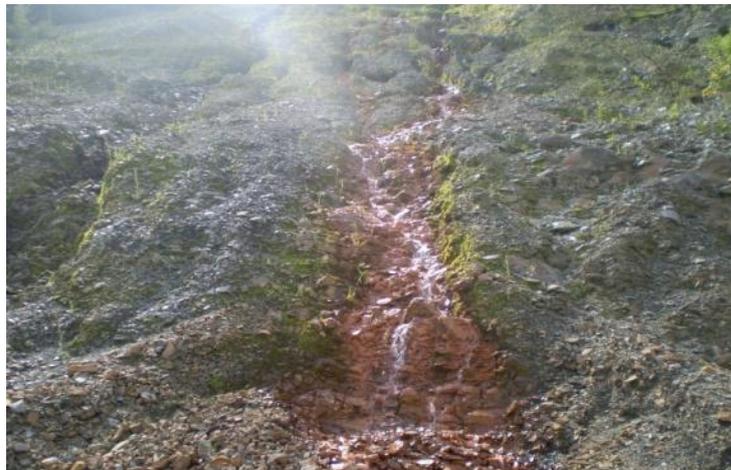
La pendiente del talud alta con un grado de inclinación de 79.5, 150 metros de largo y aguas superficiales discurriendo por la pendiente, inadecuada señalización y falta de vegetación.

Construcción de cunetas de coronación por encima de la pendiente, construcción de terraplenes de 5 metros de altura, recubrimiento de vegetación nativa (*Chusquea* spp) y colocación de señalización informativa y preventiva y respecto del manante, efectuar el tratamiento adecuado derivándolo mediante un conducto para evitar que discurra por la ladera generando erosión y arrate de sólidos a la vía.

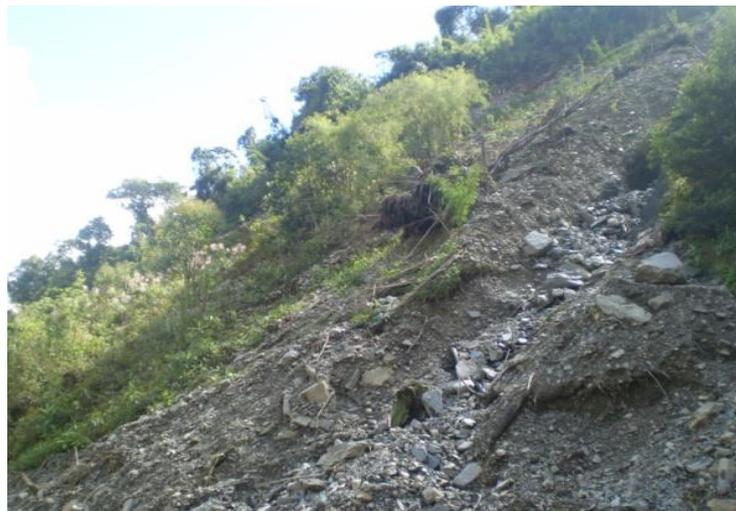
Suelo inestable con un grado de inclinación del talud de 68, 132 metros de largo y falta de señalización.

Realizar la construcción de gaviones de 15 m de altura, construcción de terraplenes, recubrir con vegetación nativa (*Chusquea* spp) y señalización informativa y preventiva.

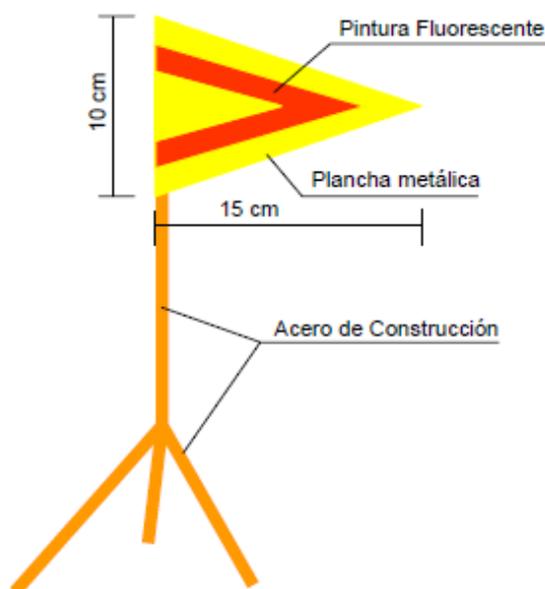
Gráfico N° 5.1.- Partes de las señales de tránsito.

La señalización también podrá ser realizada en planchas metálicas de tamaño y forma adecuados y con letras visibles. Se instalarán preferentemente a una altura y en una posición apropiadas en relación al ángulo visual, teniendo en cuenta posibles obstáculos, en la proximidad inmediata del riesgo u objeto que deba señalizarse o cuando se trate de un riesgo general, en el acceso a una zona de riesgo.

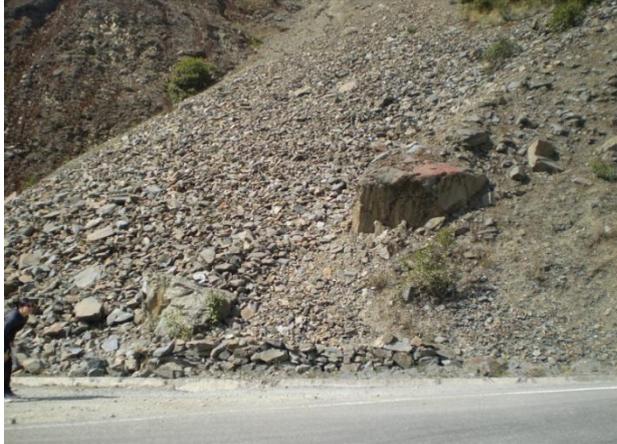
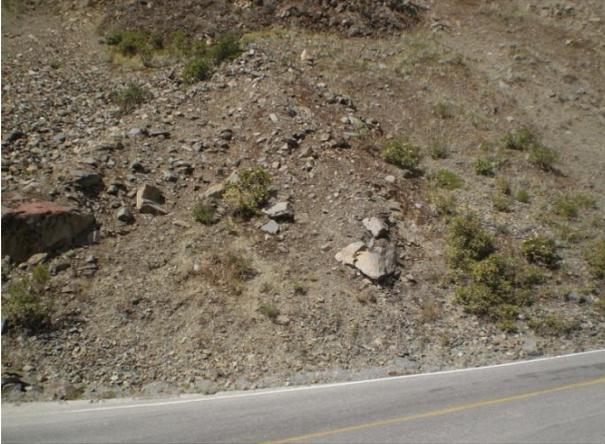
Foto N° 03: talud con desprendimiento de rocas y sedimentos	Foto N° 04: talud empinado en el Km 140

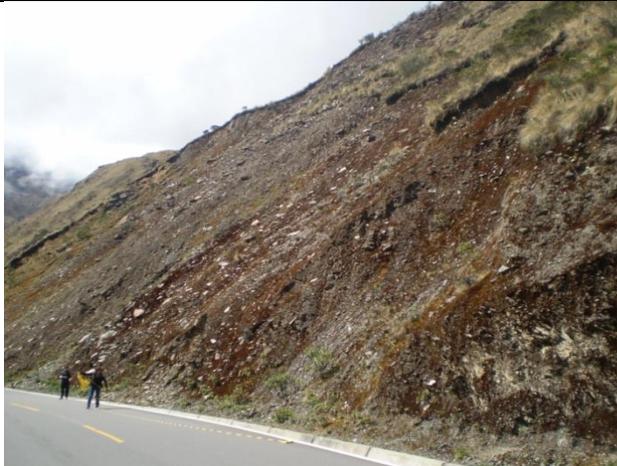
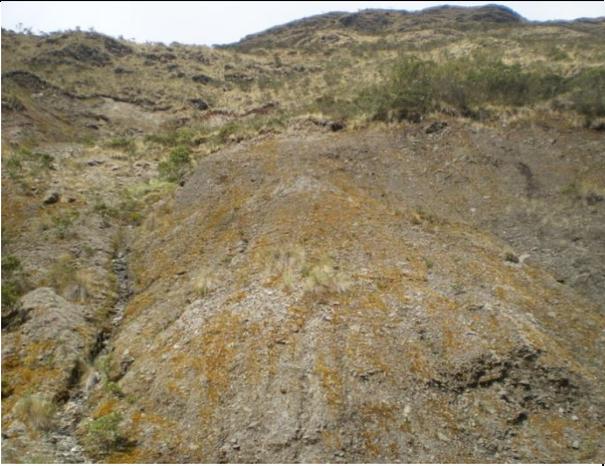
Foto N° 05: talud del Km 143	Foto N° 06: talud empinado en el Km150

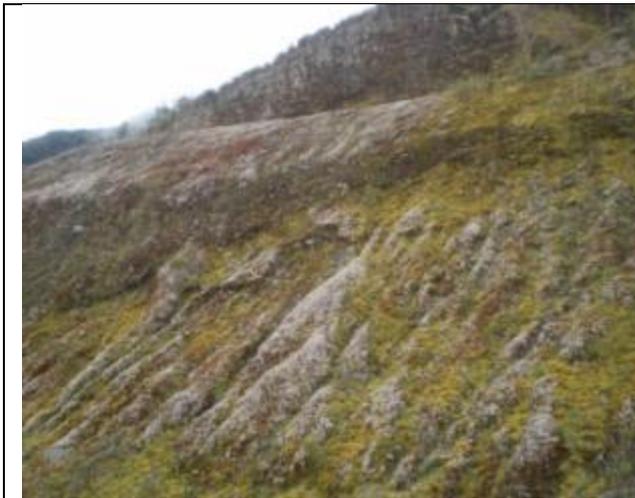
Foto N° 07: talud empinado en el Km147

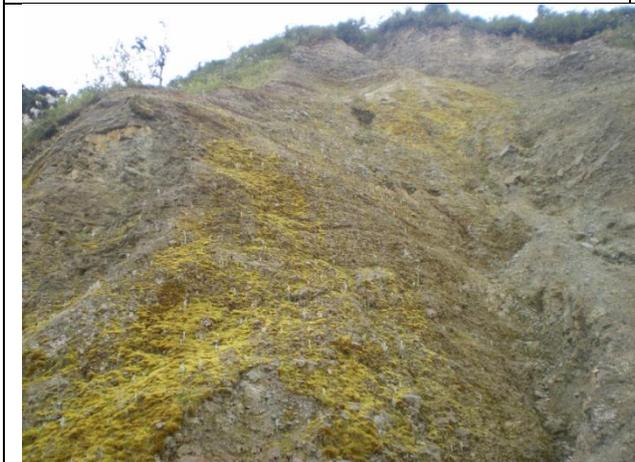
Foto N° 09: talud empinado en el Km 152

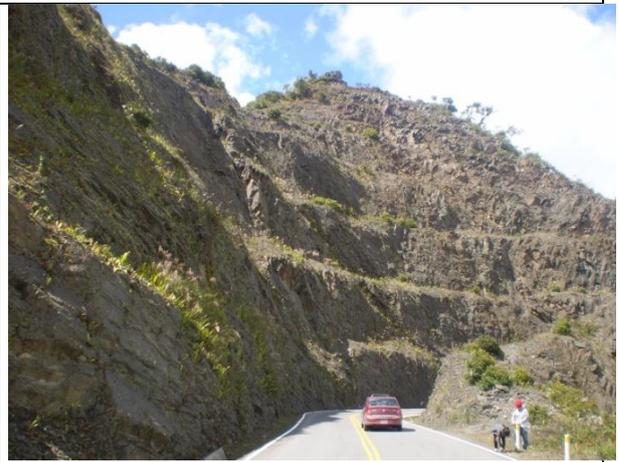
Foto N° 10: talud que bordea la curva.

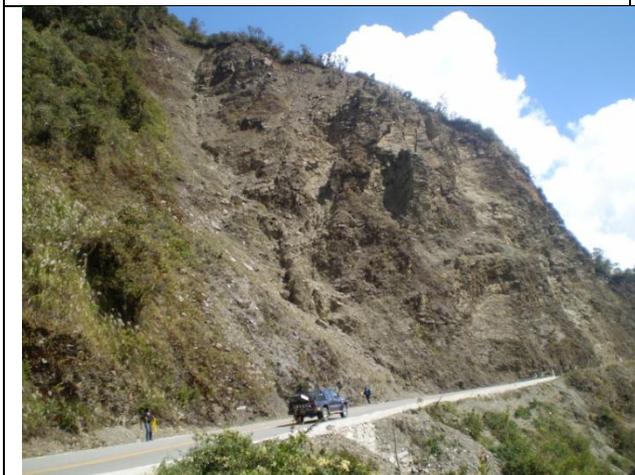
Foto N° 11: talud elevado en el Km 155

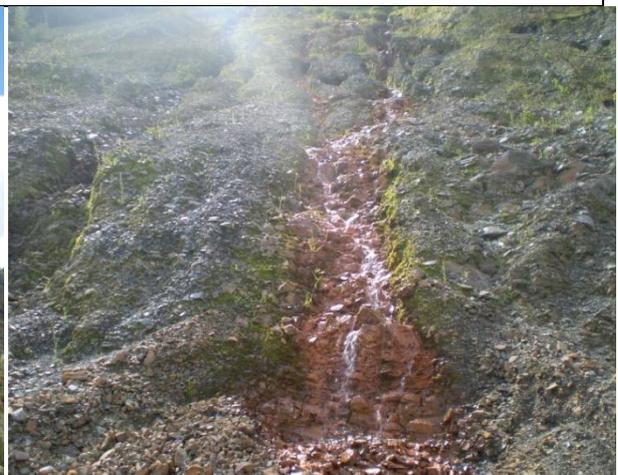
Foto N° 12: talud con aguas superficiales en el Km

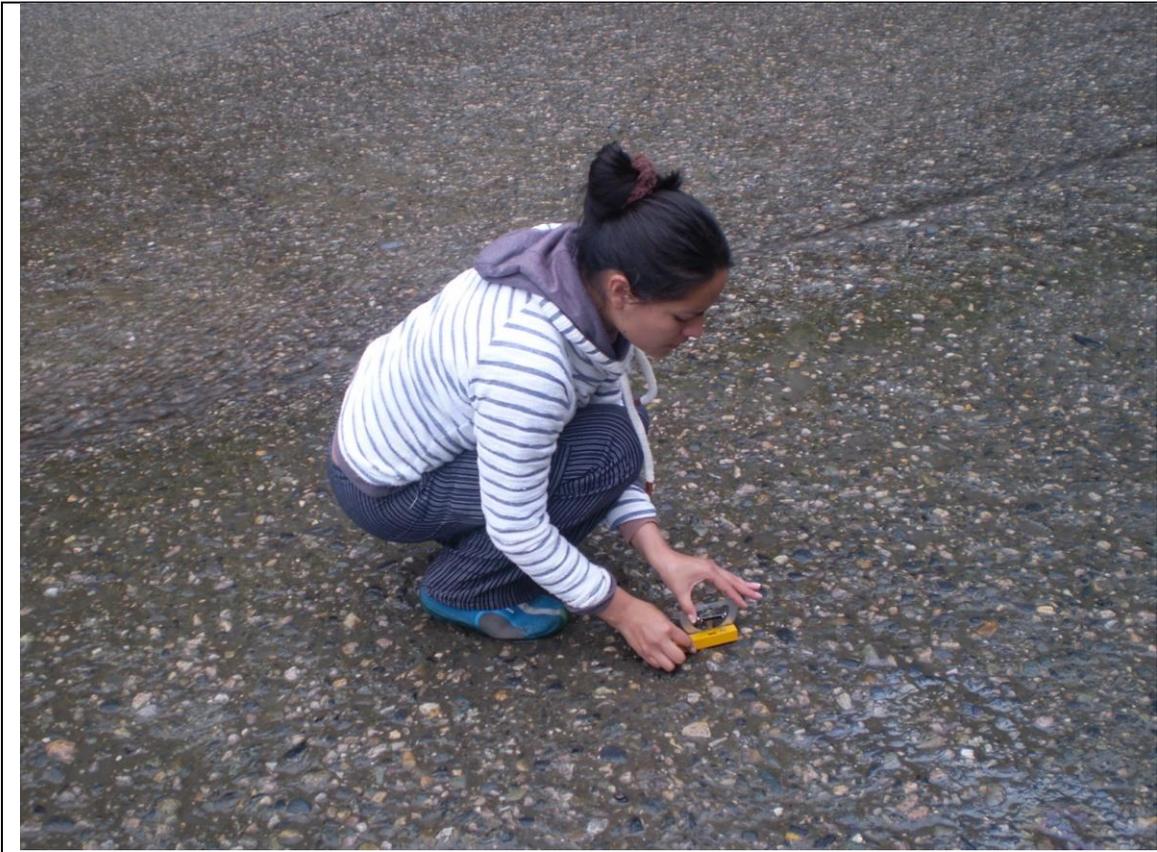
Foto N° 01: Medición del peralte.

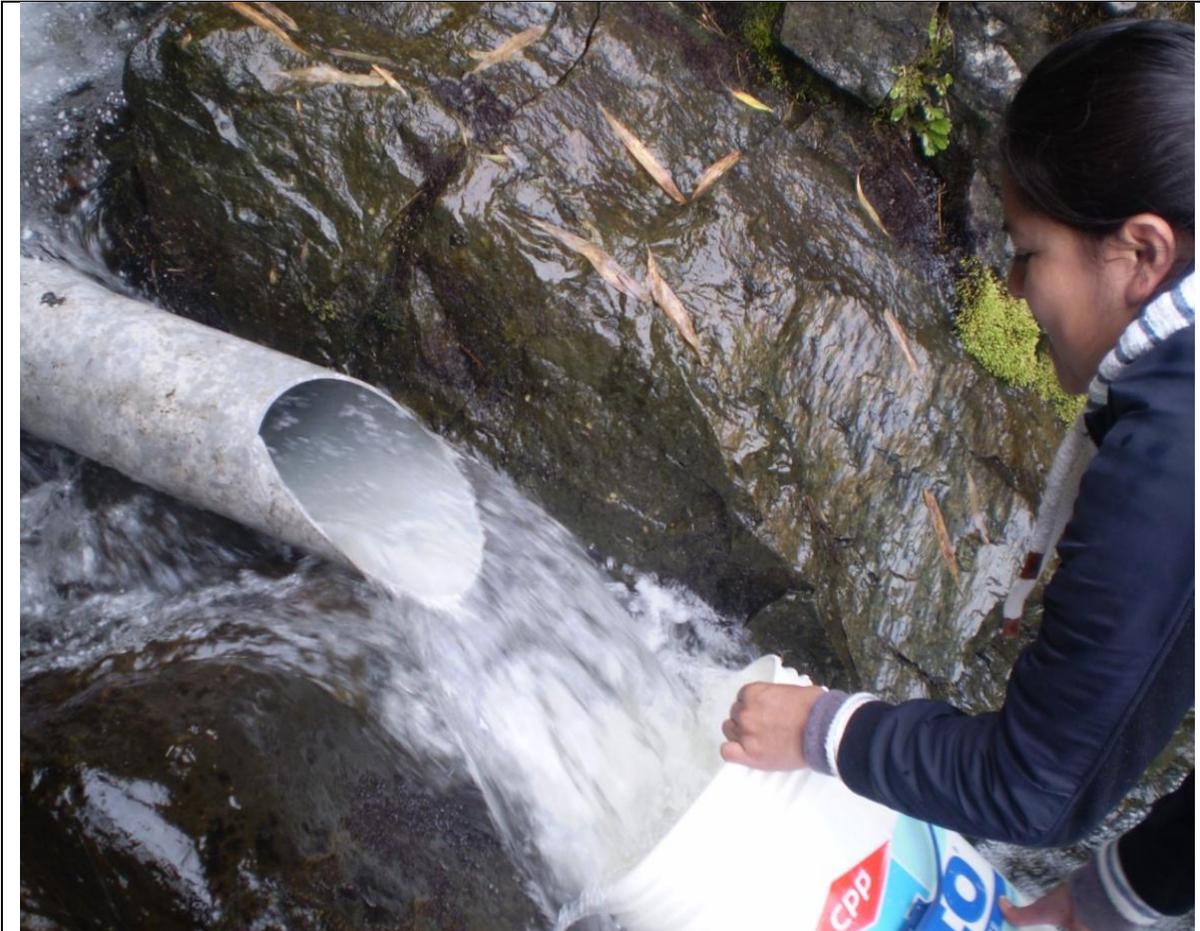
Foto N° 01: Medición del caudal (método del cubo)

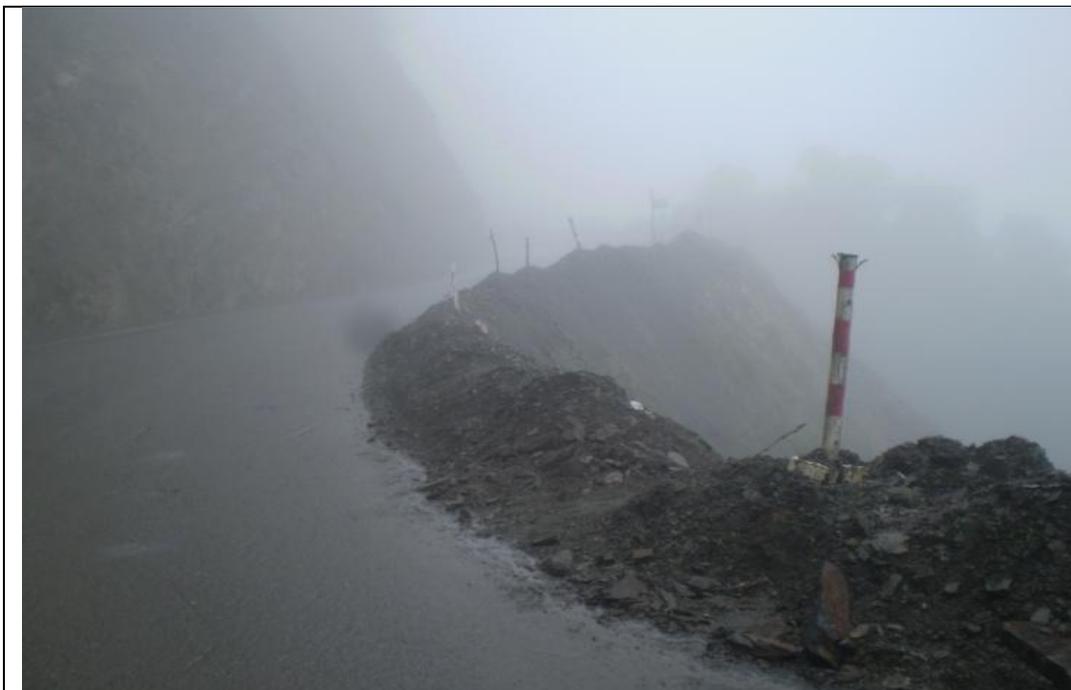
Foto N° 02: segunda Zona de Emergencia (reducción de la plataforma)

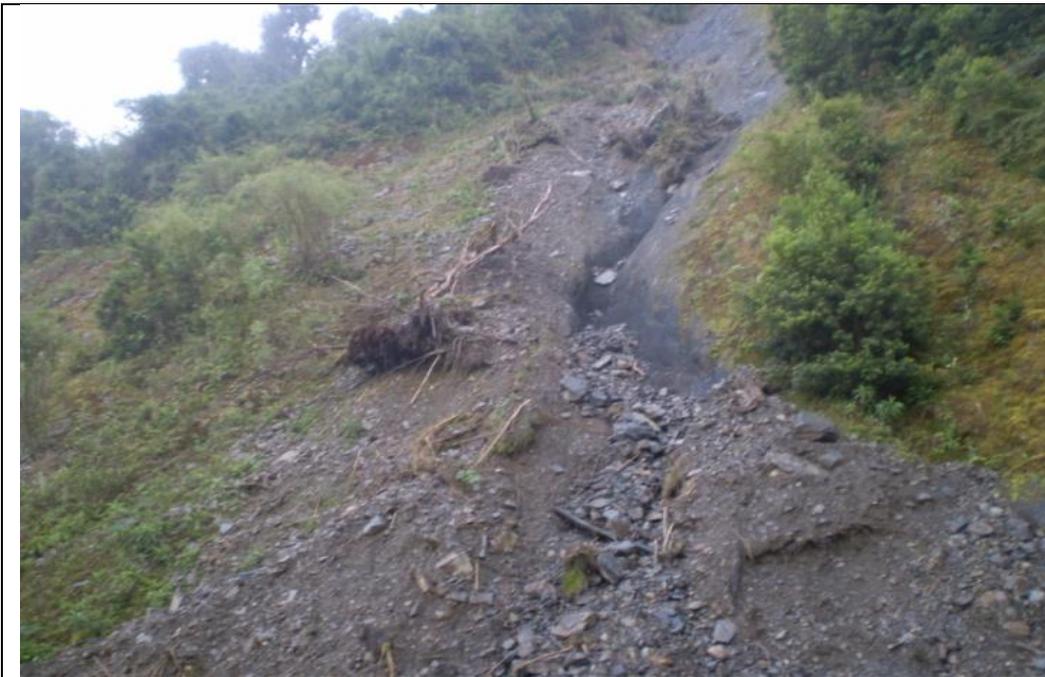
Foto N° 03: Tercera Zona de Emergencia (derrumbe)

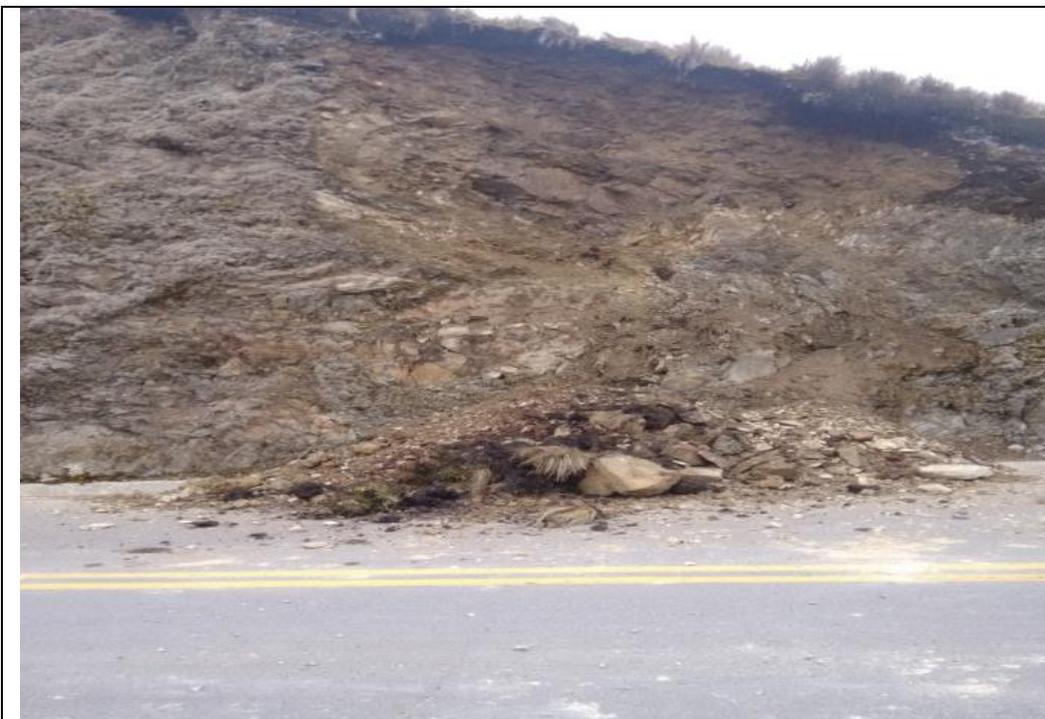
Foto N° 04: Cuarta Zona de Emergencia (invasión de la plataforma vial).
