**FACULTAD DE INGENIERIA Y ARQUITECTURA**

**TESIS:**

**“ANÁLISIS DE LA VARIABILIDAD DE COSTOS UNITARIOS EN LOS MÉTODOS DE ESTABILIZACIÓN DE TALUD DEL TRAMO KM 244+300 – KM 244+500 DE LA CARRETERA INTEROCEANICA, DISTRITO DE CAMANTI, PROVINCIA DE QUISPICANCHI - CUSCO”**

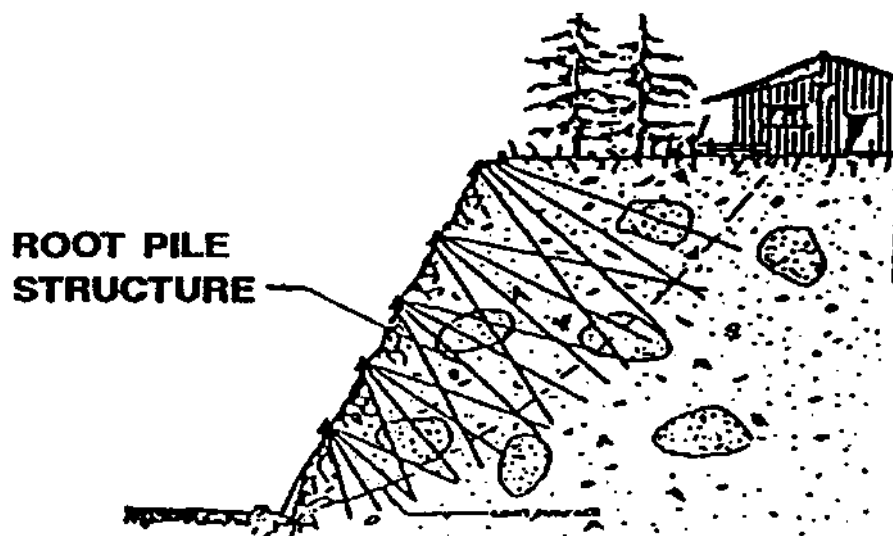
*Figura. 8 Micropilotes reticulados.*

Se desarrollaron en Italia y se utilizan para crear un bloque rígido de suelo reforzado a una profundidad por debajo de la superficie de falla (Figura 21). Los pilotes usados son similares a los sistemas de pernos de anclaje. La principal diferencia es que el comportamiento de los micropilotes está influenciado significativamente por su disposición geométrica. Las ventajas de los micropilotes reticulados utilizados en la estabilización de taludes son cuatro:

1. No requieren grandes excavaciones de suelo.
2. Pueden considerarse en cualquier tipo de suelo, cualquiera que sea la permeabilidad y los cantos rodados u otras obstrucciones que puedan estar presentes.
3. No impiden la circulación de agua en el subsuelo, por lo que no hay riesgo de acumulación de agua en el sistema como en la parte posterior de las paredes convencionales.
4. El diseño puede organizarse para contrarrestar muchos patrones de fuerzas internas.

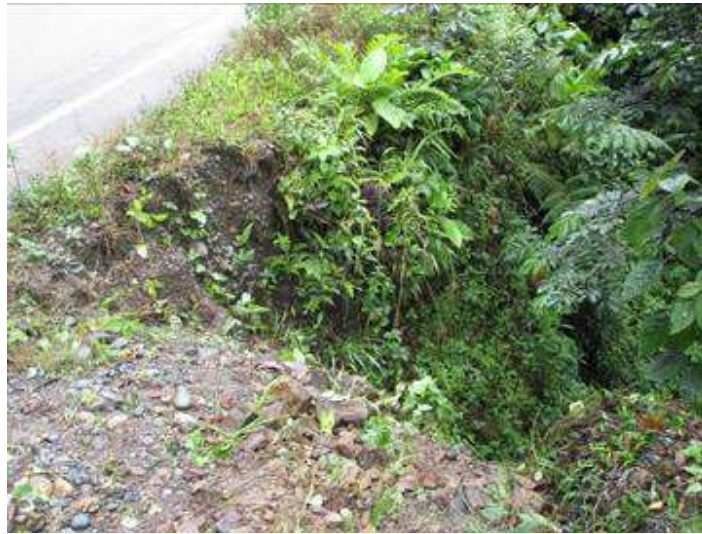
*Figura. 17 a) Desprendimiento*

la carretera: tanto hacia el pie de dicho como la cabecera del mismo (que forma el talud inferior).

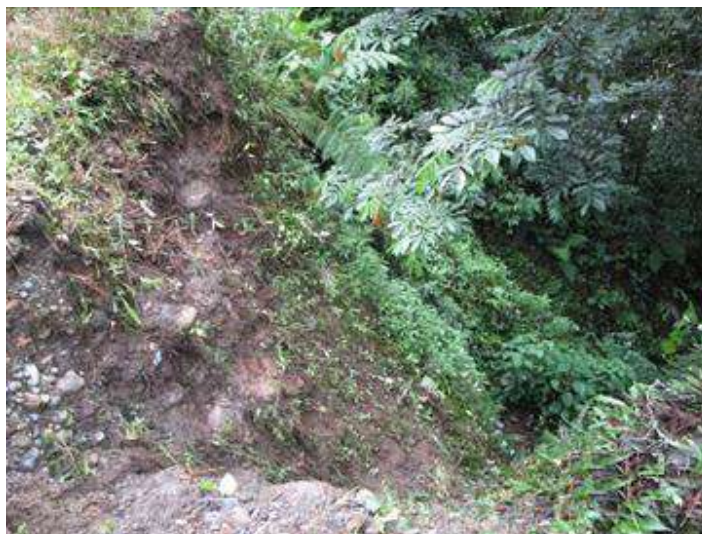
*Figura. 18 b) Desprendimiento*

Se reportó la presencia del agrietamiento del talud inferior de la plataforma, y en el periodo de lluvias del 2017 se generó el mayor evento del deslizamiento del talud inferior de la vía, involucrando la deformación en el borde de la cuneta.

Su desarrollo en el sector está en función de la cantidad de material susceptible de desintegrarse, desprenderse y caer, la altura del talud que alcanza los 15m aproximadamente y la fuerte pendiente que presenta.

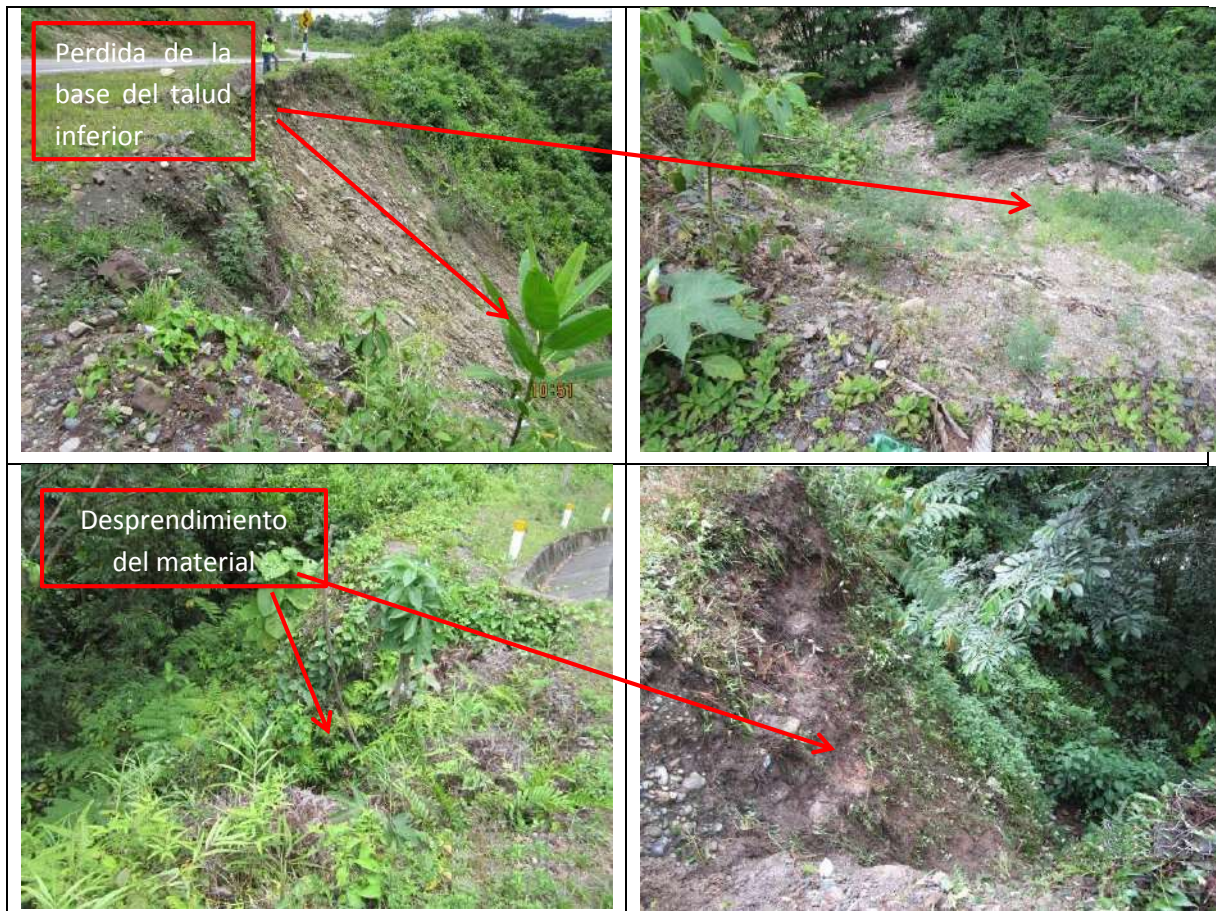
*Figura. 19 Desplazamiento del Talud inferior, Agrietamiento en plataforma y pérdida del pie del talud inferior*

Los asentamientos en el sector son constantes, existiendo la posibilidad que el progresivo deterioro y de un deslizamiento y este deje sin base de apoyo la plataforma de la carretera, por lo que requiere plantear una obra que garantice la estabilidad del sector.

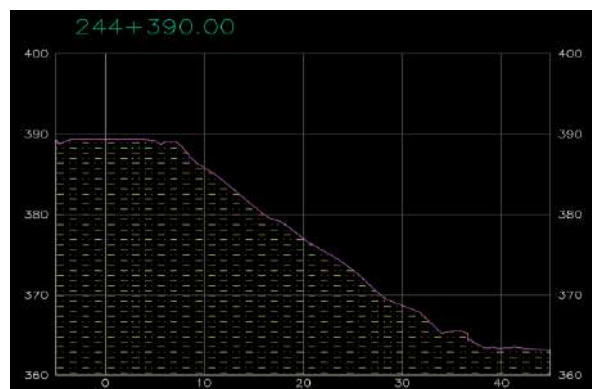
*Figura. 21 Sección típica del sector inestable km 244+390*

- Tipo de suelo: Gravas limosas pobremente graduadas (GP - GM).
- Nivel freático: no presenta

Los análisis de estabilidad fueron realizados utilizando el programa Slide de Rocscience, versión 6.0, el cual permite al usuario realizar cálculos por equilibrio límite. Para el análisis se ha considerado el método de Spencer, el cual satisface el equilibrio de fuerzas y momentos. Como hipótesis se considera que los materiales son homogéneos e isotrópicos y que el colapso plástico se produciría como resultado de un mecanismo de falla progresiva a lo largo de la superficie de deslizamiento. Se consideraron los siguientes aspectos para el análisis:

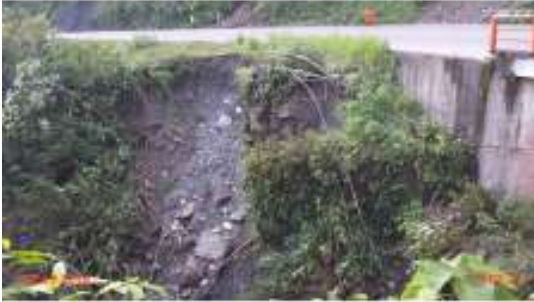
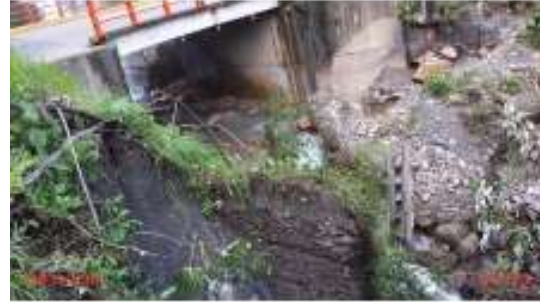
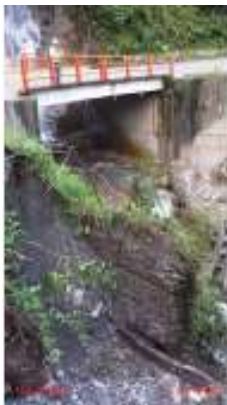
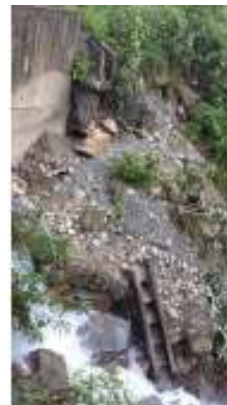
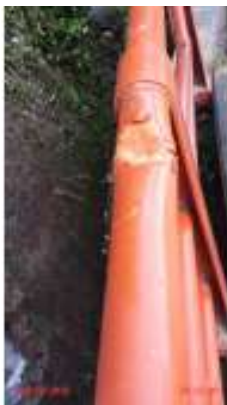
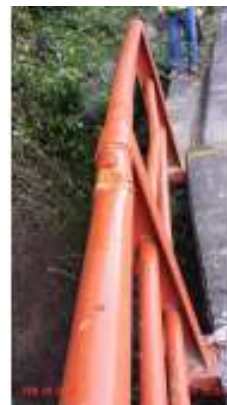
29/02/2016 07:00.- producto por las intensas lluvias se produjo el colapso de los gaviones que protegían los estribos del pontón de la progresiva 244+310.

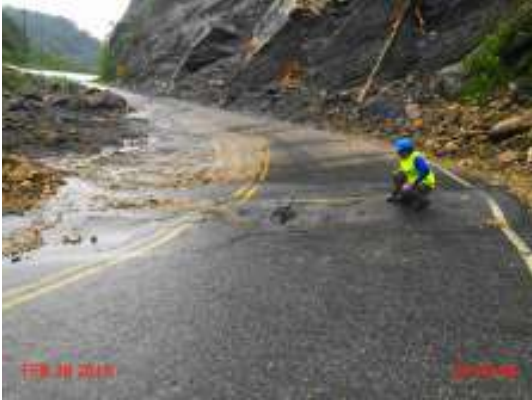
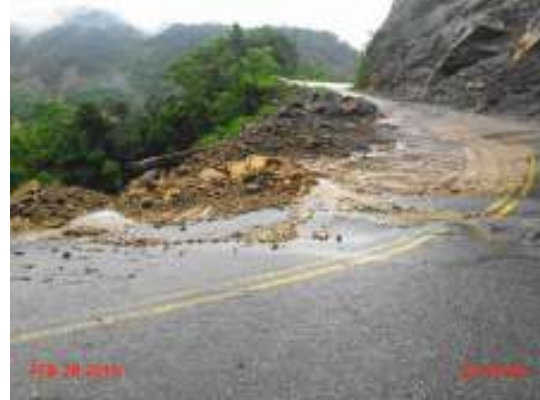
28/02/2016.- Como consecuencia de las fuertes lluvias se ocasionaron daños en la carpeta asfáltica por la caída de rocas. Se realizará un monitoreo de la zona afectada.

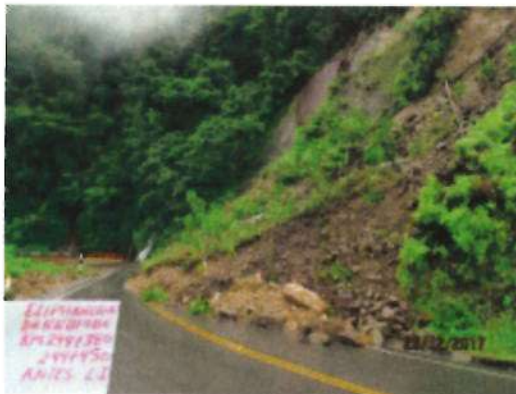
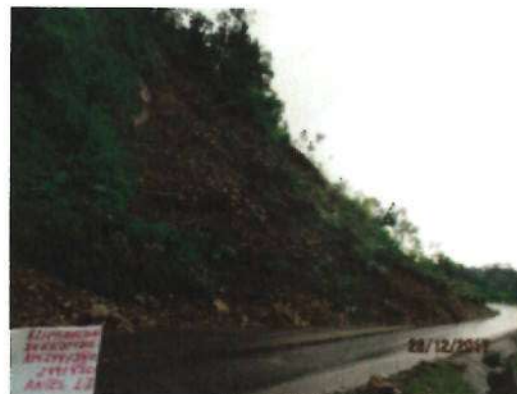
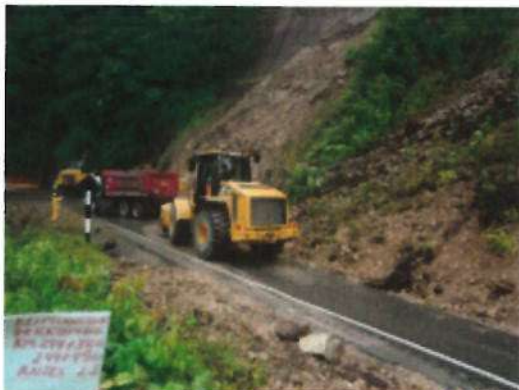
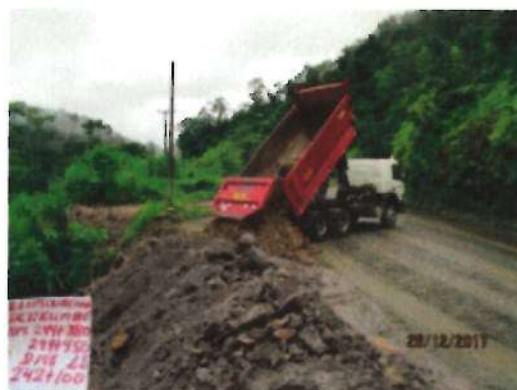
31-12-2017 12:00 hrs.- Finalizan los trabajos de limpieza, se produjo daños en el talud inferior.
