UNIVERSIDAD ALAS PERUANAS
FACULTAD DE INGENIERÍA Y ARQUITECTURA
ESCUELA PROFESIONAL DE INGENIERÍA DE MINAS

**PROPUESTA DE EVALUACION AMBIENTAL PARA
MITIGAR IMPACTOS AMBIENTALES NEGATIVOS EN LA
CANTERA LA COLPA I, DISTRITO DE JESÚS -
CAJAMARCA, 2017**

**PARA OPTAR EL TÍTULO PROFESIONAL DE:
INGENIERO DE MINAS**

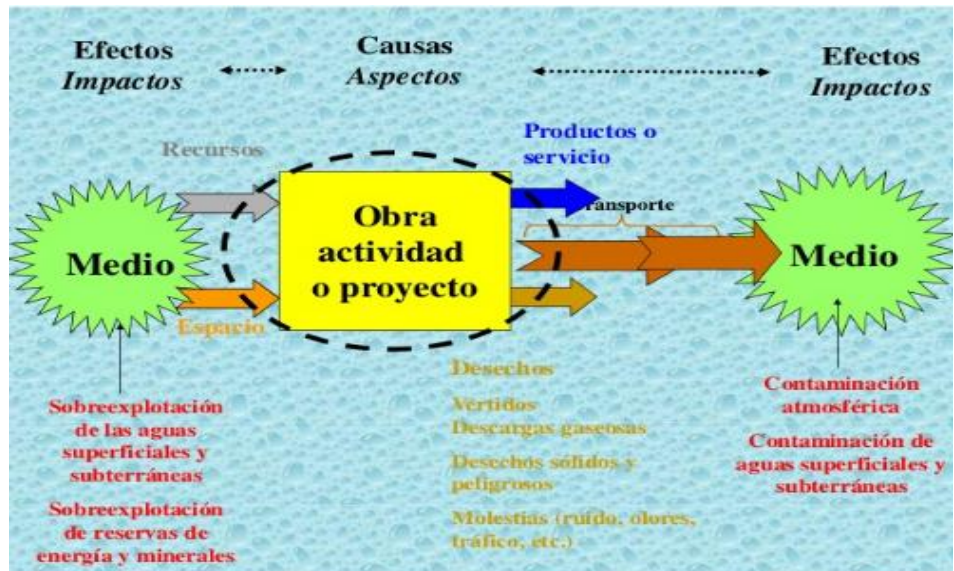
Figura 1. Proceso de Evaluación de Impacto Ambiental - La Colpa I.
Fuente: (SEIA, 2011).

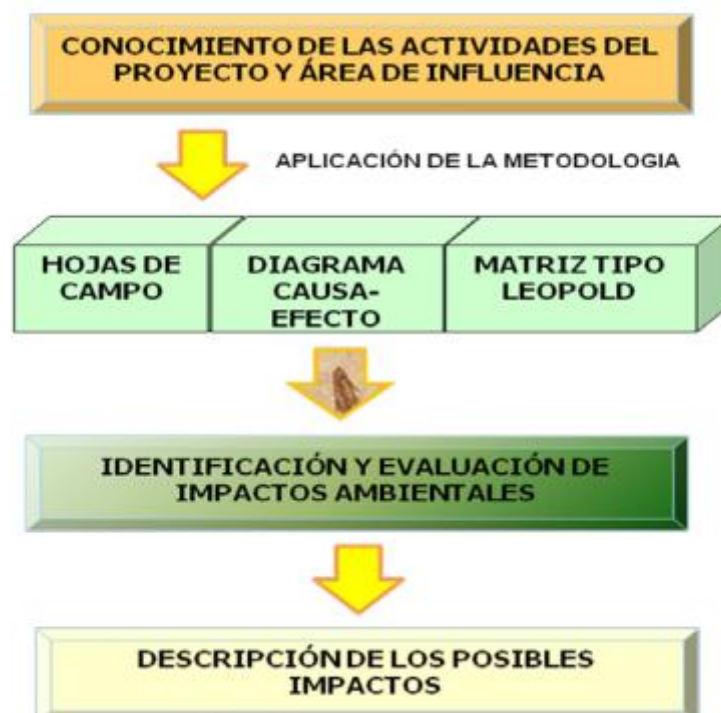
Figura 3. Metodología para la identificación EIA.
Fuente: Guía de EIA 2017.

Para la identificación de los impactos ambientales se realizó una evaluación Cualitativa, en base a la Matriz de identificación de impactos ambientales, la cual presenta los siguientes criterios de evaluación (SEIA, 2011)

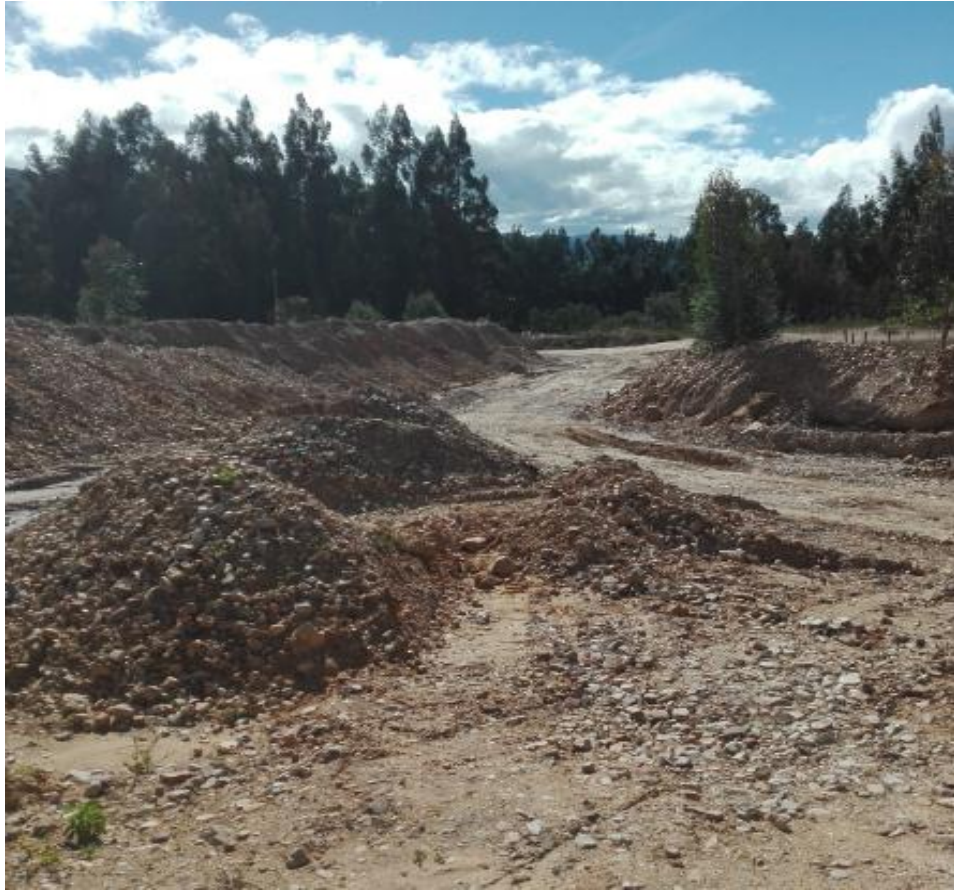
En la cantera La Colpa I, los materiales son procesados para la estructura del pavimento como base, sub-base/agregados, para mezcla asfáltica y materiales de construcción sobre todo abastece a los usuarios de la zona circundante y provincia de Cajamarca.

Figura 4. Caracterización de una cantera, material de agregado.
Fuente: Elaboración propia, 2017.

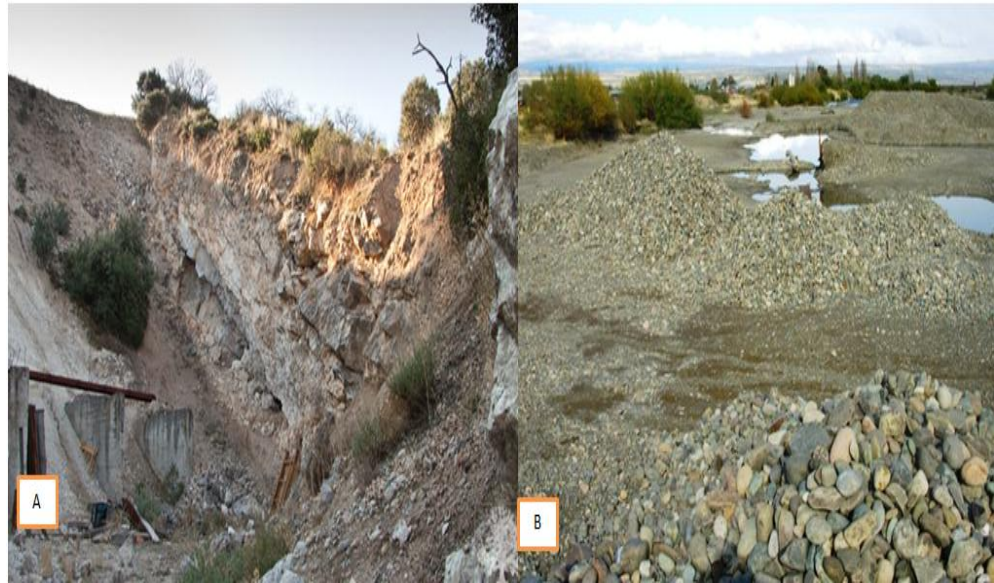
Canteras de peña: Están ubicadas en formaciones rocosas, montañas, con materiales de menor dureza, generalmente, que los materiales de ríos debido a que no sufren ningún proceso de clasificación; sus características físicas dependen de la historia geológica de la región, permitiendo producir agregados susceptibles para su utilización industrial; estas canteras se explotan haciendo cortes o excavaciones en los depósitos. (UNC, 2010)

Figura 7. Diferencias de una cantera de río y una de cerro.
Fuente: Elaboración propia, 2017.

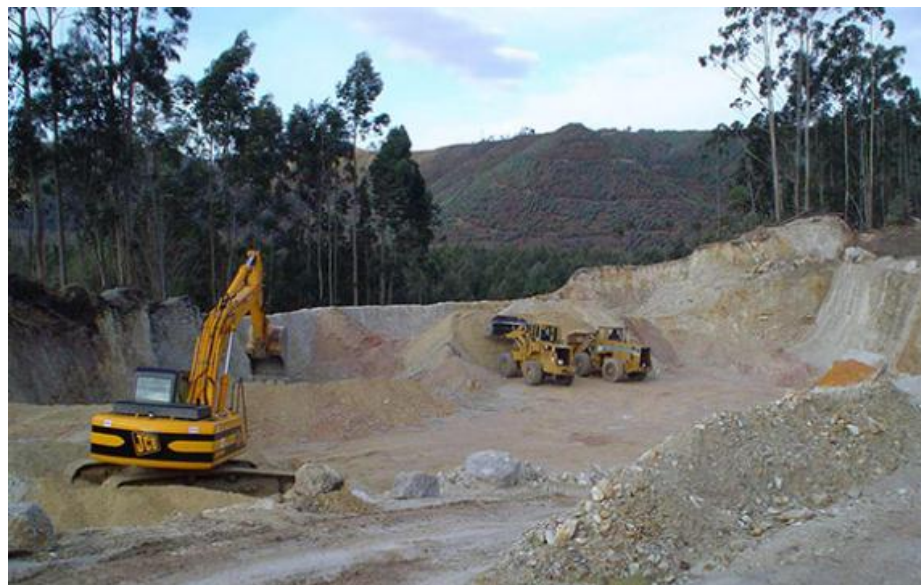
La presencia de estas canteras contribuye a incrementar la contaminación dado el proceso de explotación, el incremento de la erosión y, en general, porque afectan la estabilidad de las áreas de explotación.

Figura 8. Contaminación que provocan las canteras.
Fuente: Elaboración propia, 2017.

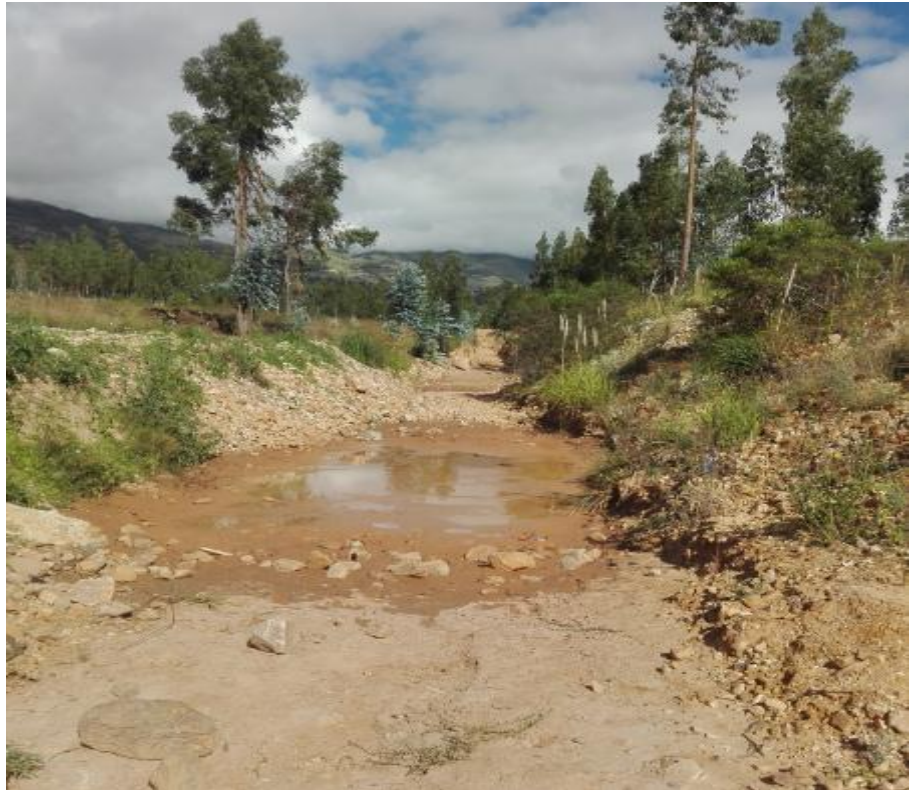
Por lo que se tomó en cuenta la contaminación que provoca la cantera en estudio cambiando la dinámica hidrológica e hidrogeológica de los caseríos circundantes de la zona como Iscocongá, La Colpa Alta, Las Arenitas y Yanamango que distan unos 07 kilómetros al distrito de Jesús.

Figura 10. Impacto de una cantera.

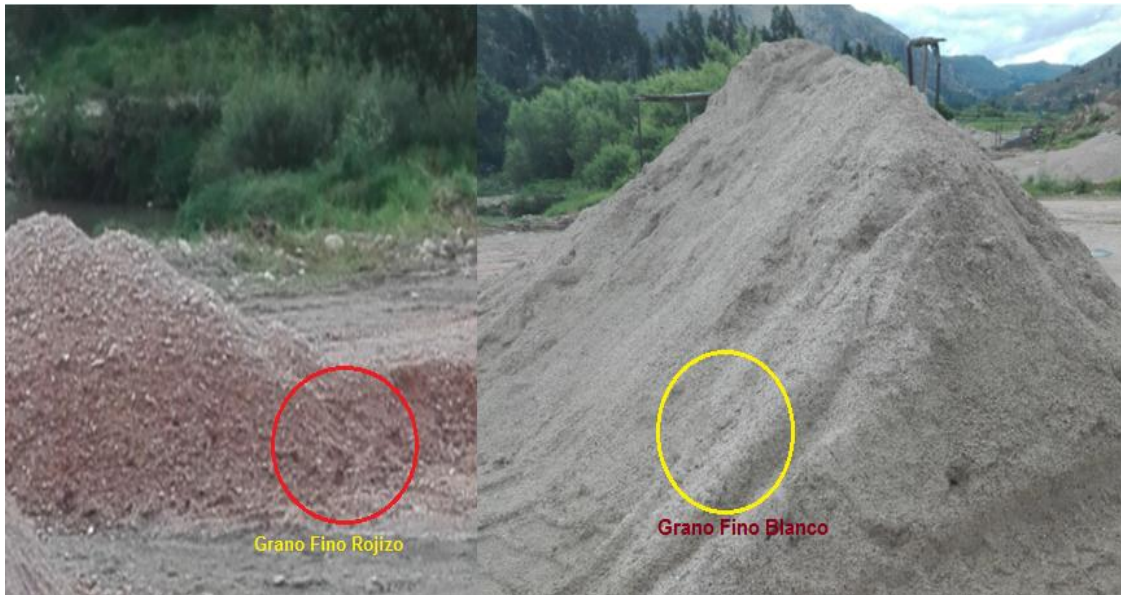
La zona en estudio presenta una alternancia de areniscas cuarzosas en la parte Inferior y cuarcitas blancas en bancos gruesos en la parte superior, la roca se encuentra fracturada por diastrófismos. Su textura es de grano fino blanco, su color varía del blanco a rojizo, esto se debe a la presencia de acotaciones de hierro (Fe_2O_3) lo que da este color característico se encuentra en estratos potentes. Presenta un depósito de suelos transportados provenientes de la meteorización de las rocas por efecto de agentes como el agua, oxígeno, anhídrido carbónico y los cambios de temperatura.

Figura 13. Características litológicas de grano fino blanco y rojizo, cantera La Colpa I, 2017.
Fuente: Elaboración propia, 2017.

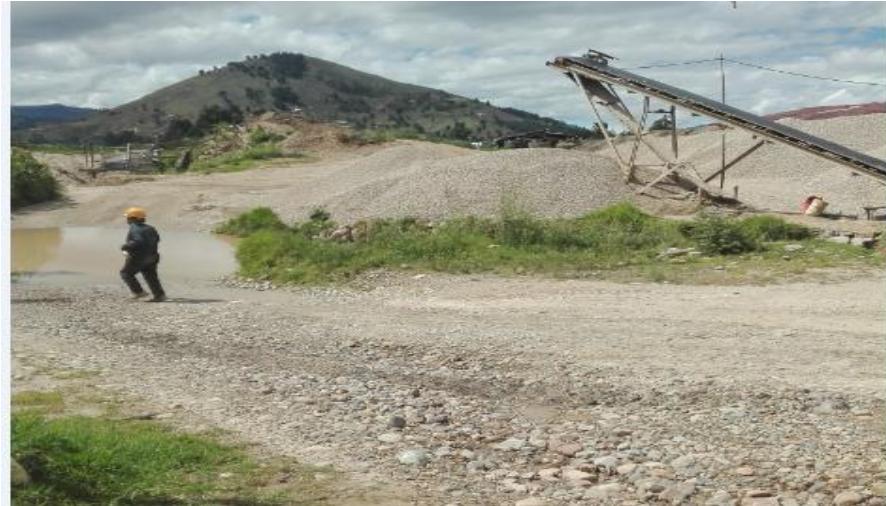
construcciones, etc la explotación se realiza con personal no calificado y sin ningún método racional (con picos, palas y barretas).

Figura 14. Espacio de explotación de la cantera La Colpa I, 2017.
Fuente: Elaboración propia, 2017.

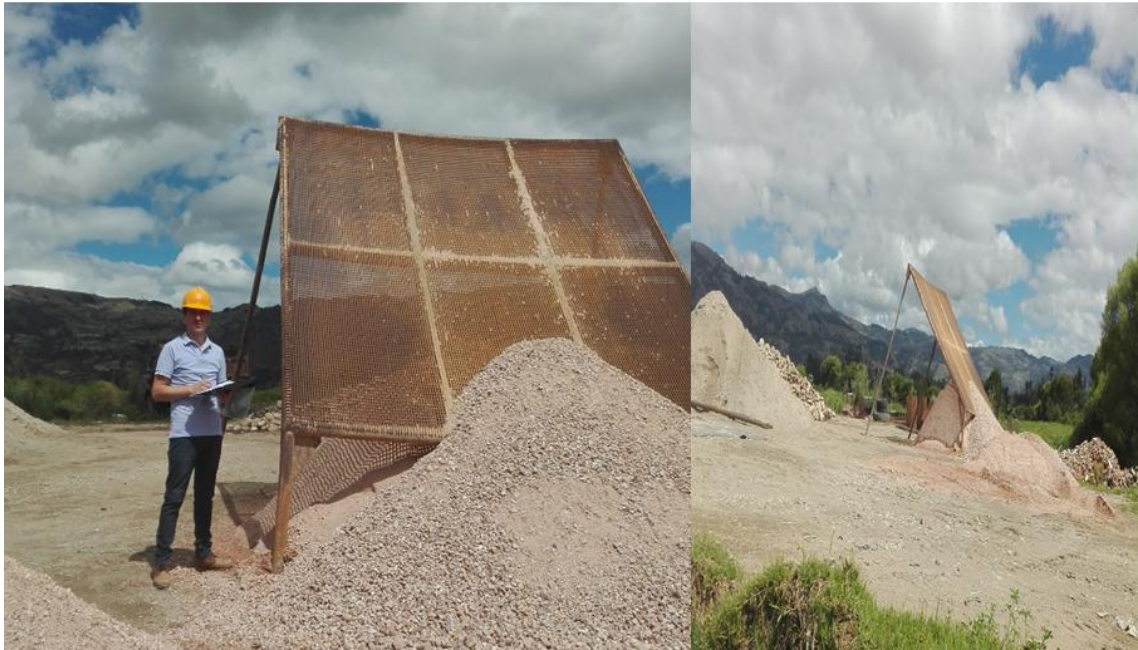
La cantera La Colpa I, cuenta con 03 zarandas de 3 niveles, las mismas que se utilizan para tamizar los materiales alcanzados por los volquetes de acuerdo al tamaño del material solicitado en obra, como se observa a continuación:

Figura 15. Zaranda de la cantera La Colpa I, 2017.

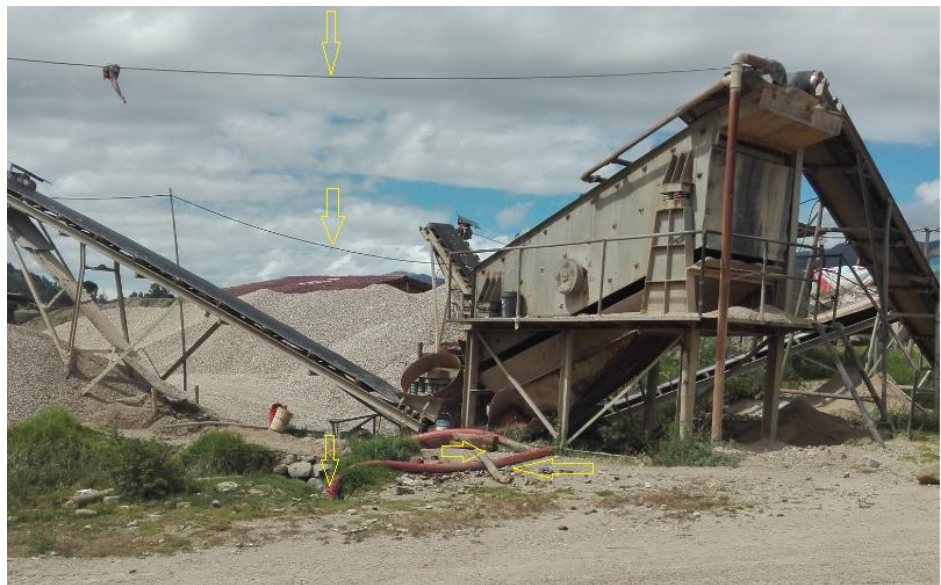
La chancadora es utilizada para la piedra chancada de media y piedra chancada de segunda, se utiliza la expresión de trituración cuando se fragmentan partículas de tamaños superiores a 1 pulgada (1") y de molienda cuando se adquieren partículas de tamaños inferiores a 1" (1" = 2.54 cm) para el uso de mezclas de concreto. En la figura se aprecia los impactos a generar:

Figura 16. Chancadora de la cantera La Colpa I, 2017.

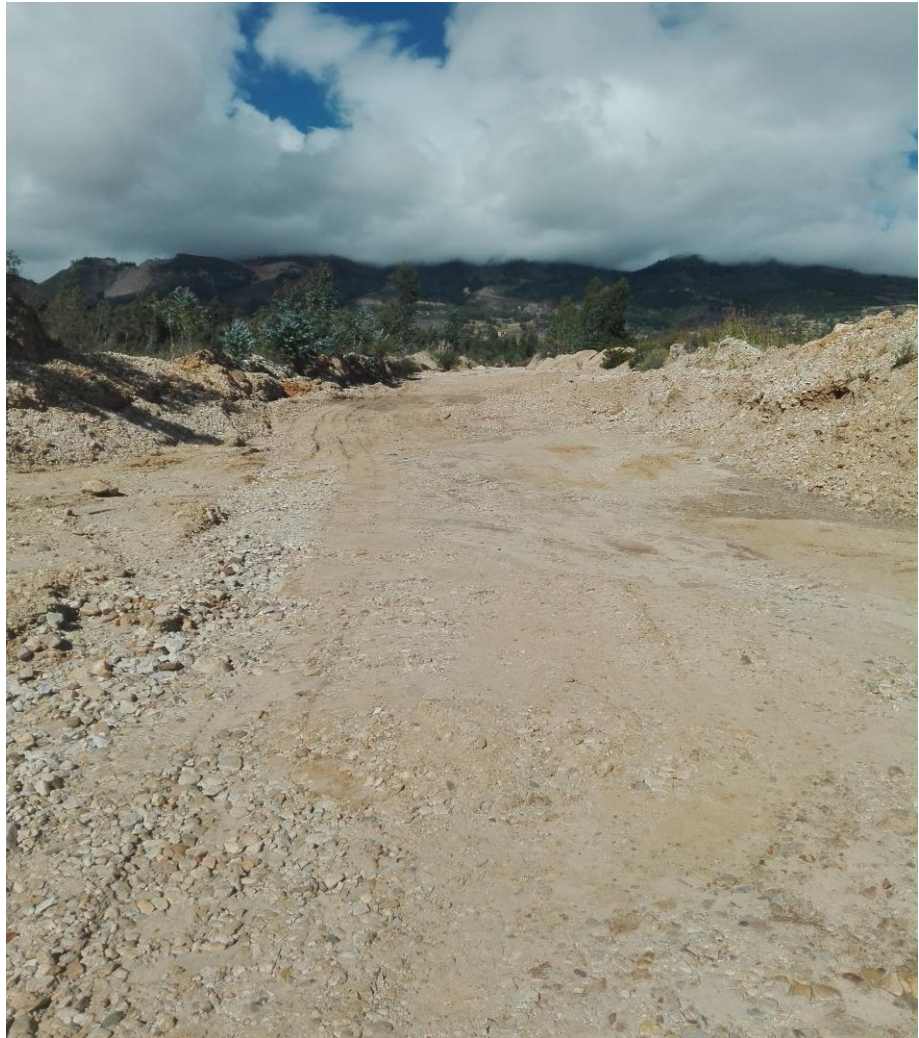
Los rasgos geográficos de la cantera La Colpa I, corresponden íntegramente a la Cordillera Occidental; caracterizada por una topografía variada con áreas ente disectadas por quebradas. Los rasgos fisiográficos más saltantes son los largos valles interandinos de Cajamarca que limitan hasta el distrito de Jesús.

Figura 18. Rasgos fisiográficos en la cantera La Colpa I, 2017.
Fuente: Elaboración propia, 2017.

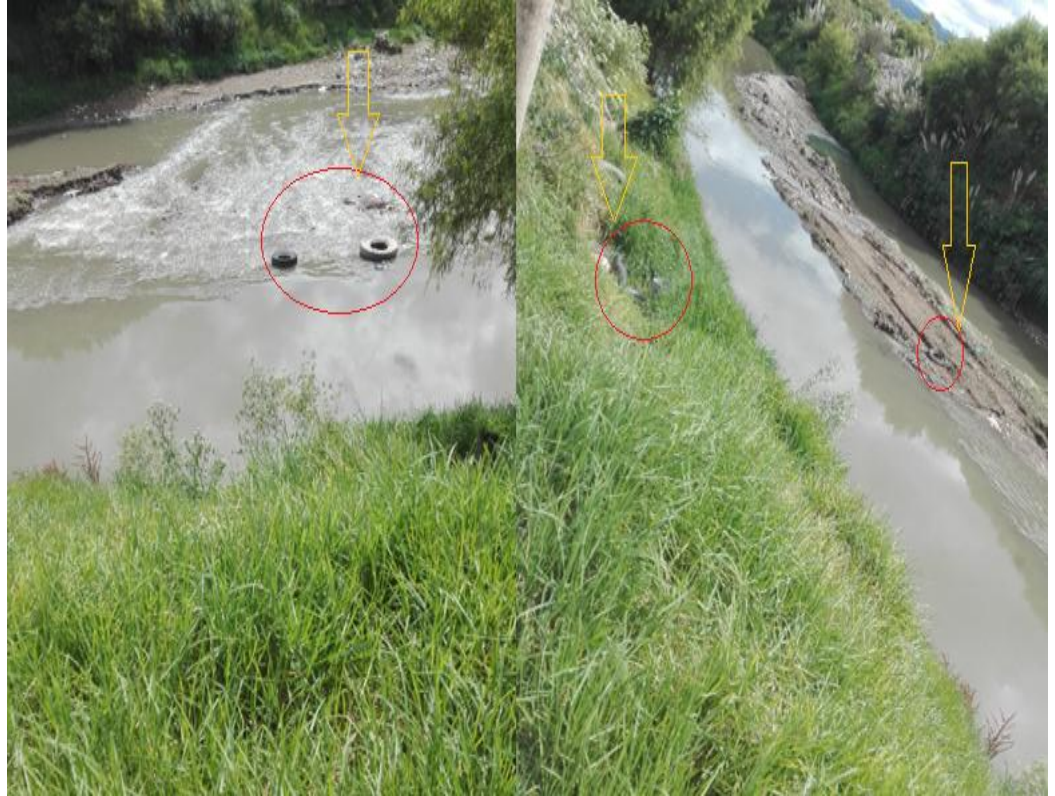
Figura 20. Impactos del Río cajamarquino.
Fuente: Elaboración propia, 2017.

- Para el estudio Hidrológico se analizó antecedentes, se consultó con el propietario de la cantera La Colpa I y se vieron imágenes de Google Earth para determinar posibles lugares para observación de cuerpos de agua superficial y/o subterránea, realizando el relevamiento de campo² el día 10 de abril de 2017.
- En la zona de estudio referente a aguas superficiales se cuenta de referencia en las inmediaciones con una ladrillera que al realizar la preparación de ladrillos y por todo el perímetro de la zona, está rodeado de dos quebradas que durante el periodo

de estudios se mostraron secas, se apreció que cruza la zona en estudio un canal de aguas negras vertidas por todos los moradores de la zona de la Colpa.

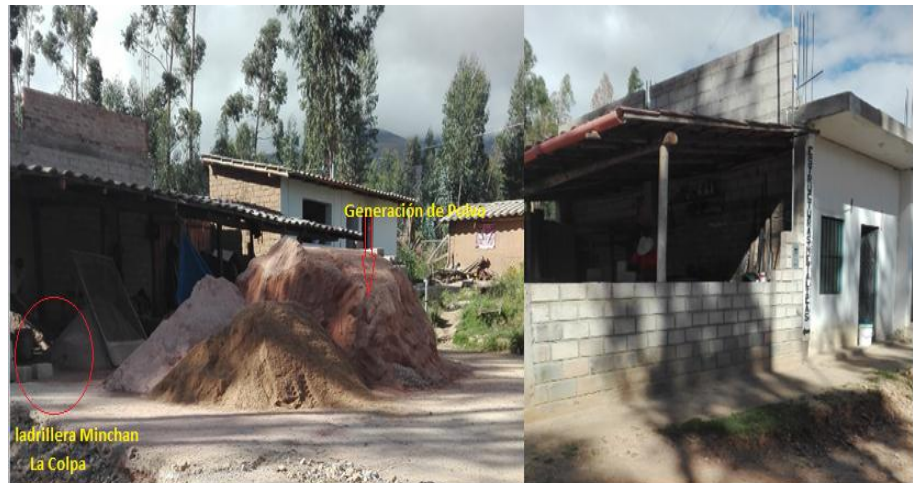
Figura 21. Ladrillera Minchan, La Colpa 2017
Fuente: Elaboración propia, 2017.

- Los impactos generados por las ladrilleras en la zona de estudio afectan a los pobladores colindantes la generación de partículas de polvo es común, así como la generación de ruido por culpa de éstas, así como también el material para preparar sus ladrillos como el hormigón lo traen fácilmente de la cantera escogiendo el mejor montículo sin importarles malograr la cobertura vegetal.

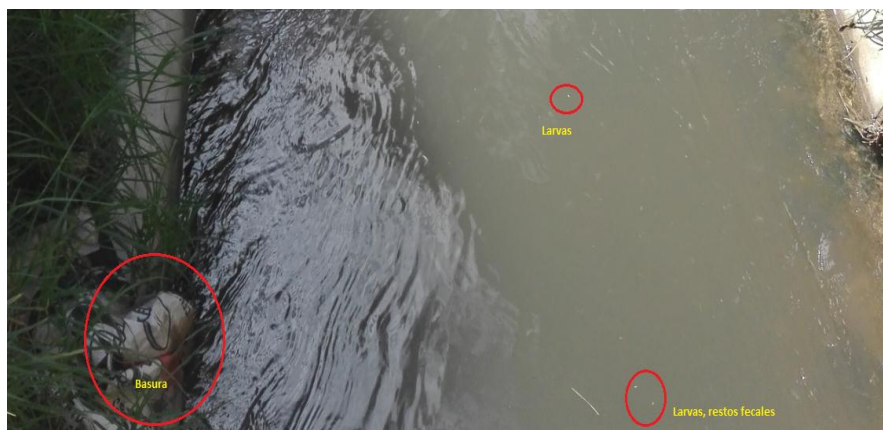
- Algunos cursos de canal agua limpia más próximos se encuentran a 100 m por el sur este y a 0.50 m, a unos 750 metros la zona se encuentra terreno pantanosos por el Este.
- La zona se caracteriza por tener un invierno de precipitada lluvias, los meses de verano registran marcada precipitación pluvial, y por lo descampado del área, al producirse las lluvias, incrementan el curso de las quebradas.

Figura 24. Vertimientos quebrada Las Arenitas.
Fuente: Elaboración propia, 2017.

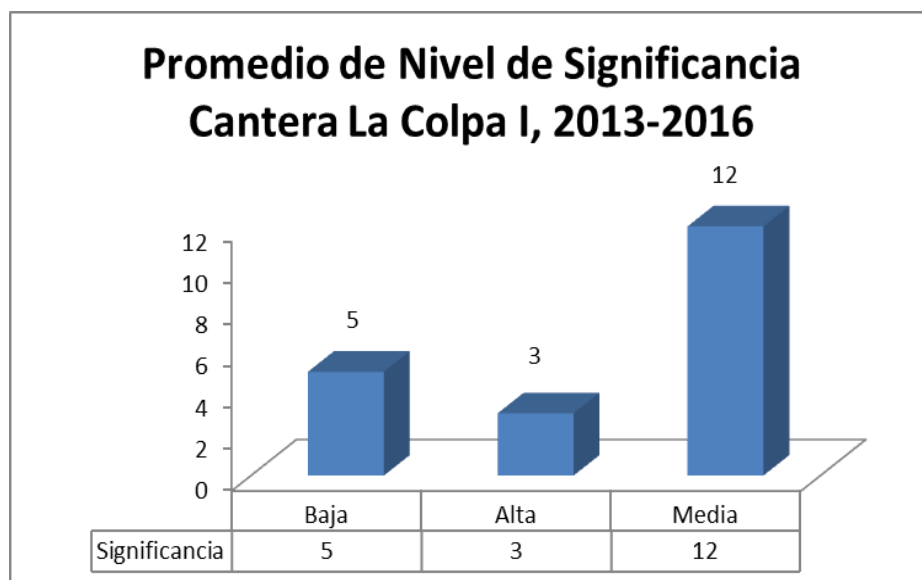
Figura 25. Nivel de significancia
Fuente: Gobierno Regional, 2010.

En la Figura 25, de promedio de significancia desde el 2013 al 2016, se aprecia que en el nivel de *Significancia Baja* se ubican 5 acciones y en el nivel de *significancia alta* se encontraron 3 acciones encontrándose el mayor promedio en el nivel de *Significancia Media* con 12 acciones que significa que existe mayor impacto ambiental durante esos 3 años. Teniendo un promedio de significancia de 1.9 que especifica la relevancia de cada impacto potencial identificado en la zona de estudio.

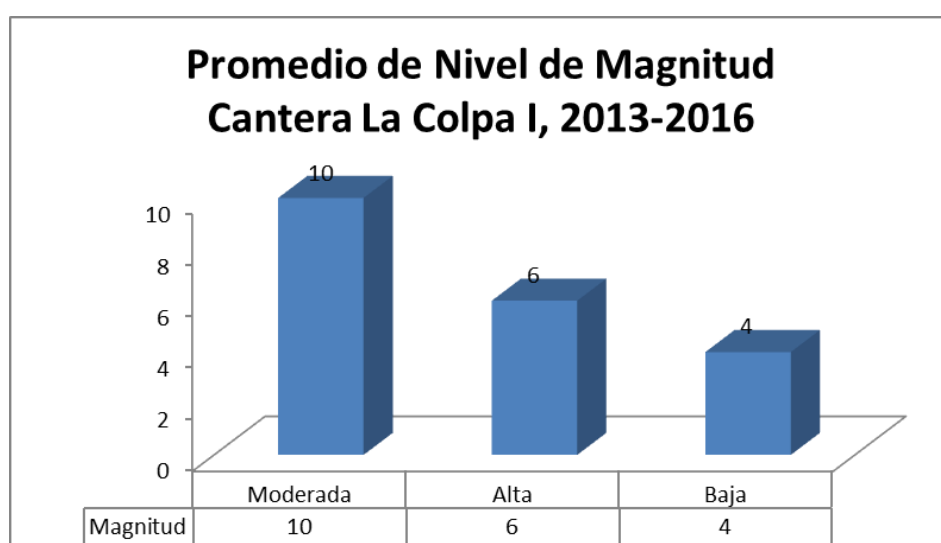
Figura 26. Nivel de Magnitud
Fuente: Gobierno Regional, 2010.

En la Figura 26, de promedio de magnitud desde el 2013 al 2016, se aprecia que en el nivel de *Magnitud Baja* se ubican 4 acciones y en el nivel de *Magnitud Alta* se encontraron 6 acciones localizando el mayor promedio en el nivel de *Magnitud Moderada* con 10 acciones que significa que existe mayor impacto ambiental durante esos 3 años. Teniendo un promedio de significancia de 1.9 que especifica la intensidad, importancia y duración con que se manifiesta el impacto sobre el medio por las acciones del proyecto.

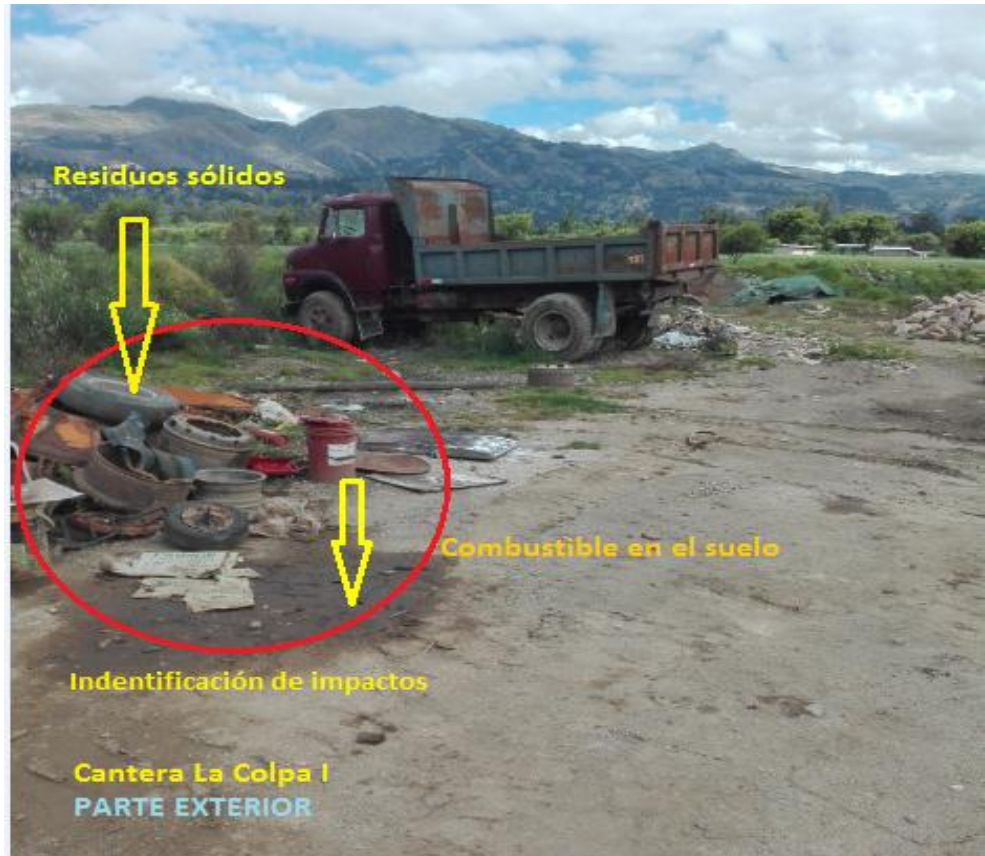
Figura 30. Identificación de Impactos parte Izquierda cantera La Colpa I, 2017.
Fuente: Elaboración propia, 2017.

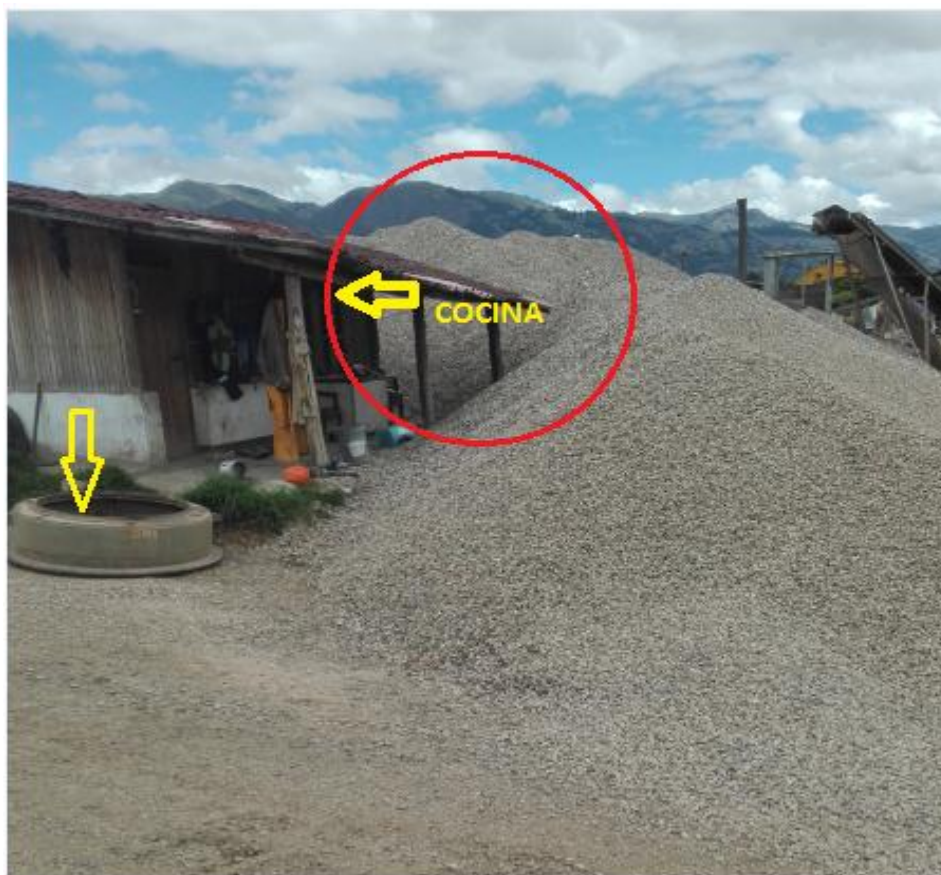
Figura 31. Identificación de Impactos en la vivienda de la cantera La Colpa I, 2017.

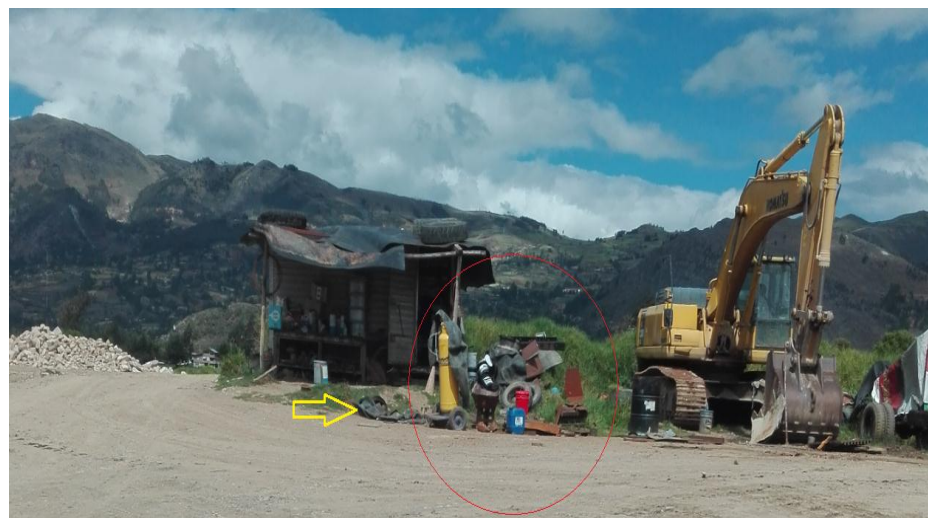
Figura 32. Identificación de Impactos mixtos en la cantera La Colpa I, 2017
Fuente: Elaboración propia, 2017.

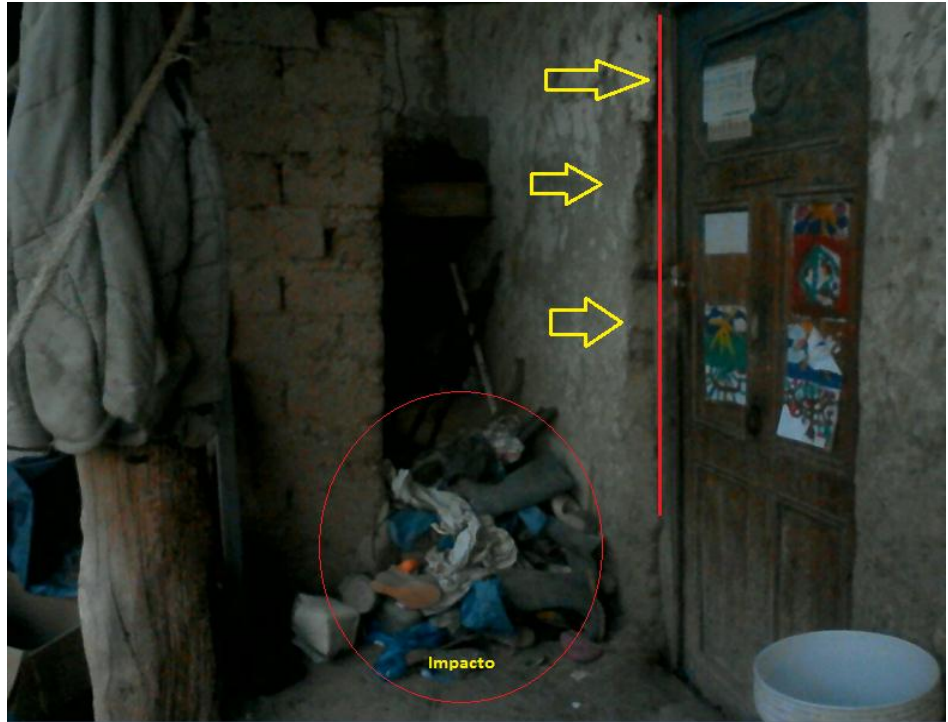
Los problemas que enfrentan las viviendas circundantes a la zona de estudio de la cantera La Colpa I, del distrito de Jesús, es que la mayoría de pobladores cuentan con viviendas de adobe y es la humedad que se observa por los muros en tiempo de lluvias, se hace notorio el frío en tiempo de invierno.

Figura 33: Impacto por humedad en la vivienda A
Fuente: Elaboración propia, 2017.

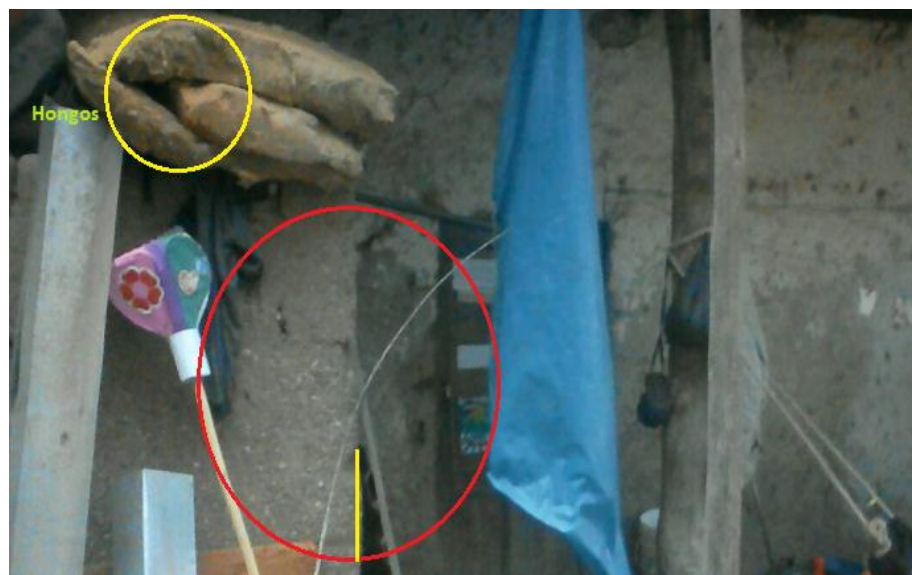
Figura 34: Impacto por humedad en vivienda B
Fuente: Elaboración propia, 2017.

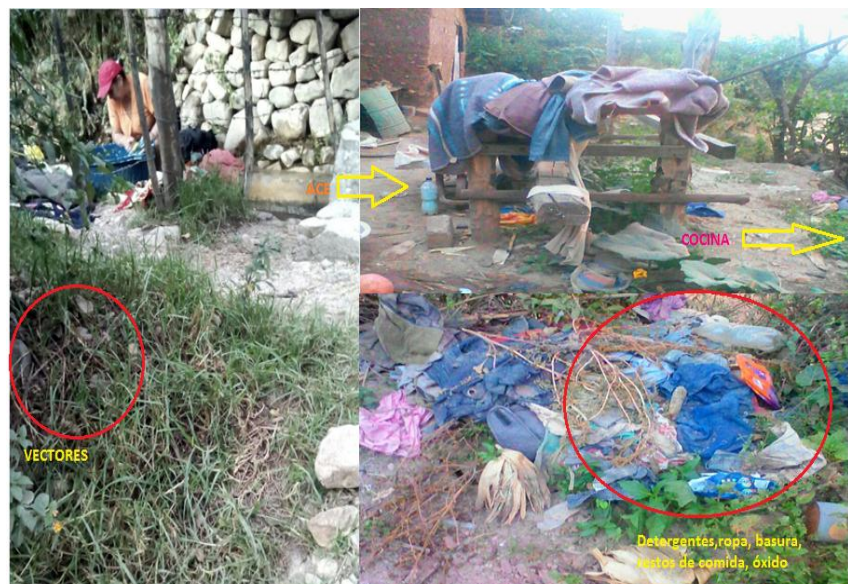
Los pobladores de la zona en estudio por ser familias numerosas que en cada vivienda se tiene un promedio de 6 a 7 apersonas por familia, conviven ahorrando espacio y tiempo, como se aprecia en la figura (Ver Figura 35), donde se aprecia que la madre de familia lava su ropa cuya agua se almacena cruzando su chacra la misma que está llena de vectores, en estado fangoso. Su taller es usado para secar sus frazadas, frente a éste se encuentra su cocina y más abajo se encuentra un fuerte impacto como lo detalla la figura en mención.

Figura 35: Impacto negativo de contaminación.

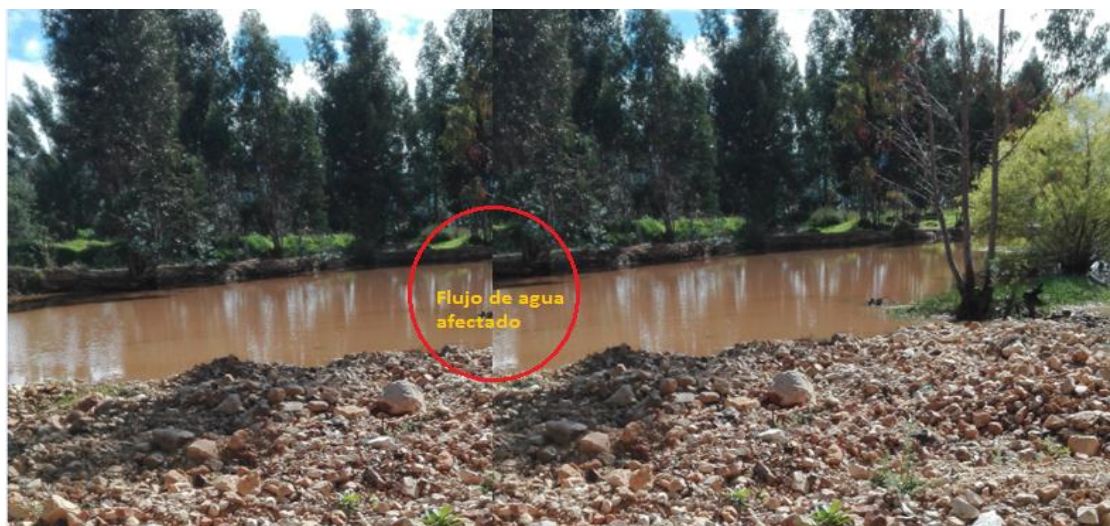
Riesgo de deterioro de la calidad del agua superficial, cerca de la zona de influencia del proyecto de la cantera La Colpa I.

Figura 36. Alteración de nivel estativo de acuíferos. La Colpa I.
Fuente: Elaboración propia, 2017.

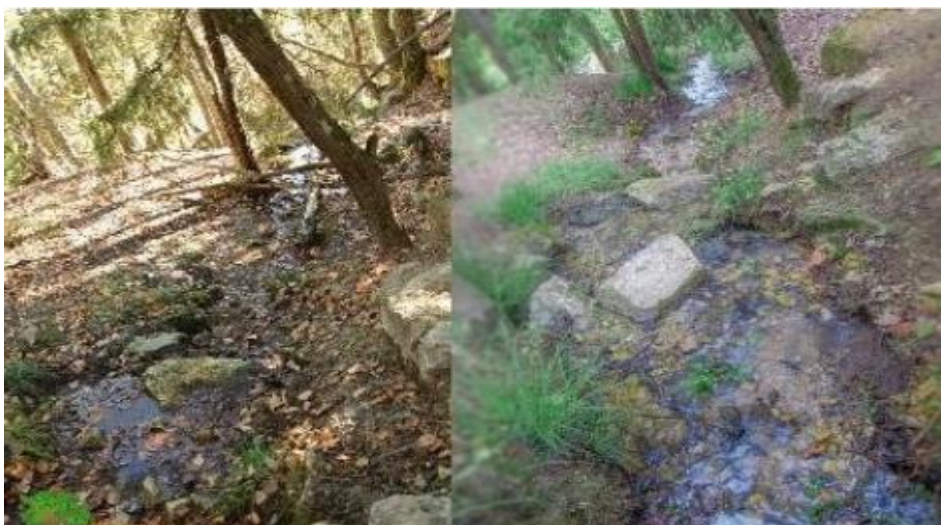
Figura 40. Revegetación natural, 2017.
Fuente: Elaboración propia, 2017.

Se biorremediará las áreas turbadas de los caseríos que circundan la zona del proyecto que se encontraron impacto, de manera temporal a través de la vegetación natural y/o compatible. Por lo que para mitigar estos impactos se plantean lo siguiente:

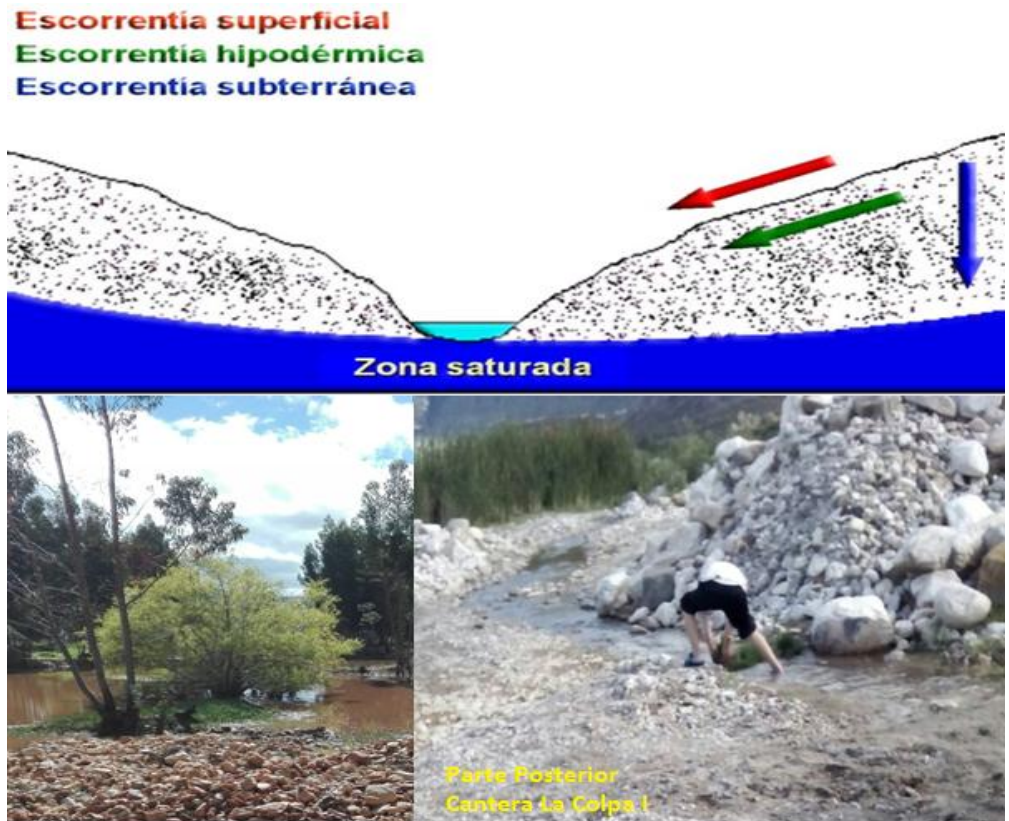
Figura 41. Zona saturada de una cantera La Colpa I, 2017.
Fuente: Elaboración propia, 2017.

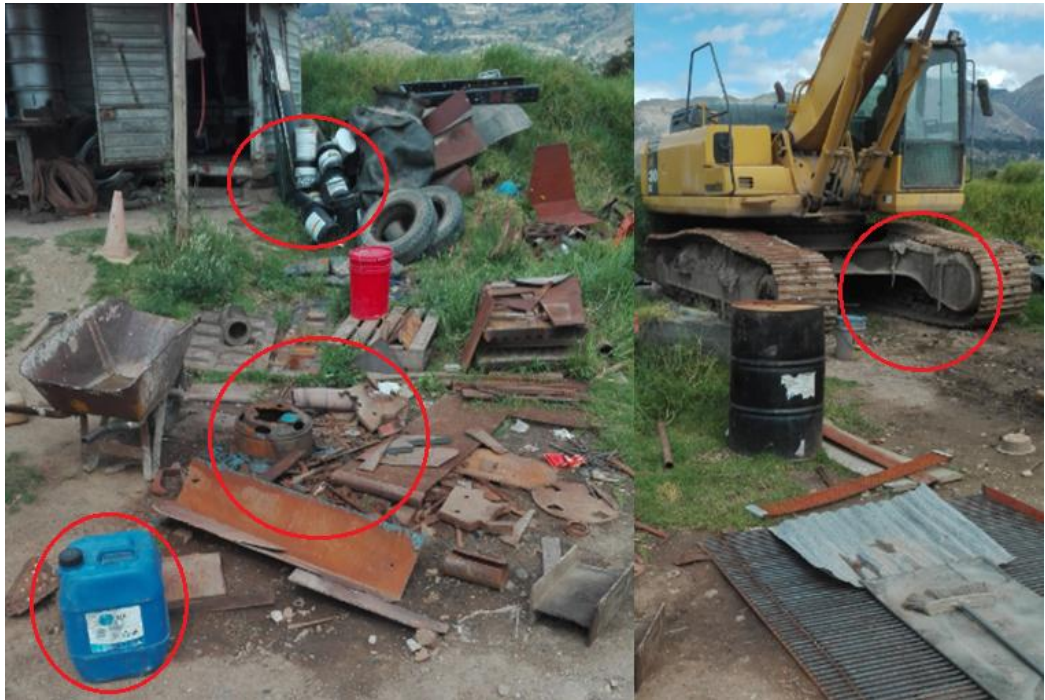
Figura 42. Contaminación por vapores, 2017.
Fuente: Elaboración propia, 2017.

Los impactos encontrados como los humos y vapores, se controlarán los mismos se mencionan en la lista de impactos encontrados, mediante un programa propuesto de mantenimiento regular de los vehículos y maquinarias que cuenta la cantera La Colpa I. El monitoreo de la calidad de aire y ruido tendrá una frecuencia semestral y se realizará teniendo en cuenta la dirección del viento, dicho monitoreo contemplará: Dióxido de carbono (CO_2), Metano (CH_4), Nivel de ruido (decibeles).

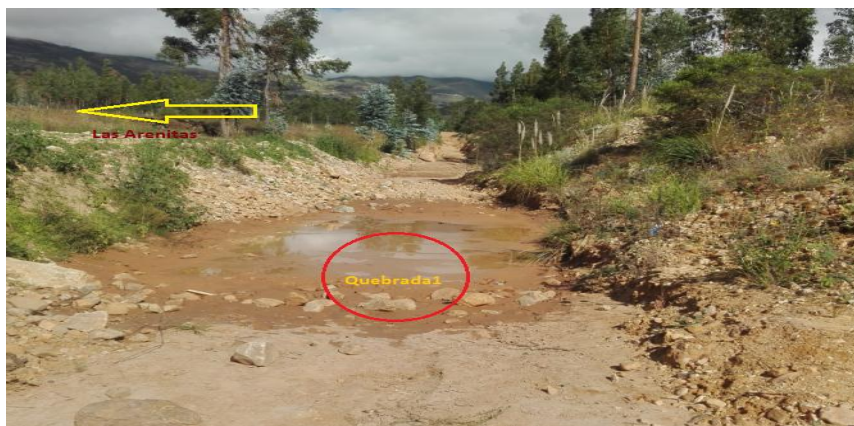
Figura 43. Quebrada-I-Las Arenitas, 2017.
Fuente: Elaboración propia, 2017.

El plan de contingencia se presenta para hacer frente oportunamente a las contingencias ambientales, éstas están referidas a la ocurrencia de efectos adversos sobre el ambiente debido a situaciones de origen natural o producto de actividades humanas. La Colpa I, se aprecia en la zona de Las Arenitas se encuentra amenazada por dos quebradas las cuales son afluencias del abra el Gavilán ubicado a la carretera a la costa.

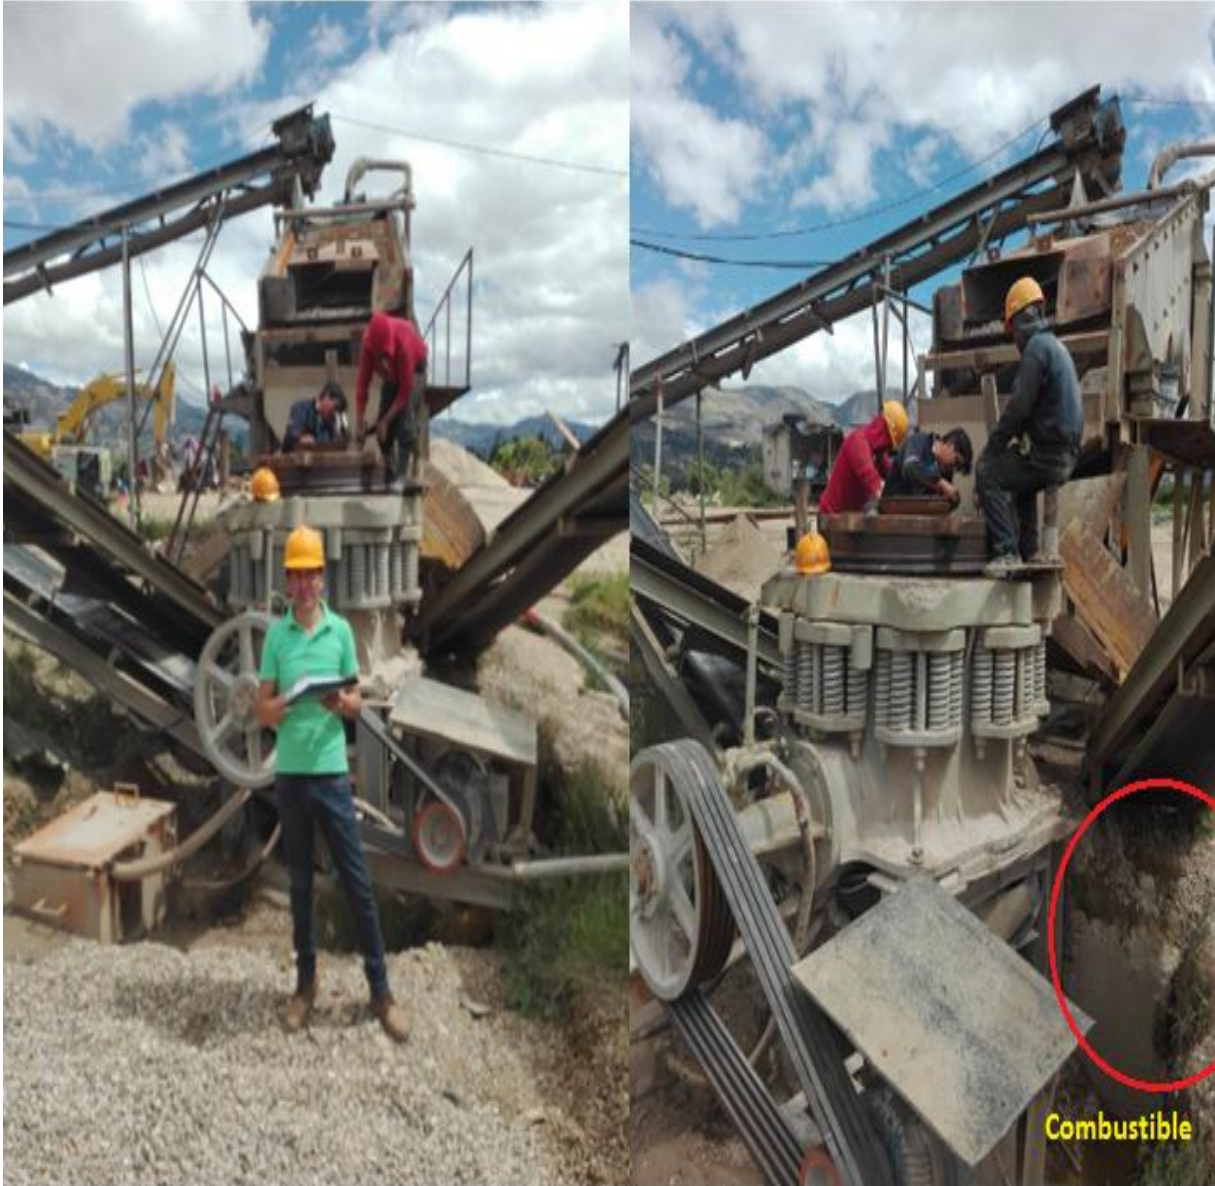
Anexo 2: Chancadora de agregados

Figura 44. Chancadora de agregados -Tesisista margen derecha.
Fuente: Elaboración propia, 2017.

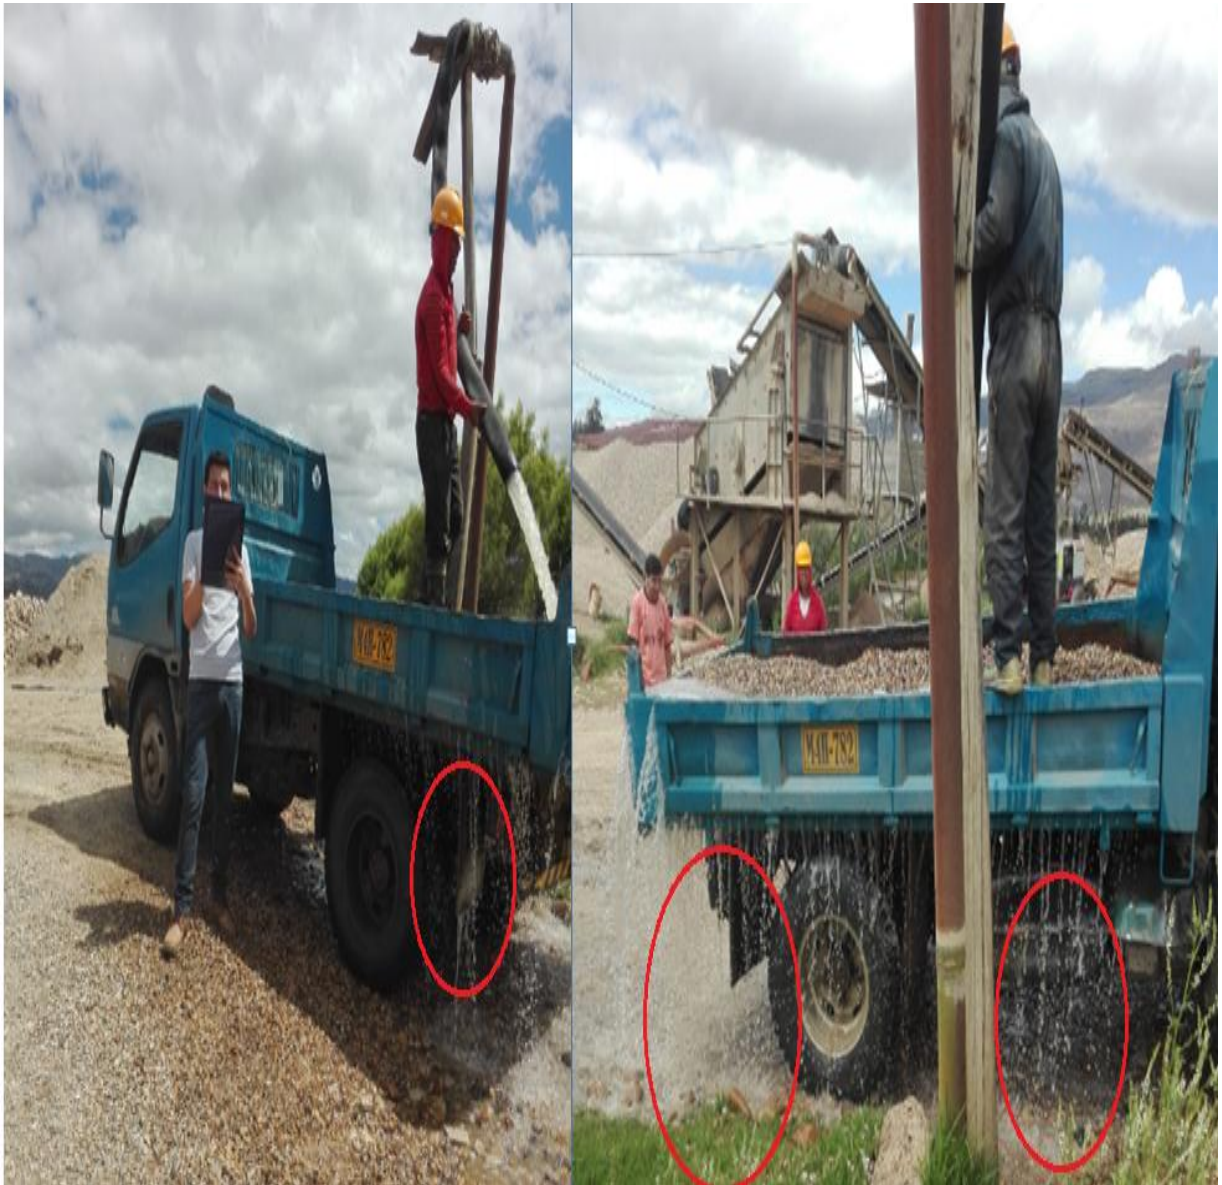
Anexo 3. Lavado del hormigón sin EPP

Figura 45. Lavado del hormigón sin EPP.
Fuente: Elaboración propia, 2017.
