UNIVERSIDAD ALAS PERUANAS
FACULTAD DE INGENIERÍA Y ARQUITECTURA
ESCUELA PROFESIONAL DE INGENIERÍA DE MINAS

**PROPUESTA DE EVALUACION AMBIENTAL PARA
MITIGAR IMPACTOS AMBIENTALES NEGATIVOS EN LA
CANTERA LA COLPA I, DISTRITO DE JESÚS -
CAJAMARCA, 2017**

**PARA OPTAR EL TÍTULO PROFESIONAL DE:
INGENIERO DE MINAS**

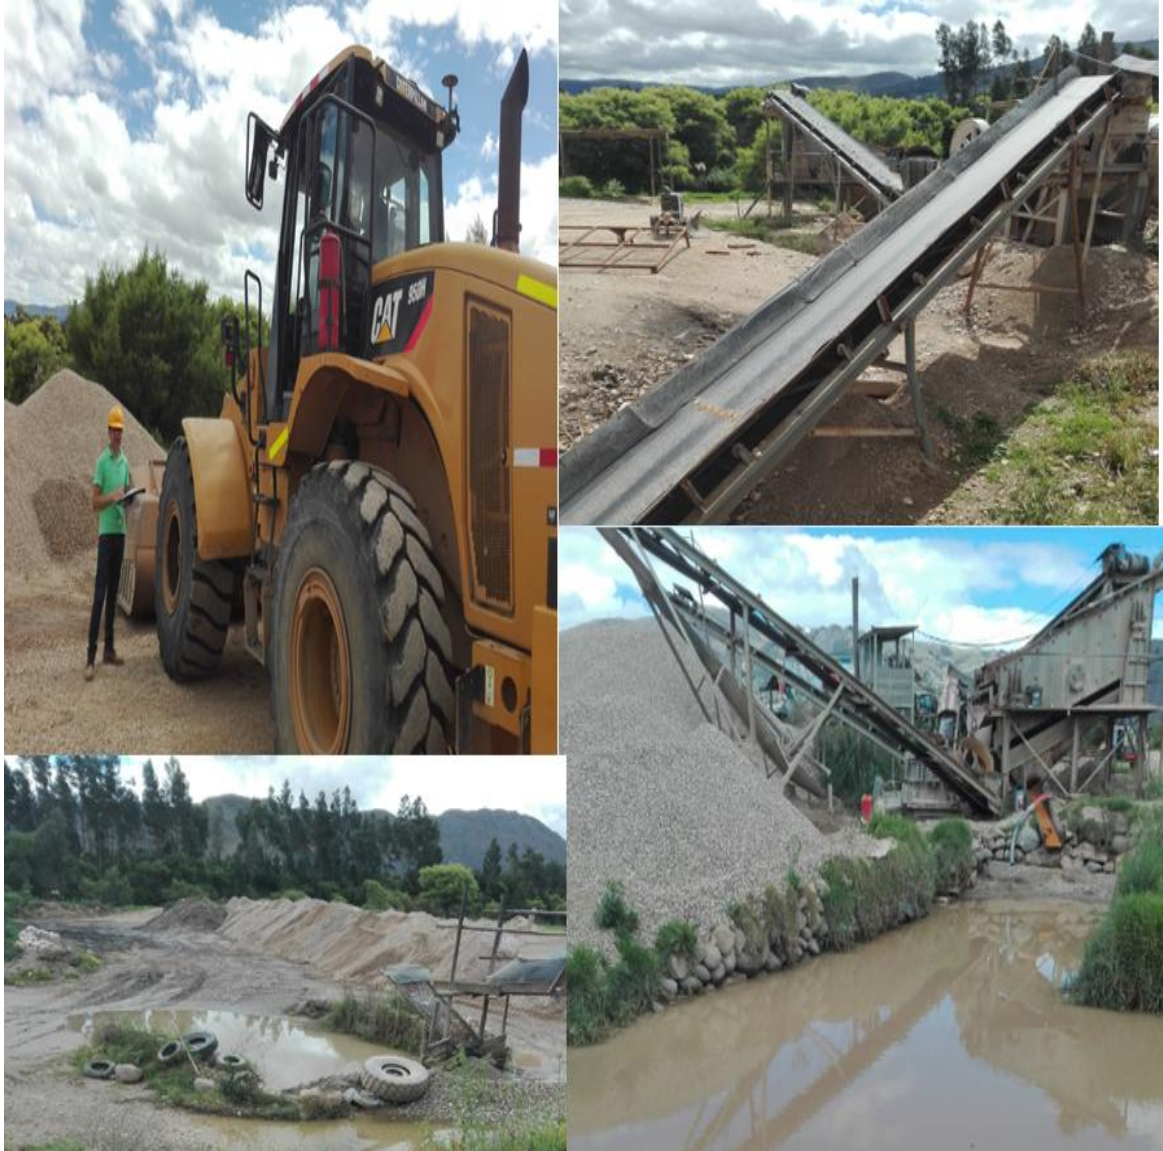
Figura 46. Cantera La Colpa I - Proceso de clasificación de agregados.
Fuente: Elaboración propia, 2017.
