FACULTAD DE INGENIERÍA Y ARQUITECTURA
ESCUELA PROFESIONAL DE INGENIERIA CIVIL FILIAL ICA

TESIS

**RIESGO SISMICO EN VIVIENDAS
AUTOCONSTRUIDAS DEL DISTRITO DE
SUBTANJALLA - ICA**

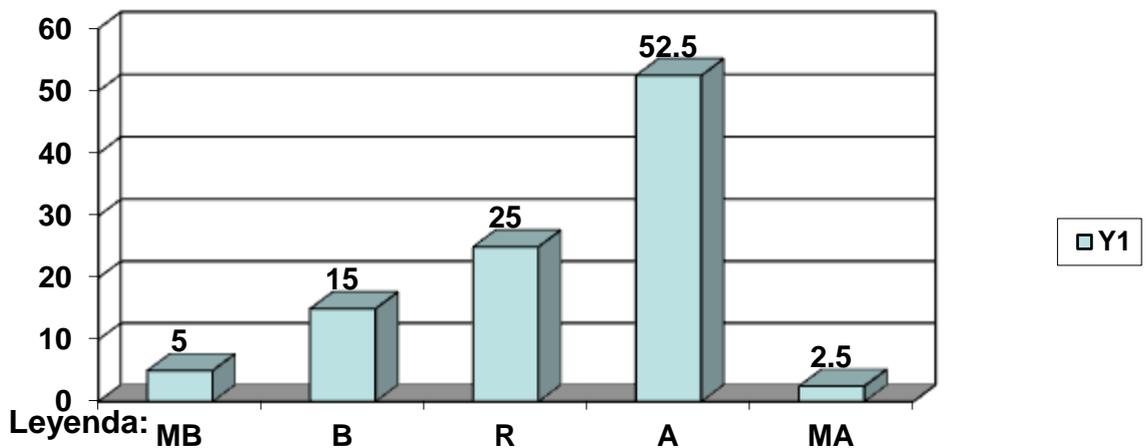
Gráfico Nº 01

Distribución porcentual del riesgo sísmico de acuerdo a las condiciones externas de las viviendas autoconstruidas del distrito de Subtanjalla, por categorías

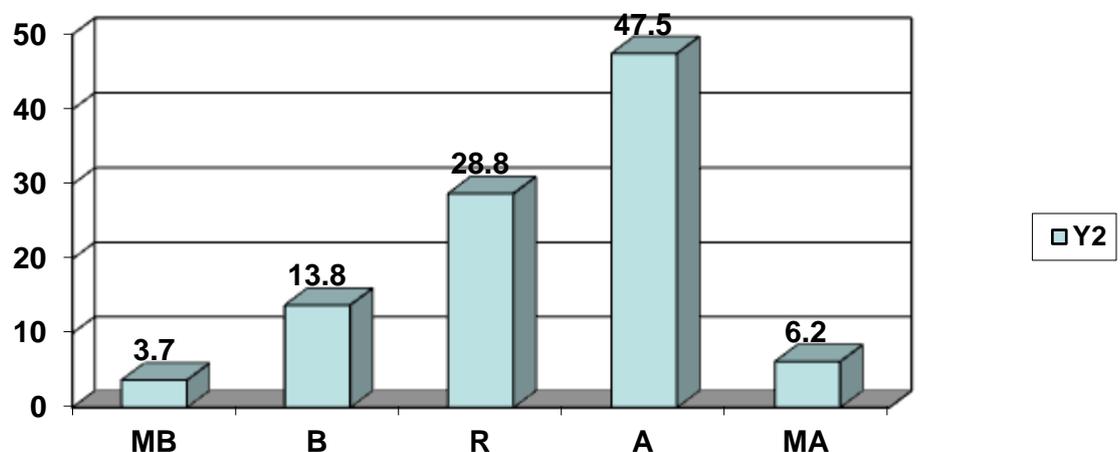
Gráfico Nº 02

Distribución porcentual del riesgo sísmico de acuerdo a las condiciones estructurales de las viviendas autoconstruidas del distrito de Subtanjalla, por categorías

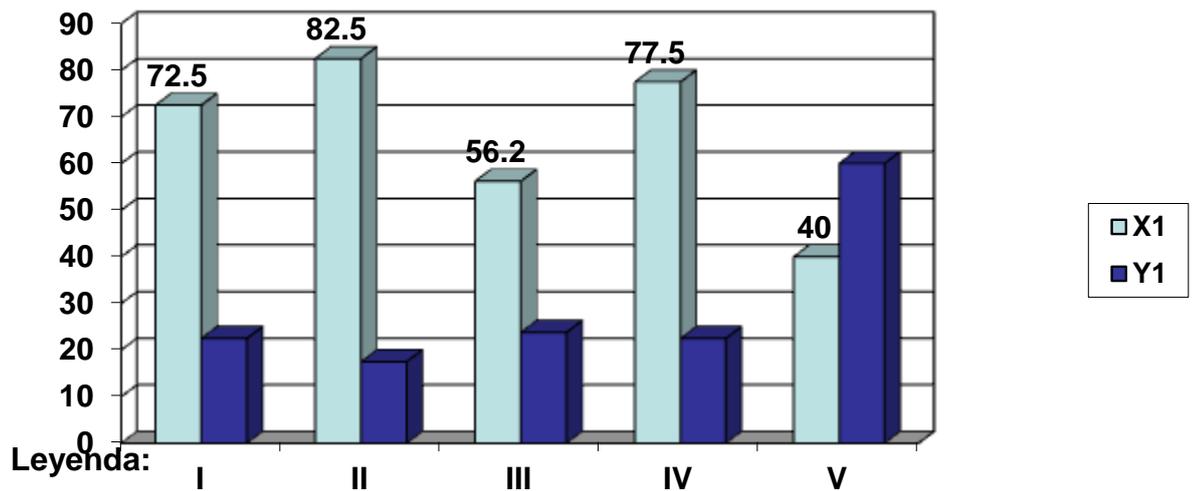
N° 03

Distribución porcentual del riesgo sísmico de acuerdo a las condiciones externas de las viviendas autoconstruidas del distrito de Subtanjalla, por indicadores

En cuanto a las cangrejeras en las columnas y algunas partes de la estructura de las viviendas se han observado en un 82.5 % y solamente 17.5 % no presentan estas deficiencias.

En relación a las deficiencias en los encofrados, se observar que 56.2 % de las viviendas se muestra, en cambio en un 23.8 % no se observa.

Por otra parte, en relación a los refuerzos expuestos, se evidencia esta deficiencia en un 77.5 %, mientras que el 12.5 % no muestra esta deficiencia. Del mismo modo se obsewrvó en un 40% juntas frías mientras que en un 60 % no se observó

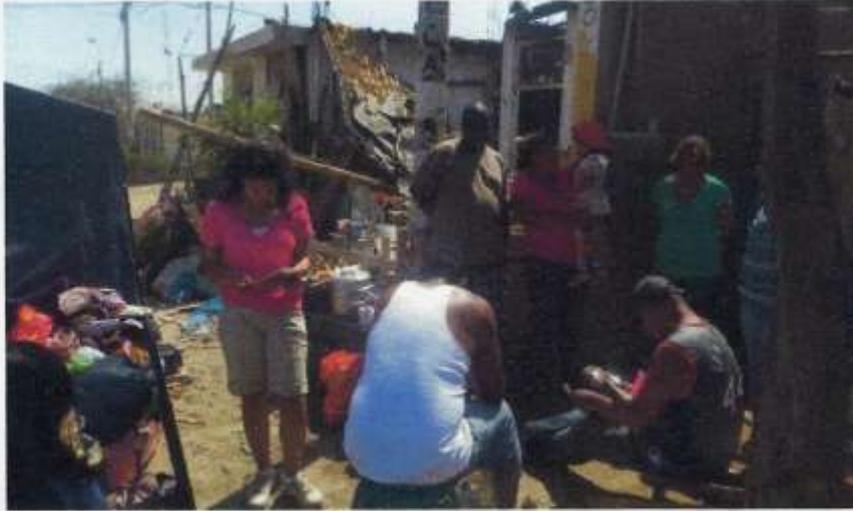
Participación de la familia en proceso de autoconstrucción de vivienda

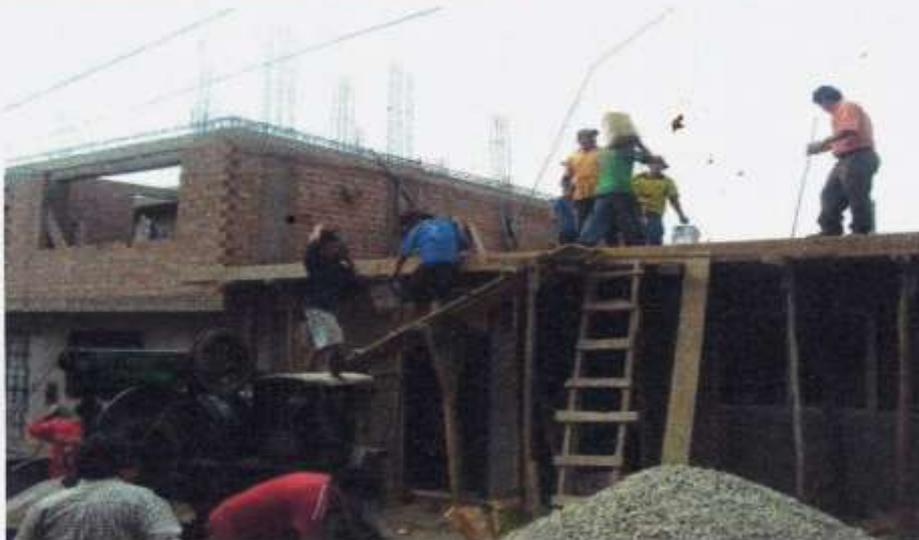
Pleno proceso de autoconstrucción de vivienda

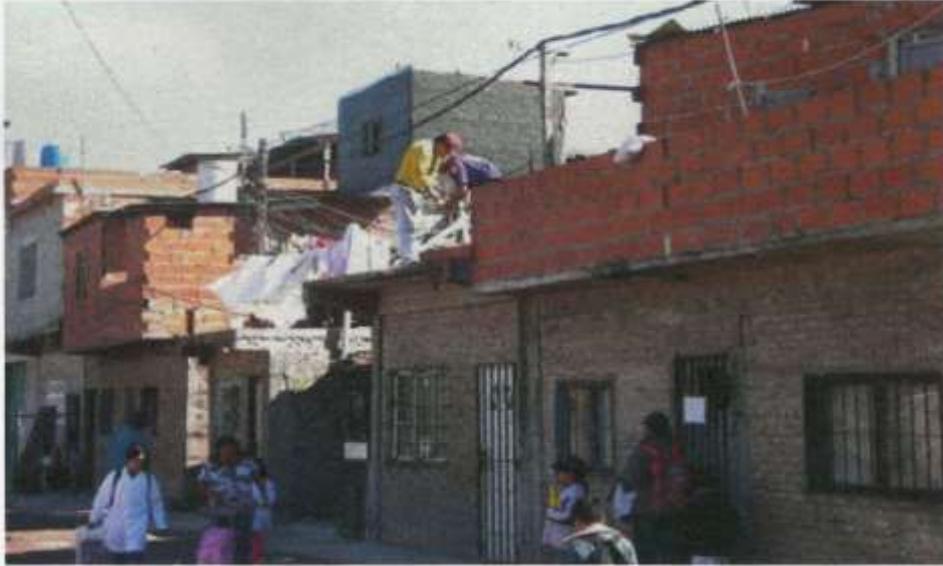
Vivienda autoconstruida no concluida
