TESIS

“ESTUDIO DEL RIESGO SÍSMICO EN VIVIENDAS DE ALBAÑILERÍA  
CONFINADA DEL  
ASENTAMIENTO HUMANO VILLA LOS MÁRTIRES”

MANUEL MOISÉS AGUIRRE VÁSQUEZ

MAYO, 2018

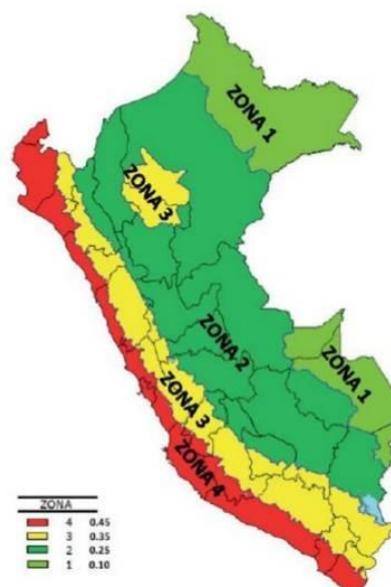
**FIGURA N° 5. ZONAS SÍSMICAS DEPARTAMENTALES**

La Norma E-030 del Reglamento Nacional de Edificaciones, brinda un Mapa de Zonificación Sísmica para el territorio Peruano donde considera a la ciudad de Chepén, La Libertad, con una ubicación dentro de la zona 4, la que configura a tal sector en un grado de sismicidad alta, teniendo un factor mayor al de las demás zonas.

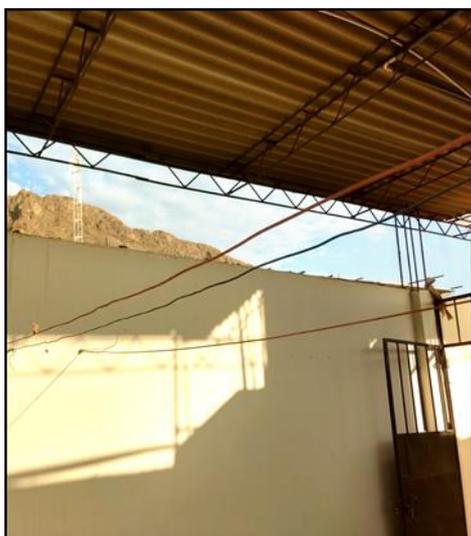
FOTO 2 : MUROS SIN ARRIOSTRAMIENTO

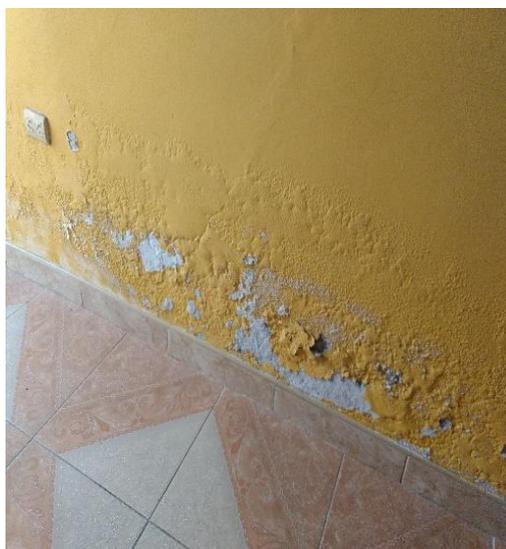
FOTO 3 : SALITRE EN MUROS

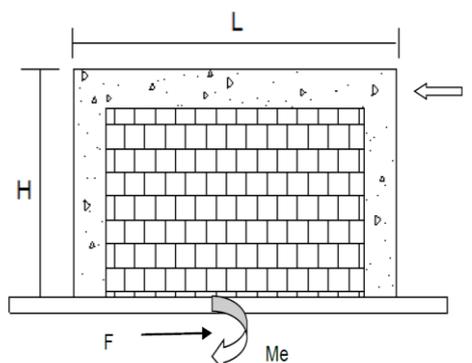
FIGURA N° 16. FUERZA CORTANTE Y MOMENTO EN MURO DE VIVIENDA DE UN PISO

$L$  = Longitud (m) del muro

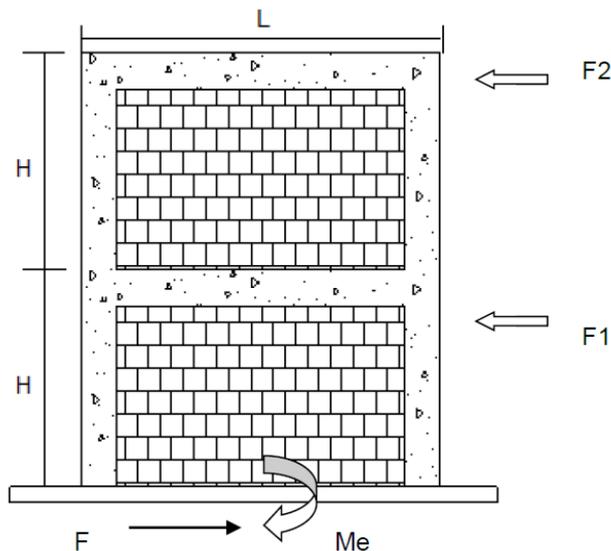
**FIGURA N° 17. FUERZA CORTANTE Y MOMENTO EN MURO DE VIVIENDA DE DOS PISOS.**

L = Longitud (m) del muro

Generalmente las alturas de entrepisos en viviendas de albañilería son iguales y también  $F2 = 2F1$ , por lo tanto la ecuación (9) se reduce a la siguiente expresión:

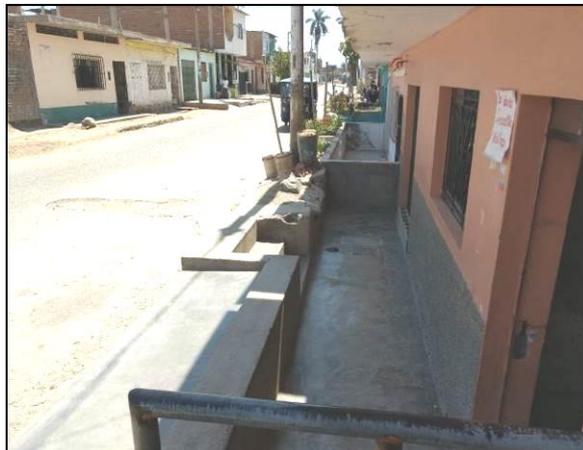
**FIGURA N° 18. VIVIENDAS DE NIVEL INFERIOR A NIVEL DE PAVIMENTO.**

A continuación una fotografía en la que se muestra diferencia de nivel de la pista y unas viviendas que no rellenaron.

Ello obligó a la mayoría de pobladores a buscar medios para nivelar sus viviendas, las que además se empezaban a construir de material noble (muros de ladrillo de arcilla, columnas y vigas de concreto), lo que determinó el uso de relleno para conseguir el nivel a medida de la pista.

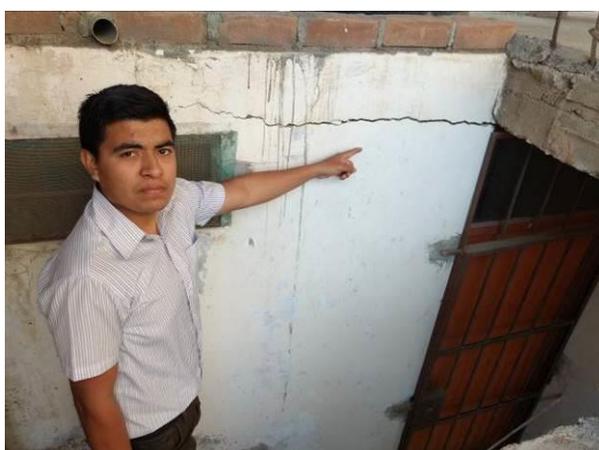
**FIGURA N° 19. FISURA POR ASENTAMIENTO EN LA VIVIENDA.**

A continuación una fotografía de fisura en pared de vivienda.

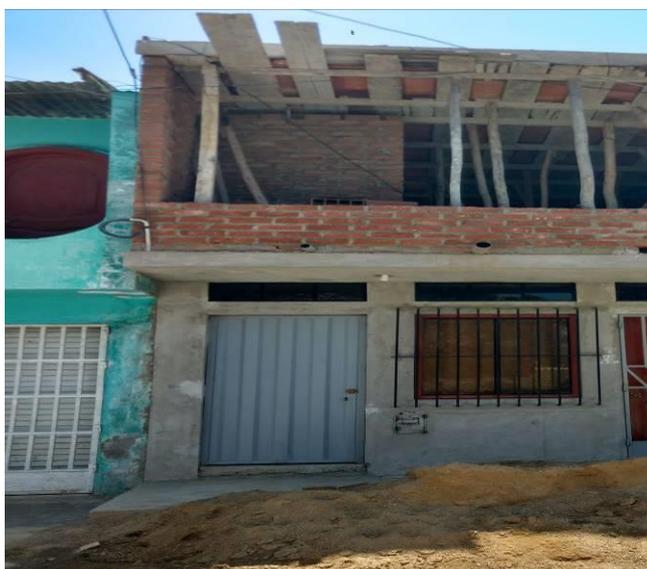
FIGURA N° 20. VIVIENDA SIN JUNTA SÍSMICA

El 100% de las viviendas encuestadas no cuentan con junta sísmica laterales entre viviendas.

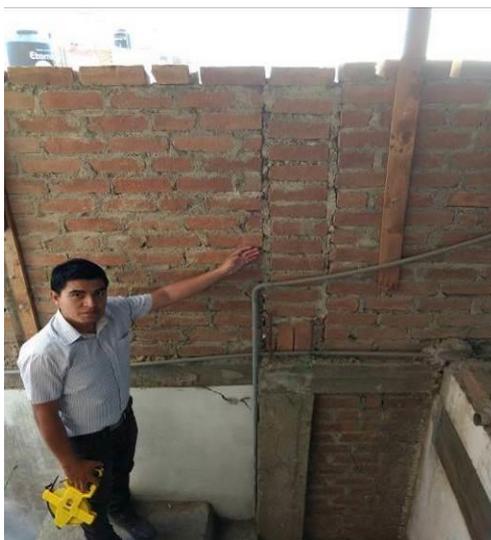
**FIGURA N° 21. MUROS SIN ARRIOSTRAMIENTO**

El 60% de las viviendas, tienen labores inconclusas como muros sin columnas, columnas sin vaciar concreto, parapetos sin arriostramiento, etc., esto conlleva a un gran riesgo de volteo y caída de muros. Se pueden observar en las siguientes figuras.

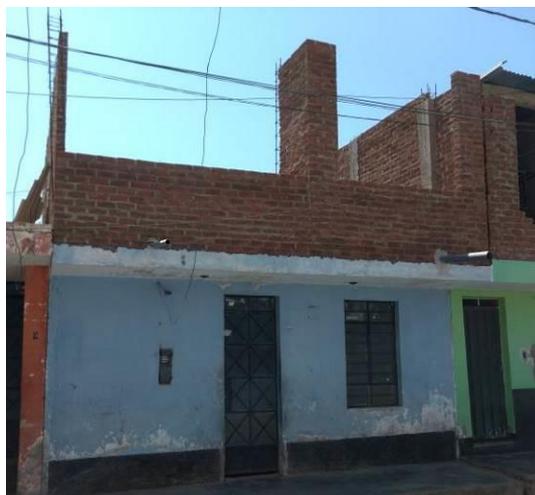
**FIGURA N° 22. PARAPETOS SIN ARRIOSTRAMIENTO**

Los parapetos no arriostrados generan un riesgo de tránsito de las salidas de escape en caso de sismo por ser propensas a volteos, como se puede observar en la siguiente figura.

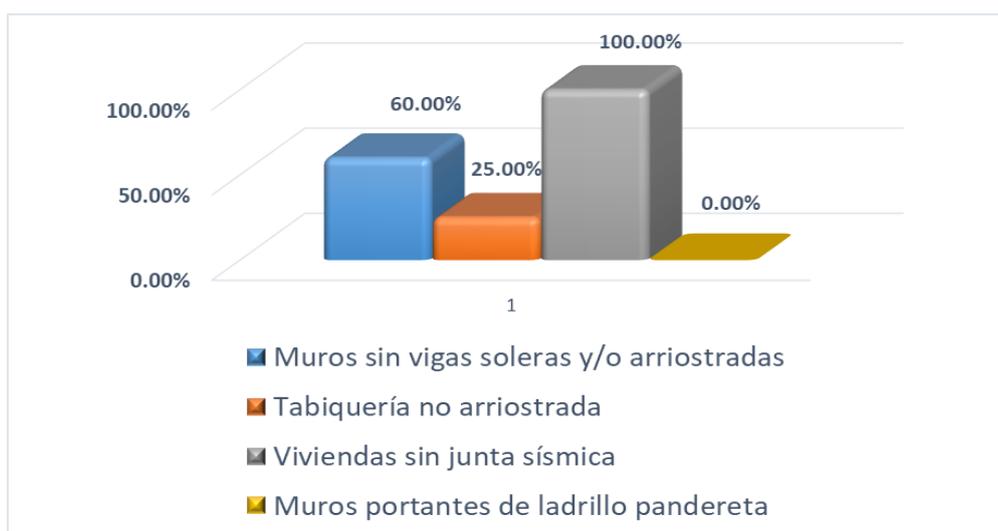
**TABLA N° 18. PROBLEMAS ESTRUCTURALES**

<b>PORCENTAJE</b>	<b>VIVIENDAS</b>
Muros sin vigas soleras y/o arriostradas	<b>60.00%</b>	<b>12</b>
Tabiquería no arriostrada	<b>25.00%</b>	<b>5</b>
Viviendas sin junta sísmica	<b>100.00%</b>	<b>20</b>
Muros portantes de ladrillo pandereta	<b>0.00%</b>	<b>0</b>

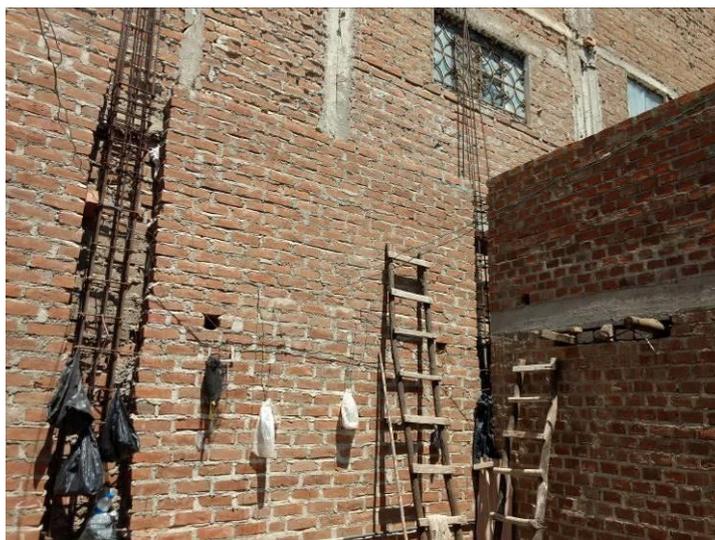
FIGURA N° 23. REFUERZO DE ACERO EXPUESTO A LA INTEMPERIE

El 30% de las viviendas encuestadas tienen el acero de refuerzo expuesto a intemperie. Muchas labores de construcción se ven suspendidas por medios económicos bajos, lo que conlleva en sus casos a mantener el acero de refuerzo expuesto a intemperie, de esta manera conlleva a oxidación y disminución de la dimensión, mala adherencia entre el acero y el concreto, entre otros. Se puede apreciar en la siguiente imagen los efectos causados, un acero que prácticamente es inservible.

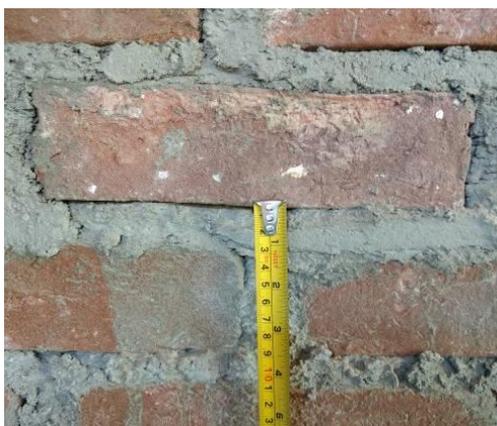
**FIGURA N° 24. JUNTA ENTRE LADRILLOS MAYOR A 1.5 cm.**

En el 70% de las viviendas encuestadas se observan juntas entre los ladrillos que superan los 1.5 cm. Esto tiene que ver con la mano de obra que al no ser de buena calidad origina estos defectos constructivos. En la siguiente figura se observa una junta entre ladrillos de 3.0cm.

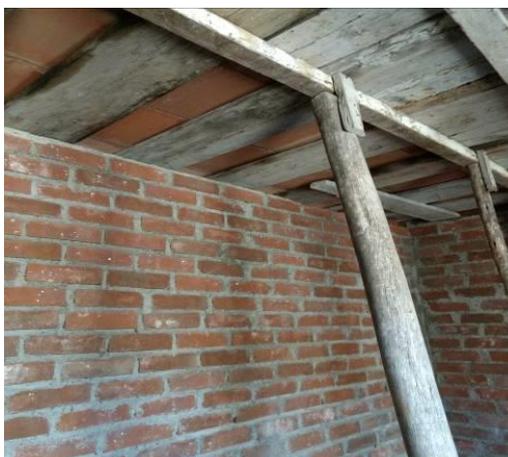
**FIGURA N° 25. UNIÓN MURO-TECHO NO MONOLÍTICO.**

El 45% de las viviendas presentan una estructura no consolidada al tener los muros y el techo separados, muchos de los casos se deben a la mano de obra deficiente, que desconoce las propiedades estructurales de los muros portantes. Se puede apreciar en la siguiente imagen.

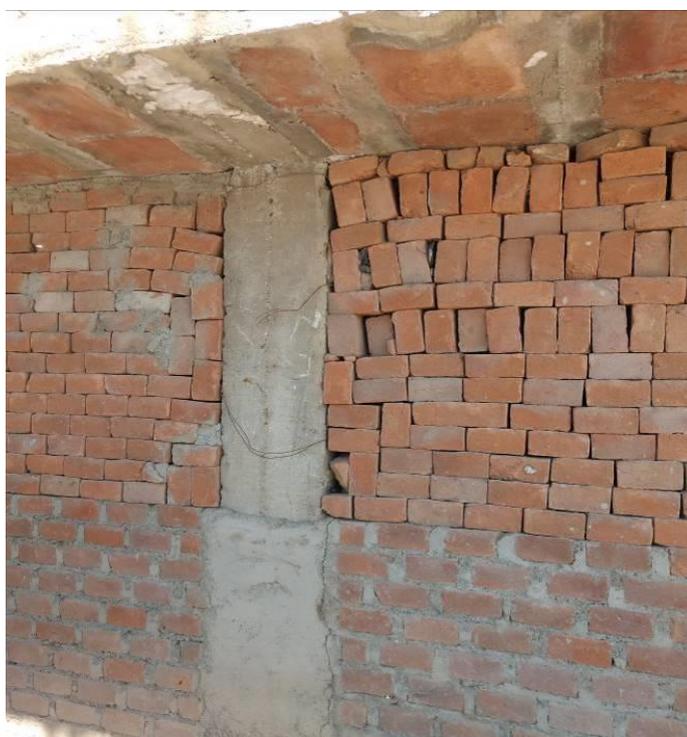
**FIGURA N° 26. MALA CALIDAD DE MANO DE OBRA**

La Mano de obra se calificó visualmente sobre el proceso constructivo de forma cualitativa. El 100% de las viviendas encuestadas presentan una calidad de mano de obra en construcción de regular a mala. En un margen de 75% de Regular calidad y en 25% de mala Calidad. En la siguiente figura se muestran algunos detalles de mala calidad de mano de obra.

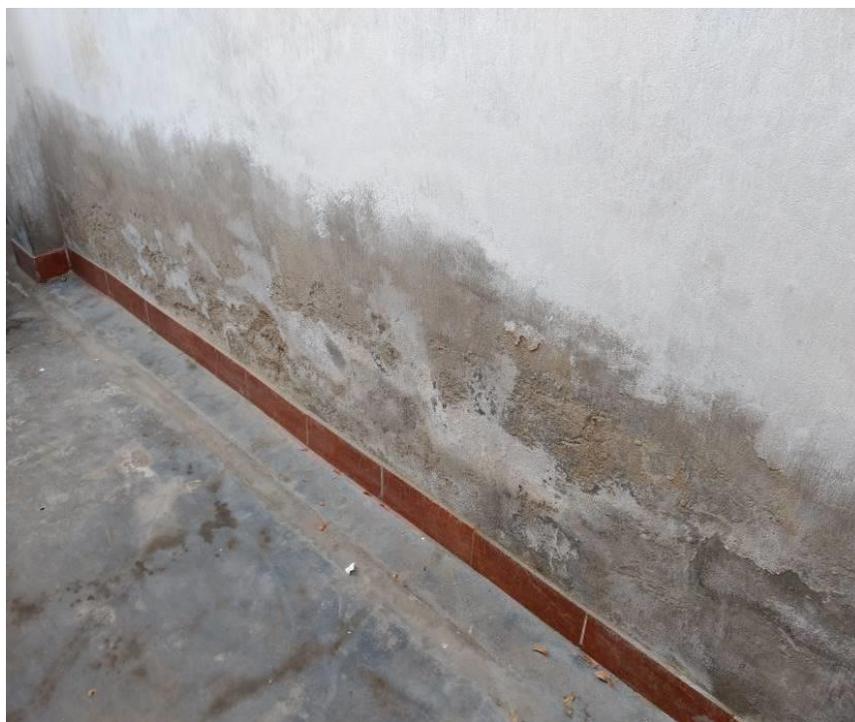
**FIGURA N° 27. EFLORESCENCIA EN LOS MUROS**

Se hace referencia al estado actual de la vivienda, donde se tienen en cuenta aspectos como el estado de los muros, techo, etc. En los muros del 90% de las viviendas se observó la presencia de eflorescencia en menor o mayor magnitud, en el 45% de las viviendas se notaron algunas grietas o rajaduras en los muros, en el 50% de las viviendas hubo efectos de asentamiento.

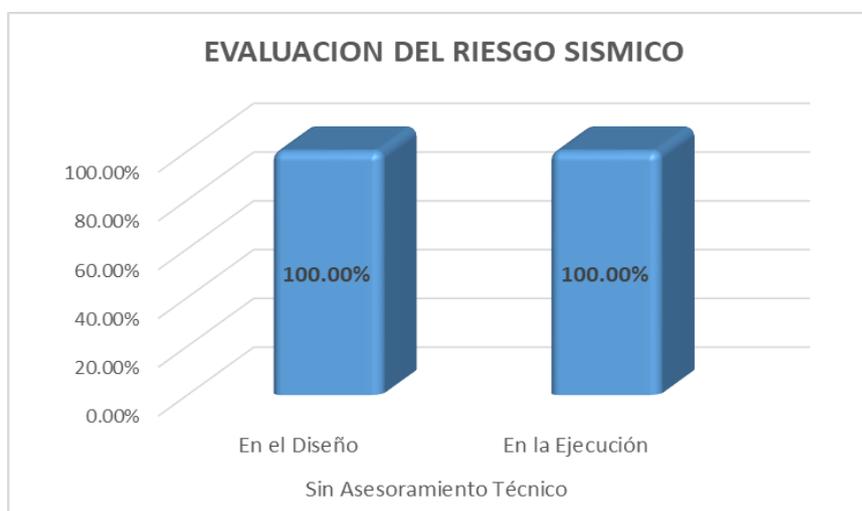
**TABLA N° 22. VIVIENDAS SIN ASESORAMIENTO TÉCNICO EN DISEÑO Y EJECUCIÓN**

<b>Sin Asesoramiento Técnico</b>	
<b>En el Diseño</b>	<b>En la Ejecución</b>
100.00%	100.00%

En lo que corresponde la mano de obra, repercute el no tener asesoramiento al momento de la ejecución de la construcción, ya que al no existir asistencia profesional los trabajos se realizan sin una organización y planteamiento técnico especializado.

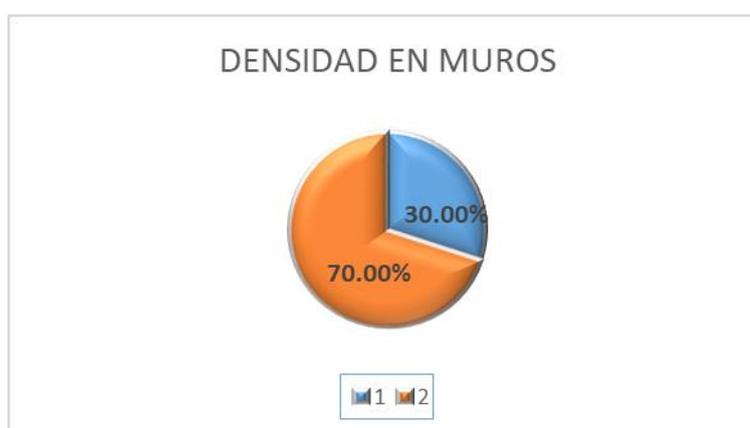
**TABLA N° 24. DENSIDAD DE MUROS EN A.H. VILLA LOS MÁRTIRES**

DENSIDAD EN MUROS	
Densidad adecuada de Muros	30.00%
Densidad inadecuada de Muros	70.00%

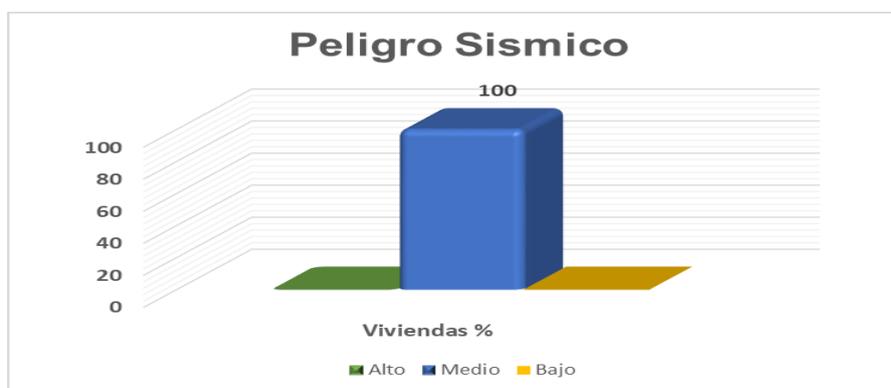
**TABLA N° 28. PELIGRO SÍSMICO GLOBAL EN A.H. VILLA LOS MÁRTIRES**

Especificación		Viviendas %
Peligro	Alto	0.00
	Medio	100.00
	Bajo	0.00

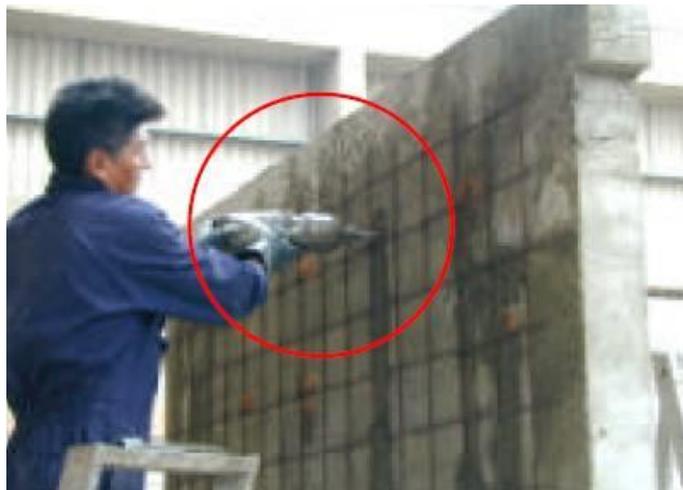
**FIGURA N° 33. RELLENAR CON LECHADA Y TARRAJEAR**

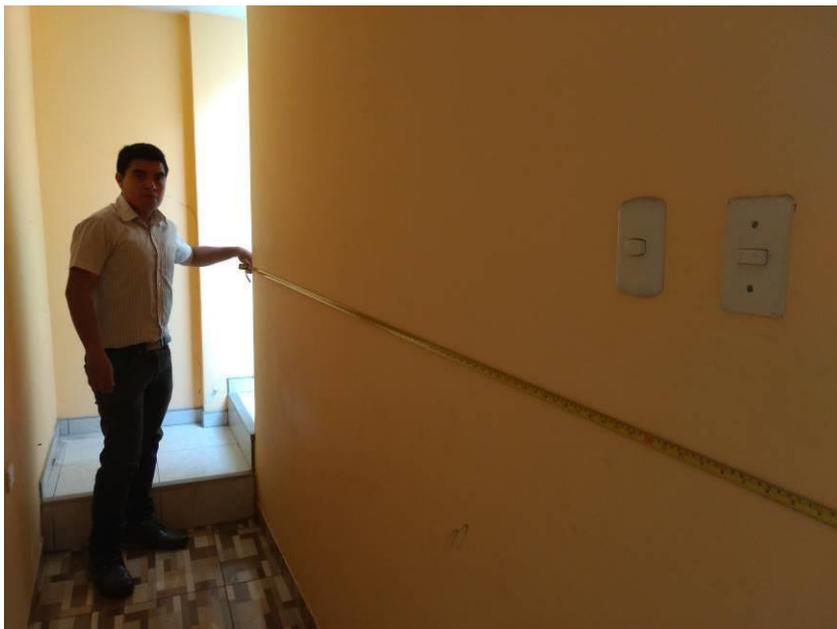
**FIGURA N° 34. LONGITUD DE MURO.**

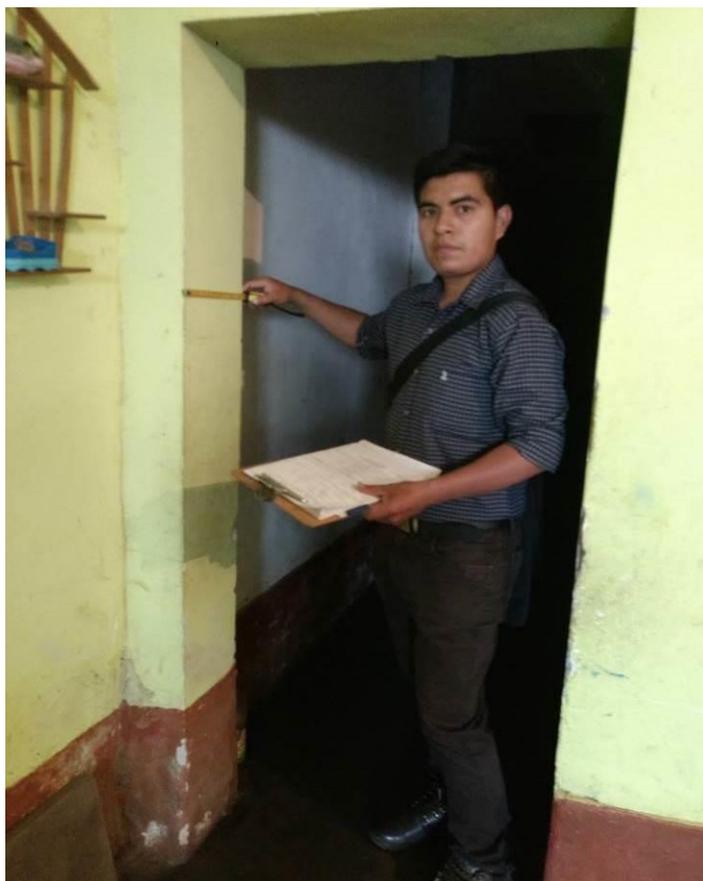
**FIGURA N° 36. ANCHO DE COLUMNAS.**
