UNIVERSIDAD ALAS PERUANAS
FACULTAD DE INGENIERÍA Y ARQUITECTURA
ESCUELA PROFESIONAL DE INGENIERÍA DE MINAS

TESIS

**EVALUACIÓN DE LA ESTABILIDAD DE TALUDES
EN LAS OPERACIONES MINERAS DE LA
CANTERA LOS CHANCAS III 5HNOS, DISTRITO
DE BAMBAMARCA, DEPARTAMENTO DE
CAJAMARCA, 2017**

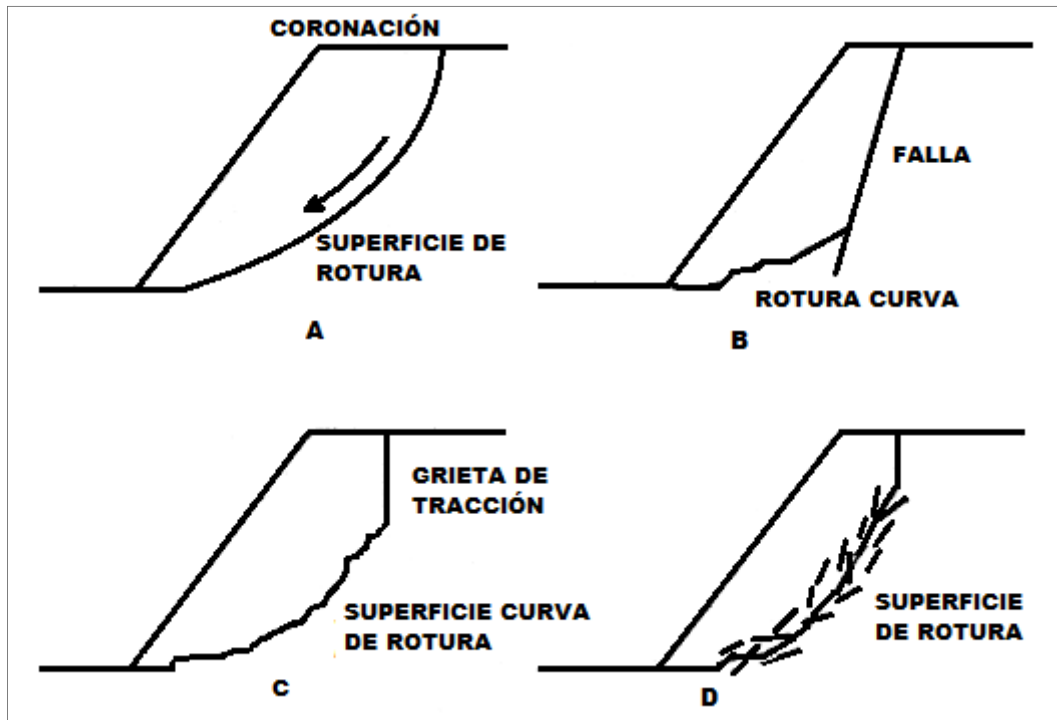
La superficie de deslizamiento circular es el clásico deslizamiento por corte típico para suelos. En medios rocosos, la razón predominante para que se produzca la rotura es la disminución de resistencia al esfuerzo cortante a lo largo de las juntas. Las superficies de deslizamiento en medios rocosos se desarrollan en parte a lo largo de juntas, y en parte cortando la roca matriz. Suele ocurrir en macizos muy diaclasados con tamaño de bloques muy pequeños respecto al talud, pero también es muy frecuente en rocas muy blandas, blandas o muy meteorizadas. Los tipos de roca que generan este tipo de rotura son también ricos en partículas arcillosas, o reblandecidos por decompresión y por influencia del agua cuando la presión intersticial es suficientemente alta como para producir la inestabilidad rotacional. Como consecuencia de este tipo de movimiento aparecen las grietas de tracción en la parte superior del deslizamiento y hacia la dirección del movimiento. Estos deslizamientos pueden estar también condicionadas por la rotura a través de discontinuidades preexistentes. Por ejemplo, a través de grietas de tracción, en combinación con deslizamientos planos, o formando la superficie circular por las diaclasas existentes (Ale, 2012).

Figura 2: Deslizamiento circular combinado.
Fuente: Ale (2012).

las características resistentes del macizo rocoso, es decir de sus características estructurales. En las Figuras 1, 2 y 3 vienen presentadas las superficies de deslizamiento bidimensionales. En realidad, la superficie de deslizamiento circular es un fenómeno tridimensional (véase Figura 4), pero como simplificación, y del lado de la seguridad, se analizará en dos dimensiones (Ale, 2012).

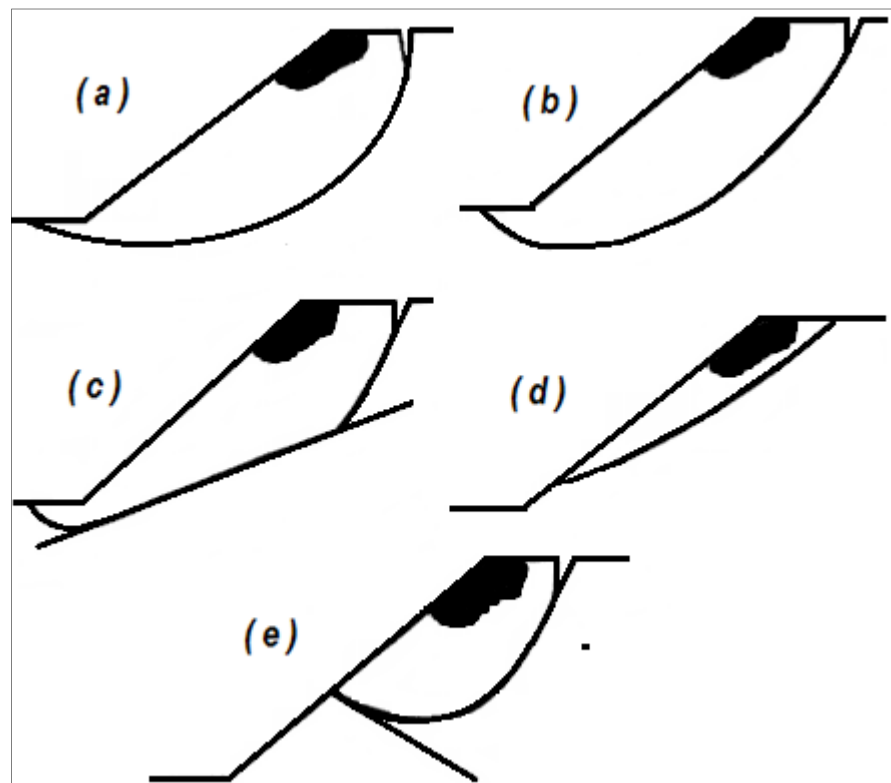
El término "deslizamiento curvilíneo" (Hudson & Harrison, 1997) se utiliza para describir un grupo de inestabilidades tales como los mostrados en la Figura 3, que es complementaria a las Figuras 1 y 2. Este término, en términos coloquiales, se considera sinónimo al término más usual de deslizamiento circular que a su vez se considera que también tiene en cuenta un deslizamiento no circular (Ale, 2012).

Figura 3: Desarrollo de deslizamiento curvilíneo.
Fuente: Ale (2012).

En la Figura 3 se presentan cinco diagramas de condiciones geológicas diferentes, bajo cuales los

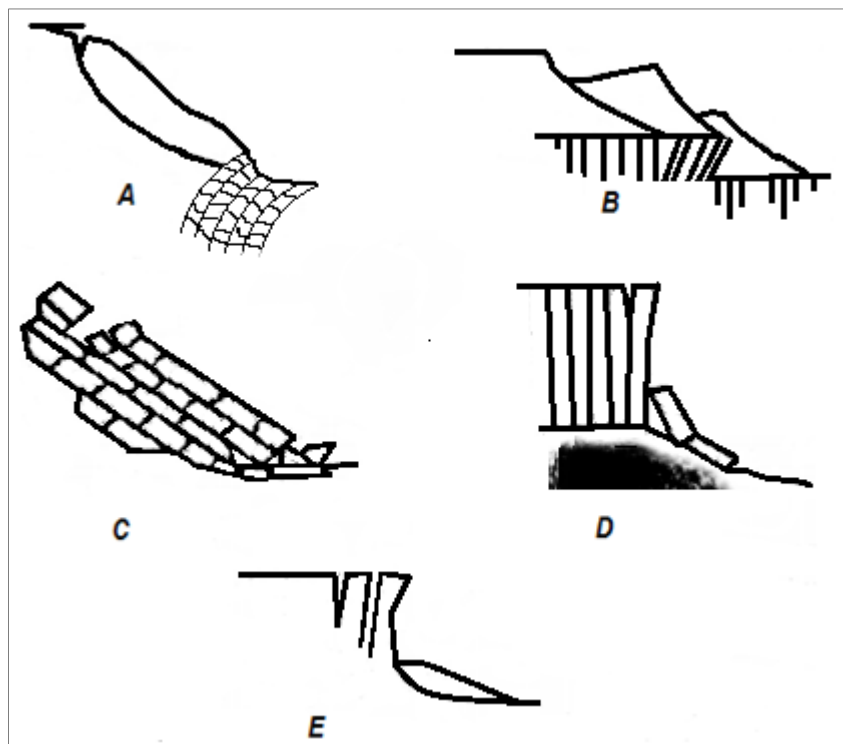
El método de Sagaseta et al. (2001) supone un avance en el tratamiento matemático y analítico de este problema. El vuelco mixto se caracteriza por una flexión pseudo-continua que afecta a columnas largas de roca con juntas transversales, y representa un caso que participa de las características de los dos mecanismos antes descritos. Existen también modos de rotura por vuelco de tipo secundario, es decir, provocado como consecuencia de otros modos de inestabilidad (véase Figura 7). Estos tipos de vuelco generalmente se inician por el corte del pie de talud por incidencias naturales, como erosión, o por las actividades de origen humano. En todos estos casos representados en la Figura 7, el primer modo de rotura viene dado como un deslizamiento, y como consecuencia del mismo se produce una rotura por vuelco (Merchán & Sánchez, 2013).

Figura 7: Rotura por vuelco secundario.
Fuente: Ale (2012).

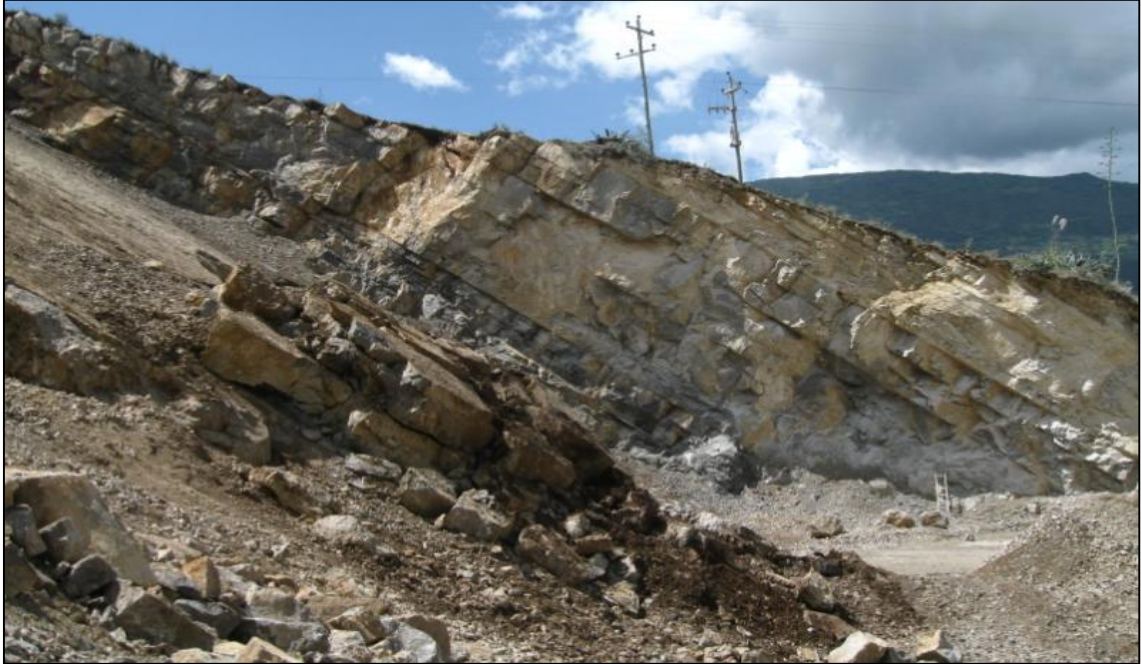
Están formadas por secuencias calcáreas del Cretáceo Superior, resalta la ocurrencia en bancos gruesos y duros por presentar una estratificación regular y uniforme de coloración grisácea. Consiste de caliza estratificada en forma de capa mediana y pura de color azul que intemperiza a tonos grises claros debido a su alta pureza prácticamente constituiría una caliza litográfica.

Figura 15: Formación Cajamarca presente en la Calera.

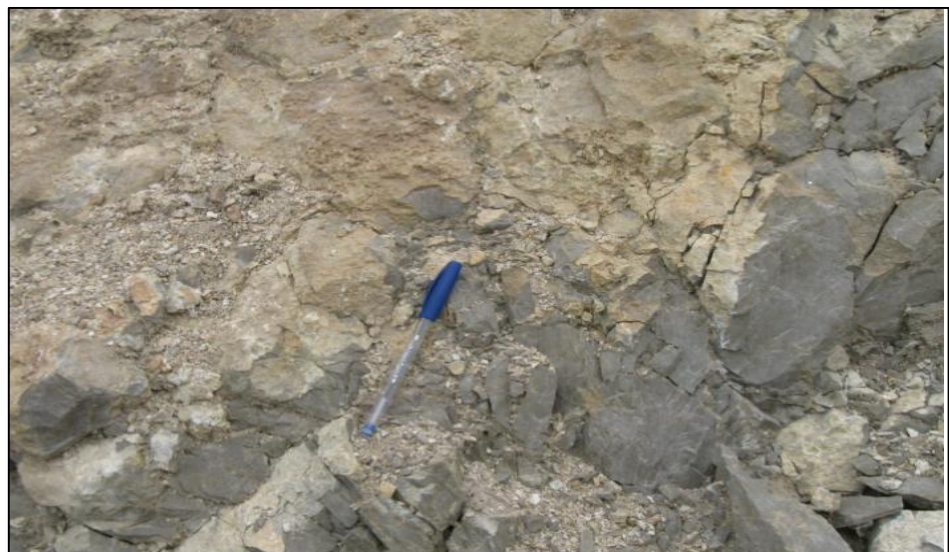
Están formadas por secuencias calcáreas del Cretáceo Superior, consiste en intercalación de estratos de calizas, con margas y lutitas. Los espesores de los estratos son menores a 1m, presentan un color crema amarillento debido a que son fácilmente erosionables.

Figura 16: Formación Celendín en los acreeedores de la Calera.

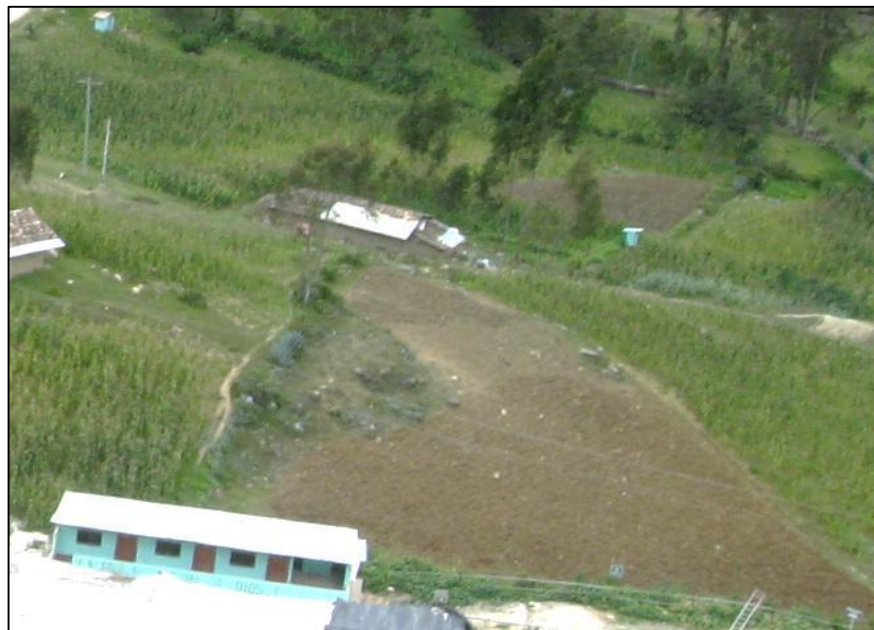
Los depósitos cuaternarios son principalmente de tipo deluvial o sea que se han formado por la meteorización y erosión de las rocas, pero sin mayor movimiento ya que no existen muchas laderas ni fuertes precipitaciones para moverlos. Su composición es arcillosa siendo los demás componentes gravas y arenas, pero en variable cantidad.

Figura 17: Depósitos cuaternarios utilizados para la agricultura.
Fuente: Fotografía tomada en la cantera los Chancas III 5HNOS, por la tesista - Bambamarca, 2017.

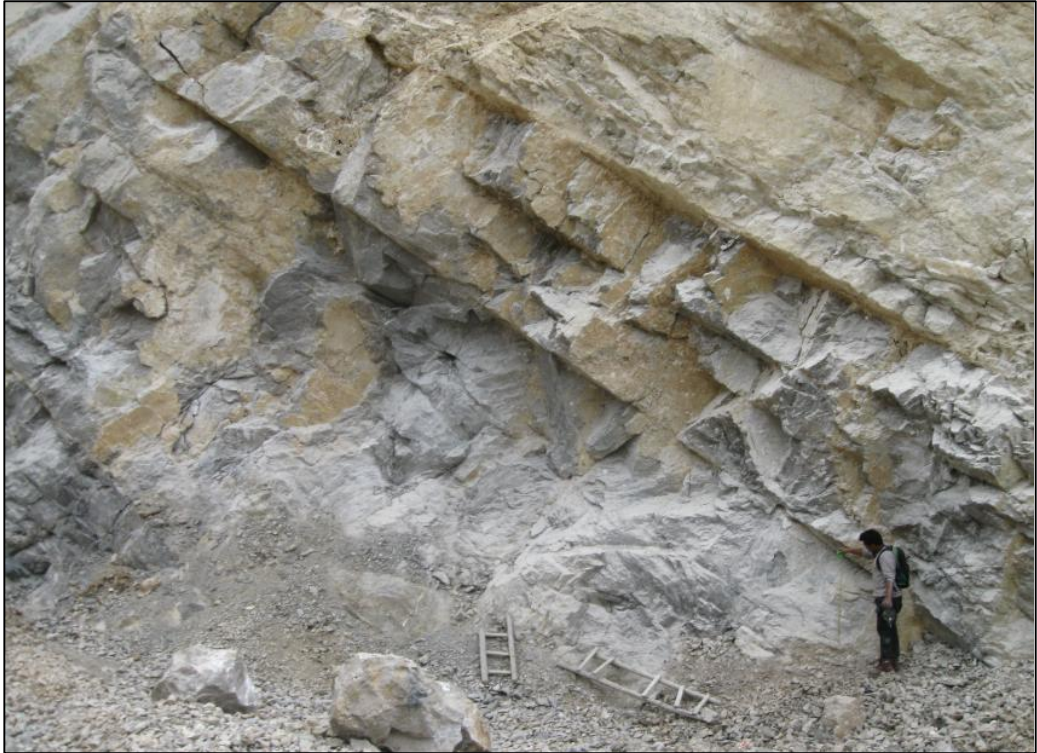
El aspecto del macizo rocoso se puede ver en la siguiente fotografía:

Figura 18: Aspecto del Macizo rocoso.

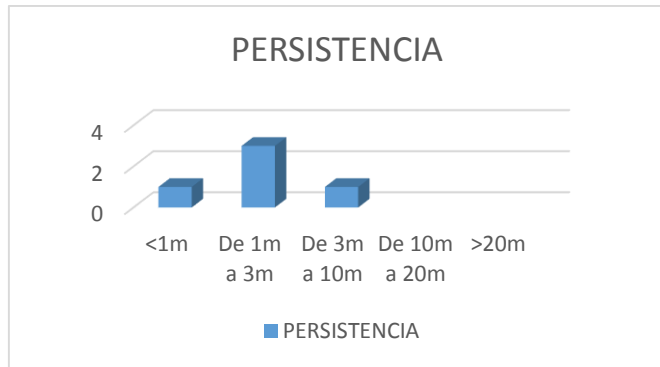
Se midió en campo discontinuidades donde la mayoría varían desde 1 metro hasta 3 metros.

Figura 19: Persistencia en las discontinuidades.
Fuente: Elaboración propia, (2018).

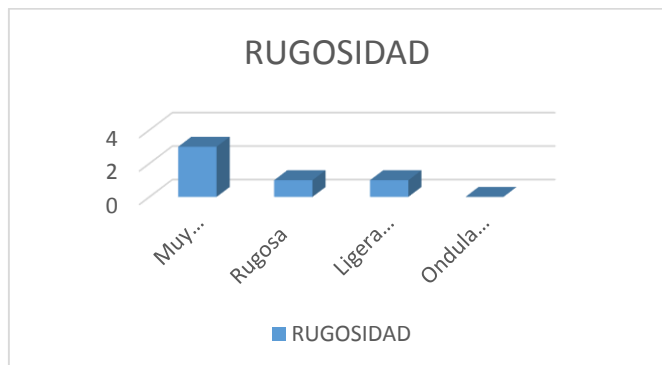
Se identificó en campo la rugosidad de las discontinuidades donde la mayoría son muy rugosas.

Figura 21: Rugosidad en las discontinuidades.
Fuente: Elaboración propia, (2018).

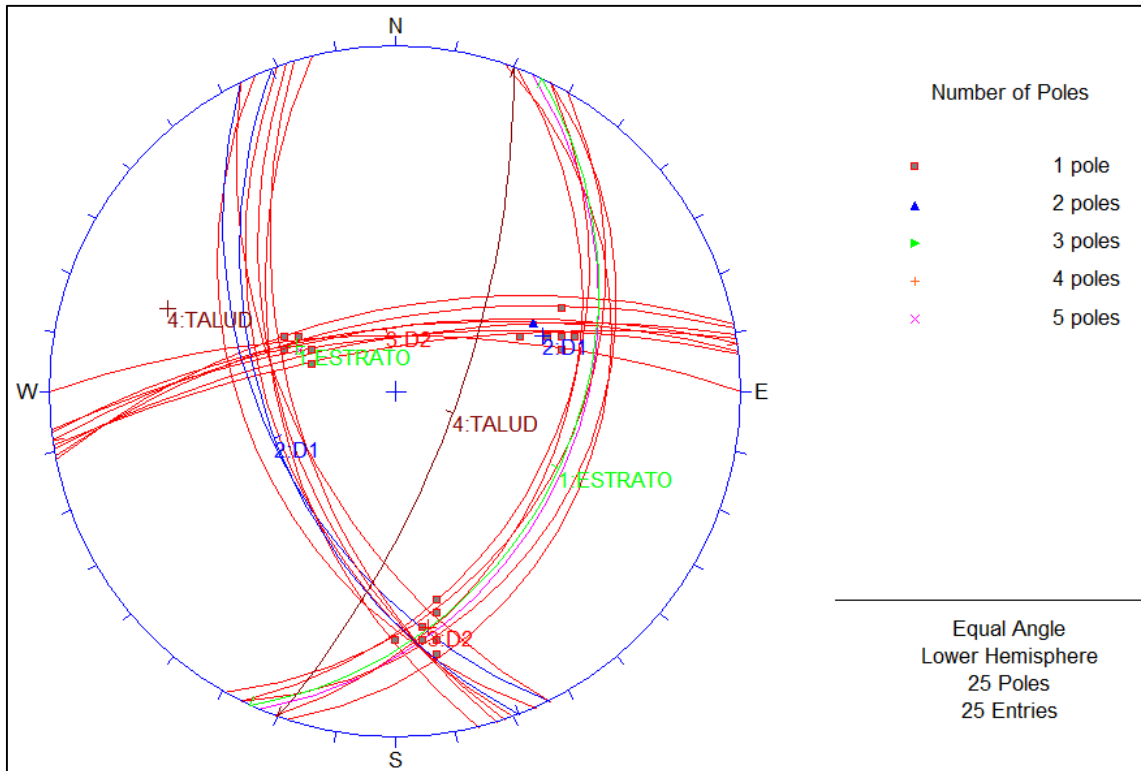
- a. Se graficaron las discontinuidades tomadas en campo y el talud. Para la obtención de la figura 25, primero se ingresaron los datos de las diaclasas tomadas en campo tanto el Dip como el DipDirection. Se le asigna el tipo de diaclasa que es (Joint, fault) y automáticamente los datos 3D se grafican en el plano estereográfico 2D.

Figura 25: Planos mayores y polos de las discontinuidades y del Talud.
Fuente: Programa Dips v5.0, (2017).

- b. Se calculó el promedio de las discontinuidades. Con el promedio de las discontinuidades presentadas en la figura 25 obtuvimos la figura 26.

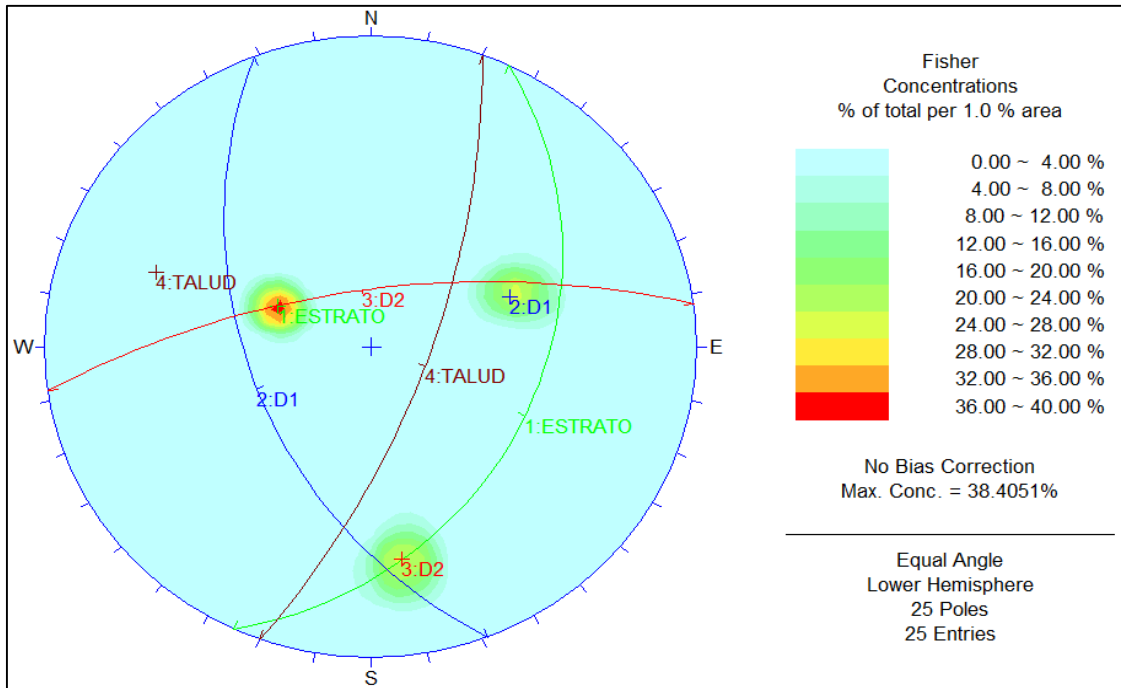
Figura 26: Concentración Fisher de los polos de las discontinuidades.
Fuente: Programa Dips v5.0, (2017).

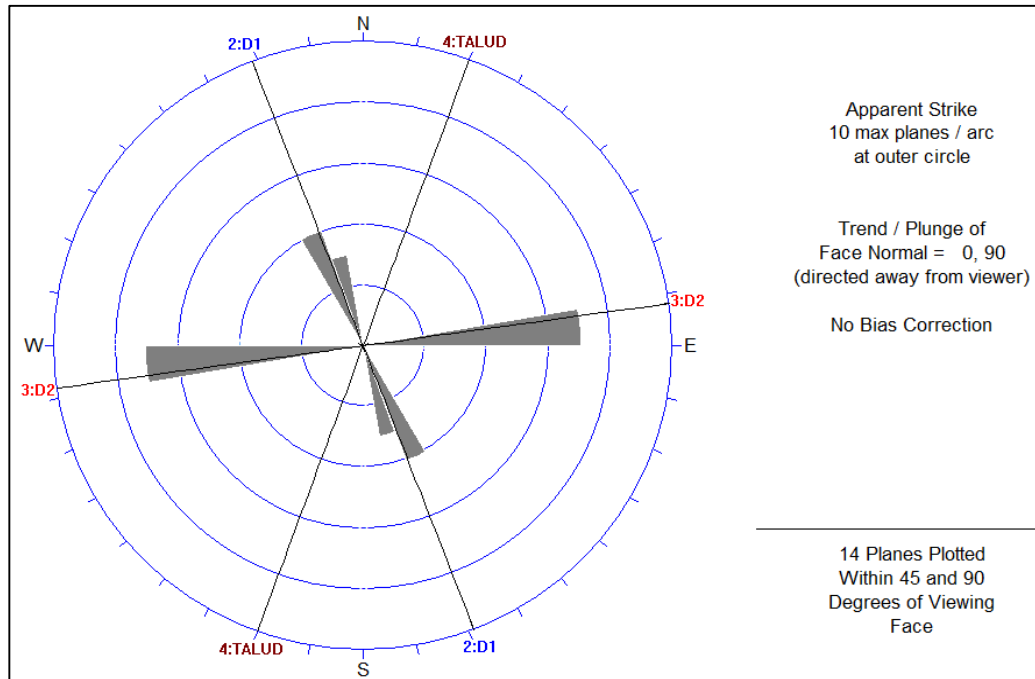
Figura 27: Gráfico de rosa de las discontinuidades y el talud.
Fuente: Programa Dips v5.0, (2017).

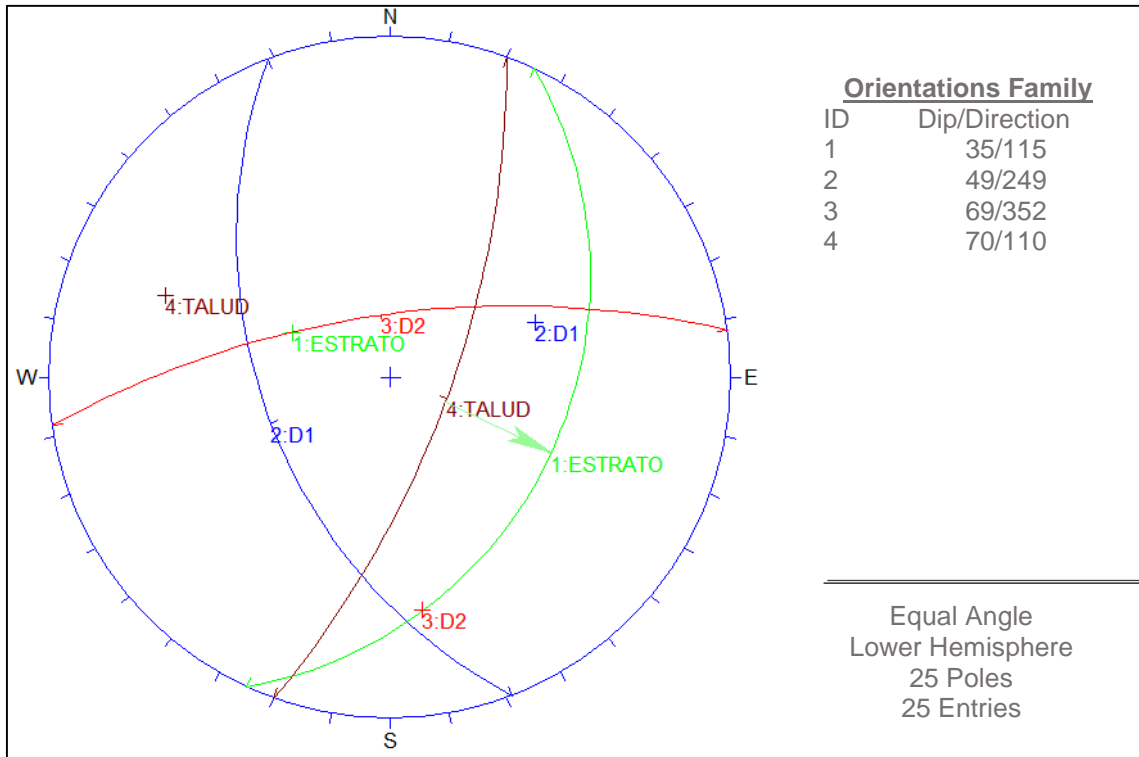
- c. Se graficaron los promedios de las discontinuidades y se observó las posibles roturas planares y/o cuñas.

Figura 28: Interpretación final de la Rotura Planar generada por el Estrato a favor de la pendiente del Talud.

El modelamiento Matemático muestra una rotura planar según el Análisis Estereométrico con el Programa Dips v5.0, esta rotura planar se analizó con el Programa RocPlane V2.0, dando un factor de seguridad pseudo-estático de 6.8 y un FS dinámico y saturado de 6.5, descartando el peligro por rotura planar.

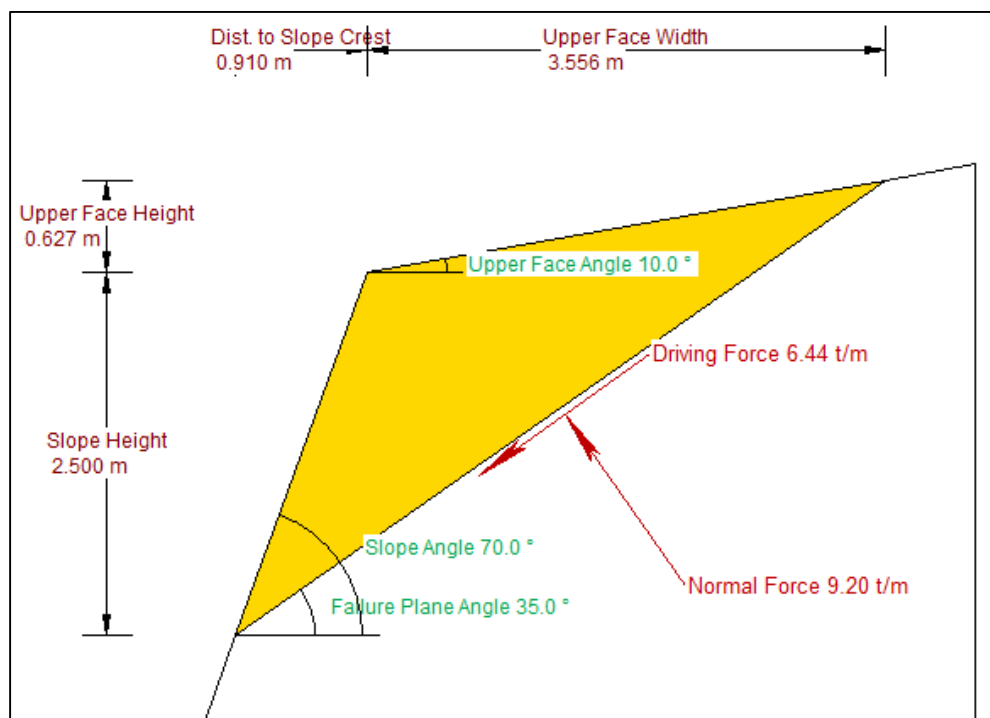
El resultado es un Factor de seguridad de 6.8, a continuación, se muestra más detallado:

Figura 30: Resultado de Factor de seguridad.

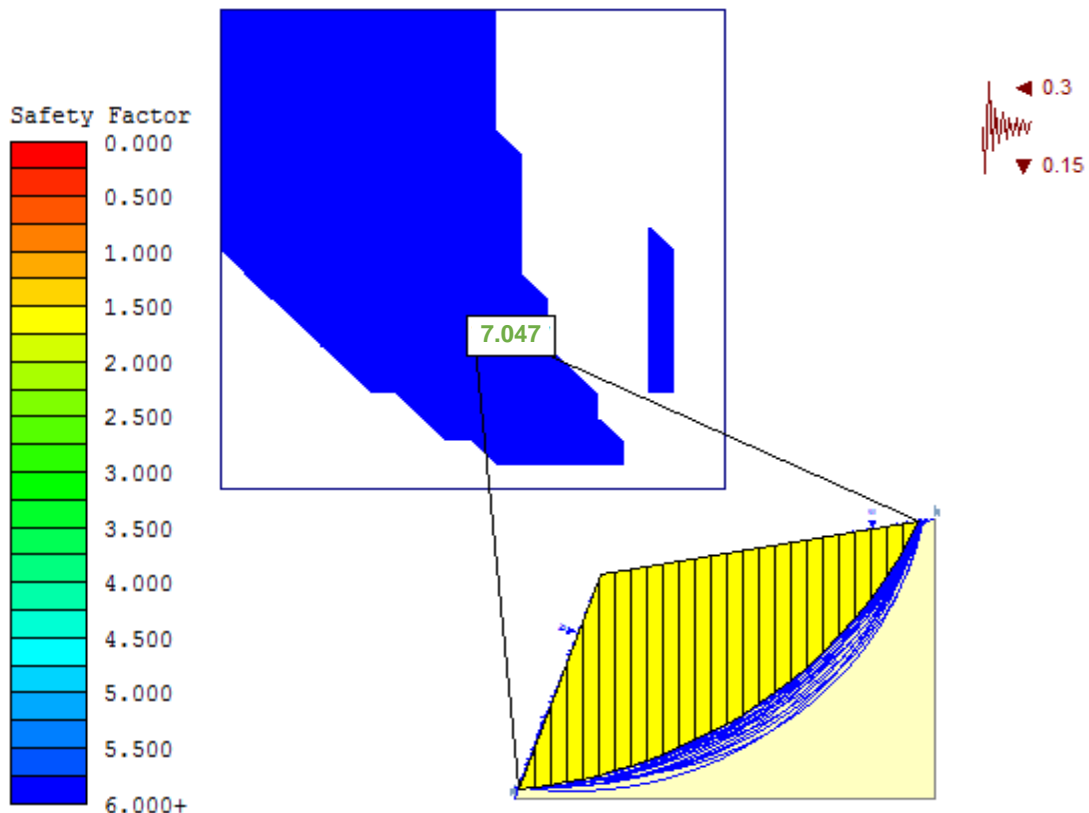
Este análisis se realizó por dovelas se ingresaron las coordenadas máximas y mínimas de los taludes a evaluar, también se ingresaron datos del suelo como la resistencia la cual fue un solo estrato duro de caliza, con su respectivo peso específico, ángulo de fricción, cohesión y presencia de nivel freático. se consideró directamente un análisis sísmico y con presión de agua, el método elegido fue de Morgenstern-price, y los resultados se muestran a continuación:

Figura 32: Resultados del Análisis de equilibrio límite por dovelas con el programa Slide.

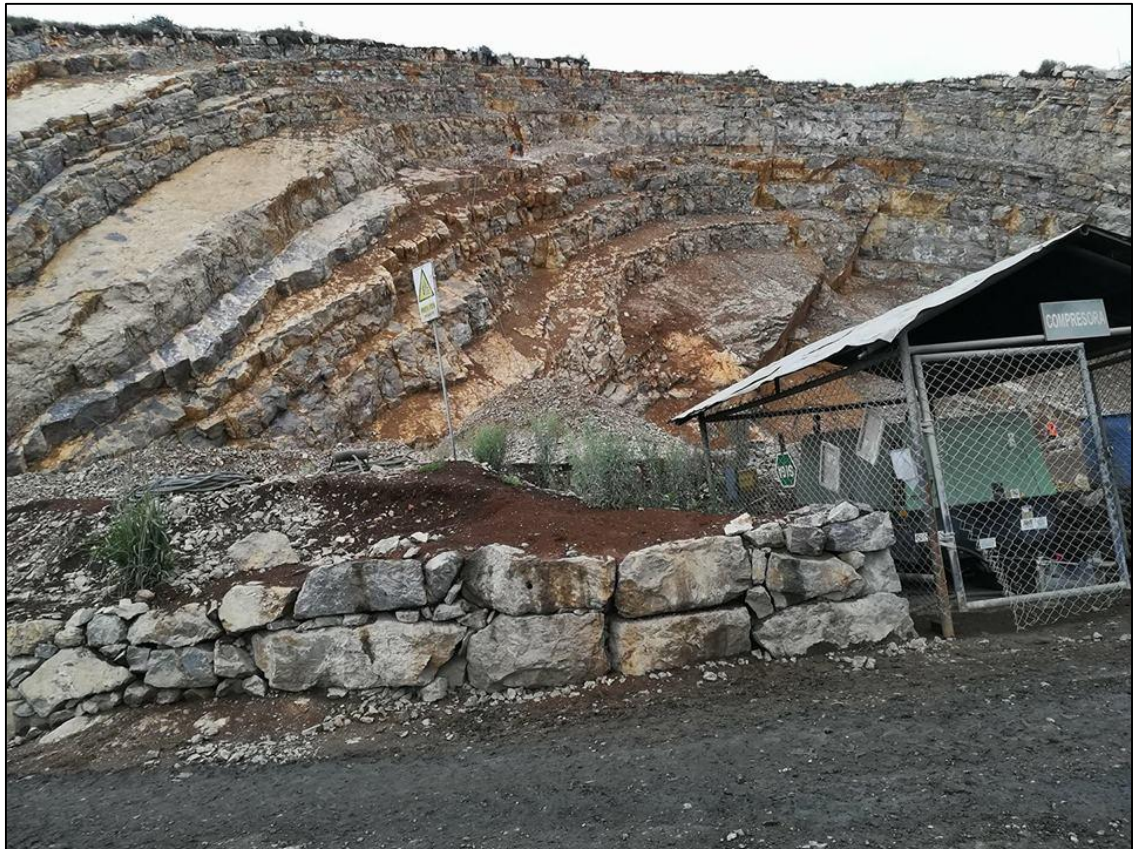
Figura 43: Estratificación de las calizas.
