**EVALUACIÓN DE RIESGOS DE LA
INFRAESTRUCTURA DE LA UNIVERSIDAD ALAS
PERUANAS FILIAL JULIACA CON FINES DE
ACREDITACION**

**PRESENTADO POR EL BACHILLER
WILFREDO PAUL FERNÁNDEZ CHOQUE**

**PARA OPTAR EL TÍTULO PROFESIONAL DE
INGENIERO CIVIL**

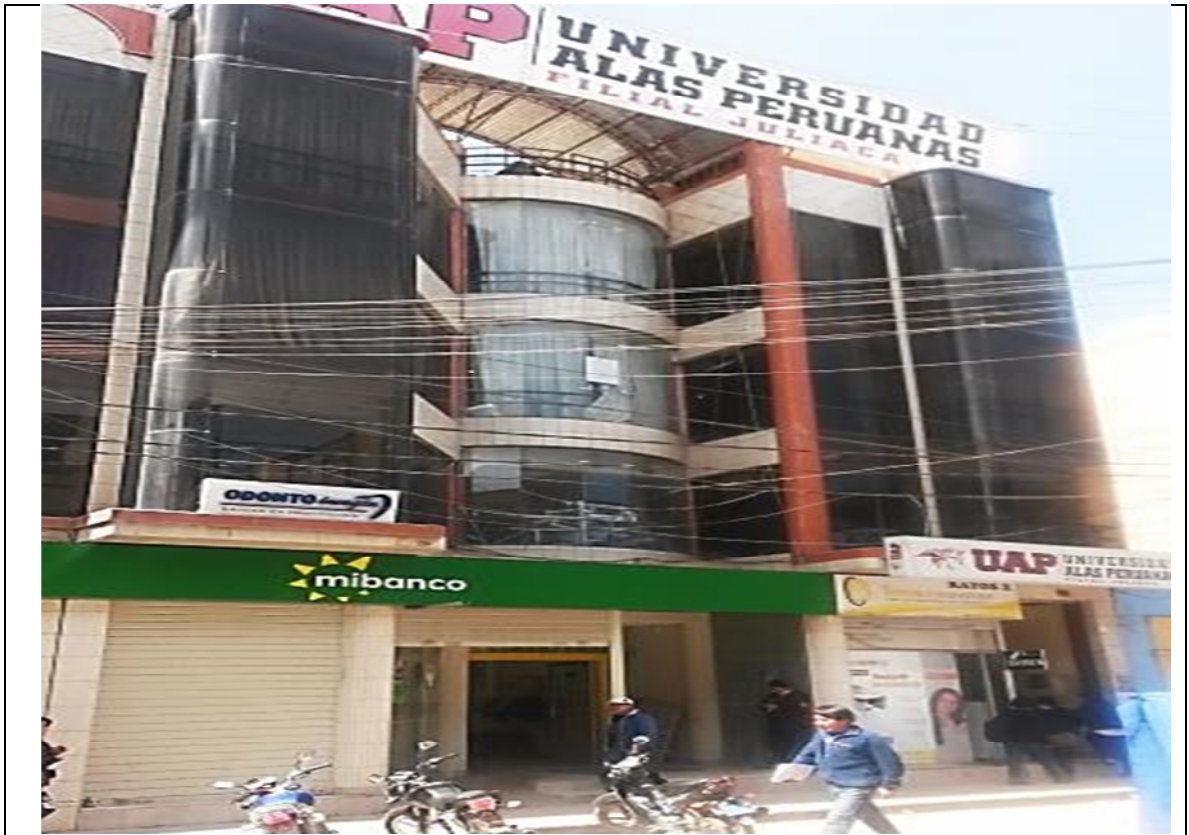
Foto N° 01: Imagen donde se muestra las ventanas con los vidrios primarios de la edificación universitaria en regular estado de conservación.

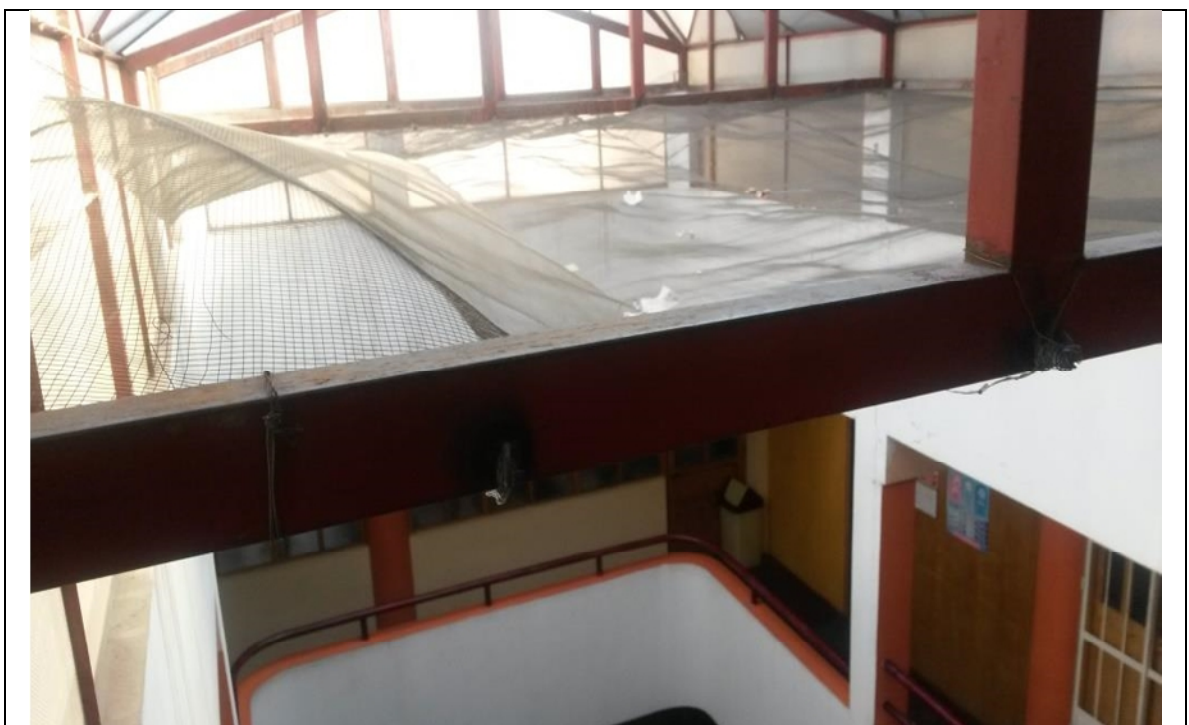
Se ha verificado que las estructuras metálica claraboya ubicada en el quinto nivel presentan defectos estructurales tales como: pandeos y defectos en las uniones y/o apoyos. Por lo tanto **NO CUMPLE** con lo dispuesto en el R.N.C. (Ministerio de Vivienda, 1970) norma VII-I-6.7. Como se muestra en la imagen N° 02 página 87.

- Se ha verificado que las estructuras metálicas ubicada en el quinto nivel presentan defectos estructurales tales como: pandeos y defectos en las uniones y/o apoyos. **NO CUMPLE** con las **Condiciones de Seguridad** establecidas en la Normatividad de Seguridad en Edificaciones Vigentes.

Foto N° 02: Imagen donde se muestra la malla debajo de la claraboya.

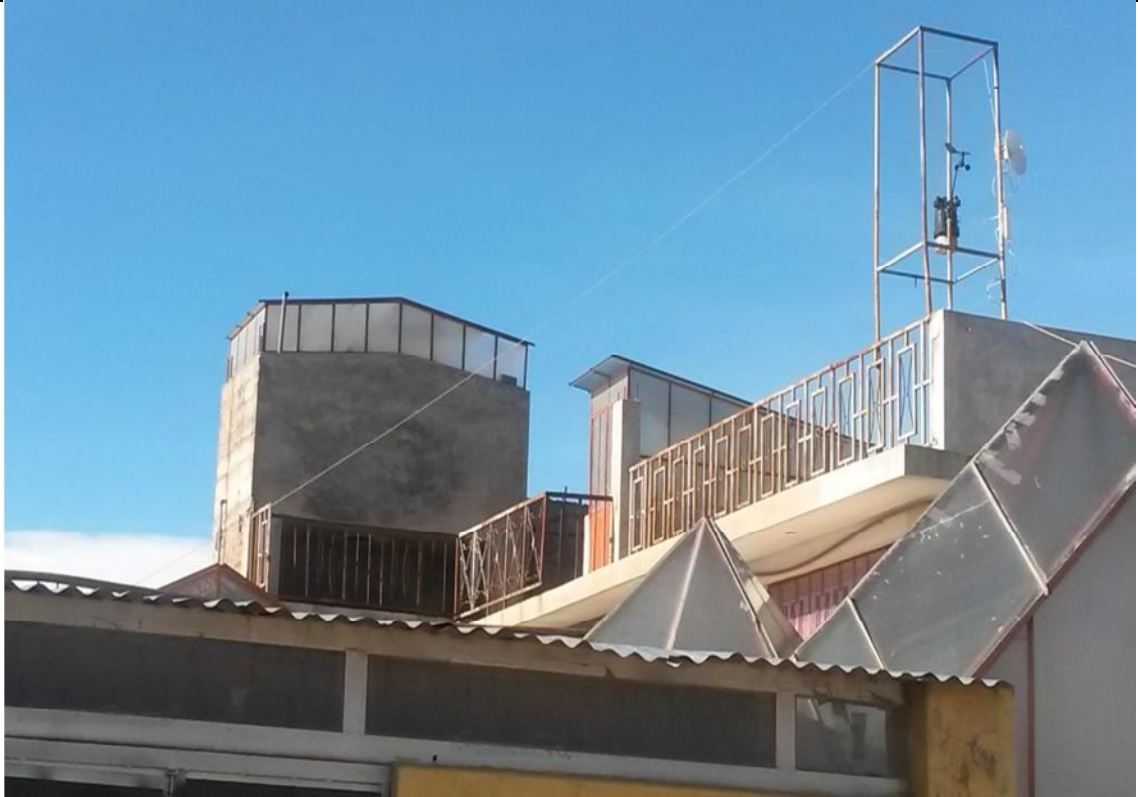
Foto N° 03: Imagen donde se muestra el tanque cisterna.

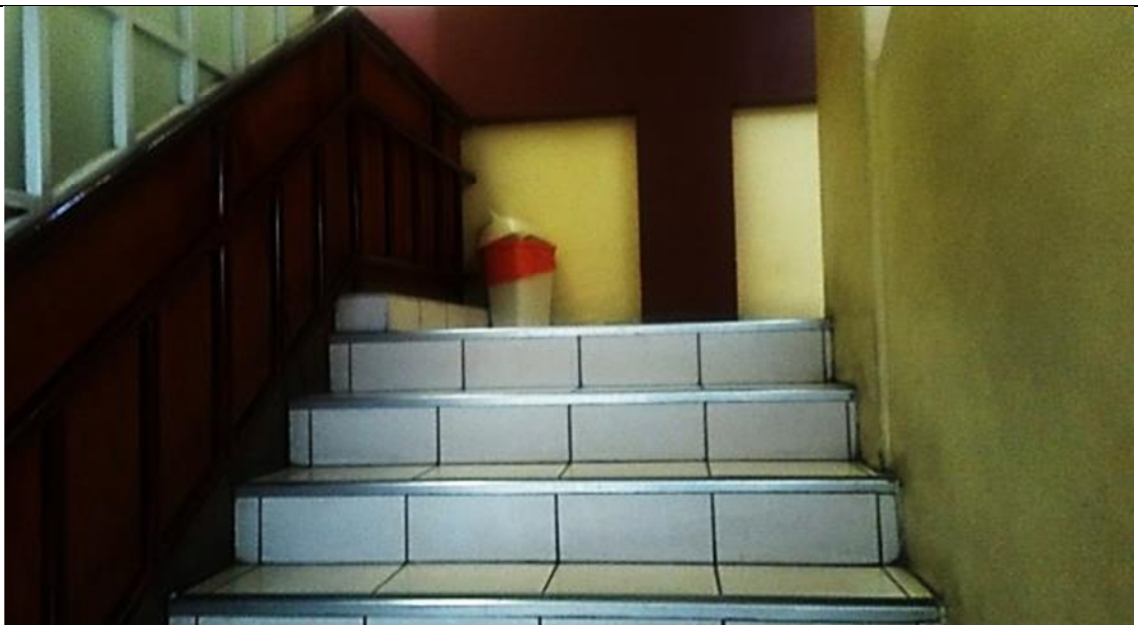
- Se ha verificado las escaleras no cumplen con las características normadas de: número de peldaños, dimensiones de pasos, contrapasos (Primer nivel), descansos y barandas (Tramo segundo a tercer nivel). Por lo tanto **NO CUMPLE** con lo dispuesto en el R.N.C. (Ministerio de Vivienda, 1970) III-X-13.5, 13.9, 13.10; 13.11 8, III-XIV Art. 7. Como se muestra en la imagen N° 04 página 88 e imagen N°05 página 89.

- Se ha verificado las escaleras no cumplen con las características normadas de: número de peldaños, dimensiones de pasos, contrapasos (Primer nivel), descansos y barandas(Tramo segundo a tercer nivel). **NO CUMPLE** con las **Condiciones de Seguridad** establecidas en la Normatividad de Seguridad en Edificaciones Vigentes.

Foto N° 04: Imagen donde se muestra no cuenta con pasamanos el lado derecho tramo segundo nivel a tercer nivel.

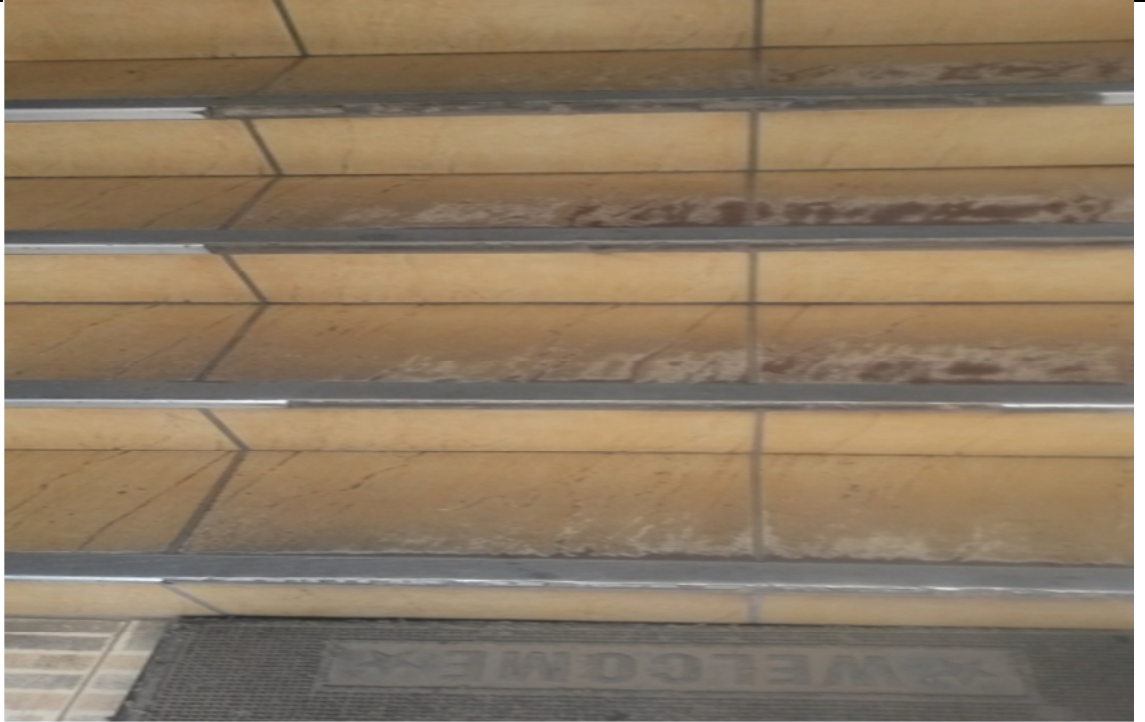
Foto N° 05: Imagen donde se muestra el deterioro de las cantoneras del primer al segundo nivel

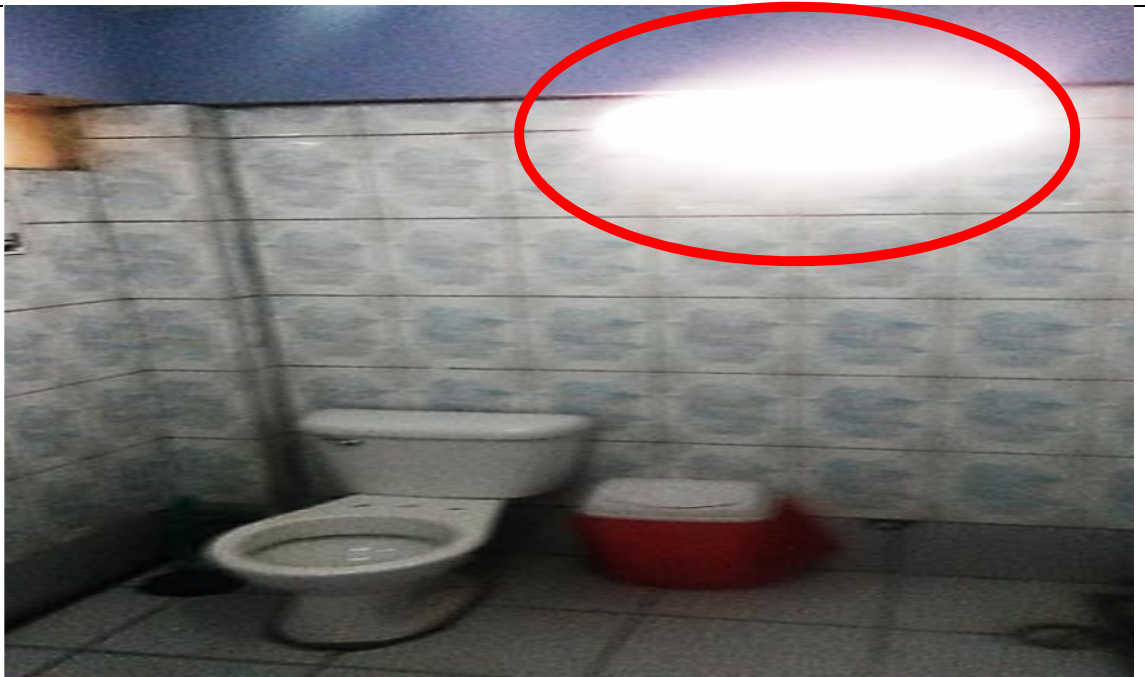
Foto N° 06: Imagen donde se muestra la ventilación obstruida del baño del segundo nivel.

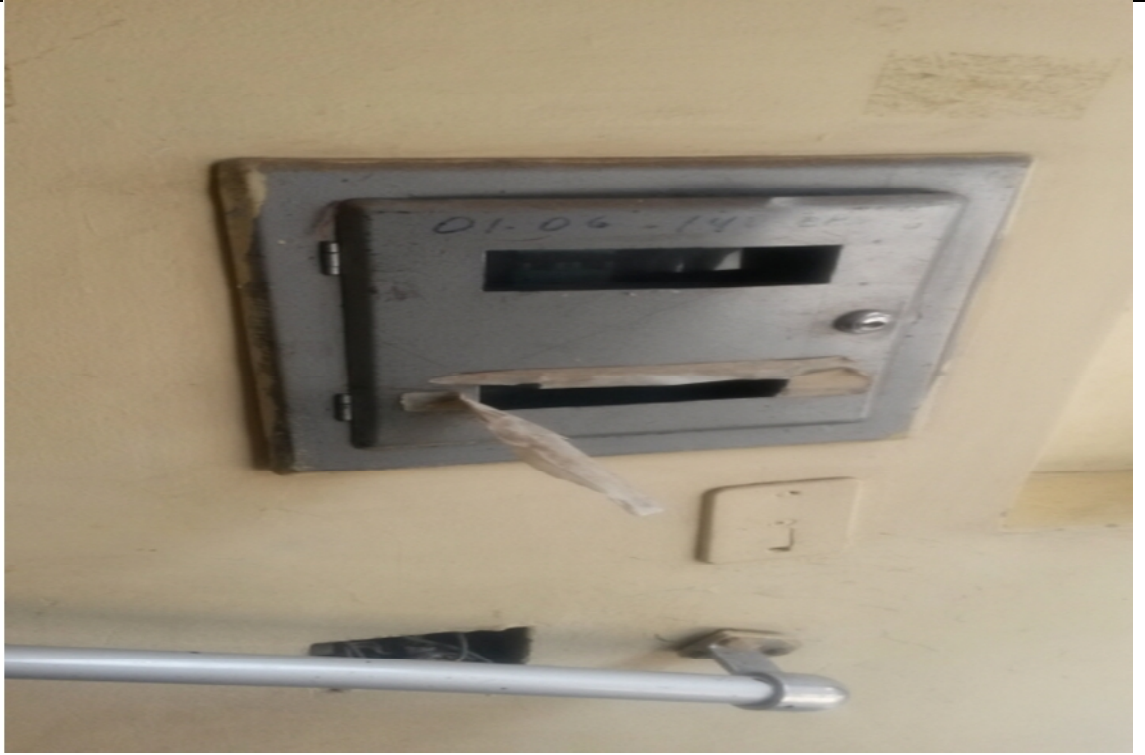
Foto N° 07: Imagen donde se muestra el deterioro del gabinete eléctrico, no cuenta con directorio de circuitos, no cuenta con mandil,

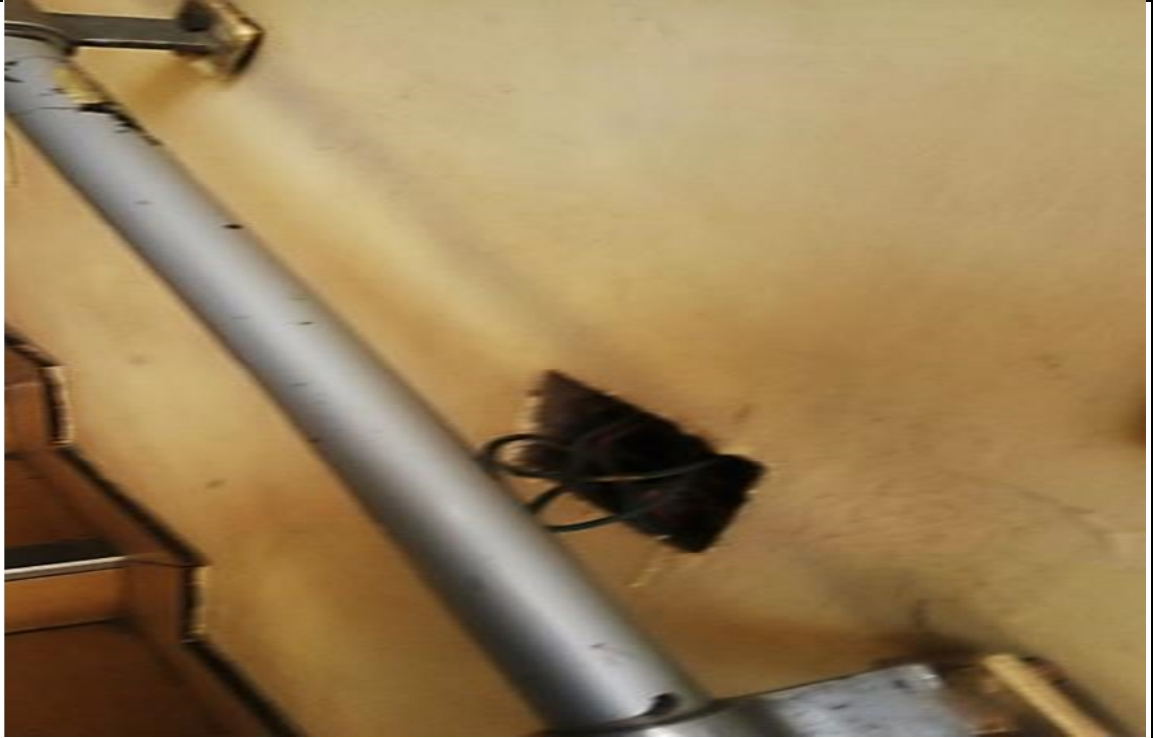
Foto N° 09: Imagen donde se muestra tomacorriente sin protección y expuestos los conductores eléctricos.

Reemplazar los tapas de tomacorrientes deteriorados y fijar firmemente con tornillos de fijación ubicadas en el descanso del escaleras del primer nivel

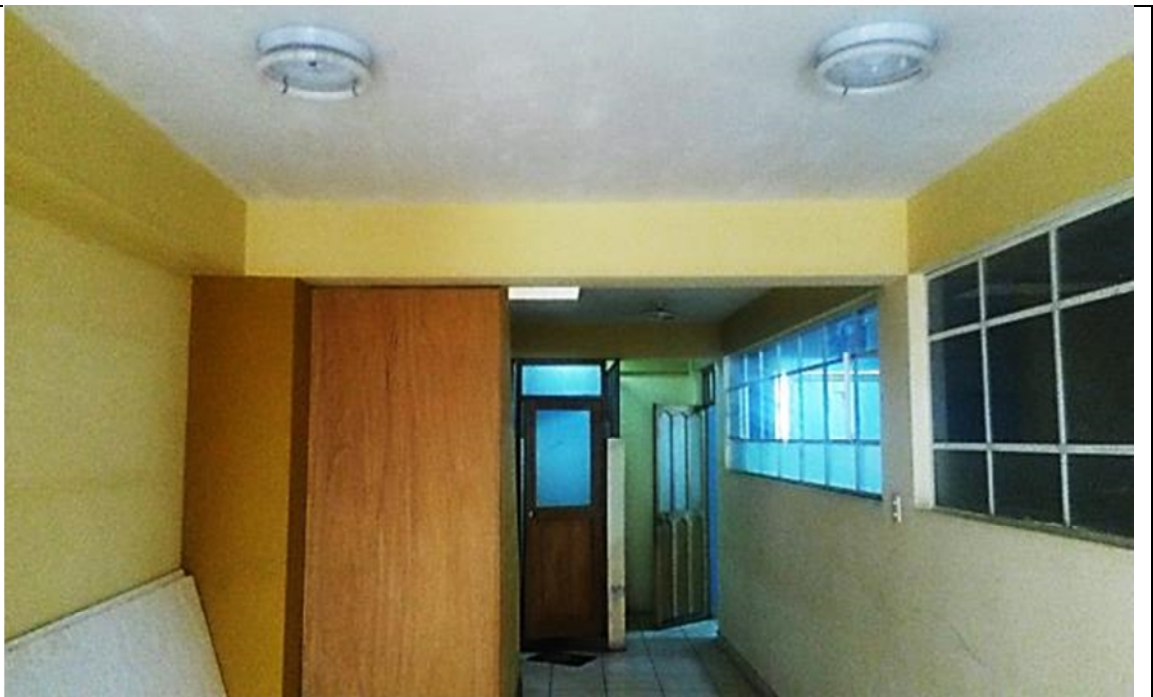
Foto N° 10: Imagen donde se muestra no cuenta con pantalla protectora las luminarias

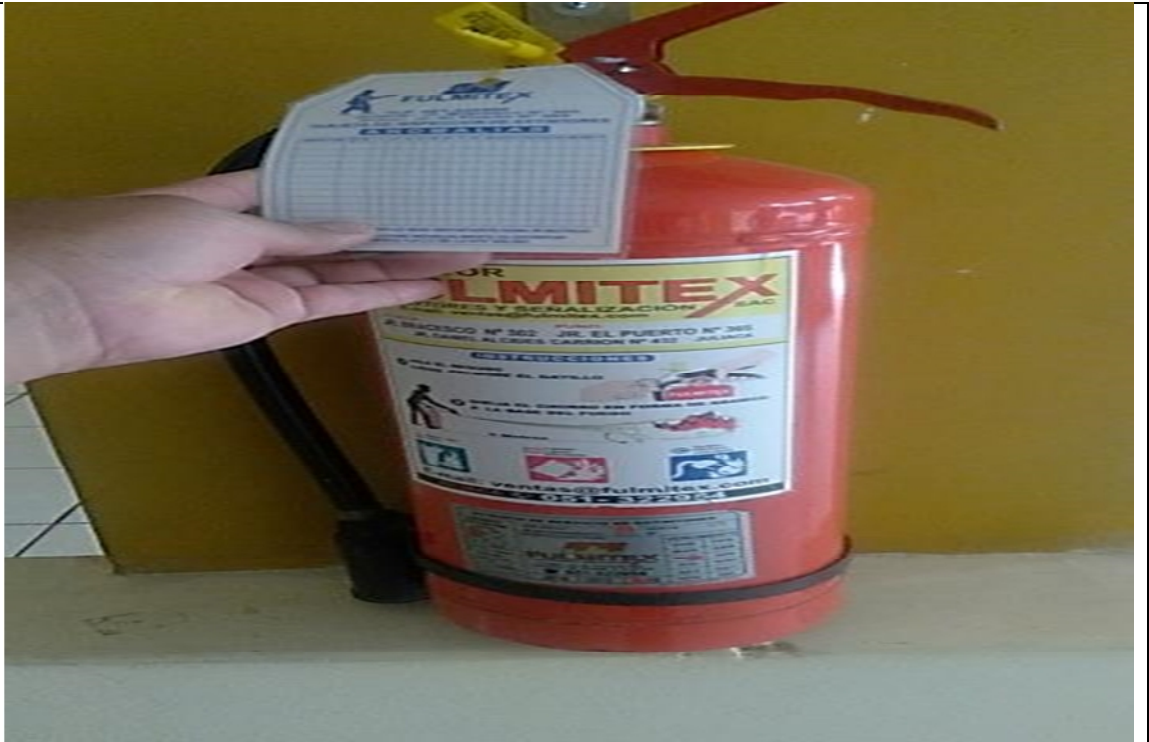
Foto N° 11: Imagen donde se muestra no cuenta con un programa de control y mantenimiento, falta la numeración de extintor.

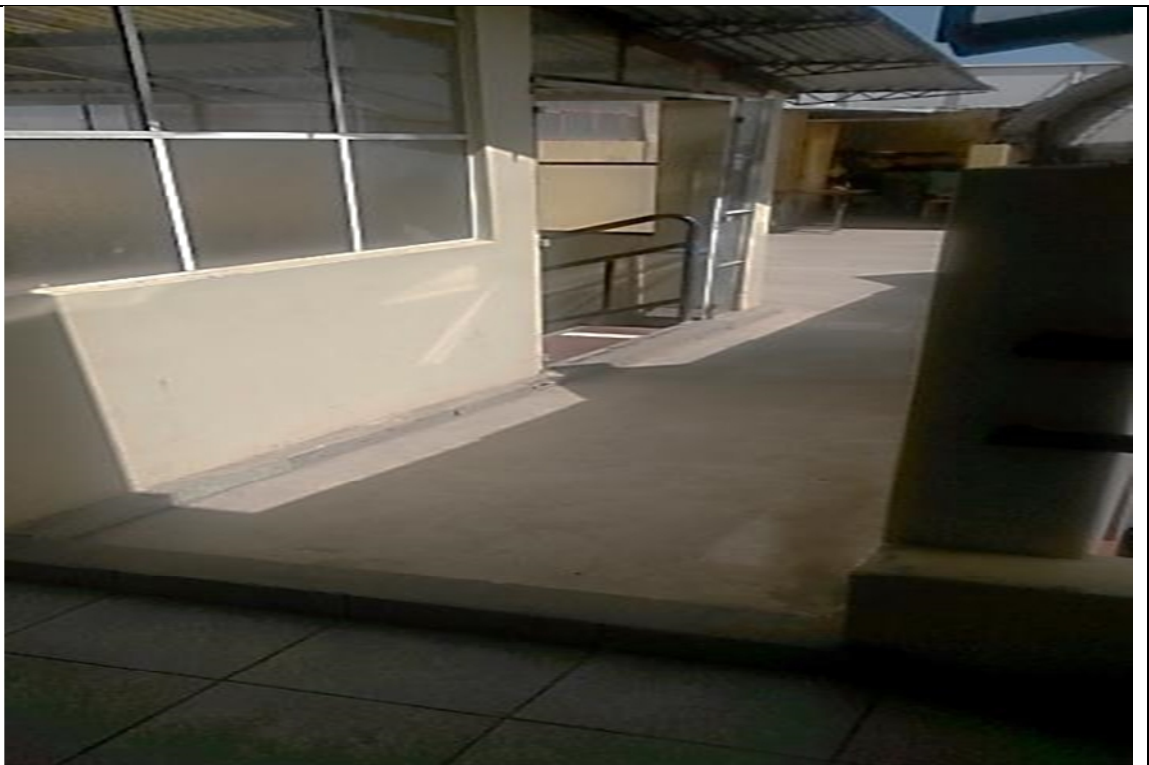
Foto N° 12: Imagen donde se muestra desnivel de piso en el quinto nivel
