**FACULTAD DE INGENIERÍA Y ARQUITECTURA
ESCUELA PROFESIONAL DE INGENIERÍA INDUSTRIAL**

TRABAJO DE SUFICIENCIA PROFESIONAL

**“MEJORA Y ESTANDARIZACIÓN DEL MANTENIMIENTO
PREVENTIVO DE LA FLOTA FLUVIAL DE ACUERDO A
PROTOCOLOS DE LOS CLIENTES EN LA EMPRESA
TRANSPACÍFICO S.A.C.”**

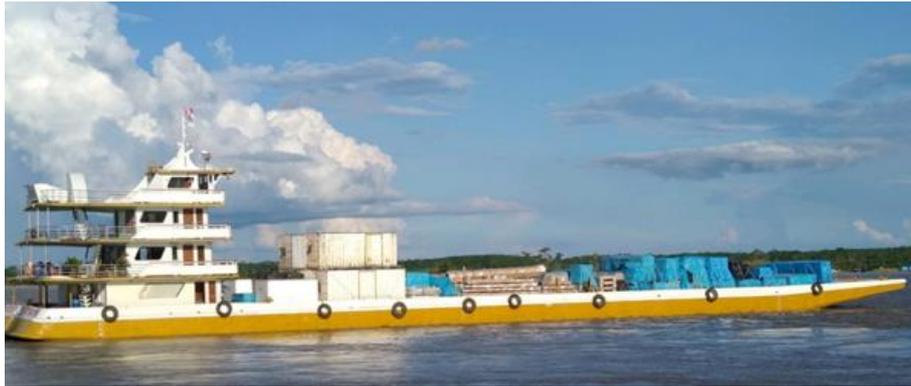
Figura 2

MF Motochata Fluvial Medio Calado

Esta embarcación tiene una capacidad de 320 toneladas, mide 67m de eslora, 12.5m de manga, se utiliza para transporte en tiempo de invierno y parcialmente en verano hasta algunos puntos de la región Ucayali.

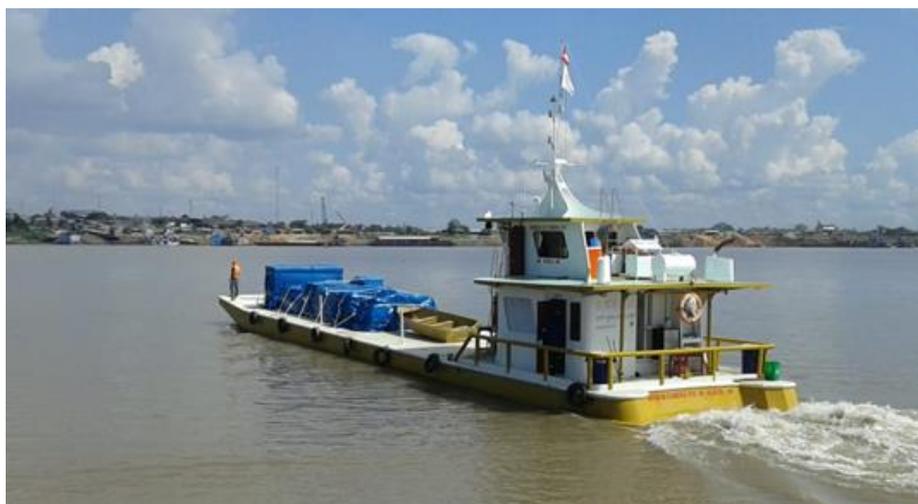
Figura 3

MF Motochata Fluvial de Bajo Calado

Esta embarcación tiene una capacidad de 90 toneladas, mide 47m de eslora, 7m de manga, se utiliza para transporte en tiempo de verano e invierno, en los ríos Ucayali y Urubamba.

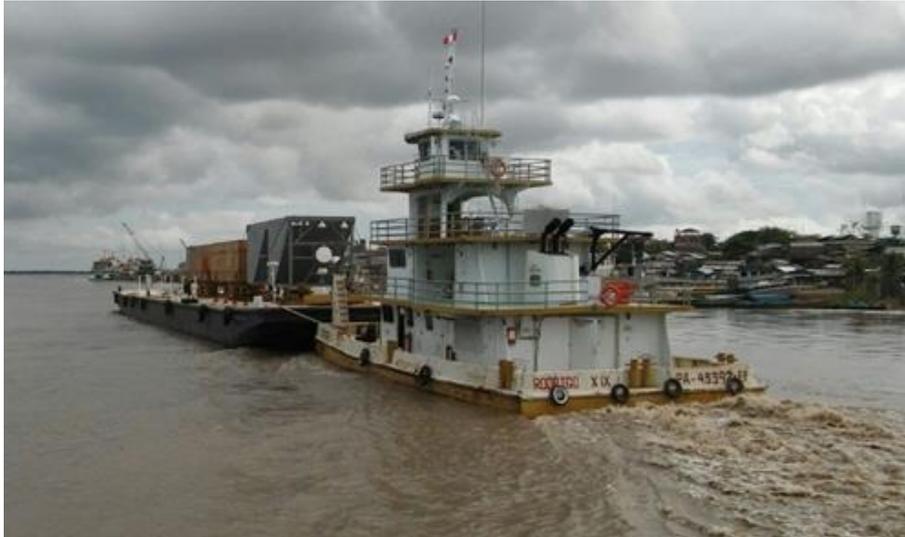
Figura 4

AF Artefacto Fluvial y EF Empujador Fluvial

En esta figura se muestra un artefacto fluvial (chata no motorizada) que tiene una capacidad de 500 toneladas, mide 60m de eslora, 14m de manga, remolcada por un empujador fluvial. Se utiliza para transporte en tiempo de verano e invierno, con servicios frecuentes en los ríos Ucayali y Tigris.

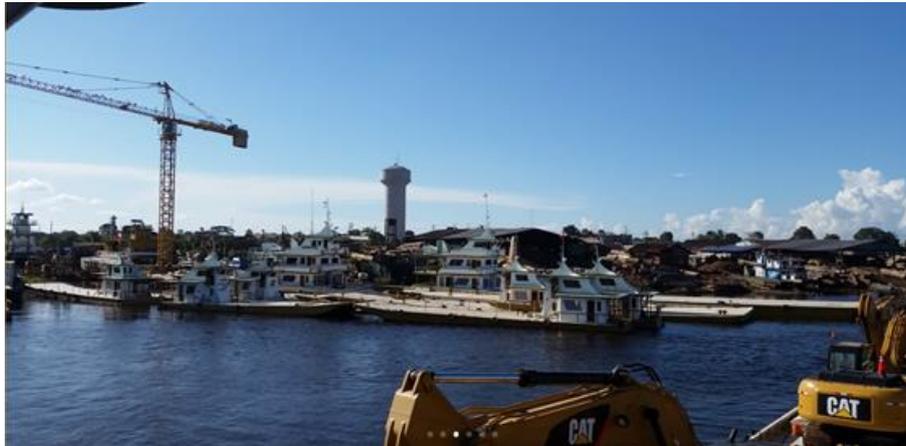
Figura 5

Astillero de la Empresa Transpacífico S.A.C.

La empresa Transpacífico S.A.C., cuenta con un astillero para la construcción de sus propias embarcaciones y/o prestar servicios a otras empresas fluviales a nivel nacional.

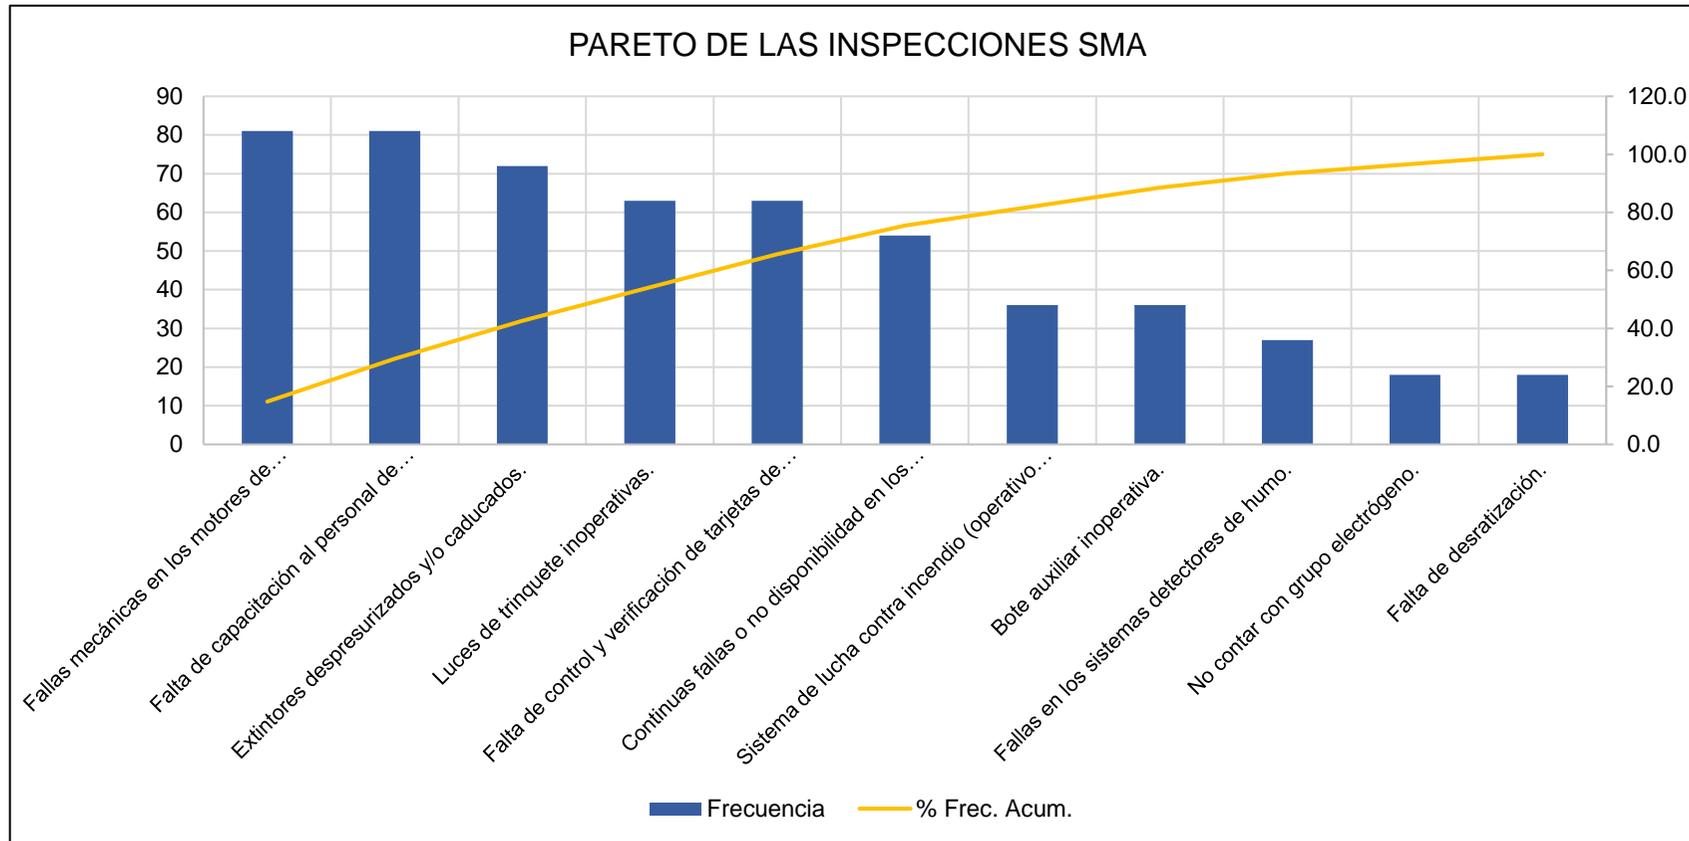
Figura 7

Diagrama de Pareto de las Inspecciones SMA

ÍTEM	HALLAZGOS FRECUENTES EN UNA INSPECCIÓN SMA	FRECUENCIA	% FREC.	% FREC. ACUM.
1	Fallas mecánicas en los motores de navegación	81	14.8	14.8
2	Falta de capacitación al personal de tripulación.	81	14.8	29.5
3	Extintores despresurizados y/o caducados.	72	13.1	42.6
4	Luces de trinquete inoperativas.	63	11.5	54.1
5	Falta de control y verificación de tarjetas de vacunación del personal de tripulación.	63	11.5	65.6
6	Continuas fallas o no disponibilidad en los equipos de comunicaciones,	54	9.8	75.4
7	Sistema de lucha contra incendio (operativo con limitaciones – mangas rotas).	36	6.6	82.0
8	Bote auxiliar inoperativa.	36	6.6	88.5
9	Fallas en los sistemas detectores de humo.	27	4.9	93.4
10	No contar con grupo electrógeno.	18	3.3	96.7
11	Falta de desratización.	18	3.3	100.0
TOTAL		549

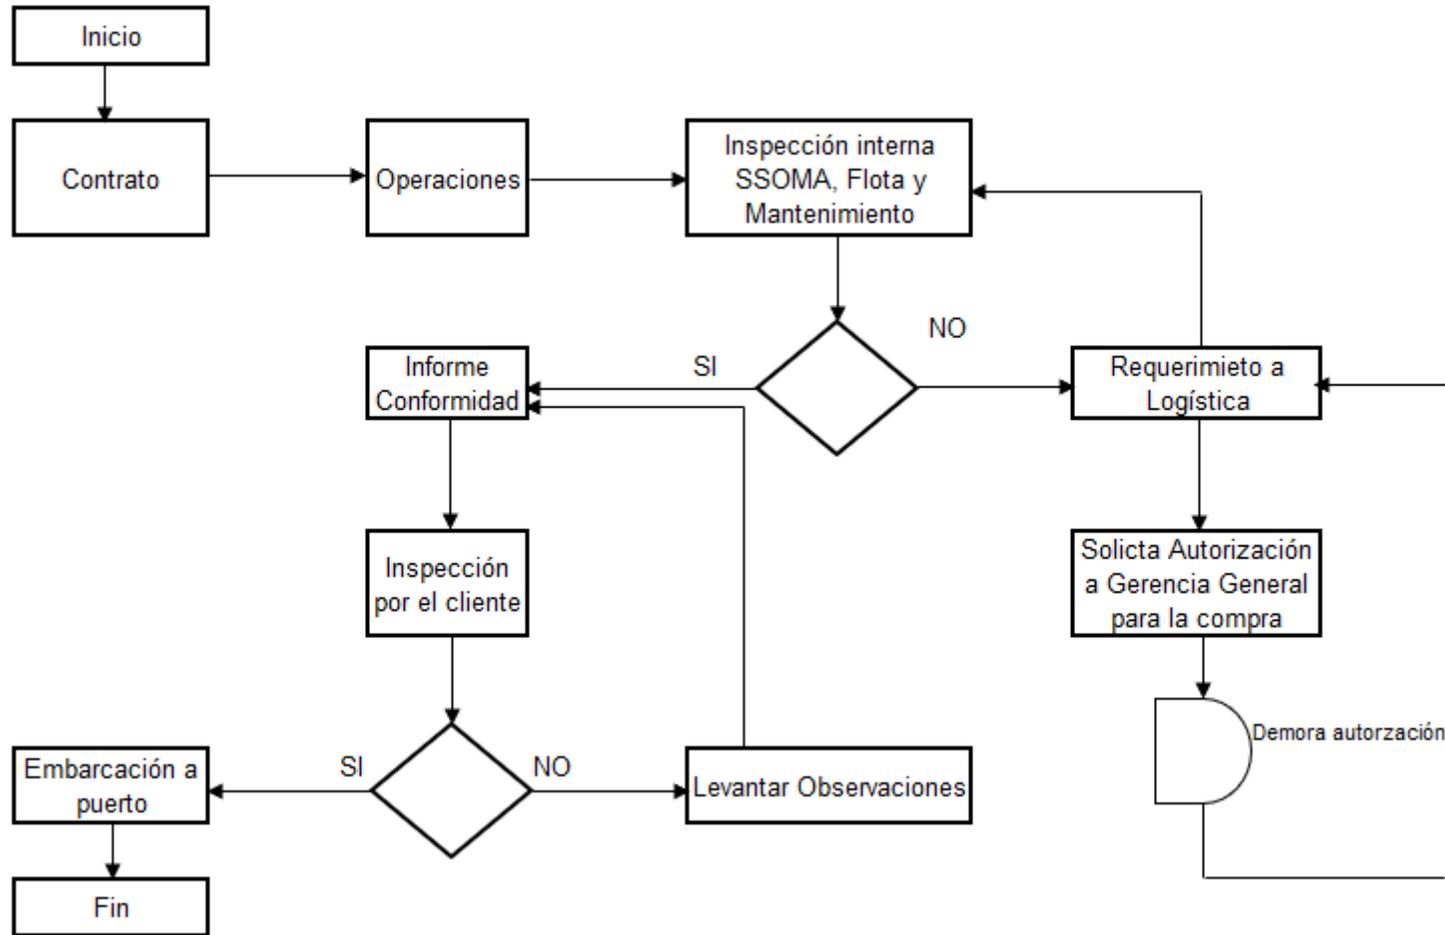
Figura 8

Flujo del Proceso de Inspección de Embarcaciones

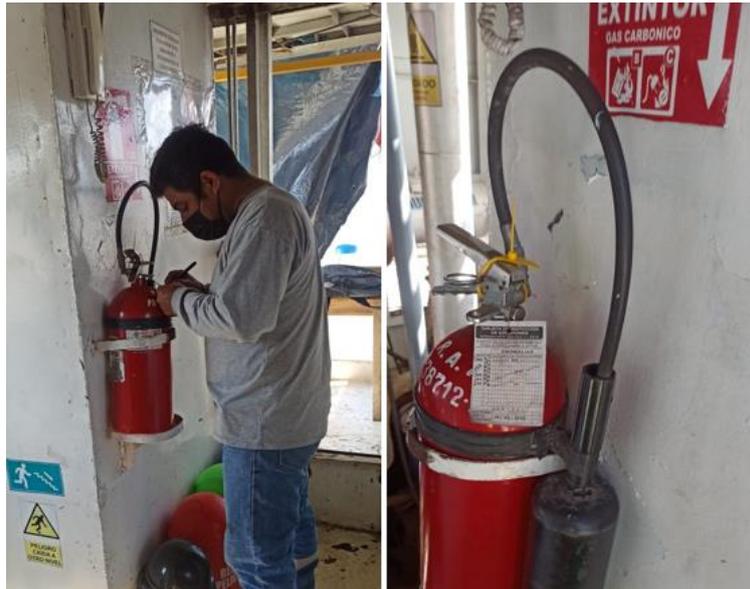
Figura 10

Auditoria de Inspección de Extintores

El cliente hace la inspección de los extintores y toma en cuenta parámetros de peso, cantidad y tipo CO2 o PQS y la fecha de vencimiento.

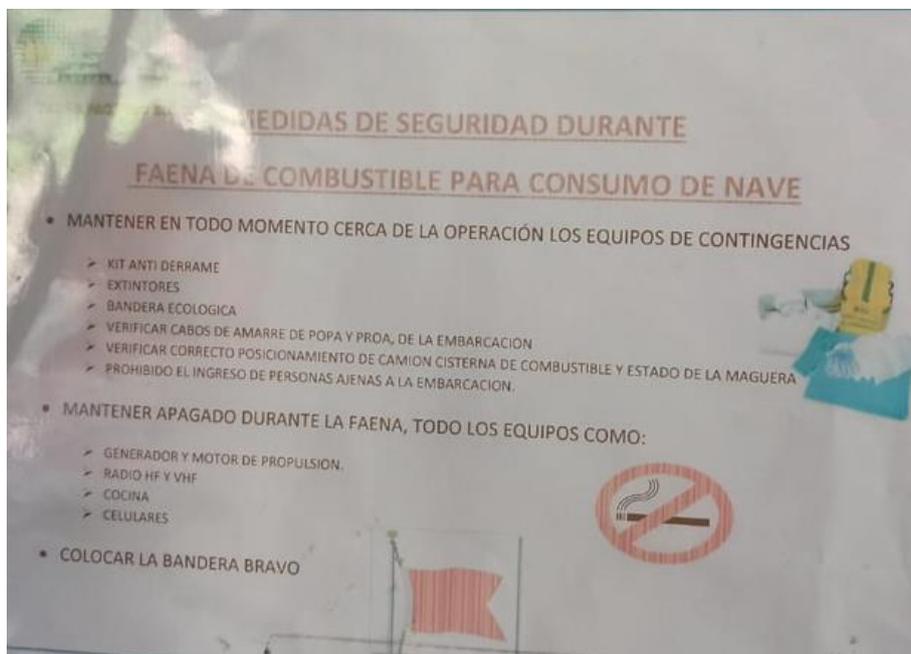
Figura 12

Medida de Seguridad en Faena

Corresponde a una medida de seguridad durante la faena. Tales son los casos, en los que se debe mantener en todo momento cerca de la operación los equipos de contingencia, como el kit anti derrames, extintores, bandera ecológica, etc. Asimismo, mantener apagado durante la faena, todos los equipos, como el generador y motor de propulsión, radio HF y VHF, cocina y celulares. Finalmente, colocar la bandera “bravo”.

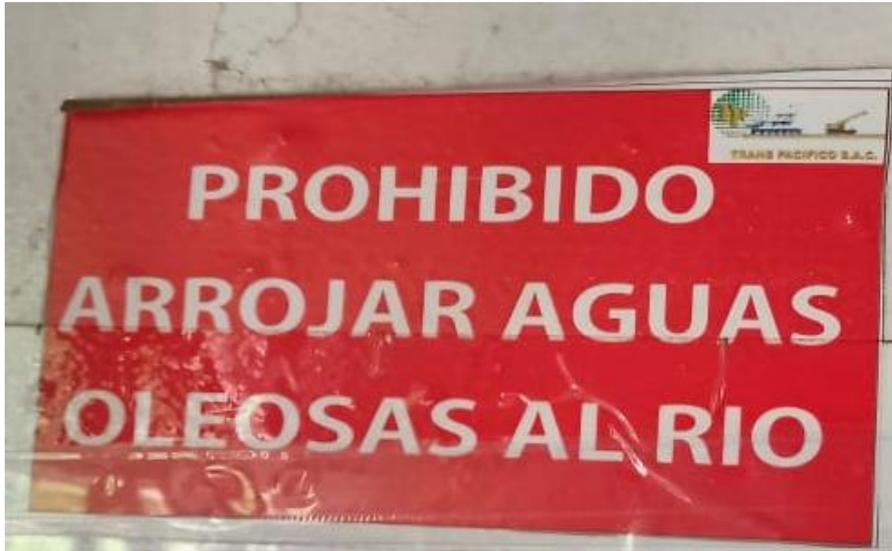
Figura 13
Señales de Prohibición

Es muy importante tener en cuenta esta prohibición, dado que corresponde a cumplir la legislación vigente del cuidado del medio ambiente.

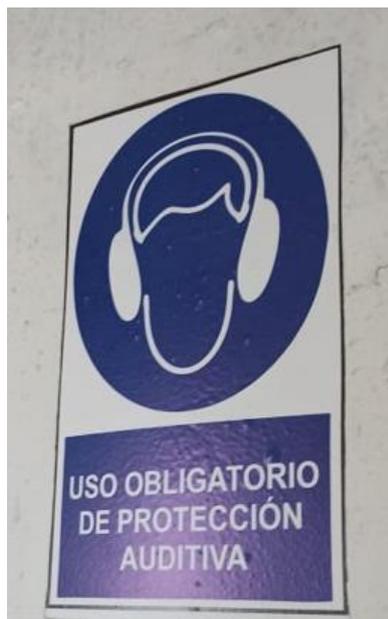
Figura 14
Obligación Auditiva

Señal obligatoria para el uso de tapones u orejeras para el personal motorista para efectuar trabajos dentro de la sala de máquinas.
