**FACULTAD DE INGENIERÍA Y ARQUITECTURA  
ESCUELA PROFESIONAL DE INGENIERÍA INDUSTRIAL**

**TRABAJO DE SUFICIENCIA PROFESIONAL**

**“ANÁLISIS, DESEMPEÑO Y ESTANDARIZACIÓN DE LOS  
TIPOS DE CADENAS PARA TRACTORES DE ORUGA EN  
LA UNIDAD MINERA CHINALCO PERÚ S.A.”**

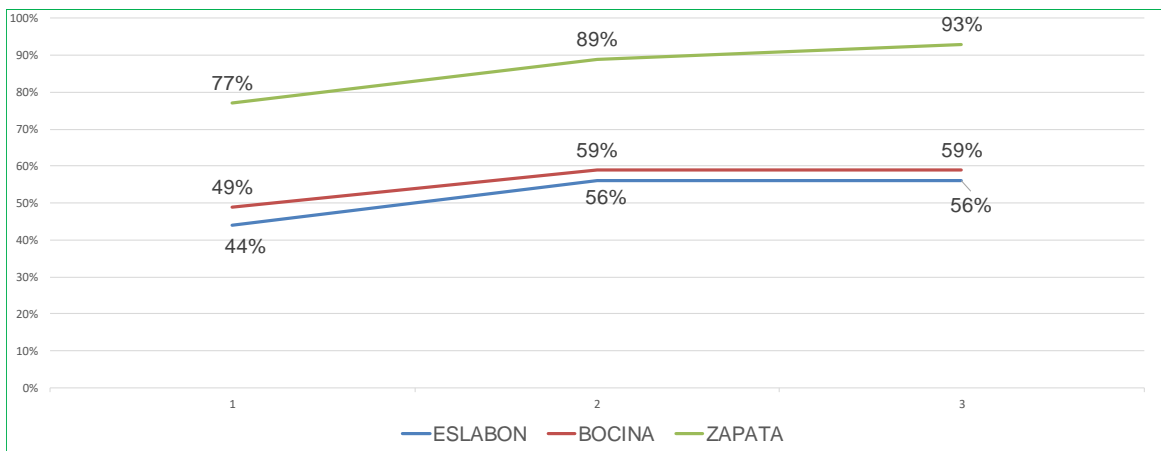
**Gráfico 2**

*Desgaste de la Cadena del Tractor de Oruga D10T TO002*

Fecha de Instalación	8/03/2021	06-04-21	01-05-21	10-05-21	Proyección al Calzado de Zapatas (110%)
Horómetro	38,018	38,323	38,655	38,660	38,772
Horas trabajadas	0	304,9	637	642	117
<b>ESLABON</b>	44%	56%	56%	56%	
<b>BOCINA</b>	49%	59%	59%	59%	
<b>ZAPATA</b>	77%	89%	93%	93%	17%
<b>CADENAS Y ZAPATAS NUEVAS</b>					
Horas 1ra vida to002					3355.00
Horas continuadas en 1ra vida en TO006					642.00
Horas totales acumuladas en 1ra vida					3997.00
Vida total si se retiraba según proyec					4114.37

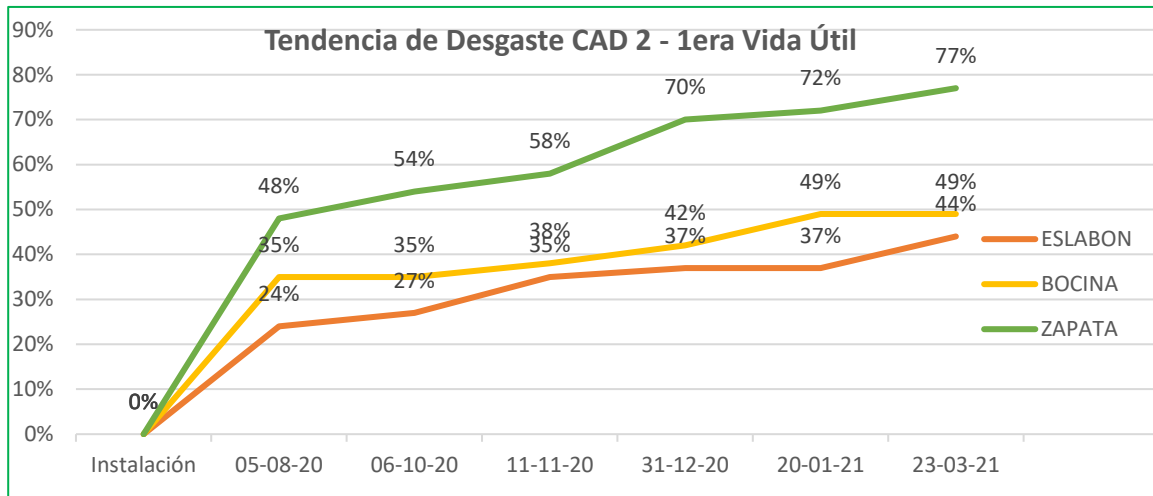
**Gráfico 8**

*Tendencia al desgaste cadena 2 Berco*

En cuanto a la cadena 2, en el gráfico 8 se muestra el comportamiento al desgaste en su primera vida útil, en el cual se presenta la mayor operatividad de la cadena, por tanto, el mayor desgaste de todo su ciclo de vida. En este gráfico se puede apreciar que la zapata es el componente con mayor tendencia al desgaste alcanzando un 77% en su primer ciclo. Seguidamente, se tiene un comportamiento similar entre el desgaste al eslabón y la bocina, alcanzándose 44% y 49% respectivamente. En este caso, al igual que en la cadena 1, el componente que más incide en el desgaste de las cadenas Berco, es la zapata.

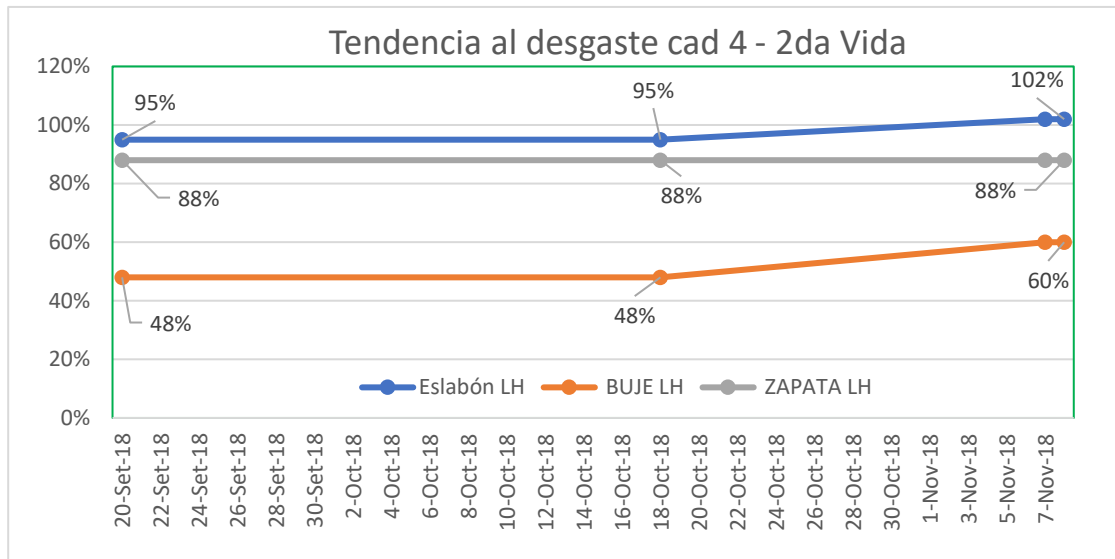
**Gráfico 11**

*Tendencia al Desgaste 2da Vida Cadena 4 CAT*

Asimismo, también se puede observar el comportamiento al desgaste en la segunda vida de la misma cadena 4, el cual se representa en el gráfico 11. En el mismo se presenta un aumento significativo del desgaste en el eslabón en un corto período de tiempo, por su parte, la zapata se mantuvo constante en el desgaste ya alcanzó en trabajo previo y, el buje presentó un desgaste relativo al eslabón. En este caso, tanto el eslabón como el buje representan mayores incidencias en el desgaste de las cadenas CAT.

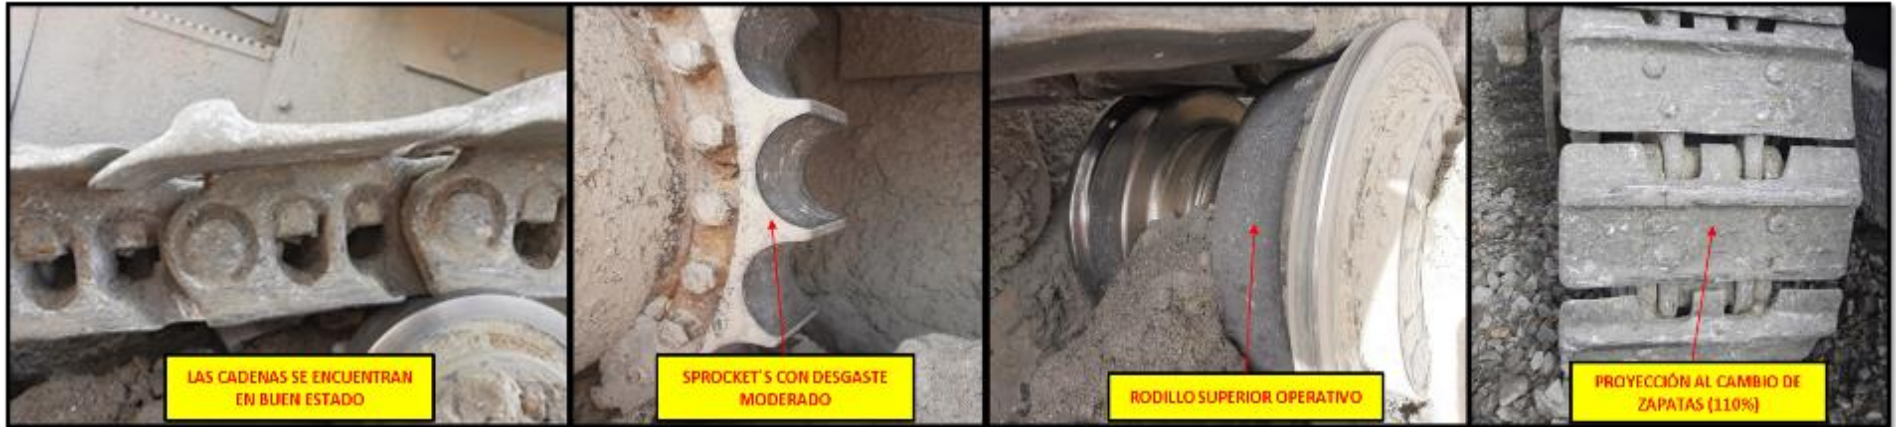
### Anexo 10

#### Proyección Para el Cambio de Zapatas
