### **“GESTIÓN DE LOS DESPERDICIOS DE MATERIALES EN OBRAS DE CONSTRUCCIÓN CIVIL: MÉTODOS DE CONTROL Y MEDICIÓN”**

Estudiante: Bach. Albert Dante Quispe Vilca.

La siguiente investigación se desarrollará geográficamente en el distrito de SAN SEBASTIÁN de la Provincia del CUSCO en el departamento del CUSCO bajo el contexto de una industria de la construcción creciente para los próximos años con proyectos de gran envergadura en las diferentes ramas de la ingeniería civil como transporte e infraestructura vial, hidráulica entre otras.

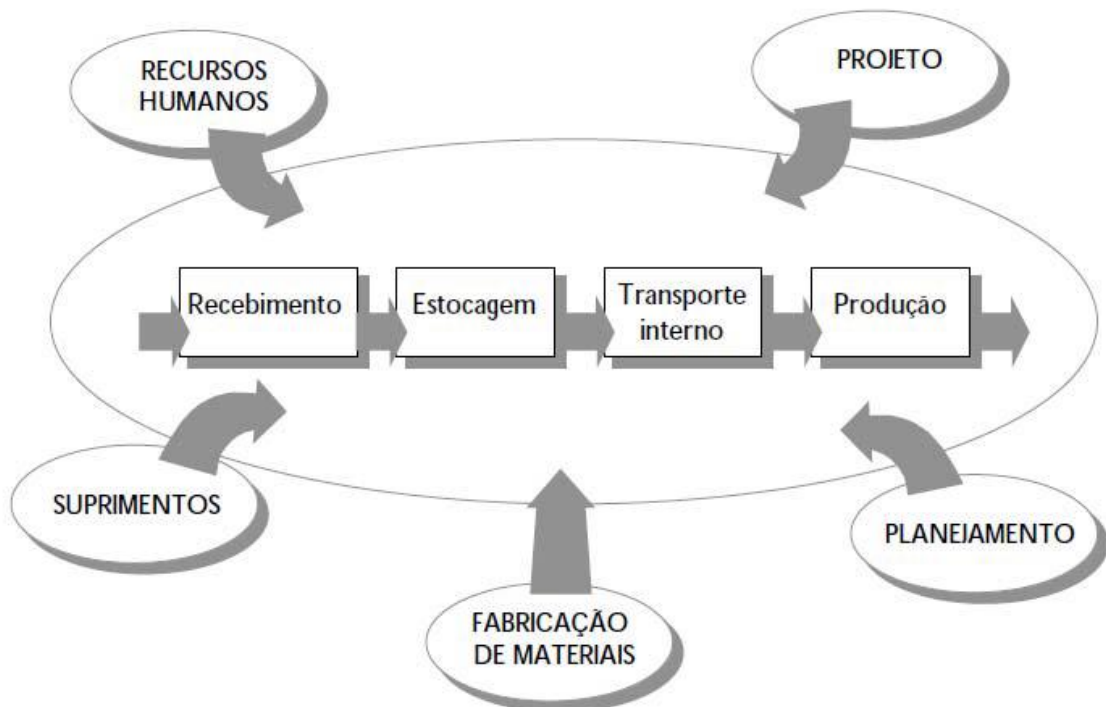
Ilustración 1. Factores externos que producen desperdicios.

Esta visión de las pérdidas tiene el inconveniente de presentar solo factores externos (proveedores, fabricantes, proyecto, etc.)

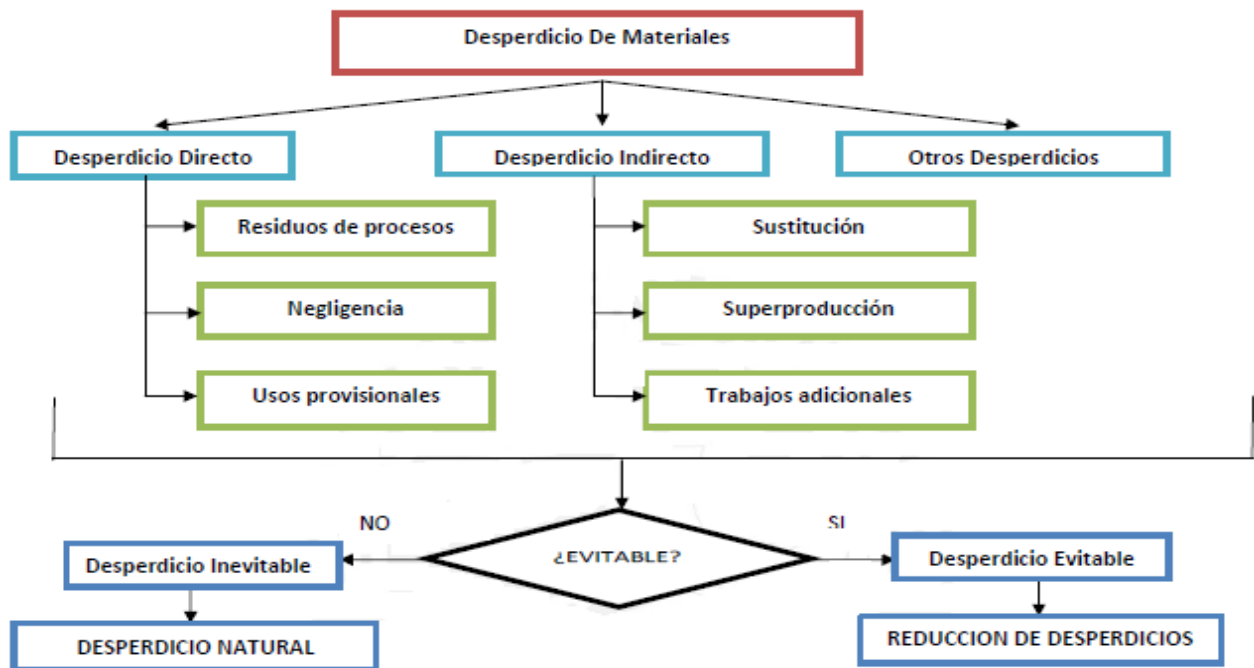
Este esquema clasifica a los desperdicios de materiales en tres grandes categorías:

- a) **Desperdicio Directo:** Son los residuos de materiales que se eliminan de la obra como desmonte.
- b) **Desperdicio Indirecto:** Son los materiales que se incluyen dentro de la obra sin que este indicado en los documentos técnicos del proyecto.
- c) **Otros Desperdicios:** Son los causados por motivos extraordinarios como robo, vandalismo, etc.

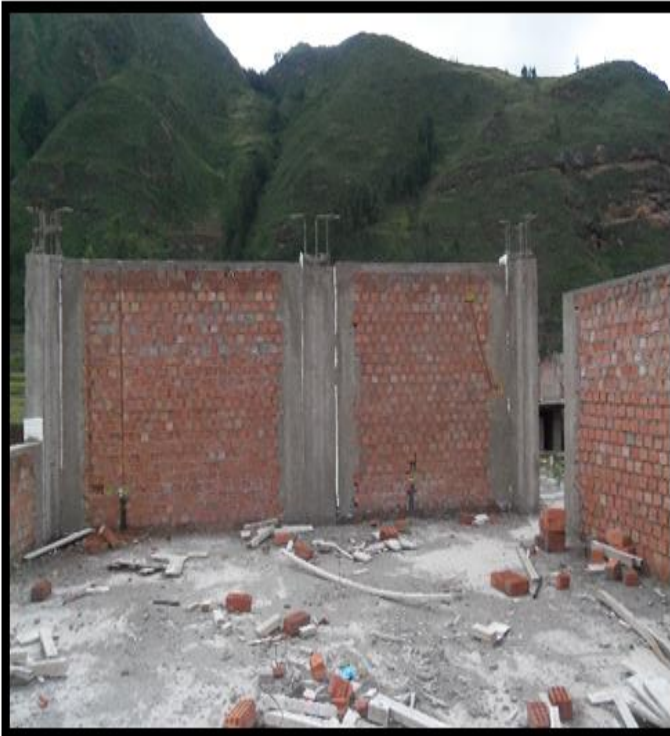
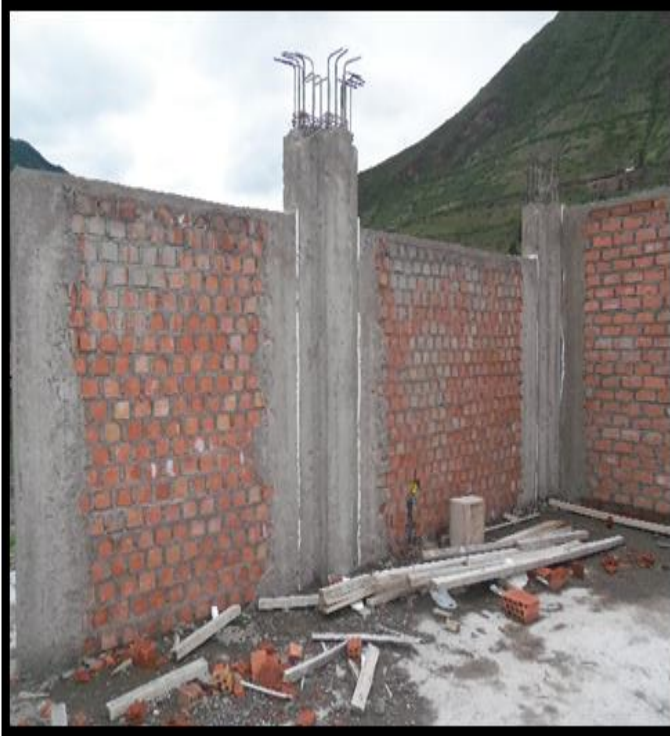
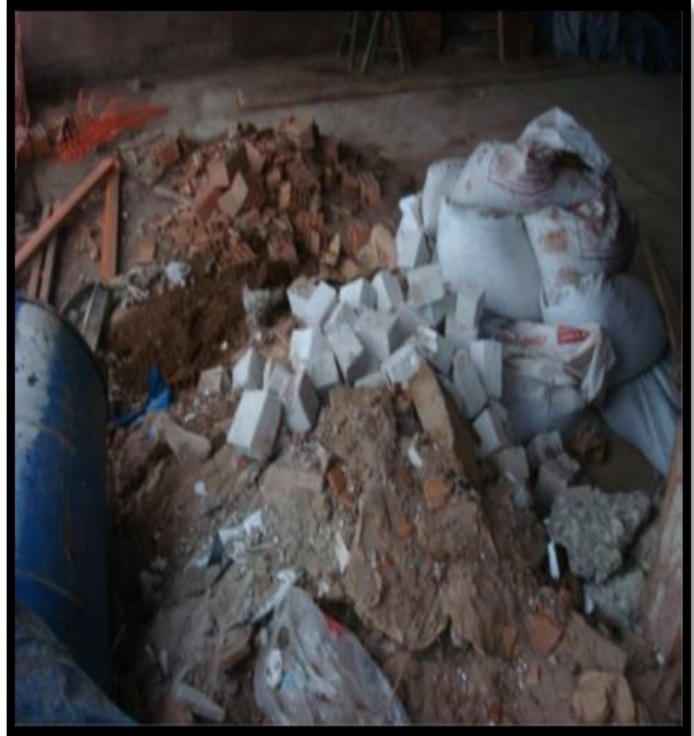
A continuación se presentan fotografías tomadas del desmote existente en las obras A y B para identificar los materiales que están siendo eliminados como desmote (perdida directa)

En estas fotografías se pueden apreciar varios temas interesantes, en primer lugar se observa que la mayor volumen de desmonte es el generado por las actividades de albañilería (ladrillo, mortero, etc.) sin embargo también se pueden apreciar restos de concreto, todo el acero sobrante era separado para ser vendido como chatarra por tal motivo no está presentada en ninguna de estas fotos.

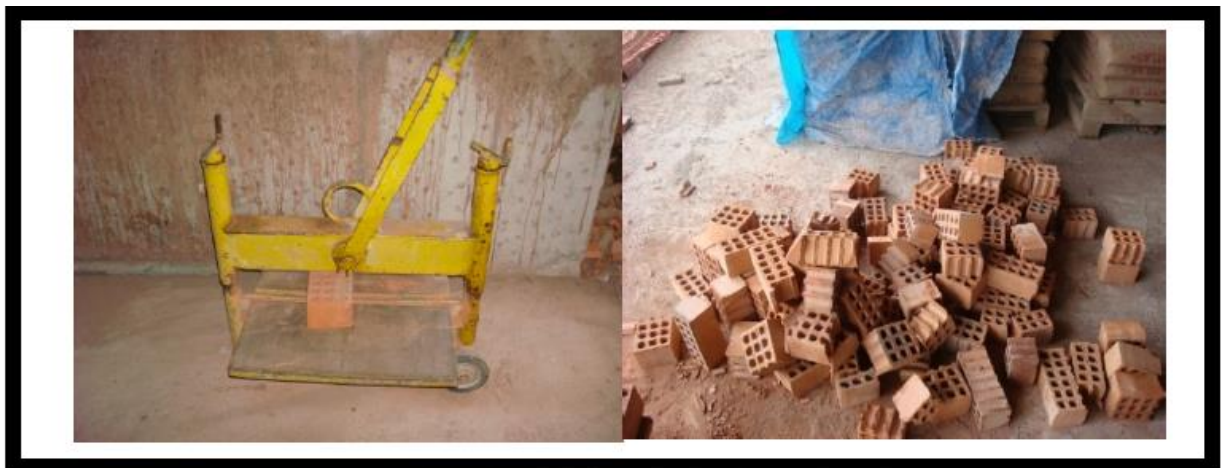
Foto. Proceso de corte de las unidades de ladrillo.

Con la introducción de este equipo nuevo en el proceso de asentado de ladrillos fue necesario replantear los trabajos de cada miembro de la cuadrilla, la actividad de corte de ladrillos ya no era

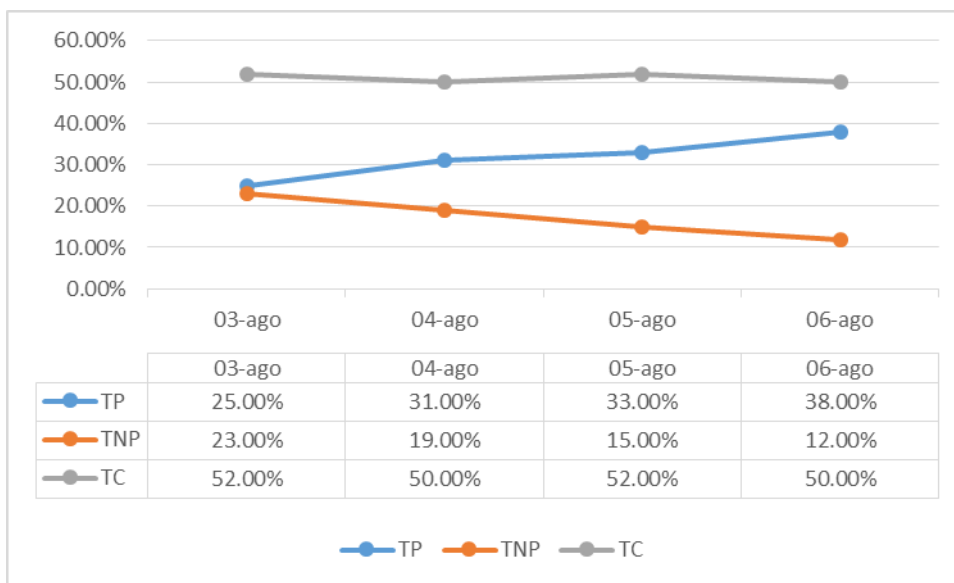
Grafico 6. Evolución del NA en la actividad del asentado de ladrillo.

Se observa que la mejora del proceso fue progresiva ya que la aceptación de una forma diferente de trabajar tuvo poca acogida entre los operarios quienes inicialmente trataban de mantener el proceso tal cual lo habían realizado siempre, sin embargo, gracias a

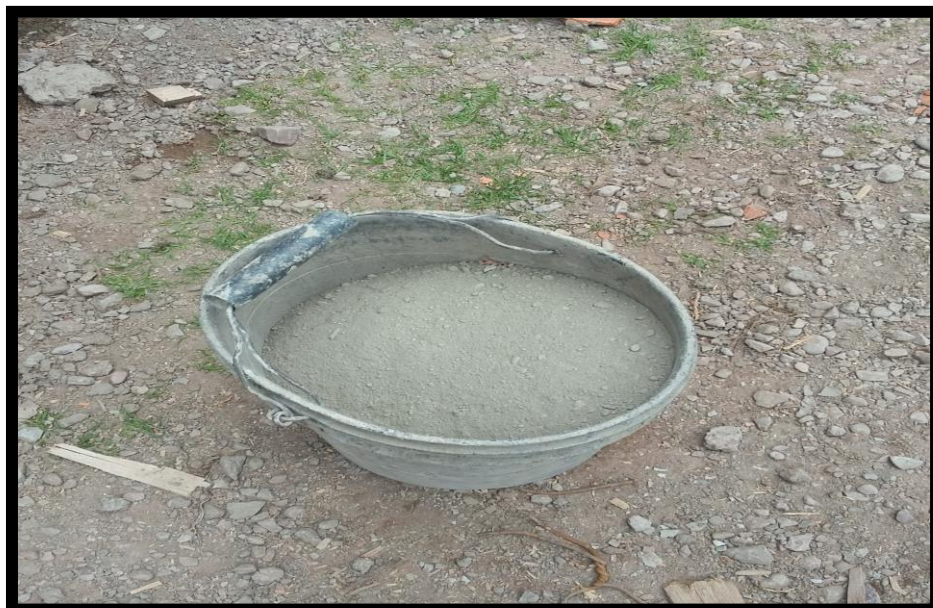
Foto. Recuperación de la mezcla para el asentado de ladrillo

Este material podría utilizarse inclusive como agregado para preparar nuevo mortero para asentado de ladrillos o vaceado de contrapiso si se realizan las pruebas de pureza necesarias, sin embargo durante el desarrollo de los proyectos todo el volumen sobrante era consumido en las actividades mencionadas por lo que no se desarrolló esta posibilidad.

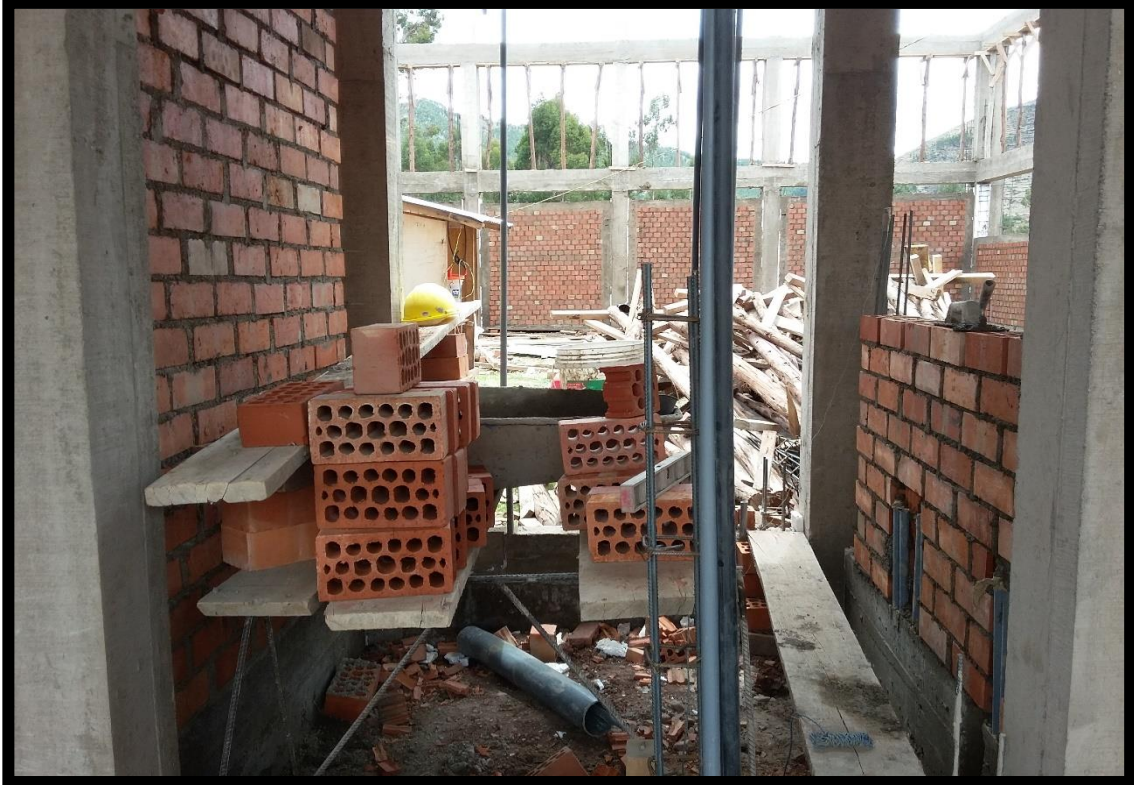
Asentado de ladrillo antes de la gestión de desperdicio de materiales de construcción.

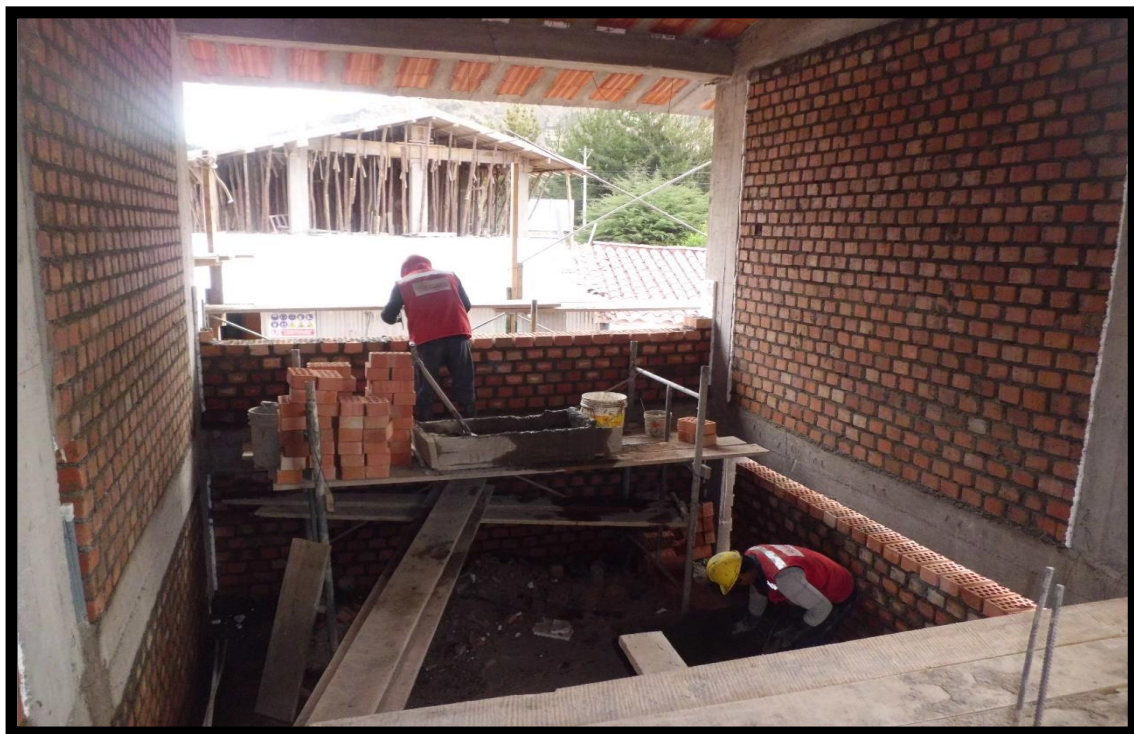
Asentado de ladrillo después de la gestión de desperdicio de materiales de construcción.

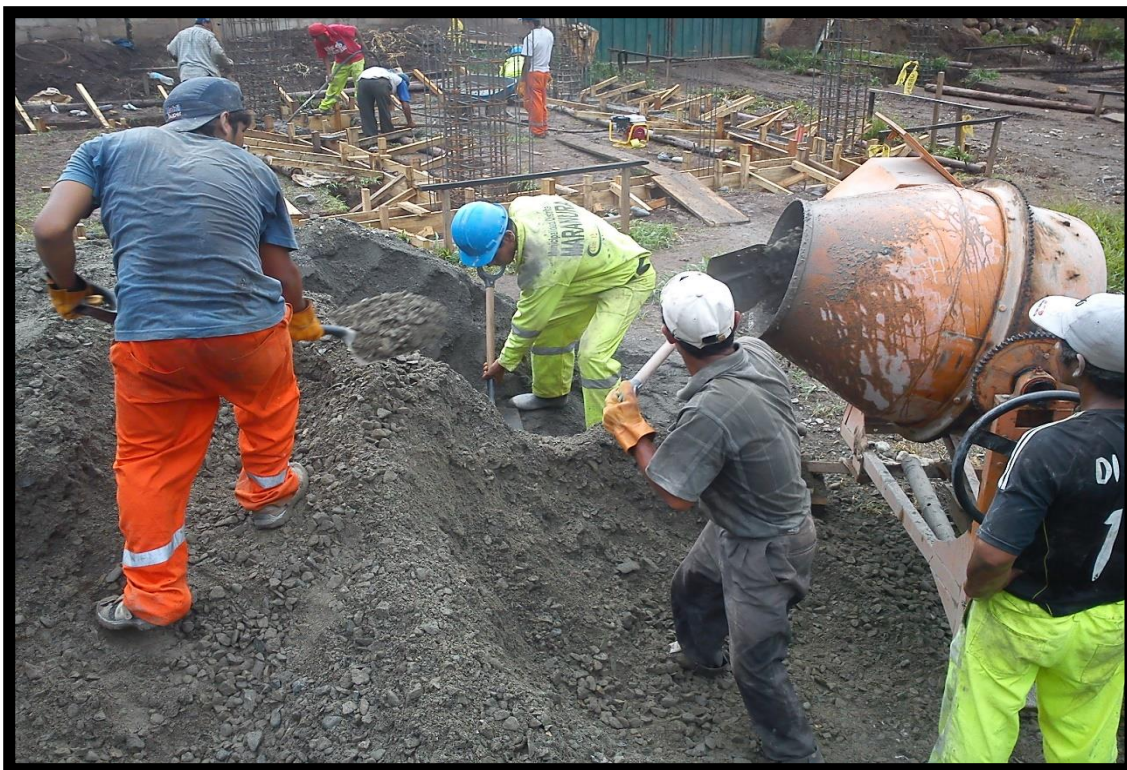
Mezcla de concreto antes de la gestión de desperdicio de materiales de construcción.

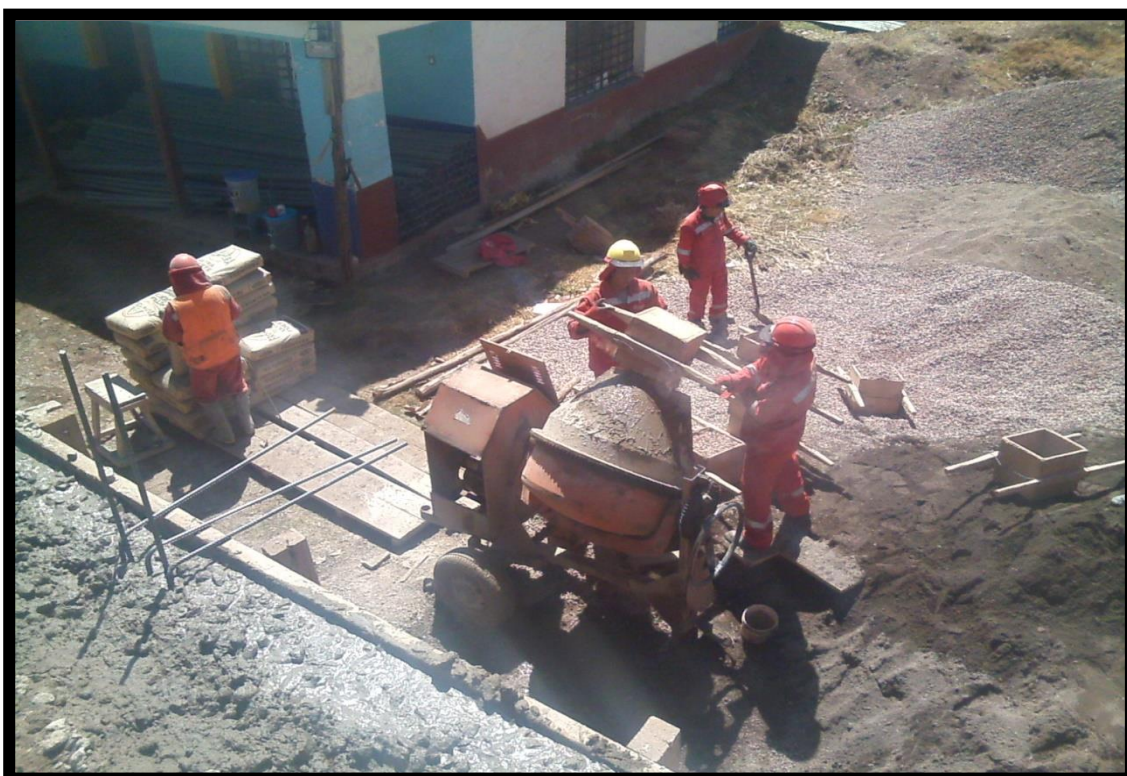
Mezcla de concreto después de la gestión de desperdicio de materiales de construcción.

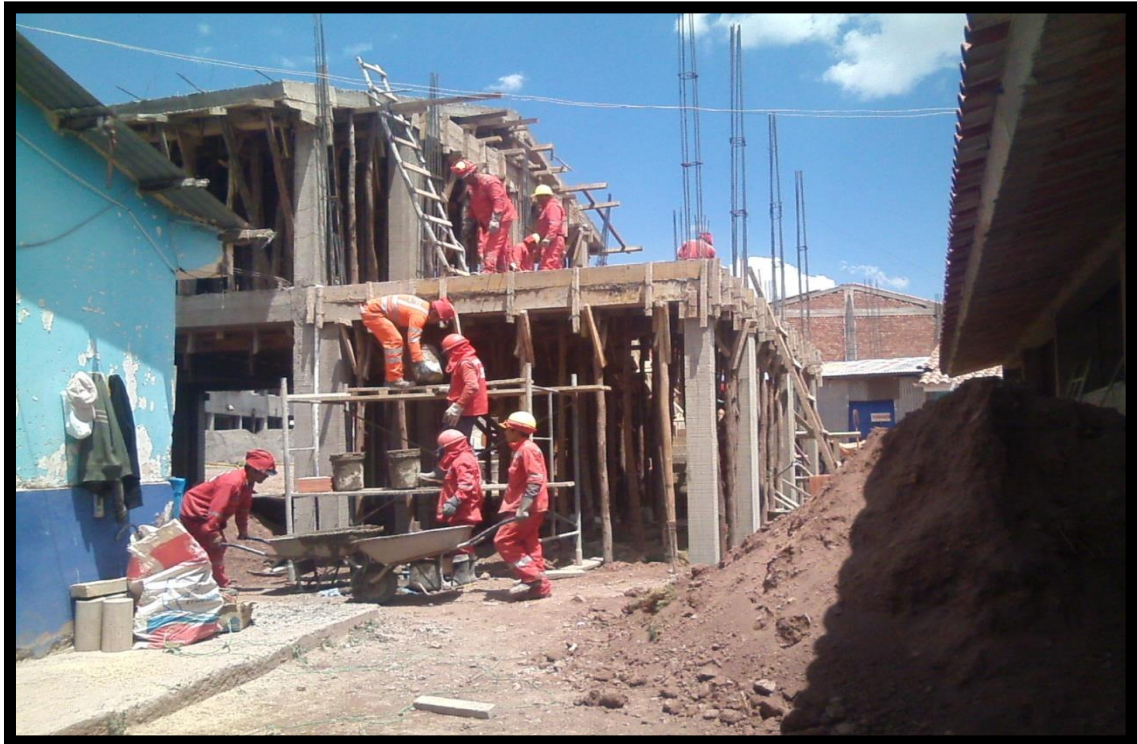
Transporte de la mezcla de concreto antes de la gestión de desperdicio de materiales de construcción.

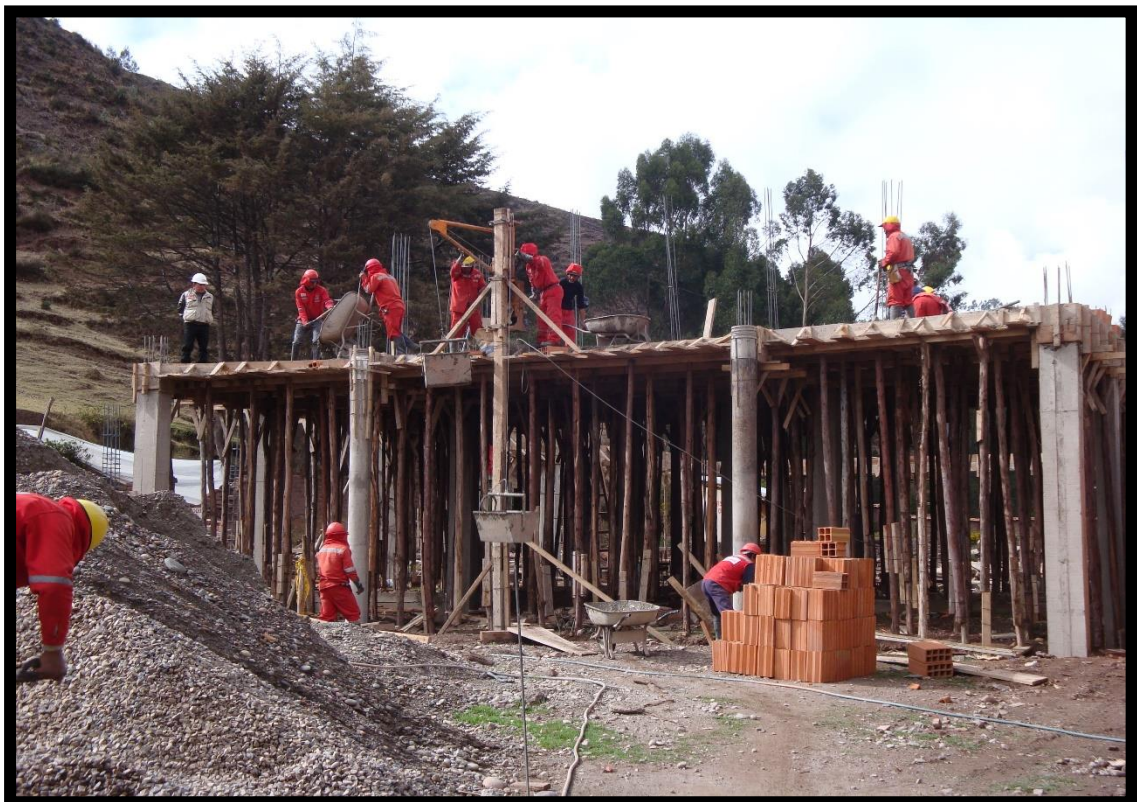
Transporte de la mezcla de concreto después de la gestión de desperdicio de materiales de construcción.

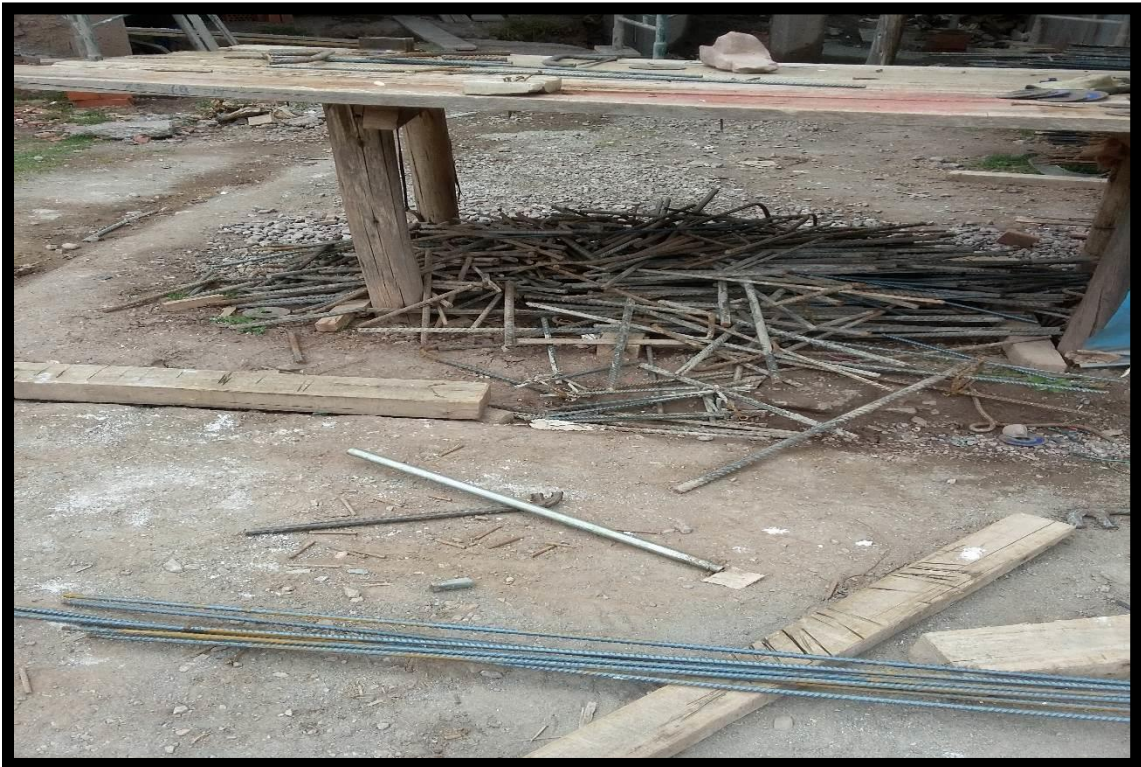
Desperdicios de fierro corrugado antes de la gestión de desperdicio de materiales de construcción.

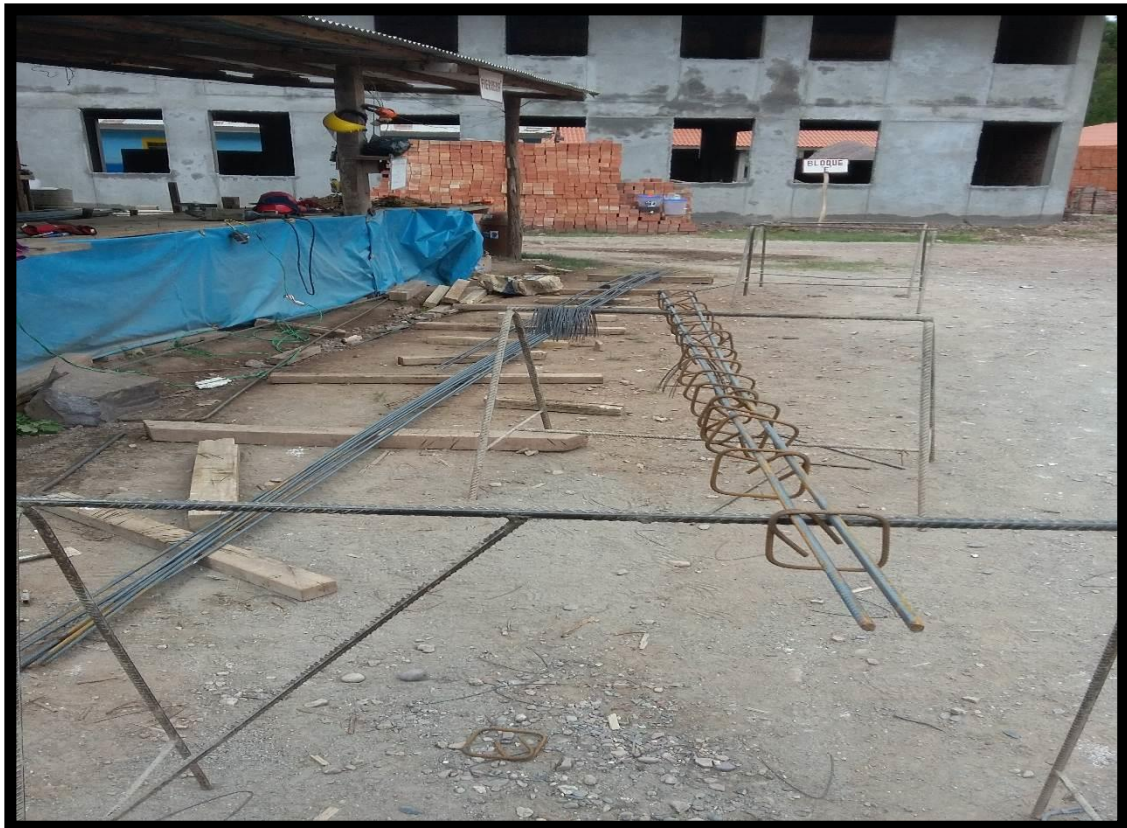
Fabricación de estructuras después de la gestión de desperdicio de materiales de construcción.
