TRABAJO DE SUFICIENCIA PROFESIONAL

**“MEJORAMIENTO DEL PUENTE EN EL CAMINO VECINAL LA Mora
EN LA LOCALIDAD SANTO DOMINGO DE CULQUIMARCA,
DISTRITO DE COSPAN - CAJAMARCA – CAJAMARCA”**

**CAJAMARCA – PERÚ
2022**

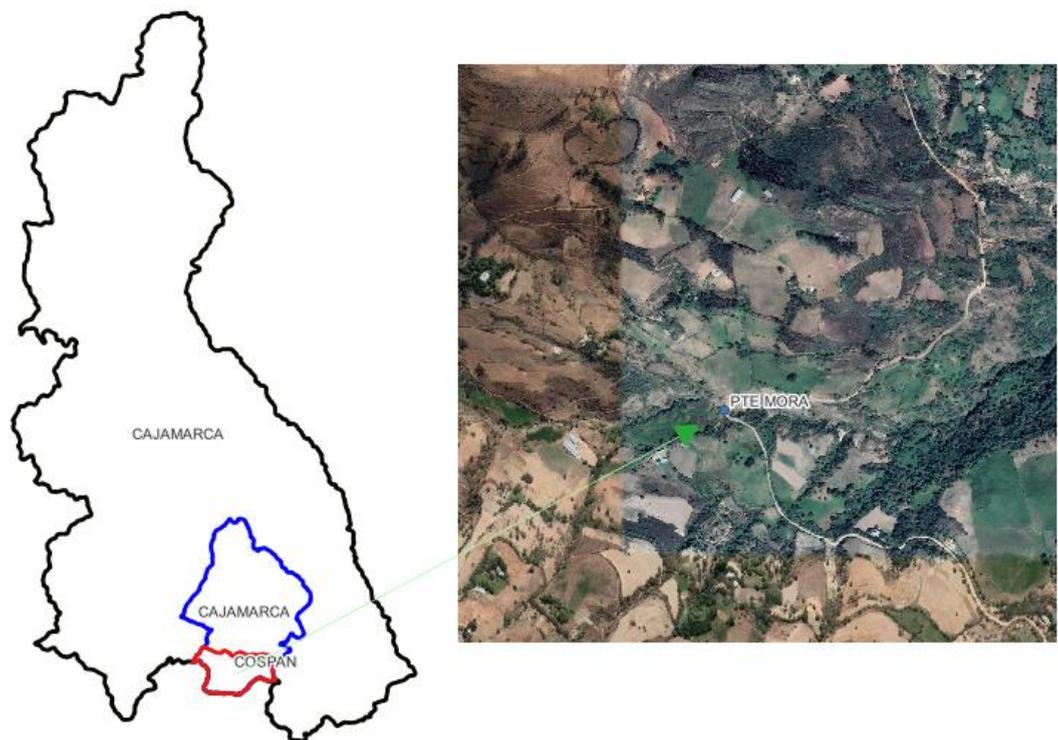
Figura 1: Lugar donde se emplazará el puente La Mora, sobre el río Peña Blanca, coordenadas de ubicación geográfica UTM.

El río Peña Blanca se ubica en la localidad de Santo Domingo de Culquimarca, en el distrito de Cospán (Fig.1 y Foto.1). El punto del puente

El río discurre en dirección de norte a sur, dicho río recorre un pequeño valle. A partir del punto mostrado en la figura se delimitó el área de colectora del río Peña Blanca.

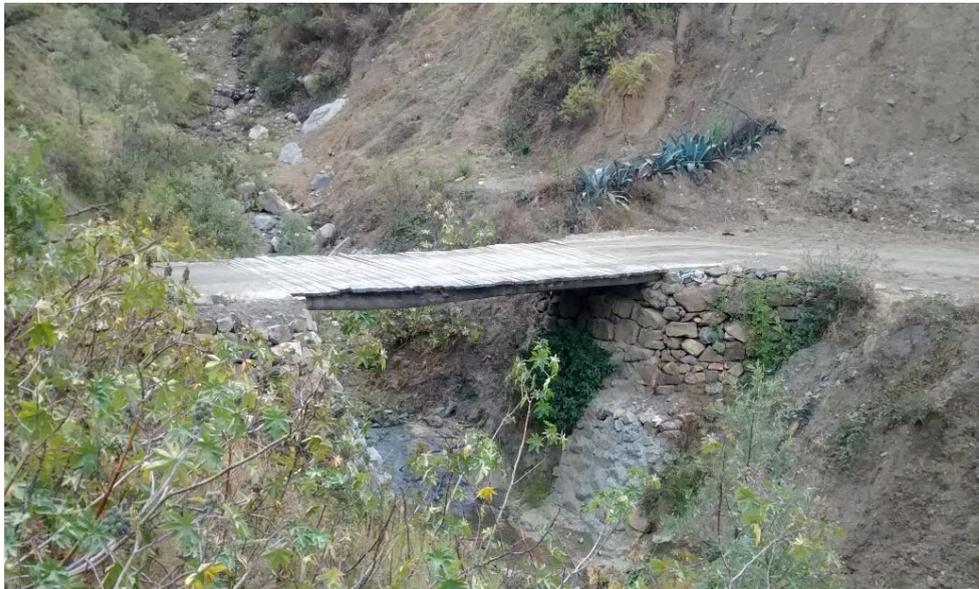
Foto 1: Estado actual del puente emplazado en el río Peña Blanca

El cauce del río presenta pocos meandros, en los bordes existe vegetación lo cual le da resistencia importante al flujo, tanto durante caudales bajos como durante crecientes.

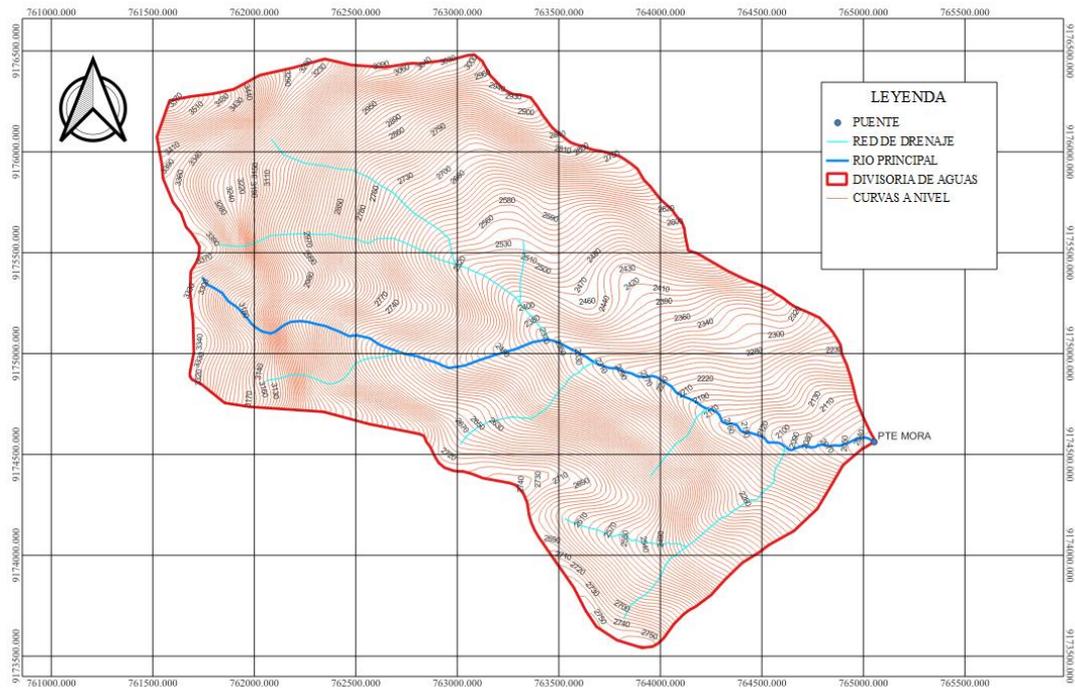
Figura 2: Delimitación de la cuenca (Fuente: Elaboración Propia) a escala 1:15 000.

Tomando como base el DEM obtenido del satélite Alos Palsar, el cual cuenta con una resolución de 12.5m, se procedió a trazar la divisoria de aguas de la cuenca hidrográfica del río Peña Blanca, definida en el sitio del puente.

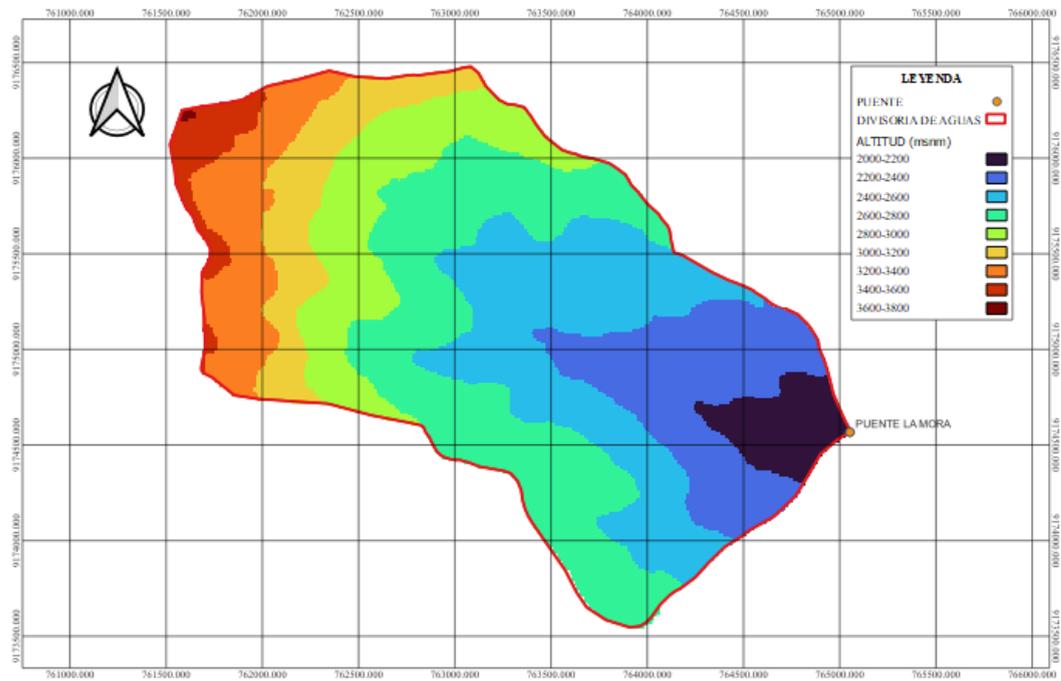
Figura 3: Mapa de elevaciones de la cuenca aportante. (información del expediente)

- Se construyeron mapas temáticos a partir del modelo de elevación digital obtenido del satélite mencionado, a fin de obtener representaciones de la variación de elevaciones en la cuenca (Fig 3) y características topográficas de la misma, como por ejemplo la clasificación del terreno según sus condiciones orográficas (Fig 4). La pendiente media de la cuenca se estimó en un 65.95% obtenido en el cálculo de parámetros geomorfológicos.

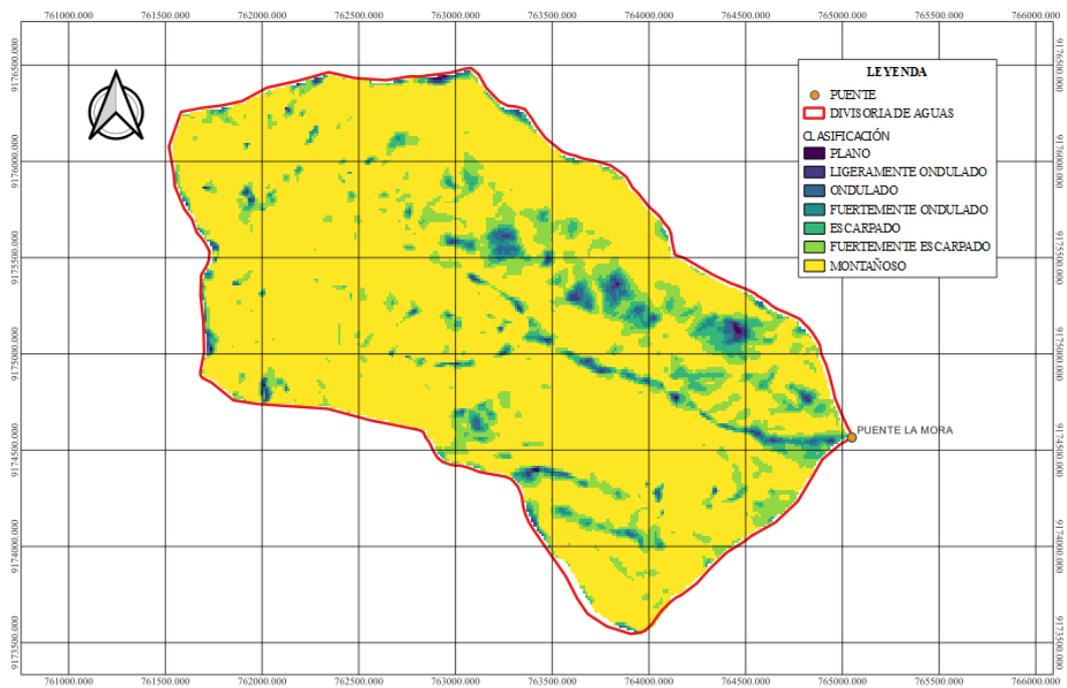
Figura 4: Mapa de pendientes de la cuenca aportante (Fuente. Elaboración Propia)

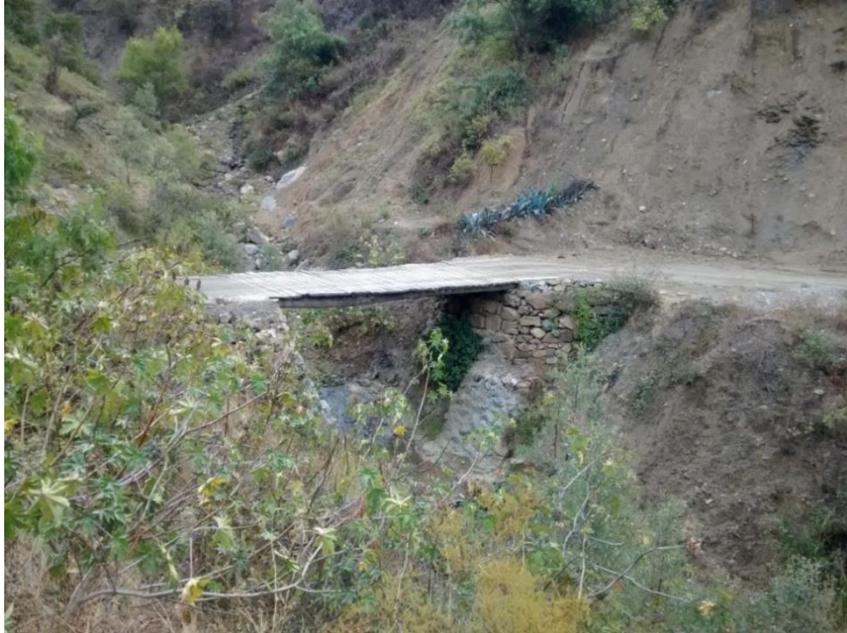
Foto 2: Evidencia de posible erosión en estribo izquierdo del puente existente.

El puente actual, cuenta con un tablero de madera, mismo que se verá afectado por la escorrentía superficial a la que se vea expuesto. Así mismo sus estribos están compuestos por una rústica combinación de piedra y material cementante que, si bien cumplen con su función de soporte, se pueden ver afectados por una máxima avenida, dado que no se cuenta con un diseño para tales eventos. Las condiciones descritas anteriormente, y el constante tránsito de la población y vehículos de carga debilitan la estructura precaria existente, lo cual genera un peligro para la comunidad que hace uso de la misma.

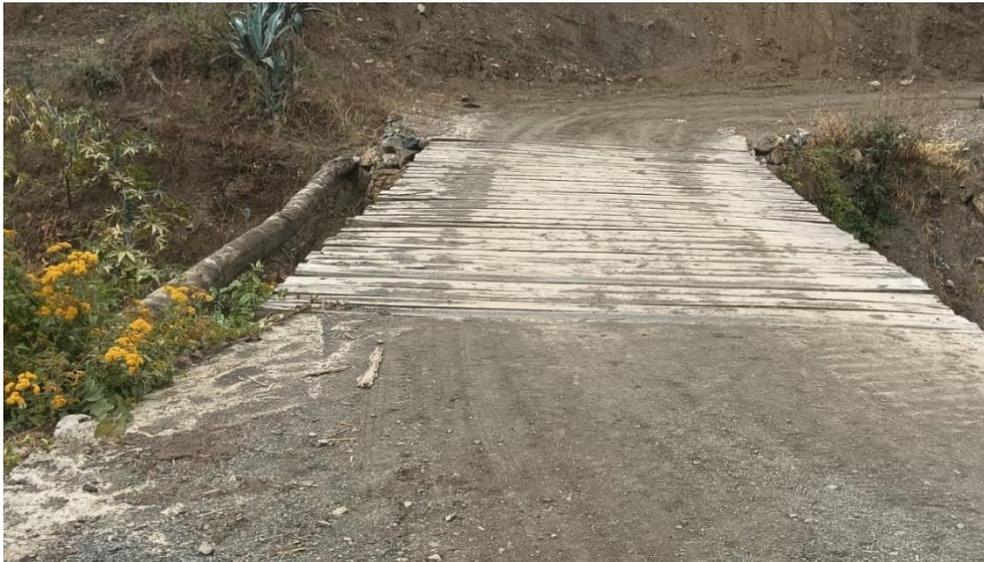
Foto 3: Estado actual del tablero del puente existente.

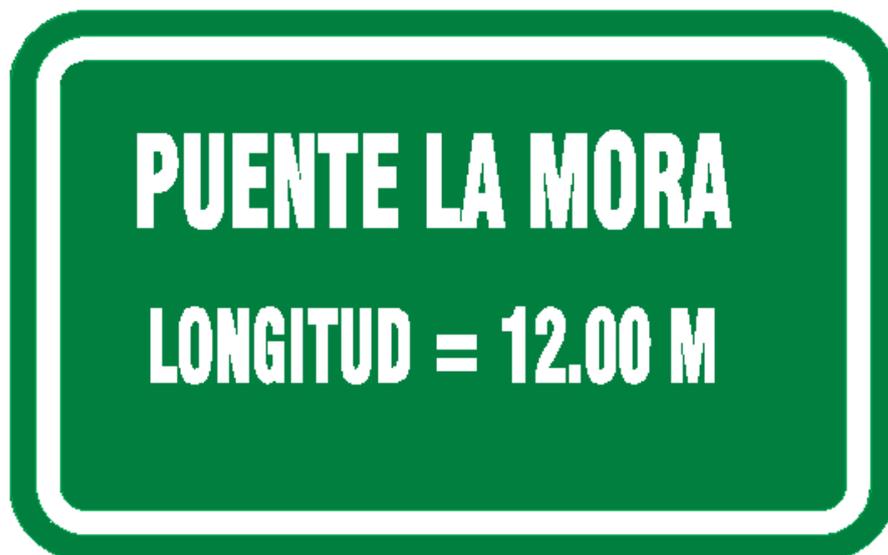
Ilustración 1 Señalización proyectada

En conclusión, se proyectan 02 señales informativas de 1.00 x 0.60m. las cuales tendrán como contenido el nombre del puente y su longitud.

Las señales informativas se colocarán en las siguientes coordenadas, teniendo una distancia aproximada de 20m al inicio y final del puente.

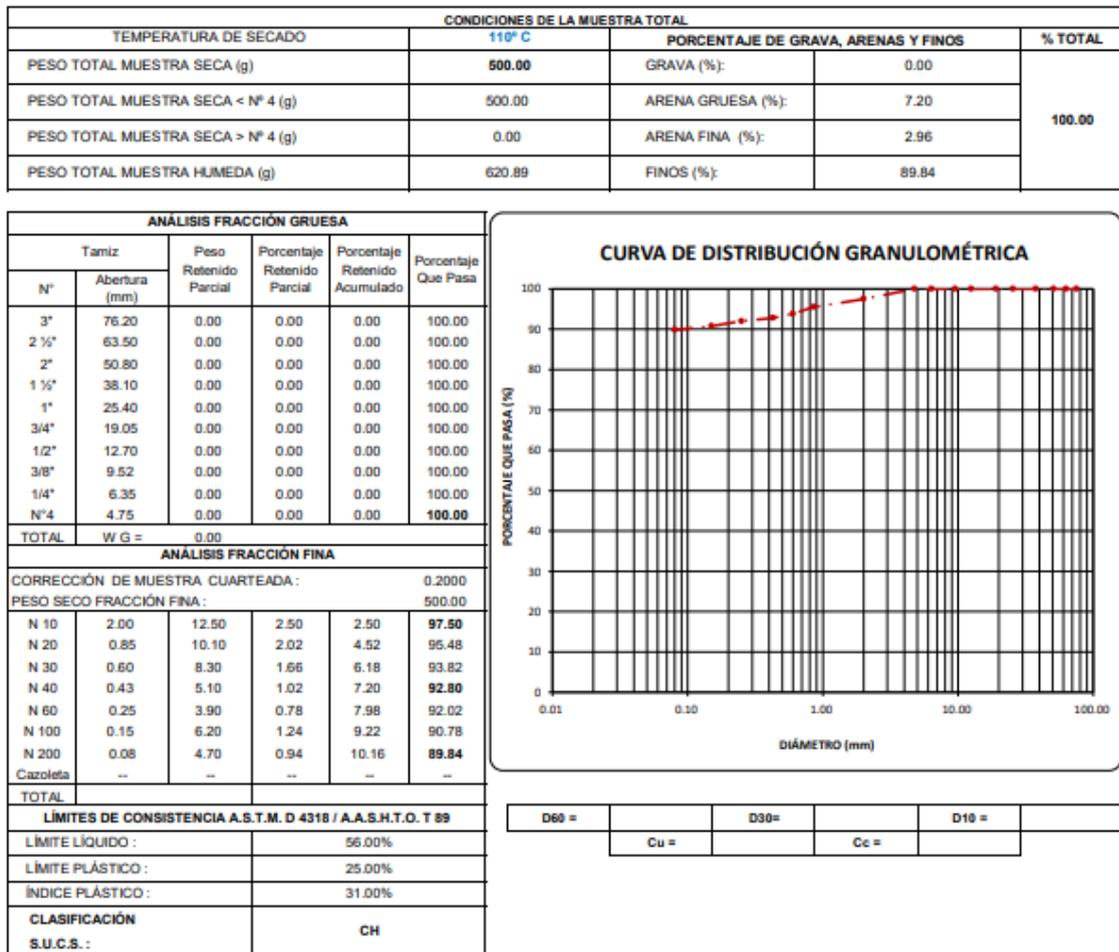
Figura 9: datos del análisis granulométrico obtenidos de la C-01

OBSERVACIONES: la muestra ha sido clasificada utilizando el método S.U.C.S. y corresponde a una arcilla inorgánica de alta plasticidad, color gris, mezclada con 10.16% de arena gruesa a fina, exenta de grava y con presencia de rocas aisladas de 4".

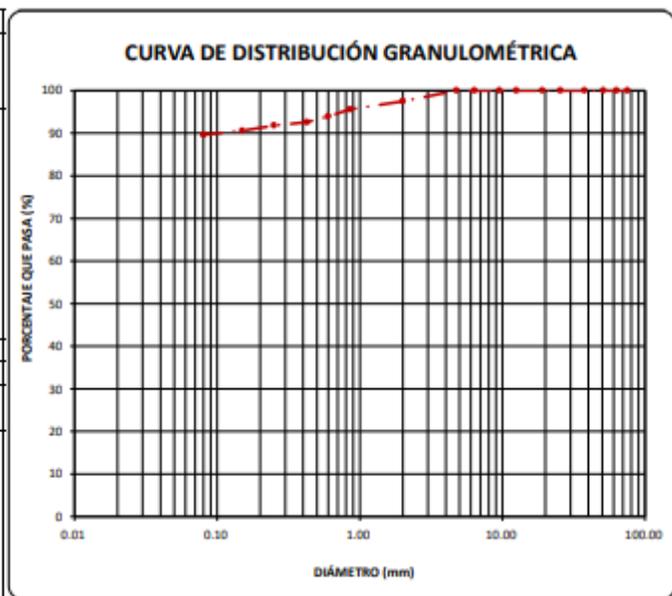
➤ **C-02 ANÁLISIS GRANULOMÉTRICO A.S.T.M. D 422 / A.A.S.H.T.O. T**

ANÁLISIS FRACCIÓN GRUESA					
N°	Tamiz Abertura (mm)	Peso Retenido Parcial	Porcentaje Retenido Parcial	Porcentaje Retenido Acumulado	Porcentaje Que Pasa
3"	76.20	0.00	0.00	0.00	100.00
2 1/2"	63.50	0.00	0.00	0.00	100.00
2"	50.80	0.00	0.00	0.00	100.00
1 1/2"	38.10	0.00	0.00	0.00	100.00
1"	25.40	0.00	0.00	0.00	100.00
3/4"	19.05	0.00	0.00	0.00	100.00
1/2"	12.70	0.00	0.00	0.00	100.00
3/8"	9.52	0.00	0.00	0.00	100.00
1/4"	6.35	0.00	0.00	0.00	100.00
N°4	4.75	0.00	0.00	0.00	100.00
TOTAL	W G =	0.00

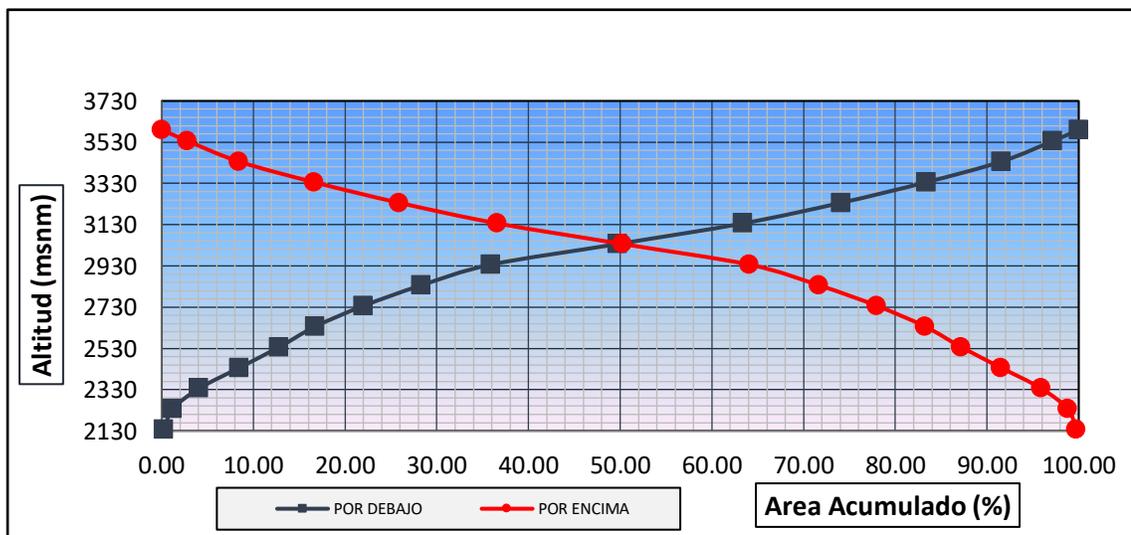
Cuadro 5: Curva Hipsométrica

Se tiene una cuenca en etapa de madurez.
