**UNIVERSIDAD ALAS PERUANAS
FACULTAD DE INGENIERÍA Y ARQUITECTURA
ESCUELA PROFESIONAL DE INGENIERÍA CIVIL**

**“DISEÑO DE SANEAMIENTO BASICO PARA MEJORAR LA
CALIDAD DE VIDA EN GETARIATO BAJA, DISTRITO DE PICHARI -
LA CONVENCION – CUSCO - 2023”**

**TRABAJO DE SUFICIENCIA PROFESIONAL PARA OPTAR
POR EL TÍTULO PROFESIONAL DE INGENIERO CIVIL**

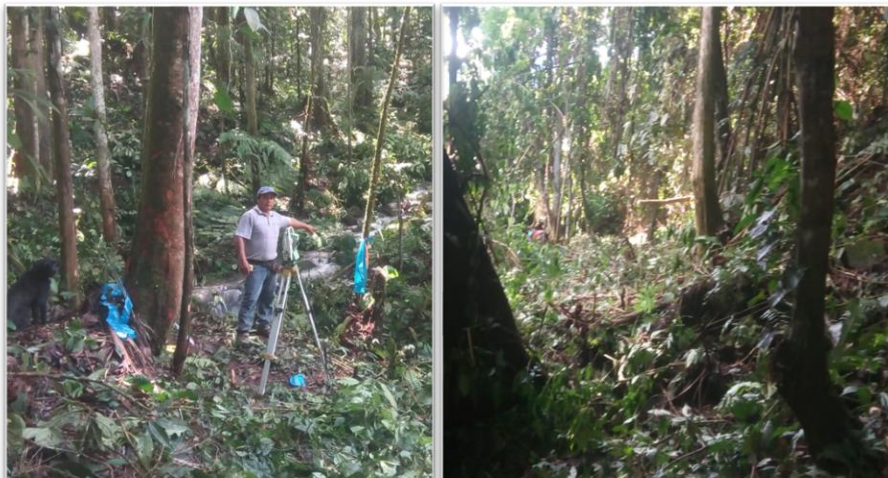
Imagen 1 levantamiento topográfico

Una vez realizado los estudios topográficos, se tuvo como resultado los siguientes PI, volumen de corte y relleno en la línea de conducción, aducción y distribución que se adjuntan a continuación.
