**UAP****UNIVERSIDAD ALAS PERUANAS****FACULTAD DE INGENIERÍA Y ARQUITECTURA****ESCUELA PROFESIONAL DE INGENIERÍA CIVIL****TRABAJO DE SUFICIENCIA PROFESIONAL**

**“DESCRIPCION DEL CONTROL DE CALIDAD EN LA  
CONSTRUCCION DE LA SALA DE USOS MULTIPLES DE LA IEI. N°375  
JESUS DE NAZARETH, MANANTAY, CORONEL PORTILLO, UCAYALI”.**

**PUCALLPA – PERÚ  
2022**

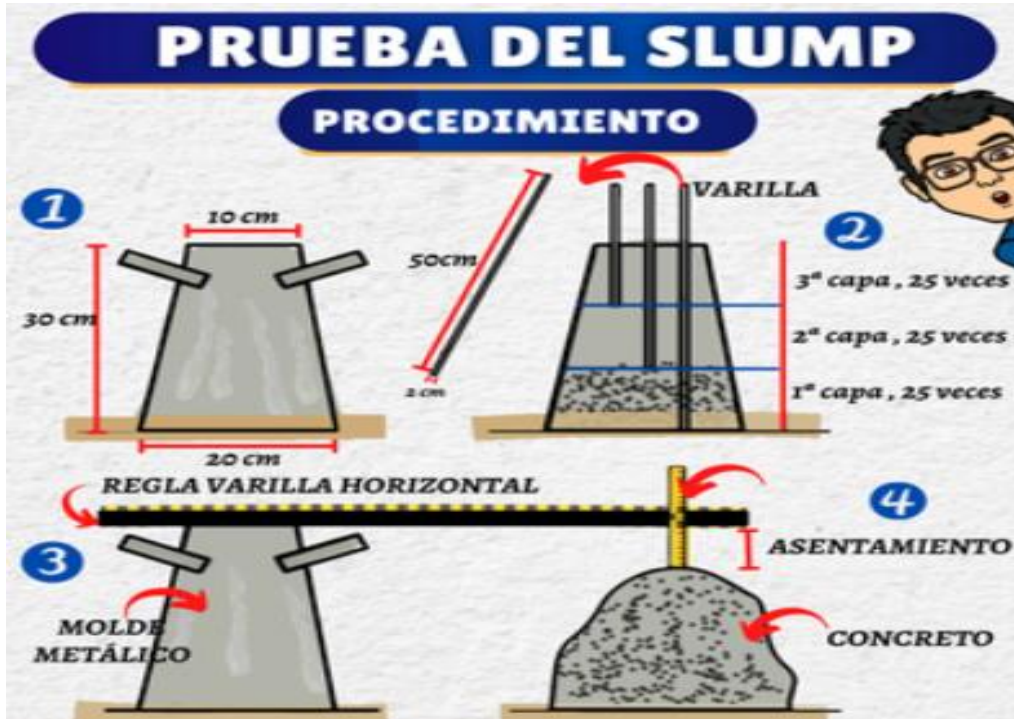
**Figura 2:** Prueba de Slump

- Cono de Abrams: cono de metal de altura de 30cm, 20cm y 10cm de diámetro superior e inferior.
- Varilla lisa de diámetro de 5/8 con punta redondeada y de longitud de 60 cm.
- Una plancha metálica cuadrada.
- Flexómetro (wincha).
- Cuchara metálica.

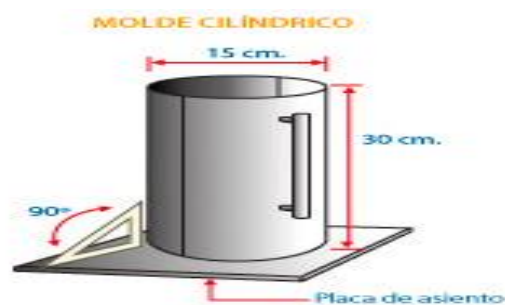
**Figura 3:** Molde de probeta

- Probetas de acero (molde cilíndrico)

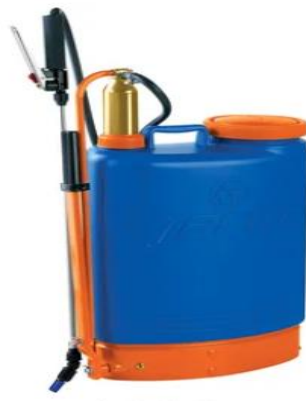
**Figura 8:** *Mochila esparcidora para esparcir el curador de concreto.*

Se realiza el curado de concreto a los elementos estructurales una vez desencofrados se les aplica una capa del aditivo membranil para garantizar el curado adecuado de dichas estructuras.

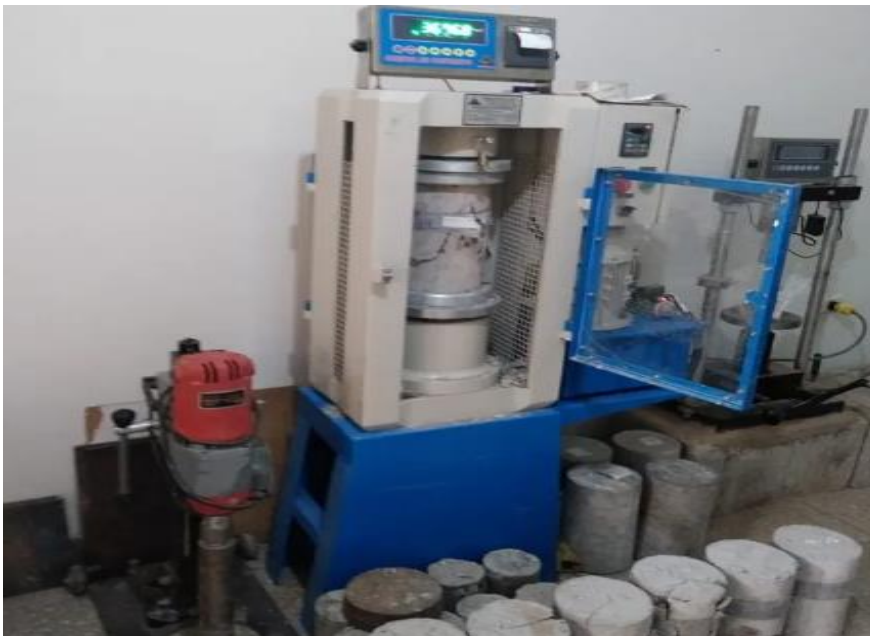
**Figura 10:** *Rotura de probetas*

En este ensayo se determina la resistencia a la compresión del concreto, en las cuales consiste en colocar la probeta de concreto sobre la prensa y tomar el valor en cual la probeta sufrió la rotura, con lo cual se determinará el esfuerzo a la compresión de dicha muestra.

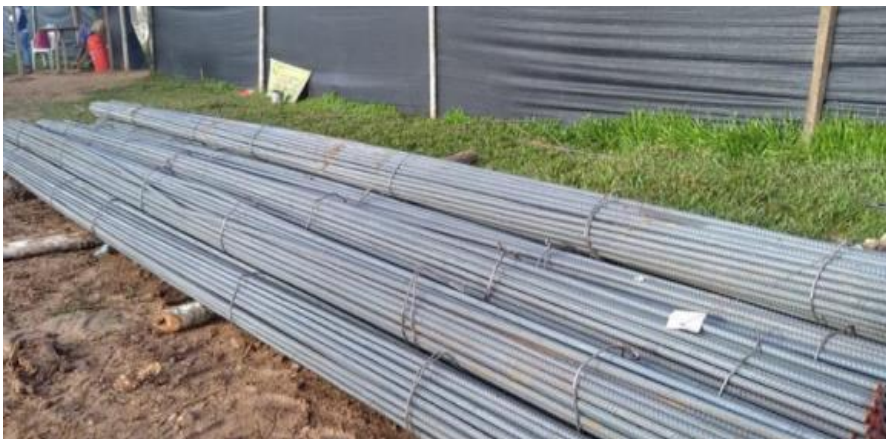
**Fotografía 2:** Acero de refuerzo utilizado en obra

- Acero de refuerzo: Con la norma técnica peruana NTP 341.031 de grado 420, hace referencia que la fluencia debe ser de 4200kg/cm<sup>2</sup>.

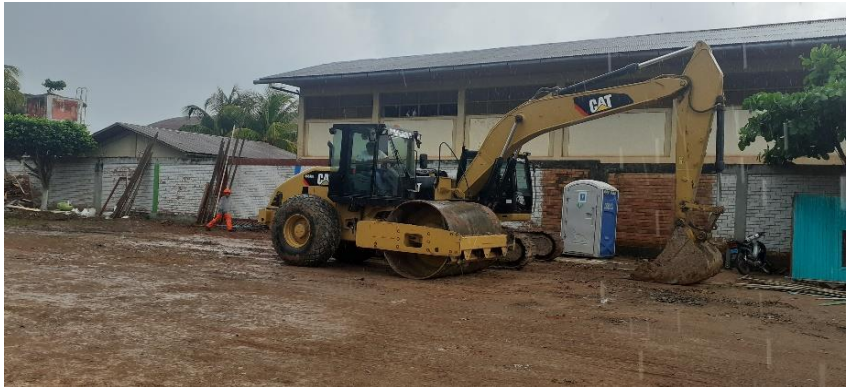
**Fotografía 5:** Verificación de maquinaria a ser utilizado en los trabajos de movimiento de tierra

- Corte de material orgánico con máquina.
- Relleno compactado con material de préstamo.
- Excavación de zanja manual.
- Relleno, compactado con material propio.
- Relleno, compactado con material de préstamo mejorado.

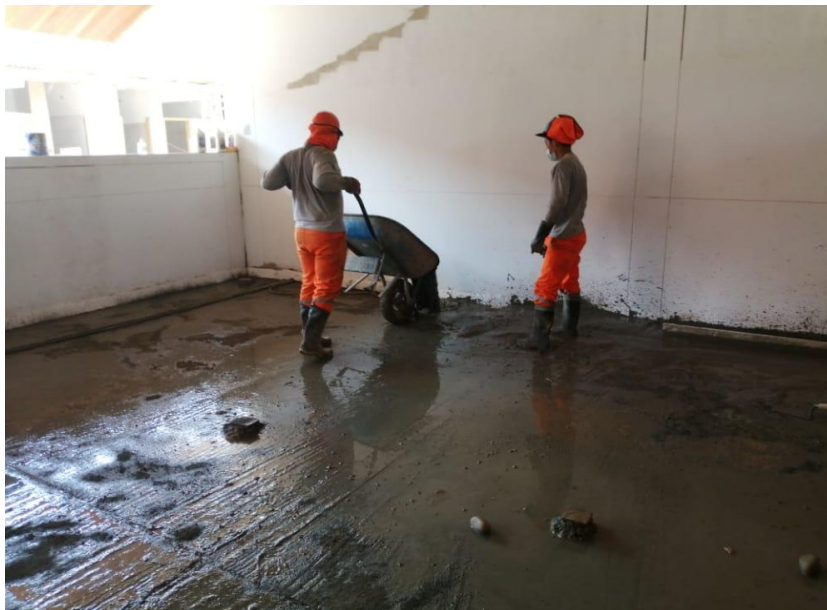
**Fotografía 6:** Verificación de vaciado de falso piso

En las obras de concreto simple se verifica que se cumpla con la dosificación de concreto para cada partida, así mismo se verifica que se cumpla con los espesores, y medidas indicadas en los planos del expediente técnico garantizando un proceso constructivo de calidad

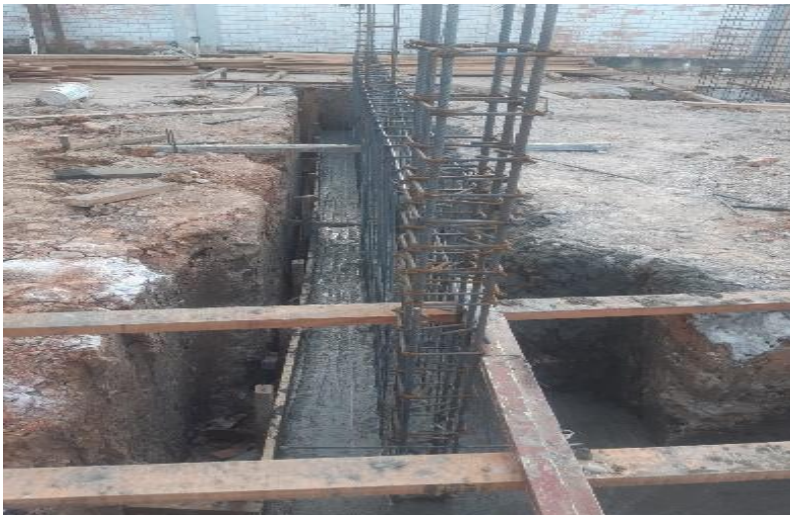
**Fotografía 9:** Verificación de vaciado de cimentación

Mientras que para el concreto en vigas de cimentación se verifica la dosificación del concreto, el asentamiento del concreto, el uso de la vibradora para evitar cangrejas y que el elemento sea uniforme en todas sus dimensiones para garantizar que el concreto cumpla con la resistencia establecida en el expediente técnico.

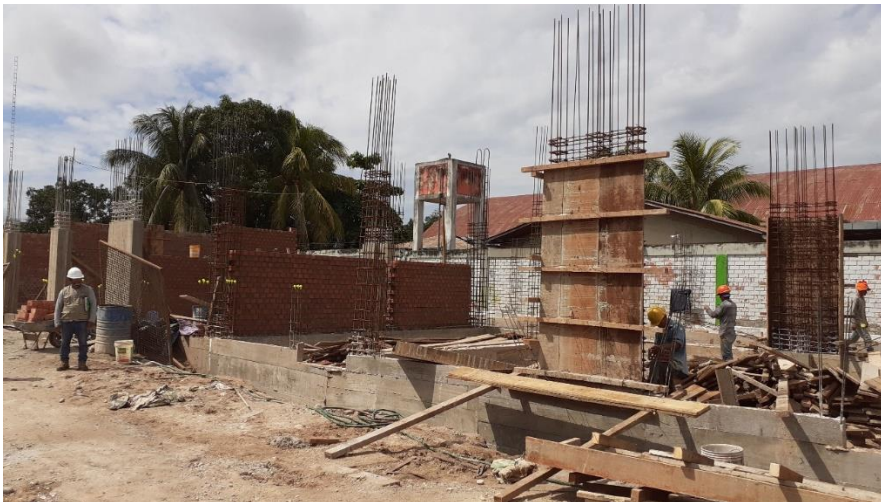
**Fotografía 10:** Verificación de sobrecimientos

Mientras que para el concreto en sobrecimientos se verifica la dosificación del concreto, el asentamiento del concreto, el uso de la vibradora para evitar cangrejas y que el elemento sea uniforme en todas sus dimensiones para garantizar que el concreto cumpla con la resistencia establecida en el expediente técnico.

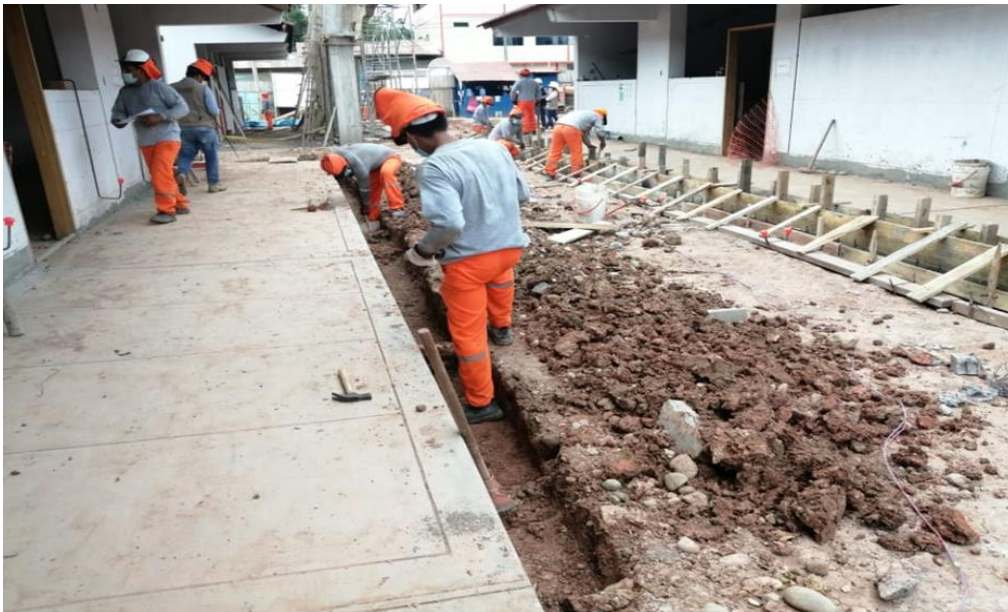
**Fotografía 11:** Verificación de sobrecimientos

Mientras que para el concreto en sardinel armado se verifica la dosificación del concreto, el asentamiento del concreto, el uso de la vibradora para evitar cangrejeras y que el elemento sea uniforme en todas sus dimensiones para garantizar que el concreto cumpla con la resistencia establecida en el expediente técnico.

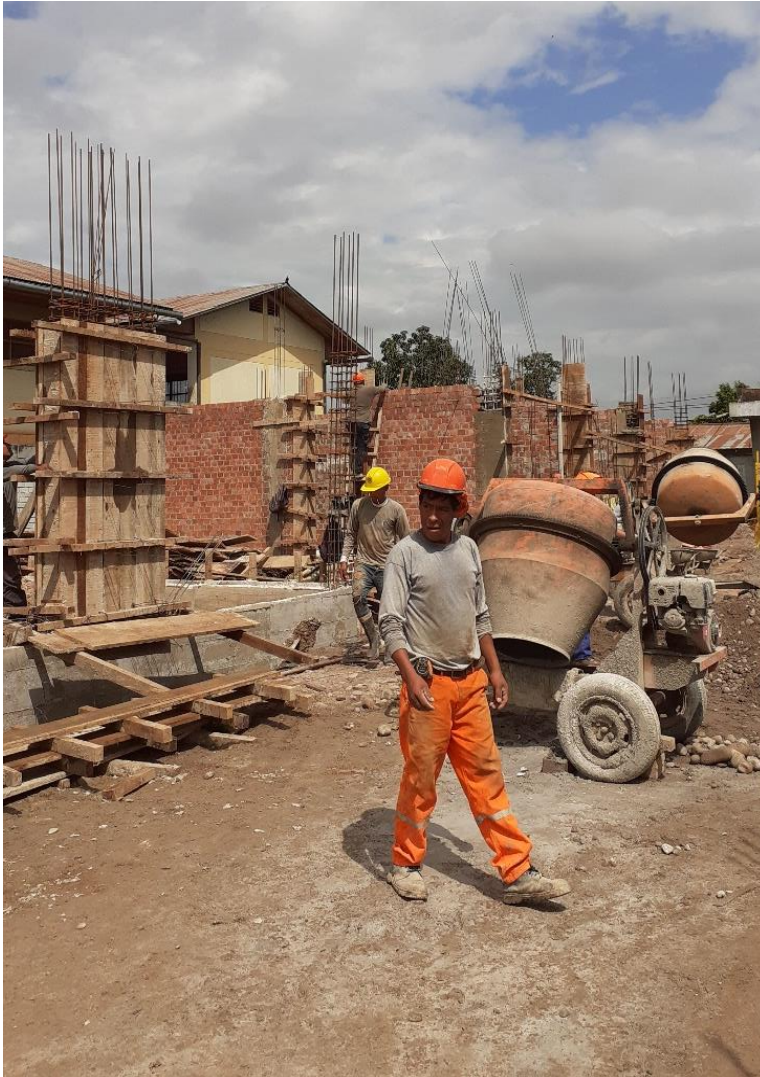
Mientras que para el concreto en columnas se verifica la dosificación del concreto, el asentamiento del concreto, el uso de la vibradora para evitar cangrejas y que el elemento sea uniforme en todas sus dimensiones para garantizar que el concreto cumpla con la resistencia establecida en el expediente técnico.

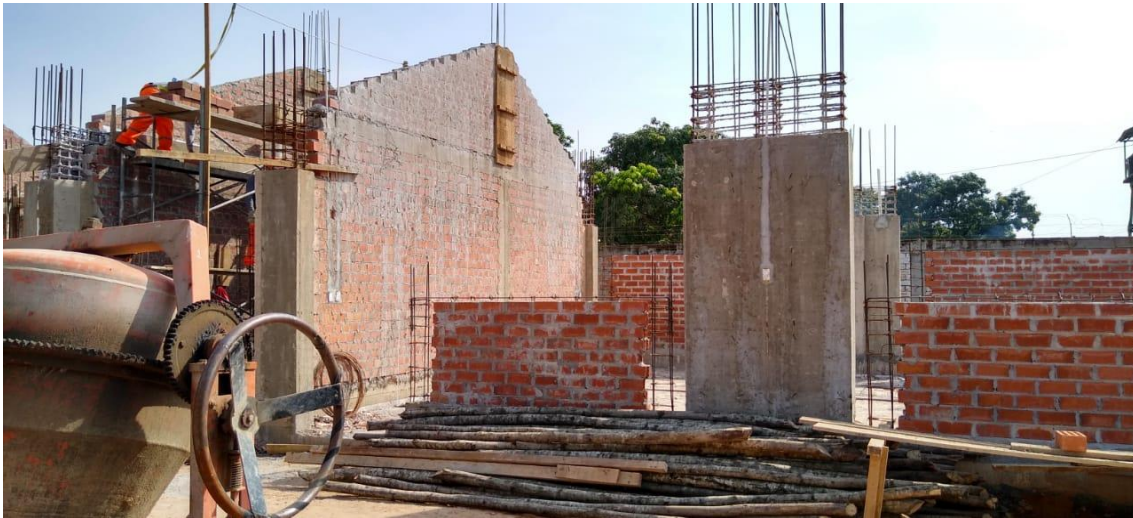
Por otra parte, para el encofrado se verifica que cumpla con las dimensiones indicadas en los planos, que estén correctamente aplomadas, alineadas y aseguradas, que se utilice aditivos desmoldantes para facilitar el desencofrado.

Mientras que para el concreto en placas se verifica la dosificación del concreto, el asentamiento del concreto, el uso de la vibradora para evitar cangrejas y que el elemento sea uniforme en todas sus dimensiones para garantizar que el concreto cumpla con la resistencia establecida en el expediente técnico.

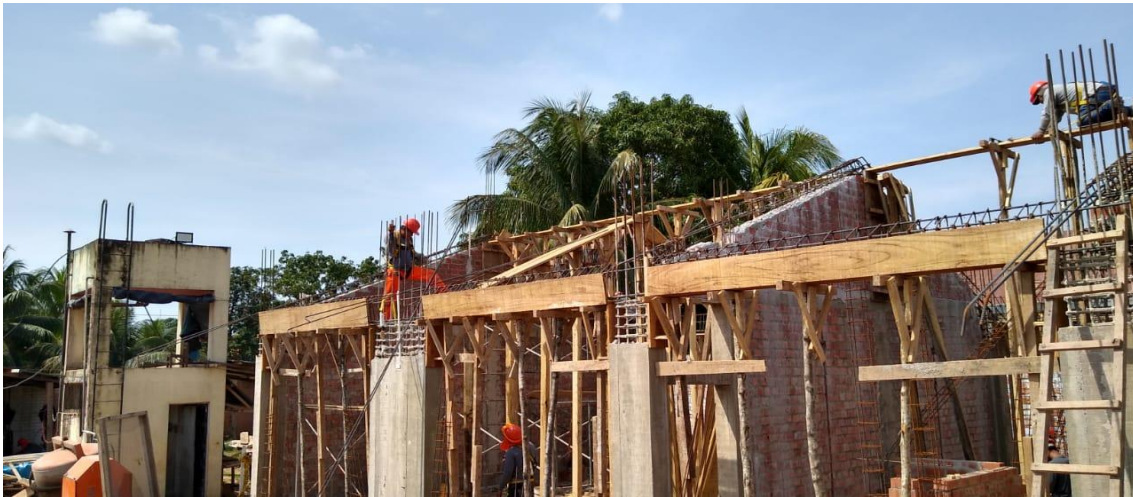
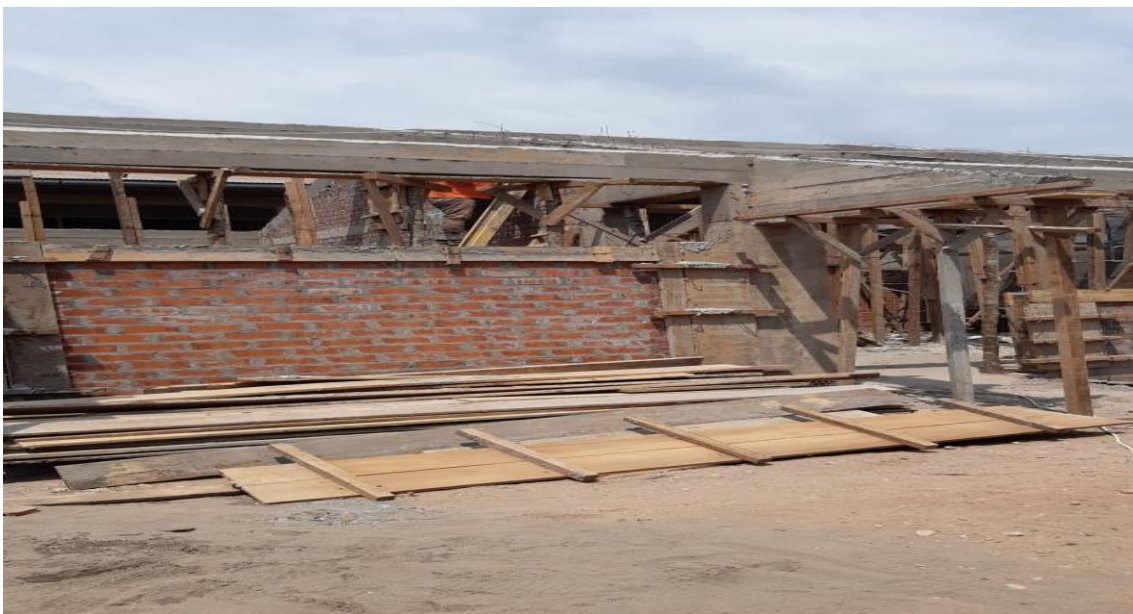
Mientras que para el concreto en vigas se verifica la dosificación del concreto, el asentamiento del concreto, el uso de la vibradora para evitar cangrejas y que el elemento sea uniforme en todas sus dimensiones para garantizar que el concreto cumpla con la resistencia establecida en el expediente técnico.

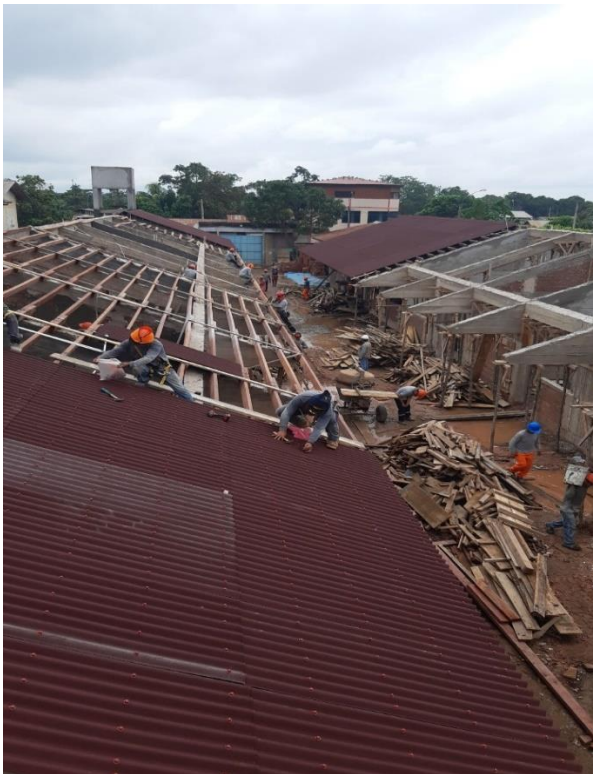
En la colocación de correas de madera quinilla de 2"x5" deberá estar seca y será de acuerdo a lo indicado en los planos, estar libre de agujeros de nudos y grietas y podreduras no se permitirá el uso de madera con evidentes signos de descomposición o picaduras

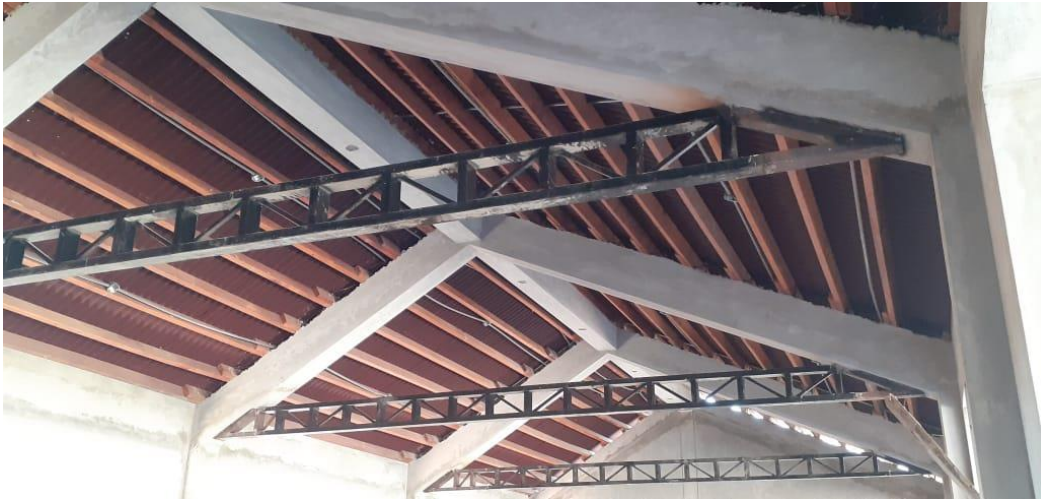
Se verificara la, fabricación, suministro y montaje en el sitio, de todos los elementos que componen la estructura metálica, como, vigas, templadores, (lámina doblada, perfiles o varillas), tensores y arriostramiento, todo de acuerdo con el diseño en el expediente.
