FACULTAD DE INGENIERIA Y ARQUITECTURA

ESCUELA PROFESIONAL DE INGENIERIA AMBIENTAL

TESIS

**“DIAGNOSTICO DE LA CALIDAD DEL
AGUA DEL RIO TABLACHACA EN LA
PROVINCIA DE PALLASCA, ANCASH”**

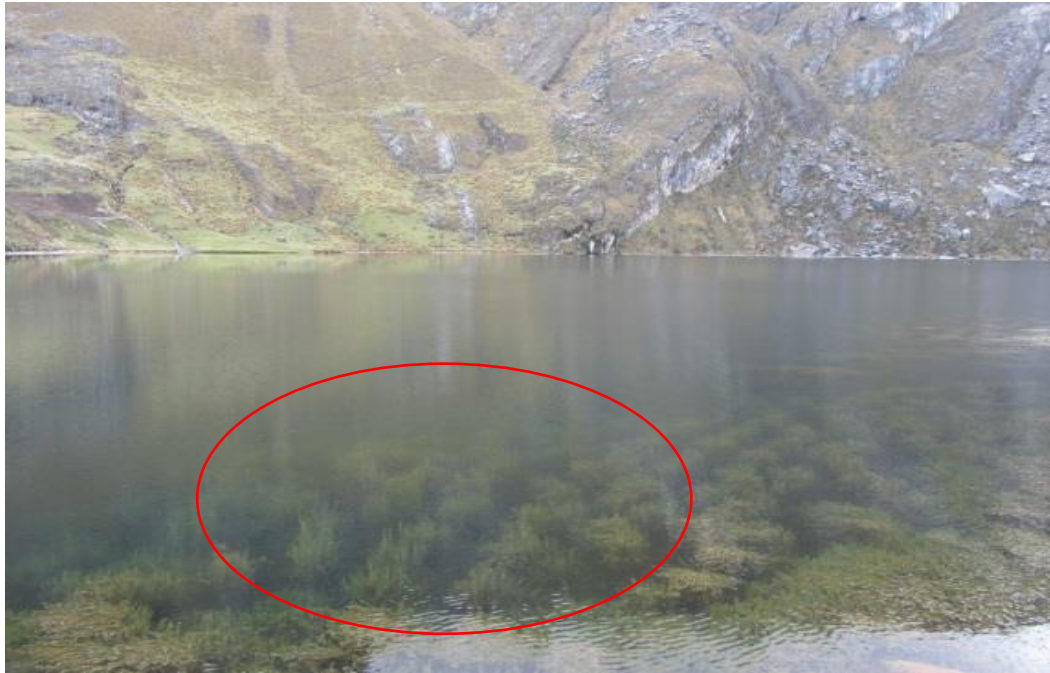
FIGURA N° 4. Laguna Quepina, mostrando la presencia de plantas acuáticas sumergidas en el fondo de la laguna.

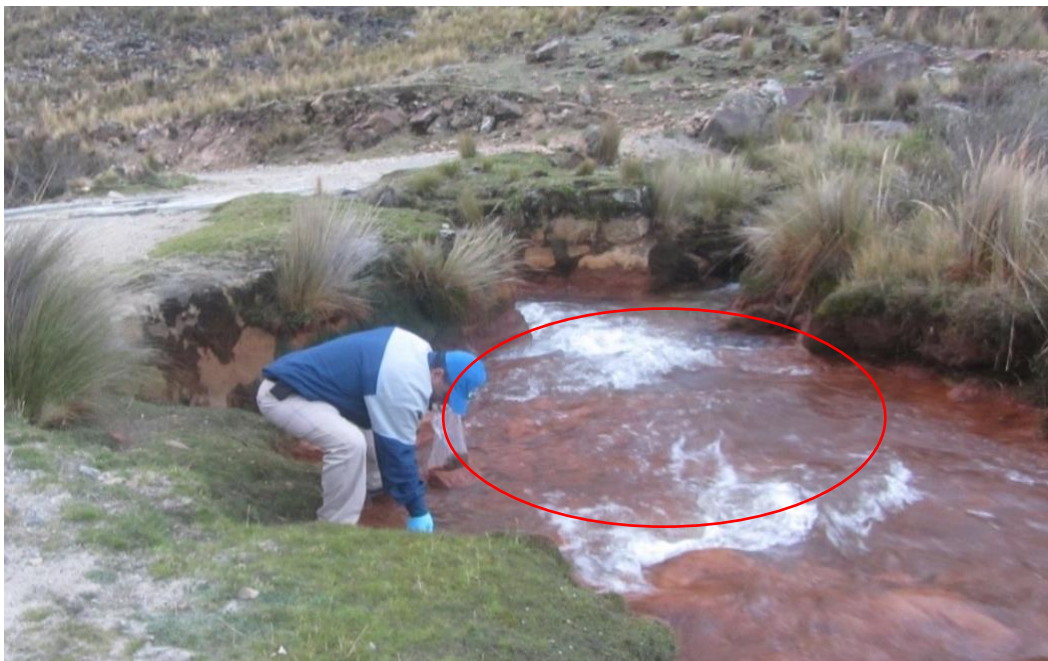
En el año 2013, el punto de control de la red de monitoreo RPela, ubicado aguas abajo de los pasivos mineros de Pushaquilca, se caracterizó por presentar las piedras y el sedimento de color parduzco (Figura N° 5). Los análisis de laboratorio en agua, registraron a los metales Arsénico (0.0204 mg/L) y Hierro (1.719 mg/L) superando los ECA-categoría 1.A2. Cabe señalar, que estos metales también se encontraron en muy elevadas concentraciones en el sedimento (As: 982 mg/Kg, Fe: 39932 mg/Kg). El arsénico conjuntamente con el Cadmio (4.01 mg/Kg) superaron el valor guía PEL, por lo que se esperarían una elevada frecuencia de afectación a la biota acuática según las Directrices Canadienses. Por otro lado,

FIGURA N° 5. Toma de muestras en el río Pelagatos, donde se evidencia piedras y sedimento con una tonalidad parduzca.

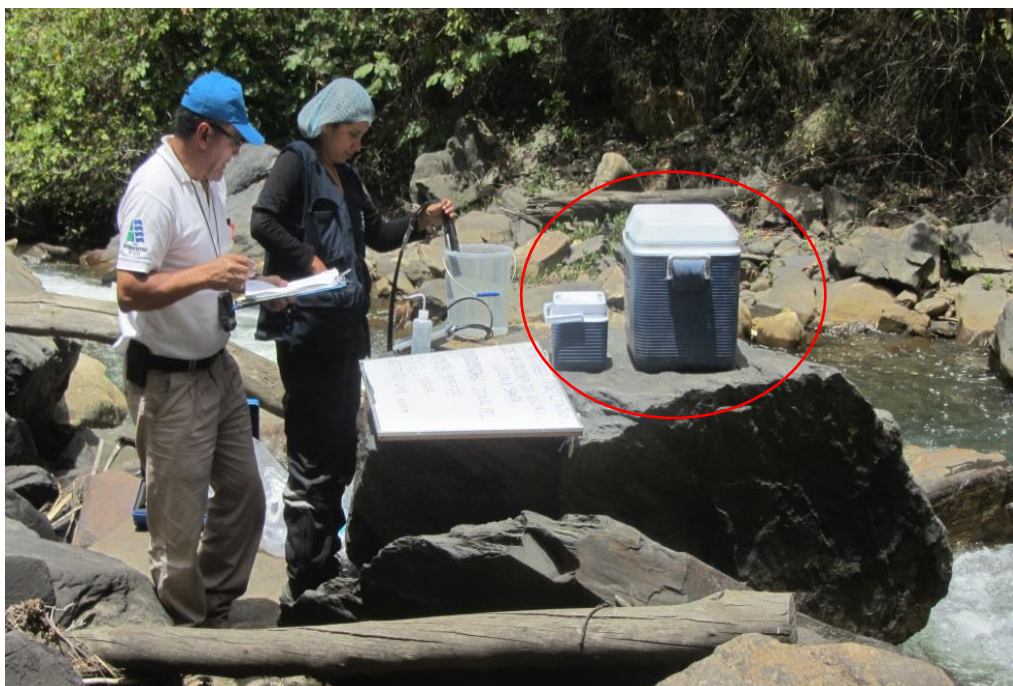
En el punto de control de la red de monitoreo RPamp, antes de la confluencia con el río Conchucos, se observó piedras amarillo parduzcas en las orillas del río (**Figura N° 6**).

FIGURA N° 6. Toma de los parámetros de campo en el río Pampas, donde se aprecian piedras de las orillas de color parduzco.

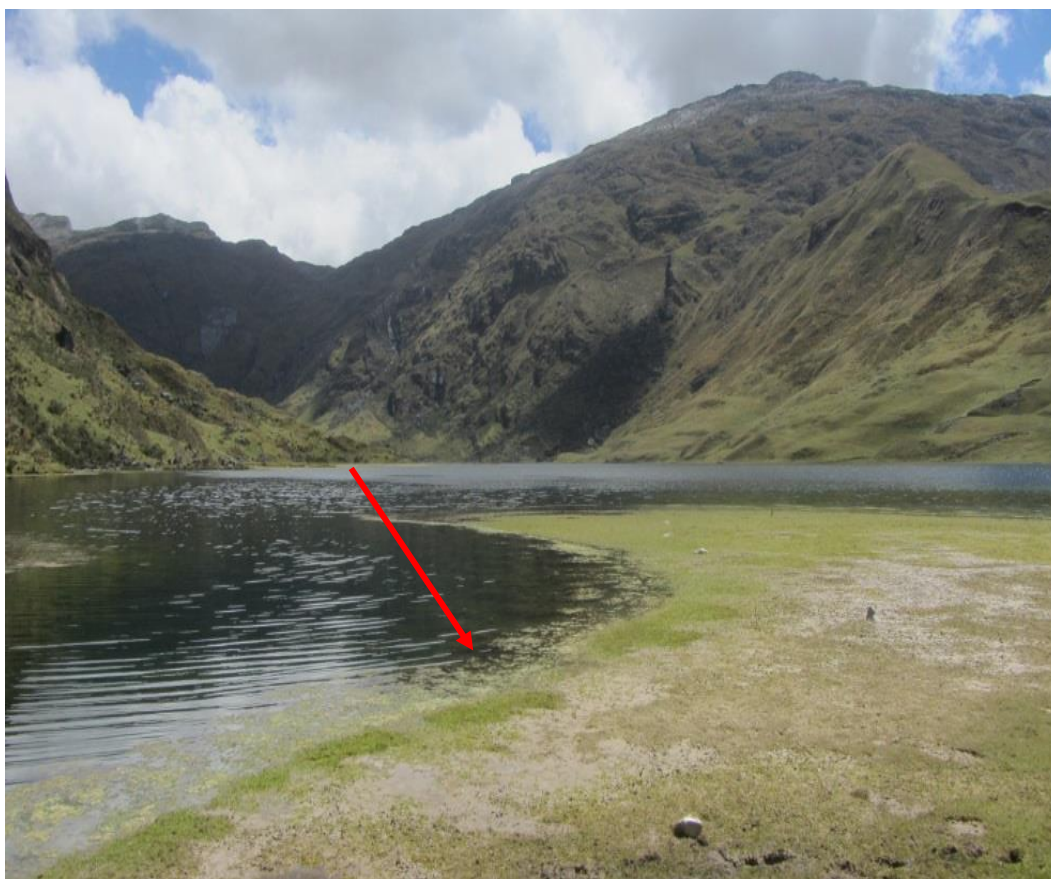
La laguna Challhuacocha, se caracterizó por la presencia de bofedales a los alrededores del cuerpo de agua (Figura N° 7). En esta laguna habita la trucha.

FIGURA N° 7. Laguna Challhuacocha. Se observa bofedales en las orillas de esta laguna.

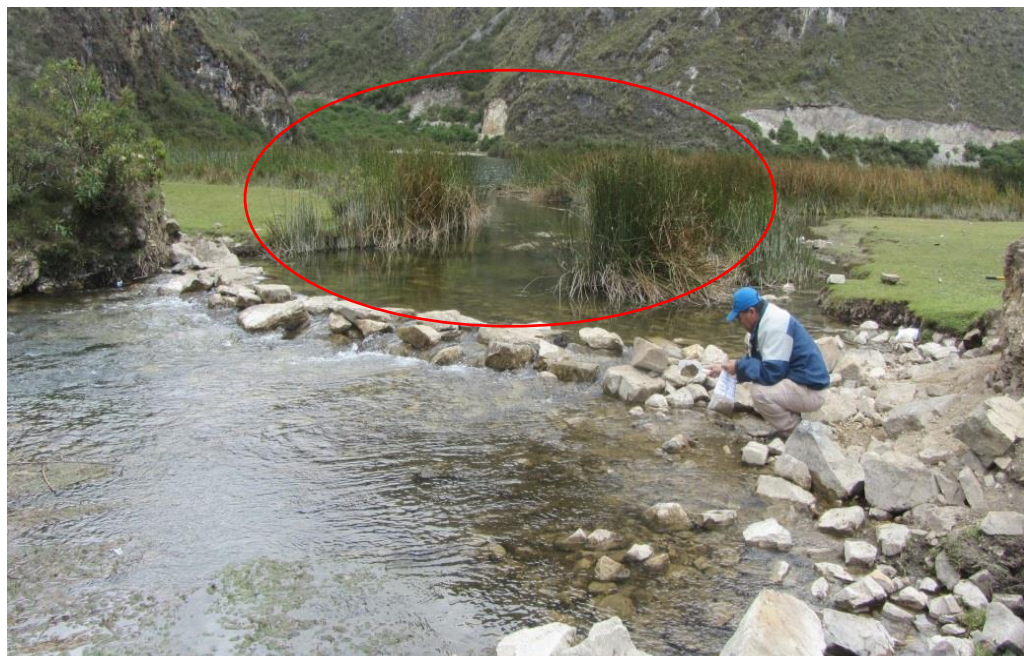
En el punto de la red de monitoreo LLam, en ambas orillas de la salida de la laguna se observó plantas acuáticas emergentes (Figura N° 8). La Laguna Llamacocha está influenciada por una

FIGURA N° 8. Toma de muestras de sedimentos en la laguna Llamacocha (LLlam), donde se aprecia abundantes macrófitas acuáticas emergentes.

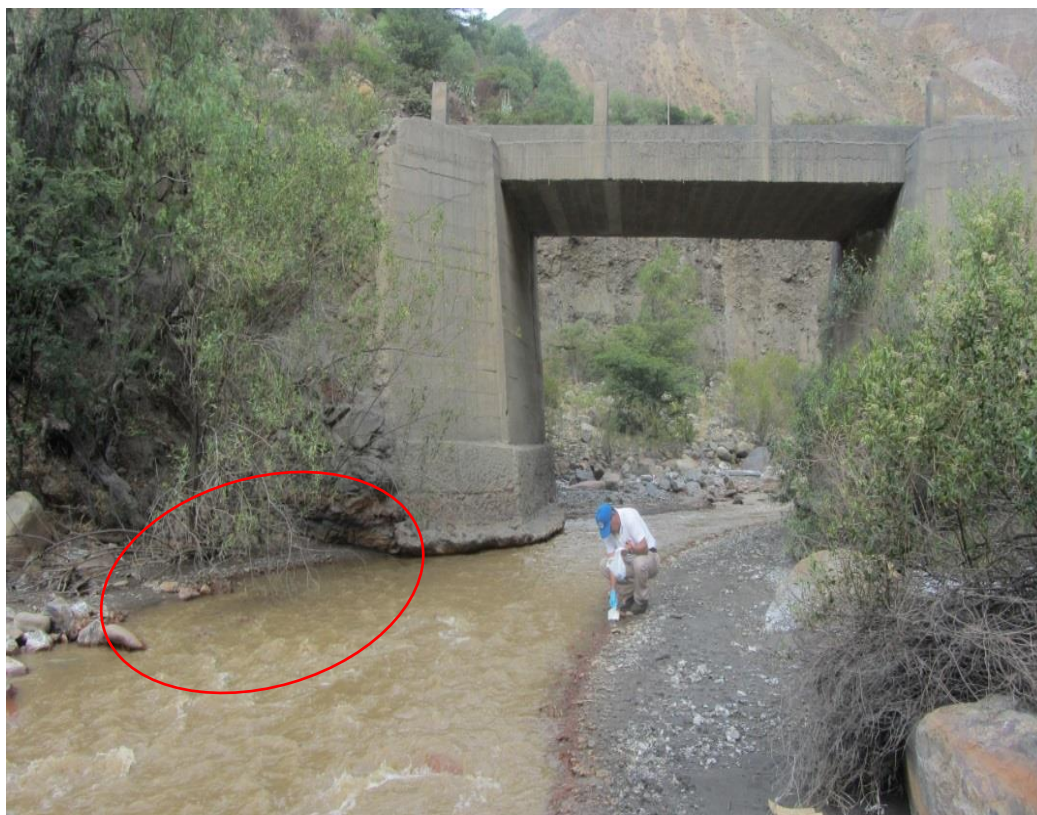
FIGURA N° 09. Toma de muestras de sedimentos en el río Huandoval (RHuan). Se observa el agua turbia

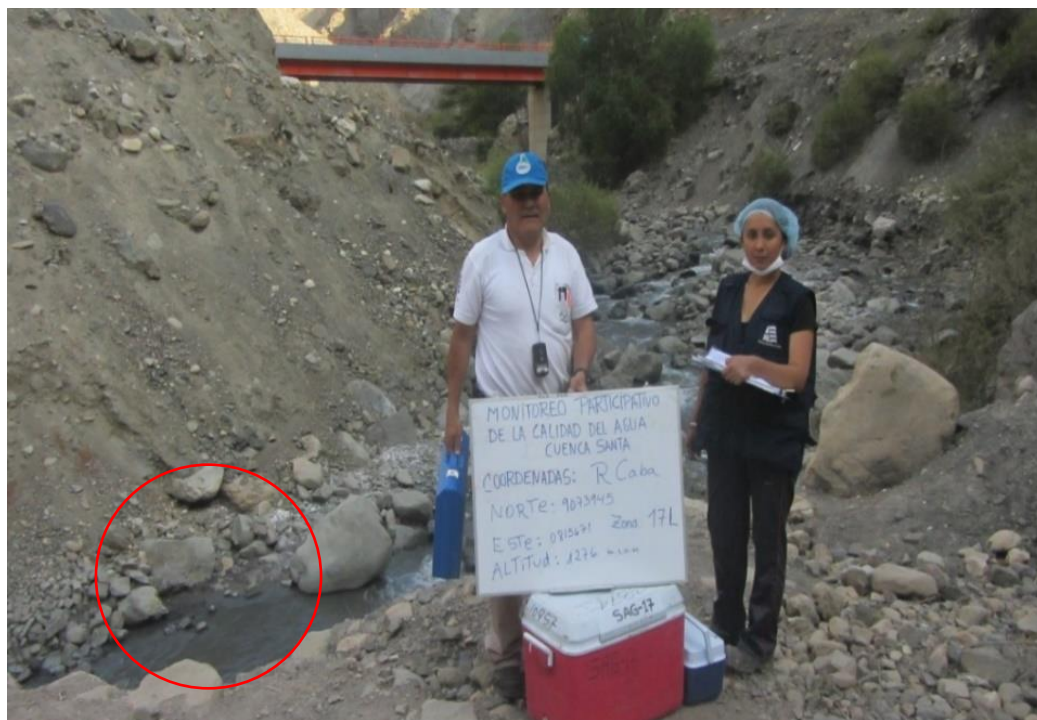
En el monitoreo realizado el año 2013, el punto RCaba, ubicado antes de la confluencia con el río Tablachaca, se caracterizó por presentar aguas muy turbias de aspecto terroso y negruzco, siendo su conductividad eléctrica elevada (C.E: 1774 $\mu\text{S}/\text{cm}$) (Figura N° 10 y 11).

FIGURA N° 10. Río Cabana en el punto RCaba, se aprecia el río con agua muy turbia.

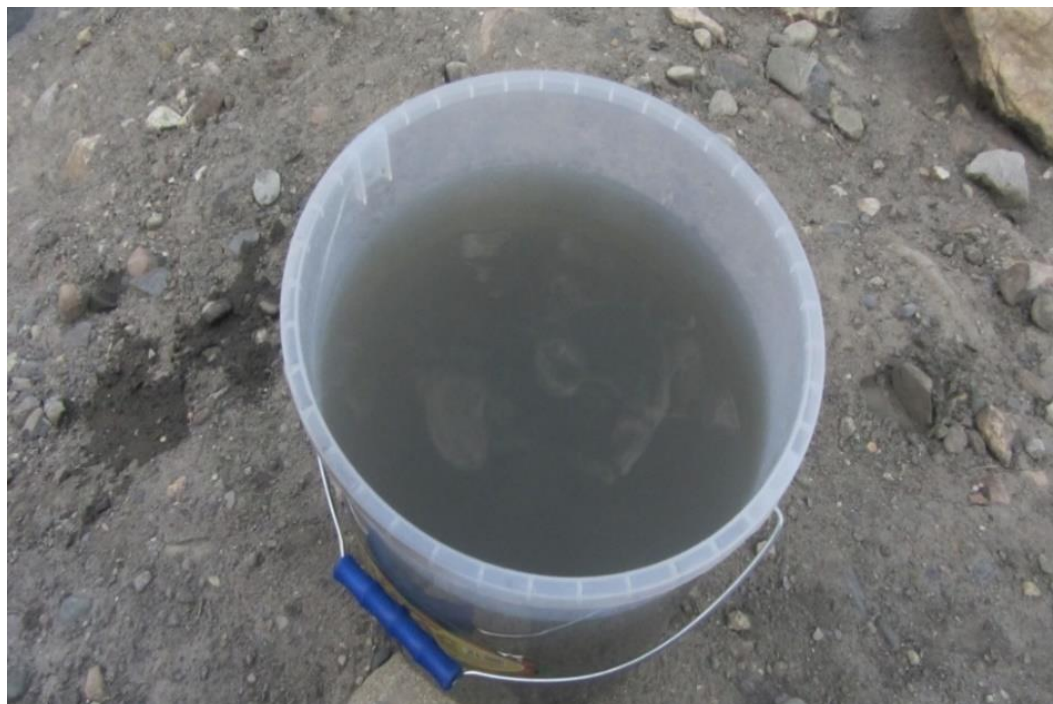
FIGURA N° 11. Agua procedente del río Cabana, donde se observa agua muy turbia y de apariencia negruzca.

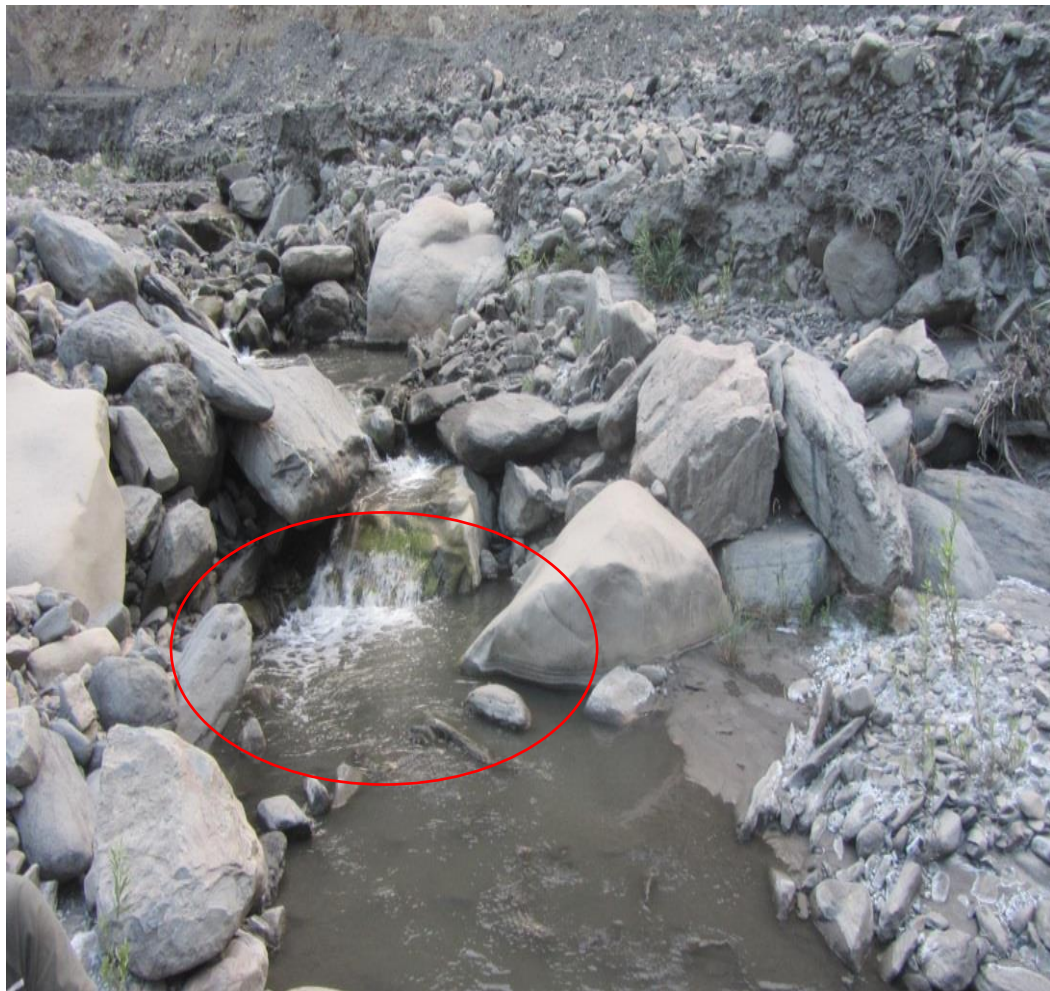
El punto RAnco, ubicado aguas arriba del puente Quiroz y de la confluencia con el río Tablachaca se caracterizó por presentar aguas turbias (Figura N° 12), asociada a una elevada conductividad eléctrica (C.E: 2830 μ S/cm).

FIGURA N° 12. Rio Ancos en el punto RAncos, se aprecia agua con elevada turbiedad y con apariencia negruzca.

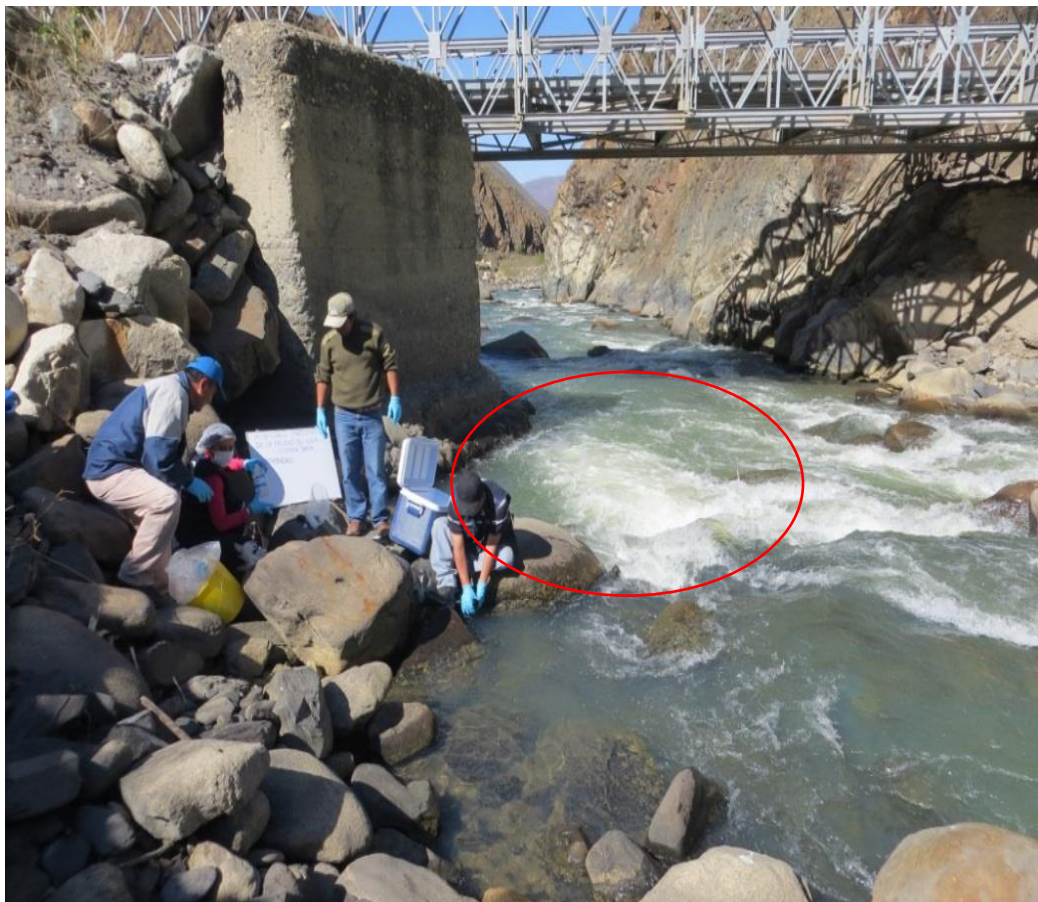
FIGURA N° 13. Rio Tablachaca en el punto RTabla1.

Para el año 2013 en épocas de estiaje, el río Tablachaca en el punto de control RTabl1, ubicado aguas arriba del puente Quiroz, se caracterizó por presentar aguas ligeramente turbias con apariencia blanquecina (Figura N° 13).

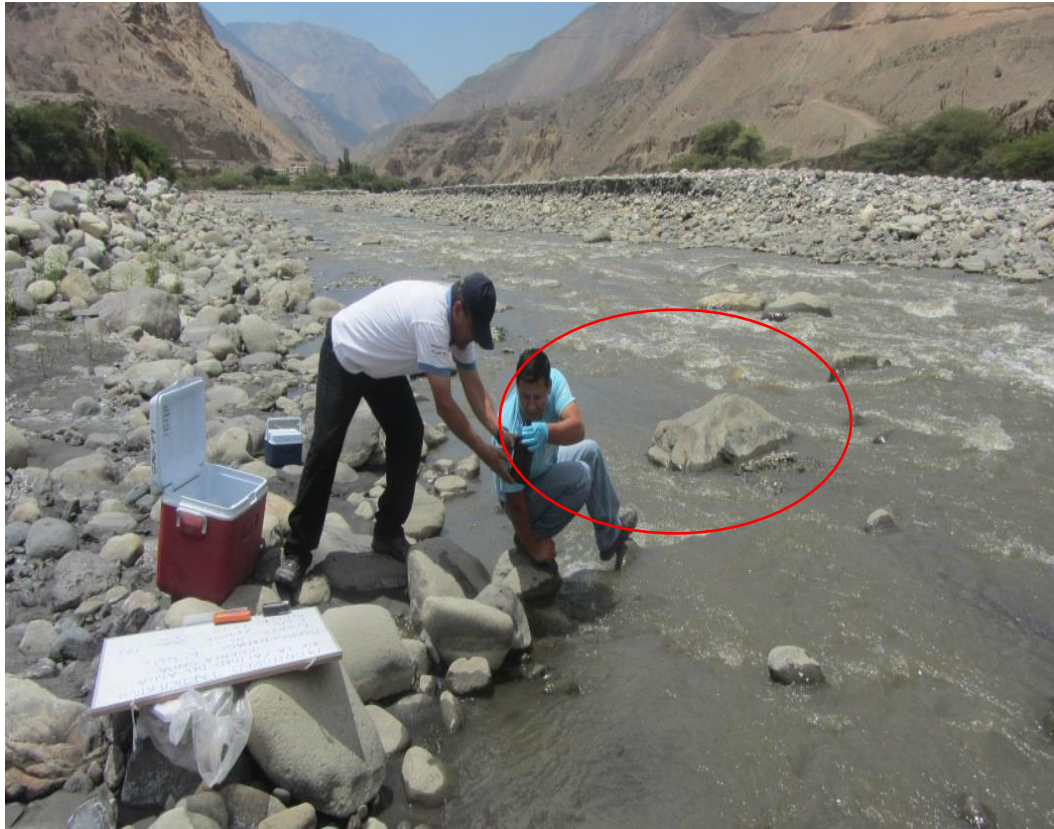
FIGURA N° 14. Rio Tablachaca en el punto RTabla2.

Dichas características variaron en el punto RTabl2 y RTabla3, y luego del aporte de los ríos tributarios, Huandoval y Cabana (Figura N° 14).

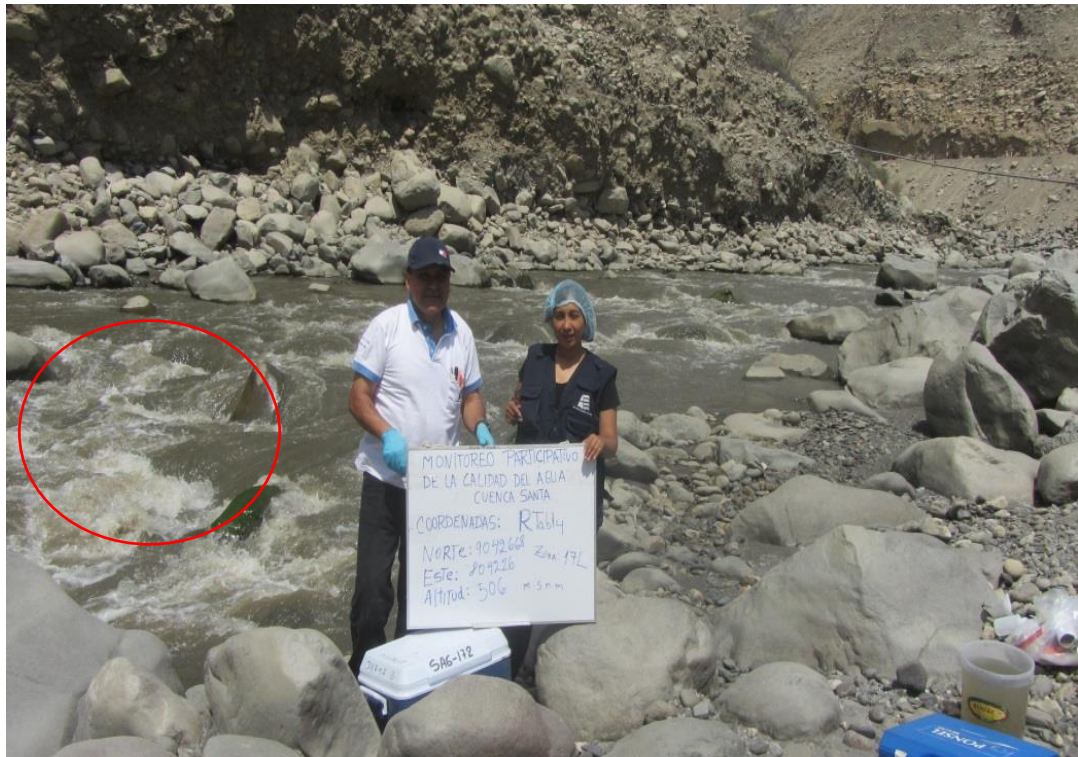
FIGURA N° 15. Rio Tablachaca en el punto RTabla4.

En ambos puntos se observó el aumento notable de la turbiedad con respecto al punto RTabl1, dicha característica fue aún mayor en el punto RTabl4, luego del aporte del río Ancos (Figura N° 15).

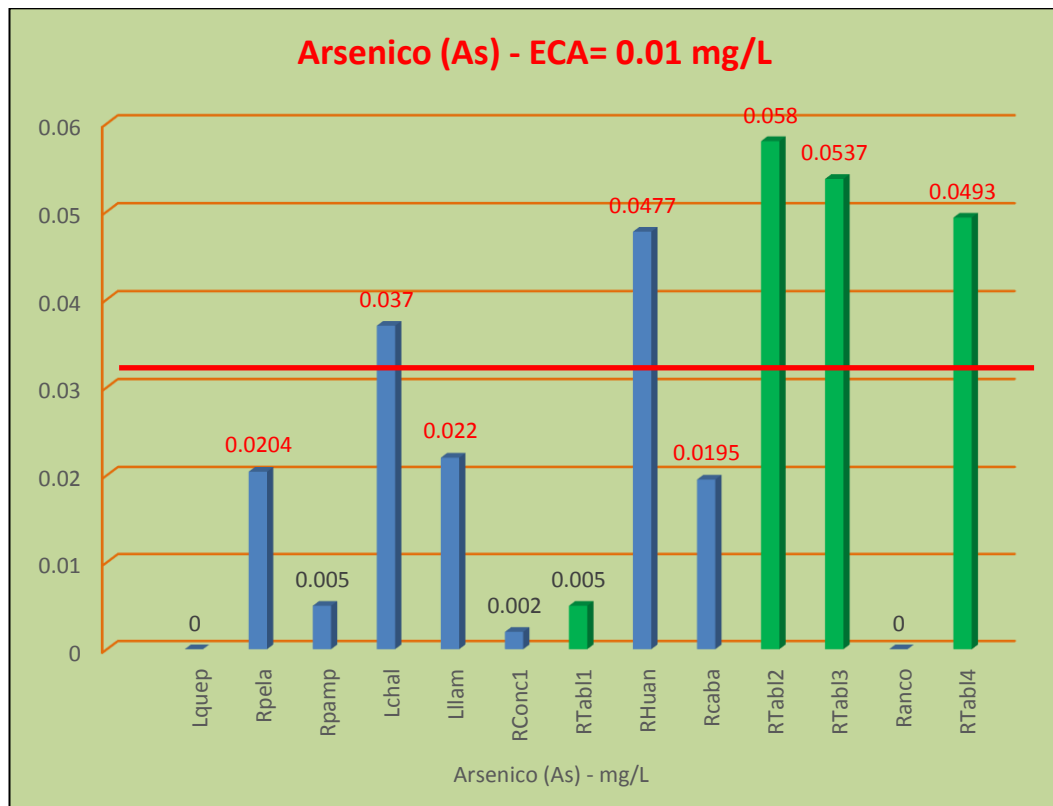
El metaloide Arsénico (As), en el agua no superó el ECA As: 0.01 mg/L en el punto RTabl1, sin embargo se encontró en bajas concentraciones, influenciados por el aporte de los ríos Pelagatos, Pampas y Conchucos y de las lagunas Challhuacocha y Llamacocha.

La concentración de este elemento se incrementó aguas abajo, en los puntos RTabl2 (0.058 mg/L) y RTabl3 (0.0537 mg/L), luego del aporte de los ríos tributarios cercanos Huandoval y Cabana. La concentración de este elemento disminuyó en RTabl4 (0.0493 mg/L), luego del efecto diluyente del río Ancos (Figura N° 19).

FIGURA N° 19: Comportamiento espacial del Arsénico en la matriz agua correspondiente al río Tablachaca y sus tributarios, noviembre - 2013.

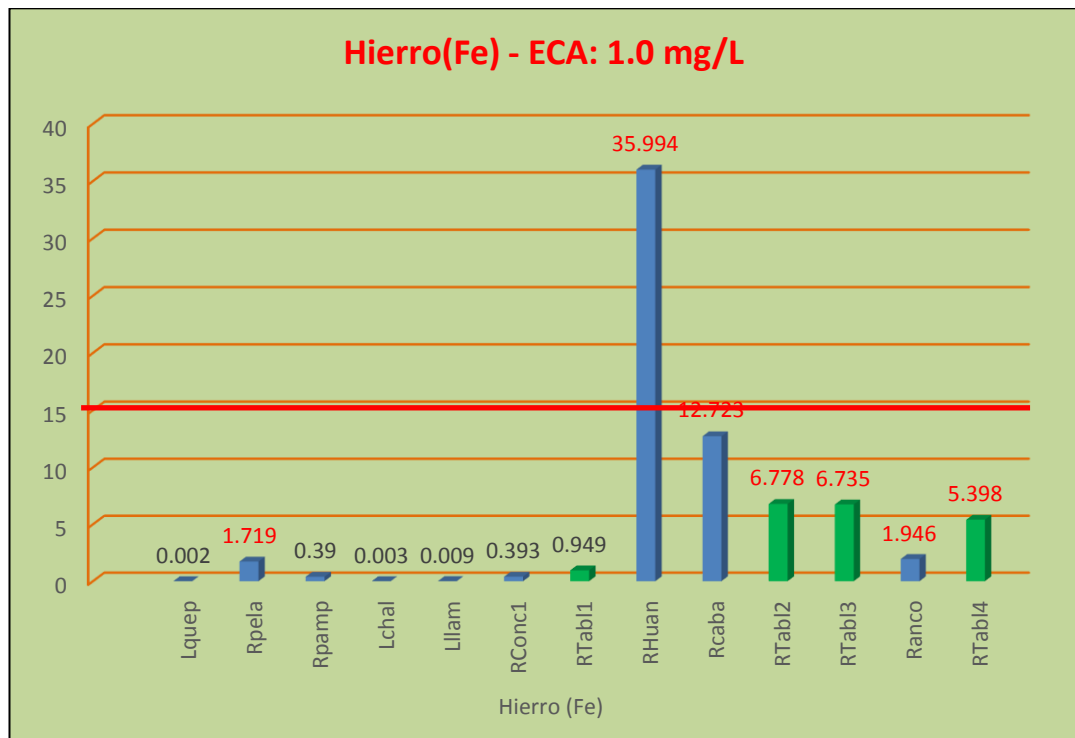
El hierro (Fe) en la matriz agua, en el punto RTabl1 (0.949 mg/L), se encontró por debajo del ECA Fe: 1 mg/L, a pesar de los aportes de los ríos Pampas y Conchucos. Luego del aporte del río Huandoval (Fe: 35.9 mg/L) y Cabana (Fe: 12.723 mg/L), la concentración de hierro en el río Tablachaca se incrementa superando el ECA-Agua de 1 mg/L. El punto RTabla4 registró una concentración de hierro de 5.398 mg/L, antes de unirse con el río Santa (Figura N° 22).

FIGURA N° 22: Comportamiento espacial del Hierro en la matriz agua correspondiente al río Tablachaca y sus tributarios, noviembre – 2013.

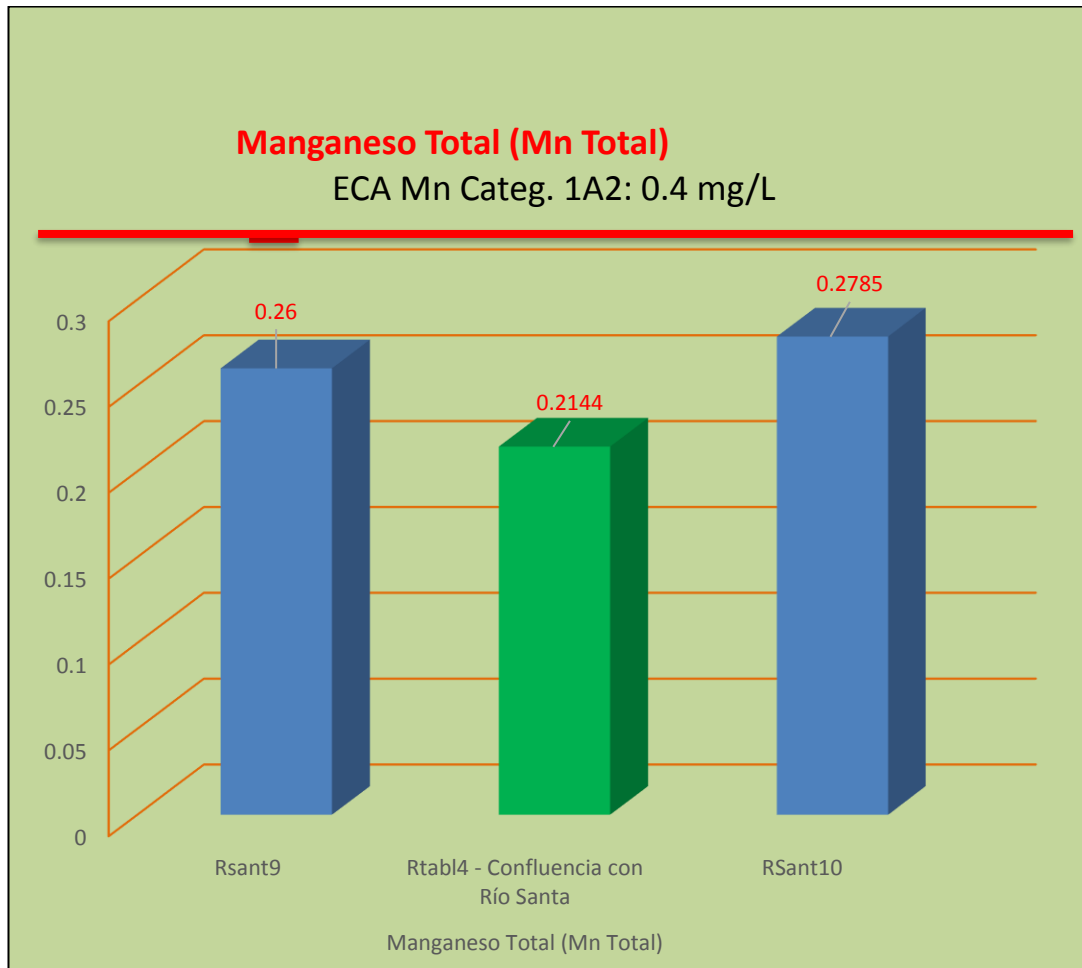
El elemento Manganese, registró concentraciones por debajo de los Estándares de Calidad Ambiental para el Agua en los puntos de control RSant9, RSant10 en el río Santa y RTabl4 en el río Tablachaca, cuya presencia se infiere se debe a condiciones naturales. (Figura N° 34).

FIGURA N° 34: Comportamiento espacial del Manganeso en la matriz agua del río Santa y el río Tablachaca, noviembre 2013.
