**UNIVERSIDAD ALAS PERUANAS**  
**FACULTAD DE INGENIERÍA Y ARQUITECTURA**  
**ESCUELA PROFESIONAL DE INGENIERÍA CIVIL**

**TESIS**

**EFICACIA DE LOS MÉTODOS DE EVALUACIÓN  
SUPERFICIAL DE PAVIMENTOS PARA EL MANTENIMIENTO  
Y CONSERVACIÓN DE CARRETERAS CON BAJO VOLUMEN  
DE TRÁNSITO EN LA REGIÓN PUNO - 2016**

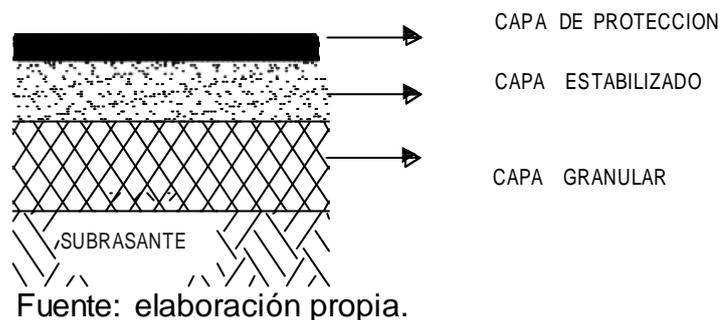
Figura. II.1.  
Estructura del Pavimento Básico

La figura II.1 se muestra la estructura del pavimento básico usado en carreteras de bajo volumen de tránsito y por lo general el material granular que se indica está constituida por el mismo terreno.

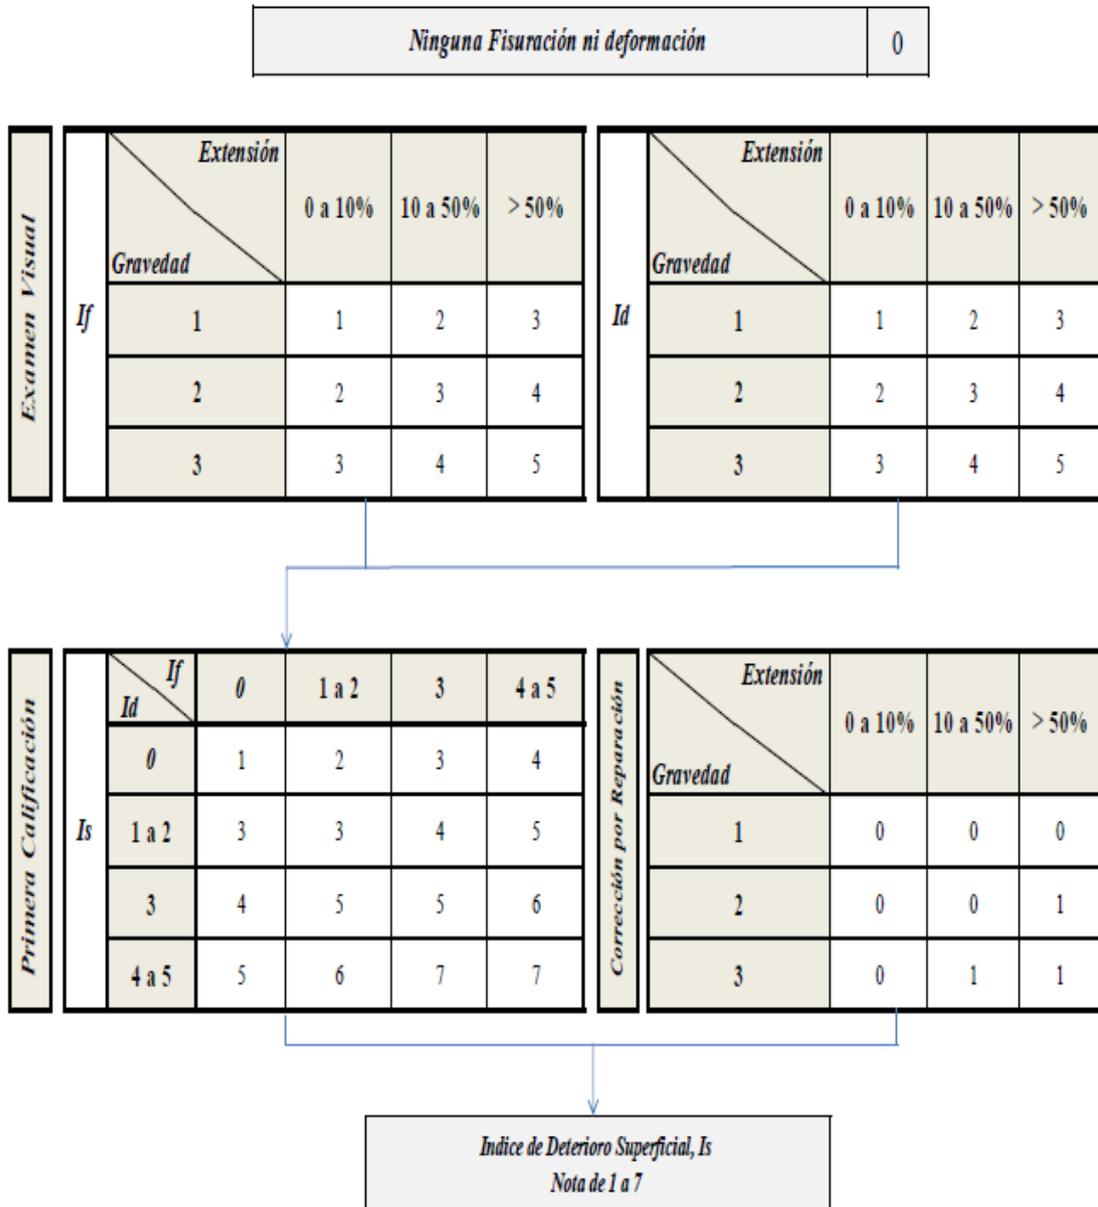
**Figura II.2.**

Flujo grama para determinar el Índice deterioro Superficial (Is)

La metodología VIZIR plantea dos índices para calificar el deterioro superficial de un pavimento: el índice de fisuración (If), referido a los agrietamientos de tipo estructural, y el índice de deformación (Id), referido a los deterioros o

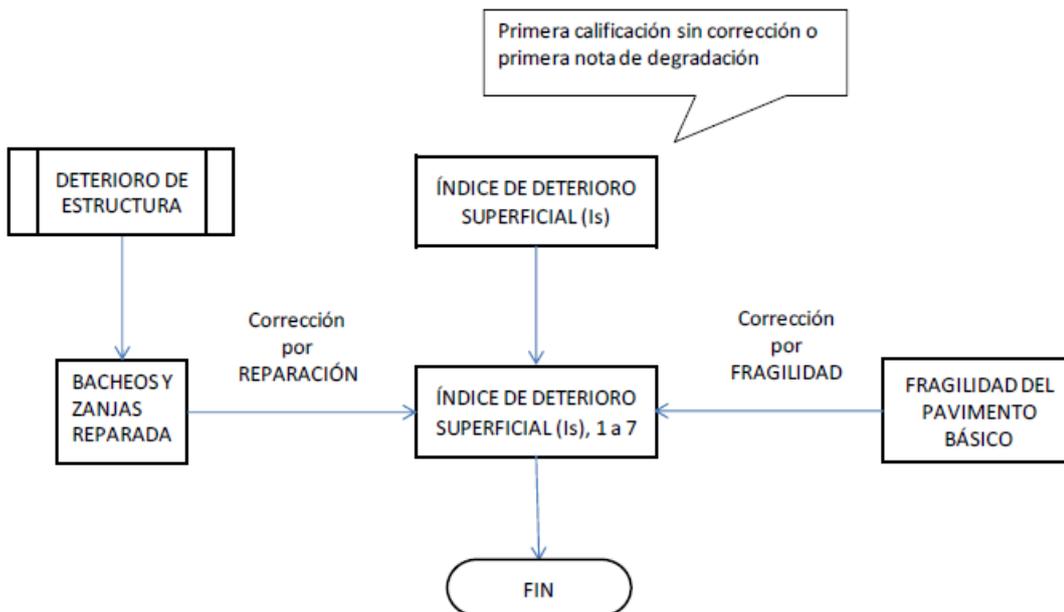
Figura II.3..  
Diagrama de flujo para el cálculo del Is con método ESBVT

El procedimiento para el cálculo del índice de deterioro superficial se define a partir de la primera calificación, de manera numérica la condición general de la superficie de pavimento. La combinación del índice de estructura (Ie) y del índice de superficie (Iu), permite obtener lo que se conoce como la primera nota de degradación, valor que varía entre uno y siete, siendo mayor a medida que la estructura tenga más cantidad y/o severidad y extensión de daños. La primera nota de degradación, similar al método VIZIR debe ser corregida de acuerdo con la extensión y severidad de las intervenciones a la estructura de pavimento que se hayan encontrado en el tramo de análisis. Dicha corrección, puede generar un incremento del Is. Además de la corrección por reparación, con el método ESBVT se propone realizar una corrección por fragilidad, considerando los factores más relevantes que influyen en la evolución del deterioro del pavimento. En la Figura siguiente se presenta un diagrama de flujo

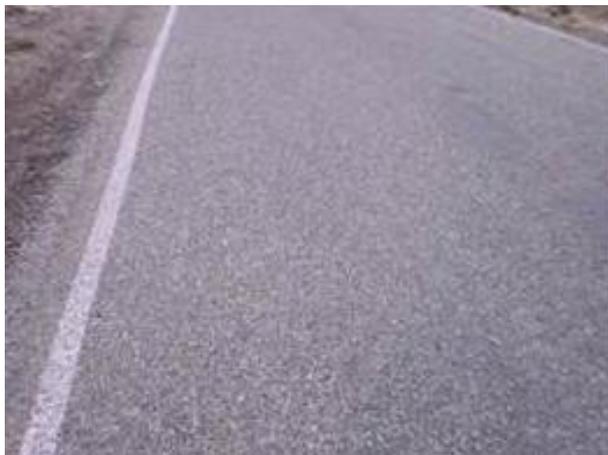
Figura III 1.  
Tratamiento superficial con monocapa

En los tramos con tratamiento superficial de slurry seal, el material asfáltico es de tipo II y fue diseñada con emulsión catiónica superestable de rotura lenta, de viscosidad relativa uno y de base asfáltica consistente o dura (C.S.E.-1h).

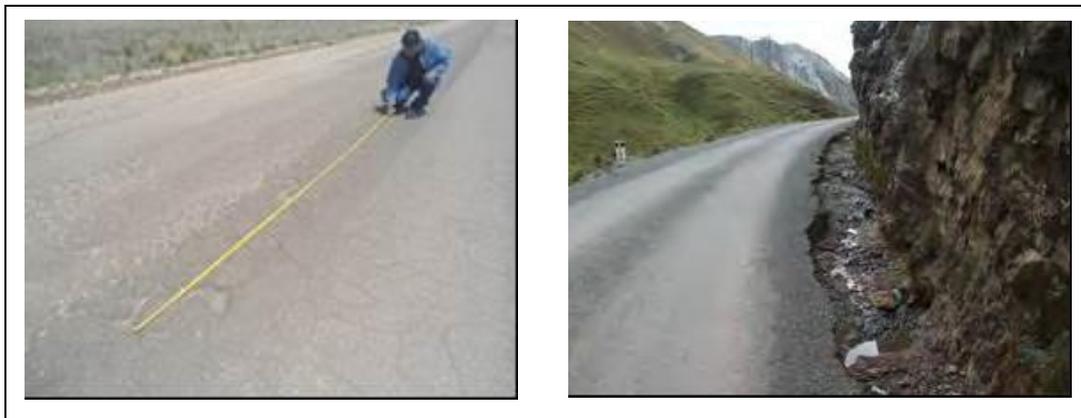
Figura III 2  
Socavación en cuneta sin revestir que reduce la sección de la vía

De acuerdo a la información analizada se observa que el régimen hidrológico de la zona de estudio corresponde a un clima lluvioso, con precipitación en todas las estaciones del año. Referente a las obras de drenaje del sector evaluado, existen alcantarillas que se encuentran en mal estado de conservación. Las cunetas están excavadas en tierra y carecen de revestimiento. Se encuentran en regular estado de conservación en el tramo seleccionado, en otros tramos se encuentran en mal estado de conservación, presentan una considerable erosión.

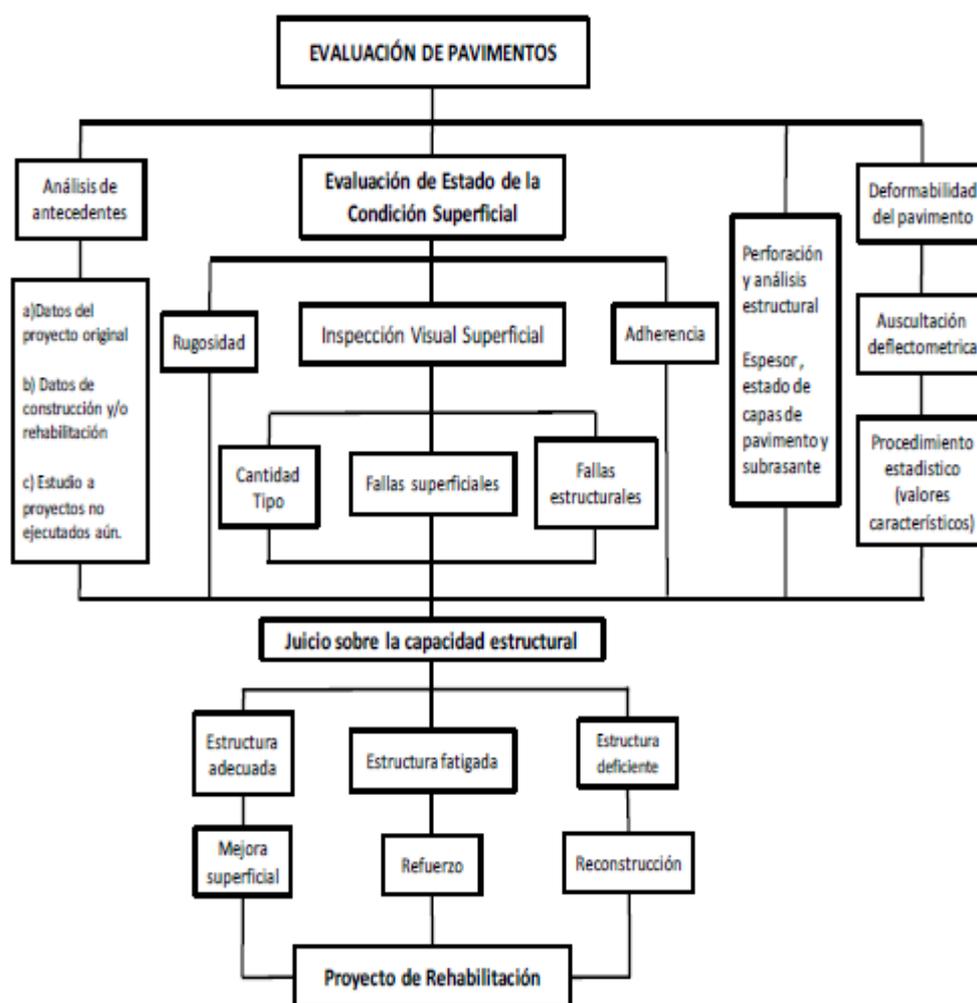
Figura III 3.  
Diagrama de Evaluación de Pavimentos

El diagrama ilustra los requisitos para la evaluación con fines de conservación y mantenimiento de los pavimentos, además debe resaltarse que es muy importante contar con métodos adecuados para realizar la inspección visual y evaluación de la condición superficial del pavimento.

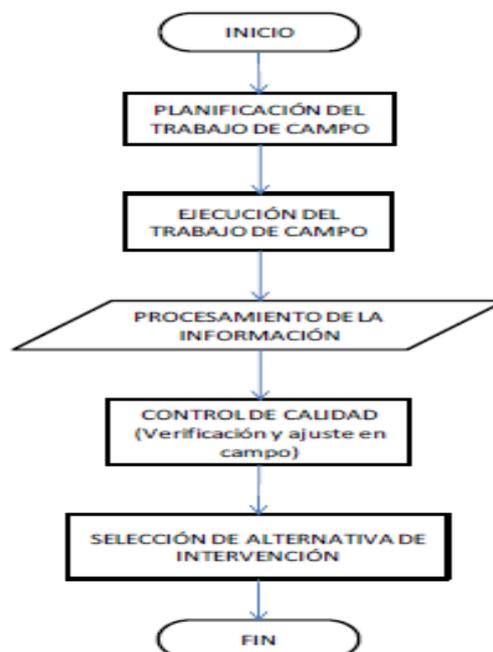
Figura III.4  
Diagrama de flujo del procedimiento de evaluación

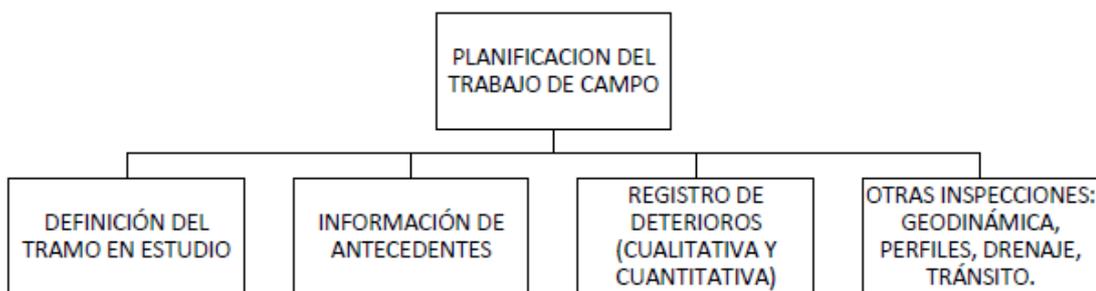
Figura III.5  
Diagrama de flujo del procedimiento de evaluación

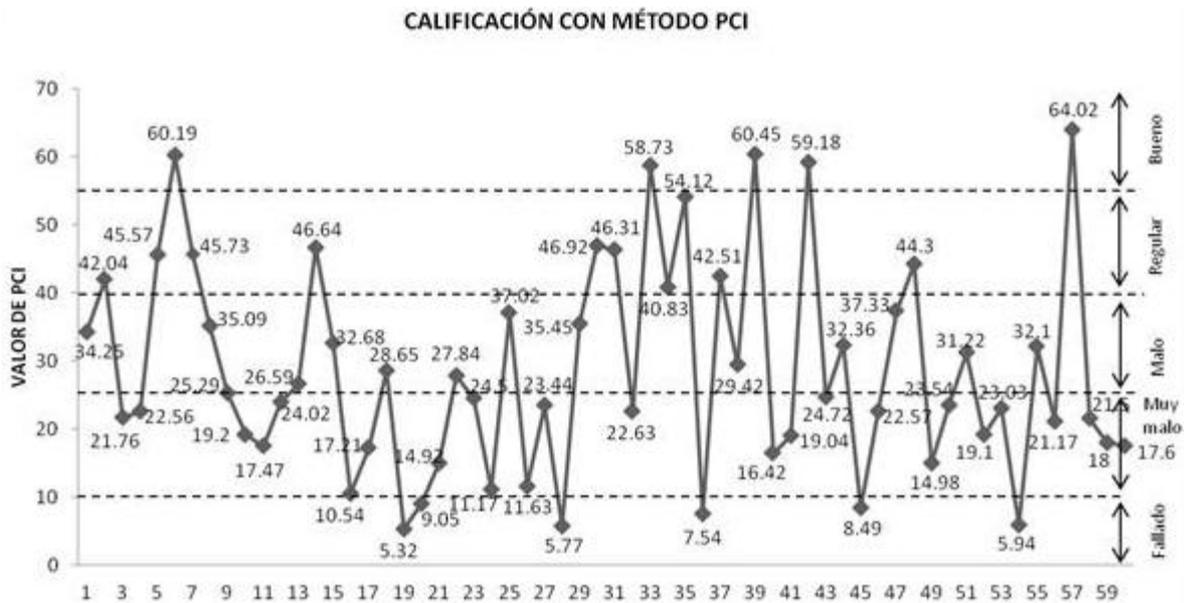
Figura IV.1  
Variación del método PCI

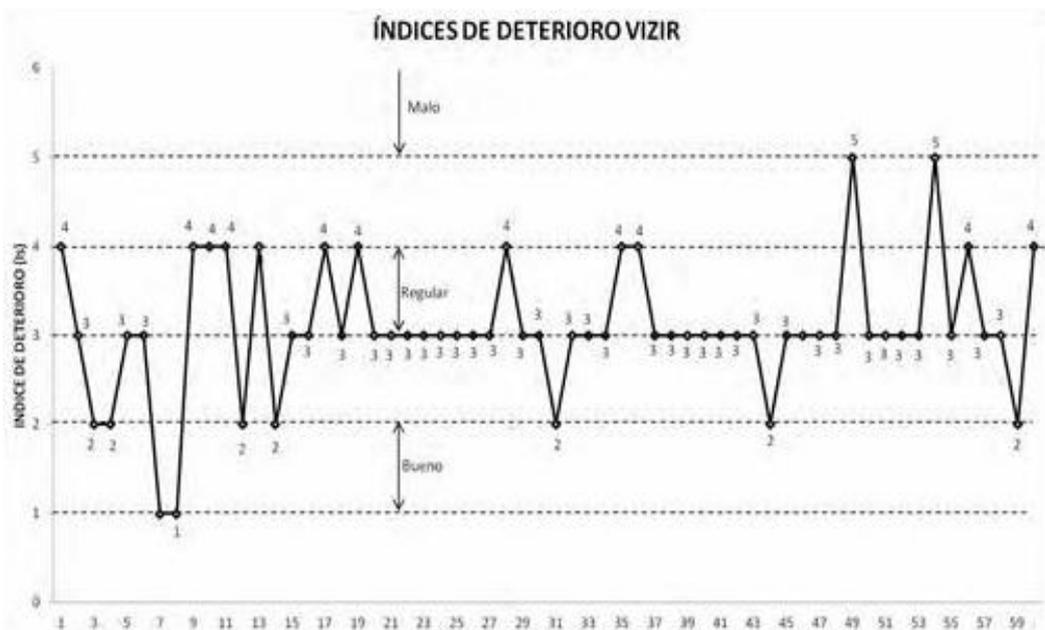
Figura IV.2  
Variación del índice de deterioro superficial VIZIR

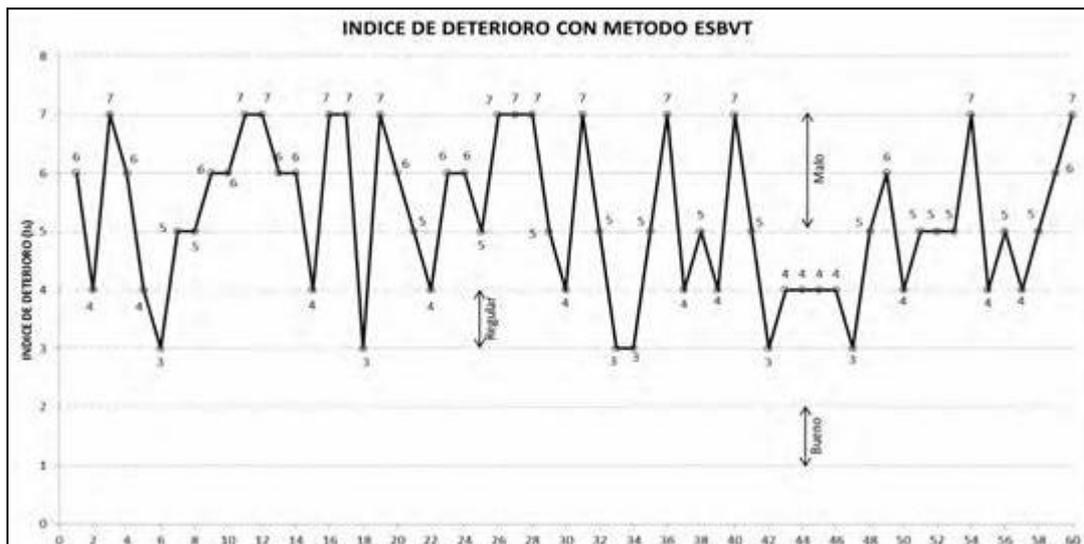
Figura IV.3  
Calificación con método ESBVT (Km.211+000 al Km. 212+000)

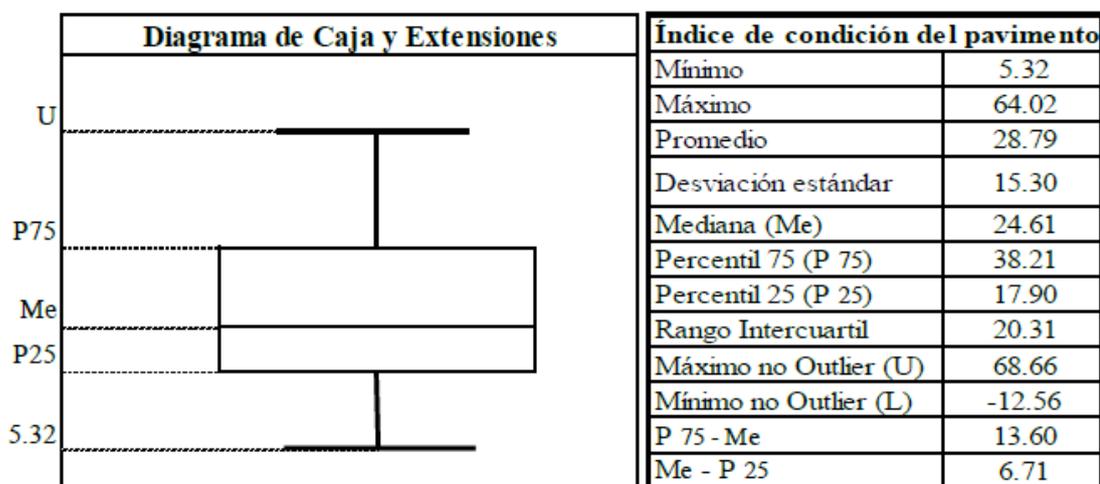
La forma de la distribución de los índices es asimétrica de cola a la derecha o asimétrica positiva.

Figura IV.4  
Medidas de dispersión con método PCI

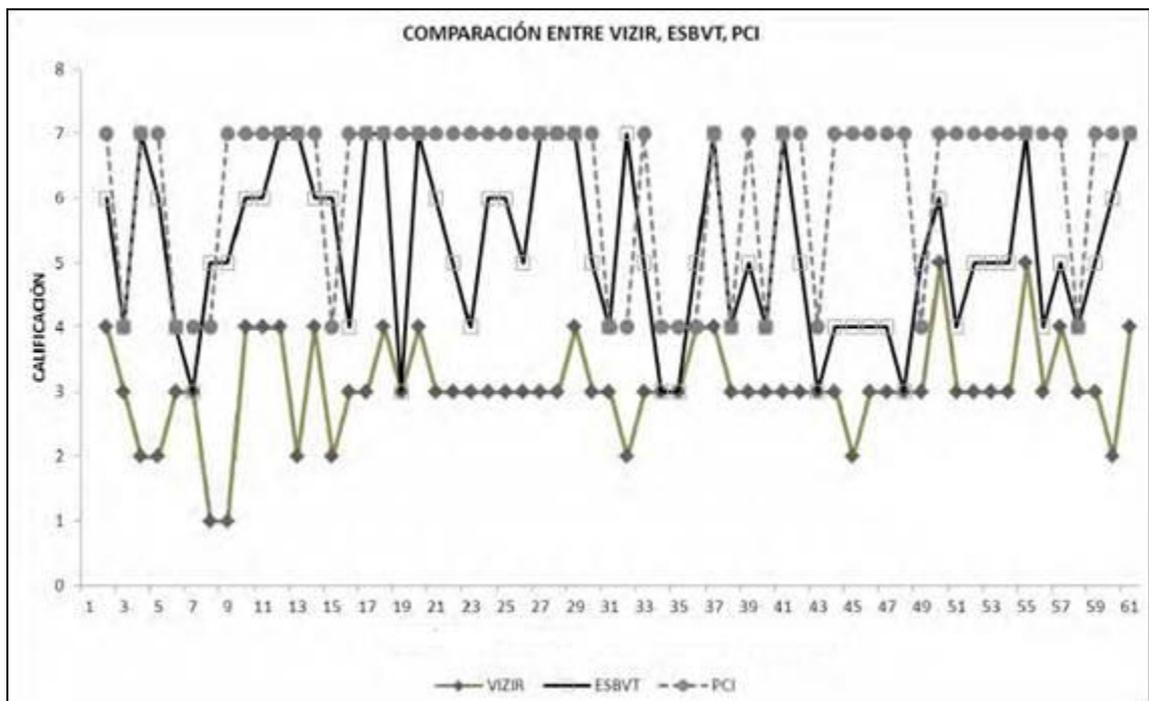
Figura IV.6.  
Comparación de los métodos PCI, VIZIR y ESBVT

La figura IV.6, presenta las variaciones de los índices del PCI usando la clasificación de la tabla 5.5, además las variaciones en las calificaciones usando los métodos VIZIR y ESBVT, se aprecia que las variaciones de las calificaciones con el método PCI se aproximan a las obtenidas con el método propuesto ESBVT. En las tablas IV.12 y tabla IV.13 se presenta el detalle de las calificaciones obtenidas en cada tramo aplicando simultáneamente los métodos VIZIR, ESBVT y PCI, en la mayoría de los tramos coinciden las calificaciones obtenidas con el PCI y ESBVT.

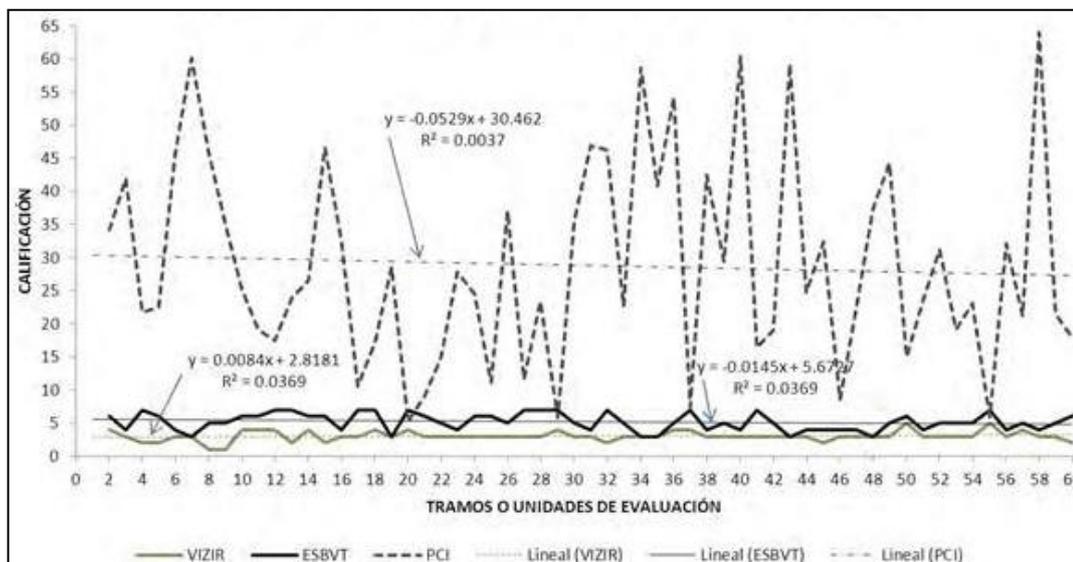
Figura IV.7.  
Comparación de modelos de regresión entre PCI, VIZIR y ESBVT

La figura IV.7, presenta una comparación de los modelos de regresión usando los métodos VIZIR, ESBVT y PCI.

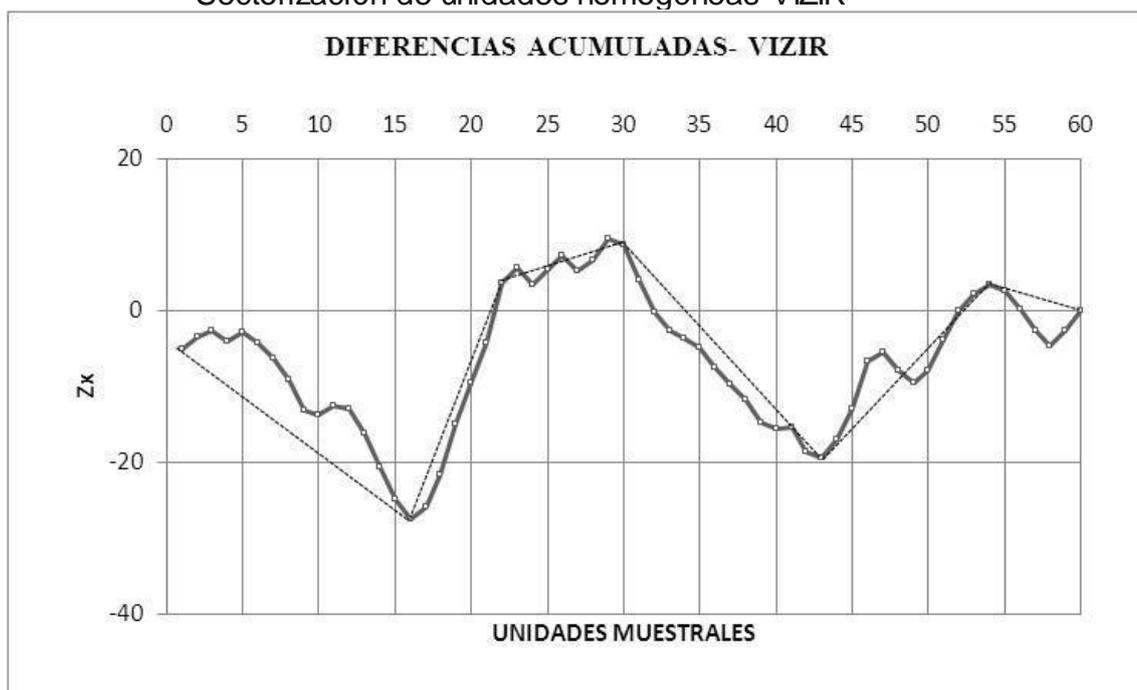
Figura IV.8.  
Sectorización de unidades homogéneas-VIZIR

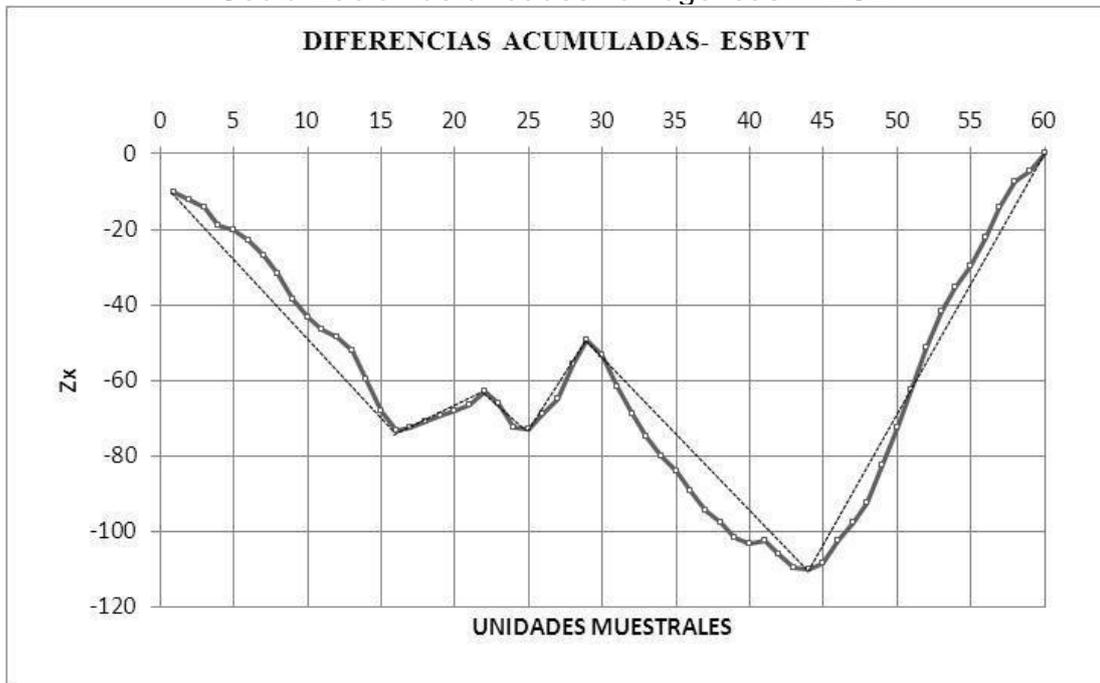
Figura IV.9  
Sectorización de unidades homogéneas - ESBVT

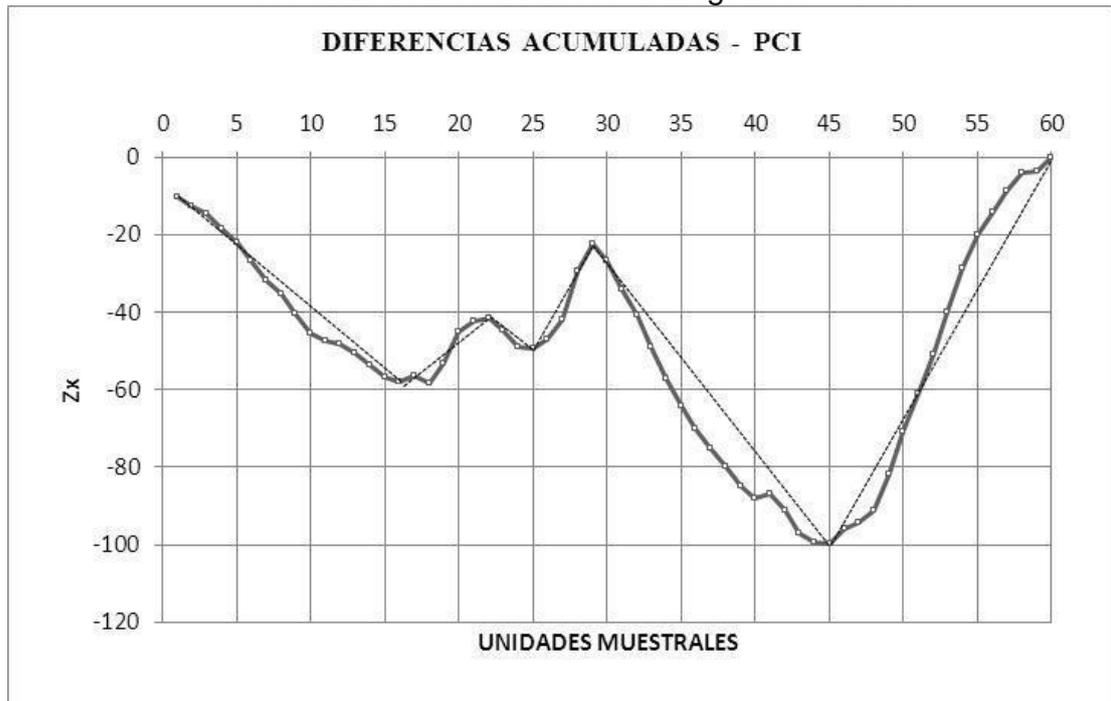
Figura IV.10  
Sectorización de unidades homogéneas - PCI

En las sectorizaciones obtenidas a partir del inventario de daños, usando el método de diferencias acumuladas se obtienen seis tramos homogéneos que se presentan en la tabla IV.20

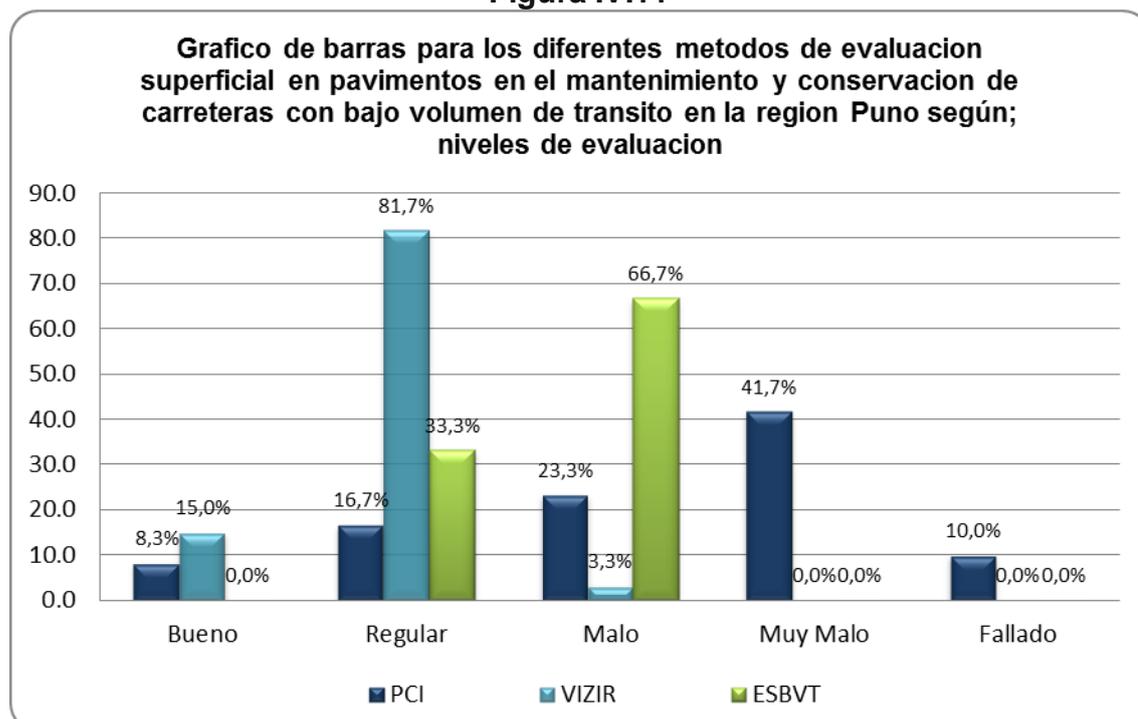
**Figura IV.11**

En la tabla N° IV.22 y figura N° IV.11, nos representan la comparación de los diferentes métodos de evaluación superficial en pavimentos en el mantenimiento y conservación de carreteras con bajo volumen de tránsito en la región Puno que presentan y detallan: las muestras que presentan la evaluación del tramo en estudio según el método de PCI indica de bueno 8.3%; mientras se muestran de regular un 16.7%; de malo se presentan en un 23.3%; también se observa de muy malo en un 41.7% y de fallado el 10%. Para el método VIZIR se observa en el nivel bueno del 15%; para la escala de regular en un 81.7% y de malo en un 3.3%: en el método de ESBVT se presentan en el nivel regular con un 33.3% y en el nivel de malo con un 66.7%. Podemos concluir el método que mejor realiza la evaluación superficial en pavimentos es el de PCI.

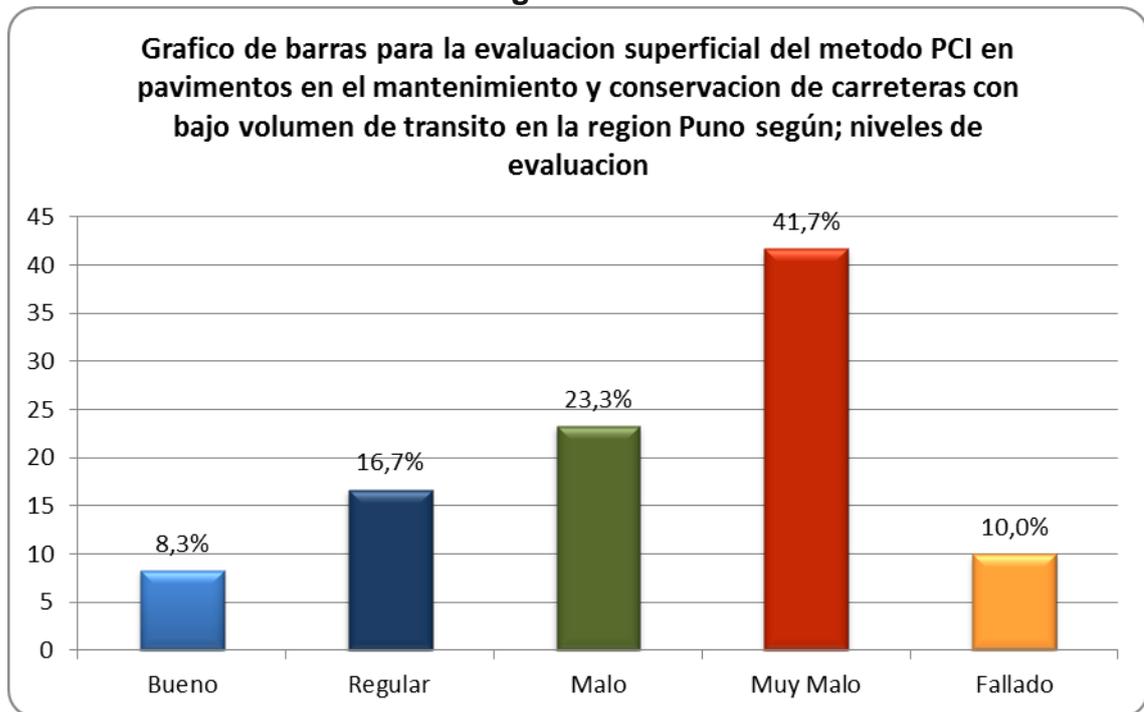
**Figura IV.12.**

En la tabla N° IV.23 y figura N° IV.12, nos representan la evaluación superficial en pavimentos en el mantenimiento y conservación de carreteras con bajo volumen de tránsito en la región Puno, utilizando el método de PCI que presentan y detallan: las muestras que presentan la evaluación del tramo en estudio indica de bueno 8.3%; mientras se muestran del nivel regular un 16.7%; de malo se presentan en un 23.3%; también se observa de muy malo en un 41.7% y de fallado el 10%. Podemos concluir el método de evaluación del PCI presenta niveles de peritaje entre malo, muy malo y fallado.

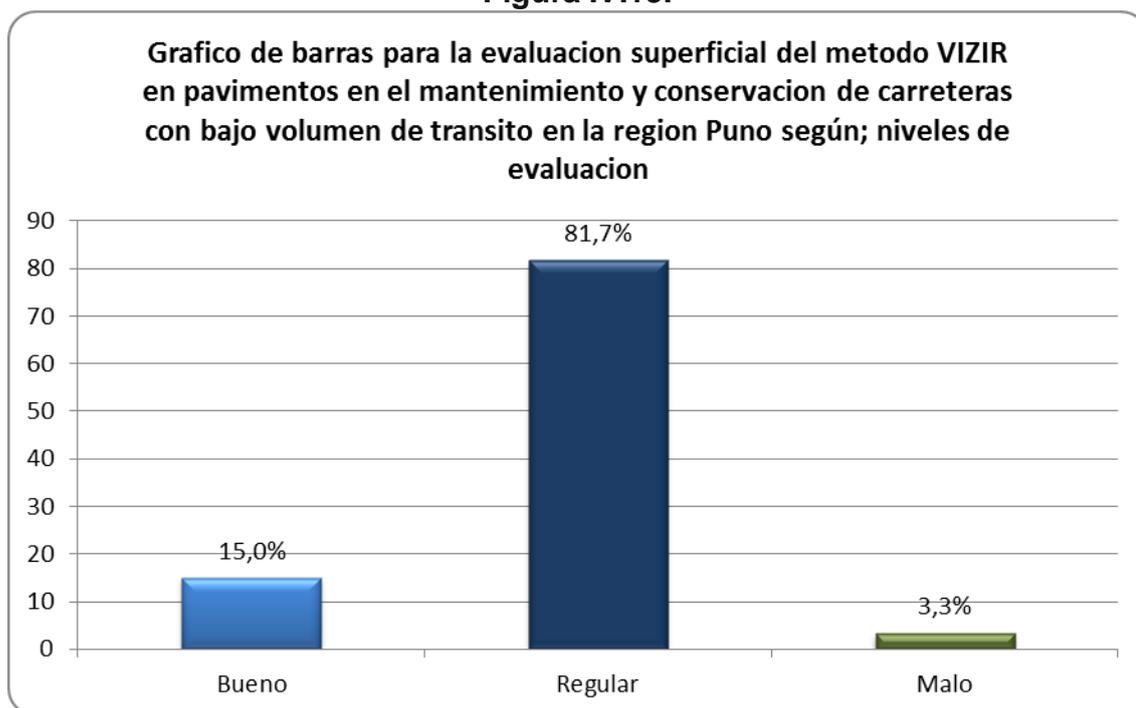
**Figura IV.13.**

En la tabla N° IV.24. y figura N° IV.13, nos representan la evaluación superficial en pavimentos en el mantenimiento y conservación de carreteras con bajo volumen de tránsito en la región Puno, utilizando el método de VIZIR que presentan y detallan: las muestras que presentan la evaluación del tramo en estudio indica de bueno 15.0%; mientras se muestran del nivel regular un 81.7%; de malo se presentan en un 3.3%. Podemos concluir el método de evaluación del VIZIR, en la mayoría del tramo presenta niveles de apreciación de estudio de regular y malo.

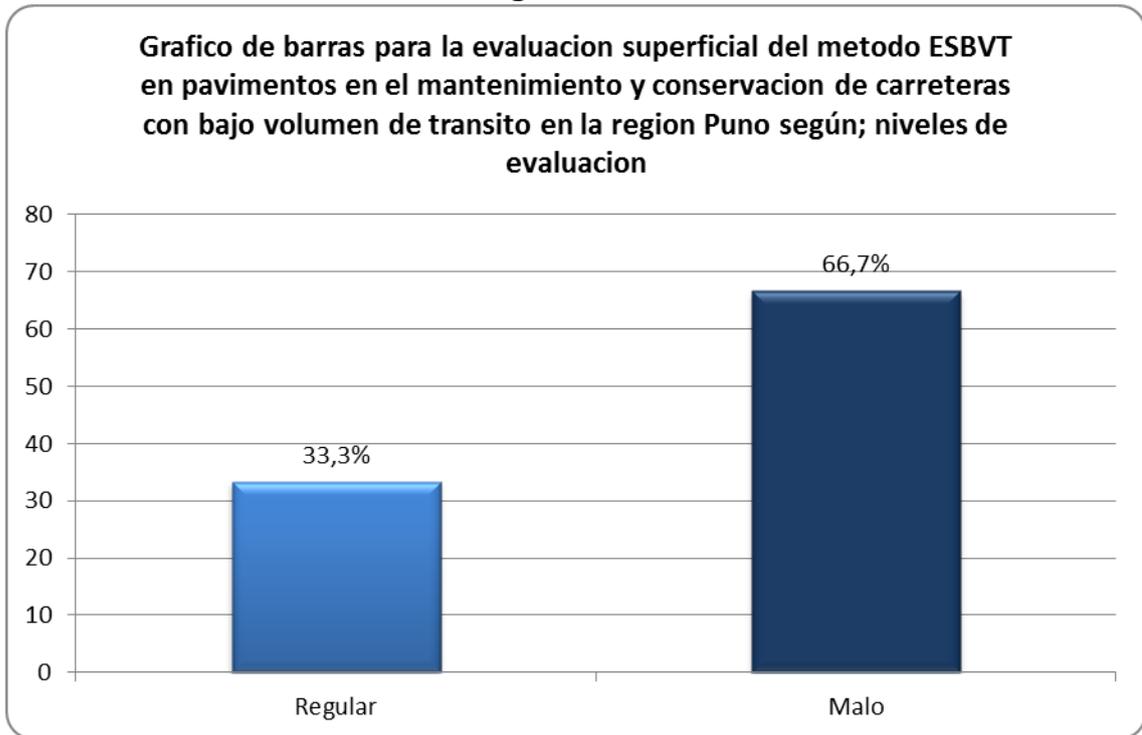
**Figura IV.14.**

En la tabla N° IV.25 y figura N° IV.14, nos representan la evaluación superficial en pavimentos en el mantenimiento y conservación de carreteras con bajo volumen de tránsito en la región Puno, utilizando el método de ESBVT que presentan y detallan: las muestras que presentan la evaluación del tramo en estudio indica de regular 33.3%; mientras se muestran del nivel malo un 66.7%. Podemos concluir el método de evaluación del ESBVT, en la mayoría del tramo presenta niveles de estimación de estudio de malo.

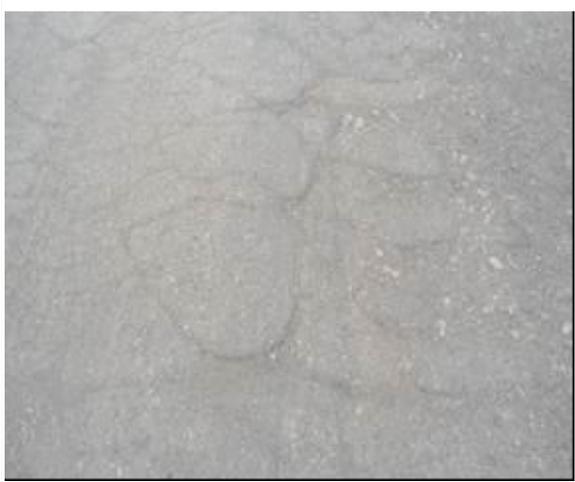
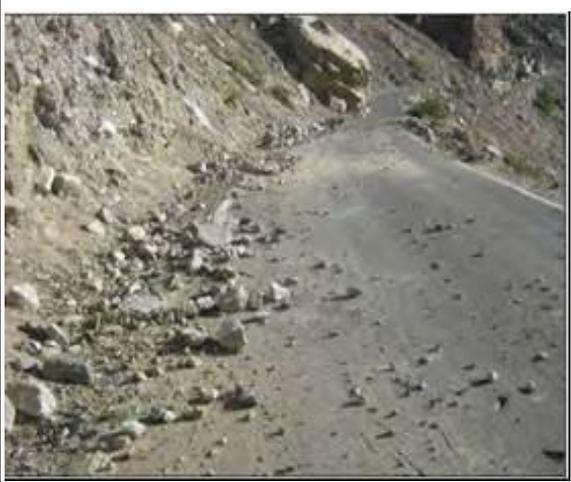
<p>Fallas piel de cocodrilo</p>	<p>Derrumbes</p>

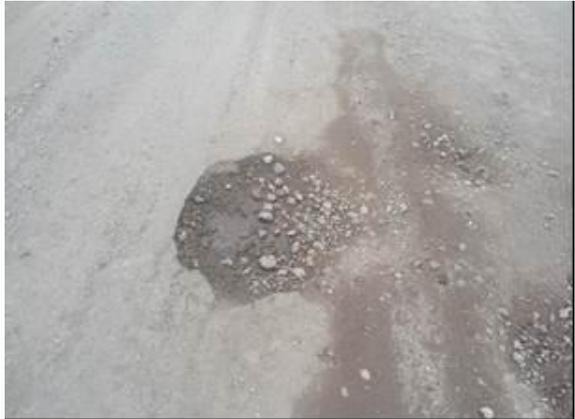
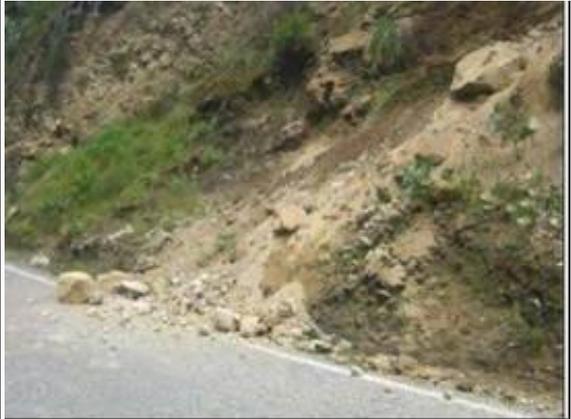
<p>huecos</p>	<p>Derrumbes</p>

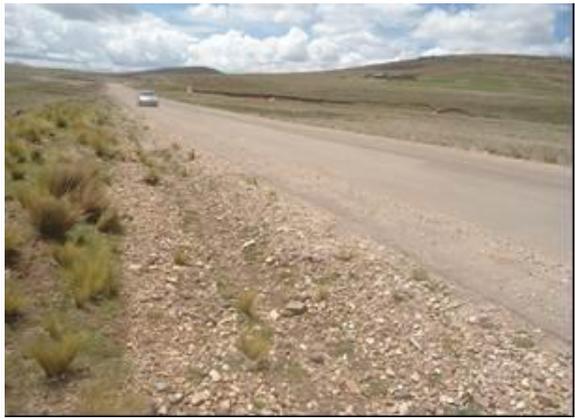
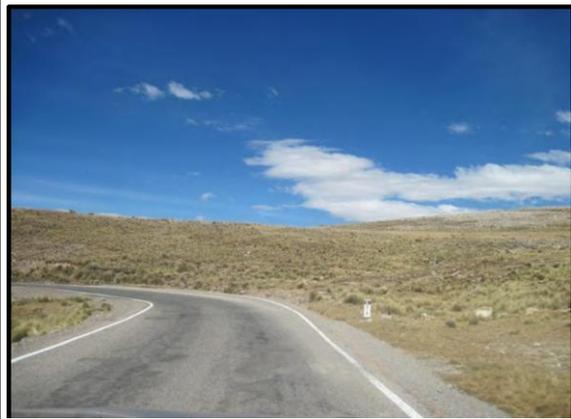
<p>Estado de la cuneta de tierra</p>	<p>Sección de la vía</p>

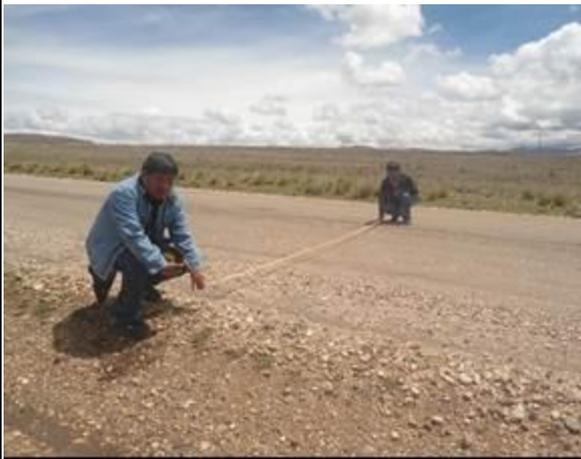
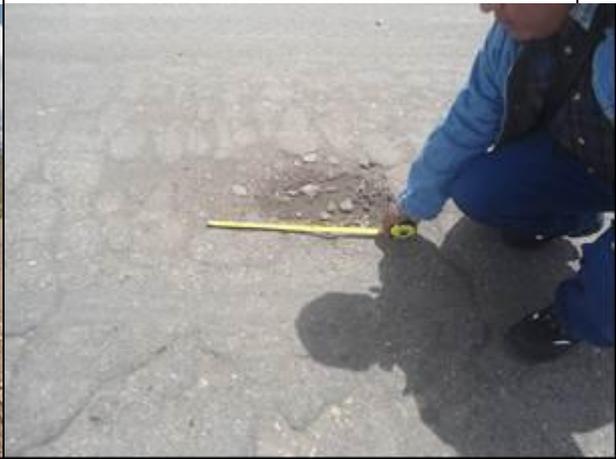
Medición sección de la vía	Medición de los huecos

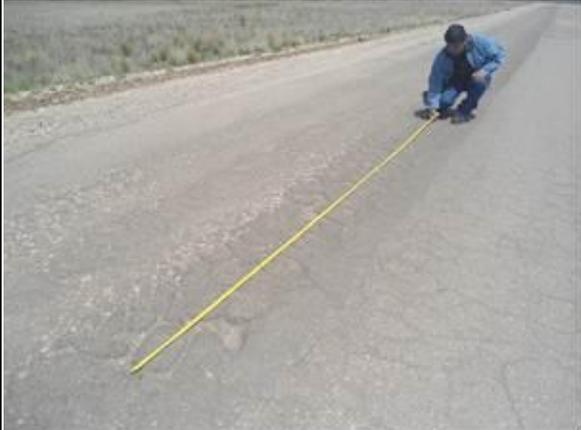
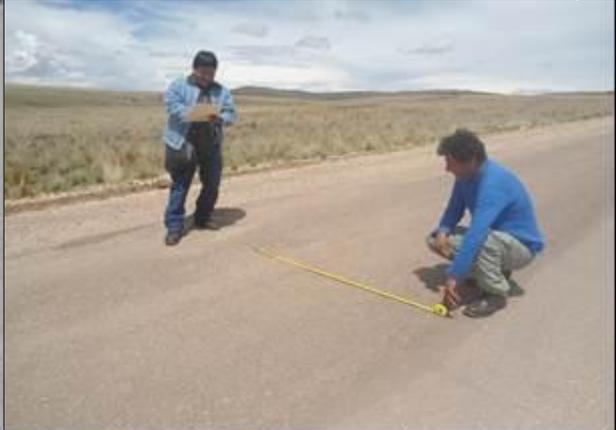
Medición de las fallas	Medición de las fallas
