**EVALUACIÓN DE FALLAS ESTRUCTURALES DEL  
PAVIMENTO FLEXIBLE POR METODOS NO  
DESTRUCTIVOS EN LA CARRETERA PUNO – ILAVE,  
REGION PUNO**

El objetivo para la investigación de esta tesis es Evaluar las fallas estructurales del pavimento flexible por métodos no destructivos en la carretera Puno – llave, región puno. En el tramo 1388+000 - 1392+000, para la Evaluación estructural de fallas del pavimento flexible por el método no destructivo de la carretera en estudio, para ellos se tiene tres tipos de indicadores los cuales nos sirvió para la determinación de las fallas los cuales son: el índice de condición del pavimento, rugosidad Merlin y la viga benkelman, estos indicaremos nos muestran cada uno la condición del pavimento.

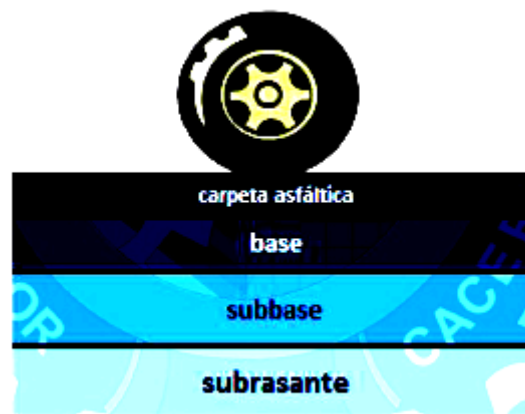
Figura II.1

Estructura de un pavimento flexible

El pavimento flexible resulta más económico en su construcción inicial, tiene un período de vida de entre 10 y 15 años, pero tiene la desventaja de requerir mantenimiento periódico para cumplir con su vida útil.

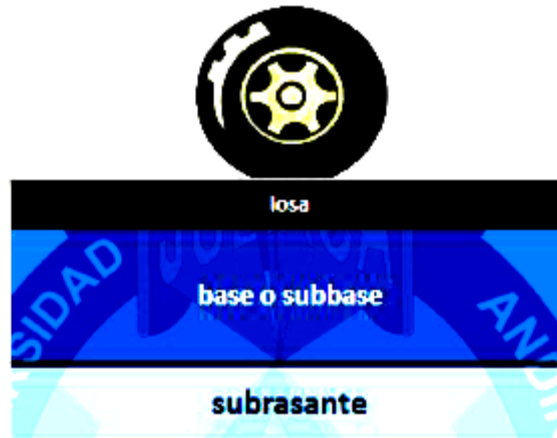
Figura II.2

Estructura de un pavimento rígido

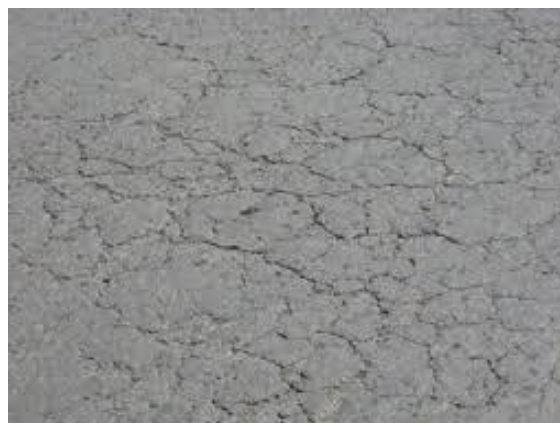
Figura II.3.

La falla en la carretera de tipo piel de cocodrilo

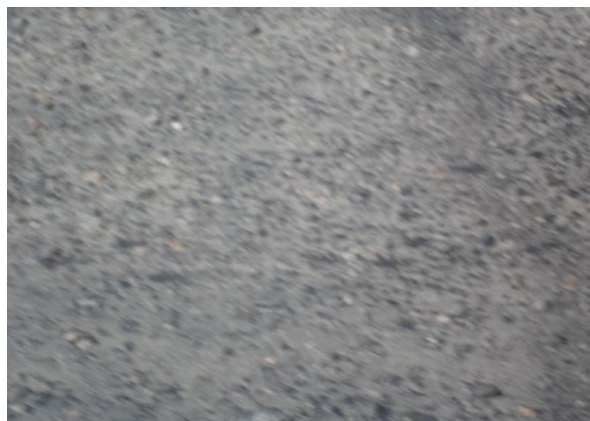
Figura II.4.  
La falla por exudación

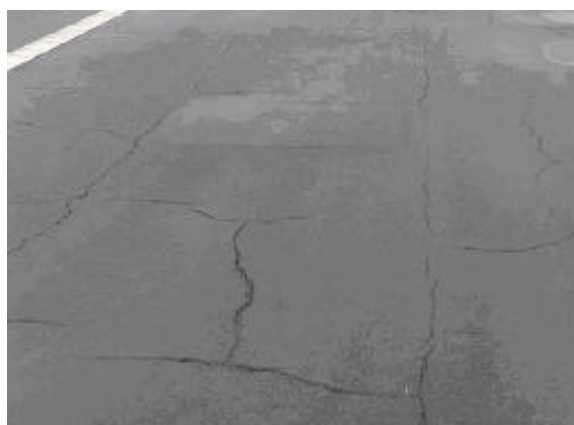
Figura II.5.  
La falla agrietamiento de bloque

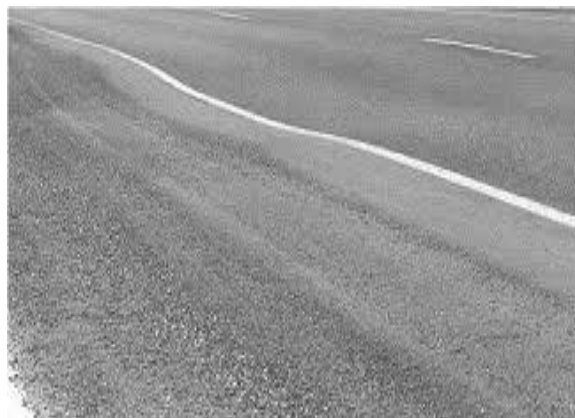
Figura II.6.  
La falla Abultamientos y hundimientos

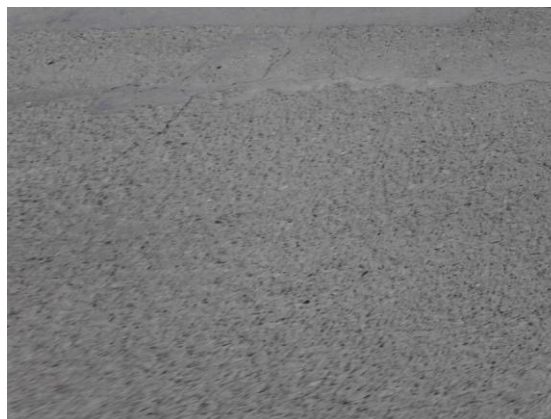
Figura II.7.  
La falla por Corrugación

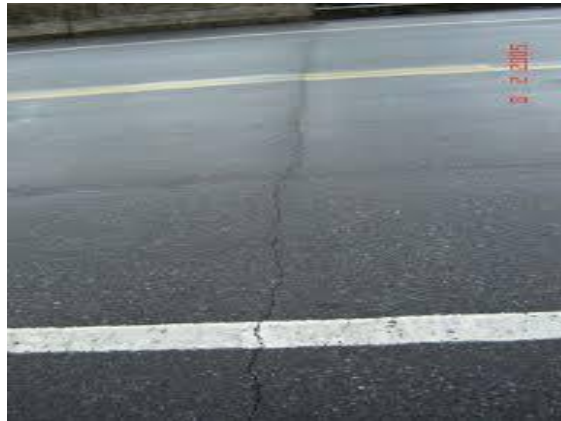
Figura II.8.  
La falla longitudinal y transversal

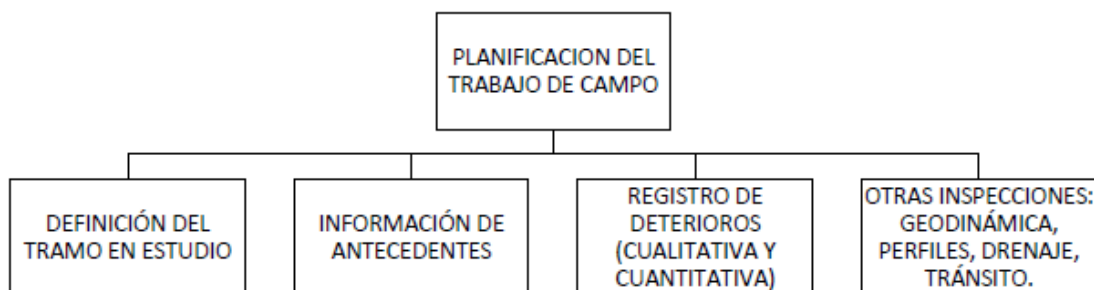
Figura III.4  
Diagrama de flujo del procedimiento de evaluación

1. Brinda información cualitativa requerida para determinar los tipos de deterioro encontrados en la vía y clasificarlos según la metodología ESBVT, en deterioros de estructura y de superficie.
2. Proporciona la información cuantitativa requerida para la evaluación en gabinete de las cantidades, índices de deterioro, frecuencias, estado de la vía.
3. Permite realizar comparaciones y correlaciones del estado de la vía con otros parámetros medidos en el estudio de rehabilitación y mantenimiento de carreteras, como el Índice de Rugosidad IRI, Deflexiones, etc.

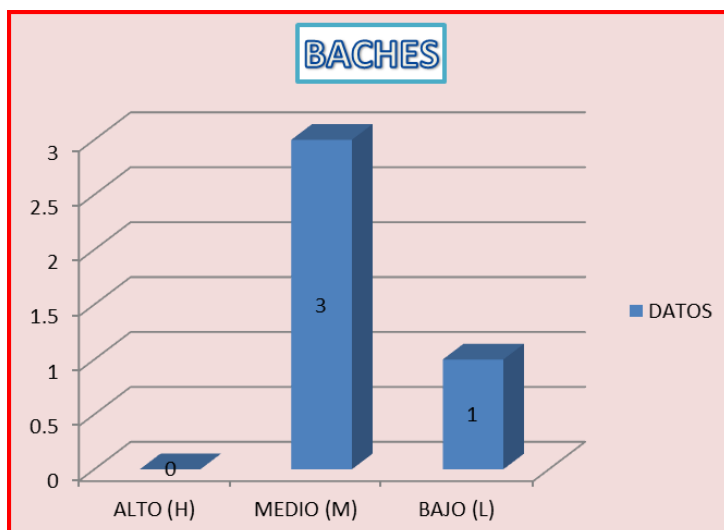
La severidad en este tipo de falla es Medio (M) con 3.00 de falla, también se tiene la severidad Bajo (L) con 1.00 de falla, la cantidad de este tipo de falla a un es insignificante por eso se muestra el siguiente gráfico.

**Figura IV.12**  
**Severidad de la falla baches**

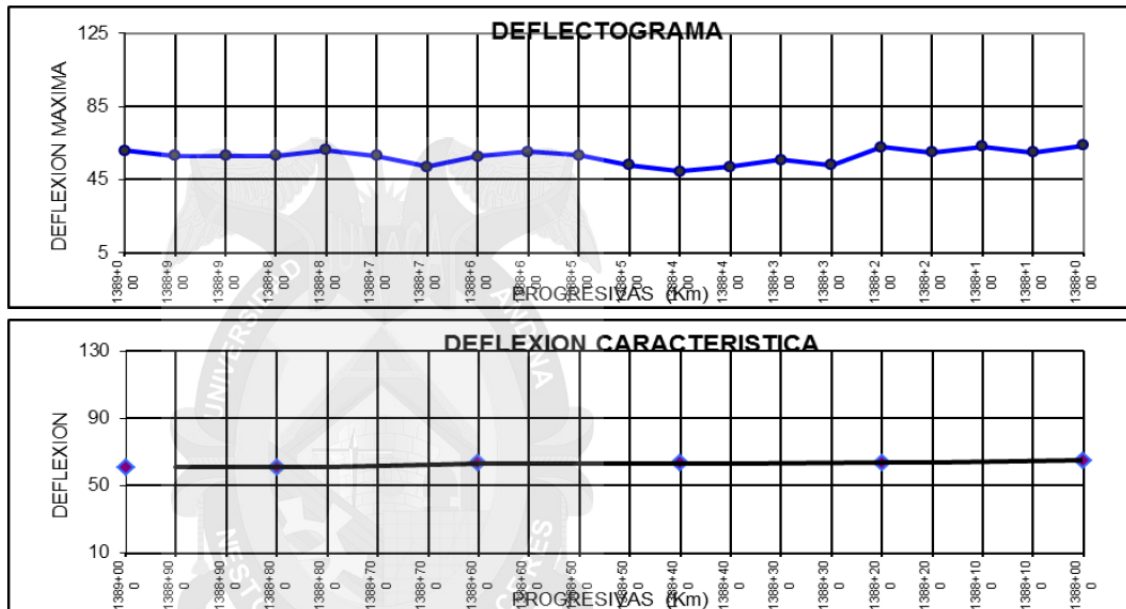
Figura IV.26.

Las deflexiones comprendidas entre las progresiva 1389+000 – 1388+000, en el carril de lado izquierdo tienen una deflexión promedio 52.00 \* 10-2 mm. Esto nos indica que la capacidad de soporte es REGULAR.

Deflexión. Progresiva 1389+000 – 1388+000 carril izquierdo
