**FACULTAD DE INGENIERÍA Y ARQUITECTURA
ESCUELA PROFESIONAL DE INGENIERÍA CIVIL**

TESIS

**COMPORTAMIENTO DE LAS CONSTRUCCIONES DE ADOBE
EN LOS DESASTRES DE LAS ZONAS RURALES DEL DISTRITO
DE ICA, AÑO 2016**

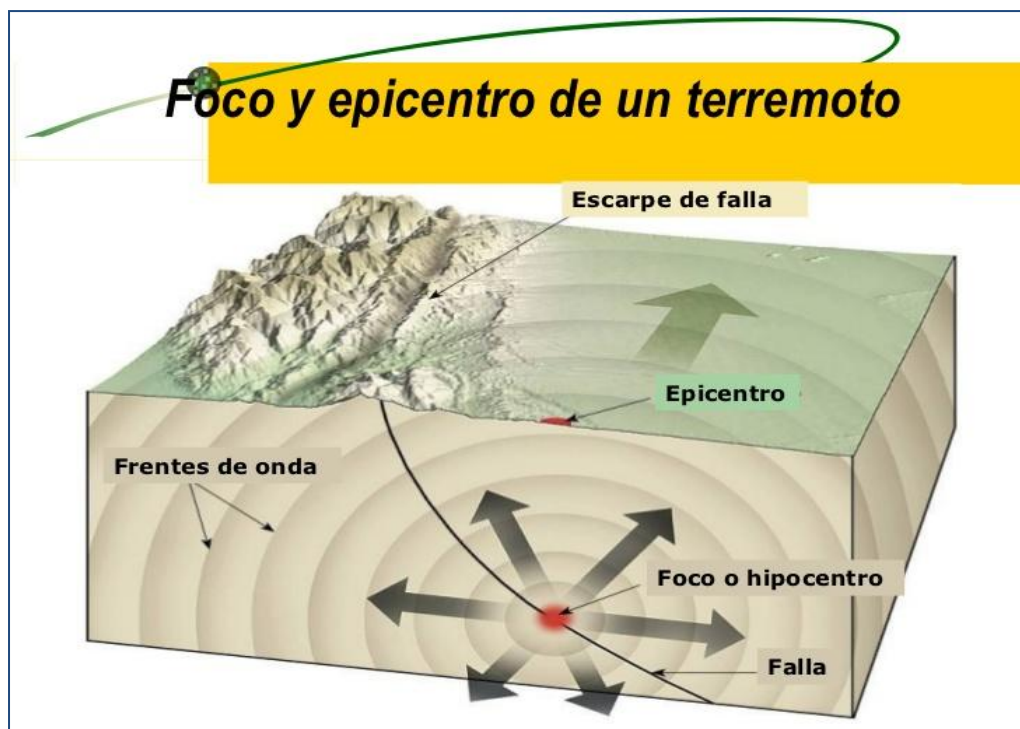
HIPOCENTRO o FOCO: Un sismo originado en un pequeño volumen, debajo de la tierra, el cual puede ser representado como un punto, es denominado hipocentro, para fines de estudio.

EPICENTRO: La proyección vertical, sobre la superficie de la tierra, del punto que representa el hipocentro, se denomina epicentro. Hay zonas de mayor sismicidad en el mundo: Zona Circum – Pacífico (están ubicados el Perú y el Japón) Zona Alpina Mediterránea (Ej. Yugoslavia).

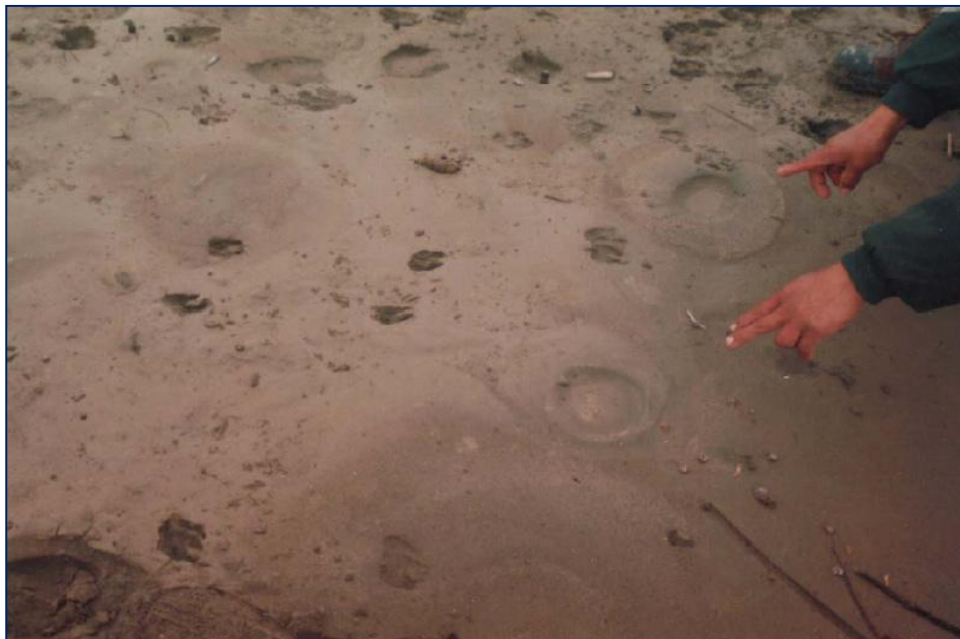
En el sismo de Tonankai – Japón del 7 de diciembre de 1944, de magnitud $M = 8.0$, se produjo en la zona de la costa sur de la ciudad de Nagoya fallas en las casas de madera debido a asentamientos e inclinaciones que se debieron a una enorme cantidad de eyección de arena y agua del suelo.

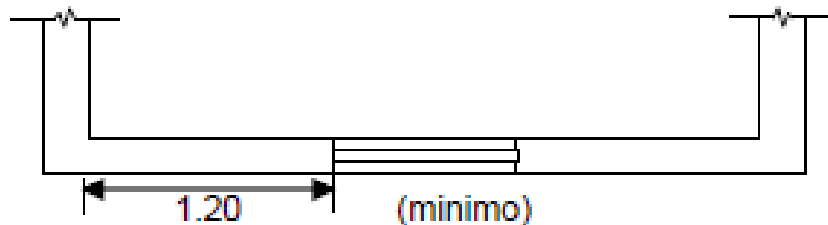
c. Los vanos de puertas y ventanas deben alejarse como mínimo 1.20 de la pared transversal.
