**FACULTAD DE INGENIERÍAS Y ARQUITETURA
ESCUELA ACADÉMICO PROFESIONAL DE INGENIERÍA CIVIL**

TESIS

**CONSERVACIÓN VIAL Y DETERIORO DE CARRETERAS NO
PAVIMENTADAS EN LA OFICINA ZONAL XI ICA, PROVIAS
AÑO 2016**

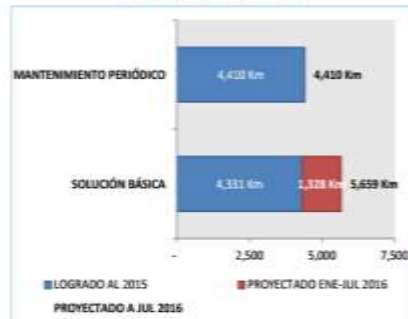
CONTRATOS DE CONSERVACIÓN POR NIVELES DE SERVICIO

En 2015 se ejecutaron 42 Contratos de Conservación por Niveles de Servicio, 38 de Proyecto Perú 1 y 4 de Proyecto Perú 2

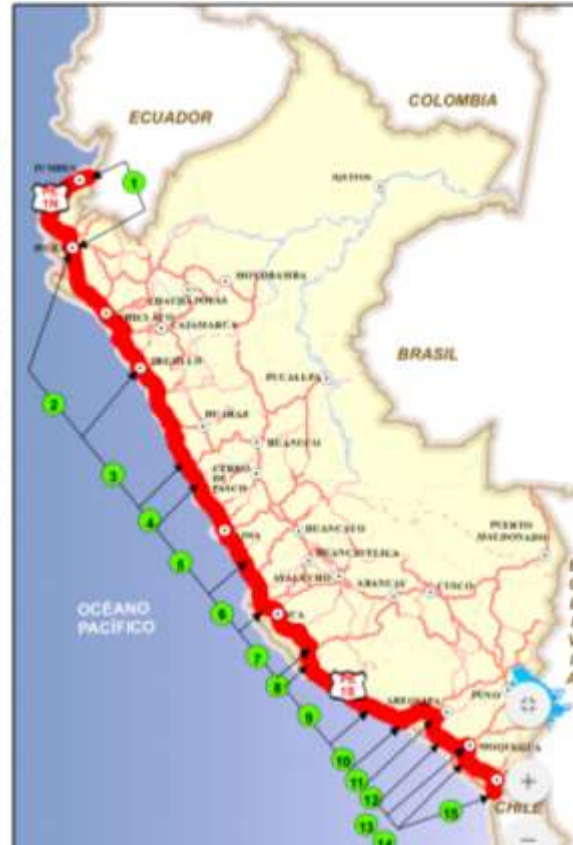
Intervenciones en la Carretera Longitudinal de la COSTA, a DIC 2015

N°	RVN	Long. V	%
1	NO CONCESIONADA	945	36
2	CONCESIONADA	1689	64
Total		2634	100

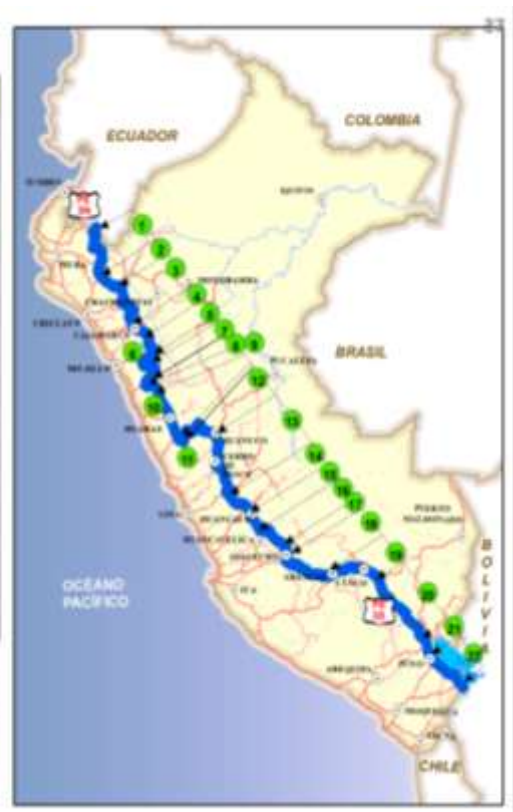
Intervenciones en la Carretera Longitudinal de la SIERRA, a Dic 2015

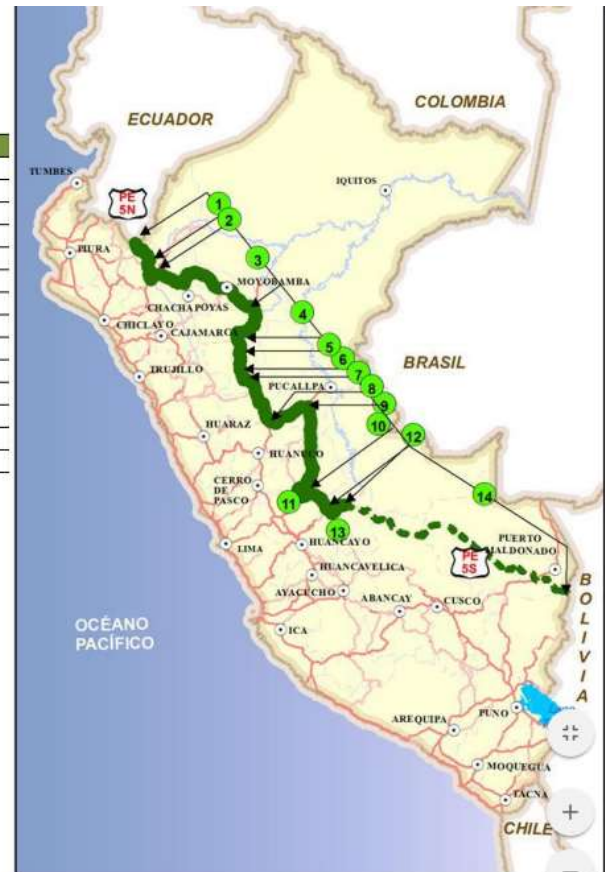
Intervenciones en la Carretera Longitudinal de la SELVA, a Dic 2015

N°	RVN	Long. (Km.)	%
1	NO CONCESIONADA	2,238.0	84
2	CONCESIONADA	429.7	16
Total		2,667.7	100

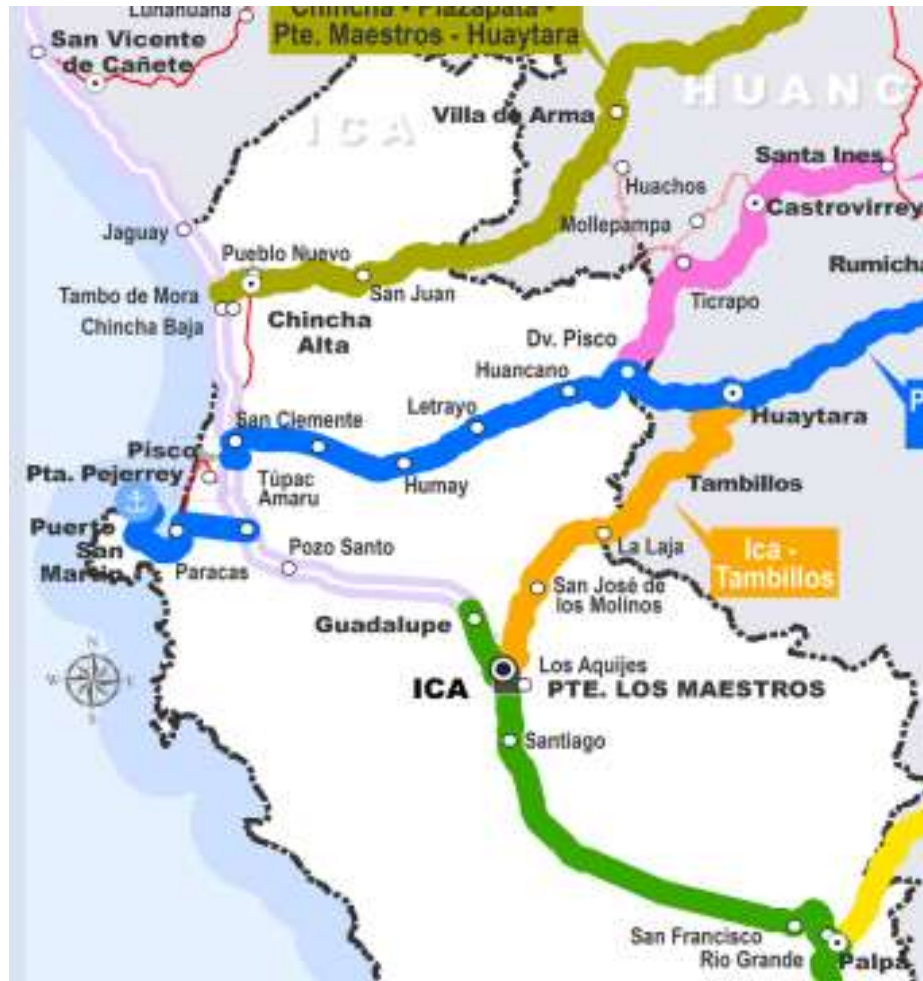
SECTOR	TRAMO IV: Km. 19+700 – Km. 33+500
Longitud (Km.)	13.80
Velocidad Directriz	VD = 30 KPH
Superficie de Rodadura	C°A° en caliente
Ancho de Calzada	6.60 m
Ancho de Bermas*	0.90 m a c/lado*
Bombeo	2.5 %
Radio mínimo	30.00 m
Peralte máximo	8 %
Pendiente máxima	8 %
Puentes	1 Unid.

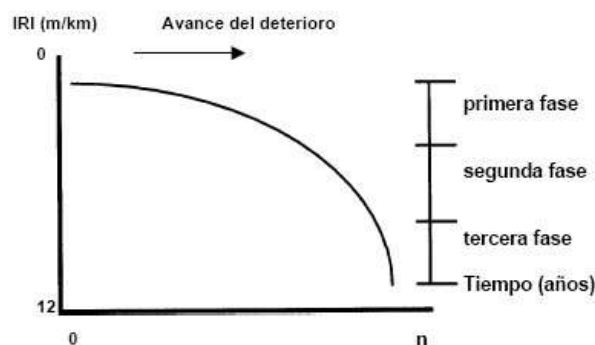
Figura 01: Avance del deterioro de un camino respecto al tiempo.

Los factores que afectan la condición superficial (de manera principal el tráfico de vehículos y las precipitaciones pluviales) ocasionan una disminución no lineal en la calidad superficial en función de la rugosidad dividiéndose en tres etapas, donde la primera tiene un deterioro poco significativo en los primeros años; la segunda presenta desgaste más acusado y la tercera significa una etapa de deterioro acelerado, en pocos años el nivel de servicio cae de forma importante, por esta razón va a llegar a un costo significativo de mantenimiento del camino y como límite puede ser necesaria una reconstrucción total del mismo.

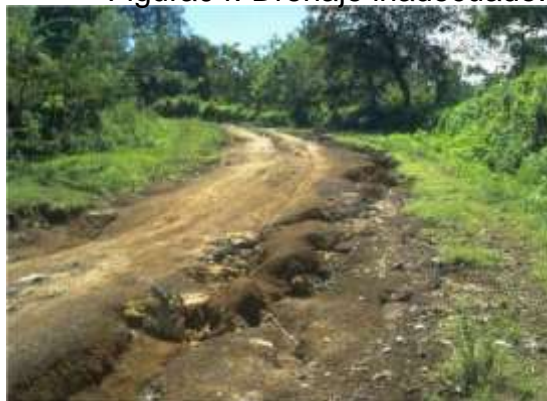
Figura04: Drenaje inadecuado.

Se caracteriza por la acumulación de agua superficial en la plataforma, no necesariamente por el mal drenaje superficial o la inexistencia de elementos de drenaje profundo, sino por falta de mantenimiento en las obras de arte.

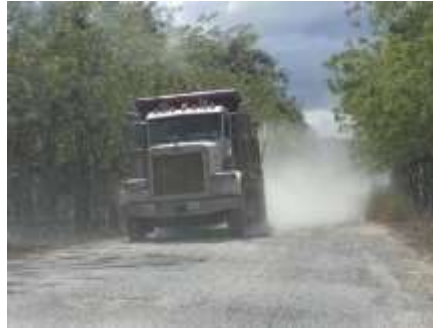
Figura 06: Exceso de polvo

operatividad de los vehículos y a los costos de mantenimiento al perder el equilibrio entre las mezclas de los agregados.

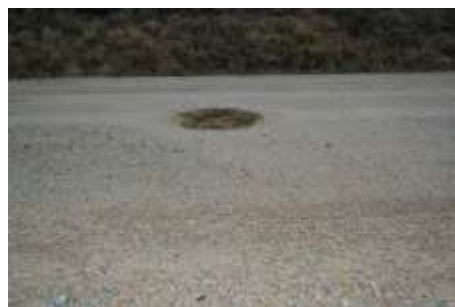
Figura 07: Baches.

Cuando estas fallas se presenten del orden de 1 o 2 por cada 20 m, se deberá de iniciar el estudio correspondiente e iniciar la reconstrucción de manera que se efectúe oportunamente, para evitar que la falla sea de mayores consecuencias.

Para rehabilitar las zonas de bacheo se debe estar libre de material extraño, se define y marca el área a reparar, cuidando que esta sea
