**FACULTAD DE INGENIERÍA Y ARQUITECTURA**  
**ESCUELA PROFESIONAL DE INGENIERÍA MECÁNICA**

**“ANÁLISIS DE FALLA EN ESPÁRRAGOS DE CULATA  
PARA INCREMENTAR LA DISPONIBILIDAD DE LOS  
JUMBOS BOOMER-282 DE ATLAS COPCO - UNIDAD  
ISLAY - 2017”**

En la investigación realizamos un análisis de las posibles fallas de los espárragos de la culata del motor Deutz 914; así logramos aumentar la disponibilidad de los jumbos Boomer-282.

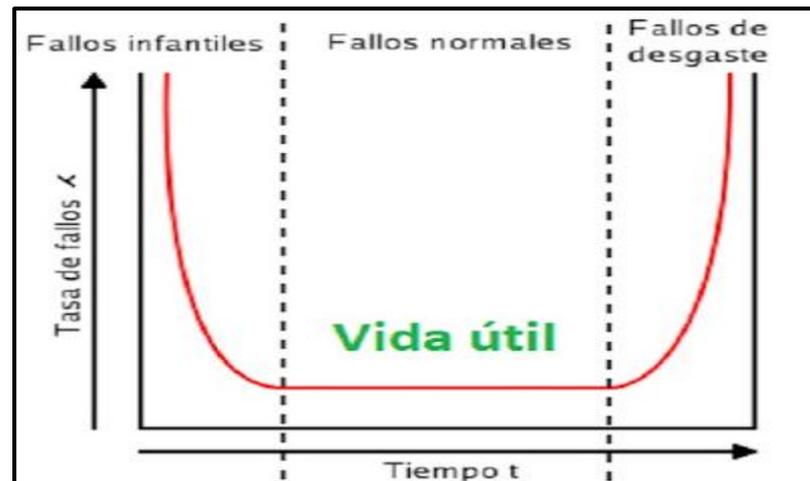
Figura 1. *Curva de la bañera*

La curva de la bañera, es un gráfico que representa los fallos durante el período de vida útil de un sistema o máquina. Se llama así porque tiene la forma una bañera cortada a lo largo, como se puede observar en la Figura 1.

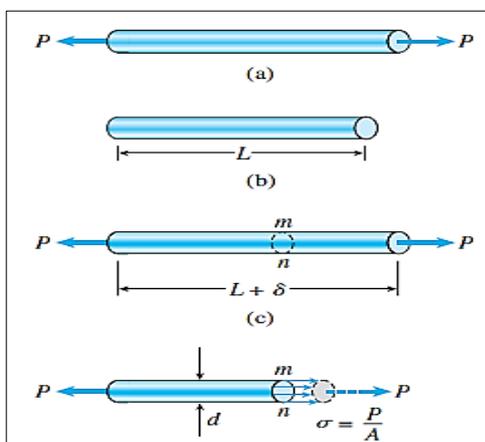
Figura 2. Barra prismática sometido a tensión

Esta ecuación expresa la intensidad de un esfuerzo uniforme en una barra prismática con sección transversal arbitraria cargada axialmente.

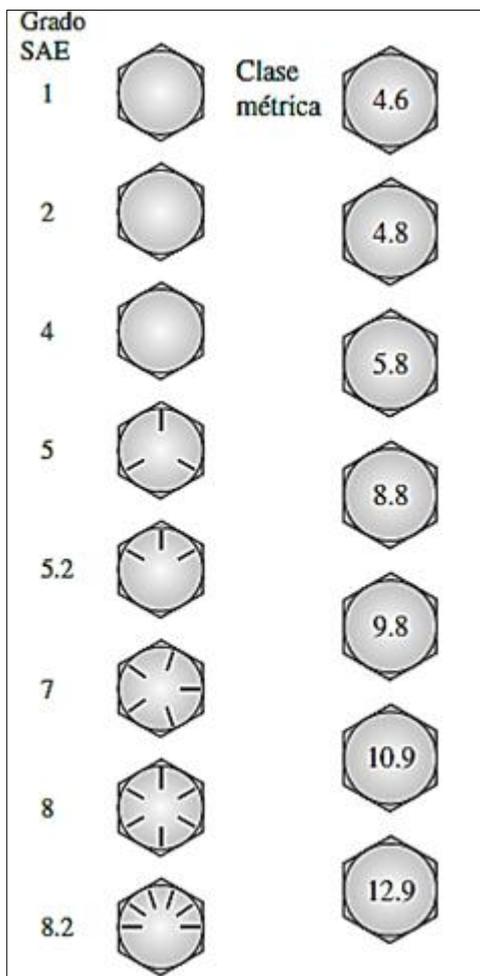
Figura 3. *Marcas en la cabeza de pernos*

Las marcas en la cabeza, para cada grado o clase, se ilustran en la figura 3.<sup>4</sup>

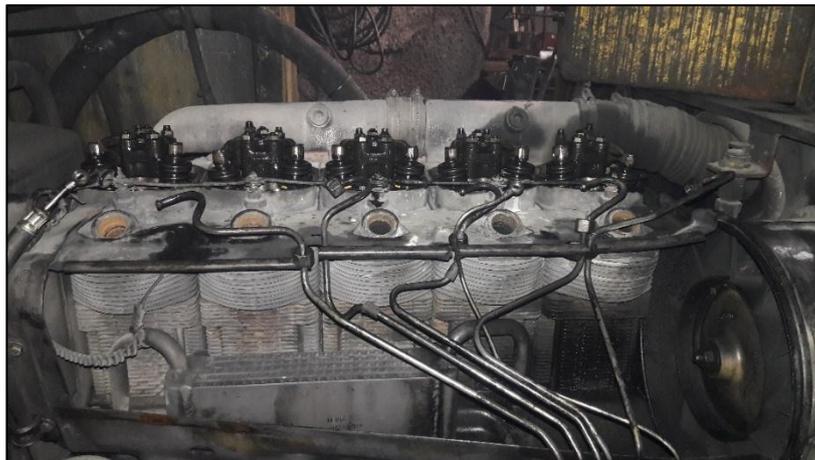
**Imagen 1. Motor de combustión interna diésel, Deutz 914.**

El proceso de formación de la mezcla en motores Diésel se realiza por completo en el cilindro del motor y se inicia pocos milisegundos después de haber comenzado el proceso de inyección de combustible. Al principio y durante la carrera de admisión sólo aire es admitido al cilindro; así que durante su paso por el sistema de admisión sufre un calentamiento. Este calentamiento afecta en cierto grado el llenado del cilindro debido a que disminuye la densidad del aire, lo cual como resultado, ocasiona una disminución de la potencia del motor. Por lo tanto es deseable disminuir este efecto colocando algún tipo de aislante entre los colectores de admisión y escape. En la Imagen 1, se muestra el motor diésel en estudio.

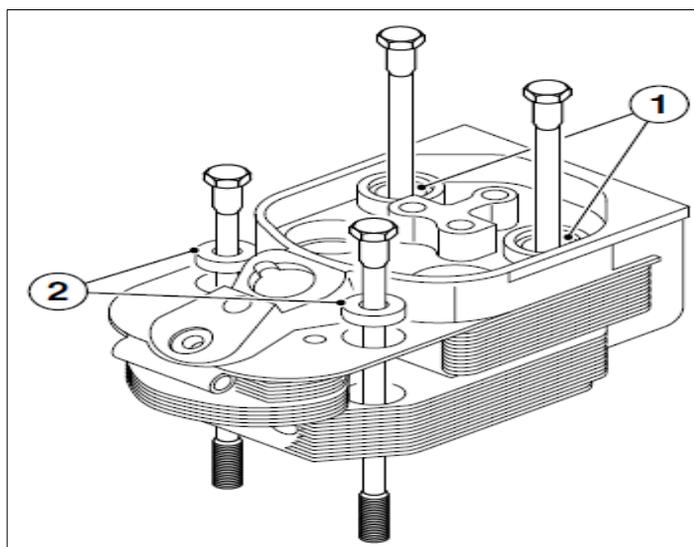
Figura 5. *Culata independiente del motor de combustión interna diésel Deutz 914.*

Las culatas son de aleación de aluminio y llevan colocados en la fundición refuerzos en los puentes entre válvulas. Los tornillos de culata situados al lado del inyector están provistos de arandelas de calce (2). En el lado de salida de aire, las arandelas de calce (1) están insertadas en la culata, según la figura 5.

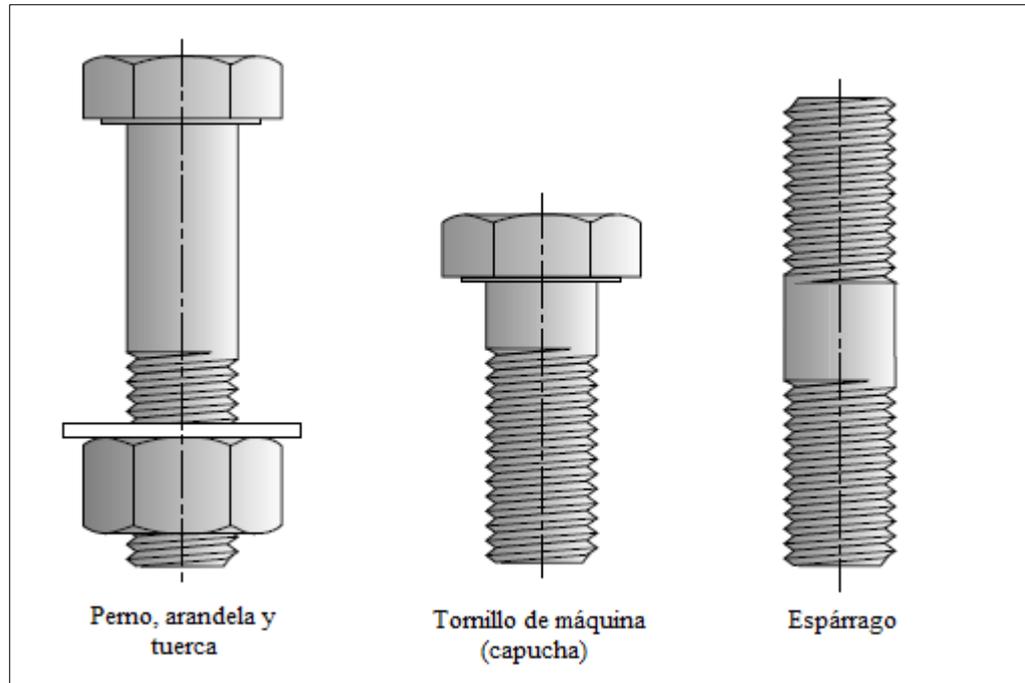
Figura 6. *Perno y tuerca, tornillo de máquina y espárrago*

y resista el aflojamiento cuando la tuerca se quita de la mitad superior, según figura 6.

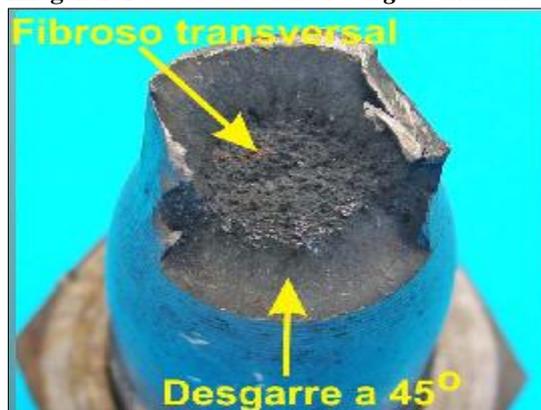
**Imagen 2. Falla debido a sobrecarga a tensión.**

El tornillo presenta alargamiento y la zona de fractura muestra adelgazamiento, con textura fibrosa central y desgarre periférico. Esta morfología se presenta generalmente en tornillos de bajo grado. Algunas causas son, sobrecarga a tensión en servicio y grado del tornillo inferior al necesario, se aprecia en la Imagen 2.

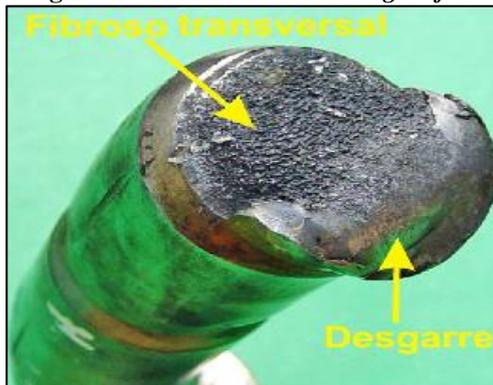
**Imagen 3. Falla debido a sobrecarga a flexión.**

El tornillo presenta doblado y la zona de fractura muestra textura fibrosa en un extremo y un labio por desgarre opuesto. Esta morfología se presenta generalmente en tornillos de bajo grado. Las causas probables de este tipo de falla es, por sobrecarga a flexión en servicio, carga lateral elevada y grado de tornillo inferior al necesario, según Imagen 3.

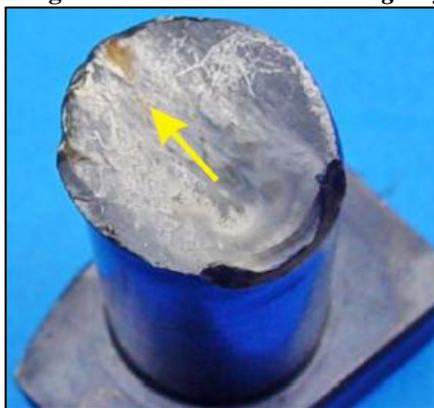
**Imagen 4. Falla debido a sobrecarga a flexión.**

El tornillo presenta arrastre lateral en el sentido de la fuerza desgarrante con una textura tersa brillante; algunas causas que puedan originar son mediante una carga lateral elevada, pérdida de torque en el tornillo que permite movimiento lateral de la junta y por lo tanto acción directa de la carga lateral en el tornillo, ver Imagen 4.

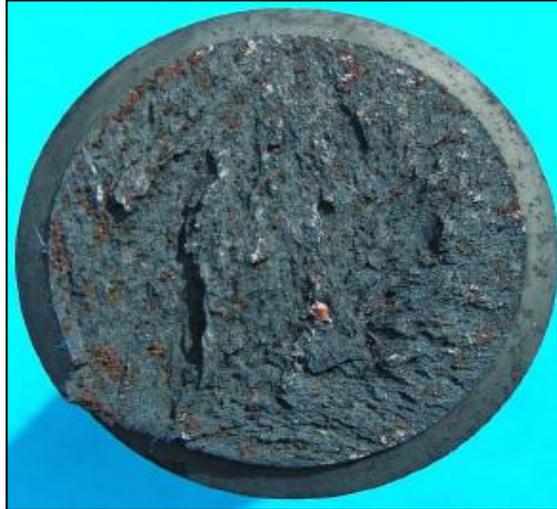
**Imagen 5. Falla debido a tensión.**

en tornillos de grado alto. Algunas causas son la sobrecarga a tensión en servicio y el grado del tornillo inferior al necesario, ver imagen 5.

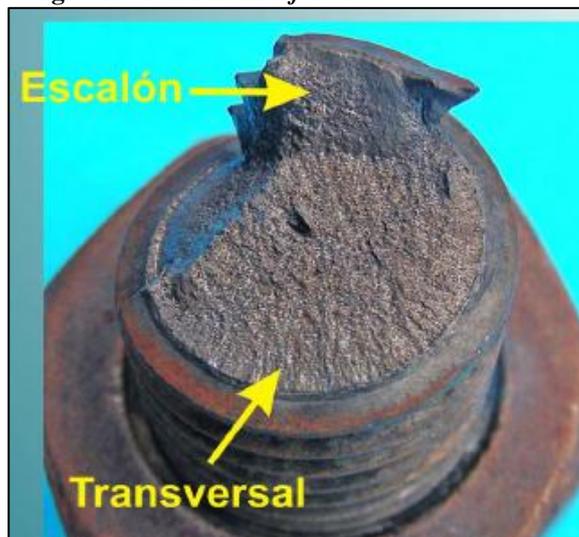
**Imagen 6. Falla debido a flexión**

El tornillo no presenta deformación y la zona de fractura muestra textura granular con formación de escalones algunas veces. Esta morfología se presenta generalmente en tornillos de grado alto, ver Imagen 6.

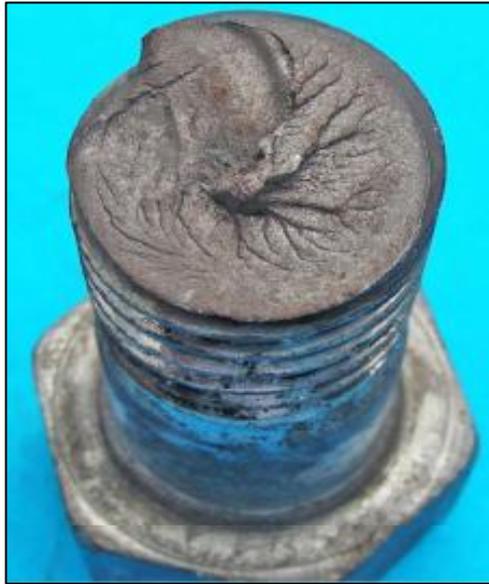
**Imagen 7. Falla debido carga combinada de tensión y torsión**

El tornillo presenta entorchamiento por torque, con una superficie transversal y una textura mixta granular –fibrosa. Predominando la textura granular en grados altos y la fibrosa en grados bajos. Algunas causas son el sobretorque durante el apriete del tornillo o tuerca, lo cual genera a la par altas cargas de tensión y torsión, ver imagen 7.

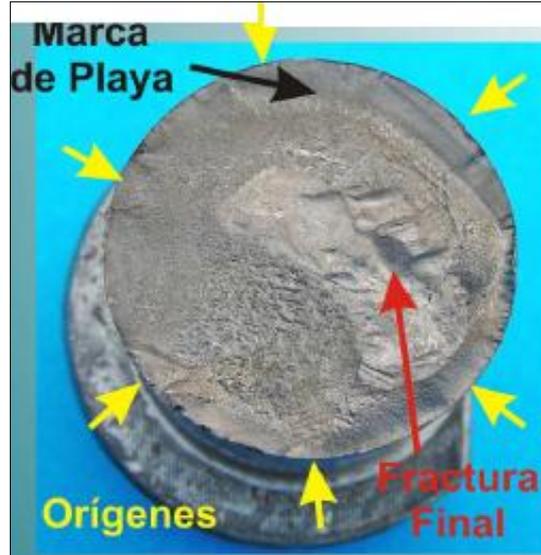
**Imagen 8. Falla debido fatiga a tensión.**

Fractura transversal progresiva con orígenes distribuidos en toda la periferia. La superficie es tersa y normalmente presenta marcas elípticas (marcas de playa) concéntricas a los orígenes. Algunas causas son las cargas elevadas de tensión. Bajo torque o su pérdida en servicio, grado de tornillo menor al necesario, daño por corrosión o ludimiento, ver Imagen 8.

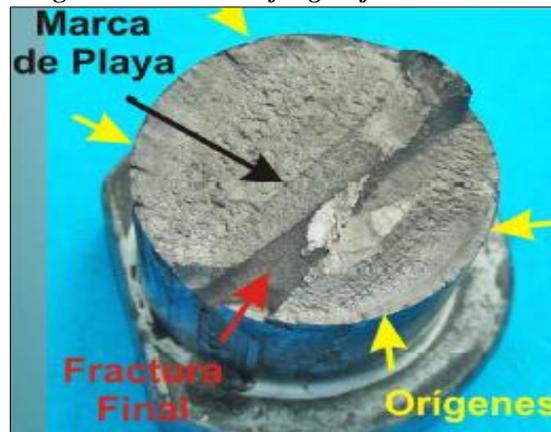
**Imagen 9. Falla debido fatiga a flexión.**

Fractura transversal progresiva con orígenes en uno o dos lados opuestos. La superficie es tersa y normalmente presenta marcas elípticas (marcas de playa) concéntricas a los orígenes. Algunas causas son las cargas elevadas de flexión o laterales, bajo torque o su pérdida en servicio, grado del tornillo menor al necesario, daño por corrosión o ludimiento, ver Imagen 9.

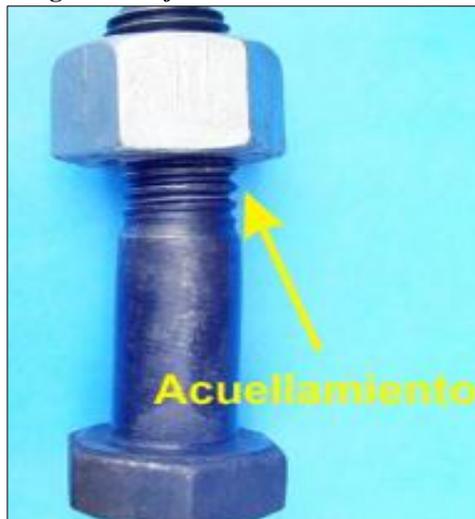
**Imagen 10. Deformación debido a tensión.**

Se presenta alargamiento y/o acuellamiento del tornillo. Algunas causas son la sobrecarga a tensión en servicio, grado del tornillo inferior al necesario, sobre torque durante el apriete del tornillo o tuerca, ver Imagen 10.

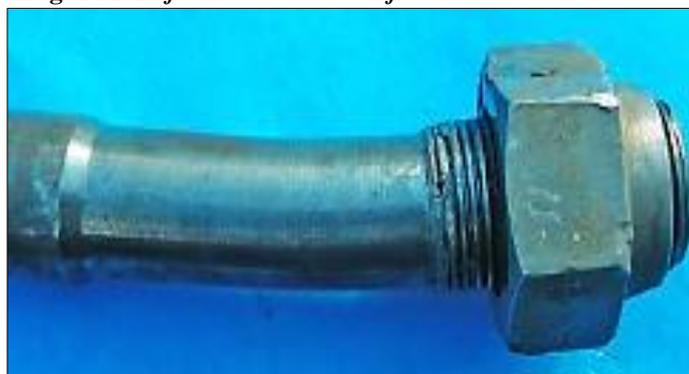
**Imagen 11. Deformación debido a flexión.**

Se presenta doblado del tornillo. Algunas causas son la sobrecarga a flexión en servicio, carga lateral elevada, bajo torque o su pérdida en servicio, ver Imagen 11.

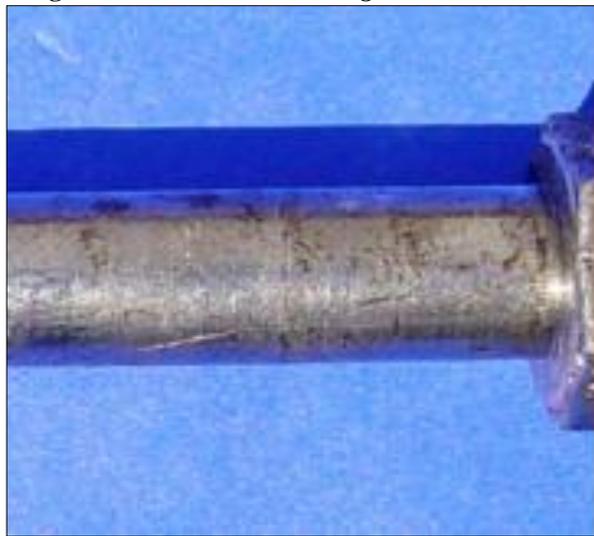
**Imagen 12. Ludimiento en vástago.**

Consiste en daño superficial y formación de depósitos en el vástago del tornillo, producto de desgaste y/u oxidación asociados a contacto y desplazamientos oscilantes contra el alojamiento. Algunas causas son la carga lateral elevada, torque de apriete insuficiente y pérdida de torque en servicio, ver Imagen 12.

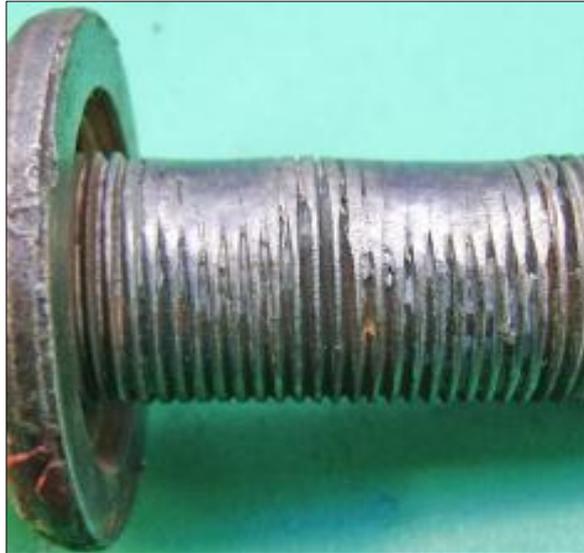
**Imagen 13. Ludimiento en la rosca.**

Consiste en daño superficial y formación de depósitos en rosca del tornillo, producto de deformación, desgaste y/u oxidación asociados a contacto oscilante contra el alojamiento. Algunas causas son la carga lateral elevada, torque de apriete insuficiente y pérdida de torque en servicio, ver Imagen 13.

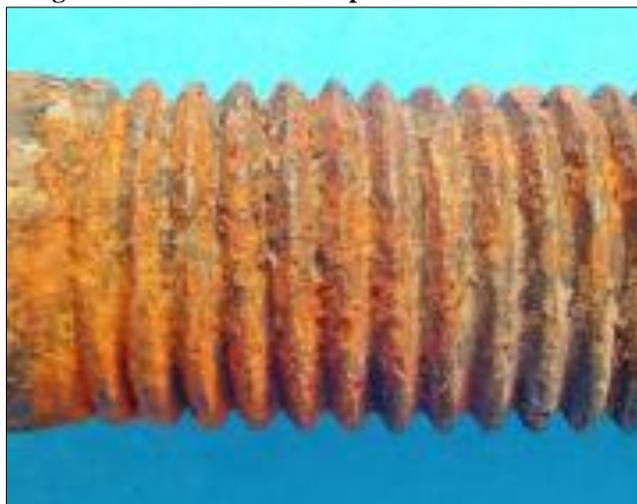
**Imagen 14. Corrosión de la superficie del tronillo**

Se presenta ataque corrosivo sobre las superficies del tornillo, dañando su acabado superficial y dejando residuos. Algunas causas son la mala selección de material del tornillo medio corrosivo severo, daño o consumo de recubrimientos e infiltración de fluidos, ver Imagen 14.

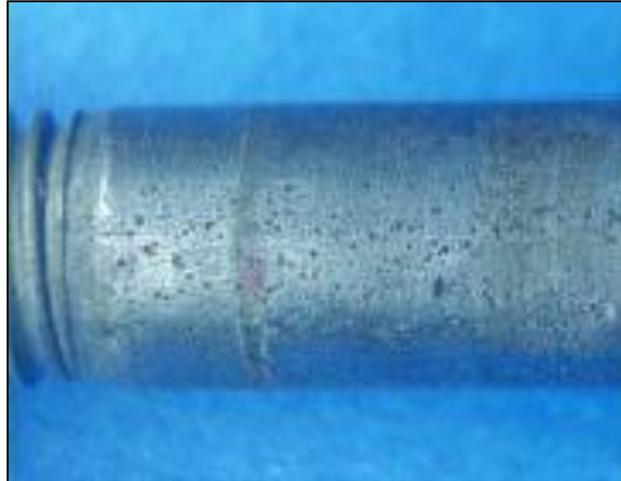
**Imagen 15. Corrosión de la superficie por picadura.**

Se presenta ataque corrosivo sobre las superficies del tornillo, formando cavidades y dejando residuos. Algunas causas son la mala selección de material del tornillo, medio corrosivo severo, daño o consumo de recubrimientos e infiltración de fluidos, ver Imagen 15.

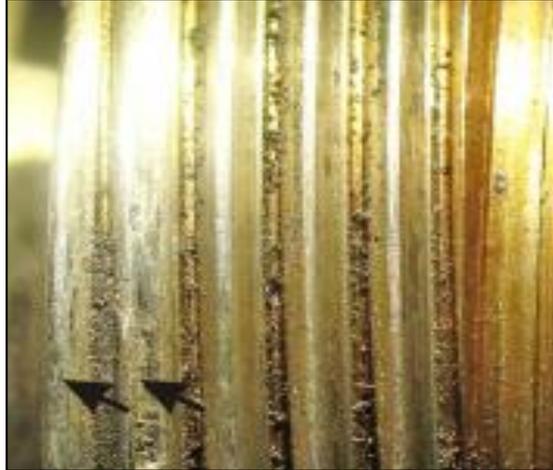
**Imagen 16. Barrido de roscas.**

Se tiene pérdidas de los filetes de rosca al ser arrancados de raíz. Algunas causas son, pocos hilos de roscas ensamblados, diferencias dimensionales con tuerca, grado de tuerca superior al tornillo, rosca de baja resistencia respecto al cuerpo del tornillo, ver Imagen 16.

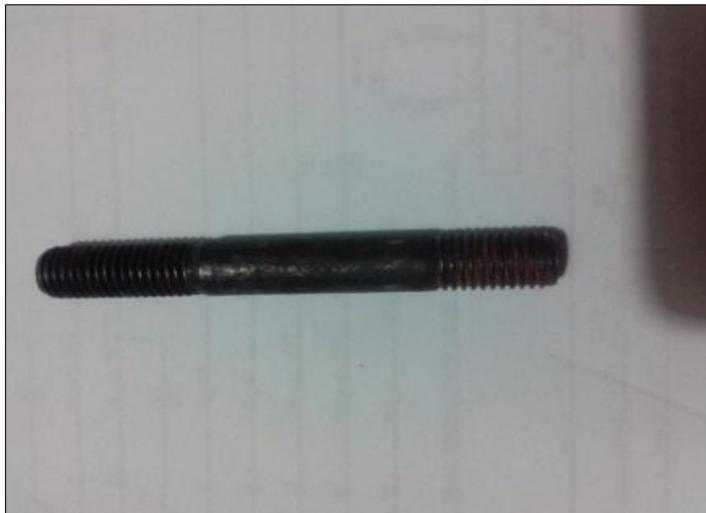
Imagen 18. *Espárrago usado o instalado en la culata para el montaje de la base del balancín.*

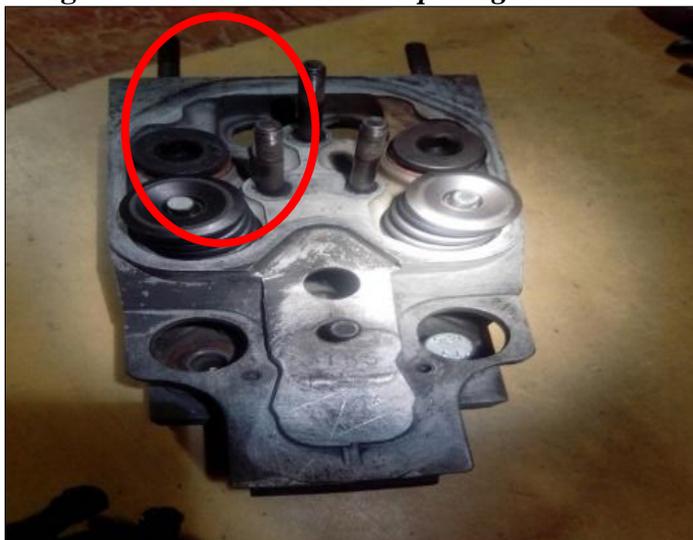
**Imagen 19. *Ubicación de los espárragos en la culata***

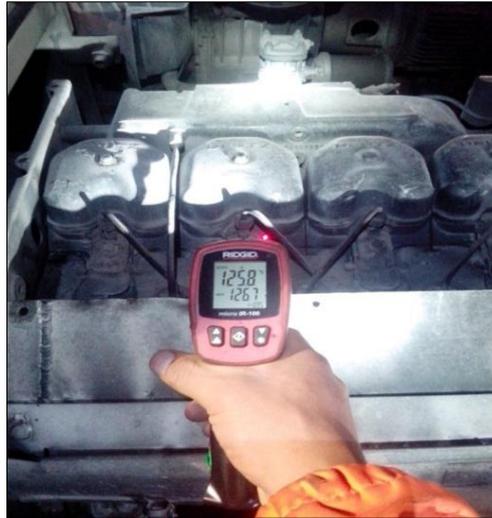
La culata en forma individual, así como las otras que están instalados en el motor trabajan entre 125-135 grados centígrados, según imagen 20.

Imagen 20. Toma de muestra de la temperatura de trabajo de culata y espárrago

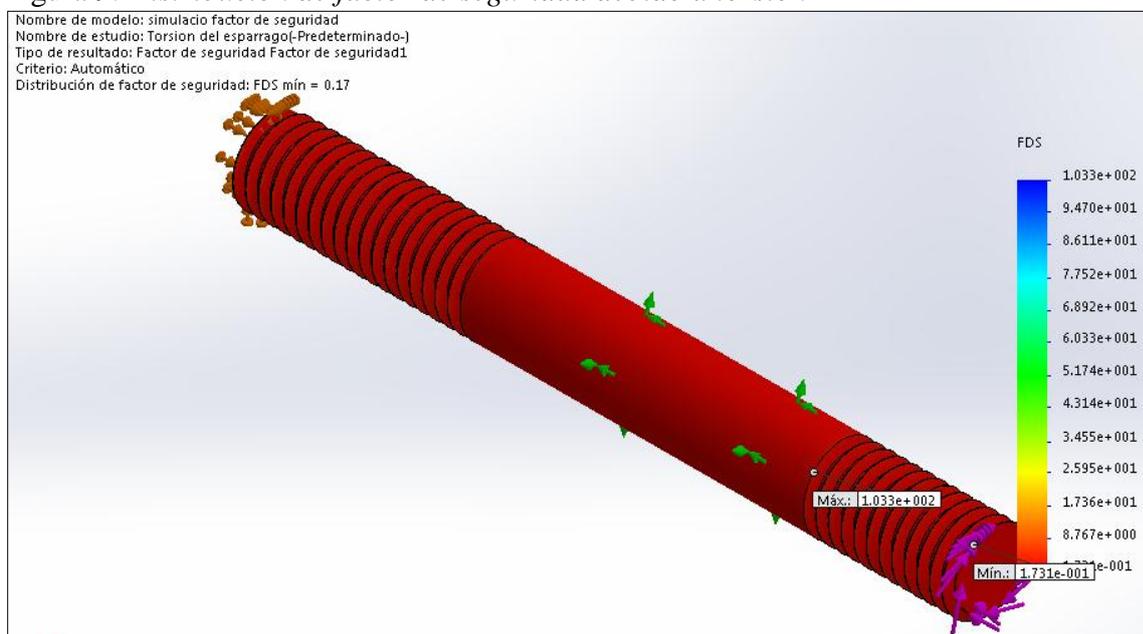
Figura 9. Distribución de factor de seguridad debido a torsión

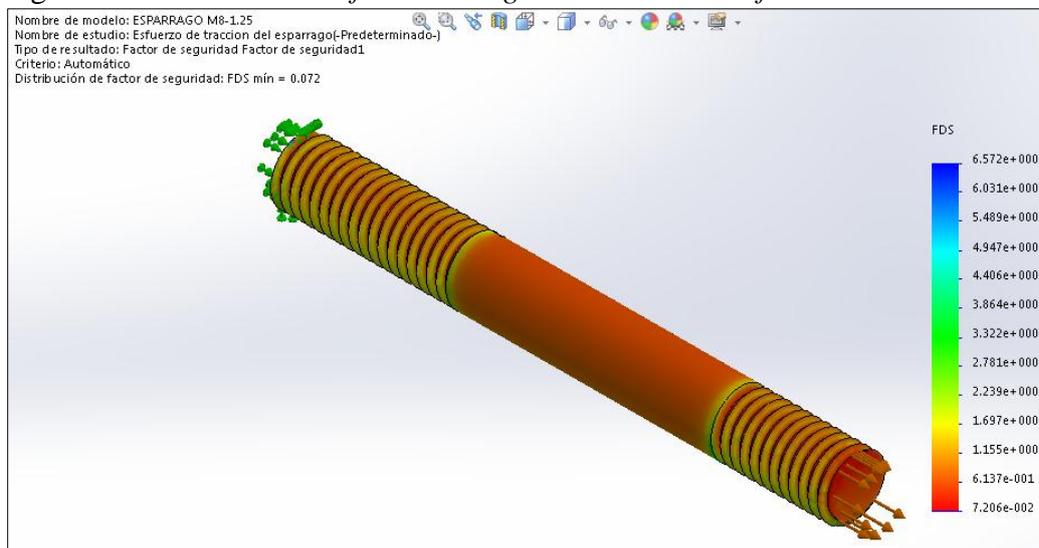
Figura 10. *Distribución de factor de seguridad debido a esfuerzo de tracción*

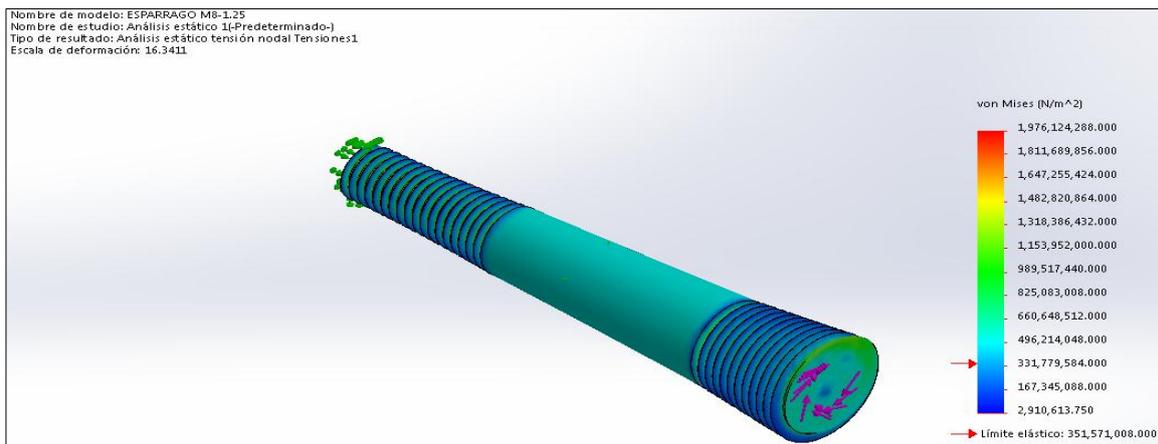
Figura 11. Estudio de análisis estático, esfuerzo de Von Mises que soporta el espárrago

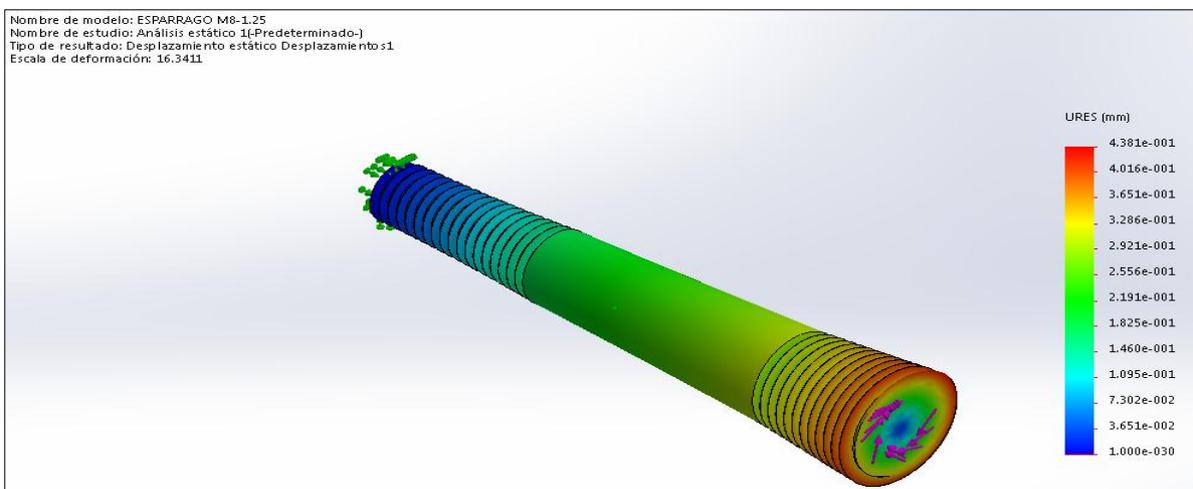
Figura 12. Estudio de análisis estático desplazamiento que soporta el espárrago

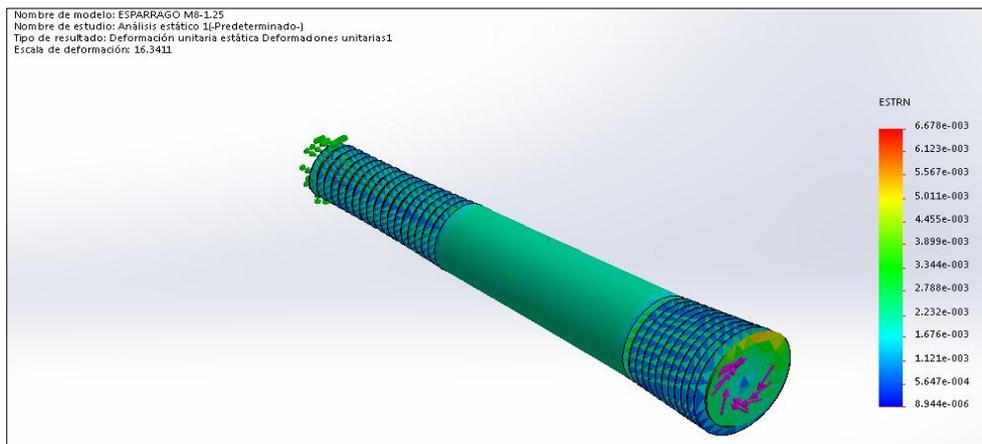
Figura 13. Estudio de análisis estático deformaciones que soporta el espárrago

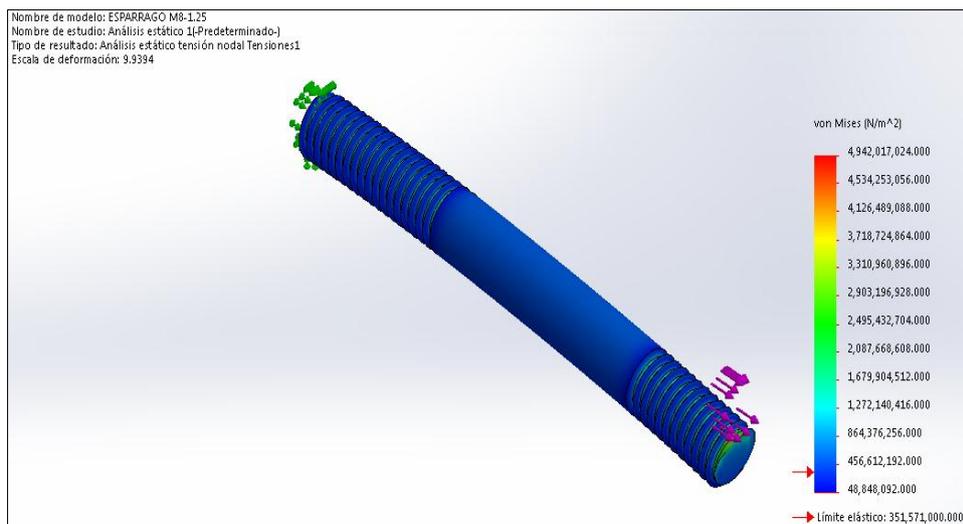
Figura 14. Esfuerzo de Von Mises que soporta el espárrago debido a la carga de tracción

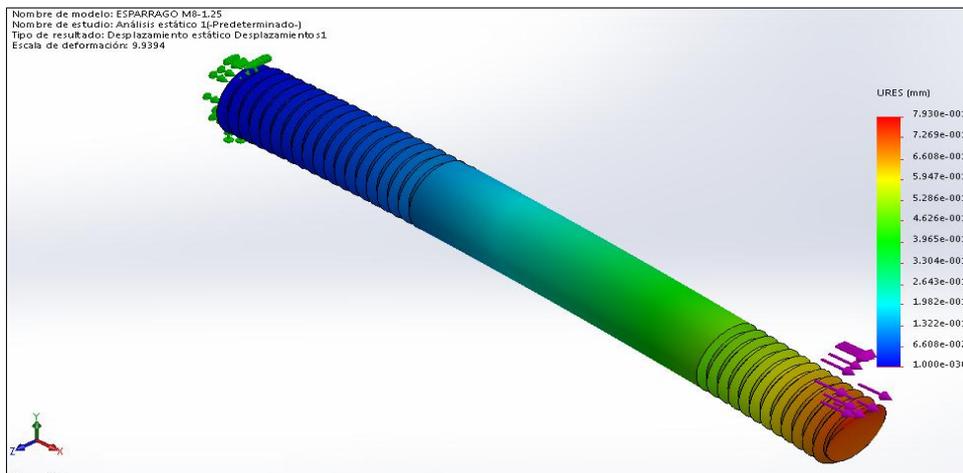
Figura 15. Estudio de análisis estático desplazamiento que soporta el espárrago por tracción

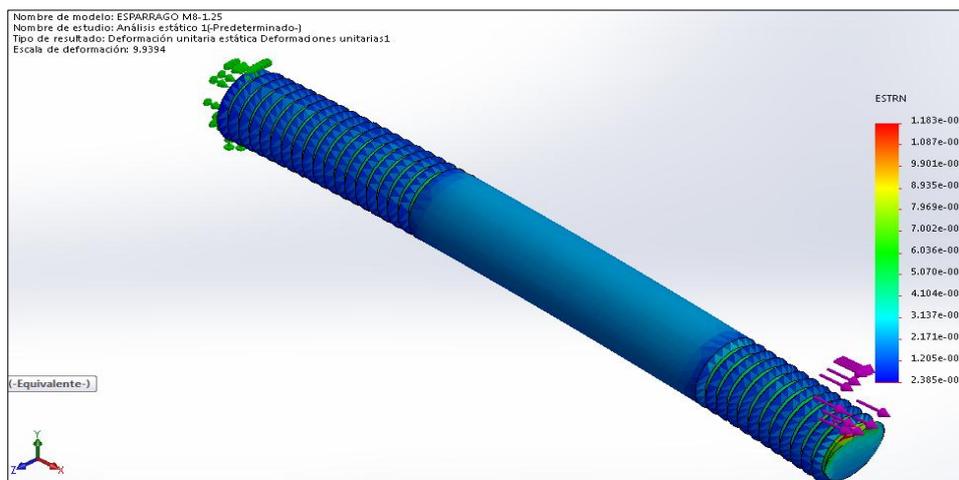
Figura 16. Estudio de análisis estático deformación que soporta el espárrago por tracción

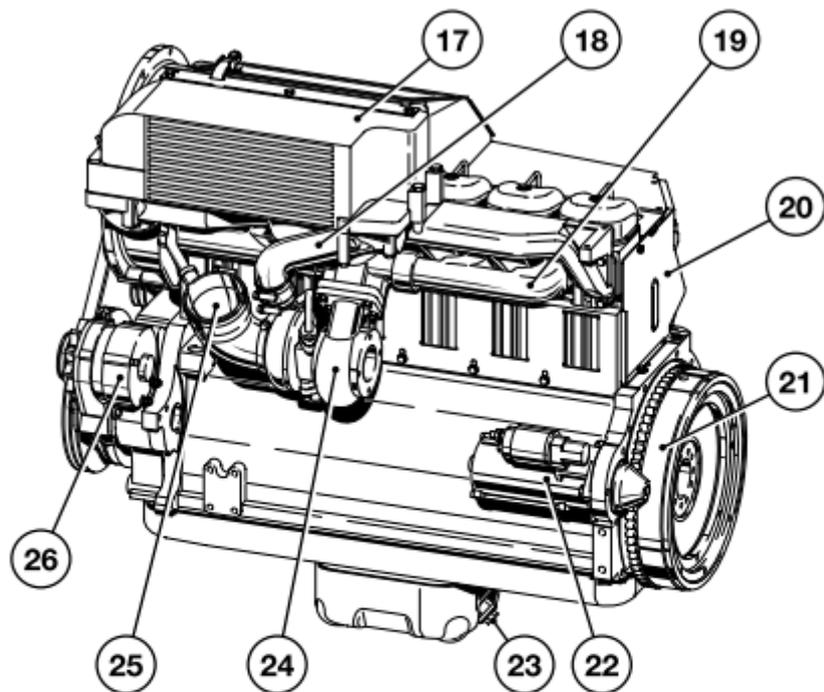
**ANEXO 04**  
**VISTA DEL MOTOR**  
**LADO DE SALIDA DE AIRE BF 6L 914 C**

- 17 - Enfriador del aire de admisión
- 18 - Tubería de aire de sobrealimentación
- 19 - Colector de escape
- 20 - Chapa vertical
- 21 - Volante
- 22 - Arrancador
- 23 - Tapón de salida de aceite
- 24 - Turbocompresor
- 25 - Tubo de aspiración de aire al turbocompresor
- 26 - Alternador
