**FACULTAD DE INGENIERIA Y ARQUITECTURA  
ESCUELA PROFESIONAL DE INGENIERIA CIVIL**

**“DETERMINACION DEL AREA DE RETIRO DE LA  
CABEZA DEL TALUD EN LA APV LA CHOSITA  
MANZANA B DEL DISTRITO DE SAN SEBASTIAN,  
PROVINCIA Y REGION CUSCO”**

**PRESENTADA POR  
HOLGADO VERA, MIRTHA.  
Bachiller en Ingeniería Civil**

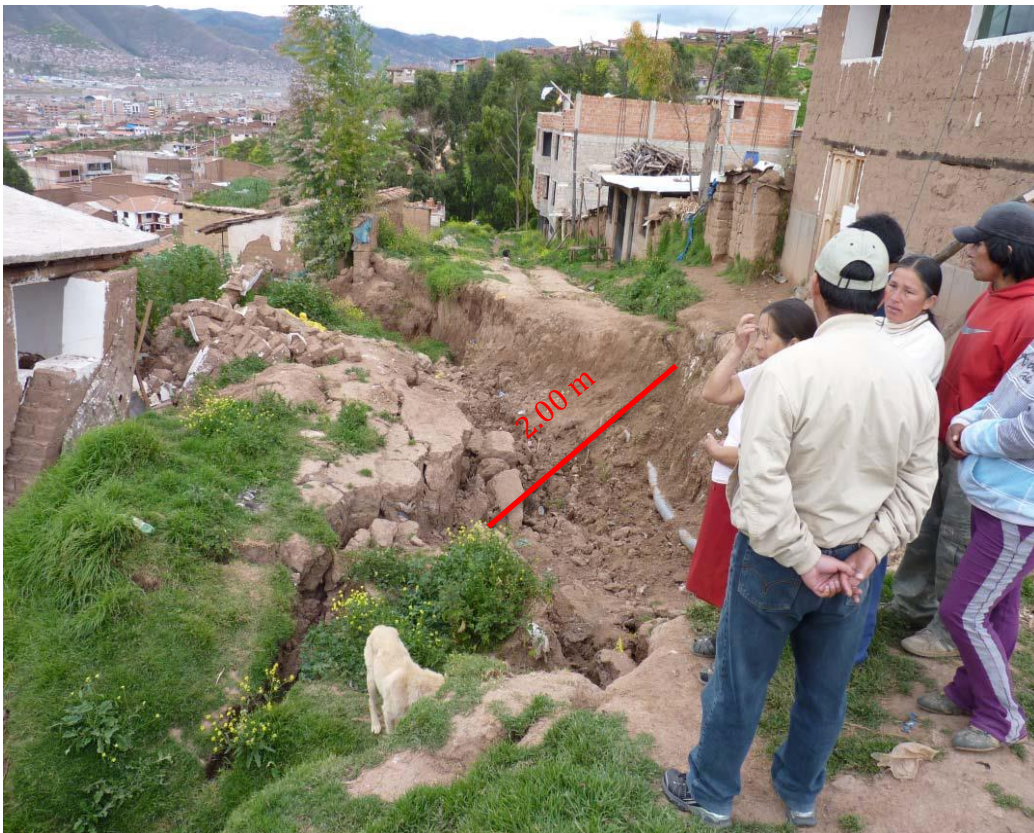
**Figura 3:** Vista del deslizamiento. En la esquina superior derecha se aprecia una casa que se encuentra intacta.

Al momento de la inspección, se pudo observar el desarrollo de un deslizamiento rotacional de 20 metros de escarpa semi circular y un cuerpo de deslizamiento de 28 metros de largo que destruyó tres viviendas y afectó seriamente dos más. Fig. 3: Vista panorámica de la escarpa del deslizamiento de Santa Rosa. En la parte superior (la escarpa) se aprecia un salto de 2 metros y a escasos metros se encuentra una vivienda intacta, por lo que se interpreta que la deformación que originó el deslizamiento es muy local y superficial

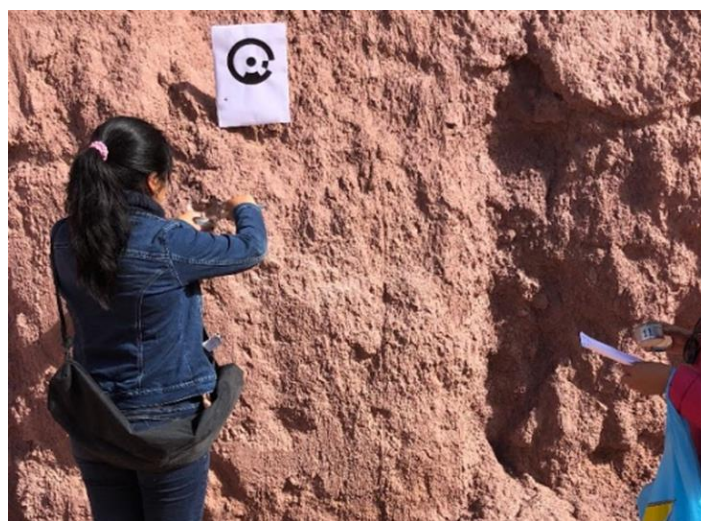
**Figura 12: Colocación de marcar fiduciales para las tomas fotogramétricas.**

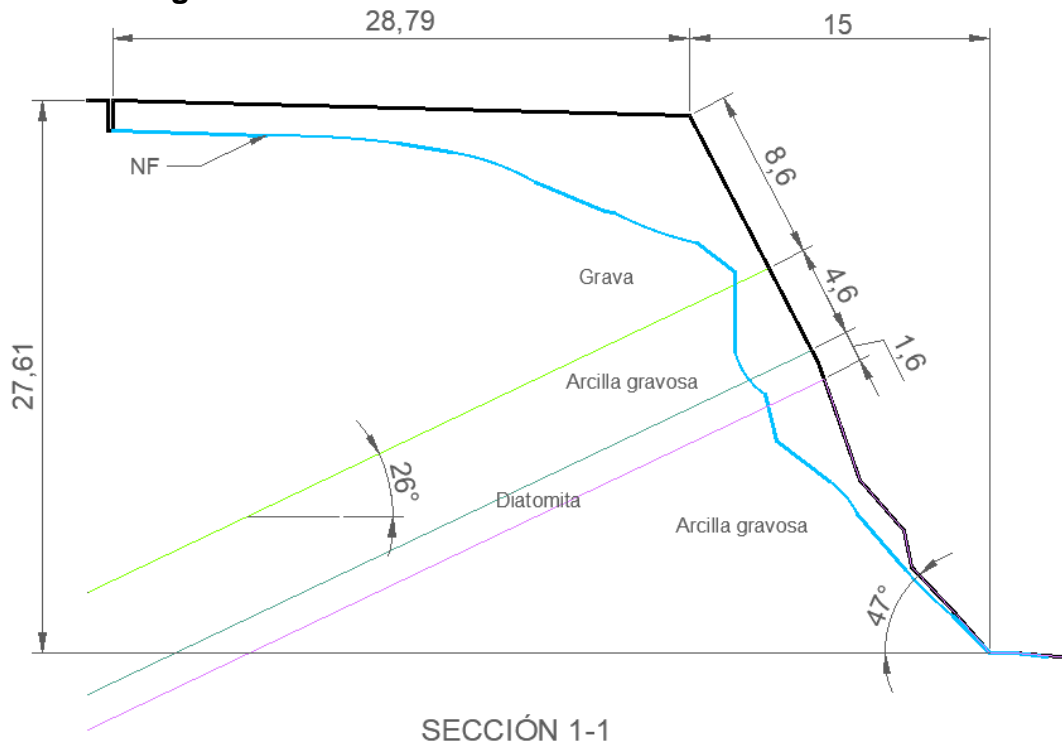
**Figura 17: Perfil del talud de estudio Sección 1-1.**

De lo anterior se aprecia que para el caso de las secciones estudiadas tienen alturas de 27.6 m, 35.06 m, 35.97 m y 33.03 para las secciones 1-1, 2-2, 3-3 y 4-4 respectivamente, con ángulos de inclinación 47°, 80°, 39° y

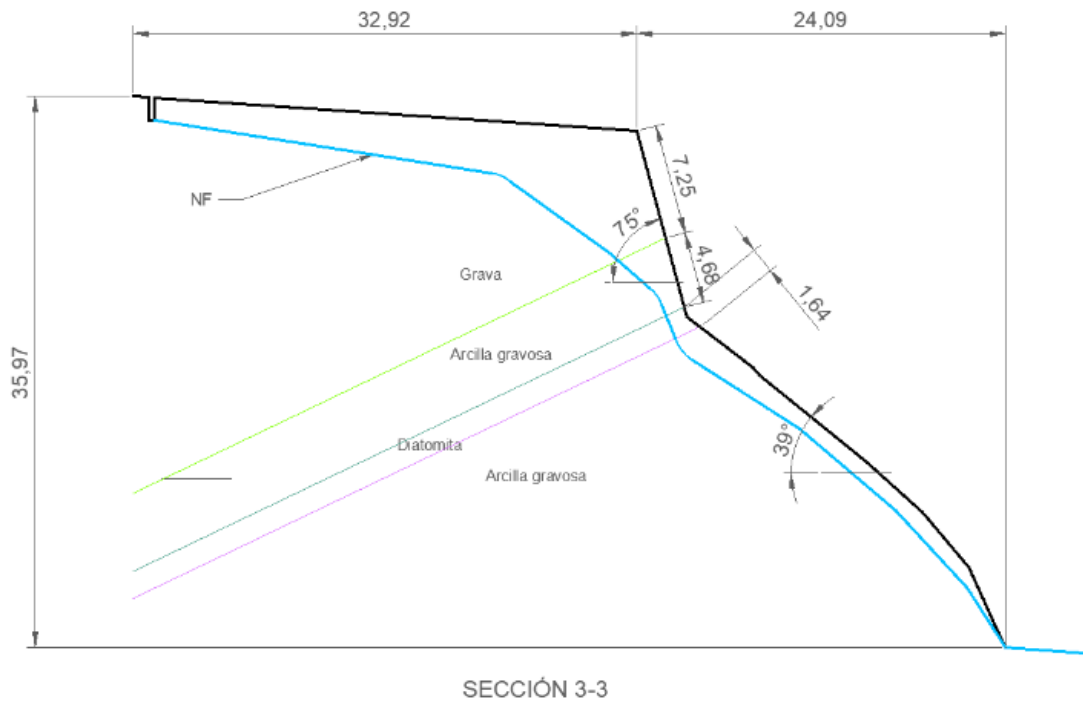
**Figura 19: Perfil del talud de estudio Sección 3-3.**

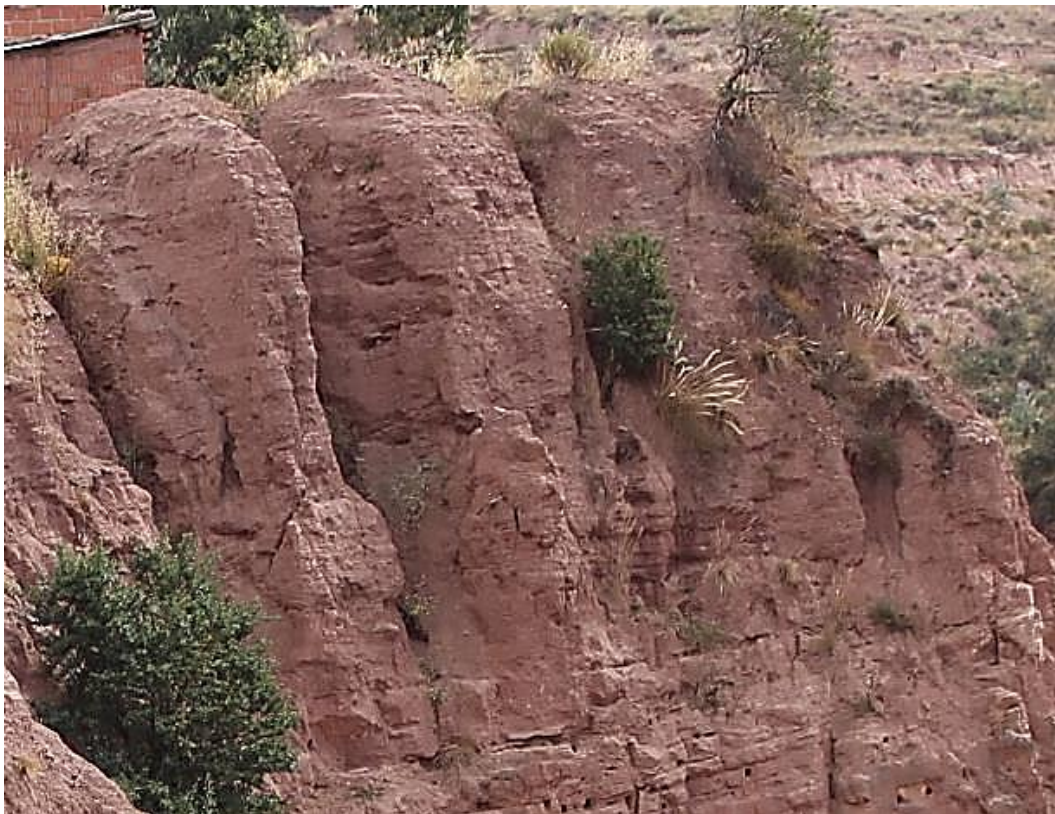
Gravas de origen fluvial, redondeadas, areno arcillosas y compactas, generalmente de color rojizo que se ubican en la cabecera del talud de estudio. Son materiales competentes para cimentación.

**Figura 22: Gravas de matriz areno arcillosa que se presentan en la cabecera del talud.**

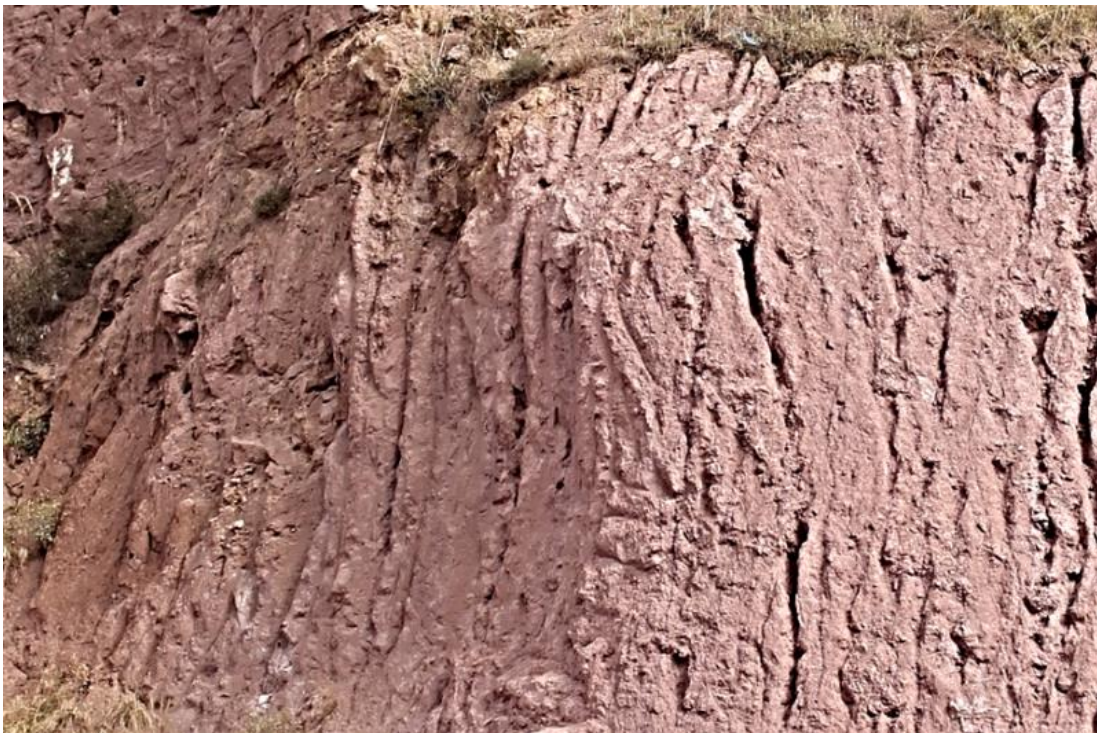
**Figura 23: Se observa el trabajo realizado por las uñas de la retroexcavadora en material arcillo gravoso.**

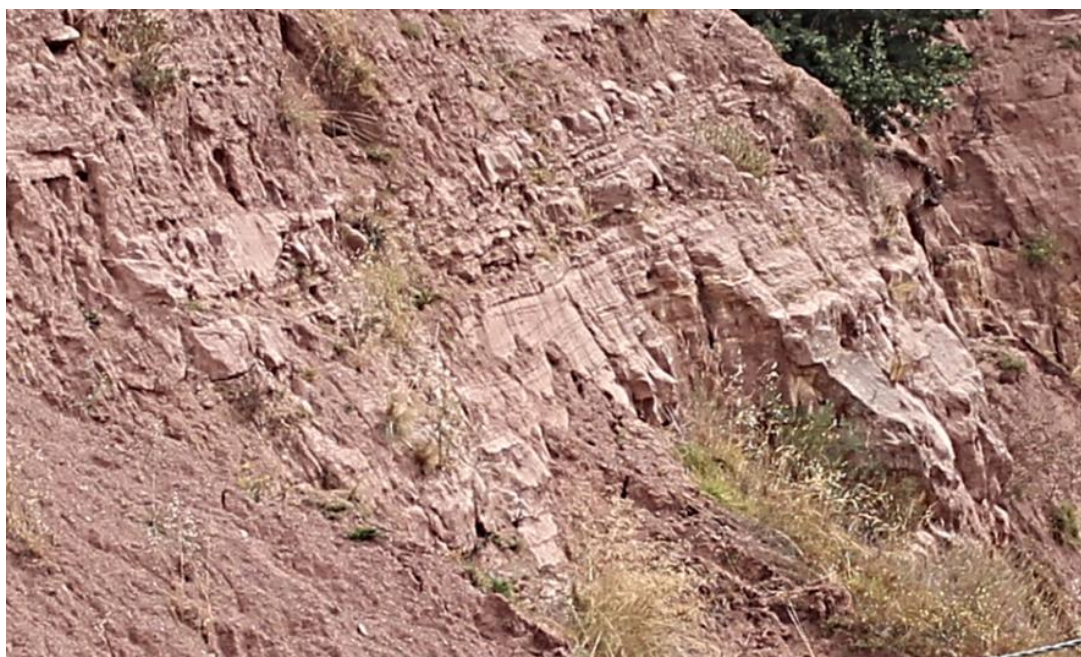
**Figura 24: Vista de las diatomitas en campo.**

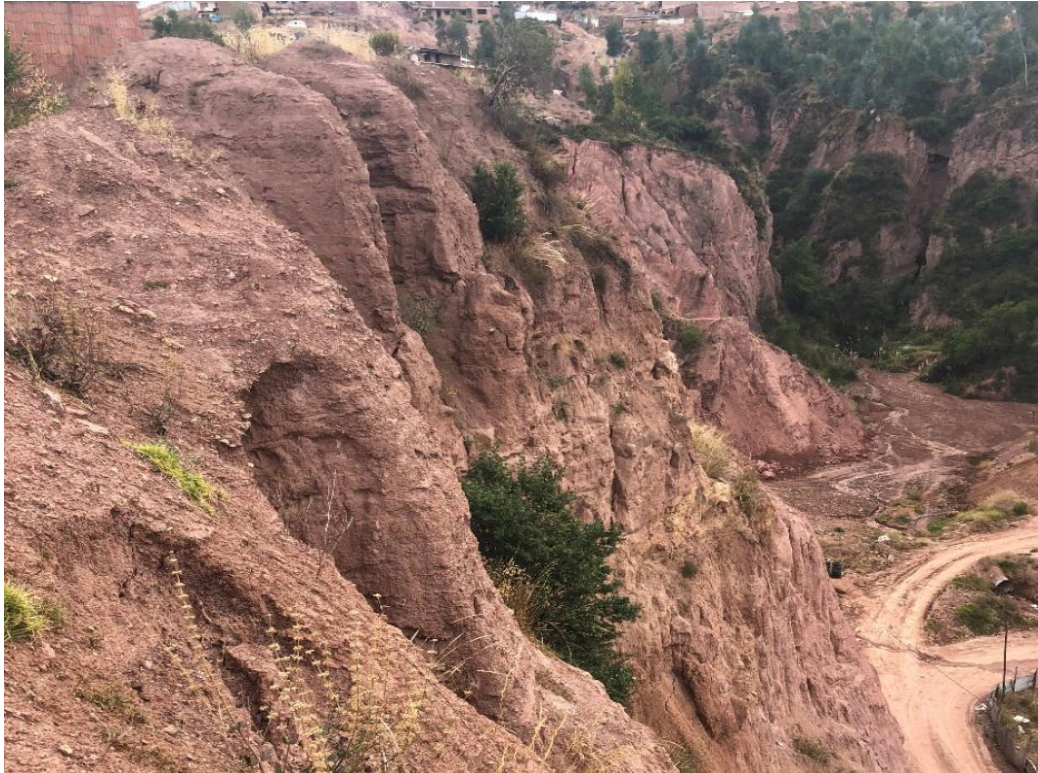
**Figura 25: Cárcavas producto de la erosión cuyo agente es el agua de lluvia.**

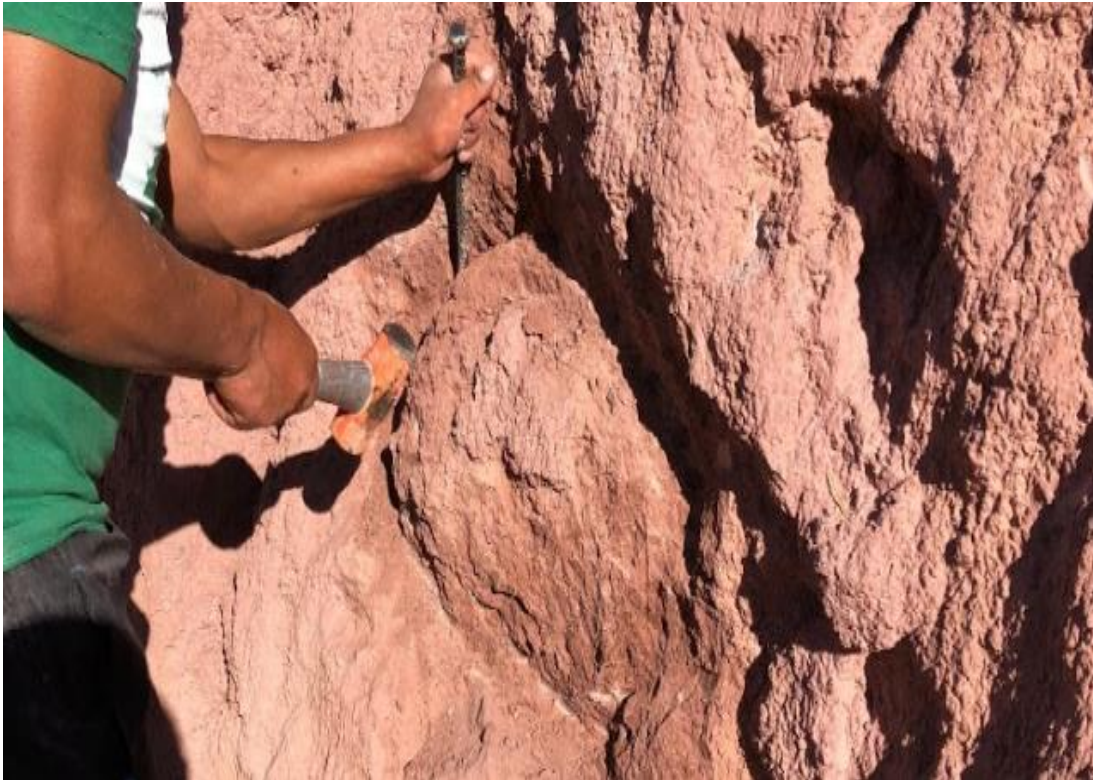
**Figura 26: Lugar de obtención de la muestra inalterada.**

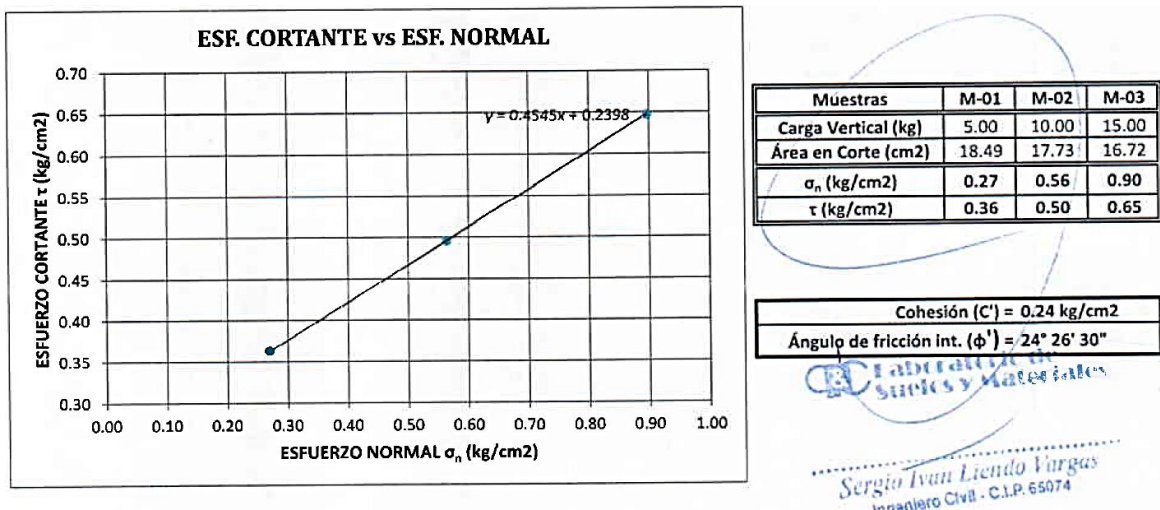
**Figura 28: Gráfico esfuerzo cortante vs esfuerzo normal del ensayo de corte directo.**

Los resultados del ensayo de corte directo dieron los siguientes resultados: Angulo de fricción interna del suelo:  $24.4^\circ$ ; Cohesión:  $0.24 \text{ kgf/cm}^2$ ; Peso unitario húmedo:  $1.93 \text{ g/cm}^3$ ; Peso unitario seco:  $1.91 \text{ g/cm}^3$ .

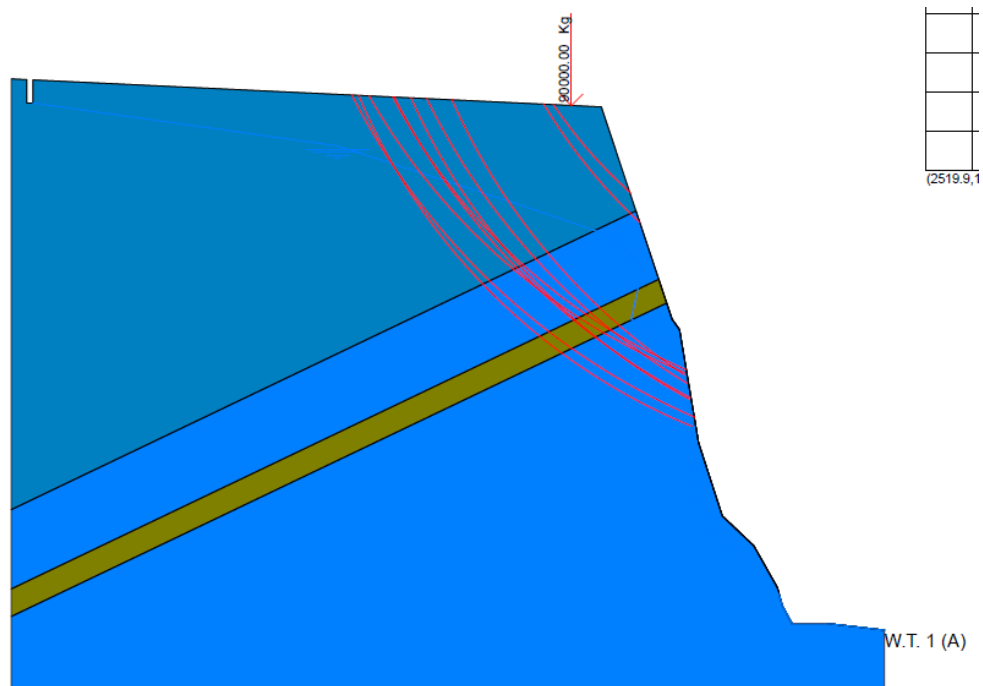
**Figura 32: Evaluación de falla general del talud sección 2-2.**

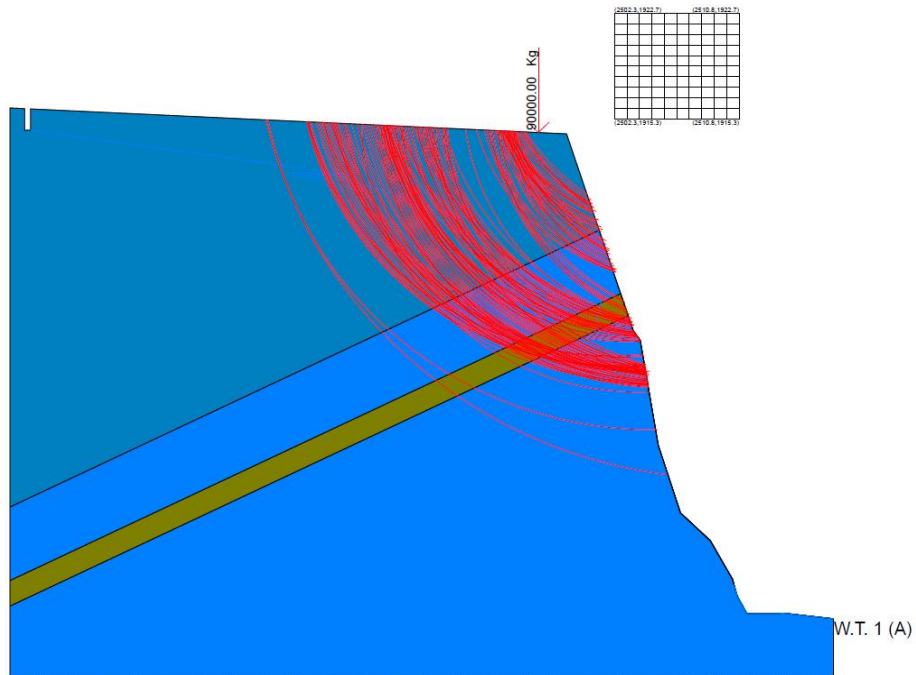
**Figura 33: Evaluación de falla localizada en la cabecera del talud sección 2-2.**
