TESIS

**CÁLCULO DEL ÍNDICE DE CONDICIÓN DEL PAVIMENTO
FLEXIBLE EN LA AV. VENEZUELA Y AV. PANAMERICANA
(TRAMO AV. CANADÁ – PJE. SIMÓN BOLÍVAR) DE LA
CIUDAD DE ABANCAY – APURÍMAC, 2018**

ABANCAY – PERÚ

2018

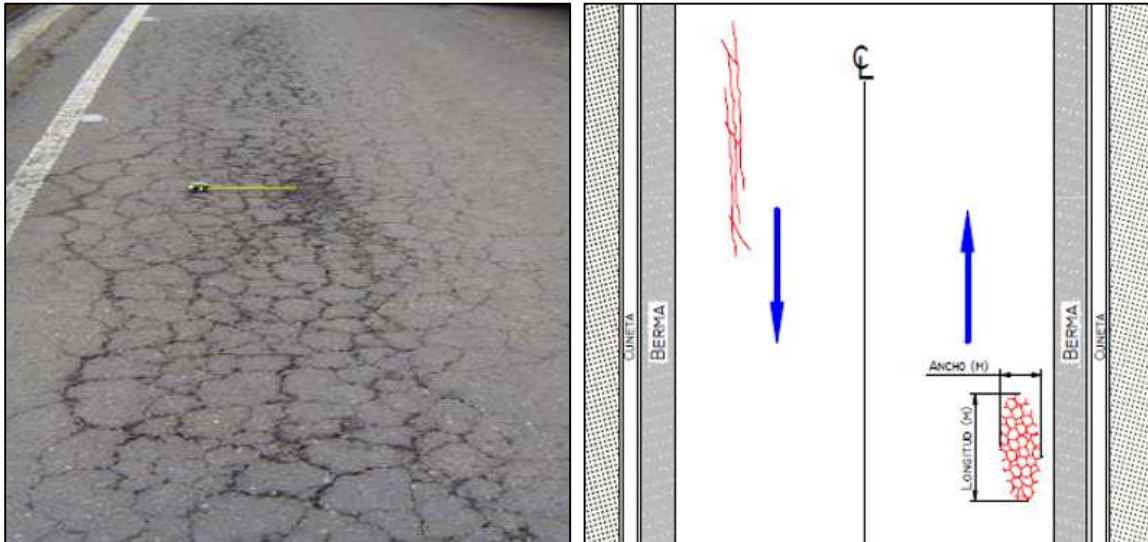
Figura 8. Piel de cocodrilo (unidad de medida: m²).

La falla piel de cocodrilo, es un conjunto de fisuras interconectadas, que forman polígonos irregulares, de hasta 50 centímetros de longitud en el lado más largo. Esta falla se inicia en la parte interna de la capa superficial o en la parte superior de la base, donde los esfuerzos de compresión y tensión son más elevados, de ahí se propagan hacia la superficie inicialmente como una serie de grietas longitudinales paralelas, luego por acción repetida de las cargas de tránsito, éstas evolucionan formando una malla, que se asemejan a la piel del cocodrilo, de ahí la designación. La falla piel de cocodrilo se origina por la fatiga que sufre la estructura y por el desgaste del ligante asfáltico, ocasionado la pérdida de flexibilidad del pavimento. (American Society for Testing and Materials - ASTM D 6433-07, 2007). Ver figura 8.

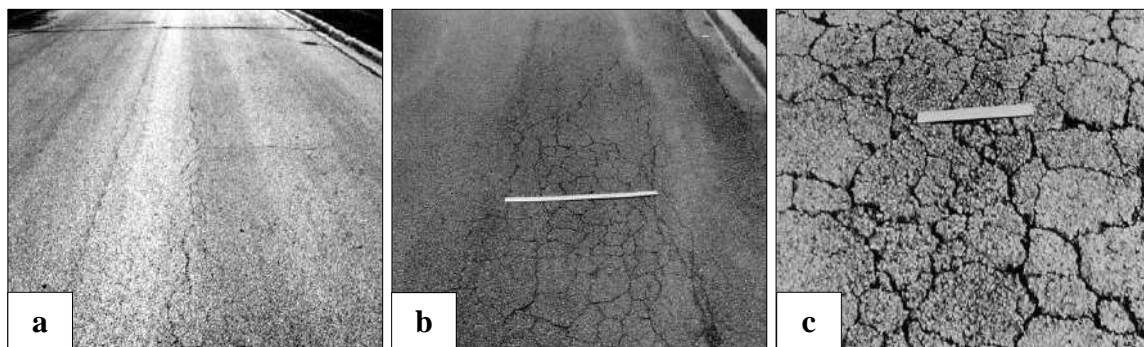
Figura 9. Piel de cocodrilo de severidad bajo (a), medio (b) y alto (c).

- L: Son finas fisuras longitudinales, de recorrido paralelo entre sí mismas, las fisuras están poco o nada interconectadas y no se encuentran desprendidas. Ver figura 9.a
- M: Las fisuras han iniciado a formarse como una red de grietas, los cuales se encuentran ligeramente desarticuladas. Ver figura 9.b
- H: La fisuras forman una red de grietas muy bien definidas y desarticuladas en los bordes, dificultando evidentemente la circulación de los vehículos. Ver figura 9.c

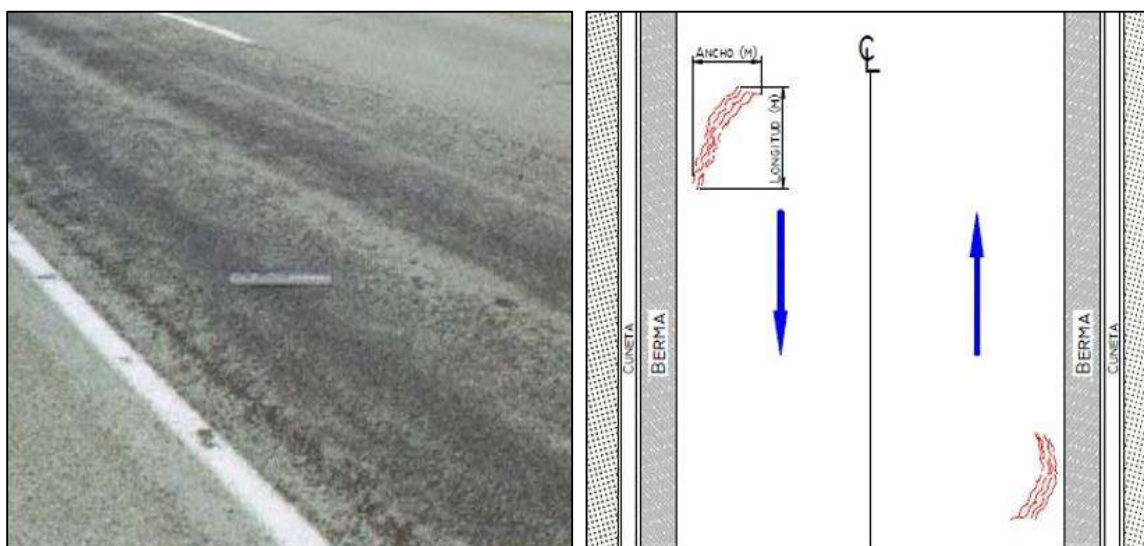
Figura 10. Exudación (unidad de medida: m²)

La exudación, es una película de material bituminoso, con un aspecto brillante, resbaladizo y reflectante, en ocasiones se vuelve pegajosa. La exudación se origina por diversos motivos: el uso de cantidades excesivas de cemento asfáltico en la mezcla, desproporción en la aplicación de un sellador bituminoso, deficiente porcentaje de vacíos. Cuando se tiene climas cálidos, el pavimento llena los vacíos de la mezcla y luego se expande hacia la superficie del pavimento, este proceso no es reversible en temporadas frías, que trae consigo la acumulación de asfalto en la superficie del pavimento. (American Society for Testing and Materials - ASTM D 6433-07, 2007). Ver figura 10.

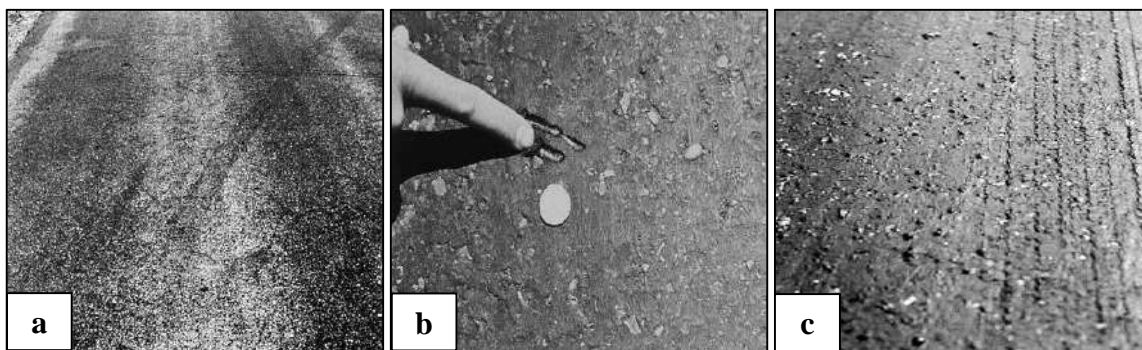
Figura 11. Exudación de severidad bajo (a), medio (b) y alto (c).

- L: La exudación solo se ha producido de manera muy leve y solo se nota algunos días del año. El asfalto no se adhiere a los zapatos y vehículos. Ver figura 11.a
- M: Se ha producido la exudación a tal punto de adherirse el asfalto a los zapatos y vehículos durante unas pocas semanas del año. Ver figura 11.b
- H: La exudación se ha producido de manera amplia y significativa, a un nivel en que el asfalto se adhiere a los zapatos y vehículos durante al menos varias semanas del año. Ver figura 11.c

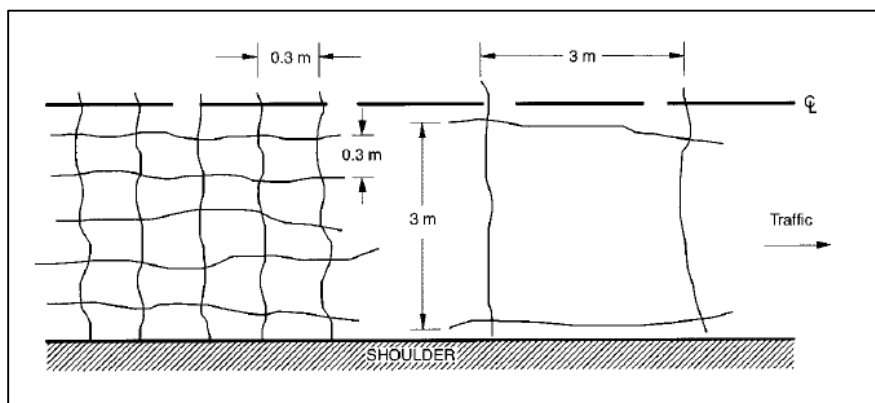
Figura 12. Descripción gráfica de fisuras en bloque

Son una serie de fisuras interconectadas que divide el pavimento en aproximadamente piezas rectangulares, las cuales puede variar en tamaño desde 0.3 m x 0.3 m a 3.0 m x 3.0 m. El fisuramiento en bloque es causado principalmente por el encogimiento del concreto asfáltico y por la variación de cambios de temperatura, formando ciclos de esfuerzo/deformación. Asimismo, estas fisuras no están asociadas a las cargas del tránsito y suele indicar que el pavimento se ha endurecido significativamente y normalmente se presentan en extensas áreas sobre el pavimento, en ocasiones ocurre solo en zonas no afectadas por el tráfico. (American Society for Testing and Materials - ASTM D 6433-07, 2007). Ver figura 12

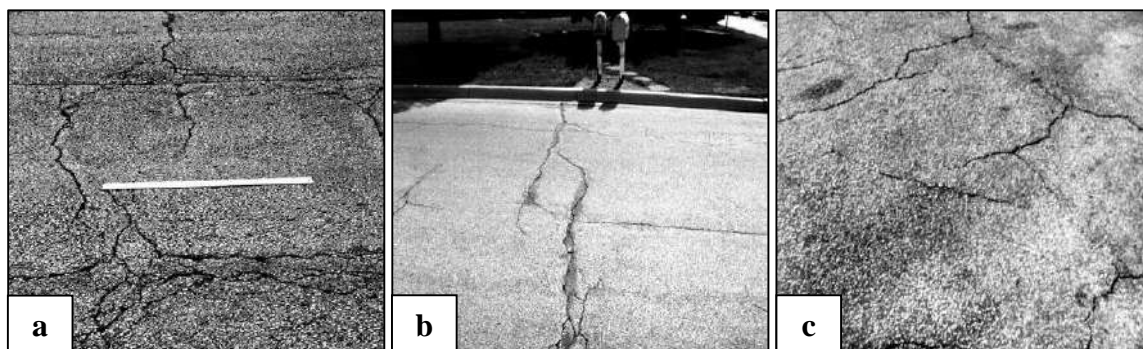
Figura 13. Fisuras en bloque de severidad bajo (a), medio (b) y alto (c).

- L: Las fisuras en bloque están poco o nada definidas. Ver figura 13.a
- M: Las fisuras en bloque han formado un patrón de grietas y están definidas. Ver figura 13.b
- H: Las fisuras en bloque han formado un patrón de grietas muy bien definidos y se encuentran desprendidos los bordes. Ver figura 13.c

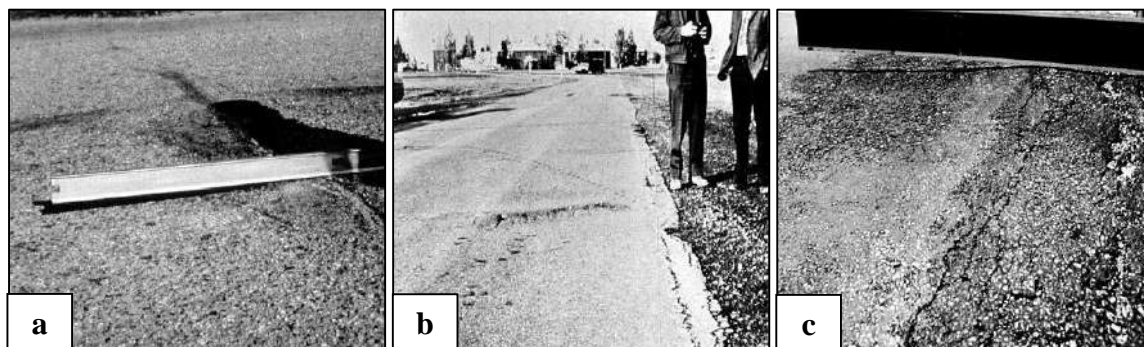
Figura 14. Abultamientos y hundimientos de severidad bajo (a), medio (b) y alto (c).

- L: Los abultamientos y hundimientos son poco percibidos por el usuario y no es necesario reducir la velocidad. Ver figura 14.a
- M: Los abultamientos y hundimientos son percibidos por el usuario y la velocidad se ve reducida considerablemente. Ver figura 14.b
- H: Los abultamientos y hundimientos son percibidos claramente por los usuarios y la velocidad se ve reducida severamente. Ver figura 14.c

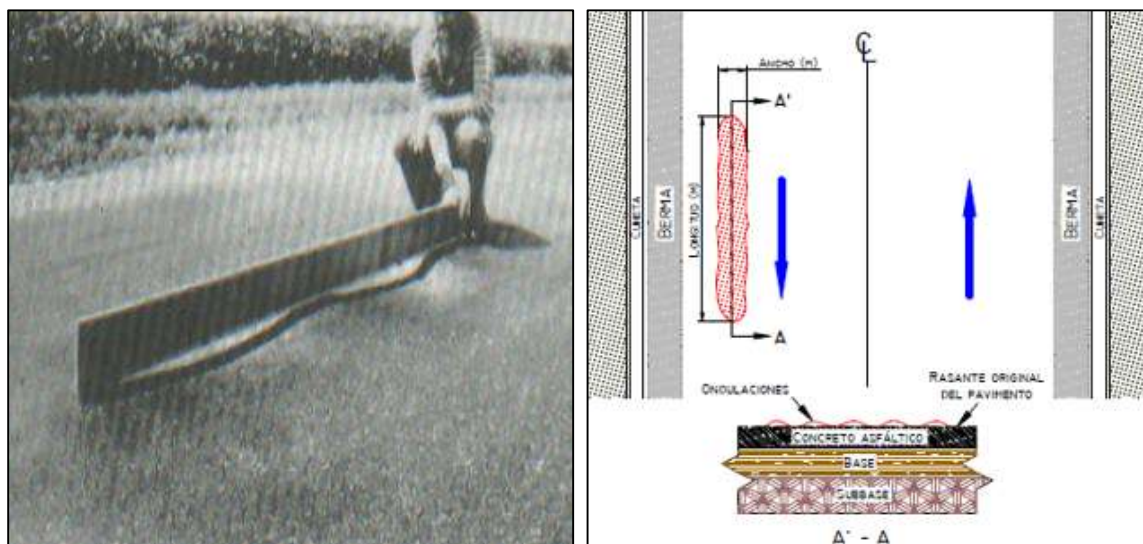
Figura 15. Corrugación (unidad de medida: m²)

La corrugación conocida también como ondulación. Es una serie de crestas y valles estrechamente espaciados que se suscitan a intervalos bastante regulares, generalmente menos de 3.00 m de longitud a lo largo del pavimento. Las crestas son perpendiculares a la dirección del tránsito y son causados por acción de tráfico en combinación con la inestabilidad de la capa superficial o de la base del pavimento flexible. (American Society for Testing and Materials - ASTM D 6433-07, 2007). Ver figura 15

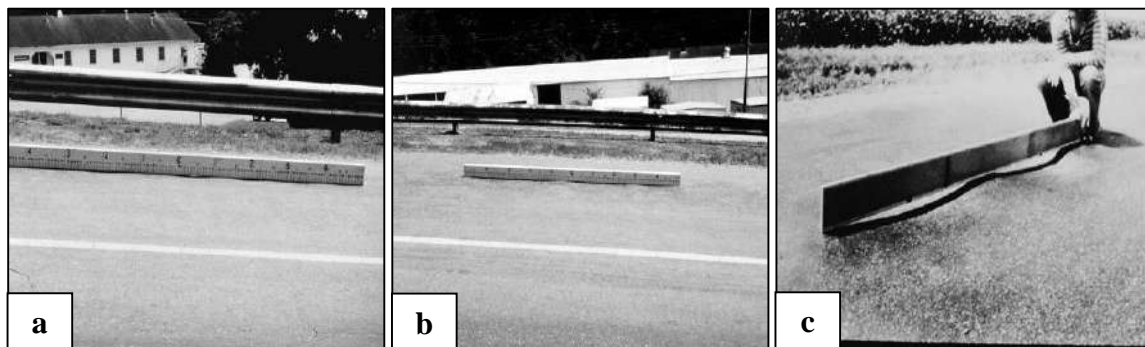
Figura 16. Corrugación de nivel de severidad bajo (a), medio (b) y alto (c).

- L: La corrugación afecta ligeramente la calidad de tránsito. Ver figura 16.a
- M: La corrugación afecta medianamente la calidad del tránsito. Ver figura 16.b
- H: La corrugación afecta severamente la calidad de tránsito. Ver figura 16.c

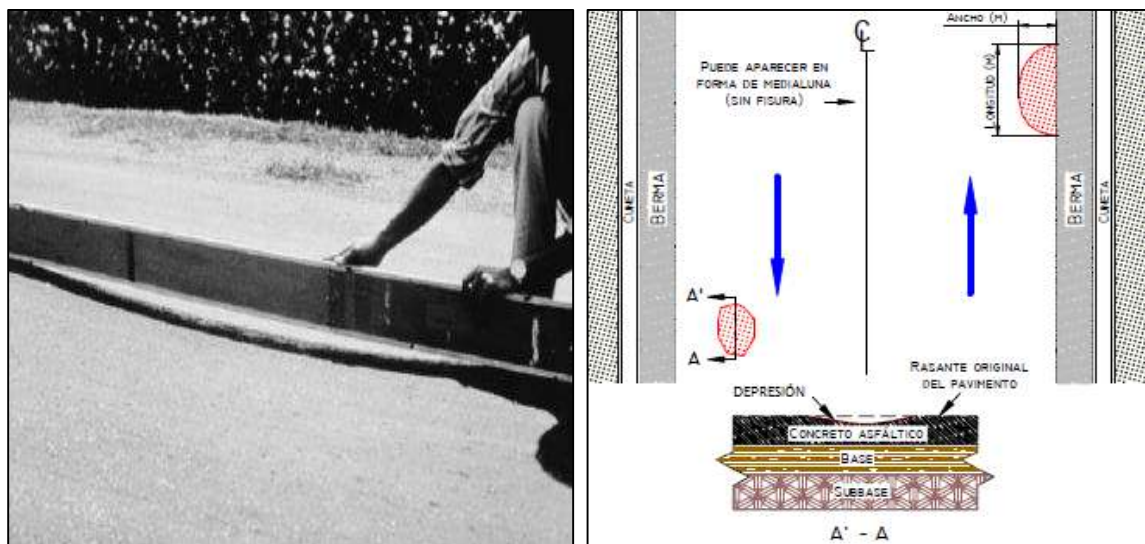
Figura 17. Depresión (unidad de medida: m²)

Las depresiones son hoyos ligeramente más bajas que el pavimento circundante, en muchos casos las depresiones ligeras solo se notan hasta después de una lluvia cuando el agua estancada forma un “bebedero de pájaros”. Asimismo, en el pavimento seco se pueden observar las depresiones buscando manchas causadas por el agua encharcada. Esta falla se origina por el asentamiento del terreno de fundación o son el resultado de una construcción incorrecta, provocando aspereza en la superficie del pavimento y, cuando está suficientemente profundo o lleno de agua puede causar hidroplaneo. (American Society for Testing and Materials - ASTM D 6433-07, 2007). Ver figura 17

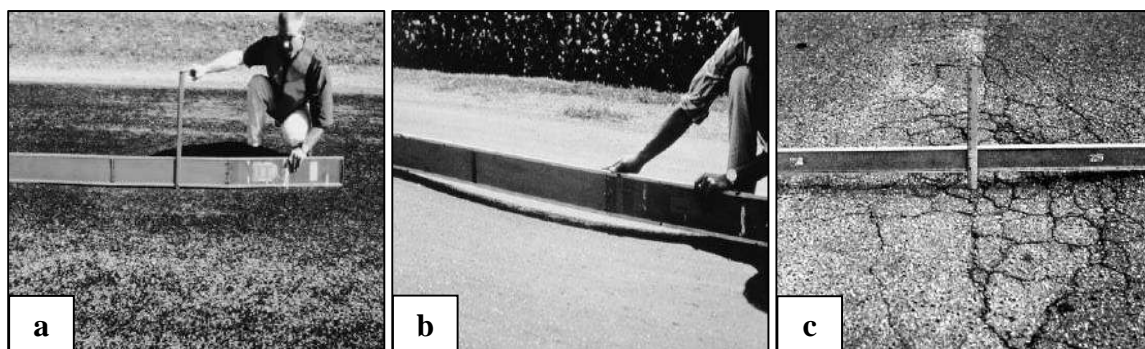
Figura 18. Depresión de severidad bajo (a), medio (b) y alto (c).

- L: La depresión tiene una profundidad ≤ 25.0 mm. Ver figura 18.a
- M: La depresión tiene una profundidad > 25.0 y ≤ 50.0 mm. Ver figura 18.b
- H: La depresión tiene una profundidad > 50.0 mm. Ver figura 18.c

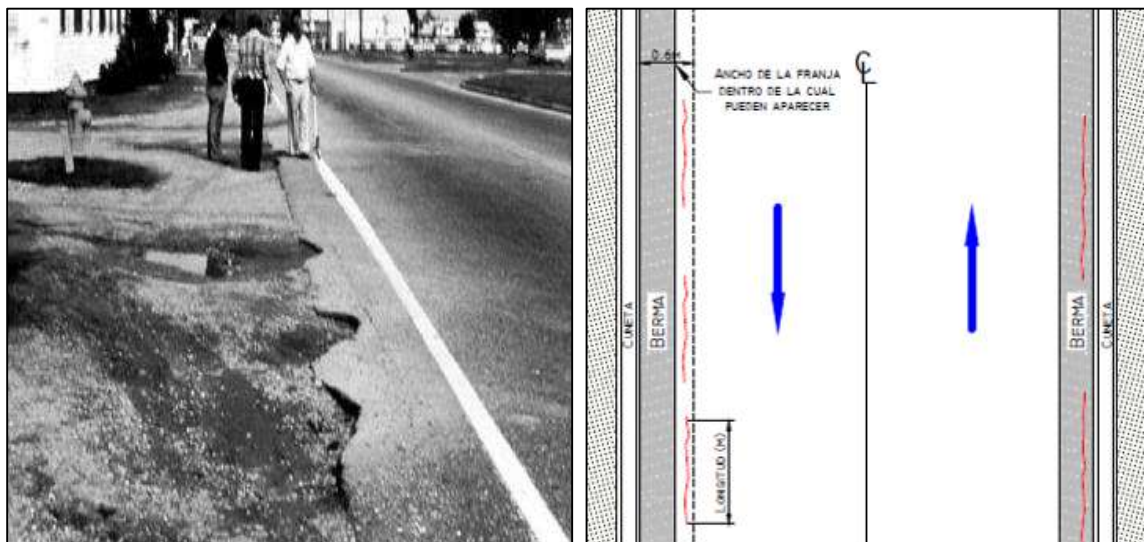
Figura 19. Fisuras en borde (unidad de medida: ml)

Son fisuras que se encuentran paralelas al borde exterior del pavimento, a una distancia de 0.3 a 0.5 m de éste. Esta falla acelera su progreso por la acción de las cargas del tránsito, debido al debilitamiento de la base, subbase en áreas cercanas al borde del pavimento, que son causadas por la variación de las condiciones climáticas o por efecto abrasivo de material suelto en el borde, que provoca peladuras los cuales conducen a la desintegración. Si el área entre la fisura y el borde del pavimento se encuentra agrietada, entonces pueden producirse desprendimientos, llegando al punto en que los fragmentos puedan eliminarse. (American Society for Testing and Materials - ASTM D 6433-07, 2007). Ver figura 19

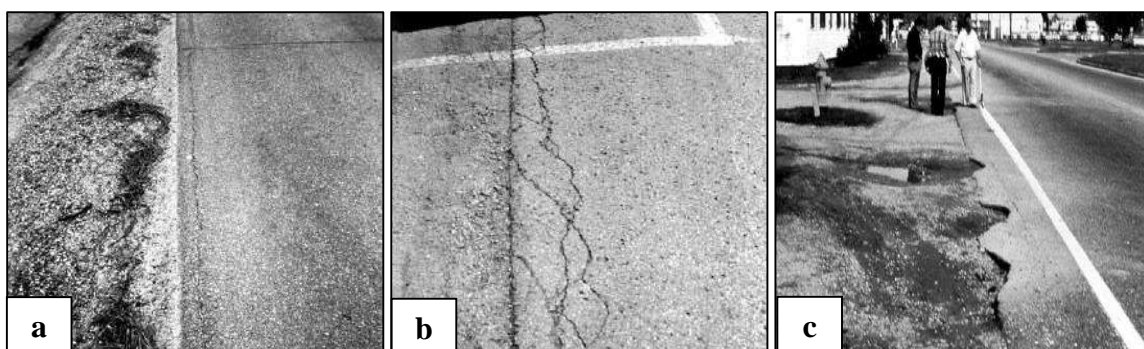
Figura 20. Fisura en borde de severidad bajo (a), medio (b) y alto (c).

- L: Las fisuras en borde no presentan rupturas o desprendimiento de agregados. Ver figura 20.a
- M: Las fisuras en borde presentan algunas rupturas o desprendimientos de agregados. Ver figura 20.b
- H: Las fisuras en borde evidencian grandes rupturas o desprendimientos de agregados a lo largo del borde del pavimento. Ver figura 20.c

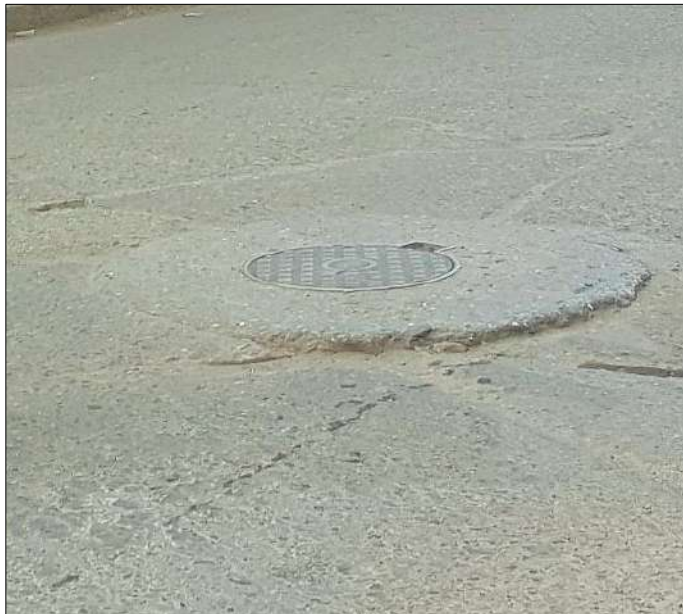
Figura 27. Parche de corte utilitario

La figura 27, muestra un buzón del sistema de alcantarillado, estos son asumidos como parches de cortes utilitarios.

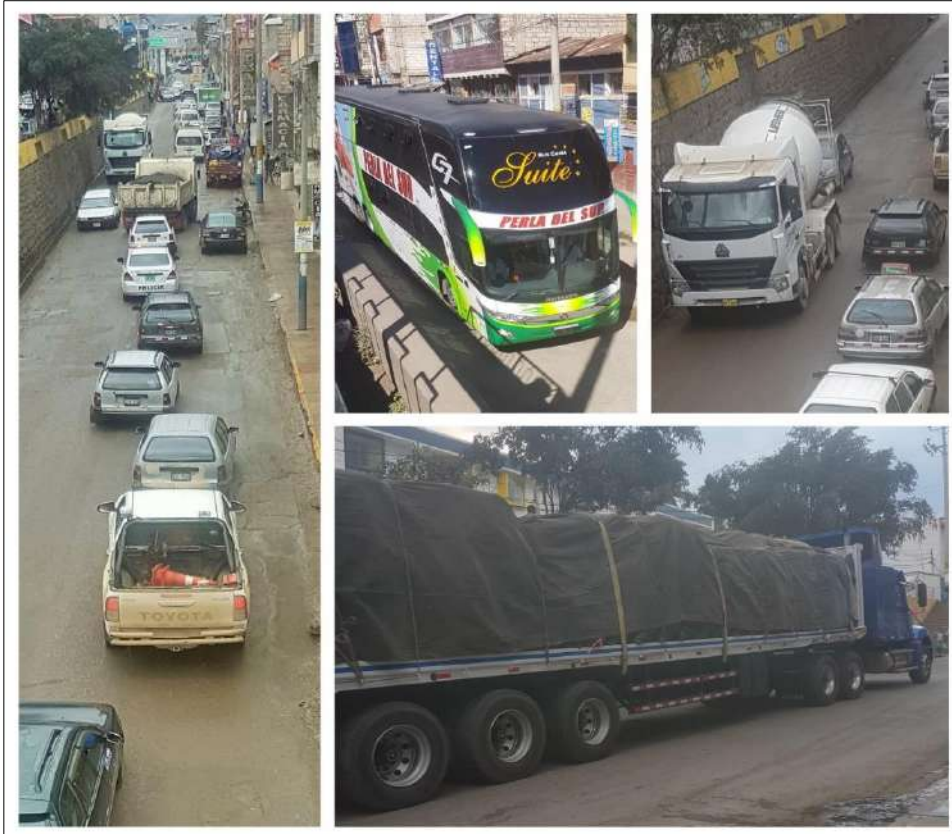
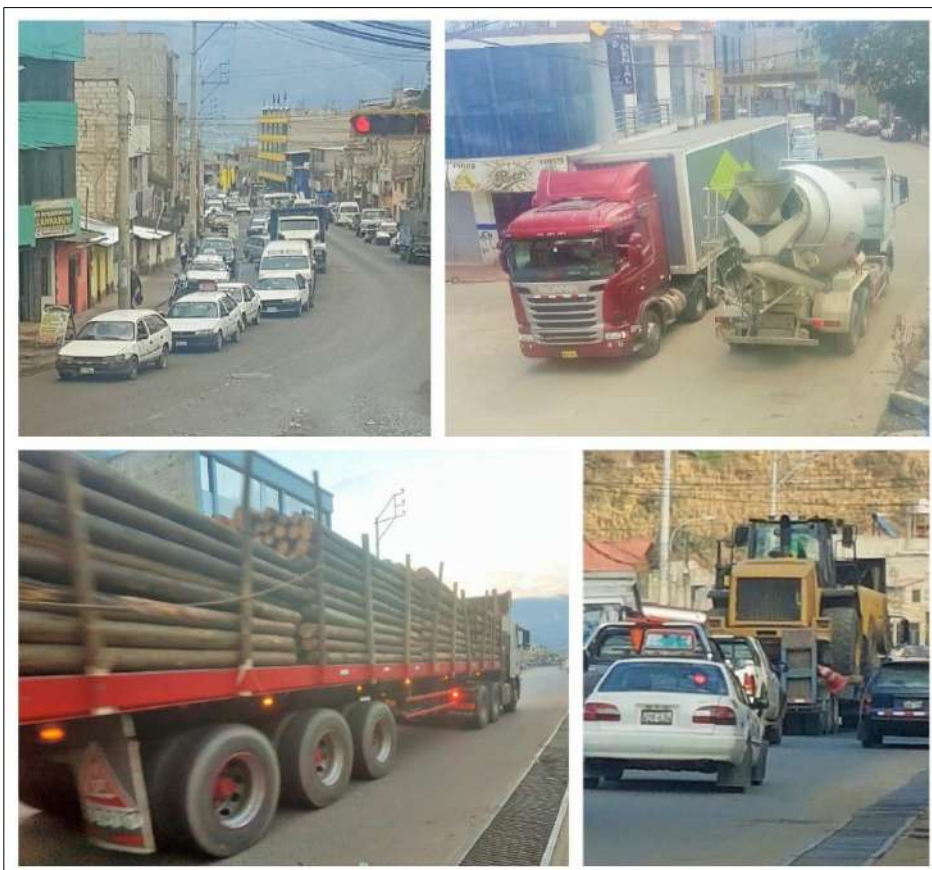
Es por ello que se pudo observar que por la Av. Venezuela y Av. Panamericana circulan todo tipo de vehículos desde livianos (pasajeros): motos, moto taxis, autos, camionetas, microbús, minibús y buses interprovinciales; así como también vehículos de carga pesada (camiones, tráileres, furgonetas, camión-remolque, etc.) y maquinarias de construcción (tractores, moto niveladora, palas mecánicas, compactadoras, mezcladoras, etc.). Ver figura 50 y 51.

Como se pudo observar en las figuras 50 y 51, por dichas avenidas transitan todo tipo de vehículos. Imprudentemente los vehículos de carga pesada siguen usando estas avenidas como medio de transporte. La Municipalidad Provincial de Abancay a través de la Ordenanza Municipal N° 14-2015-CM-MPA, del 24 de julio del 2015, ha prohibido terminantemente el ingreso de vehículos de carga pesada que superen las 12 toneladas al casco urbano de la ciudad de Abancay como es el caso de la Av. Venezuela y Av. Panamericana y se ha dispuesto que usen la vía de evitamiento como medio de circulación, pero hacen caso omiso a estas advertencias.

Cabe indicar que estos vehículos de carga pesada son los que mayormente ejercen presión sobre el pavimento contribuyendo de esta manera con el deterioro de las avenidas en estudio.

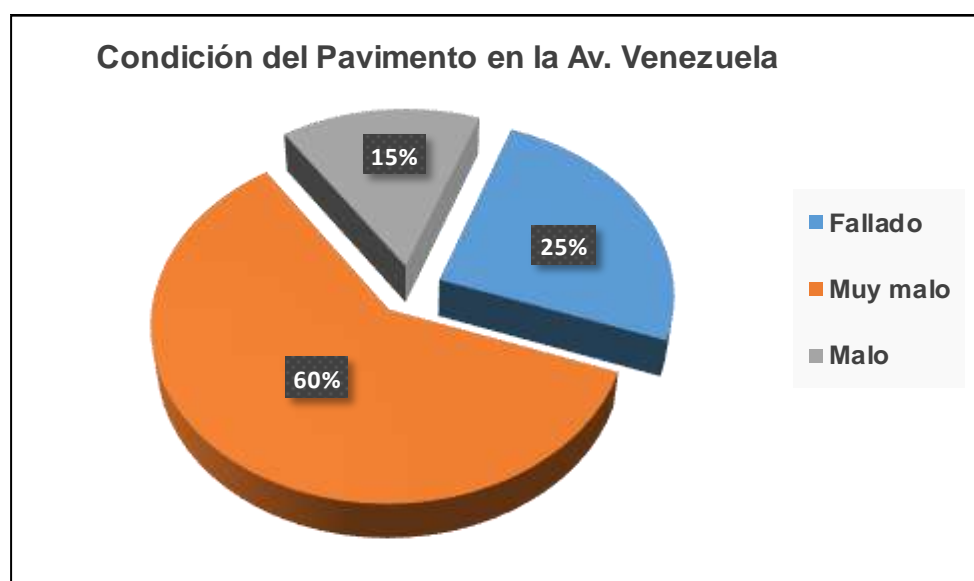
Figura 59. Condición general del pavimento Av. Venezuela

De la inspección realizada al pavimento flexible de la Av. Venezuela, en base a los PCIs obtenidos de las 20 unidades de muestreo que conforma esta vía, se tiene que el 25% del total de unidades inspeccionadas presentan un estado de pavimento fallado (PCI entre 0 y 10); después sigue un 60% de unidades en estado muy malo (PCI entre 11 y 25) y por último un 15% que hacen referencia a unidades de muestreo en estado malo (PCI entre 26 y 40). Ver figura 59

No se encontraron pavimentos en estado regular (PCI entre 41 y 55), ni bueno (PCI entre 56 a 70), ni muy bueno (PCI entre 71 a 85), ni excelentes (PCI entre 86 a 100)

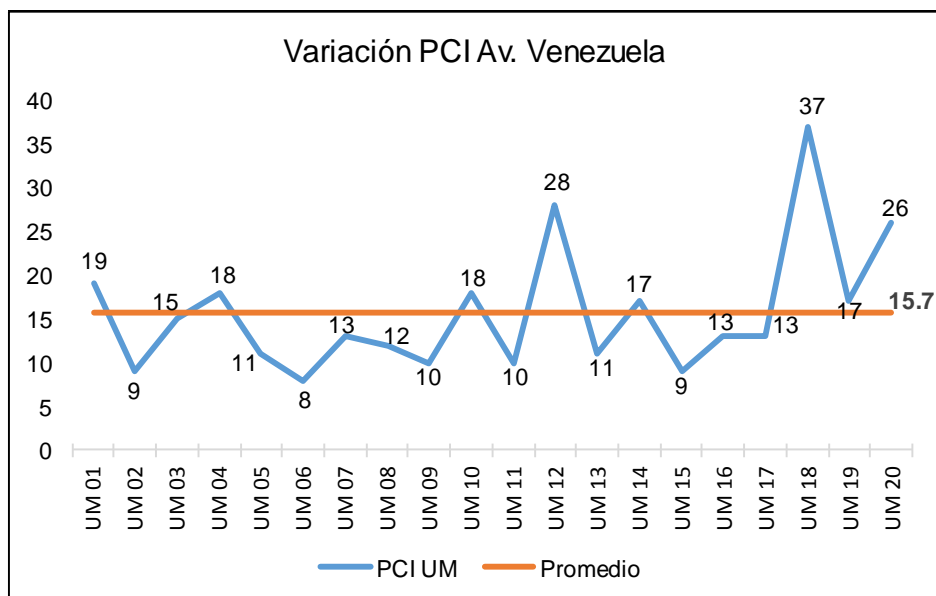
Figura 60. Variación de resultados PCI de las unidades de muestreo. Av. Venezuela

En la figura 60 se muestra la variación de los índices obtenidos en las 20 unidades de muestreo que conforma la Av. Venezuela. Las unidades con los índices más altos son las UM 18, 19 y 20; mientras que las unidades UM 02, 06, 09 y 11 presentan la

- El mantenimiento impropio: es decir el mantenimiento que se efectúa en el pavimento no es el adecuado, debido a que no se realiza ninguna evaluación certificada de la condición del pavimento

- El envejecimiento del pavimento: dicha avenida tiene una antigüedad de más de 25 años, según la Oficina de Mantenimiento de la Gerencia de Obras de la Municipalidad Provincial de Abancay, además se conoce que el tiempo de vida útil de un pavimento flexible está entre 15 a 20 años. Siendo así, este pavimento ya habría cumplido con su tiempo de vida útil.

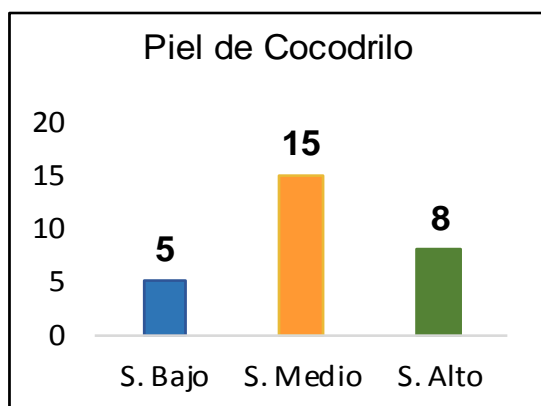
Figura 61. Frecuencia de la falla piel de cocodrilo Av. Venezuela

En la figura 61, se observa la falla piel de cocodrilo en los tres niveles, siendo el nivel medio, el más frecuente, el cual se halló en 15 unidades de muestreo.

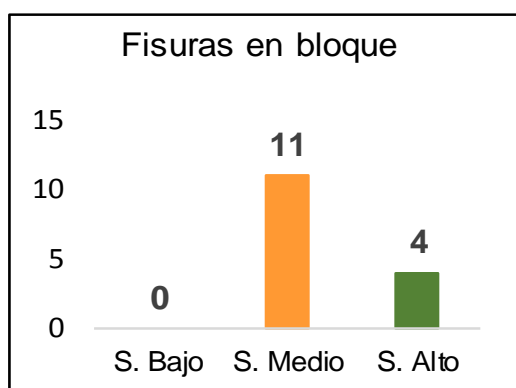
Figura 62. Frecuencia de la falla fisuras en bloque Av. Venezuela

Se han registrado dos niveles de severidad en fisuras en bloque, siendo el nivel medio, el más frecuente, hallada en 11 unidad de muestreo; mientras que con severidad alto localizado solo en 4 unidades de muestreo.

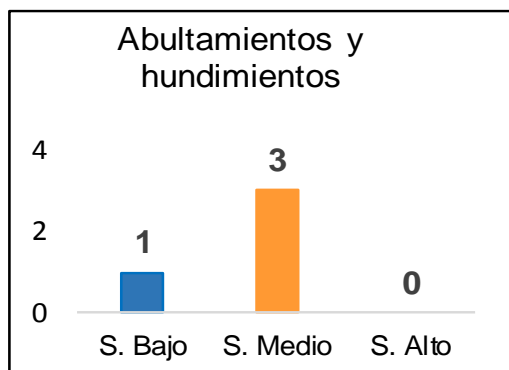
Figura 63. Frecuencia de la falla abultamiento y hundimiento Av. Venezuela

La figura 63 muestra que los abultamientos y hundimientos han sido registrados en muy pocas unidades, con nivel bajo se registró en una unidad de muestreo, con nivel medio en 3 unidades. Asimismo, no se registraron niveles altos de severidad.

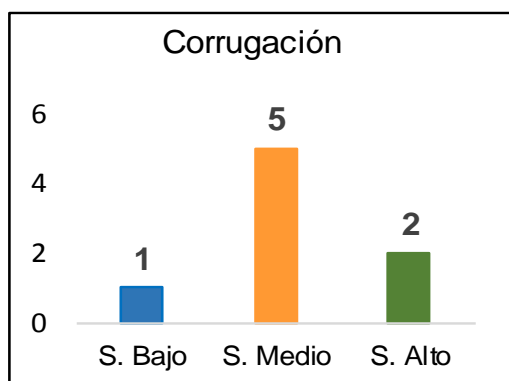
Figura 64. Frecuencia de la falla corrugación Av. Venezuela

La falla corrugación se registró en los tres niveles de severidad, siendo con mayor frecuencia el nivel medio encontrado en 5 unidades de muestreo.

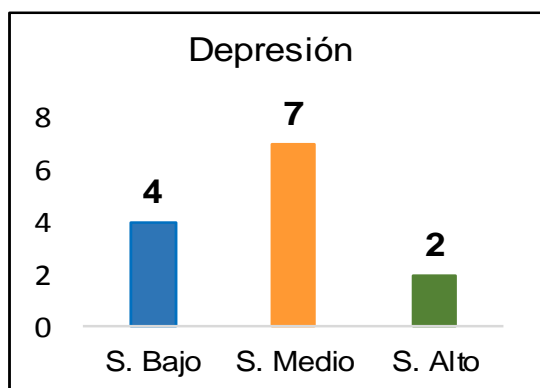
Figura 65. Frecuencia de la falla depresión Av. Venezuela

En la figura 65, se observa que la depresión se registró en los tres niveles: bajo, medio y alto en 4, 7 y 2 unidades de muestreo respectivamente.

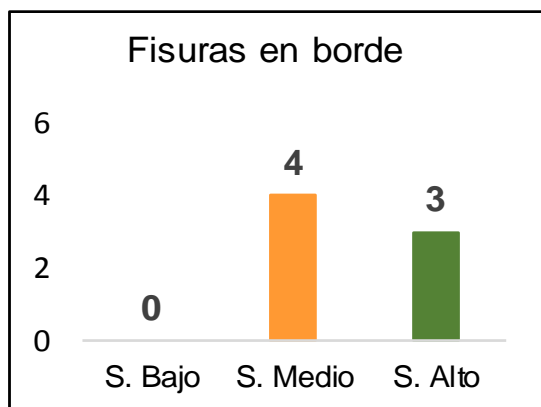
Figura 66. Frecuencia de la falla fisuras en borde Av. Venezuela

Las fisuras en borde se registraron solo en dos niveles medio y alto, los cuales se hallaron en 4 y 3 unidades de muestreo respectivamente.

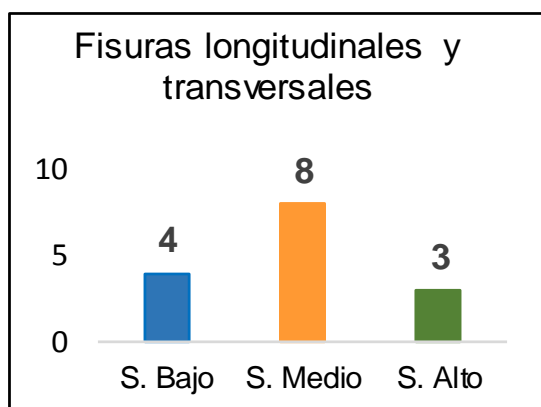
Figura 67. Frecuencia de la falla fisuras longitudinales y transversales Av. Venezuela

En la figura 67 se muestra que las fisuras longitudinales y transversales presentan los tres niveles de severidad, siendo el más frecuente el nivel medio hallado en 8 unidades de muestreo.

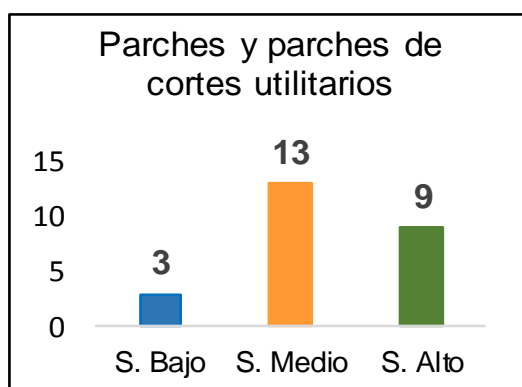
Figura 68. Frecuencia de la falla parches y parches de cortes utilitarios Av. Venezuela

Los parches y parches de cortes utilitarios, se hallaron en 3, 13 y 9 unidades de muestreo con niveles de severidad bajo, medio y alto respectivamente.

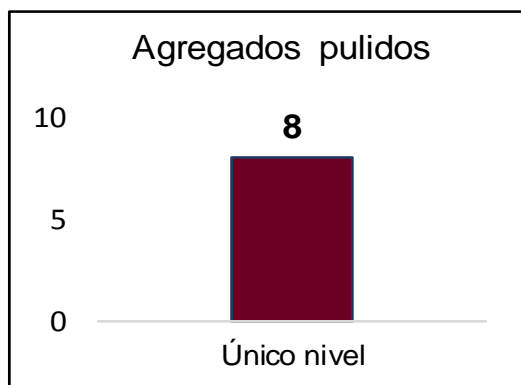
Figura 69. Frecuencia de la falla agregados pulidos Av. Venezuela

El agregado pulido no presenta nivel de severidad, pero para ser registrado, el grado de pulimiento debe ser evidente. En este caso, se halló en 8 unidades de muestreo.

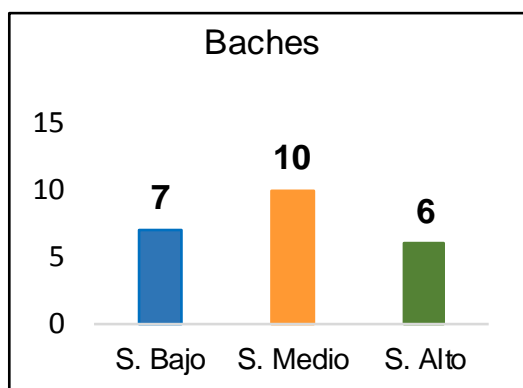
Figura 70. Frecuencia de la falla baches Av. Venezuela

En la figura 70, se muestra la falla baches, estos son considerados como las fallas que más perjudican la fluidez del tránsito, los cuales fueron registrados en los tres niveles, localizados en 7, 10 y 6 unidades de muestreo con nivel bajo, medio y alto respectivamente.

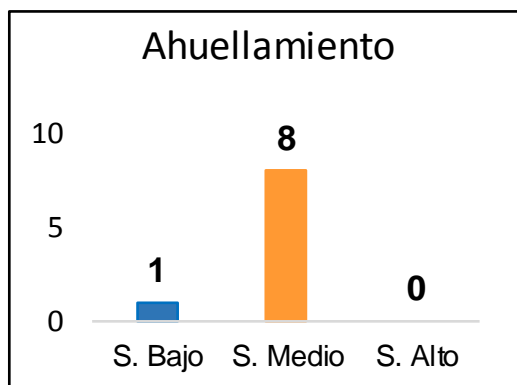
Figura 71. Frecuencia de la falla ahuellamiento Av. Venezuela

El ahuellamiento, se registró en una unidad de muestreo con nivel bajo, en 8 unidades con nivel medio de severidad y no se registraron niveles altos.

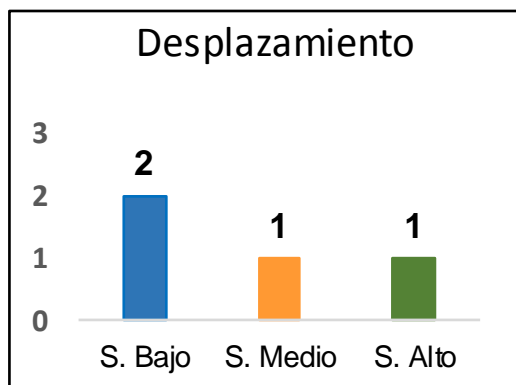
Figura 72. Frecuencia de la falla desplazamiento Av. Venezuela

En la figura 72 se presenta la falla desplazamiento, hallado en los tres niveles, pero en muy pocas unidades, siendo el más frecuente el nivel bajo registrado en 2 unidades; mientras que los niveles medio y alto en una unidad de muestreo respectivamente.

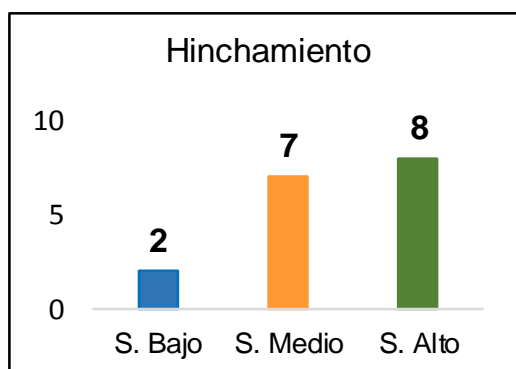
Figura 73. Frecuencia de la falla hinchamiento Av. Venezuela

El hinchamiento perjudica enormemente el perfil de la vía, hallando en este caso en 2, 7 y en 8 unidades de muestreo con nivel bajo, medio y alto respectivamente.

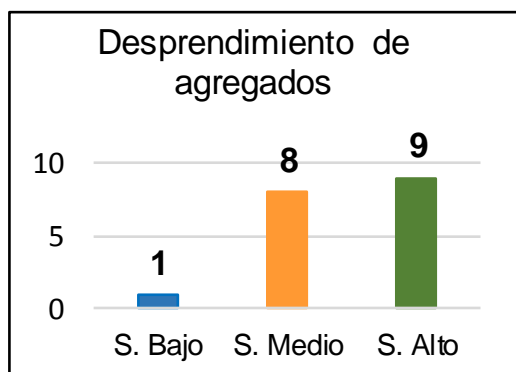
Figura 74. Frecuencia de la falla desprendimiento de agregados Av. Venezuela

En la figura 74, el nivel de severidad con mayor frecuencia de la falla desprendimiento de agregados, es el nivel medio.

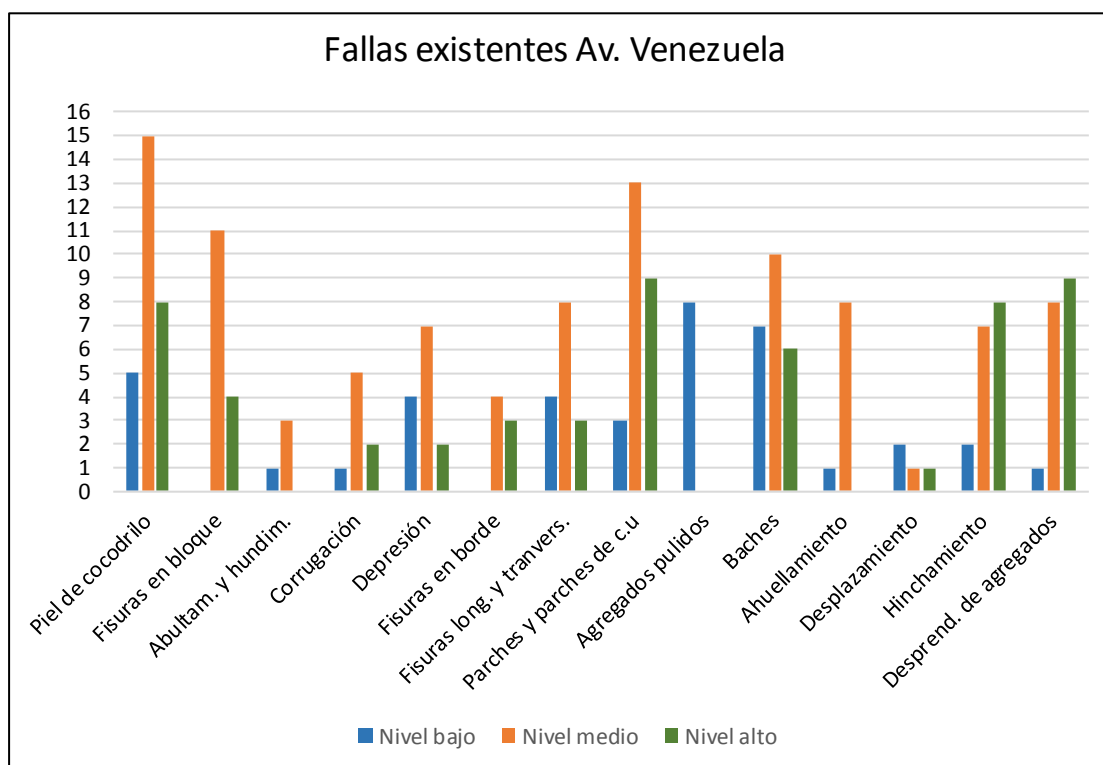
Figura 75. Fallas existentes Av. Venezuela (clasificadas según su nivel de severidad)

En la figura 75, se muestran todas las fallas registradas durante la inspección visual en la Av. Venezuela. Según la norma ASTM D 6433-07 considera 18 fallas en pavimentos flexibles, en nuestro caso se encontraron 14 fallas, las demás tales como: exudación, fisuras de reflexión de junta, desnivel carril berma y fisura parabólica no se hallaron por los siguientes motivos:

- No se identificó fisuras parabólicas, debido a que éstas no formaban fisuras en forma de media luna, más se asemejan a fisuras longitudinales, es por ello que no registraron este tipo de fallas.

Asimismo, en la misma figura se muestran la cantidad de unidades de muestra en las que encuentra cada tipo de falla identificadas con su nivel de severidad. El color azul, naranja y verde representan los niveles de severidad bajo, medio y alto respectivamente y el color guinda representa únicamente al agregado pulido, pues este no presenta niveles de severidad. La falla piel de cocodrilo, corrugación, depresión, fisuras longitudinales y transversales, parches, baches, desplazamiento, hinchamiento y desprendimiento de agregados se registraron en los 3 niveles de severidad; mientras que las fisuras en borde y en bloque con nivel medio y alto. Tenemos a los abultamientos y hundimientos y ahuellamiento de nivel bajo y medio. Asimismo, la falla piel de cocodrilo se encontró con nivel bajo en 5 unidades de muestreo, con nivel medio en 15 unidades y con nivel alto en 8 unidades de muestreo inspeccionadas. En fisuras en bloque se encontraron dos niveles bajo y medio, en 4 y 11 unidades respectivamente. Lo mismo ocurre en abultamiento y hundimientos pero con niveles distintos nivel bajo (1) y medio en (3). En el caso de agregados pulidos esta se ha presentado en 8 unidades de muestreo. Esta falla no presenta grado de severidad, sin embargo para considerar dentro de la inspección está debe ser muy evidente. En la Av. Venezuela no hay falla alguna que se haya observado en las 20 unidades de muestreo inspeccionados.

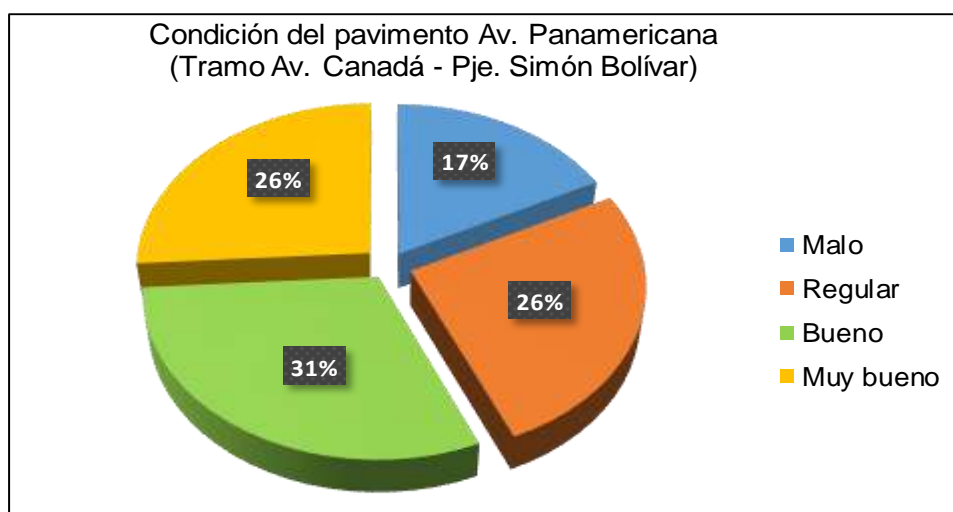
Figura 76. Condición general del pavimento Av. Panamericana

Continuando con la inspección realizada, tenemos al pavimento flexible de la Av. Panamericana, en base a los PCIs obtenidos de las 23 unidades de muestreo que conforma este tramo, se tiene que el 31% del total de unidades inspeccionadas presentan un estado de pavimento muy bueno (PCI entre 71 y 85); después sigue un 26% de unidades en estado bueno (PCI entre 56 y 70) y regular (PCI entre 41 y 55); y por ultimo un 17% que hacen referencia a unidades de muestreo en estado malo (PCI entre 26 y 40). Ver figura 76

No se encontraron pavimentos en estado fallado (PCI entre 0 y 10), ni muy malo (PCI entre 11 y 25), ni excelentes (PCI entre 86 y 100)

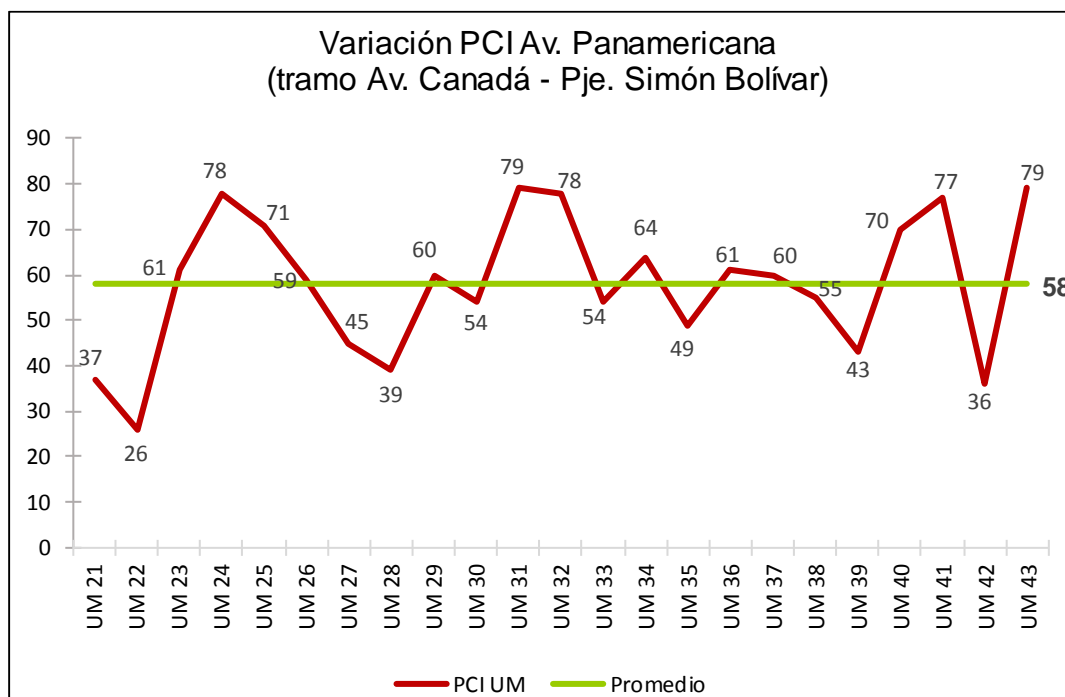
Figura 77. Variación resultados PCI Av. Panamericana (tramo Av. Canadá - Pje. Simón Bolívar).

En la figura 77 se muestra la variación de los índices obtenidos en las 23 unidades de muestra que conforma la Av. Panamericana (tramo Av. Canadá – Pje. Simón Bolívar). Como se observa en la figura no existen índices muy bajos a excepción de las unidades de muestreo UM 21, 22, 28 y 42 que presentan un estado de pavimento malo, por las demás muestras todas presentan índices que califican al pavimento entre regular, bueno y muy bueno. Es por ello, que la condición en general de la Av. Panamericana en el tramo evaluado tiene un PCI ponderado de 58, que corresponde a un pavimento en buenas condiciones (PCI entre 56 y 70). Por lo tanto, podemos afirmar que en los 529 metros lineales que conforma esta vía (teniendo en cuenta todas las unidades de muestreo inspeccionados) se encuentra en buen estado.

Por esta avenida transitan todo tipo de vehículos y de diferentes categorías. Cabe precisar que las unidades de muestras cercanas a la Av. Venezuela, son las que presentan mayor deterioro en este tramo.

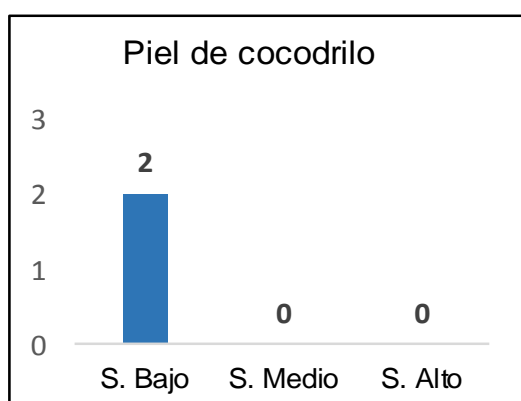
Figura 78. Frecuencia de la falla piel de cocodrilo Av. Panamericana

En la figura 78 se observa que la falla piel de cocodrilo, se registró únicamente con el nivel de severidad bajo, hallado en 2 unidades de muestreo de las 23 unidades que conforma la Av. Panamericana (tramo Av. Canadá – Pje. Simón Bolívar). Esta falla se localizó en la unidad de muestreo UM 23 y UM 35

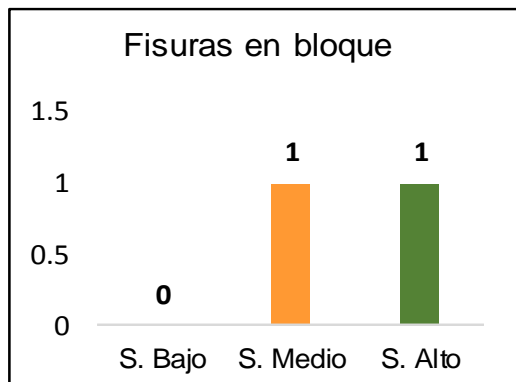
Figura 79. Frecuencia de la falla fisuras en bloque Av. Panamericana

La falla fisuras en bloque se encontró con niveles medio y bajo en una unidad de muestreo respectivamente, tal como se muestra en la figura 79

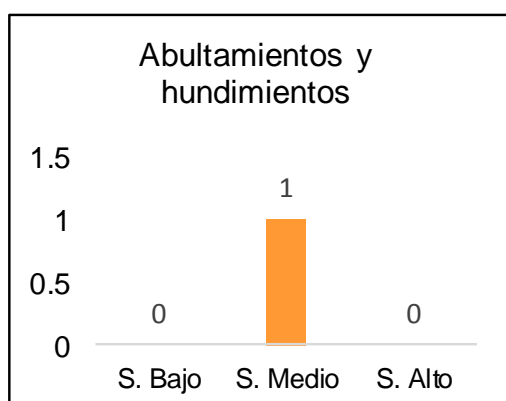
Figura 80. Frecuencia de la falla abultamientos y hundimientos Av. Panamericana

En la figura 80, se muestra a los abultamientos y hundimientos localizado únicamente con nivel medio y en una unidad de muestreo.

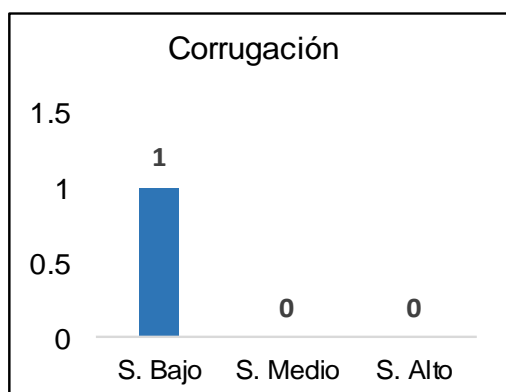
Figura 81. Frecuencia de la falla corrugación Av. Panamericana

Corrugación se localizó en una unidad de muestreo con nivel medio

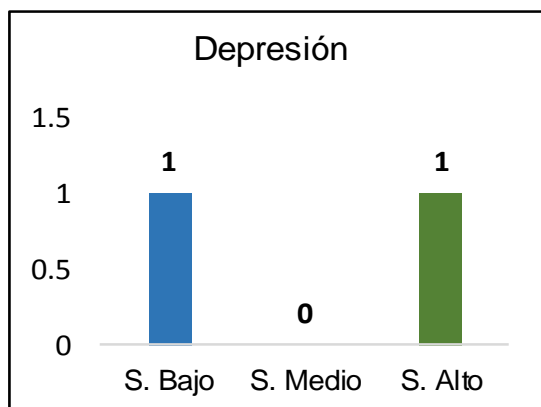
Figura 82. Frecuencia de la falla depresión Av. Panamericana

En la figura 82, se observa la falla depresión registrado con niveles bajo y alto en una unidad de muestreo respectivamente.

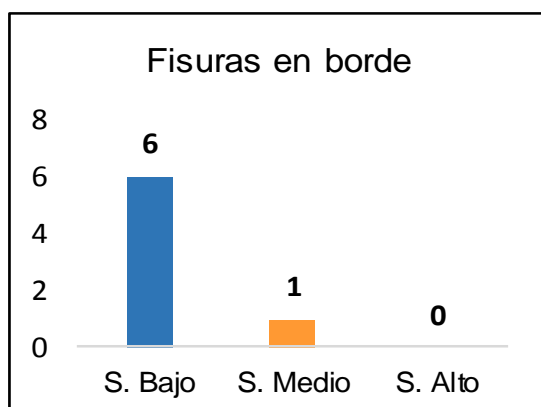
Figura 83. Frecuencia de la falla fisuras en borde Av. Panamericana

Las fisuras en borde se halló en 6 unidades de muestreo con nivel de severidad bajo, mientras que con nivel medio en una unidad, tal como se muestra en figura 83

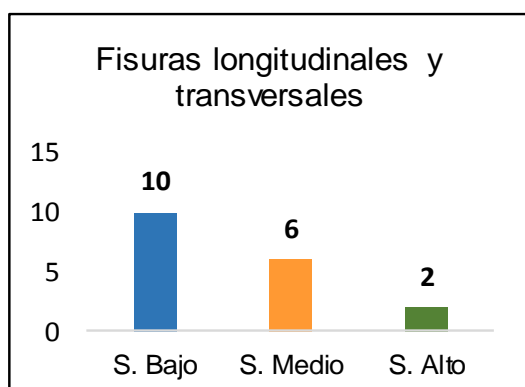
Figura 84. Frecuencia de la falla fisuras longitudinales y transversales Av. Panamericana

Las fisuras longitudinales y transversales se hallaron los tres niveles de severidad, siendo el más frecuente el nivel bajo registrado en 10 unidades de muestreo.

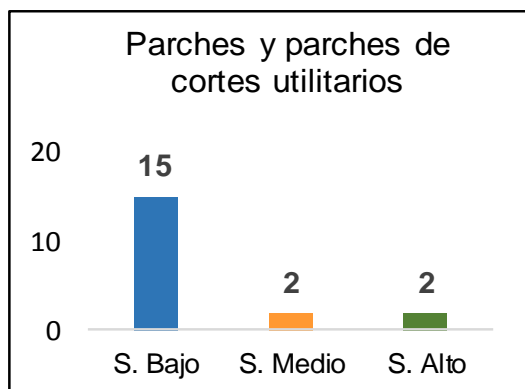
Figura 85. Frecuencia de la falla parche y parche de corte utilitario Av. Panamericana

En la figura 85, se observa que los parches y parches de cortes utilitarios se hallaron los tres niveles de severidad, siendo el más frecuente el nivel bajo registrado en 15 unidades de muestreo.

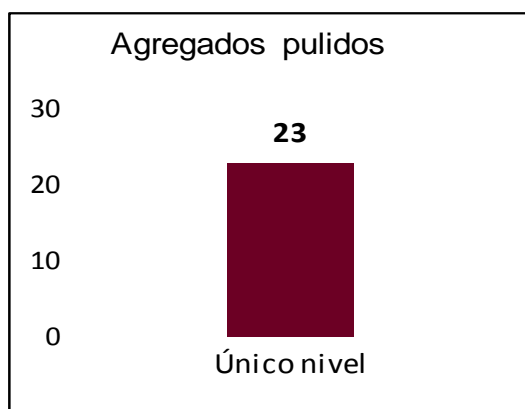
Figura 86. Frecuencia de la falla agregados pulidos Av. Panamericana

El agregado pulido estuvo presente en las 23 unidades de muestreo que conforma la Av. Panamericana en el tramo inspeccionado, tal como se observa en la figura 86.

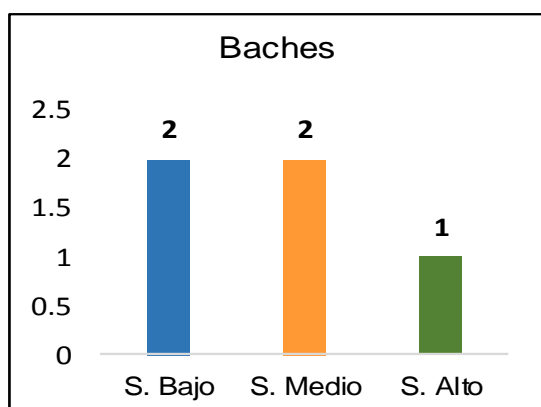
Figura 87. Frecuencia de la falla baches Av. Panamericana

Se encontró tres niveles de severidad para baches, registrado en 2 unidades de muestreo con nivel bajo y medio. Asimismo, con nivel alto en una unidad.

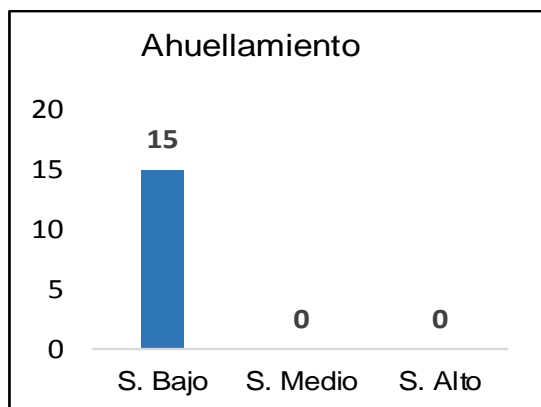
Figura 88. Frecuencia de la falla ahuellamiento Av. Panamericana

En la figura 88, se observa que el ahuellamiento se registró en 15 unidades de muestreo con nivel de severidad bajo. Asimismo, no se encontraron niveles medio y alto.

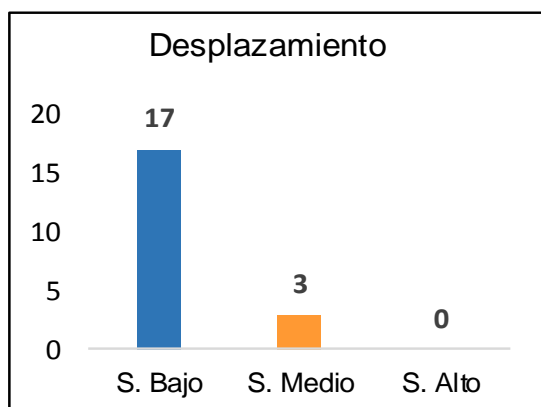
Figura 89. Frecuencia de la falla desplazamiento Av. Panamericana

Los desplazamientos se registraron con niveles bajo y medio, siendo el nivel bajo el más frecuente hallado en 17 unidades de muestreo.
