TESIS

**CÁLCULO DEL ÍNDICE DE CONDICIÓN DEL PAVIMENTO
FLEXIBLE EN LA AV. VENEZUELA Y AV. PANAMERICANA
(TRAMO AV. CANADÁ – PJE. SIMÓN BOLÍVAR) DE LA
CIUDAD DE ABANCAY – APURÍMAC, 2018**

ABANCAY – PERÚ

2018

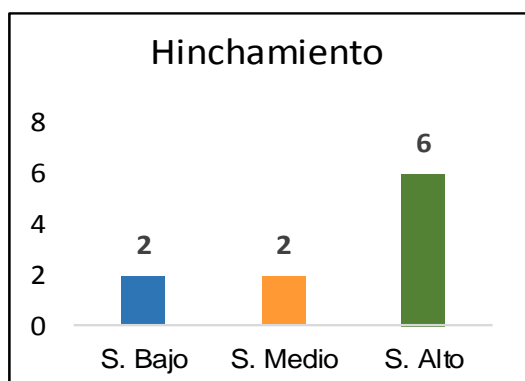
Figura 90. Frecuencia de la falla hinchamiento Av. Panamericana

La falla hinchamiento se presentó en los tres niveles, siendo el más frecuente de este tipo de falla el nivel alto localizado en 6 unidades de muestreo.

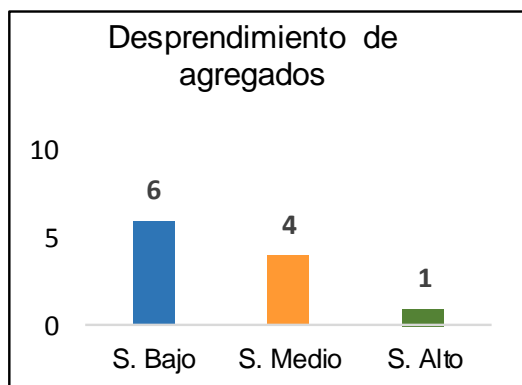
Figura 91. Frecuencia de la falla desprendimiento de agregados Av. Panamericana

Los desprendimientos de agregados han sido registrados en los tres niveles bajo en 6 unidades de muestreo, medio en 4 unidades y con nivel alto en una unidad.

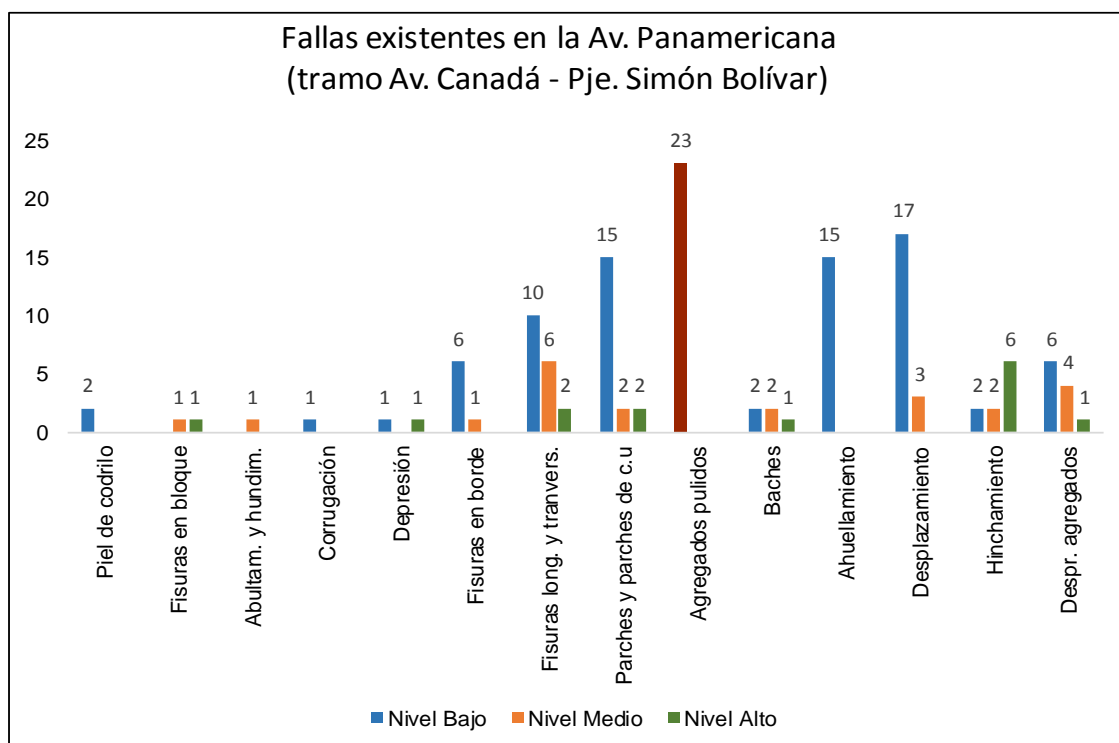
Figura 92. Fallas existentes en la Av. Panamericana (tramo Av. Canadá – Pje. Simón Bolívar)

A continuación, en la figura 92, se presenta todas las fallas identificadas. En este tramo al igual que la Av. Venezuela se registraron 14 fallas. Como se observa la falla agregados pulidos tiene un color distinto a todos, es porque esta falla no presenta grado de severidad y se presenta en las 23 unidades de muestras inspeccionadas. La falla piel de cocodrilo y ahuellamiento únicamente se observaron con nivel bajo en 2 y 15 unidades respectivamente. Mientras que las fisuras longitudinales y transversales, parches y parches de cortes utilitarios, baches, hinchamiento y desprendimiento de agregados se registraron en los tres niveles. Abultamientos y hundimientos solo se presentó en un nivel medio y en una sola unidad, lo mismo para corrugación pero con nivel bajo. En el caso de la depresión se registraron en dos niveles bajo y alto, localizados en una unidad respectivamente. Tenemos también fisuras en borde de nivel bajo en 6 unidades, y una unidad con nivel medio. Finalmente los desplazamientos de mediana y baja severidad, encontrados en 17 y 3 unidades respectivamente.

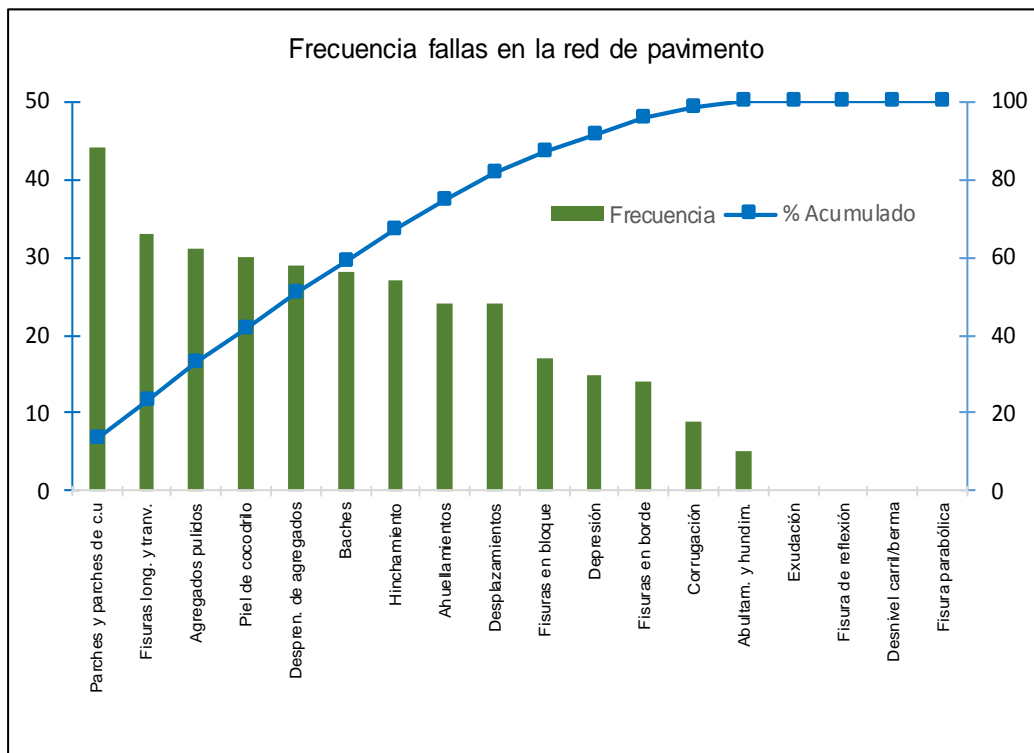
Figura 93. Frecuencia de fallas en la red de pavimento

En este punto, se realizará un breve análisis de los resultados logrados en términos generales de toda la red de pavimento inspeccionado, para ello, se muestra la tabla 27, en donde se presenta un listado de todas las fallas registradas en la red de pavimento, así como también las fallas y niveles más frecuentes. Asimismo, en la figura 93 se ilustra lo antes mencionado.

En la tabla 27 se puede observar que la falla parches y parches de cortes utilitarios es la falla con mayor frecuencia en toda la red de pavimento, los mismos que se registraron en los tres niveles de severidad. Este tipo de falla se realiza cuando una sección de pavimento requiere ser reparado con urgencia y por ende se realiza el parchado, asimismo, sirve también para cubrir instalaciones nuevas o reparar las existentes, es por ello la denominación de parches de cortes utilitarios.

De la misma tabla, podemos deducir que los niveles de severidad tienen casi la misma frecuencia, sin embargo, el nivel medio es el que posee mayores repeticiones, los cuales fueron hallados en 13 fallas distintas, luego tenemos con nivel bajo localizado en 12 fallas y por último el nivel alto registrado en 11 fallas distintas.

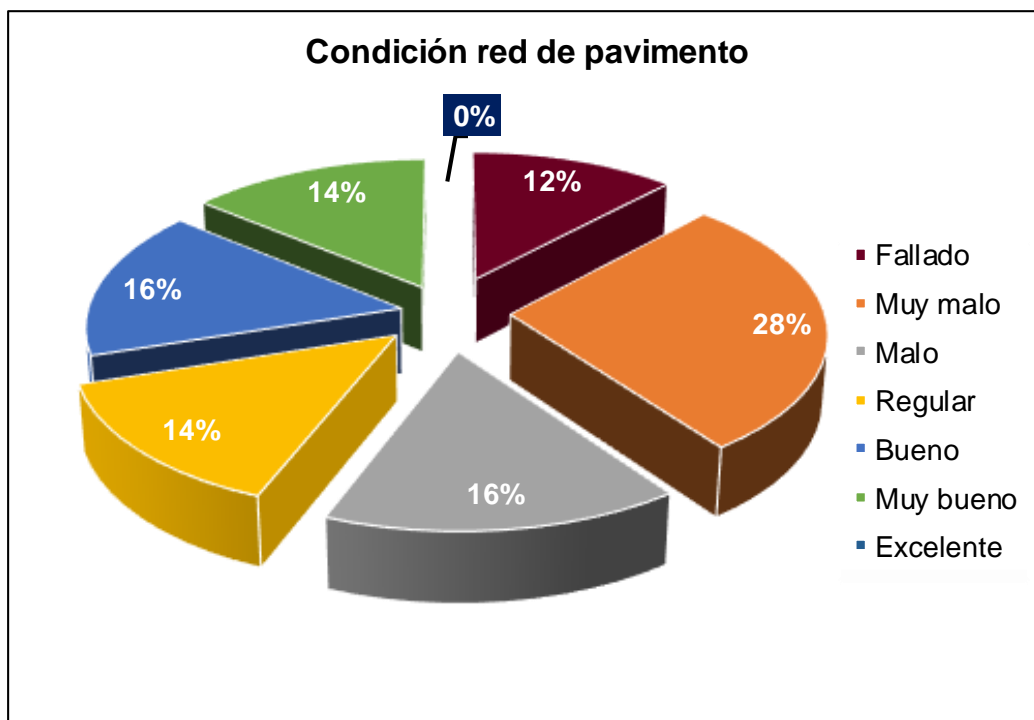
Figura 94. Condición actual de la red de pavimento

A continuación, se hablará en términos generales de la condición actual de toda la vía inspeccionada, los cuales se presentan en la tabla 28 e ilustran en la figura 94.

De la tabla 28, se tiene que el PCI ponderado de la red de pavimento, conformado por las avenidas Venezuela y Panamericana (tramo Av. Canadá – Pje. Simón Bolívar) fue de 38.35, esto quiere decir de acuerdo a la calificación del índice de condición del pavimento corresponde a un pavimento en estado malo. Sin embargo, en la figura 94 se observa que la calificación ocurre más para pavimentos muy malos, esto ocurre porque, la calificación cualitativa en razón al promedio de varios índices no siempre acompañara al resultado cuantitativo, como ha ocurrido en este caso, ya que los resultados obtenidos han sido muy dispersos, de fallado (PCI entre 0 y 10) hasta pavimentos en estado muy bueno (PCI entre 71 y 85).

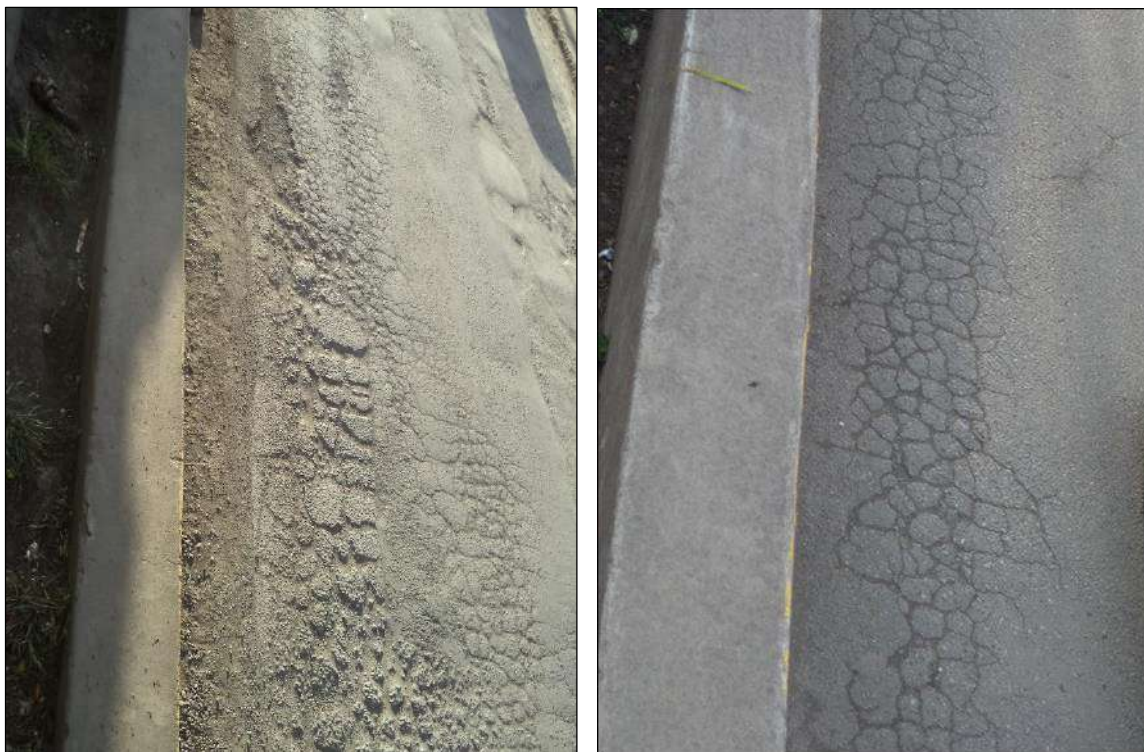
Figura 118. Piel de cocodrilo de severidad alto (1H)

Piel de cocodrilo de alta severidad. Se observa en las imágenes, que las piezas se encuentran muy bien definidas y están descascaradas en los bordes, los mismos que fueron localizados en 8 unidades de muestreo UM 3, 5, 7, 9, 12, 15, 16 y 17.

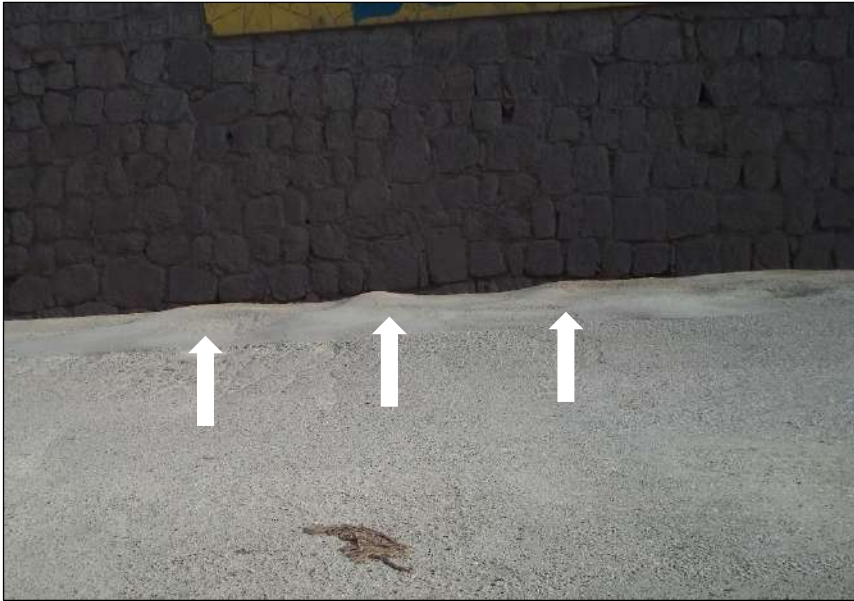
Figura 122. Corrugación de severidad alto (5H)

Corrugación de alta severidad, hallado en las unidades UM 11 y UM 16. Se observa muy evidentemente las crestas continuas sobre la superficie del pavimento.

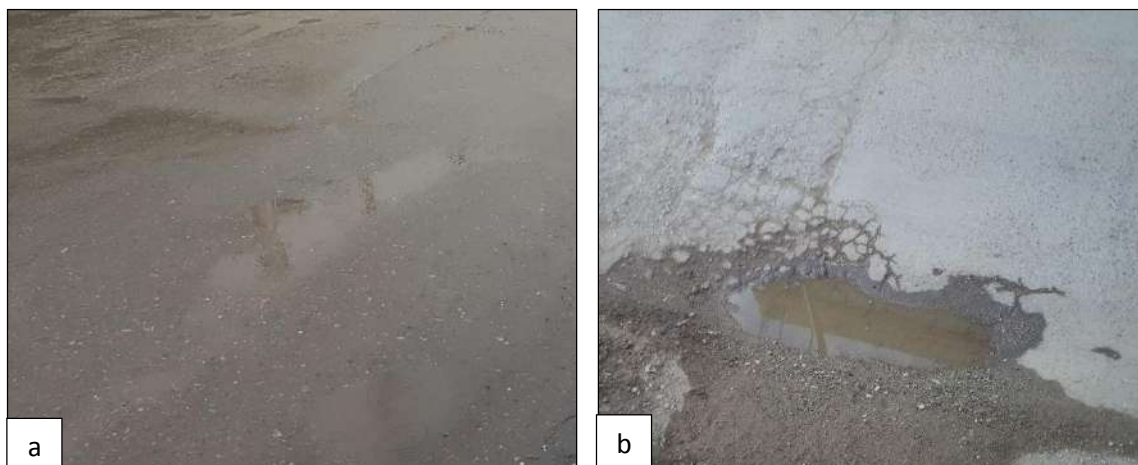
Figura 123. Depresión de severidad bajo (a), medio (b)

Depresión de nivel de severidad bajo, localizado en 4 unidades: UM 05, 08, 10 y 14. Estas se hallan generalmente hasta después de una lluvia, cuando el agua estancada forma unos bebederos de pájaros, tal como se muestra en la figura 123 (a). Asimismo, se halló también con severidad media (figura 123 b) en las unidades de muestreo UM 01, 03, 08, 09, 12, 13 y 15.

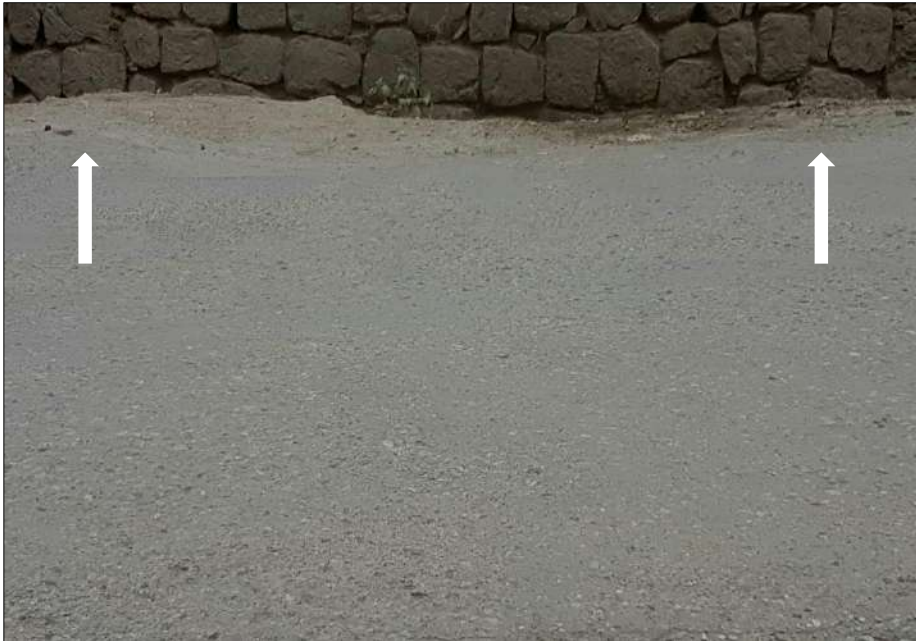
Figura 124. Depresión de severidad alto (5H)

Depresión de severidad alta, hallada en las unidades UM 10 y 15. La depresión tiene una profundidad mayor a 5.00 cm.

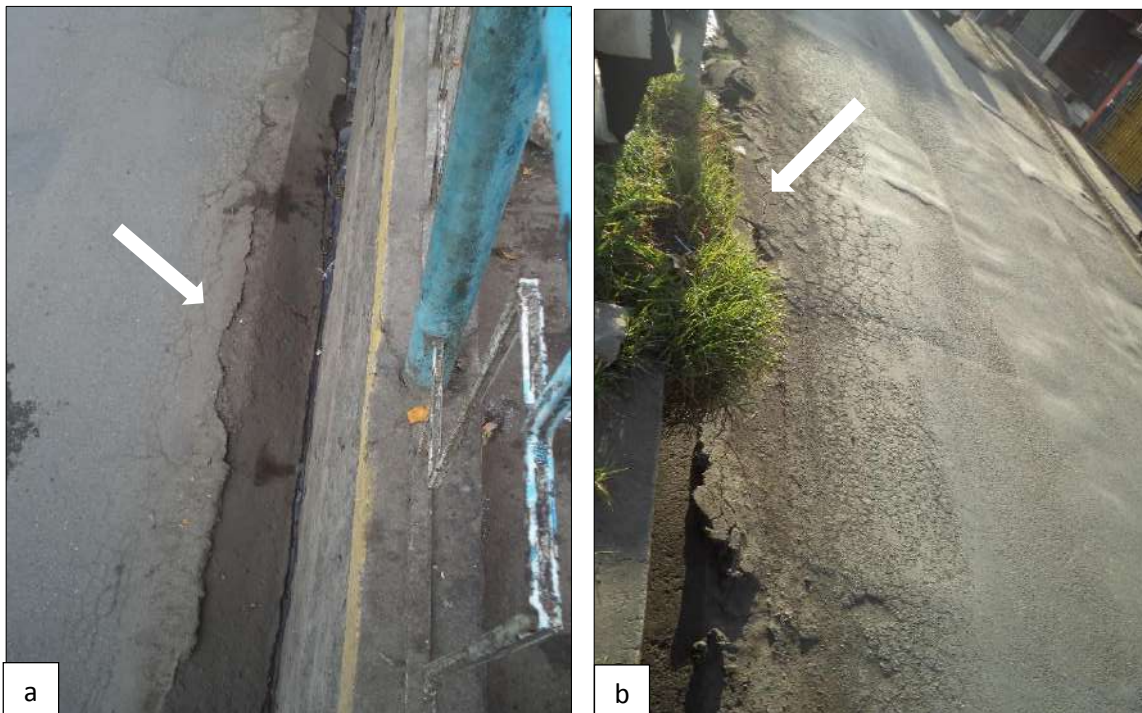
Figura 125. Fisuras en borde de severidad medio (a), alto (b)

Fisuras en borde de mediana severidad (figura 125 a), encontrado en 4 unidades de muestreo UM 05, 09, 13 y 19 y de severidad alto (figura 125 b) en las UM 05, 12 y 16. Debido a que el pavimento termina al filo de la cuneta y no de una berma, estas fisuras se forman con mayor facilidad.

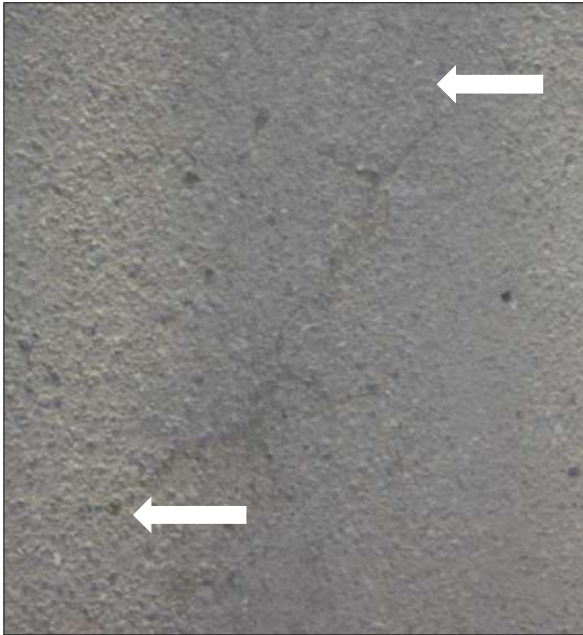
Figura 126. Fisuras longitudinales y transversales de severidad bajo

Fisuras longitudinales y transversales de severidad baja, localizadas en 4 unidades de muestreo UM 01, 05, 09 y 15.

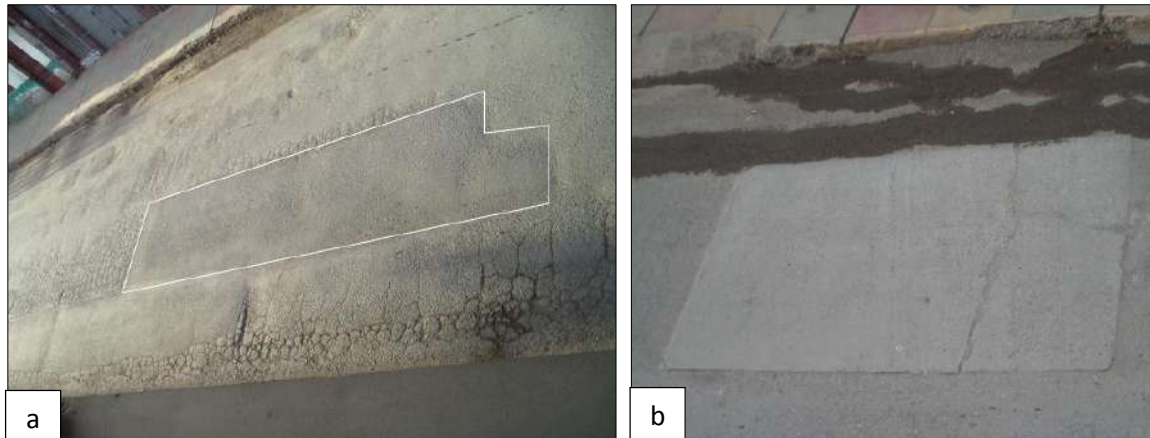
Figura 130. Parches de concreto asfáltico (a) y rígido (b) de severidad medio

Parche de severidad media localizado en 13 unidades de muestreo, asimismo, se encontraron parches de concreto rígido en las unidades UM 9, 10, 11, 14, 15, y 18. Es preciso mencionar que, aunque esta tesis no abarca pavimentos rígidos, estos parches fueron considerados porque forman parte del pavimento flexible, además no son parches contiguos y son de tamaño mediano.

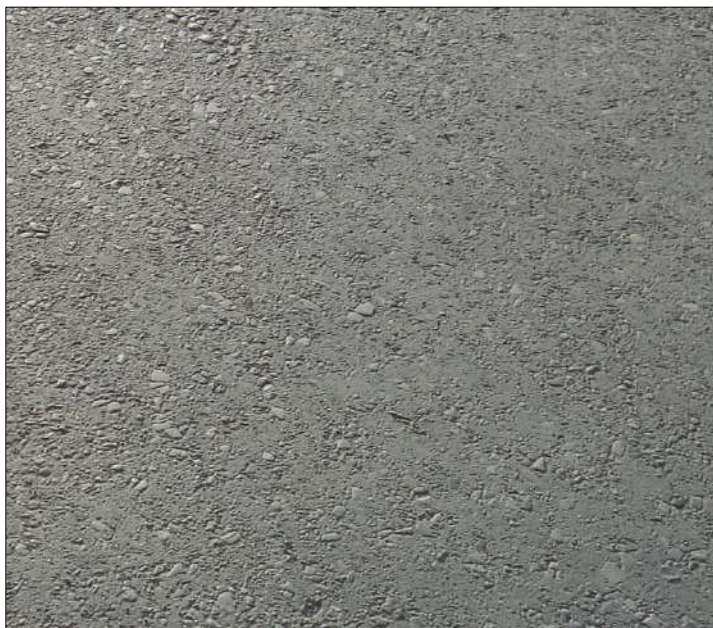
Figura 133. Agregados pulidos

Agregados pulidos, encontrado en 8 unidades de muestreo UM 01, 02, 09, 10, 11, 14, 19 y 20. Esta falla no presenta ningún grado de severidad, sin embargo, para considerarlo debe ser muy evidente.

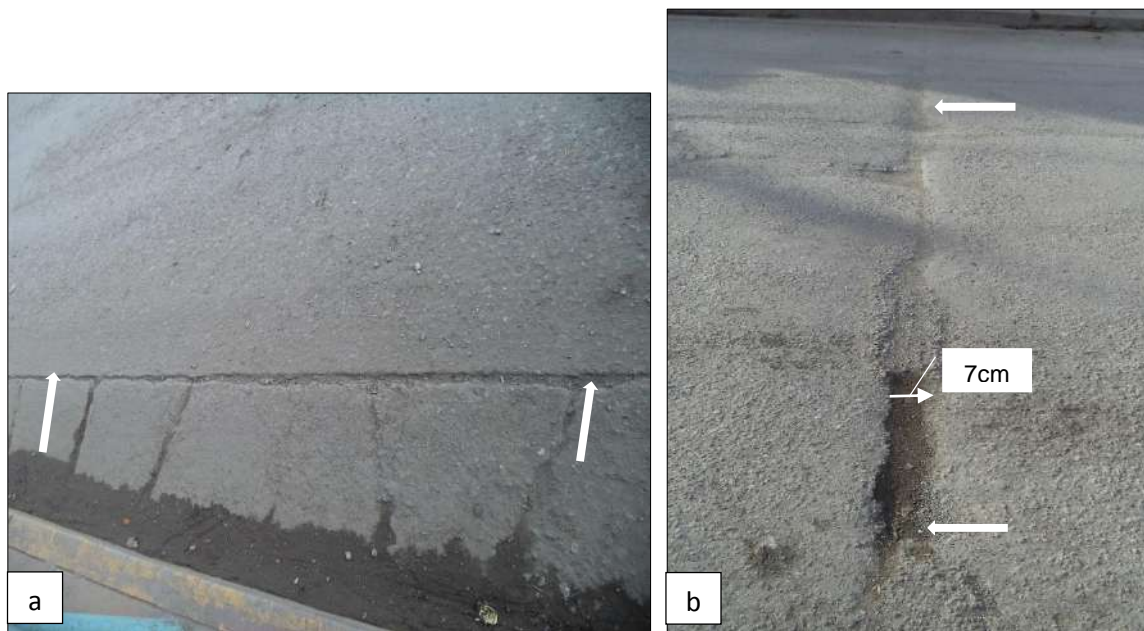
Figura 139. Desplazamiento de severidad medio (a), medio (b)

Desplazamiento de nivel medio, encontrado en la unidad de muestra 17, sección 2, tramo1 con una longitud de 7.70 ml y una abertura de 1.5 cm. De igual manera se halló con severidad alto en la unidad UM 01 con una abertura de 8 cm, tal como se muestra en la figura 139 (b)

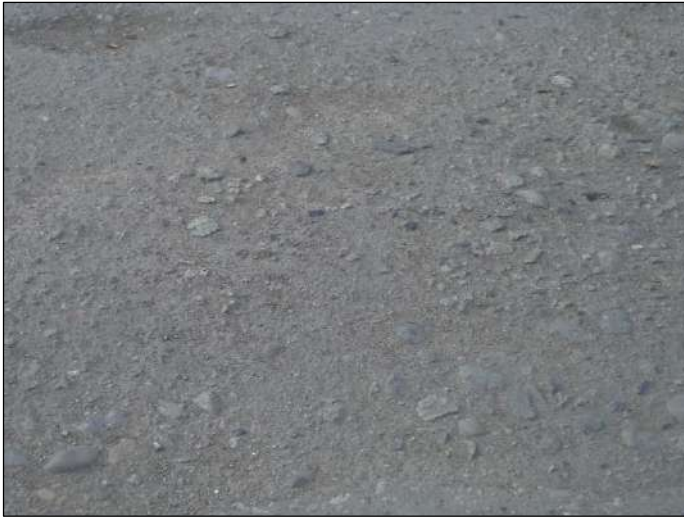
Figura 142. Desprendimiento de agregados de severidad baja (18L)

Desprendimiento de agregados de nivel de severidad bajo, encontrado en la unidad de muestra 19. En la figura 142 se observa que las partículas de agregados han iniciado a desprenderse, quedando algo removidos.

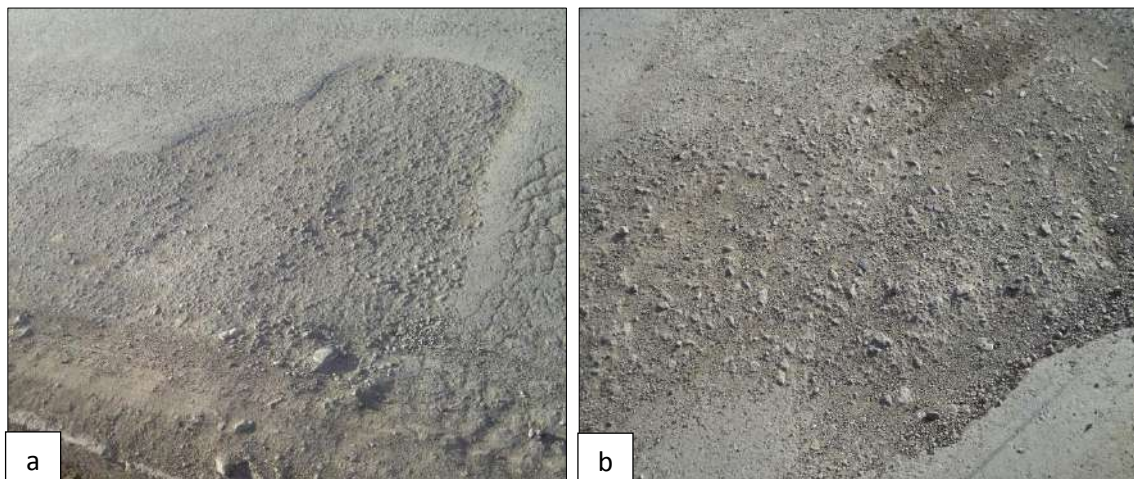
Figura 143. Desprendimiento de agregados de severidad medio (a), alto (b)

La figura 143 (a), muestra que los agregados se han desprendido y presentan una textura áspera, es por ello su nivel medio, los cuales fueron localizados en las unidades UM 02, 03, 07, 08 09, 16 y 19. Asimismo, se registró con severidad alto (ver figura 143 b) en donde los agregados están muy desprendidos y están severamente ásperas, los mismos que fueron hallados en las unidades de muestreo UM 02, 03, 04, 06, 08, 09, 12, 14 y 20.

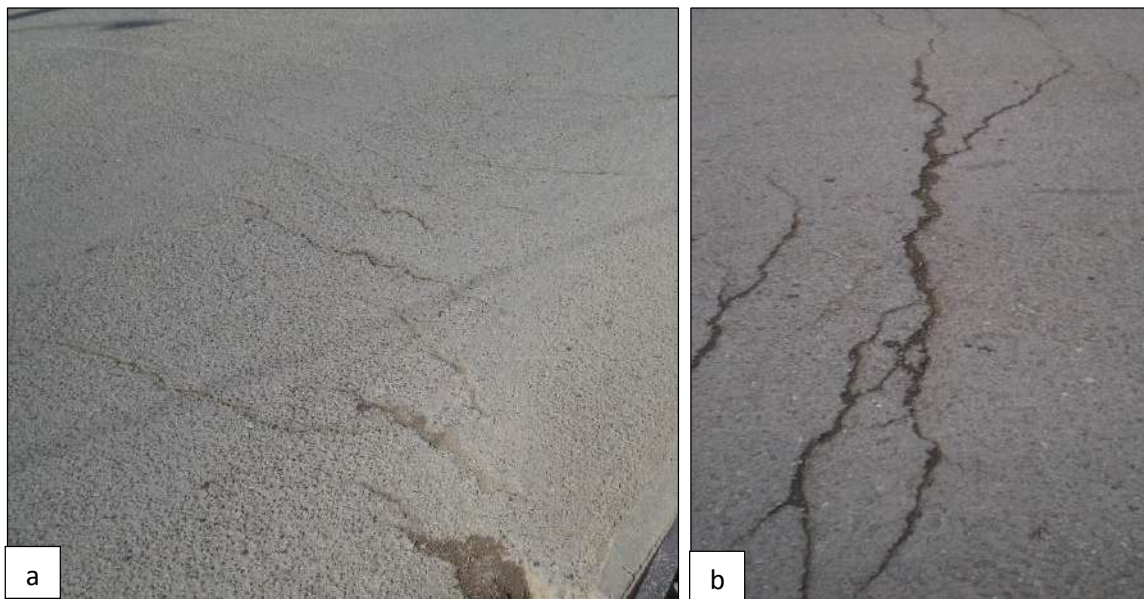
Figura 147. Fisuras en bloque de severidad medio (a), alto (b)

Fisuras en bloque de severidad medio y alto, localizado en la unidad de muestra UM 39

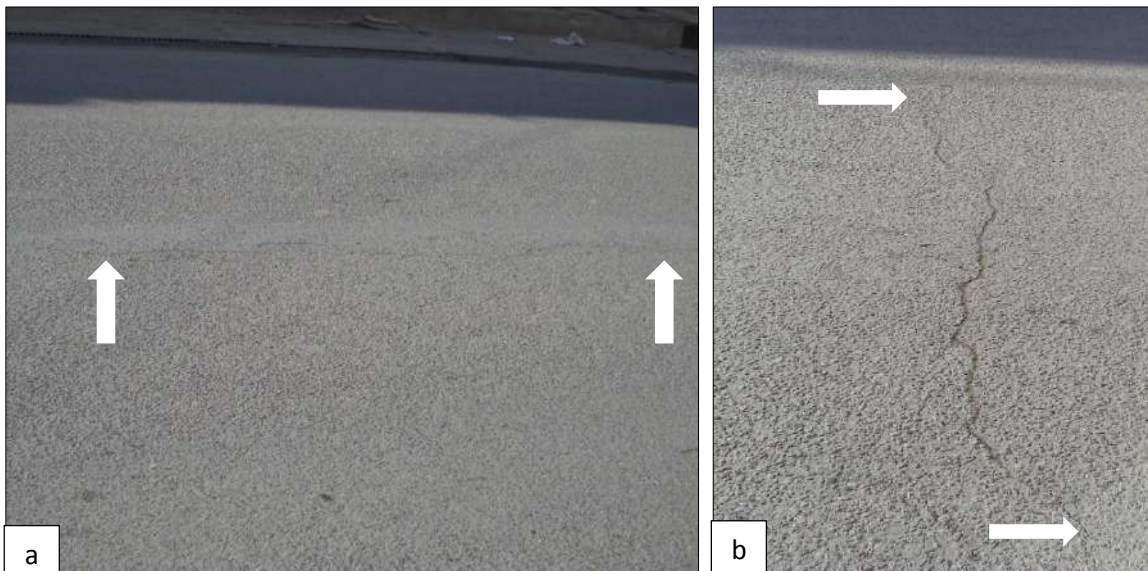
Figura 151. Fisuras longitudinales (a), transversales (b) de severidad bajo

En la figura 151 (a), se observa una fisura longitudinal de severidad baja, hallado en la UM 29; mientras que la figura 151 (b) se aprecia una fisura perpendicular por el ancho de vía, localizado en 10 unidades UM 27, 29, 34, 35, 36, 37, 38, 39, 41 y 42.

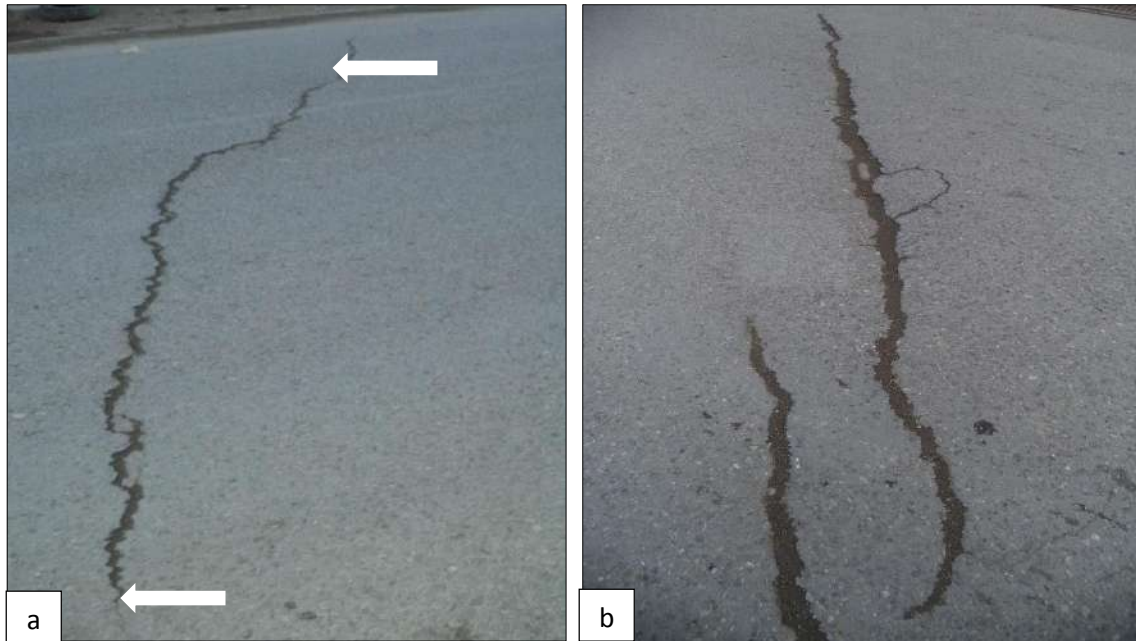
Figura 152. Fisuras transversales de severidad medio (a), alto (b)

La figura 152 (a) muestra un ejemplo de las fisuras transversales cuya abertura está entre 1.0 cm y 7.5 cm., debido a ello es su baja severidad, localizado en las unidades de muestreo UM 28, 30, 38, 39, 40, y 43. Por otro lado, en la figura 152 (b), se observa fisuras transversales de severidad alto, cuya abertura oscila entre 7.60 cm y 10.0 cm, los mismos que fueron en las UM 33 y UM 42 con una longitud total de 8.40 m y la derecha 11.30 ml. respectivamente.

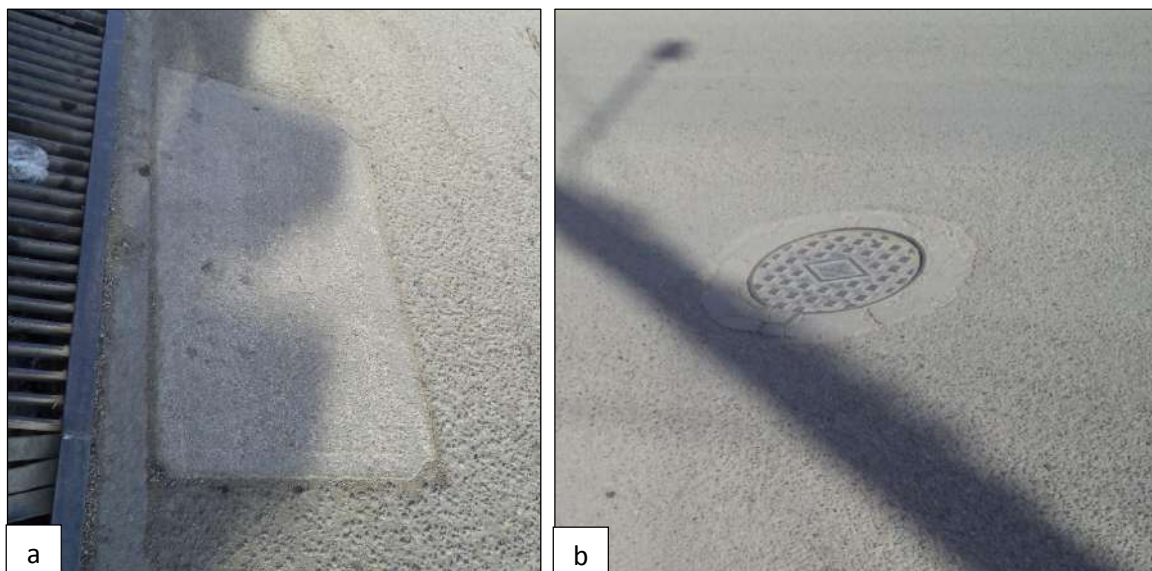
Figura 153. Parches (a), parches de cortes utilitarios (b) de severidad bajo.

Parches de severidad bajo localizado en 6 UM. Por otro lado, en la figura 153 (b) se observa una tapa de buzón sobre la superficie del pavimento, considerado como parche de corte utilitario, localizados 10 UM 25, 27, 29, 32, 34, 37, 39, 40, 41 y 43.

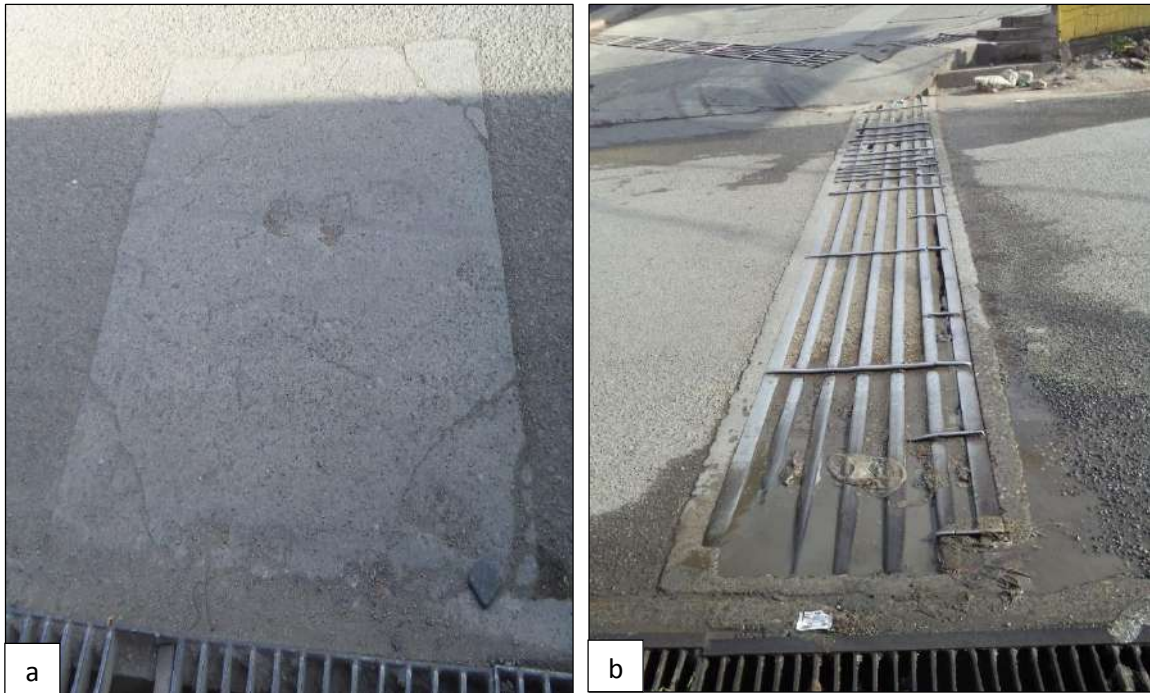
Figura 154. Parche (a), parche de corte utilitario (b) de severidad medio

Parche de concreto rígido de mediana severidad (ver figura 154 a), ubicado en la UM 21. En la figura 154 (b), se muestra rejillas del sistema de alcantarillado, que se extiende por todo el ancho de vía de la unidad de muestra 22, el cual se encuentra cubierto de tierra, arena y otros materiales, es necesario su mantenimiento. También es considerado como parche de corte utilitario.

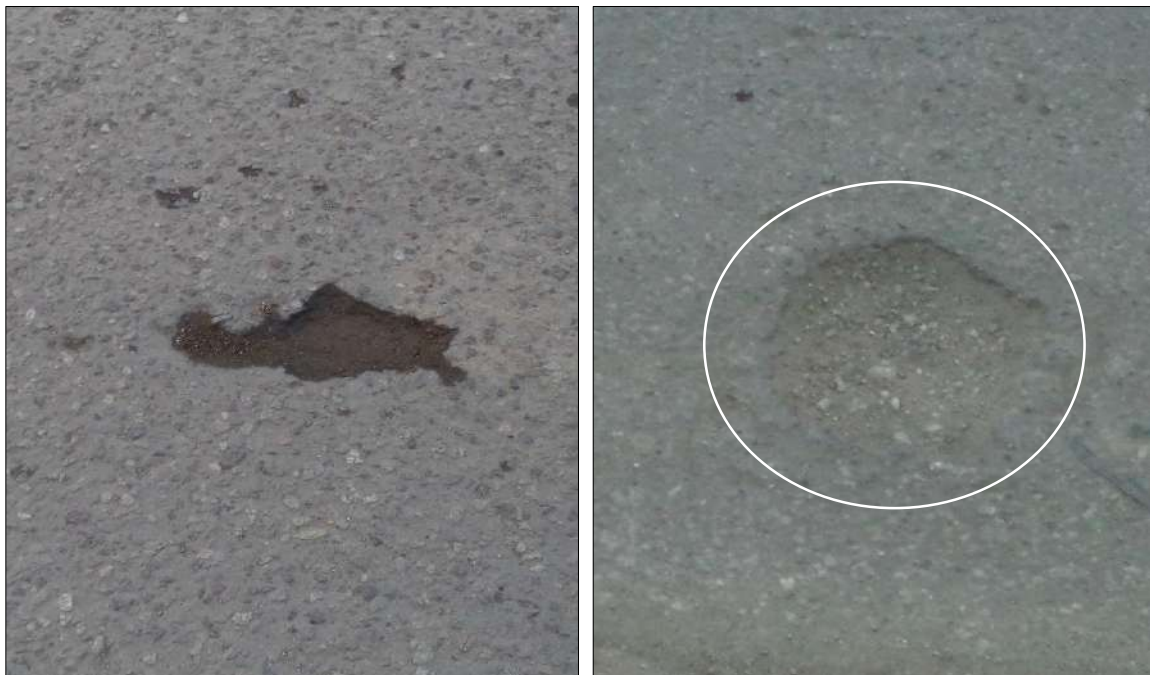
Figura 157. Baches de nivel de severidad bajo

En la figura 157 se observan dos baches registrados con nivel de severidad bajo, ubicado en la UM 38 y 40 respectivamente, estos baches son hoyos pequeños de poca profundidad que no superan los 1.5 cm.

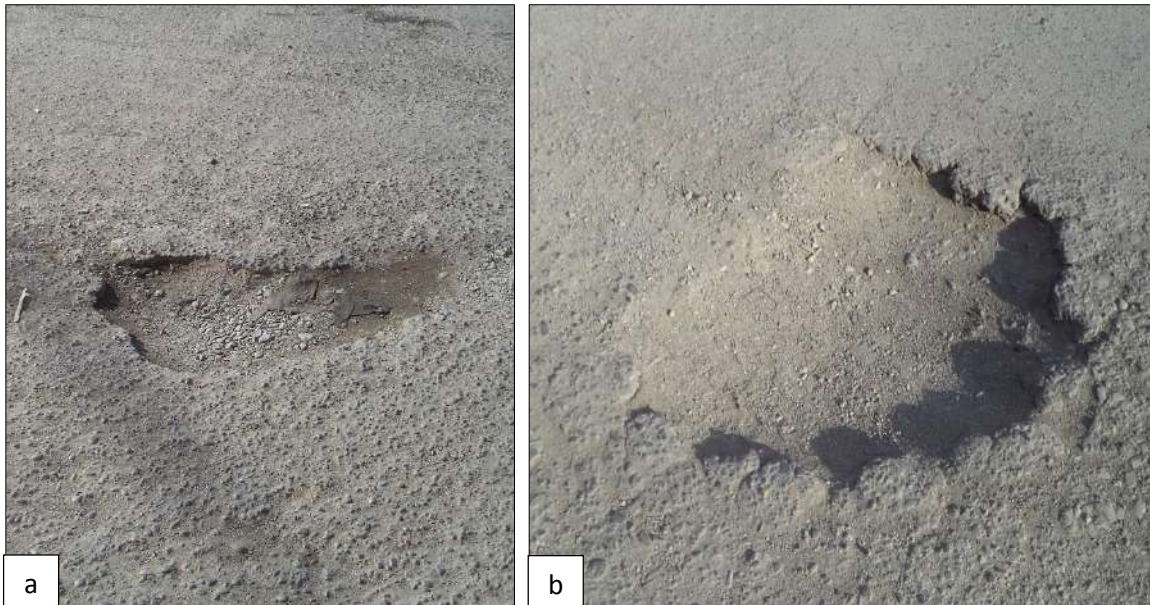
Figura 158. Baches de severidad medio (a), alto (b)

En la figura 158 (a), los baches muestran una evidente profundidad es por ello su identificación de severidad medio, localizado en las unidades de muestreo UM 21 y 22. Asimismo, en la figura 158 (b), se aprecia un bache en donde se observan los materiales de la capa de rodadura y la subbase y debido a su profundidad presenta nivel alto, el mismo que fue hallado en la unidad de muestra UM 22.
