**TESIS**

**“ANÁLISIS DE LAS FALLAS EN LOS PAVIMENTOS INTERTRABADOS DE LAS CALLES CIRCUNDANTES DEL MERCADO DE CATACAOS-PIURA 2016”.**

**IVI KATIA JAHAIRA VILCHEZ MENDOZA**

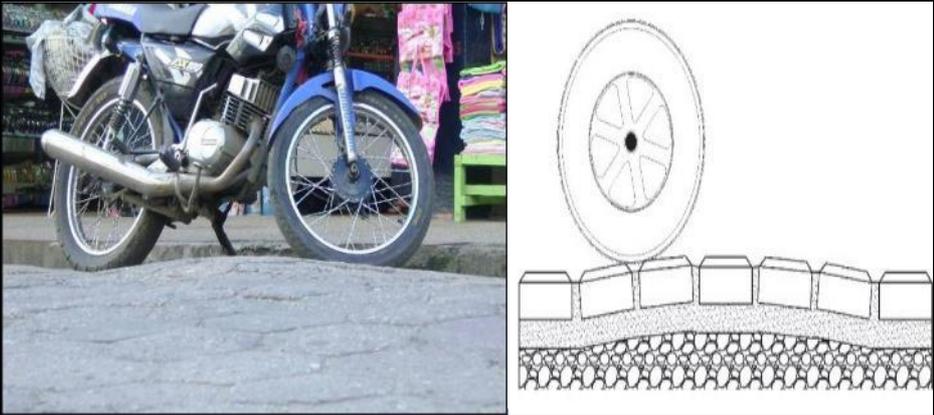
## IMAGEN N°4. ABULTAMIENTO<sup>15</sup>

<b>ABULTAMIENTO = AB</b>		<b>Unidad: M2</b>
<b>DESCRIPCION</b>	Son levantamientos o protuberancias que se presentan en la superficie del pavimento.	
<b>CAUSAS</b>	Cambios volumétricos de la Subrasante. Generalmente se presentan en Subrasante con suelos expansivos.	
<b>FOTO Y ESQUEMA</b>

<b>SEVERIDAD</b>	BAJA = B	Flecha menor a: 20 mm.
	MEDIA = M	Flecha entre: 20 y 40 mm.
	ALTA = A	Flecha mayores a: 40 mm.
<b>REPARACION</b>	<p>El trabajo a realizar es una nivelación y compactación siguiendo estos pasos:</p> <ul style="list-style-type: none"> <li>- Retiro de los adoquines de la zona afectada, se deben limpiar y apilar a un lado para su posterior recolección.</li> <li>- Excavación de las siguientes capas, se deben verificar posibles problemas de drenaje y demás elementos que está afectando la estabilidad.</li> <li>- Reposición de material conforme a las especificaciones de la capa a tratar. Si es necesario, se deben tomar materiales de mejores especificaciones, para evitar la incidencia de este daño nuevamente.</li> <li>- Compactación y nivelación de las capas tratadas</li> <li>- Recolocación y compactación inicial de los adoquines anteriormente levantados, es aconsejable colocar los adoquines con las caras en la misma posición con que estaban antes y así evitar discontinuidades de tonalidad en el pavimento.</li> <li>- Sellado de juntas y compactación final.</li> </ul> <p>En caso en que el daño sea muy severo y recurrente, debe considerarse la opción de realizársele un tratamiento o una estabilización al suelo de fundación.</p>

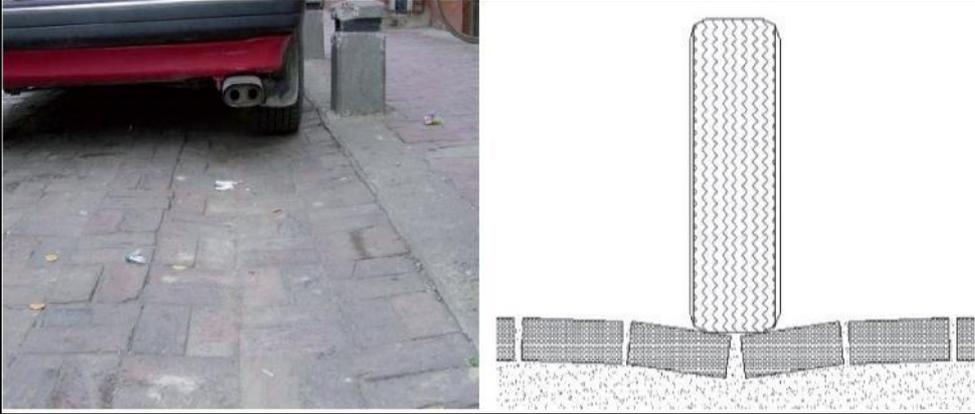
### IMAGEN N°5. Ahuellamiento<sup>16</sup>

<b>AHUELLAMIENTO = AH</b>		<b>Unidad: M2</b>
<b>DESCRIPCION</b>	Esta anomalía se presenta generalmente bajo las huellas de los vehículos, a lo largo del sentido del tráfico.	
<b>CAUSAS</b>	<p>Hundimientos causados por las cargas del tránsito.</p> <p>Consolidación de las capas subyacentes.</p> <p>Inadecuada compactación de las capas estructurales.</p> <p>Aparcamiento de vehículos pesados durante mucho tiempo.</p>	
<b>FOTO Y ESQUEMA</b>

<b>SEVERIDAD</b>	<b>BAJA = B</b>	Flecha menor a: 20 mm.
	<b>MEDIA = M</b>	Flecha entre: 20 y 40 mm.
	<b>ALTA = A</b>	Flecha mayores a: 40 mm.
<b>REPARACION</b>	<p>El trabajo a realizar es una nivelación y compactación siguiendo estos pasos:</p> <ul style="list-style-type: none"> <li>- Retiro de los adoquines de la zona afectada, se deben limpiar y apilar a un lado para su posterior recolección.</li> <li>- Excavación de las siguientes capas, se deben verificar posibles problemas de drenaje y demás elementos que está afectando la estabilidad.</li> <li>- Reposición de material conforme a las especificaciones de la capa a tratar. Si es necesario, se deben tomar materiales de mejores especificaciones, para evitar la incidencia de este daño nuevamente.</li> <li>- Compactación y nivelación de las capas tratadas</li> <li>- Recolocación y compactación inicial de los adoquines anteriormente levantados, es aconsejable colocar los adoquines con las caras en la misma posición con que estaban antes y así evitar discontinuidades de tonalidad en el pavimento.</li> <li>- Sellado de juntas y compactación final.</li> </ul> <p>En caso en que el daño sea muy severo y reincidente, debe considerarse la opción de realizársele un tratamiento o una estabilización al suelo de fundación.</p>

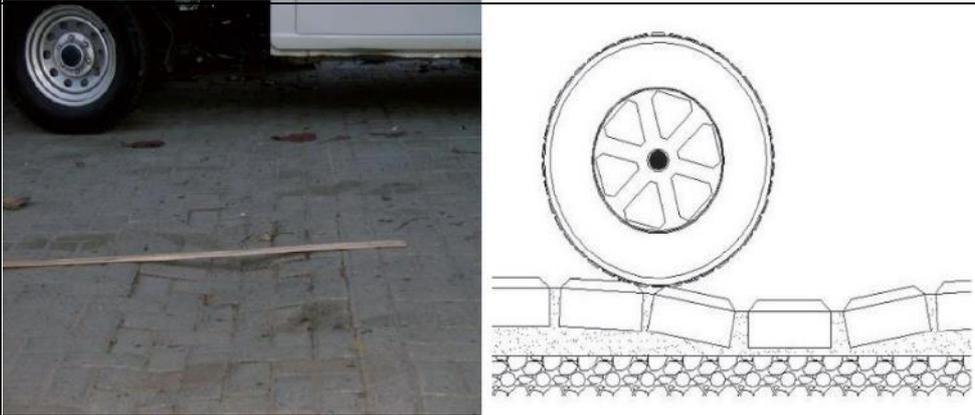
## IMAGEN N°6. Depresiones<sup>17</sup>

DEPRESIONES = DA		Unidad: M2
<b>DESCRIPCION</b>	Son hundimientos localizados en forma circular o semejante a ella, sin pérdida de material.	
<b>CAUSAS</b>	Asentamientos en el suelo de fundación. Fallas en la capa de arena cuando las partículas de este se degradan. Un inadecuado drenaje o la falta de mantenimiento de este.	
<b>FOTO Y ESQUEMA</b>

<b>SEVERIDAD</b>	BAJA = B	Flecha menor a: 20 mm.
	MEDIA = M	Flecha entre: 20 y 40 mm.
	ALTA = A	Flecha mayores a: 40 mm.
<b>REPARACION</b>	<p>El trabajo a realizar es una nivelación y compactación siguiendo estos pasos:</p> <ul style="list-style-type: none"> <li>- Retiro de los adoquines de la zona afectada, se deben limpiar y apilar a un lado para su posterior recolección.</li> <li>- Excavación de las siguientes capas, se deben verificar posibles problemas de drenaje y demás elementos que está afectando la estabilidad.</li> <li>- Reposición de material conforme a las especificaciones de la capa a tratar. Si es necesario, se deben tomar materiales de mejores especificaciones, para evitar la incidencia de este daño nuevamente.</li> <li>- Compactación y nivelación de las capas tratadas</li> <li>- Recolocación y compactación inicial de los adoquines anteriormente levantados, es aconsejable colocar los adoquines con las caras en la misma posición con que estaban antes y así evitar discontinuidades de tonalidad en el pavimento.</li> <li>- Sellado de juntas y compactación final.</li> </ul> <p>En caso en que el daño sea muy severo y reincidente, debe considerarse la opción de realizársele un tratamiento o una estabilización al suelo de fundación.</p>

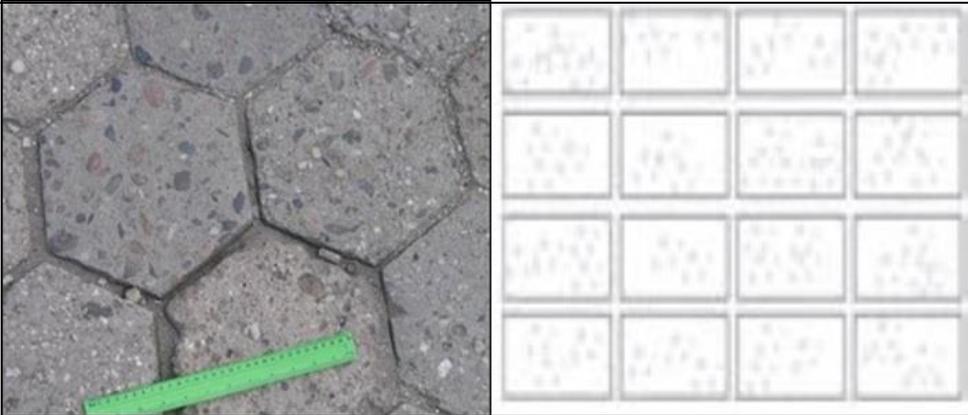
**IMAGEN N°7. Desgaste superficial**

<b>DESGASTE SUPERFICIAL = DS</b>		<b>Unidad: M2</b>
<b>DESCRIPCION</b>	Pérdida de finos en la superficie del adoquín, creando una textura superficial rugosa; se forman cavidades y deja expuesto el agregado grueso.	
<b>CAUSAS</b>	Baja calidad y/o control en la fabricación de los adoquines. Por la abrasión de las llantas de los vehículos. Exposición constante a flujos de aguas a presión.	
<b>FOTO Y ESQUEMA</b>

<b>SEVERIDAD</b>	<b>BAJA = B</b>	Desgaste superficial aislado. Área inferior o igual a 0.5 m <sup>2</sup> .
	<b>MEDIA = M</b>	Desgaste superficial en un área de extensión considerable y de forma continua, con pérdida de finos. Área superior a 0.5 m <sup>2</sup> .
	<b>ALTA = A</b>	Desgaste superficial en un área de extensión considerable y de forma continua, con pérdida de agregado grueso y formación de concavidades. Área superior a 0.5 m <sup>2</sup> .
<b>REPARACION</b>	Cuando el nivel de severidad sea alto, es necesario reemplazar las piezas de adoquines en mal estado por otras piezas de mejor resistencia al desgaste.

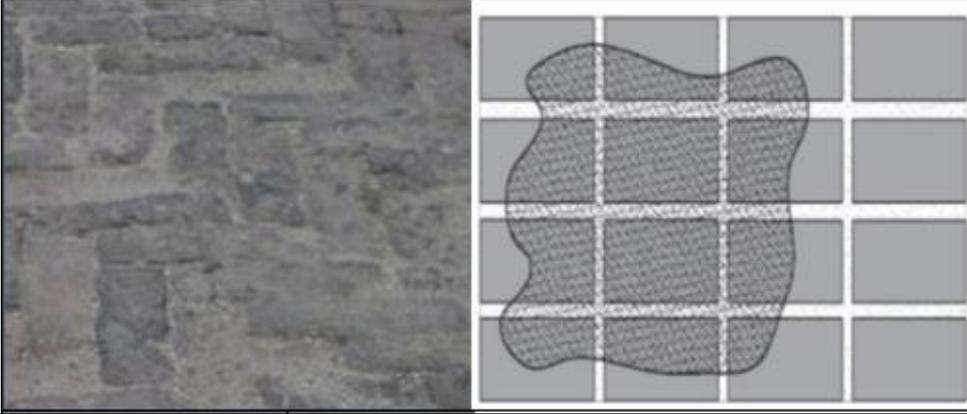
**IMAGEN N°8. Perdida de arena.**<sup>19</sup>

<b>PERDIDA DE ARENA = PA</b>		<b>Unidad: M2</b>
<b>DESCRIPCION</b>	Es la aparición de partículas de arena alrededor y sobre los adoquines.	
<b>CAUSAS</b>	Arrastre de material fino por expulsión de agua al paso de los vehículos. Juntas Abiertas Desplazamiento de juntas	
<b>FOTO Y ESQUEMA</b>

<b>SEVERIDAD</b>	<b>BAJA = B</b>	Se presenta en zonas aisladas y solamente se aprecia perdida de la arena de sello. Área inferior a 0.5 m2
	<b>MEDIA = M</b>	Se presenta perdida de la arena en los sellos, pero no se presentan asentamientos ni perdida de los perfiles del pavimentos áreas superiores a 0.5 m2.
	<b>ALTA = A</b>	Se presentan asentamientos y pérdida de los perfiles del pavimento. Áreas superiores a 0.5 m2
<b>REPARACION</b>	Se debe hacer una verificación de los posibles problemas de drenaje que pueda tener ese tramo. Si no existen drenajes y demás obras de drenajes necesarias, se deben construir. El procedimiento para reparar este deterioro, es haciendo una limpieza de la zona y efectuando de nuevo el proceso de sellado de juntas. El proceso de sellado de juntas debe realizarse en cada mantenimiento rutinario. Cuando el nivel de severidad sea alto, es necesario retirar los adoquines, verificar y reparar las condiciones en que se encuentra la capa de arena. Ya corregidas las posibles deficiencias de drenaje y la capa de arena, se continua con la recolocación de los adoquines y el sellado de juntas

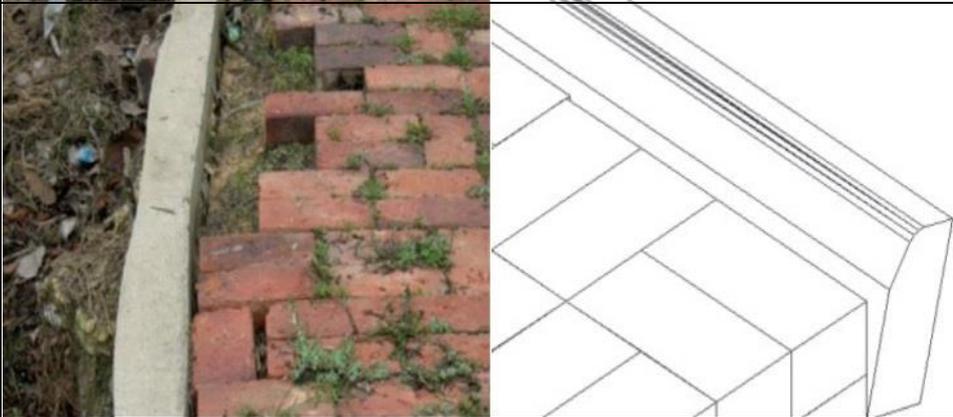
**IMAGEN N°9. Desplazamiento de borde**

<b>DESPLAZAMIENTO DE BORDE = DB</b>		<b>Unidad: M2</b>
<b>DESCRIPCION</b>	Son corrimientos localizados de los adoquines junto a los elementos de confinamiento.	
<b>CAUSAS</b>	Falla localizada en el lugar de construcción del elemento, inadecuada construcción y di seño del elemento de confinamiento. Por las cargas dl tránsito vehicular.	
<b>FOTO Y ESQUEMA</b>

<b>SEVERIDAD</b>	<b>BAJA = B</b>	Los adoquines aún están es su posición origina y el desplazamiento de borde es menor a 2 cm.
	<b>MEDIA = M</b>	Los adoquines se desplazaron de su posición original y el desplazamiento de borde esta entre 2 y 5 cm.
	<b>ALTA = A</b>	Los adoquines se desplazaron de su posición original, algunas piezas ya se salieron del pavimento y el desplazamiento d borde es superior a 5 cm.
<b>REPARACION</b>	Retirar el material afectado y limpieza de la zona. Revisar y corregir condiciones de estabilidad del sitio. Revisar y corregir problemas de drenaje del sitio. Reconstrucción de los elementos de confinamiento. Reacomodación del adoquinado.

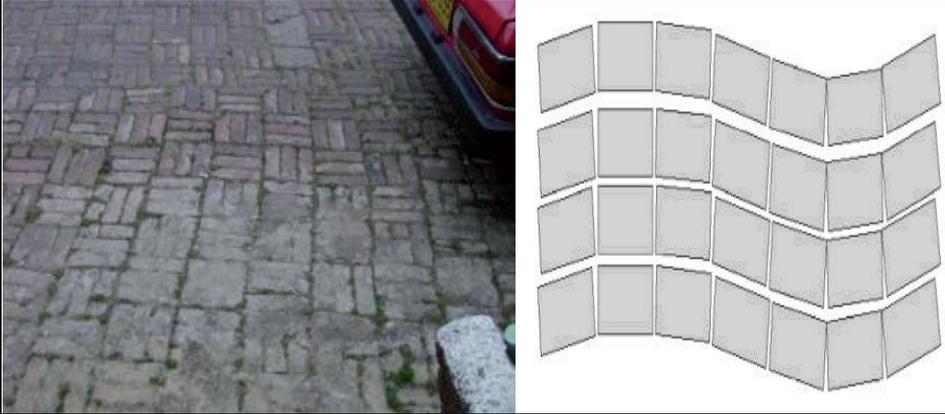
### IMAGEN N°10. Desplazamiento de juntas.<sup>21</sup>

DESPLAZAMIENTO DE JUNTA = DJ		Unidad: M2
<b>DESCRIPCION</b>	Ocurre cuando los adoquines se apartan de su alineamiento inicial. Generalmente se da en hiladas de adoquines rectangulares.	
<b>CAUSAS</b>	En zonas de frenado. En sitios de alta pendiente. Por falta de confinamiento trasversales o porque estos no están a una distancia adecuada.	
<b>FOTO Y ESQUEMA</b>

<b>SEVERIDAD</b>	BAJA = B	La separación promedio de las aberturas de las juntas es menor a 5 mm.
	MEDIA = M	La separación promedio de las aberturas de las juntas esta entre 5 y 10 mm.
	ALTA = A	La separación promedio de las aberturas de las juntas es mayor a 10 mm.
<b>REPARACION</b>	<p>Revisar y corregir si existen elementos d confinamiento y si están a una distancia adecuada.</p> <p>Si no existen, es necesario construirlos</p> <p>Hacer el retiro de los adoquines de la zona afectada, realizando el debido procedimiento de limpieza y apilamiento de estos.</p> <p>Verificar si la capa de arena está en condiciones idóneas o es necesario reemplazarla.</p> <p>Colocar de nuevo los adoquines en su posición de diseño, seguido realizar el procedimiento de sellado de juntas y limpieza de la zona.</p>

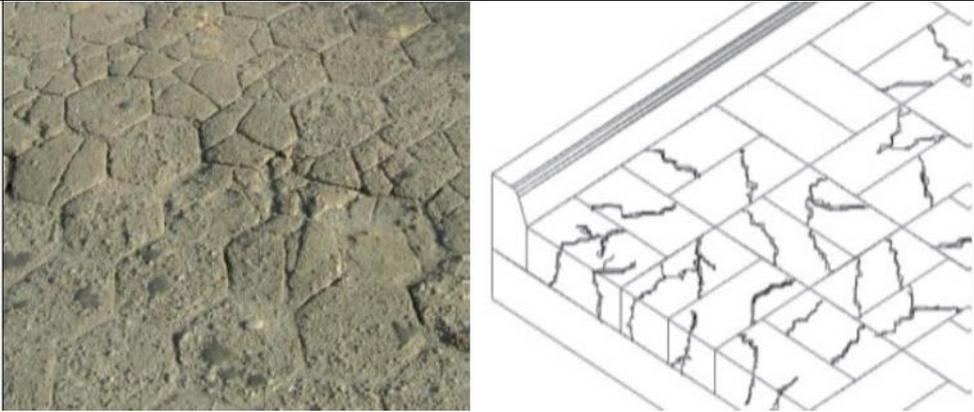
**IMAGEN N°11. Fracturamiento.**<sup>22</sup>

<b>FRACTURAMIENTO = FA</b>		<b>Unidad: M2</b>
<b>DESCRIPCION</b>	Se produce cuando aparecen grietas o fisuras en las piezas de los adoquines de concreto del pavimento Intertrabado.	
<b>CAUSAS</b>	Inadecuado espesor de los adoquines de concreto Inadecuado espesor de las capas de apoyo. Deficiencia en la calidad de los materiales de la capa de apoyo y/o de los adoquines. Paso de cargas extraordinarias (no consideradas en el diseño estructural).	
<b>FOTO Y ESQUEMA</b>

<b>SEVERIDAD</b>	<b>BAJA = B</b>	Fractura de adoquines de manera aislada. Área menor a 0.5 m <sup>2</sup>
	<b>MEDIA = M</b>	Fractura de adoquines en un área de extensión considerable y de forma continua. Área igual o superior a 0.5 m <sup>2</sup>
	<b>ALTA = A</b>	Fractura de adoquines en un área de extensión considerable y de forma continua. Se presenta pérdida de material, se forman concavidades que generan una textura rugosa. Área igual o superior a 0.5 m <sup>2</sup> .

<b>REPARACION</b>	<p>Verificar que el diseño del modelo estructural actual y el espesor de los adoquines cumplen con las solicitaciones de tránsito actual y futuro. En caso en que no cumplan, deben mejorarse las especificaciones y espesores de las capas y/o de los adoquines.</p> <p>En caso en que el nivel de severidad sea alto, es necesario el reemplazo de las piezas de adoquines. Para el reemplazo de los adoquines aplica el mismo procedimiento descrito en el deterioro de desplazamiento de juntas.</p>

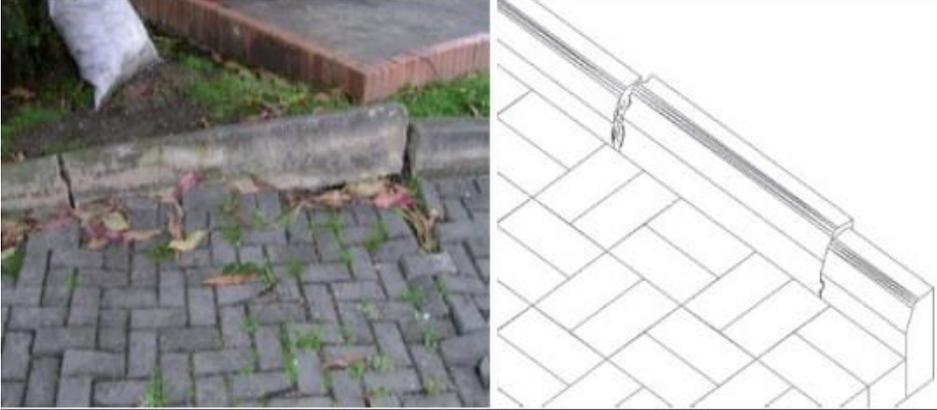
**IMAGEN N°12. Fracturamiento de confinamiento externo.**<sup>23</sup>

<b>FRACTURAMIENTO DE CONFINAMIENTO EXTERNOS = CE</b>		<b>Unidad: M2</b>
<b>DESCRIPCION</b>	Es el deterioro y destrucción parcial o total de los confinamientos externos. En estados avanzados de deterioro, se presenta pérdida de material, permitiendo la incrustación de partículas y objetos extraños al pavimento.	
<b>CAUSAS</b>	<p>Fatiga provocada por el paso del tránsito.                      Baja calidad de los materiales y/o precario control en el proceso de construcción.</p> <p>Por impacto de las llantas de los vehículos, cuando los confinamientos están a nivel superior al de rasante de la carretera.                      Por la invasión de la vegetación.                      Por retracción del concreto.</p>	
<b>FOTO Y ESQUEMA</b>

<b>SEVERIDAD</b>	<b>BAJA = B</b>	El elemento presenta fisuras menores a 3 mm.
	<b>MEDIA = M</b>	El elemento presenta grietas mayores a 3 mm. Y aún se mantienen en su lugar, sirviendo como confinamiento.

<b>ALTA = A</b>	El elemento presenta grietas mayores a 3 mm. Pero ya se ha desplazado de su ubicación inicial y no impide el desplazamiento lateral de los adoquines.
<b>REPARACION</b>	<p>Cuando el nivel de severidad sea alto, el procedimiento de reparación para este deterioro es el siguiente:</p> <ul style="list-style-type: none"> <li>-Verificar que el diseño y disposición dl elemento sea el adecuado.</li> <li>-Retirar el material afectado y limpieza de la zona.</li> <li>-Revisar y corregir condiciones de estabilidad del sitio.</li> <li>-Revisar y corregir problemas de drenaje del sitio.</li> <li>-Reconstrucción de los elementos de confinamiento.</li> <li>-Reacomodación del adoquinado.</li> </ul>

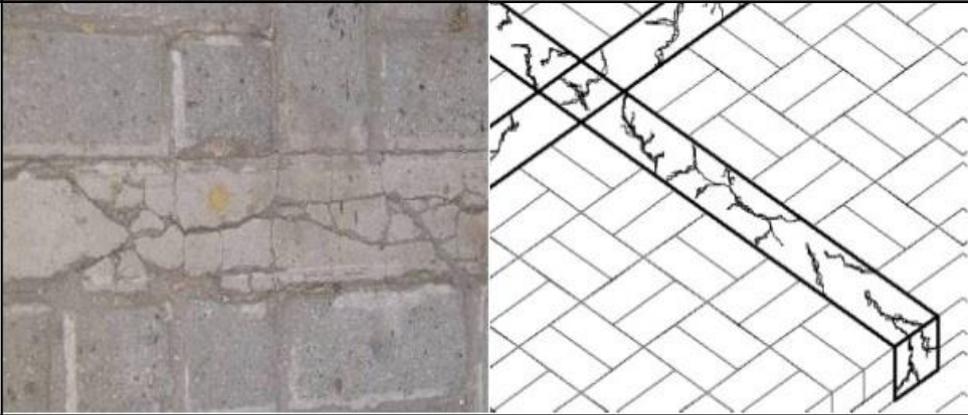
**IMAGEN N°13. Fracturamiento de confinamiento interno.**<sup>24</sup>

<b>FRACTURAMIENTO DE CONFINAMIENTO INTERNOS = CI</b>		<b>Unidad: M2</b>
<b>DESCRIPCION</b>	Es el deterioro y destrucción parcial o total de los confinamientos internos. En estados avanzados de deterioro, se presenta pérdida de material, permitiendo la incrustación de partículas y objetos extraños al pavimento.	
<b>CAUSAS</b>	Fatiga provocada por el paso del tránsito. Baja calidad de los materiales y/o precario control en el proceso de construcción. Por impacto de las llantas de los vehículos, cuando los confinamientos están a nivel superior al de rasante de la carretera. Por la invasión de la vegetación. Por retracción del concreto.	
<b>FOTO Y ESQUEMA</b>

<b>SEVERIDAD</b>	<b>BAJA = B</b>	El elemento presenta fisuras menores a 3 mm.
	<b>MEDIA = M</b>	El elemento presenta grietas mayores a 3 mm. No se presentan pérdidas de material Y aún se mantienen en su lugar, sirviendo como confinamiento.

<b>ALTA = A</b>	El elemento presenta grietas mayores a 3 mm. Se presentan pérdida de materia, permitiendo la incrustación de basuras y demás partículas u objetos extraños al pavimento. No impide el desplazamiento longitudinal y lateral de los adoquines.
<b>REPARACION</b>	<p>Cuando el nivel de severidad sea alto, el procedimiento de reparación para este deterioro es el siguiente:</p> <ul style="list-style-type: none"> <li>-Verificar que el diseño y disposición dl elemento sea el adecuado.</li> <li>-Retirar el material afectado y limpieza de la zona.</li> <li>-Revisar y corregir condiciones de estabilidad del sitio.</li> <li>-Revisar y corregir problemas de drenaje del sitio.</li> <li>-Reconstrucción de los elementos de confinamiento.</li> <li>-Reacomodación del adoquinado.</li> </ul>

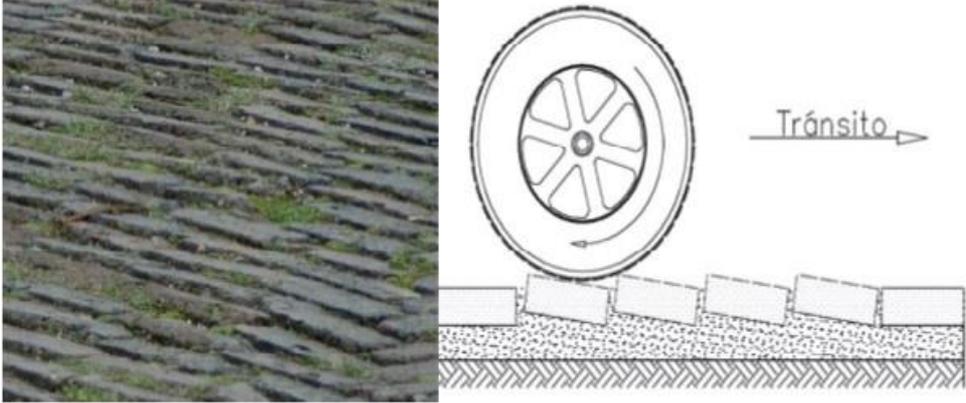
**IMAGEN N°14. Escalonamiento entre adoquines.**<sup>25</sup>

<b>ESCALAMIENTO ENTRE ADOQUINES = EA</b>		<b>Unidad: M2</b>
<b>DESCRIPCION</b>	Esta anomalía se presenta cuando se produce un cambio brusco en el nivel entre las hiladas de los adoquines del pavimento.	
<b>CAUSAS</b>	<ul style="list-style-type: none"> <li>-Error constructivo, debido a la falta de control y/o precarias técnicas de construcción.</li> <li>-Torsión ocasionada por las cargas del tránsito vehicular.</li> <li>-El patrón de diseño de colocación de los adoquines no es el más apropiado.</li> </ul>	
<b>FOTO Y ESQUEMA</b>

<b>SEVERIDAD</b>	BAJA = <b>B</b>	La altura del desnivel promedio es menor a 5 mm.
	MEDIA = <b>M</b>	La altura del desnivel promedio esta entre 5 y 10 mm.
	ALTA = <b>A</b>	La altura del desnivel promedio es mayor a 10 mm.
<b>REPARACION</b>	<ul style="list-style-type: none"> <li>-Retiro de los adoquines de la zona afectada, se deben limpiar y apilar a un lado para su posterior recolocación.</li> <li>-Separación de la capa de arena.</li> <li>-Nivelación de la capas de arena.</li> <li>-Recolocación y compactación inicial de los adoquines anteriormente levantados, es aconsejable colocar los adoquines con las caras en la misma posición con que estaban antes y así evitar discontinuidades de tonalidad en el pavimento.</li> <li>-Es el lado de juntas y compactación final.</li> </ul>

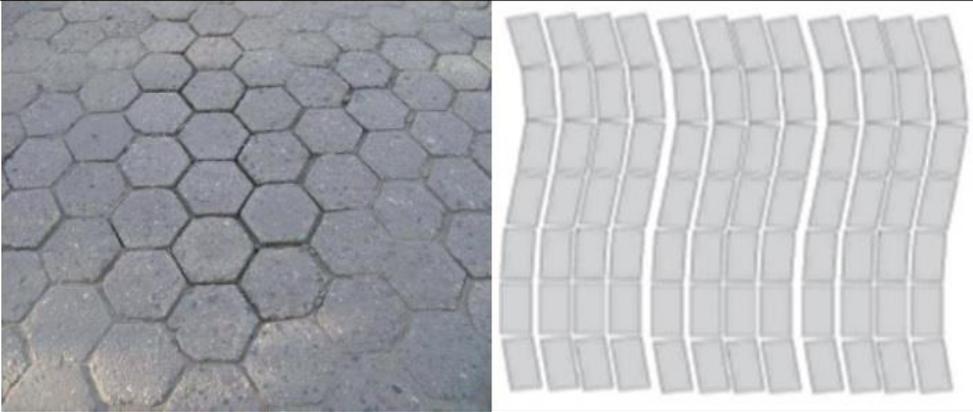
**IMAGEN N°16. Juntas abiertas.**<sup>27</sup>

<b>UNTAS ABIERTAS = JA</b>		<b>Unidad: M2</b>
<b>DESCRIPCION</b>	Se presenta cuando ocurre una separación entre juntas superior a 3mm. Permitiendo la pérdida de arena de sello y la incrustación de partículas a través de las juntas, propiciando la destrucción de las aristas de los adoquines.	
<b>CAUSAS</b>	<ul style="list-style-type: none"> <li>-Por efecto de las cargas de tránsito.</li> <li>-Confinamientos inadecuados o la falta de estos.</li> <li>-Falta de sello de juntas.</li> <li>-Error constructivo debido a la falta de control y/o precarias técnicas de construcción.</li> </ul>	
<b>FOTO Y ESQUEMA</b>

<b>SEVERIDAD</b>	BAJA = <b>B</b>	Cuando la separación entre juntas es menor a 5 mm.
	MEDIA = <b>M</b>	Cuando la separación entre juntas esta entre 5 a 10 mm.
	ALTA = <b>A</b>	Cuando la separación entre juntas es mayor a 10 mm.
<b>REPARACION</b>	<ul style="list-style-type: none"> <li>-Limpieza de la zona afectada.</li> <li>-Retiro de los adoquines de la zona afectada, se deben limpiar y apilar a un lado para su posterior recolocación.</li> <li>-Reparación de la capa de arena.</li> <li>-Nivelación de la capa de arena.</li> <li>-Recolocación y compactación inicial de los adoquines anteriormente levantados, es aconsejable colocar los adoquines con las caras en la misma posición con que estaban antes y así evitar discontinuidades de tonalidades en el pavimento.</li> <li>-Sellado de juntas y compactación final.</li> </ul>

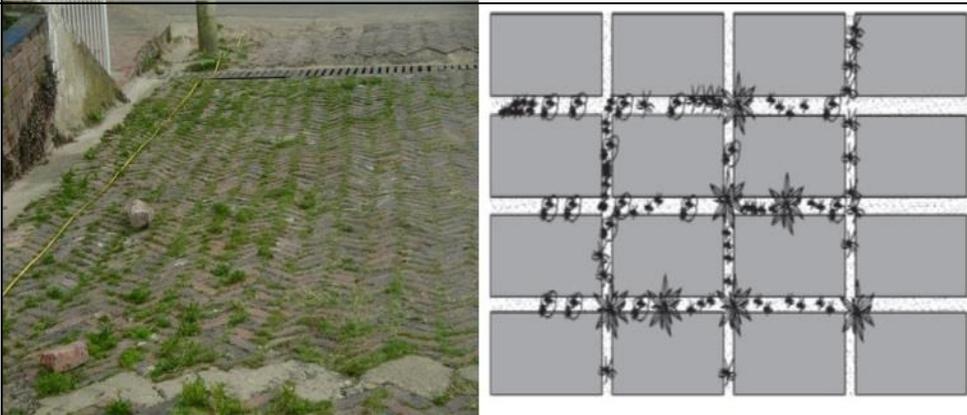
**IMAGEN N°17. Vegetación en la calzada.<sup>28</sup>**

<b>VEGETACION EN CALZADA = VC</b>		<b>Unidad: M2</b>
<b>DESCRIPCION</b>	Se presenta con el crecimiento de vegetación a través de las juntas en la calzada. El crecimiento de esta vegetación puede llevar a levantar los adoquines de concreto del pavimento.	
<b>CAUSAS</b>	-Por abandono de la carretera. -Falta de limpieza y falta de eliminación de desmorte de las franjas adyacentes de la calzada.	
<b>FOTO Y ESQUEMA</b>

<b>SEVERIDAD</b>	BAJA = B	Si solo hay aparición de vegetación entre las juntas y es apenas apreciable.
	MEDIA = M	Si es que la vegetación ya está por encima de los adoquines.
	ALTA = A	Si la vegetación ya empieza a levantar los adoquines.
<b>REPARACION</b>	<p>-Cuando los niveles de severidad son bajos o medios, el procedimiento a realizar es eliminar de forma manual el desmorte, retirar la arena de sello contaminada con las debidas herramientas y volver a realizar el proceso de sellado de juntas.</p> <p>-Cuando el nivel de severidad es alto, es necesario realizar los siguientes pasos:</p> <ul style="list-style-type: none"> <li>-Eliminar de forma manual el desmorte de las zonas afectadas.</li> <li>-Realizar una limpieza a la zona afectada.</li> <li>-Retirar los adoquines, limpiarlos y apilarlos en una zona segura.</li> <li>-Chequear y si es necesario reparar las capas afectadas.</li> <li>-Reacomodación de los adoquines y sellado de juntas con los debidos procesos de nivelación, compactación y limpieza.</li> </ul> <p>Si es el caso, realizar la eliminación del desmorte y la limpieza de las zonas adyacentes de la vía. También es recomendable utilizar algunos métodos de ataque químicos que impidan el crecimiento de vegetación, como es la fumigación con productos herbicidas.</p>

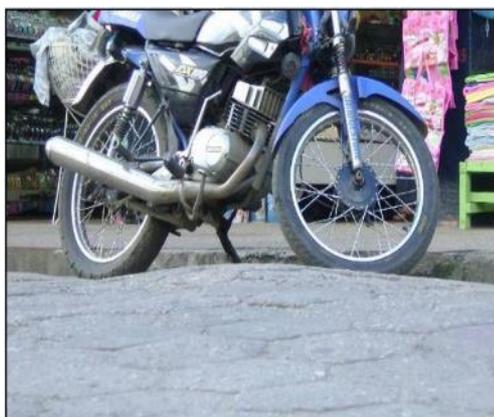
*Imagen N°4 falla por abultamiento*

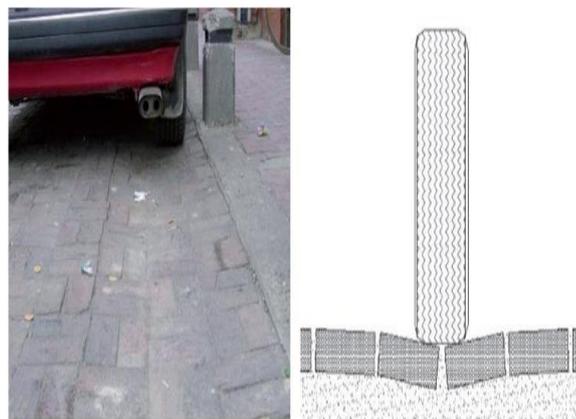
*Imagen: falla por ahuellamiento*

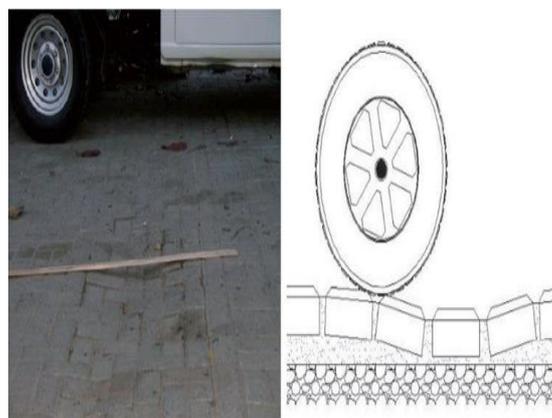
*Imagen N°6 falla por Depresión*

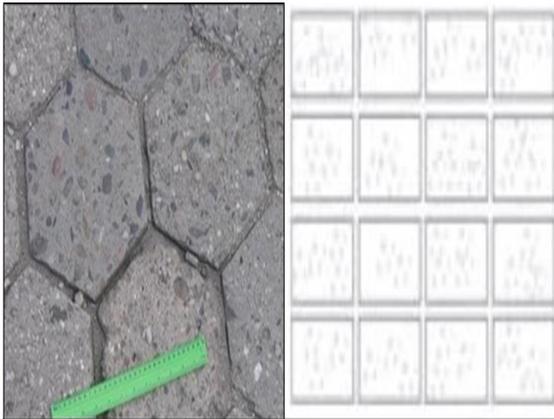
**Imagen N°7** falla por desgaste superficial

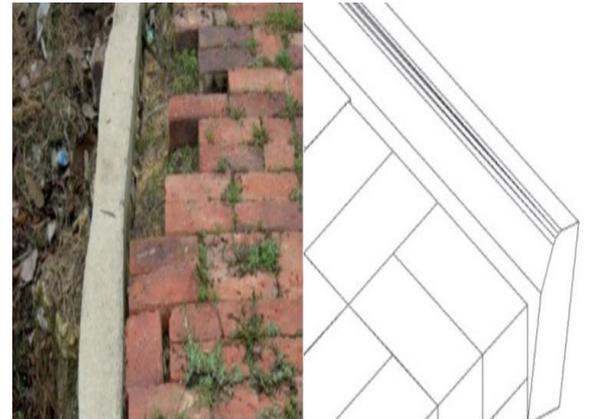
**Imagen N°9** falla desplazamiento de borde

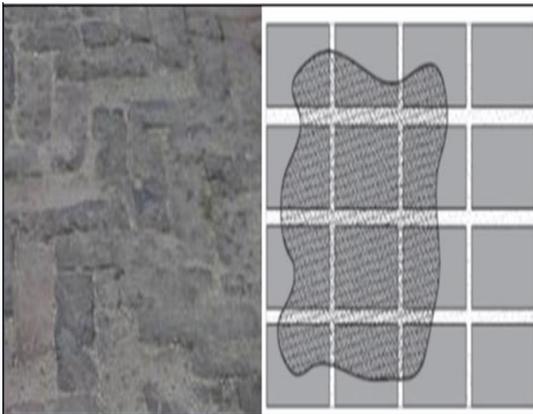
**Imagen N° 08** perdida de arena

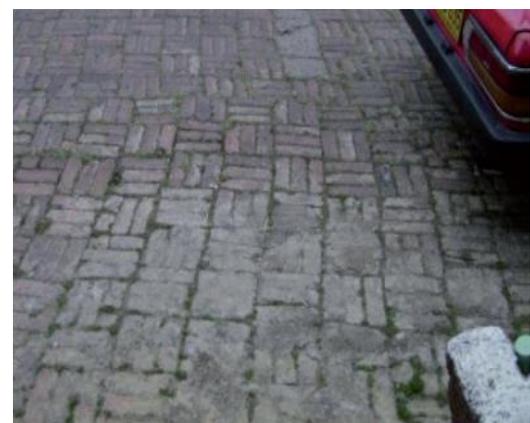
**Imagen N°10** falla desplazamiento de juntas

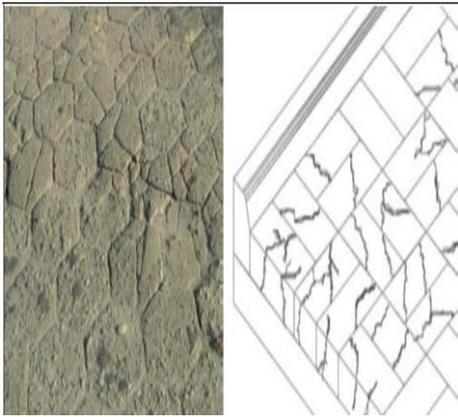
**Imagen** N°10 falla por fracturamiento

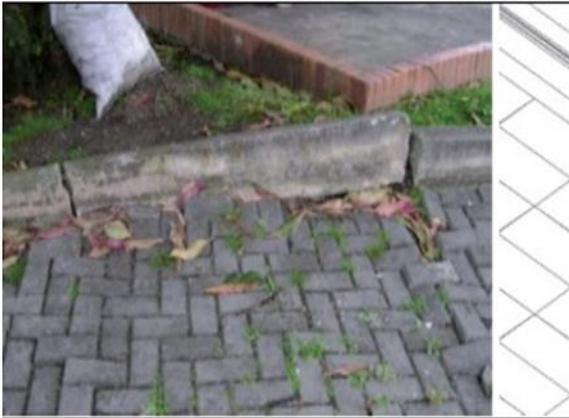
**Imagen** N°10 falla por fracturamiento de confinamientos externos

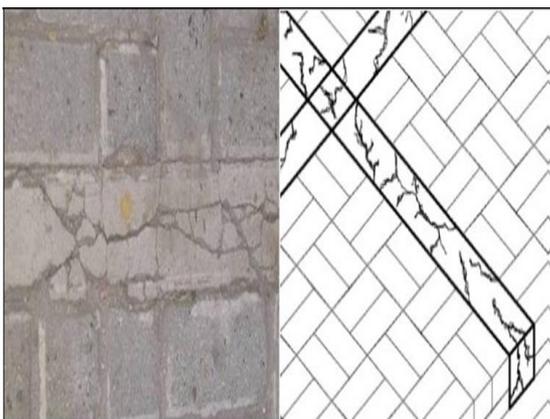
**Imagen** N°10 falla por fracturamiento de confinamientos internos

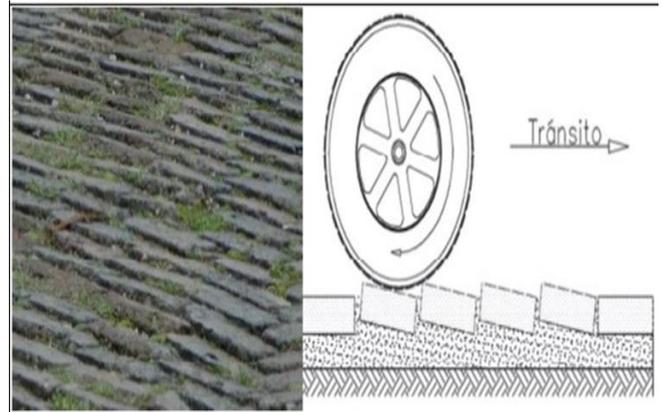
**Imagen** N° 13 falla escalonamiento entre adoquines

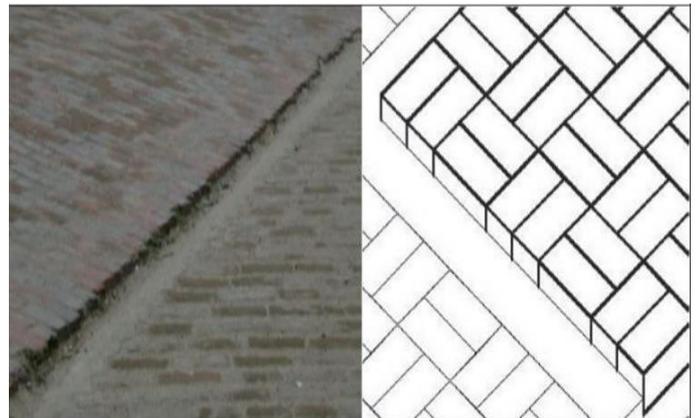
**Imagen** N° 14 falla escalonamiento entre adoquines y confinamiento

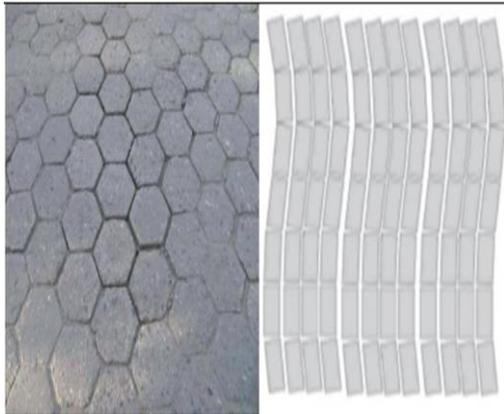
**Imagen** N° 15 juntas abiertas

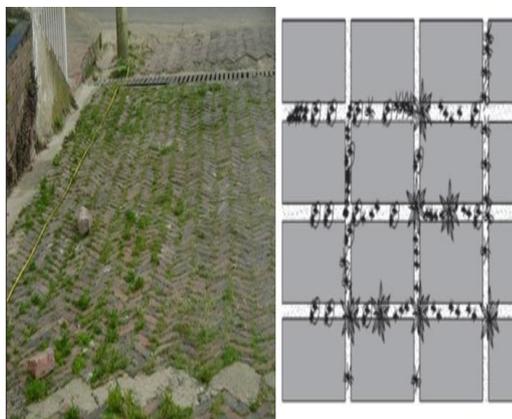
**Imagen** N° 16 vegetación en calzada

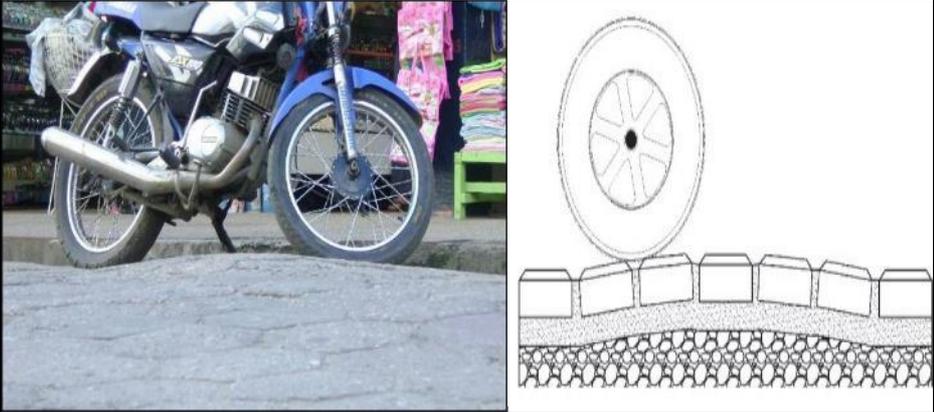
**IMAGEN N°4. ABULTAMIENTO<sup>48</sup>**

<b>ABULTAMIENTO = AB</b>							
<b>DESCRIPCION</b>	Son levantamientos o protuberancias que se presentan en la superficie del pavimento.						
<b>CAUSAS</b>	Cambios volumétricos de la Subrasante. Generalmente se presentan en Subrasante con suelos expansivos.						
<b>FOTO Y ESQUEMA</b>

<b>SEVERIDAD</b>

<table><tr> <td style="text-align: center;">BAJA = B</td> <td style="text-align: center;">Flecha menor a: 20 mm.</td> </tr></table>

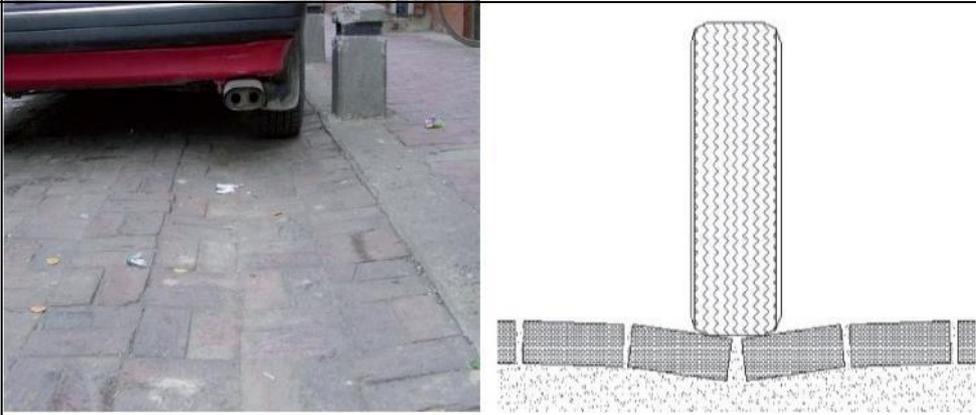
**IMAGEN N°5. Ahuellamiento<sup>49</sup>**

<b>AHUELLAMIENTO = AH</b>		<b>Unidad: M2</b>
<b>DESCRIPCION</b>	Esta anomalía se presenta generalmente bajo las huellas de los vehículos, a lo largo del sentido del tráfico.	
<b>CAUSAS</b>	Hundimientos causados por las cargas del tránsito. Consolidación de las capas subyacentes. Inadecuada compactación de las capas estructurales. Aparcamiento de vehículos pesados durante mucho tiempo.	
<b>FOTO Y ESQUEMA</b>

<b>SEVERIDAD</b>	<b>BAJA = B</b>	Flecha menor a: 20 mm.
	<b>MEDIA = M</b>	Flecha entre: 20 y 40 mm.
	<b>ALTA = A</b>	Flecha mayores a: 40 mm.
<b>REPARACION</b>	<p>El trabajo a realizar es una nivelación y compactación siguiendo estos pasos:</p> <ul style="list-style-type: none"> <li>- Retiro de los adoquines de la zona afectada, se deben limpiar y apilar a un lado para su posterior recolección.</li> <li>- Excavación de las siguientes capas, se deben verificar posibles problemas de drenaje y demás elementos que está afectando la estabilidad.</li> <li>- Reposición de material conforme a las especificaciones de la capa a tratar. Si es necesario, se deben tomar materiales de mejores especificaciones, para evitar la incidencia de este daño nuevamente.</li> <li>- Compactación y nivelación de las capas tratadas</li> <li>- Recolocación y compactación inicial de los adoquines anteriormente levantados, es aconsejable colocar los adoquines con las caras en la misma posición con que estaban antes y así evitar discontinuidades de tonalidad en el pavimento.</li> <li>- Sellado de juntas y compactación final.</li> </ul> <p>En caso en que el daño sea muy severo y reincidente, debe considerarse la opción de realizársele un tratamiento o una estabilización al suelo de fundación.</p>

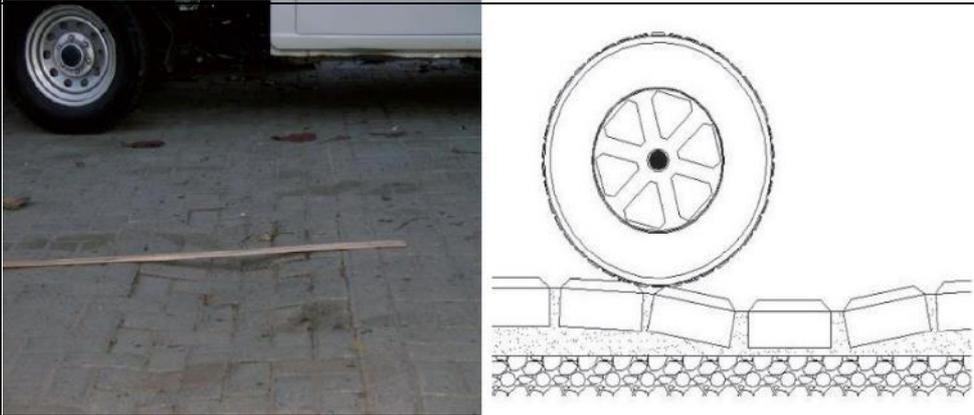
**IMAGEN N°6. Depresiones<sup>50</sup>**

<b>DEPRESIONES = DA</b>		<b>Unidad: M2</b>
<b>DESCRIPCION</b>	Son hundimientos localizados en forma circular o semejante a ella, sin pérdida de material.	
<b>CAUSAS</b>	Asentamientos en el suelo de fundación. Fallas en la capa de arena cuando las partículas de este se degradan. Un inadecuado drenaje o la falta de mantenimiento de este.	
<b>FOTO Y ESQUEMA</b>

<b>SEVERIDAD</b>	<b>BAJA = B</b>	Flecha menor a: 20 mm.
	<b>MEDIA = M</b>	Flecha entre: 20 y 40 mm.
	<b>ALTA = A</b>	Flecha mayores a: 40 mm.
<b>REPARACION</b>	<p>El trabajo a realizar es una nivelación y compactación siguiendo estos pasos:</p> <ul style="list-style-type: none"> <li>- Retiro de los adoquines de la zona afectada, se deben limpiar y apilar a un lado para su posterior recolección.</li> <li>- Excavación de las siguientes capas, se deben verificar posibles problemas de drenaje y demás elementos que está afectando la estabilidad.</li> <li>- Reposición de material conforme a las especificaciones de la capa a tratar. Si es necesario, se deben tomar materiales de mejores especificaciones, para evitar la incidencia de este daño nuevamente.</li> <li>- Compactación y nivelación de las capas tratadas</li> <li>- Recolocación y compactación inicial de los adoquines anteriormente levantados, es aconsejable colocar los adoquines con las caras en la misma posición con que estaban antes y así evitar discontinuidades de tonalidad en el pavimento.</li> <li>- Sellado de juntas y compactación final.</li> </ul> <p>En caso en que el daño sea muy severo y reincidente, debe considerarse la opción de realizársele un tratamiento o una estabilización al suelo de fundación.</p>

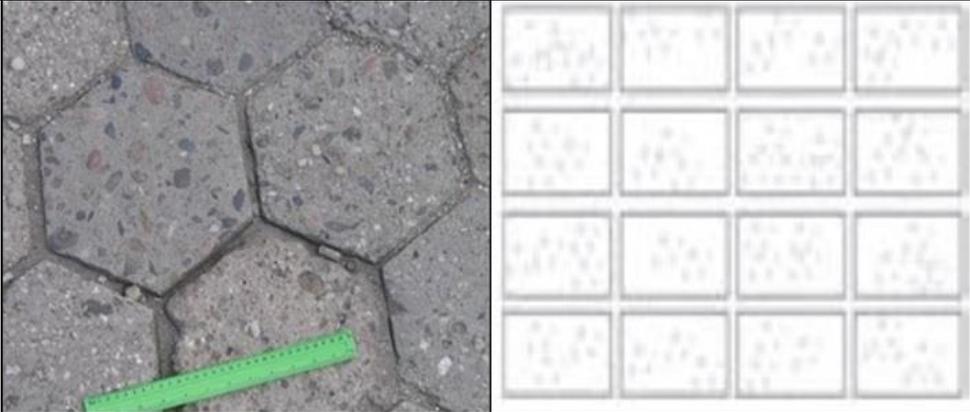
<b>DESGASTE SUPERFICIAL = DS</b>		<b>Unidad: M2</b>
<b>DESCRIPCION</b>	Perdida de finos en la superficie del adoquín, creando una textura superficial rugosa; se forman cavidades y deja expuesto el agregado grueso.	
<b>CAUSAS</b>	Baja calidad y/o control en la fabricación de los adoquines. Por la abrasión de las llantas de los vehículos. Exposición constante a flujos de aguas a presión.	
<b>FOTO Y ESQUEMA</b>

<b>SEVERIDAD</b>	<b>BAJA = B</b>	Desgaste superficial aislado. Área inferior o igual a 0.5 m <sup>2</sup> .
	<b>MEDIA = M</b>	Desgaste superficial en un área de extensión considerable y de forma continua, con pérdida de finos. Área superior a 0.5 m <sup>2</sup> .
	<b>ALTA = A</b>	Desgaste superficial en un área de extensión considerable y de forma continua, con pérdida de agregado grueso y formación de concavidades. Área superior a 0.5 m <sup>2</sup> .
<b>REPARACION</b>	Cuando el nivel de severidad sea alto, es necesario reemplazar las piezas de adoquines en mal estado por otras piezas de mejor resistencia al desgaste.

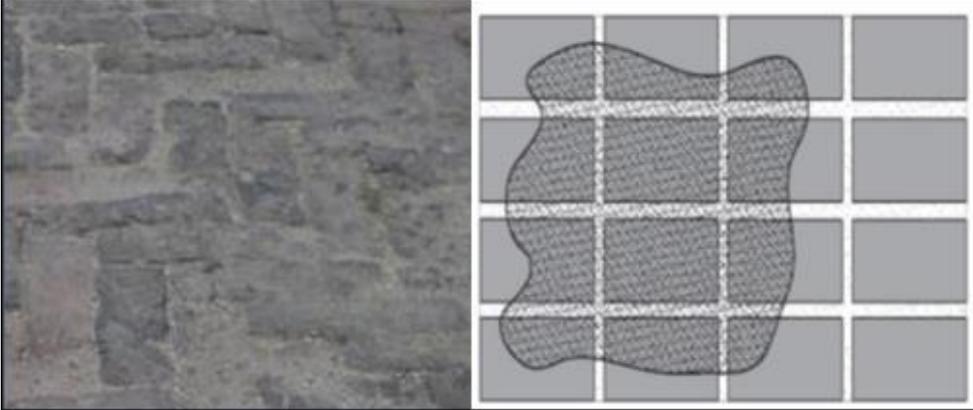
**IMAGEN N°8. Perdida de arena.<sup>51</sup>**

<b>PERDIDA DE ARENA = PA</b>		<b>Unidad: M2</b>
<b>DESCRIPCION</b>	Es la aparición de partículas de arena alrededor y sobre los adoquines.	
<b>CAUSAS</b>	Arrastre de material fino por expulsión de agua al paso de los vehículos. Juntas Abiertas Desplazamiento de juntas	
<b>FOTO Y ESQUEMA</b>

<b>SEVERIDAD</b>	<b>BAJA = B</b>	Se presenta en zonas aisladas y solamente se aprecia pérdida de la arena de sello. Área inferior a 0.5 m <sup>2</sup>
	<b>MEDIA = M</b>	Se presenta pérdida de la arena en los sellos, pero no se presentan asentamientos ni pérdida de los perfiles del pavimentos áreas superiores a 0.5 m <sup>2</sup> .
	<b>ALTA = A</b>	Se presentan asentamientos y pérdida de los perfiles del pavimento. Áreas superiores a 0.5 m <sup>2</sup>
<b>REPARACION</b>	Se debe hacer una verificación de los posibles problemas de drenaje que pueda tener ese tramo. Si no existen drenajes y demás obras de drenajes necesarias, se deben construir. El procedimiento para reparar este deterioro, es haciendo una limpieza de la zona y efectuando de nuevo el proceso de sellado de juntas. El proceso de sellado de juntas debe realizarse en cada mantenimiento rutinario. Cuando el nivel de severidad sea alto, es necesario retirar los adoquines, verificar y reparar las condiciones en que se encuentra la capa de arena. Ya corregidas las posibles deficiencias de drenaje y la capa de arena, se continua con la recolocación de los adoquines y el sellado de juntas
