TESIS

**“DETERMINAR LOS DEFECTOS DEL PAVIMENTO
FLEXIBLE DE LA CARRETERA FEDERICO BASADRE
EN EL TRAMO DISTRITO ALEXANDER VON
HUMBOLDT- DISTRITO SAN ALEJANDRO- PROVINCIA
AGUAYTÍA, UCAYALI - PERÚ, 2018.”**

BRAYAN JHOSTIN CABANILLAS SANCHEZ

2018

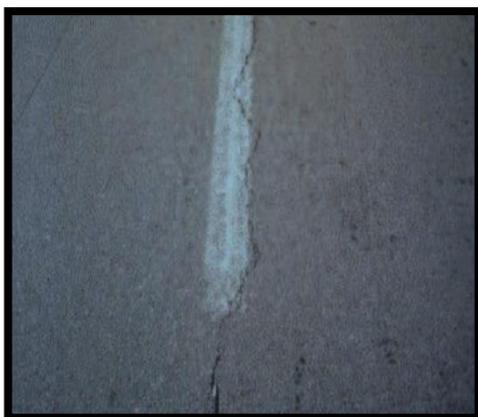
El deterioro / falla es consecuencia del fenómeno de fatiga de las capas asfálticas sometidas a una repetición de cargas superior a la permisible. Es indicativo de insuficiencia estructural del pavimento. Esta falla comienza en la parte inferior de las capas asfálticas. La fisuración se propaga a la superficie.

Figura N° 04: Gravedad 1

- Ninguna medida
- Reparaciones por sello o carpeta asfáltica con mezcla en caliente.
- Sello o carpeta asfáltica
- Rehabilitación o reconstrucción.

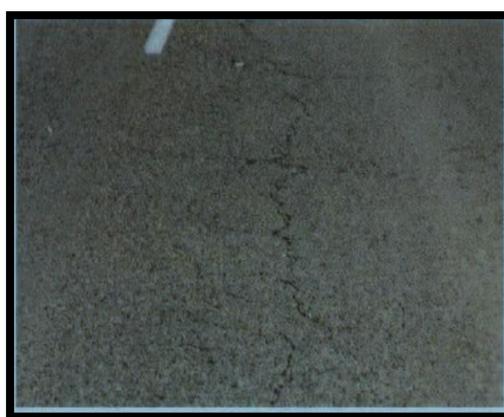
Figura N° 05: Gravedad 2

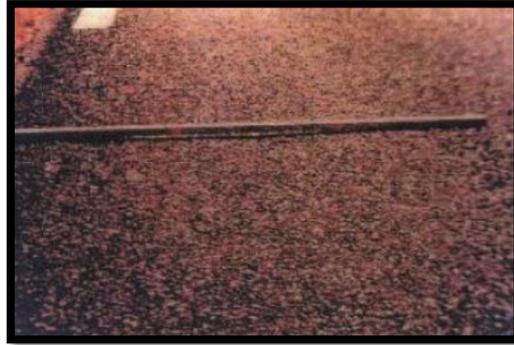
Los deterioros o fallas 3a y 3b son consecuencias del fenómeno de fatiga de una o varias capas del pavimento y de la subrasante sometidas a una repetición de cargas superior a la permisible. Es indicativo de insuficiencia estructural del pavimento.

Figura N° 06: Gravedad 1

- Ninguna medida.
- Reparaciones por carpeta asfáltica con mezcla en caliente
- Carpeta asfáltica.
- Rehabilitación o reconstrucción parcial o total (incluyendo el drenaje si fuera necesario).

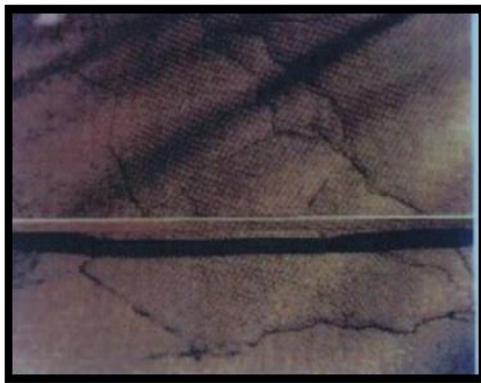
Figura N° 07: Gravedad 2

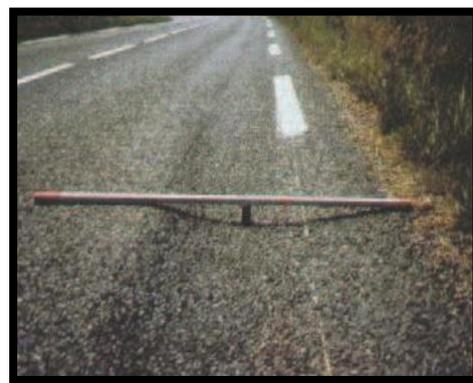
Figura N°08: Gravedad 3

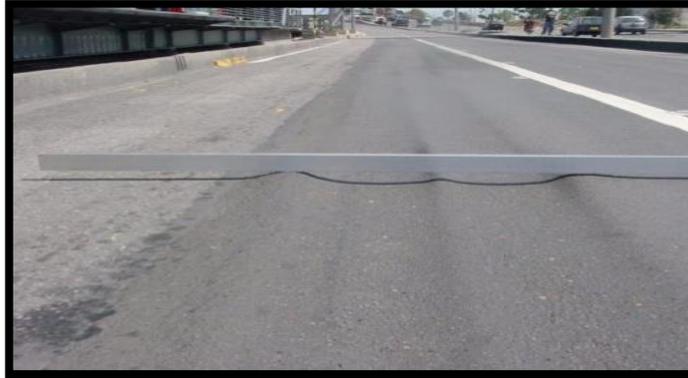
rodadura (deterioro 4). La huella aparece en el trazado de las ruedas, en un ancho inferior a 0.8 m, sobre los laterales del pavimento de 0.5 a 0.8 m del borde, debido a un comportamiento visco-elástico de las de la capa de rodadura bajo un tráfico pesado y canalizado.

- Esta puede provenir de las siguientes causas probables:
- Defecto de dosificación del asfalto.
- Inadecuación entre el tipo de asfalto y la temperatura de la capa de rodadura.
- Inadecuación entre la gradación de los agregados y la temperatura de la capa de rodadura.
- Inadecuación entre la gradación de los agregados y la clase de tránsito

Figura N° 09: Gravedad 3 (Fuente: SCI Bogotá Colombia 2011)

- Ninguna medida.
- Reparaciones con mezcla en caliente.
- Carpeta asfáltica.
- Fresado y carpeta asfáltica.
- Rehabilitación o reconstrucción parcial o total (incluyendo el drenaje si fuera necesario).

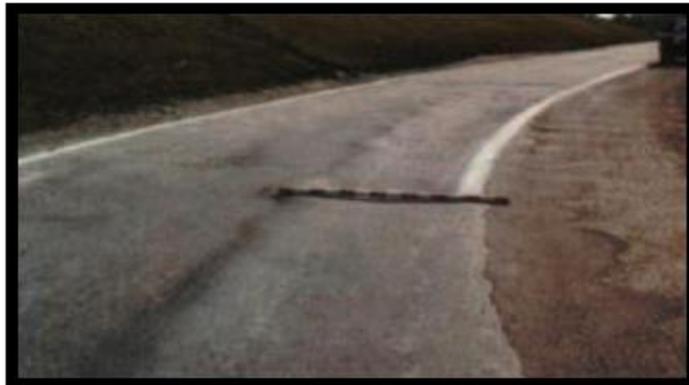
Figura N° 10: Gravedad 3 (Fuente: Manual de carreteras, conservación vial del MTC 2013.)

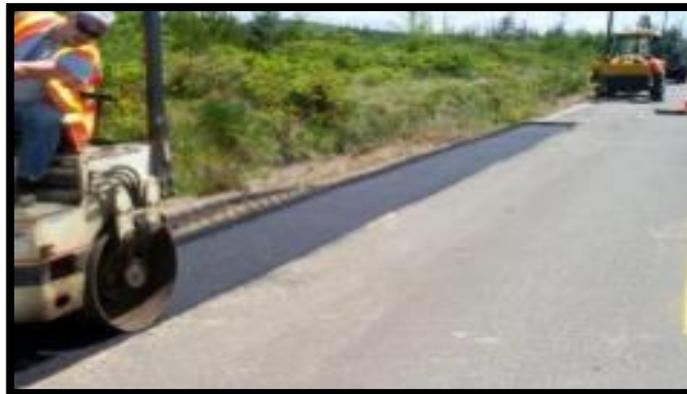
1: Reparación o parchado para deterioros/ fallas superficiales.

Figura N° 11. Gravedad 1 (Fuente: Fernando Sánchez Sabogal)

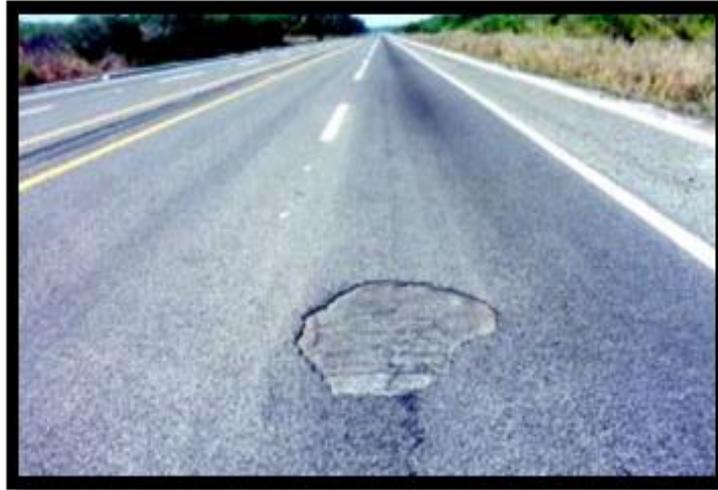
- Esta falla indica las siguientes causas probables:
- Defecto de adherencia del asfalto o de dosificación del mismo.
- Asfalto defectuoso o endurecido y perdiendo sus propiedades ligantes.
- Agregados defectuosos (sucios o muy absorbentes).
- Defectos de construcción.
- Efecto de agentes agresivos (solventes, agua, etc.).

Figura 12: Gravedad 2 (Fuente: Catálogo de deterioros de pavimentos flexibles)

- Ninguna medida.
- Reparaciones con mezcla en caliente o tratamiento superficial.
- Carpeta asfáltica, tratamiento superficial.

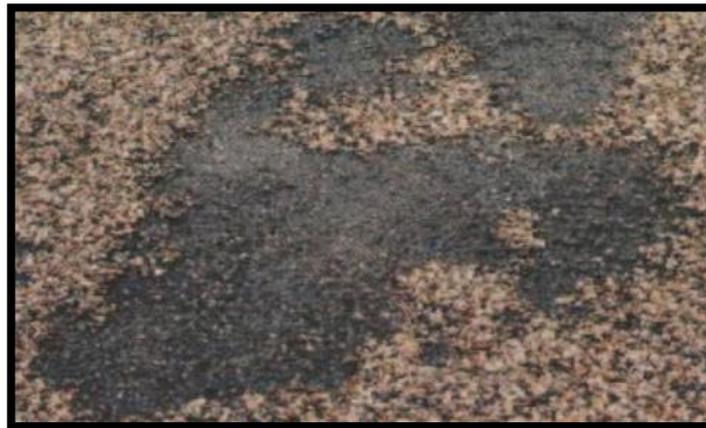
Figura 13: Gravedad 3 (Fuente: Manual de carreteras, conservación vial del MTC 2013.)

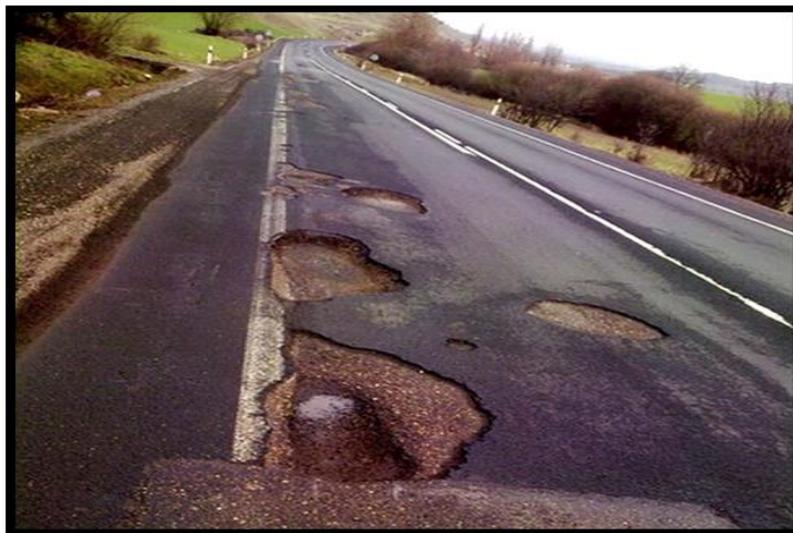
Esta falla proviene de la evolución de otros deterioros y carencia de conservación vial: Desprendimiento fisuración de fatiga.

Figura N° 14: Gravedad 3 (Fuente: [www. tapatubache.com](http://www.tapatubache.com))

- Ninguna medida.
- Reparaciones por carpeta asfáltica con mezcla en caliente.
- Rehabilitación o reconstrucción.

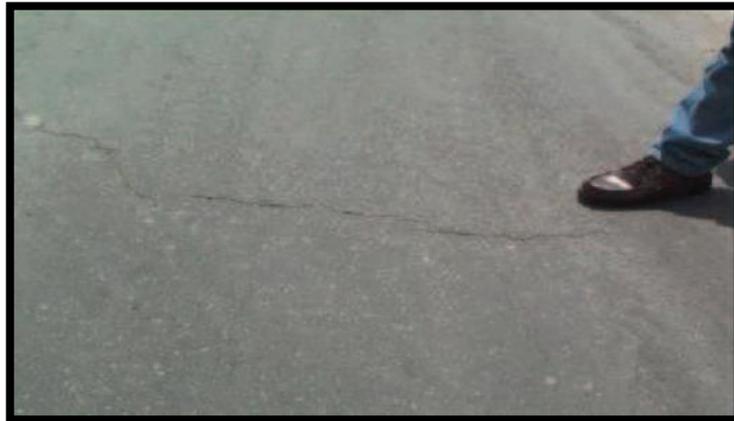
Reflexión de grietas de capas inferiores y apertura de juntas de construcción defectuosas.

Figura N°15: Gravedad 1 (Fuente: Manual de carreteras, conservación vial del MTC 2013)

- Ninguna medida.
- Reparaciones por carpeta asfáltica con mezcla en caliente.
- Sello.
- Rehabilitación o reconstrucción.

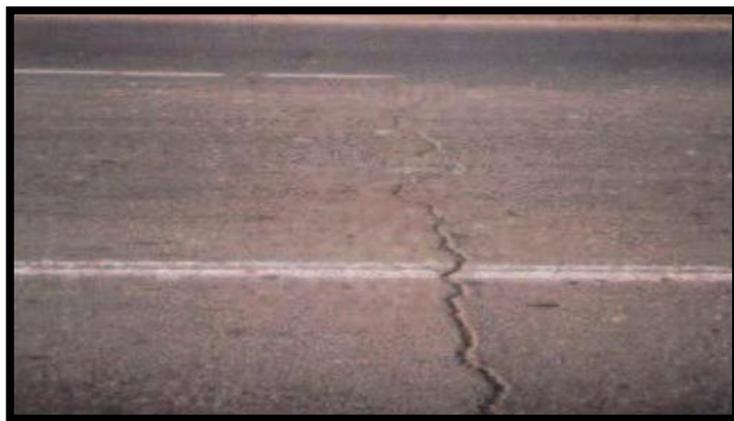
Figura N° 16: Gravedad 2 (Fuente: Manual de carreteras, conservación vial del MTC 2013)

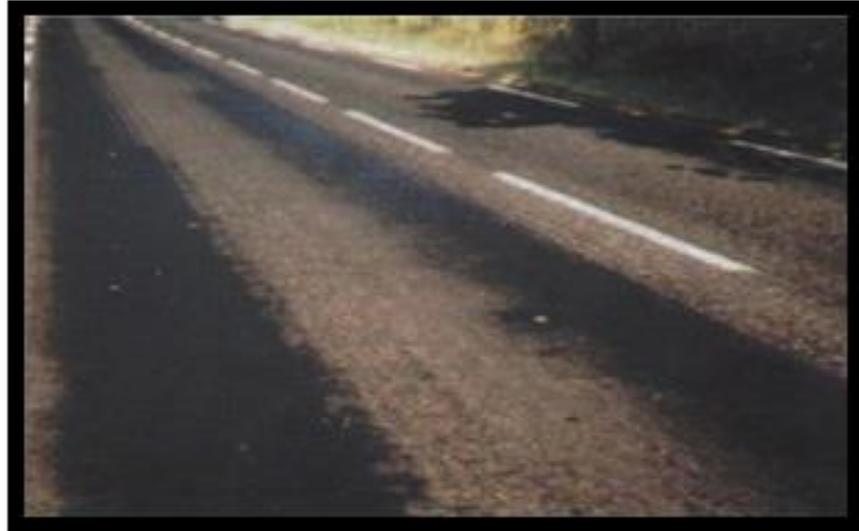
Este deterioro o falla se manifiesta por un afloramiento de material bituminoso de la mezcla a la superficie del pavimento. Forma una superficie brillante, reflectante, resbaladiza y pegajosa según los niveles del fenómeno.

Figura N° 17: Gravedad 3 (Fuente: Manual de carreteras, conservación vial del MTC 2013)

- Ninguna medida.
- Carpeta asfáltica.

- Fresado y carpeta asfáltica.
