**“ANALISIS Y RECOMENDACIONES PARA EVITAR LAS FALLAS EN MUROS CONSTRUIDOS CON LADRILLOS DE ARCILLA EN LAS VIVIENDAS DE LA CALLE SAN JOSÉ CUADRA 1 y 2 DEL CENTRO POBLADO 19 DE AGOSTO, DISTRITO LA UNION – PIURA” .**

**ADNY ELIZABETH CONTRERAS TINEO**

**2015**

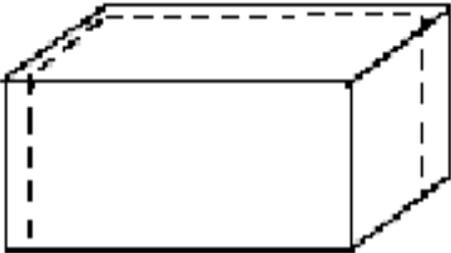
PROBLEMA DEL LADRILLO	RAZÓN PROBABLE	SOLUCIÓN POSIBLE
<p><b>1. TAMAÑO</b></p> <p>(A) Demasiado grande en todas las dimensiones (todos los tipos)</p>

<p><i>Imagen n°01</i></p> <p><b>Fuente:</b> tesis patologías en muros ( Aníbal Seminario Cagallaza)</p>	<p>(i) Demasiadas partículas gruesas en la materia prima</p> <p>(ii) Subcocido (De cualquier manera, (i) o (ii), los ladrillos no encojen lo recomendado)</p> <p>(iii) Molde u horma de extrusión demasiado grande - ¿desgastado?</p>	<p>(i) Cribar el material grueso o desgranar antes de introducir en el molde</p> <p>(ii) Aumentar la temperatura y / o tiempo de cocción (¿aumento de combustible?)</p> <p>(iii) Sustituir</p>

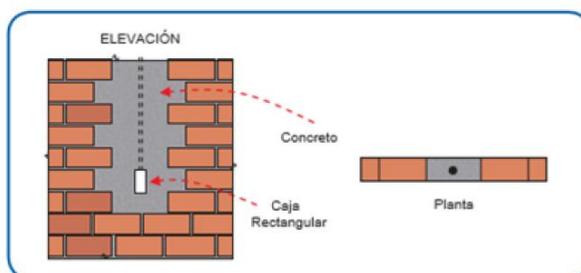
Oportunamente debes proveer a los muros de los espacios y canales requeridos para alojar tuberías y cajas de las instalaciones eléctricas (Ver Imagen 18) para evitar así el inconveniente y peligroso picado de los muros luego de construidos (Ver Imagen 19). Si picamos, debilitamos los muros portantes (estructura).

**Imagen n° 18** Debilitamiento de muros portantes

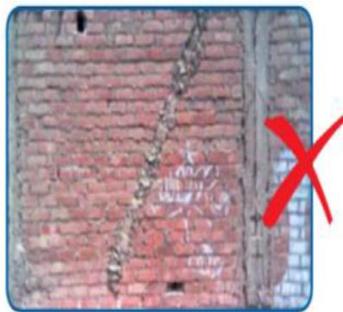
Algunas veces, se suele colocar las tuberías después de construidos los muros portantes. Para hacerlo, pican la albañilería, instalan el tubo y luego resanan la zona afectada con mortero. Éste es un procedimiento constructivo incorrecto que afecta a la estructura y la debilita (Ver Imagen N 20). Por esta razón, la Norma Técnica no lo aprueba.

**Imagen n° 20** Procedimiento constructivo incorrecto que afecta a la estructura y la debilita.

Para este caso en particular, la Norma E-070 dice lo siguiente: “Los tubos para las instalaciones sanitarias y los tubos con diámetros mayores que 55 mm, deben tener recorridos fuera de los muros portantes o en falsas columnas, o en ductos especiales o también en muros no portantes (tabiques)”.

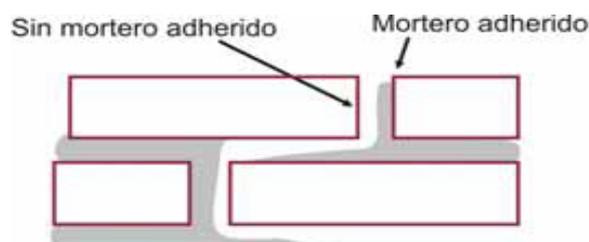
**Imagen No21**

a) Si la grieta produjo una separación limpia entre el mortero y el ladrillo, ello es debido a una baja adherencia entre el mampuesto y el mortero posiblemente por falta de humectación del ladrillo o por problemas en la elaboración del mortero. Figura adjunta

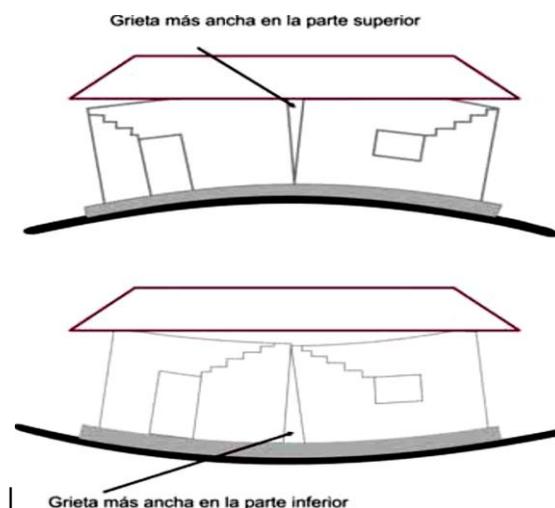
**Imagen N°24**

Luego va disminuyendo su volumen y se licúa a partir de 35%. Al aumentar su volumen, el suelo ejerce una presión que ronda en los 4 Kg. / cm<sup>2</sup> Como las cargas que los muros portantes transmiten al suelo están en el orden de los 2 Kg. / cm<sup>2</sup> puede ocurrir que la acción del suelo supere a las cargas empujando la estructura hacia arriba.

Si la humedad continua aumentando el suelo pierde volumen y resistencia produciéndose el fenómeno contrario. Figura. Mostrada

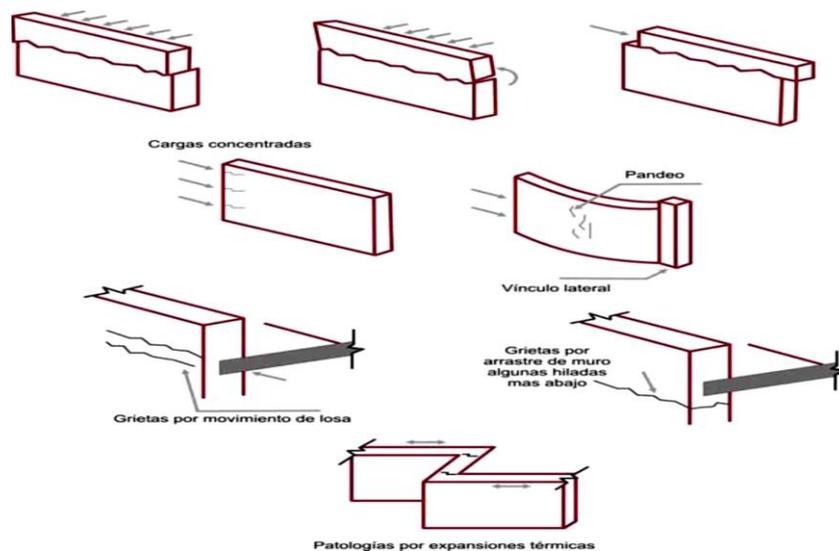
**Imagen n°25** Deficiencias Del Proyecto

Para evitarlos deben idearse diseños que minimicen acomoden o prevengan estos movimientos.

Juntas, fijaciones y refuerzos de acero son algunos de los sistemas generalmente empleados con el objeto de resolver estos problemas.

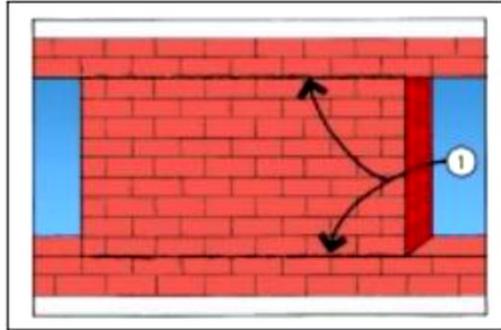
1. Pequeñas grietas y mortero fisurado en las juntas horizontales en el extremo superior e inferior de la pila

*Imagen n° 26 Clasificación de los tipos de daños  
Fuente: ASI – Ing. Sísmica*

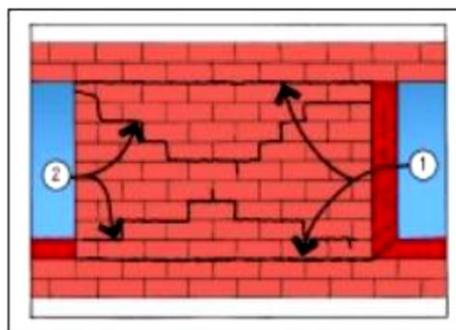
1. Grietas Moderadas y mortero fisurado en las juntas horizontales en el extremo superior e inferior de la pila.
2. Posibles grietas y mortero fisurado en las juntas de pega dentro de la pila pero las juntas

*Imagen n° 27 Clasificación de los tipos de daños  
Fuente: ASI – Ing. Sísmica*

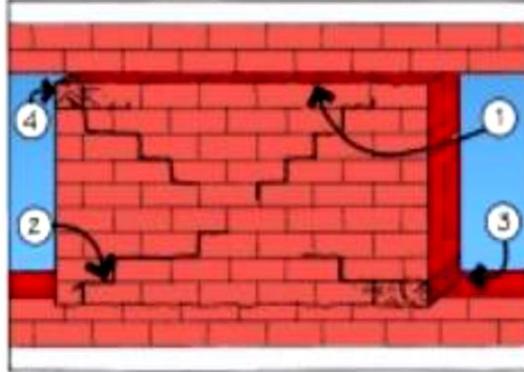
1. Posible movimiento en el plano o fuera de él, en la parte superior e inferior de las pilas.

2. Unidades de ladrillos rotos y fisurados en las esquinas de la pila.
3. Grietas y mortero fisurado en las juntas horizontales en el extremo superior e inferior de la pila

**Imagen n° 28** Clasificación de los tipos de daños  
**Fuente:** ASI – Ing. Sísmica

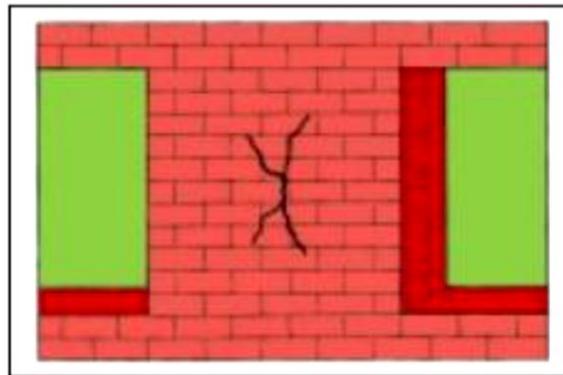
1. Grietas diagonales pequeñas en unidades de ladrillo en un poco menos del 5% de las hiladas

**Imagen n°29** Clasificación de los tipos de daños  
**Fuente:** ASI – Ing. Sísmica

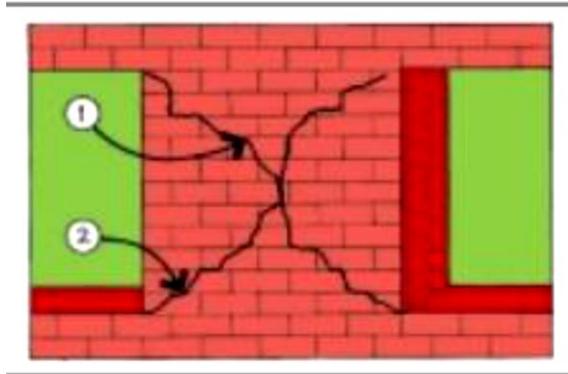
1. Grietas diagonales en la pila, muchas de las cuales van a través de las unidades de ladrillo con grietas de ancho menor 6 mm.

2. Las grietas diagonales llegan a alcanzar las esquinas, no se presentan roturas o fisuras en las esquinas de la pila.

**Imagen n° 30** Clasificación de los tipos de daños  
**Fuente:** ASI – Ing. Sísmica

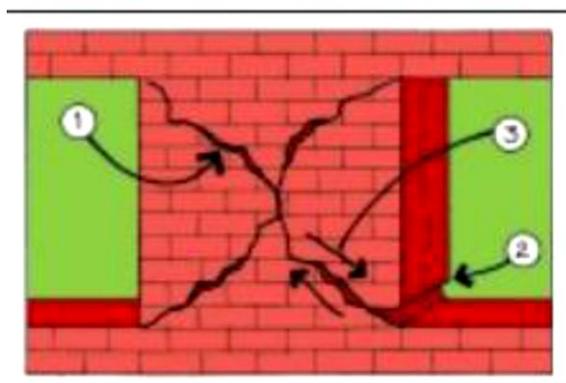
1. Grietas diagonales en la pila, muchas de las cuales van a través de las unidades de ladrillo con grietas de ancho superior a 6mm.
2. Se presentan roturas y fisuras secundarias en las esquinas de la pila
3. Movimientos secundarios a lo largo o a través del plano de rotura.
4. Desprendimiento.

**Imagen n° 31** Clasificación de los tipos de daños  
**Fuente:** ASI – Ing. Sísmica

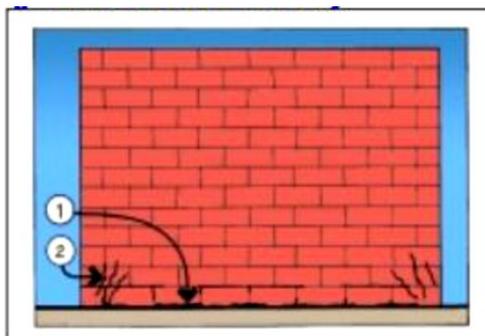
1. Grietas horizontales pequeñas en las juntas horizontales en los talones del muro.
2. Grietas orientadas diagonalmente y fisuras secundarias en el talón del muro.

*Imagen n°32 Clasificación de los tipos de daños  
Fuente: ASI – Ing. Sísmica*

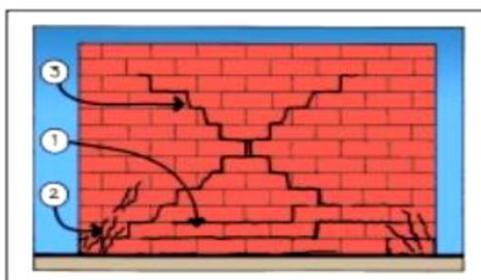
1. Grietas horizontales y mortero fisurados en las juntas horizontales indican que ha ocurrido un desplazamiento horizontal a lo largo de las grietas y se crea un mecanismo de rotura escalonado con aberturas en las juntas de aprox. 6mm
2. Grietas diagonales y rotura en el talón del muro. Las grietas se extienden en varias hiladas
3. Grietas orientadas diagonalmente algunas de las cuales atraviesan.

*Imagen n°33 Clasificación de los tipos de daños  
Fuente: ASI – Ing. Sísmica*

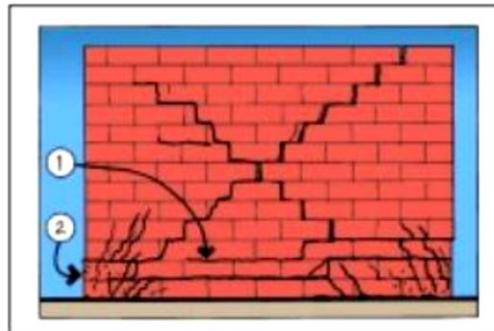
1. Grietas horizontales cerca de la base del muro similar al nivel de daño moderado excepto que el ancho es de aprox. 12mm
2. Grietas orientadas y grietas en la base del muro. Las grietas se extienden en varias hiladas se presentan grietas a través de las unidades.
3. Grietas diagonales que tratan de combinar mecanismos de colapso pueden atravesar piezas.

*Imagen n° 34 Clasificación de los tipos de daños  
Fuente: ASI – Ing. Sísmica*

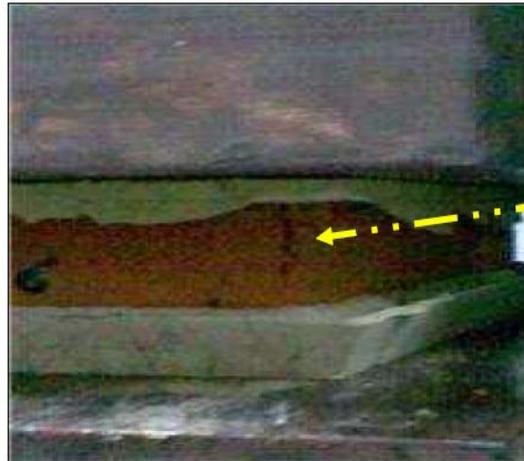
Falla  
en el  
especimen

*Imagen N°42 falla en el espécimen*  
*Fuente: Tesis Evaluación De La Resistencia A La Compresión De Ladrillo*  
*Autor: José Luis Hernández Hernández*

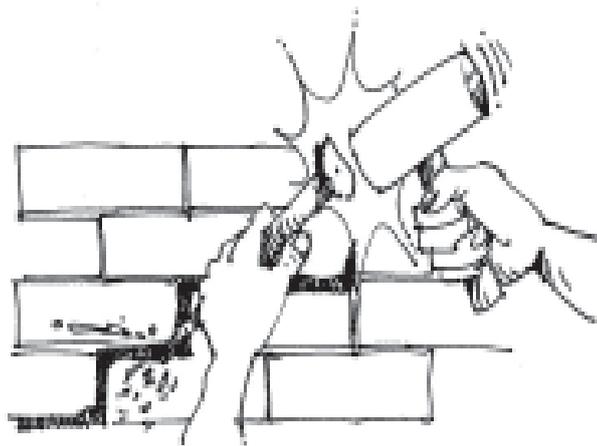
*Imagen N°43 Eliminación de mortero en juntas*  
*Fuente: fallas en muros de ladrillos Autor: Susan Stefany Morocho Chuquichanta*

- 1.- Quita el mortero de las juntas agrietadas y elimina todo el material suelto. Trata de no golpear los ladrillos cercanos

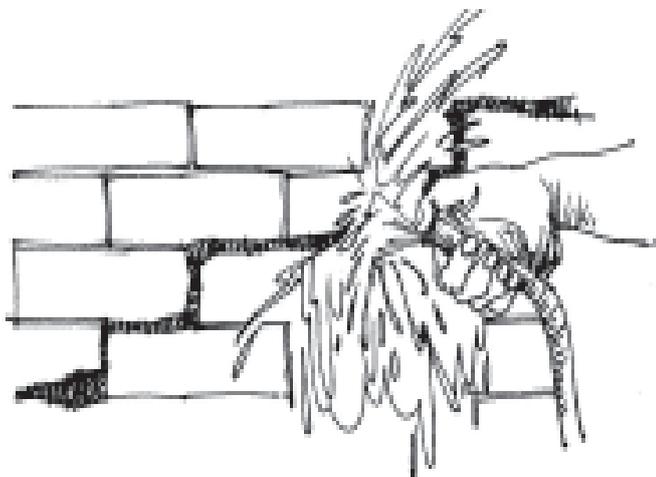
**Imagen N°44** Lavado de juntas con chorro a presión.

2.- Lava bien las juntas agrietadas con un chorro de agua a presión. Deja escurrir el agua por 15 minutos.

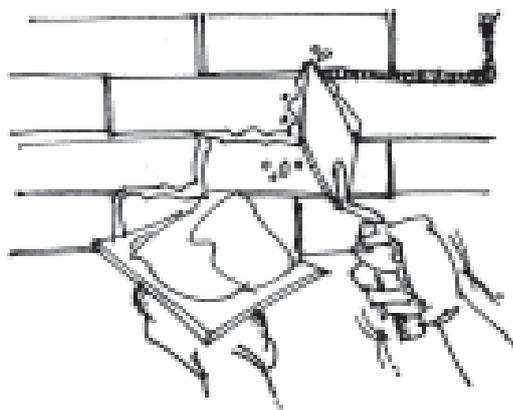
**Imagen N°45** Relleno de juntas con mortero 1:4 (Cemento: Arena)

3.- Rellena nuevamente la junta con mortero 1:4 (cemento: arena). Presiona bien el mortero para que llene completamente la junta.

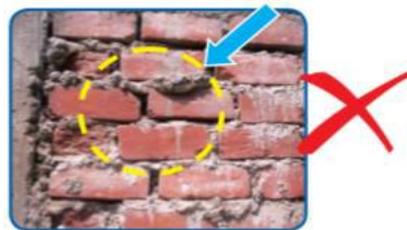
- ✓ Se verificó que el proceso constructivo era el inadecuado ya que para asentar el ladrillo se usó juntas mayores a 1.5cm por lo tanto implica mayor cantidad de mortero esto se debió a la presencia de aristas irregulares En algunos casos falta de mortero en juntas para el asentado de ladrillo (Ver imagen)

**Imagen N°46** Fraguado deciente. Zona débil susceptible al agrietamiento

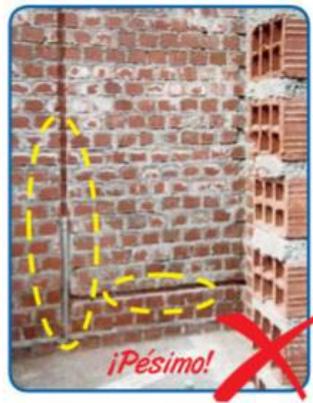
- ✓ Se presenció en los muros externos de las viviendas grietas de espesor aproximado de 1.5cm, por causa de asentamientos
- ✓ Algunos muros no llevaban dentado esto hacia que la columna no se monolítica con él.
- ✓ Se encontraron muros picados en forma inclinada donde se alojaban tubos de instalaciones eléctricas, debilitándolos.

**Imagen N° 47** No picar muro portante debido a que puede debilitarse  
**Fuente:** tesis patologías en muros (Aníbal Seminario Cagallaza)

- ✓ No debe picarse el muro para alojar los tubos de las instalaciones por que los debilita. En casos que se realicen deben ser horizontales y/o vertical nunca inclinado.
- ✓ Según la norma E-0.70 del R.N.C se permitirá bajar las tuberías de desagüe y ventilación por el muro; siempre y cuando, su diámetro sea menor a  $1/5$  del espesor del muro. Por esta razón la montante de desagüe y ventilación no deben bajar por el muro, si no que se recomienda que baje por un ducto.

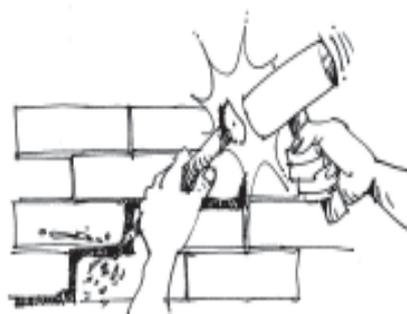
**Imagen N°07** Eliminación de mortero en juntas

1.- **Quita** el mortero de las juntas agrietadas y elimina todo el material

suelto. Trata de no golpear los ladrillos cercanos

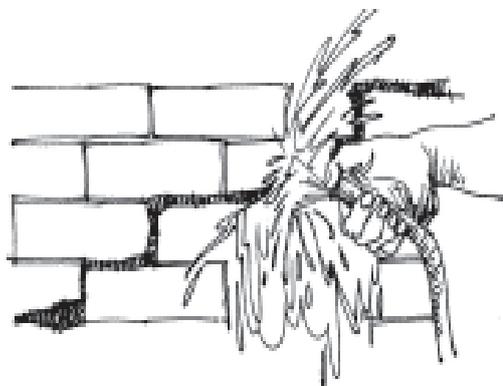
**Imagen N°08** Lavado de juntas con chorro a presión.

2.- **Lava** bien las juntas agrietadas con un chorro de agua a presión. Deja escurrir el agua por 15 minutos.

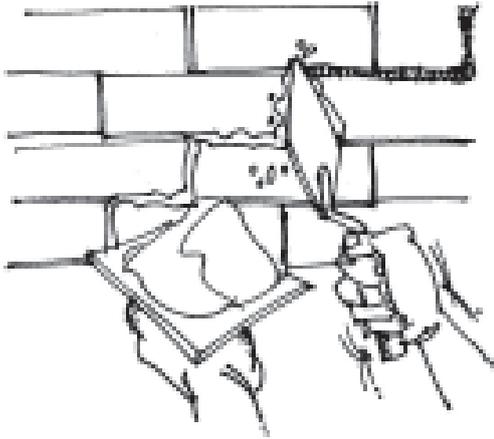
Imagen N°09 Relleno de juntas con mortero  
1:4 (Cemento: Arena)

3.- **Rellena** nuevamente la junta con mortero 1:4 (cemento: arena). Presiona bien el mortero para que llene completamente la junta.

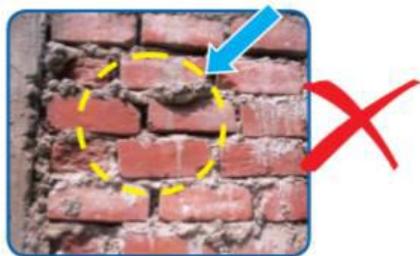
- ✓ Se verificó que el proceso constructivo era el inadecuado ya que para asentar el ladrillo se usó juntas mayores a 1.5cm por lo tanto implica mayor cantidad de mortero esto se debió a la presencia de aristas irregulares. En algunos casos falta de mortero en juntas para el asentado de ladrillo (Ver imagen)

**Imagen N°10** Fraguado deciente. Zona débil susceptible al agrietamiento  
**Fuente:** tesis patologías en muros (Aníbal Seminario Cagallaza)

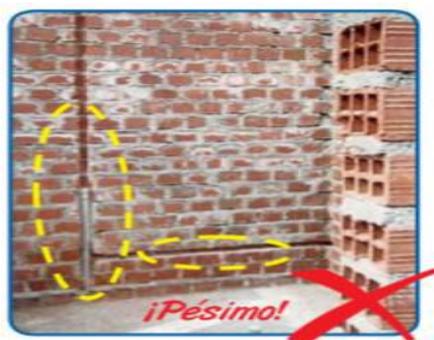
- ✓ Se presenció en los muros externos de las viviendas grietas de espesor aproximado de 1.5cm, por causa de asentamientos
- ✓ Algunos muros no llevaban dentado esto hacia que la columna no se monolítica con él.
- ✓ Se encontraron muros picados en forma inclinada donde se alojaban tubos de instalaciones eléctricas, debilitándolos.

**Imagen N° 11** No picar muro portante debido a que puede debilitarse  
**Fuente:** tesis patologías en muros (Aníbal Seminario Cagallaza)

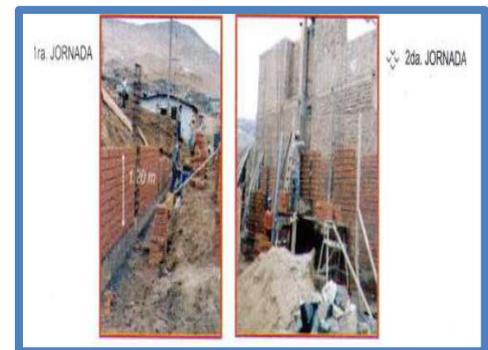
*Imagen n°12 Construcción Diaria De Muro*

- ✓ La jornada diaria de levantamiento del muro no debe exceder de 1.20m y debe dejarse las juntas de la última hilada vacías para ser llenadas al día siguiente.

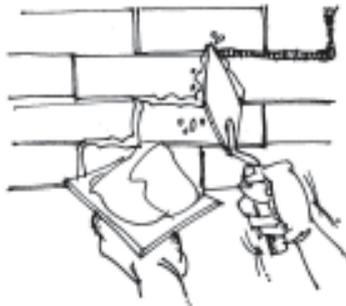
**Imagen N°09** Relleno de juntas con mortero 1:4 (Cemento: Arena)

3.- **Rellena** nuevamente la junta con mortero 1:4 (cemento: arena). Presiona bien el mortero para que llene completamente la junta.

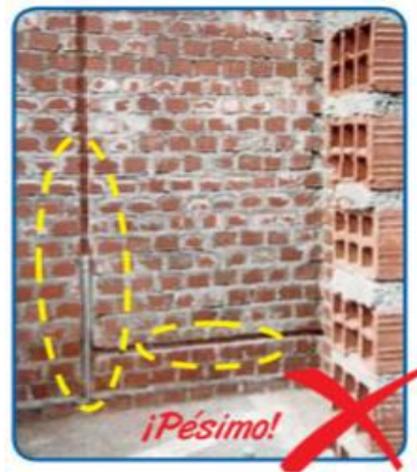
- ✓ Se presenció en los muros externos de las viviendas grietas de espesor aproximado de 1.5cm, por causa de asentamientos
- ✓ Algunos muros no llevaban dentado esto hacia que la columna no se monolítica con él.
- ✓ Se encontraron muros picados en forma inclinada donde se alojaban tubos de instalaciones eléctricas, debilitándolos.

*Imagen N° 11 No picar muro portante debido a que puede debilitarse*  
 Fuente: tesis patologías en muros (Aníbal Seminario Cagallaza)

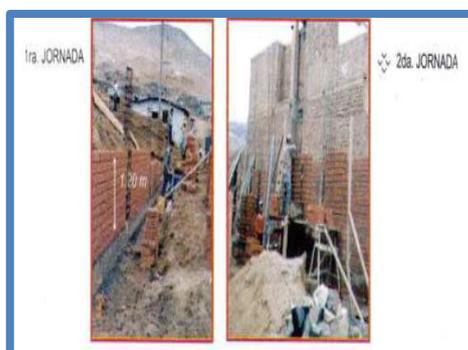
Imagen n°12 Construcción Diaria De Muro

- ✓ La jornada diaria de levantamiento del muro no debe exceder de 1.20m y debe dejarse las juntas de la última hilada vacías para ser llenadas al día siguiente.
