# **UNIVERSIDAD ALAS PERUANAS**

### **TESIS**

**“INFLUENCIA DE LAS JUNTAS DE DILATACIÓN EN LA VIDA ÚTIL DE LOS PAVIMENTOS RÍGIDOS EN LA Av. RAMÓN CASTILLA, TRAMO COMPRENDIDO DESDE EL INGRESO HASTA EL Jr. ANCASH – CHULUCANAS, 2015”.**

**2016**

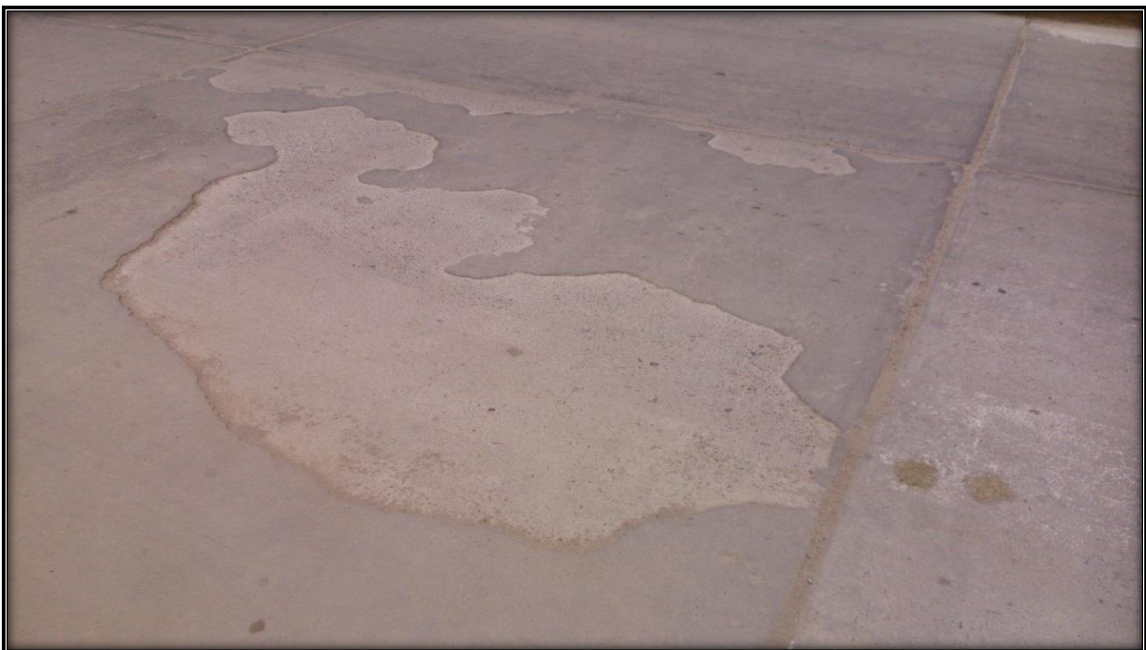
**Imagen N° 52** Descascaramiento en el Pavimento ubicado en el sector de AA-HH Vate Manrique Mz C.
