**UNIVERSIDAD ALAS PERUANAS  
FACULTAD DE INGENIERÍA Y ARQUITECTURA  
ESCUELA PROFESIONAL DE INGENIERÍA CIVIL**

**TESIS**

**“MANTENIMIENTO DE LAS CALLES Y AVENIDAS DE  
PIURA PARA LOGRAR UNA NORMAL TRANSITABILIDAD  
VEHICULAR: JIRÓN AREQUIPA DE LA CUADRA 2 A LA  
CUADRA 3, ENTRE AV: SÁNCHEZ CERRO Y JIRON  
CAJAMARCA”**

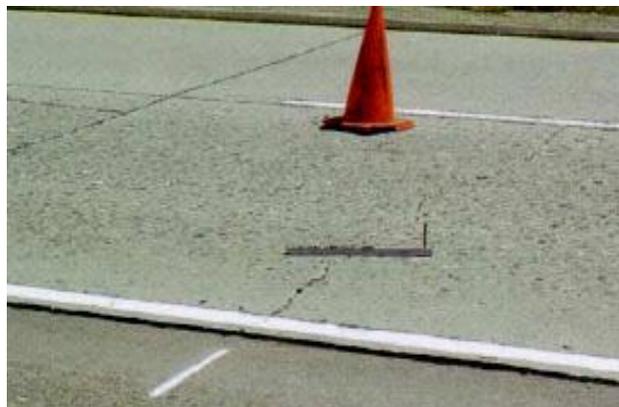
Imagen 10: Fisura longitudinal o diagonal-  
Fuente: Ing. Luis F. Altamirano Kauffmann 2007

**Descripción:** Fracturamiento de la losa que ocurre aproximadamente perpendicular al eje del pavimento, o en forma oblicua a este, dividiendo la misma en dos planos.

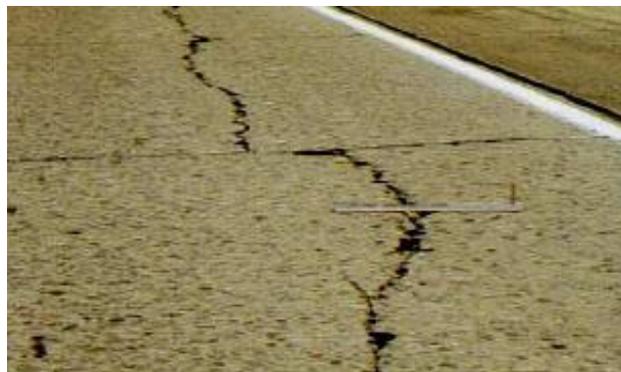
Imagen 11, Fisura longitudinal  
Fuente: Ing. Luis F. Altamirano Kauffmann 2007

**Descripción:** Fracturamiento de la losa que ocurre aproximadamente paralela al eje de la carretera, dividiendo la misma en dos planos.

**Posibles causas:** Son causadas por la repetición de cargas pesadas, pérdida de soporte de la fundación, gradientes de tensiones originados por cambios de temperatura y humedad, o por las deficiencias en la ejecución de éstas y/o sus juntas longitudinales.

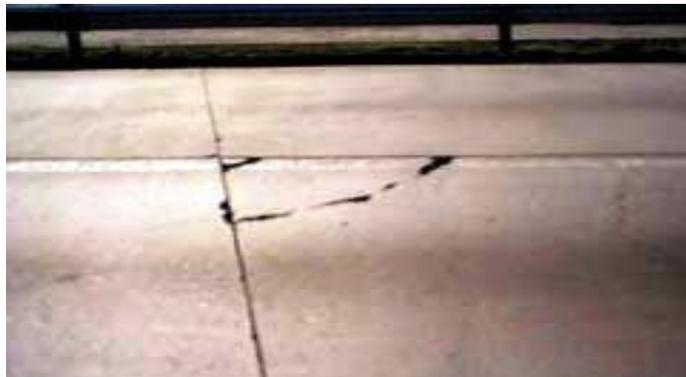
Imagen 12: Fisura de esquina

**Descripción:** Es una fisura que intersecta la junta o borde que delimita la losa a una distancia menor de 1.30 m a cada lado medida desde la esquina. Las fisuras de esquina se extienden verticalmente a través de todo el espesor de la losa.

**Posibles Causas:** Son causadas por la repetición de cargas pesadas (fatiga de concreto) combinadas con la acción drenante que debilita y erosiona el apoyo de la fundación, así como también por una deficiente transferencia de cargas a través de la junta, que favorece el que se produzcan altas deflexiones de esquina.

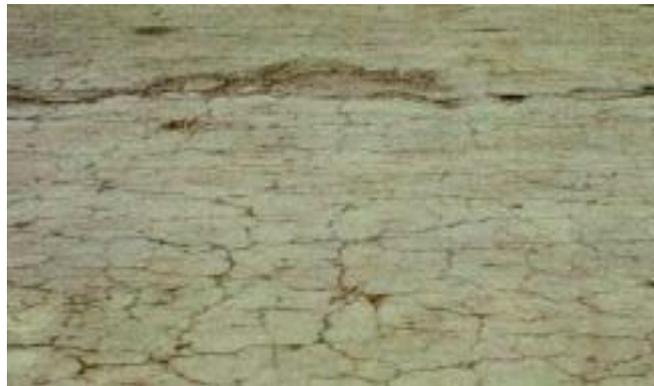
Imagen 13: Fisura en bloque  
Fuente: Ing. Luis F. Altamirano Kauffmann 2007

**Descripción:** Fracturamiento que subdividen generalmente una porción de la losa en planos o bloque pequeños de área inferior a 1 metro cuadrado.

**Posibles causas:** Son causadas por la repetición de cargas pesadas (fatiga de concreto), el equivocado diseño estructural y las condiciones de soporte deficiente. Es la evolución final del proceso de fisuración, que comienza formando una malla más o menos cerrada; el tránsito y el continuo deflexionar de los planos aceleran la subdivisión en bloques más

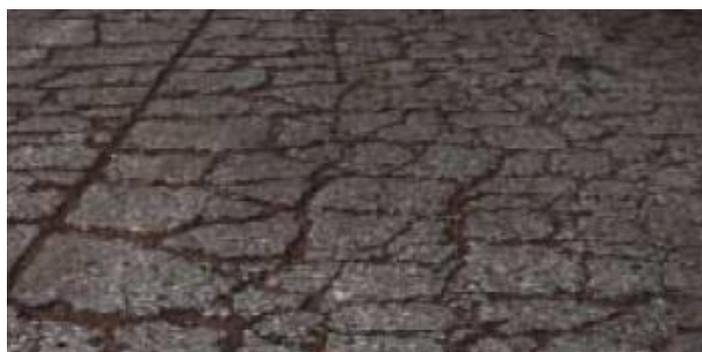
Imagen 14: Losas subdivididas

**Descripción:** Fracturamiento de la losa de concreto conformando una malla amplia, combinando fisuras longitudinales, transversales y/o diagonales, subdividiendo la losa en cuatro o más planos.

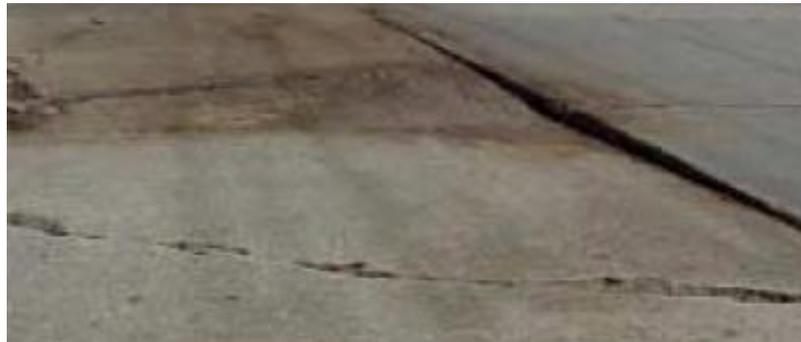
Imagen 15: Hundimientos

**Descripción:** Depresión o descenso de la superficie del pavimento en un área localizada del mismo; puede estar acompañado de un Fisuramiento significativo, debido al asentamiento del pavimento.

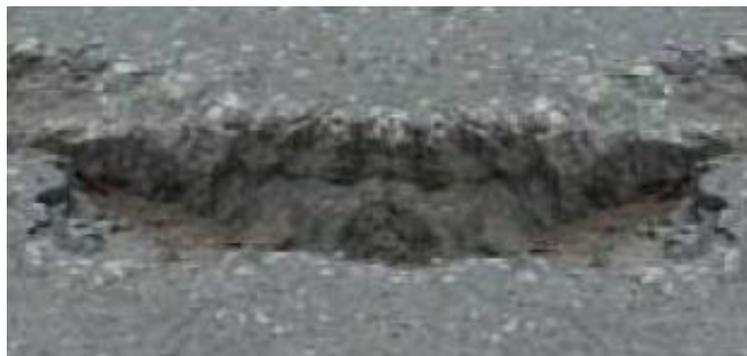
Imagen 16: Bache

**Descripción:** Descomposición o desintegración la losa de concreto y su remoción en una cierta área, formando una cavidad de bordes irregulares.

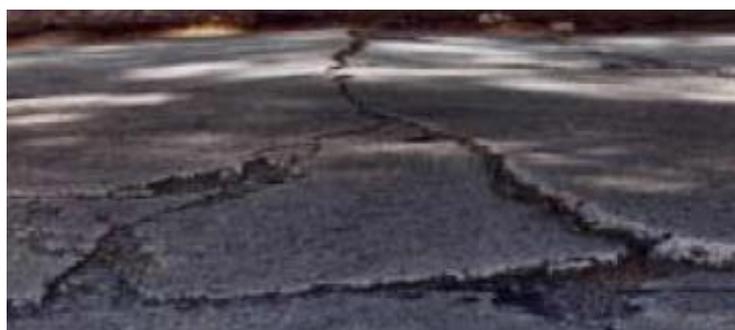
Imagen 18: Levantamiento de losas  
Fuente: Ing. Luis F. Altamirano Kauffmann 2007

**Descripción:** Sobre elevación abrupta de la superficie del pavimento, localizada generalmente en zonas contiguas a una junta o fisura transversal.

**Posibles causas:** Son causadas por falta de libertad de expansión de las losas de concreto, las mismas que ocurren mayormente en la proximidad de las juntas transversales. La restricción a la expansión de las losas puede originar fuerzas de compresión considerables sobre el plano de la junta. Cuando estas fuerzas no son completamente perpendiculares al plano de la junta o son excéntricas a la sección de la misma, pueden ocasionar el levantamiento de las losas contiguas a las juntas, acompañados generalmente por la rotura de estas losas.

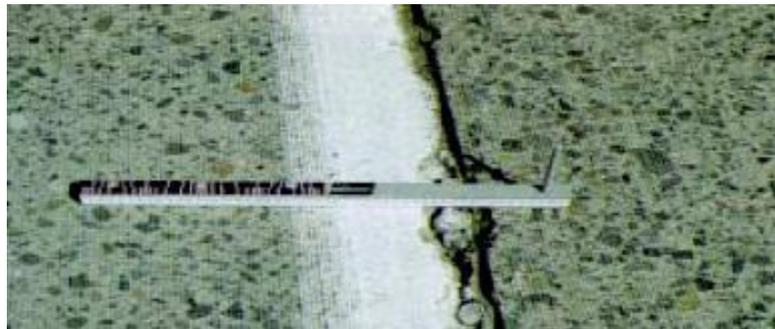
Imagen 19: Despostillamiento

**Descripción:** Rotura, fracturación o desintegración de los bordes de las losas dentro de los 0.60 metros de una junta o una esquina y generalmente no se extiende más allá de esa distancia. Además, no se extiende verticalmente a través de la losa sino que intersectan la junta en ángulo.

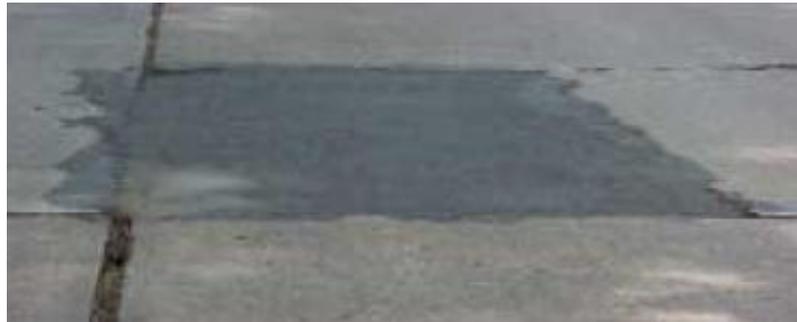
Imagen 20: Parchados

Los parchados disminuyen la serviciabilidad de la pista, al tiempo que pueden constituir indicadores, tanto de la intensidad de mantenimiento demandado por una carretera, como la necesidad de reforzar la estructura de la misma. En muchos casos, los parchados, por

deficiente ejecución dan origen a nuevas fallas. Si bien los parches por reparaciones en servicios públicos se deben a causas bien diferentes, los niveles de severidad se definen en forma idéntica.

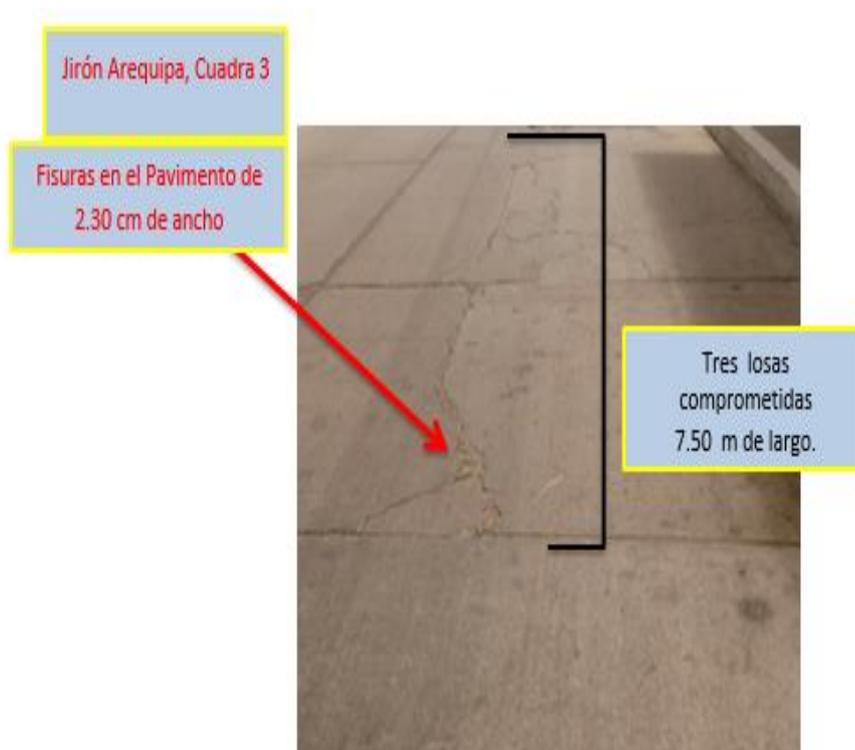
❖ **Fisuras longitudinal (b)**

<b>Descripción</b>	<b>Forma de medir:</b>
<p>Podemos observar una fisura longitudinal, paralela al eje de la calle que compromete tres losas.</p>	<ul style="list-style-type: none"> <li>• Número de losas comprometidas: 3</li> <li>• Longitud: 7.50 m</li> <li>• Ancho: 2.30 cm</li> <li>• Nivel de severidad: alto pues presenta más de 10 mm (2.30 cm) de ancho de fisura.</li> </ul>

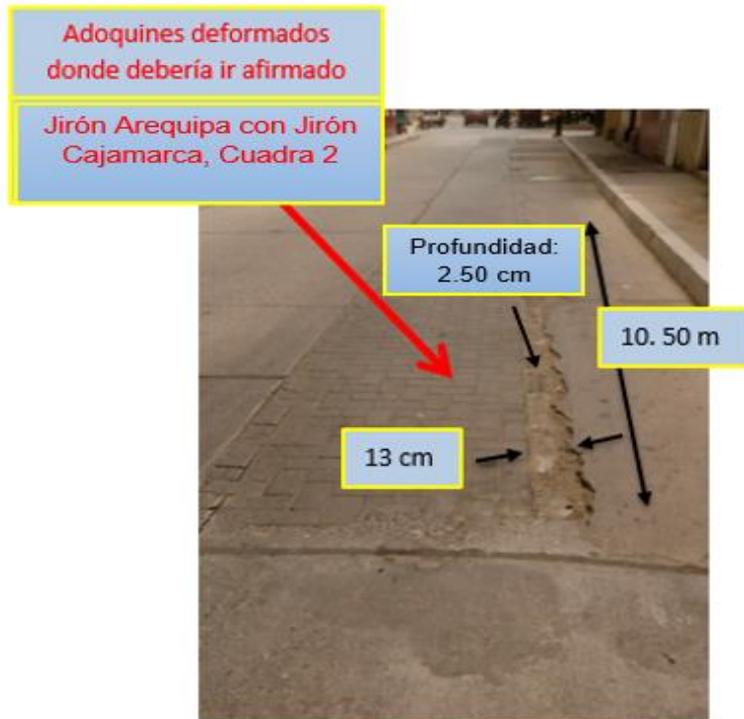
❖ **Bache (a)**

Descripción	Forma de medir
<p>Observamos en la fotografía un bache que se extiende de forma longitudinal, formando una cavidad de bordes irregulares.</p>	<ul style="list-style-type: none"> <li>• Tableros comprometidos: 03</li> <li>• Largo: 10.50 m</li> <li>• Ancho: 13 cm</li> <li>• Área: 1.37 m</li> <li>• Severidad: mediana por tener una profundidad de 2.50 ( Tabla 02: Nivel de severidad de los baches- Fuente – PCI )</li> </ul>

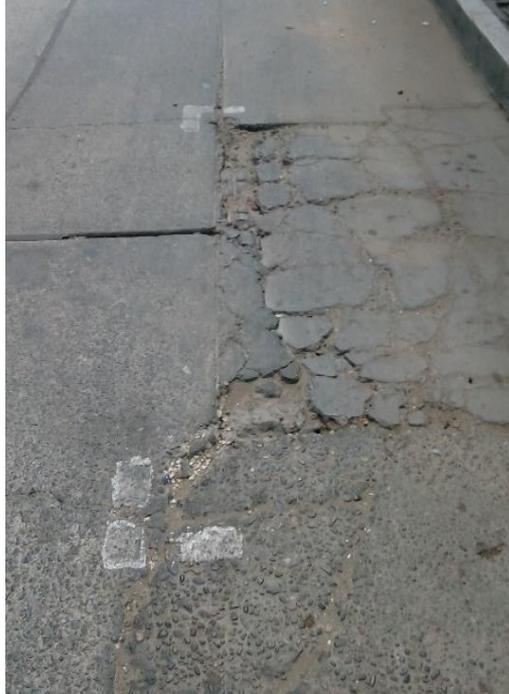
**FOTOGRAFÍA 01, FISURA EN BLOQUE – JIRON AREQUIPA CUADRA 2- FUENTE PROPIA**

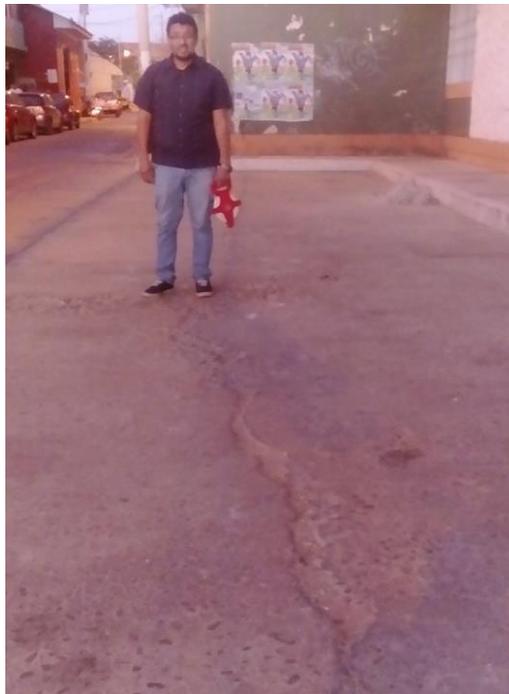
**FOTOGRAFÍA 02, FISURA LONGITUDINAL – JIRON AREQUIPA CUADRA 2- FUENTE PROPIA**

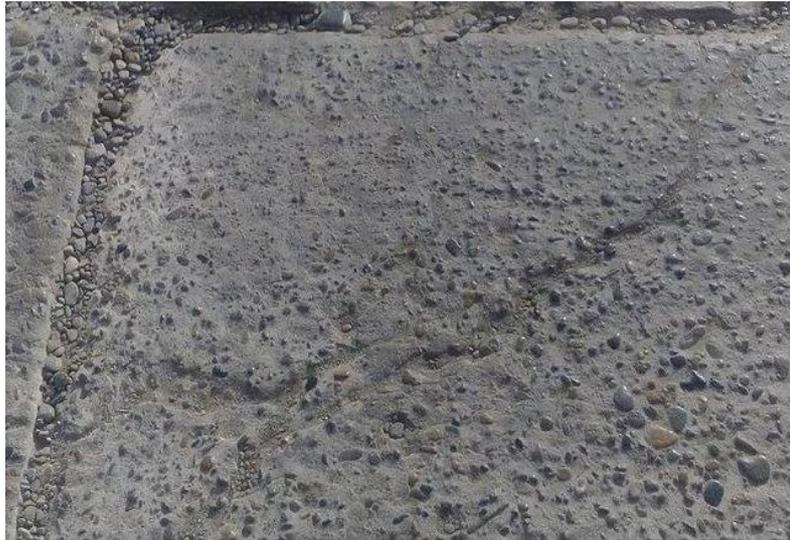
FOTOGRAFÍA 03, FISURA DE ESQUINA – JIRON AREQUIPA CUADRA 2- FUENTE PROPIA

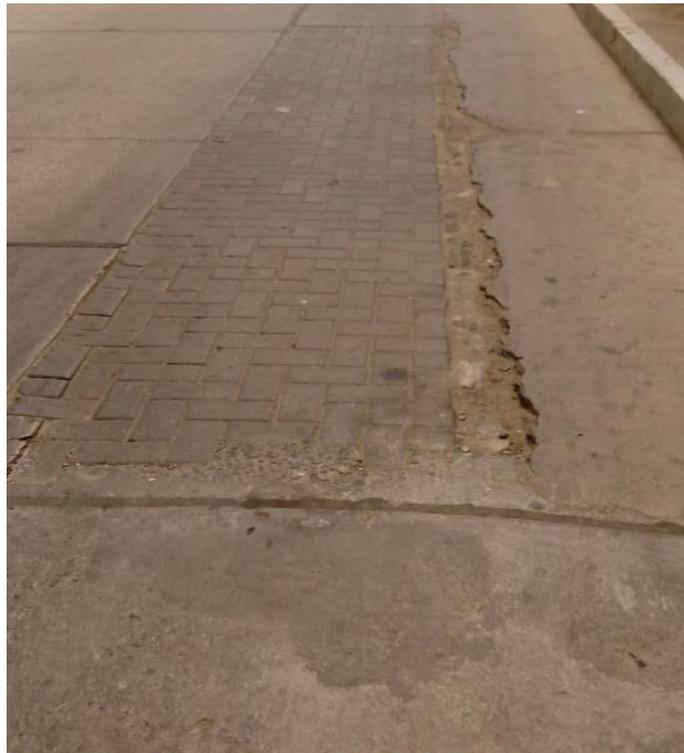
FOTOGRAFÍA 04, BACHE – JIRON AREQUIPA CUADRA 2 - FUENTE PROPIA

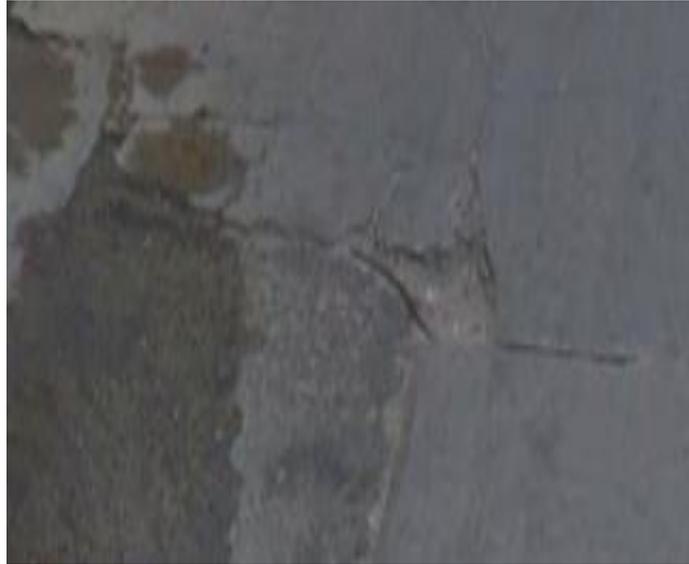
FOTOGRAFÍA 05, BACHE – JIRON AREQUIPA CUADRA 2 - FUENTE PROPIA

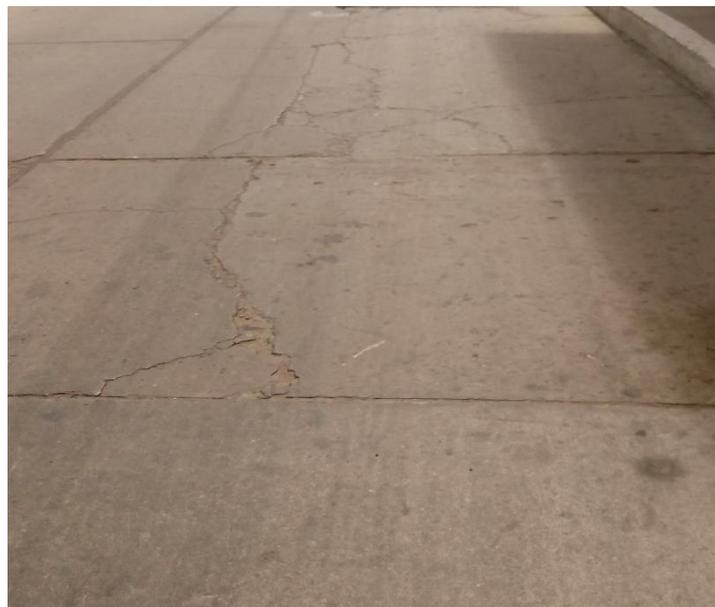
FOTOGRAFÍA 06, FISURA LONGITUDINAL – JIRON AREQUIPA CUADRA 2 -  
FUENTE PROPIA

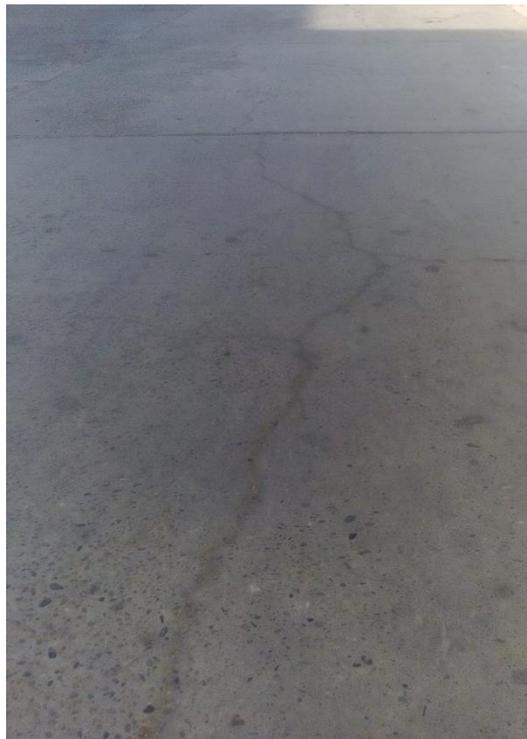
FOTOGRAFÍA 08, FISURA LONGITUDINAL – JIRON AREQUIPA CUADRA TRES

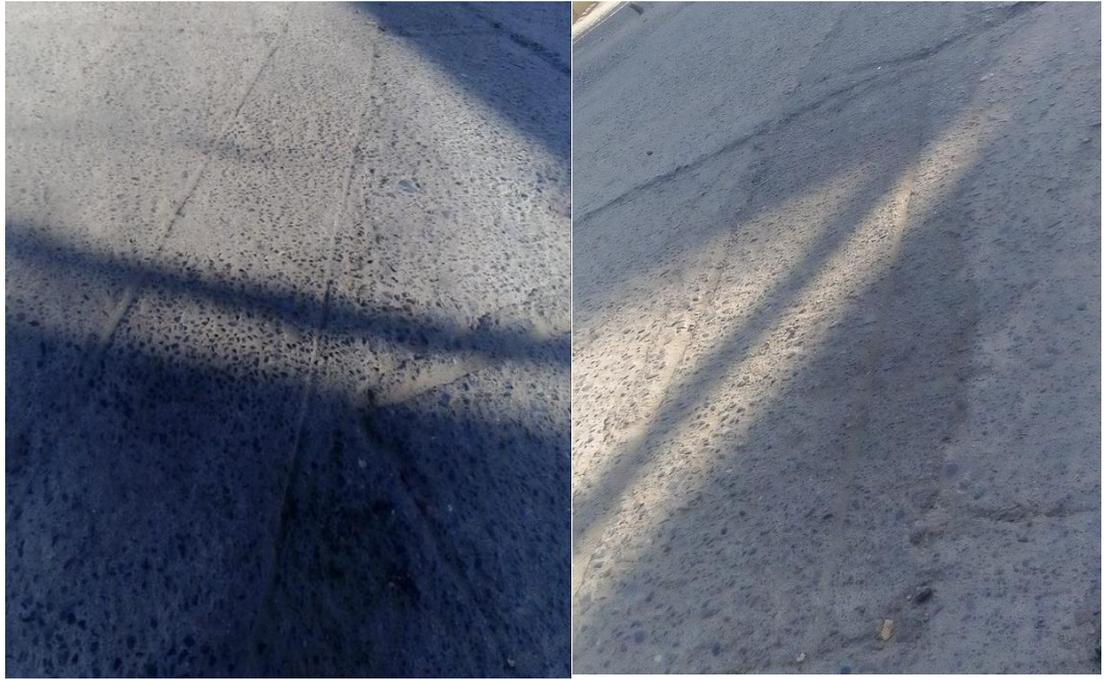
FOTOGRAFÍA 09, FISURA CAPILAR – JIRON AREQUIPA CUADRA TRES

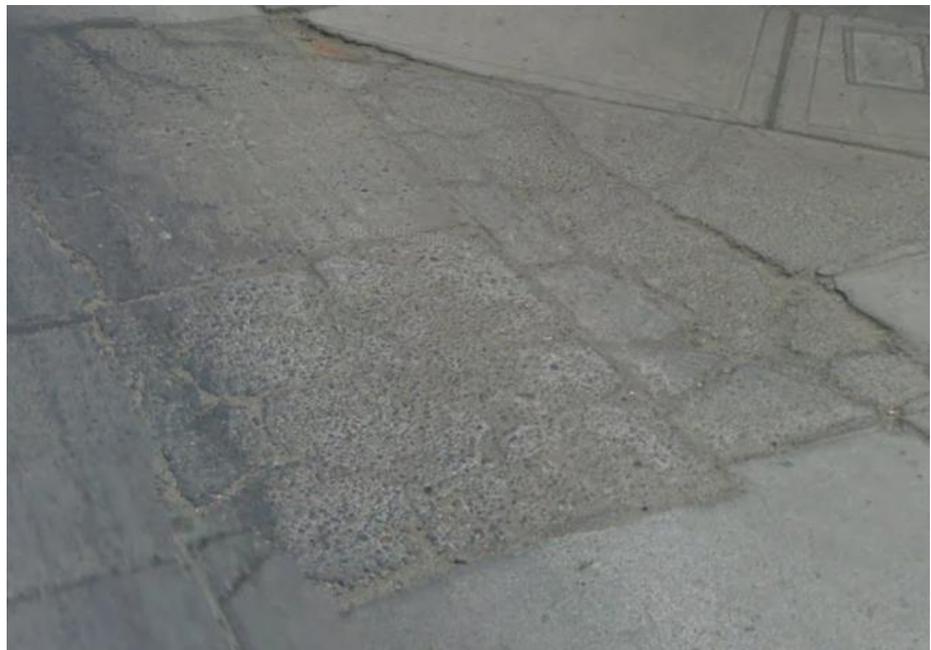
FOTOGRAFÍA 10, LOSA SUBDIVIDIDA – JIRON AREQUIPA CUADRA TRES

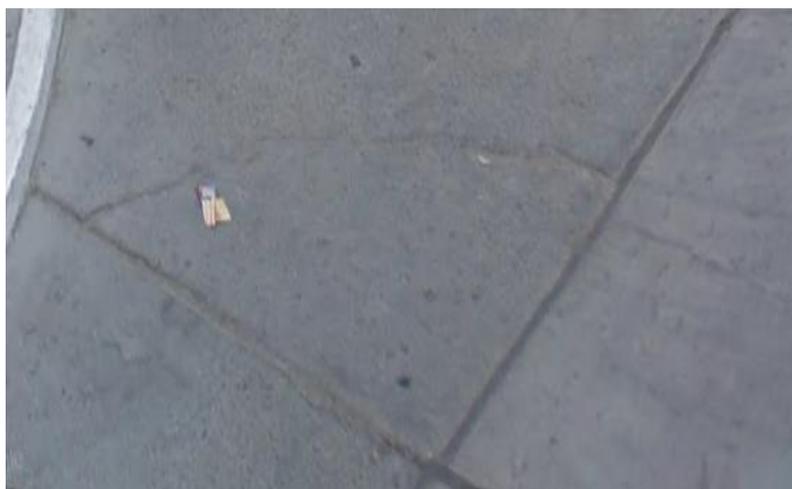
FOTOGRAFÍA 11, FISURA DE ESQUINA – JIRON AREQUIPA CUADRA TRES

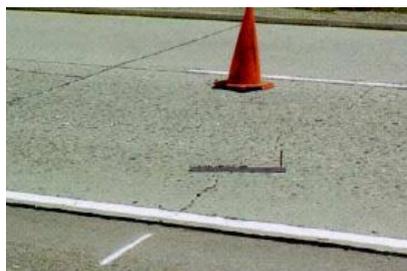
**Descripción:** Fracturamiento de la losa que ocurre aproximadamente perpendicular al eje del pavimento, o en forma oblicua a este, dividiendo la misma en dos planos.

Imagen 10, Fisura longitudinal o diagonal- Fuente: Ing. Luis F. Altamirano Kauffmann 2007

**Posibles Causas:** Son causadas por una combinación de los siguientes factores: excesivas repeticiones de cargas pesadas (fatiga), deficiente apoyo de las losas, asentamientos de la fundación, excesiva relación longitud /

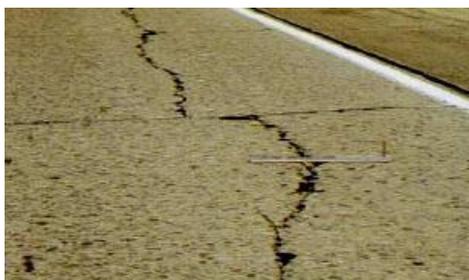
**Descripción:** Fracturamiento de la losa que ocurre aproximadamente paralela al eje de la carretera, dividiendo la misma en dos planos.

Imagen 11: Fisura longitudinal - Fuente: Ing. Luis F. Altamirano Kauffmann 2007

**Posibles causas:** Son causadas por la repetición de cargas pesadas, pérdida de soporte de la fundación, gradientes de tensiones originados por

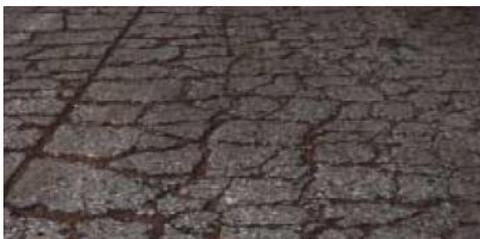
**Descripción:** Fracturamiento de la losa de concreto conformando una malla amplia, combinando fisuras longitudinales, transversales y/o diagonales, subdividiendo la losa en cuatro o más planos.

Imagen 13: Losas subdivididas- Fuente: Ing. Luis F. Altamirano Kauffmann 2007

**Posibles causas:** Son originadas por la fatiga del concreto, provocadas por la repetición de elevadas cargas de tránsito y/o deficiente soporte de la fundación, que se traducen en una capacidad de soporte deficiente de la losa.

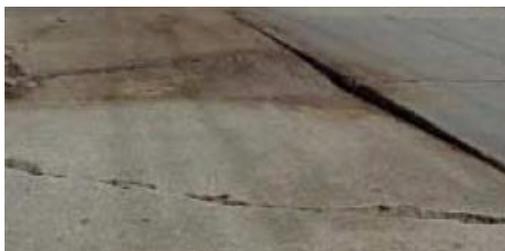
**Descripción:** Depresión o descenso de la superficie del pavimento en un área localizada del mismo; puede estar acompañado de un Fisuramiento significativo, debido al asentamiento del pavimento.

Imagen 14: Hundimientos- Fuente: Ing. Luis F. Altamirano Kauffmann 2007

**Posibles causas:** Este tipo de deformación permanente del pavimento, con o sin agrietamiento puede ocurrir cuando se producen asentamiento o consolidación en la subrasante, por ejemplo, en terraplenes cuando existen condiciones muy desfavorables para la fundación, o bien en zonas contiguas a una estructura de drenaje o de retención donde

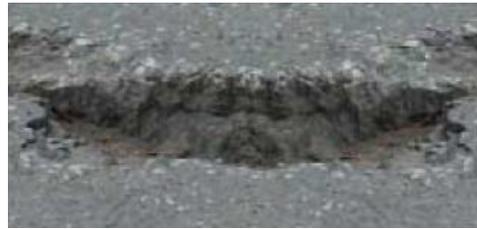
**Descripción:** Descomposición o desintegración la losa de concreto y su remoción en una cierta área, formando una cavidad de bordes irregulares.

Imagen 15: Bache - Fuente: Ing. Luis F. Altamirano  
Kauffmann 2007

**Posibles causas:** Los baches se producen por conjunción de varias causas: fundaciones y capas inferiores inestables; espesores del pavimento estructuralmente insuficientes; defectos constructivos; retención de agua en zonas hundidas y/o fisuradas. La acción abrasiva del tránsito sobre sectores localizados de mayor debilidad del pavimento o sobre áreas en las que se han desarrollado fisuras en bloque, que han alcanzado un alto nivel de severidad, provoca la desintegración y posterior remoción de parte de la superficie del pavimento, originando un bache.

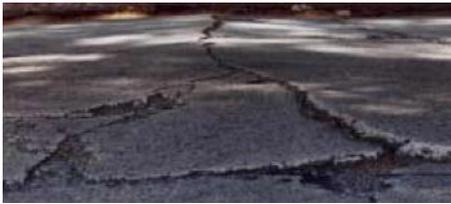
**Descripción:** Sobre-elevación abrupta de la superficie del pavimento, localizada generalmente en zonas contiguas a una junta o fisura transversal.

Imagen 17: Levantamiento de losas- Fuente: Ing. Luis F. Altamirano Kauffmann 2007

**Posibles causas:** Son causadas por falta de libertad de expansión de las losas de concreto, las mismas que ocurren mayormente en la proximidad de las juntas transversales. La restricción a la expansión de las losas puede originar fuerzas de compresión considerables sobre el plano de la junta. Cuando estas fuerzas no son completamente perpendiculares al plano de la junta o son excéntricas a la sección de la misma, pueden ocasionar el levantamiento de las losas contiguas a las juntas, acompañados generalmente por la rotura de estas losas.

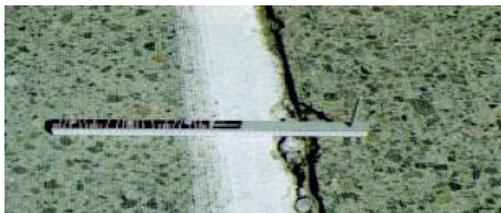
**Descripción:** Rotura, fracturación o desintegración de los bordes de las losas dentro de los 0.60 metros de una junta o una esquina y generalmente no se extiende más allá de esa distancia. Además no se extiende verticalmente a través de la losa sino que intersectan la junta en ángulo.

Imagen 18: Despostillamiento- Fuente: Ing. Luis F. Altamirano Kauffmann 2007

**Posibles causas:** Los despostillamientos se producen como consecuencia de diversos factores que pueden actuar aislada o combinadamente; excesivas tensiones en las juntas ocasionadas por las cargas del tránsito y/o por infiltración de materiales incompresibles; debilidad del concreto en la proximidad de la

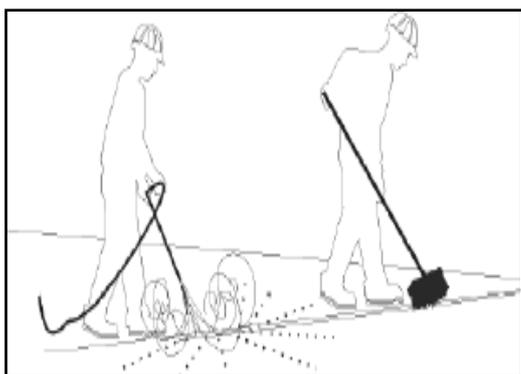
Los parchados disminuyen la serviciabilidad de la pista, al tiempo que pueden constituir indicadores, tanto de la intensidad de mantenimiento

demandado por una carretera, como la necesidad de reforzar la estructura de la misma. En muchos casos, los parchados, por deficiente ejecución dan origen a nuevas fallas. Si bien los parches por reparaciones en servicios públicos se deben a causas bien diferentes, los niveles de severidad se definen en forma idéntica.

Imagen 19: Parchados- Fuente: Ing. Luis F. Altamirano Kauffmann 2007
