UNIVERSIDAD ALAS PERUANAS

TESIS

“ANÁLISIS DE LAS FALLAS ENCONTRADAS EN LOS ACABADOS DE LOS MUROS EN LAS EDIFICACIONES CON LADRILLO DE ARCILLA Y PLANTEAMIENTO DE LAS POSIBLES SOLUCIONES. PIURA - 2017”

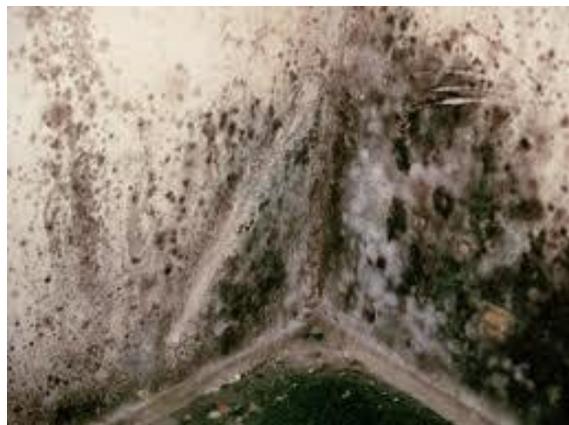
Fallas de hongos y moho en muro
Enciclopedia broto
IMAGEN Nº 02

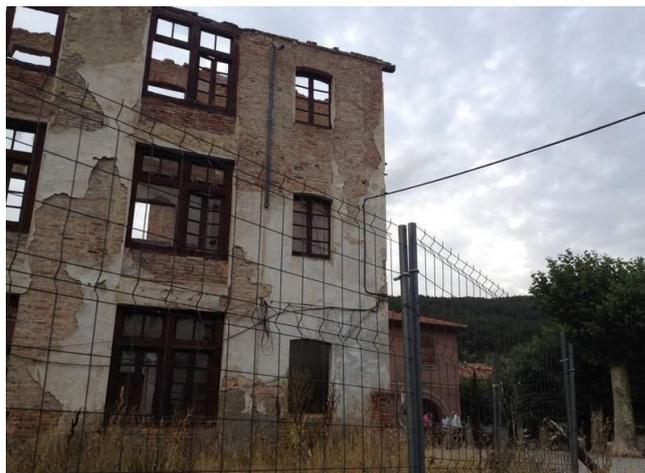
IMAGEN Nº 04

DESPRENDIMIENTO DE CONCRETO EN MURO
ENCICLOPEDIA BROTO

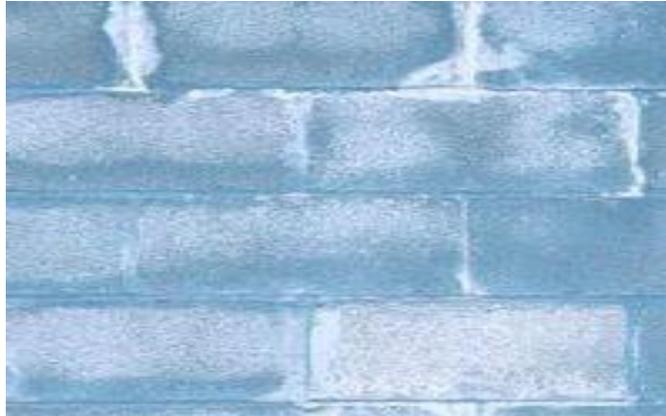
EFLORESCENCIA EN MURO DE LADRILLO
TESIS DE FALLAS EN MURO DE LADRILLO
IMAGEN N° 05

Se denominan eflorescencias a los cristales de sales, generalmente de color blanco, que se depositan en la superficie de ladrillos, tejas y pisos cerámicos o de concreto. Algunas son solubles en agua y pueden ser transportadas por capilaridad a través de los materiales porosos y ser depositadas en su superficie cuando se evapora el agua por efecto de los rayos solares y/o del aire.

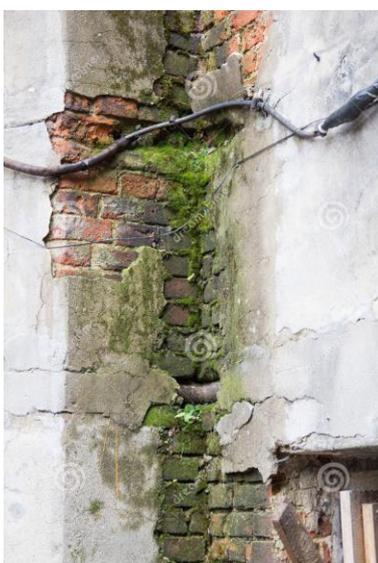
FALLAS DE HUMEDAD Y HONGOS EN MURO
PATOLOGÍA DE CERRAMIENTO Y ACABADOS ARQUITECTÓNICOS
IMAGEN N° 06

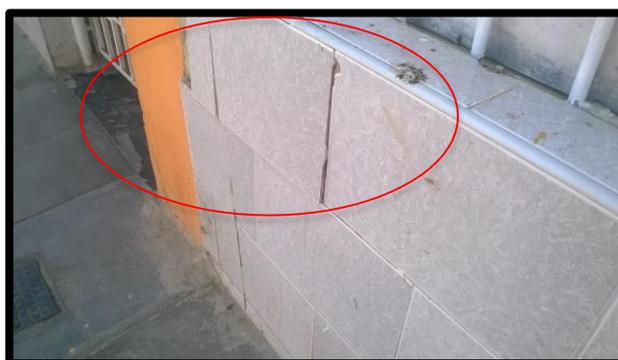
DESPRENDIDO DE PIEZAS DE CERAMICO
FUENTE PROPIA
IMAGEN N° 20

Se debe preparar bien la mezcla para luego con ayuda de una espátula se pasta bien no dejando vacíos para después colocar la pieza.

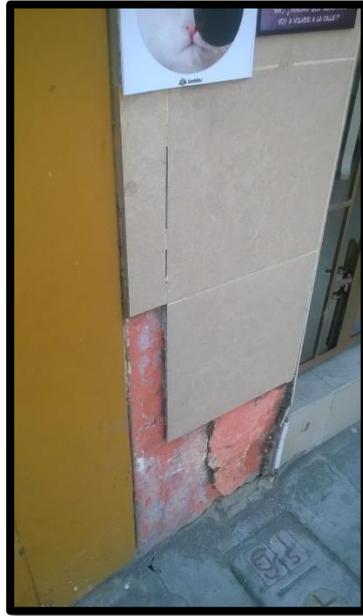
DESPRENDIMIENTO DE CERAMICO
FUENTE PROPIA
IMAGEN N° 23

Curar los muros e impermeabilizar para así después proceder hacer la colocación de las piezas de cerámico no dejando ningún vacío.

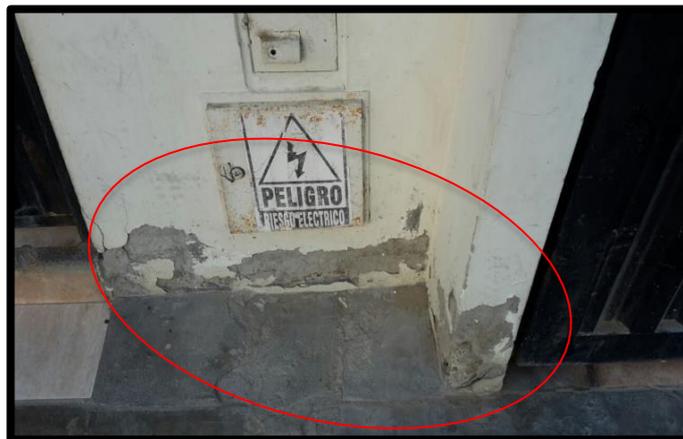
DESPRENDIMIENTO DE CONCRETO
FUENTE PROPIA
IMAGEN N° 25

Picar y tarrajear las partes dañadas y sellar las fisuras para que no conlleven a desprender material.

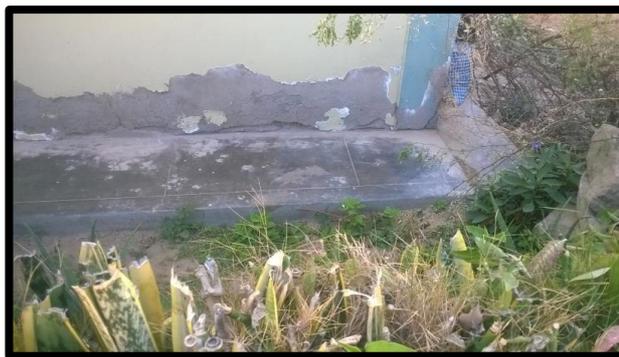
DESPRENDIMIENTO DE MATERIAL DE CONCRETO
FUENTE PROPIA
IMAGEN N° 29

Se debe impermeabilizar los muros por el salitre para que luego se comience a tarrajear y currar los muros y darle solución a filtración de agua.

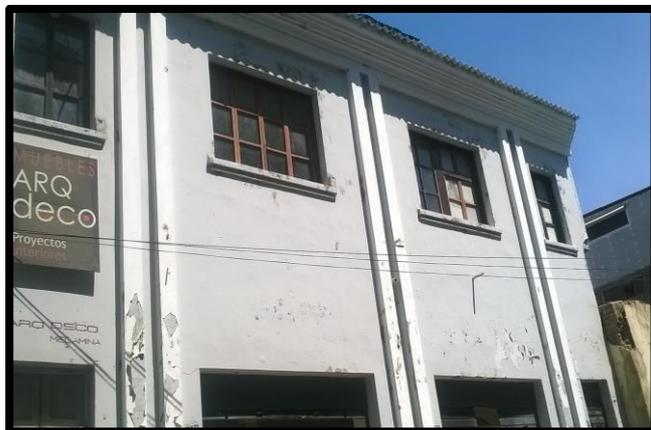
ABULTAMIENTO Y DESCASCARAMIENTO DE PINTURA
FUENTE PROPIA
N° 32

Remover las áreas dañadas raspando y lijando, sellar y resanar los huecos profundos causados por el descascaramiento, aplicar pintura diluida.

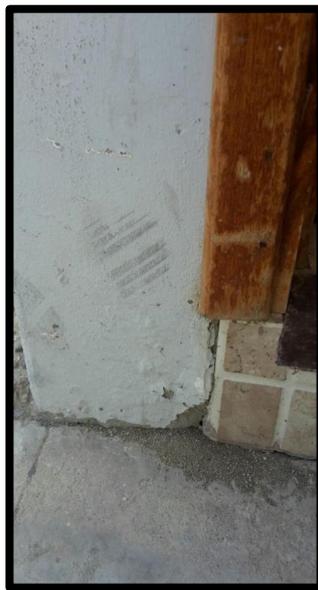
ABULTAMIENTO DE PINTURA
FUENTE PROPIA
IMAGEN N° 37

Elimine la fuente de humedad raspe y lije bien la superficie. De presentarse problemas con el repello resane la superficie, luego aplique impermeabilizante de muros y proceda aplicar la pintura

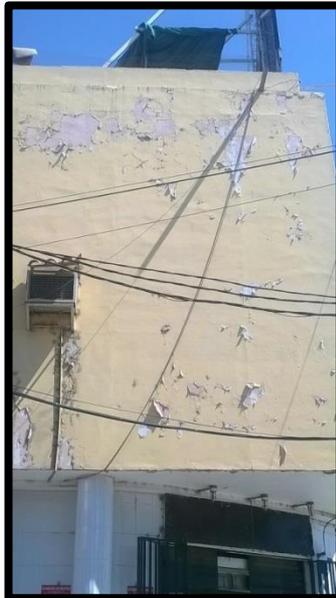
DESCASCARAMIENTO DE PINTURA
FUENTE PROPIA
IMAGEN N° 39

Raspe bien y limpie el polvillo con agua y jabón. Una vez seca la superficie aplique una mano de acondicionador de superficie o impermeabilizante para muros y pinte al gusto. En el caso de las masillas, utilice una que contenga silicón de buena calidad.

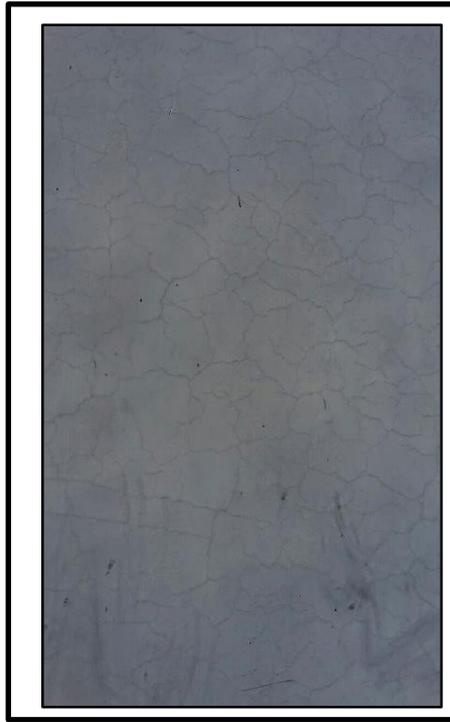
GEN N°11 – fisuras en forma de telaraña por todo el muro.

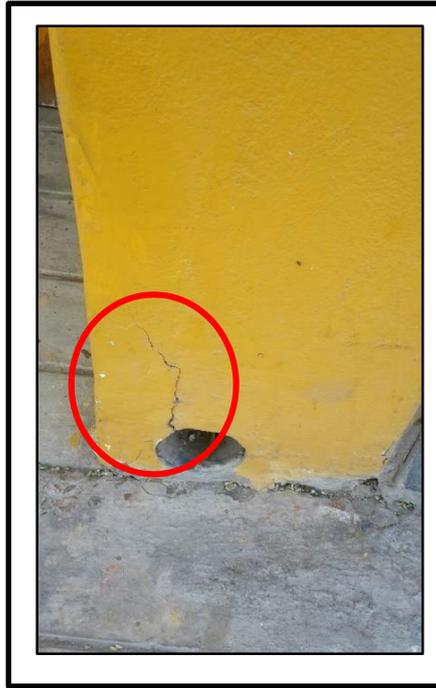
FALLA DE FISURA
FUENTE PROPIA
IMAGEN N° 42

IMAGEN N°42- fisura en la Urb. Santa María del Pinar

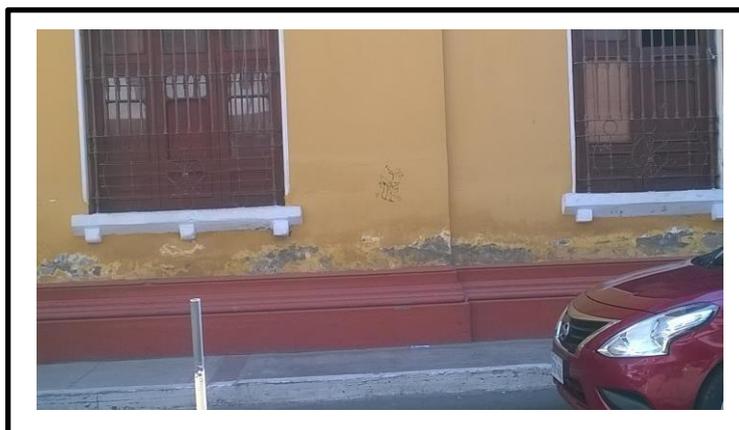
<p style="text-align: center;">HUMEDAD Y DESPRENDIMIENTO DE PINTURA FUENTE PROPIA IMAGEN N° 30</p>
CARACTERÍSTICAS	Tiende a presentarse manchas de humedad en paredes ocasionando por un deficiente o nula existencia de aislante térmico.

IMAGEN N°30- manchas de humedad y desprendimiento
FUENTE - propia

IMPERMEABILIZACION
<http://www.conocimientosweb.net>
IMAGEN N° 30

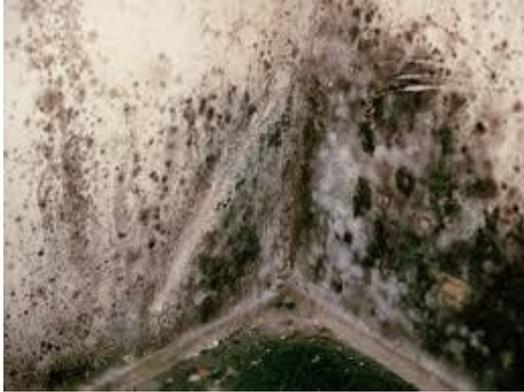
Fallas de hongos y moho en muro
Enciclopedia broto
IMAGEN N° 02

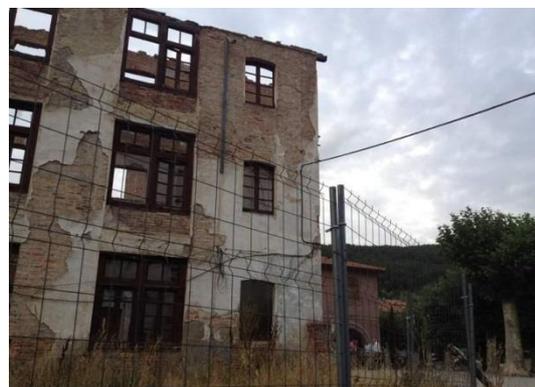
IMAGEN N° 04

DESPRENDIMIENTO DE CONCRETO EN MURO
ENCICLOPEDIA BROTO

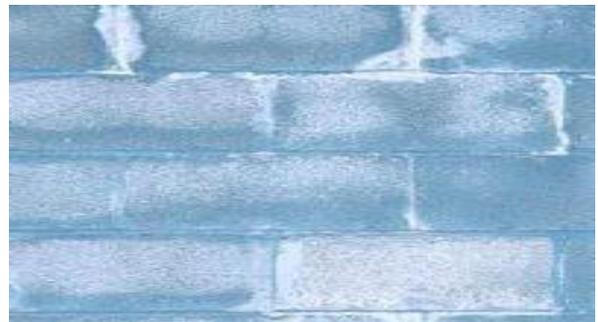
IMAGEN N° 05

EFLORESCENCIA EN MURO DE LADRILLO TESIS DE FALLAS EN MURO DE LADRILLO

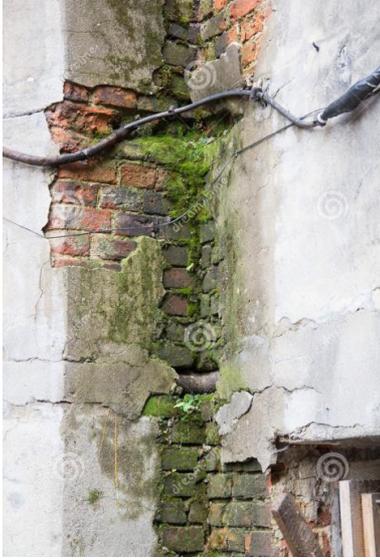
FALLAS DE HUMEDAD Y HONGOS EN MURO
PATOLOGÍA DE CERRAMIENTO Y
ACABADOS ARQUITECTÓNICOS
IMAGEN N° 06

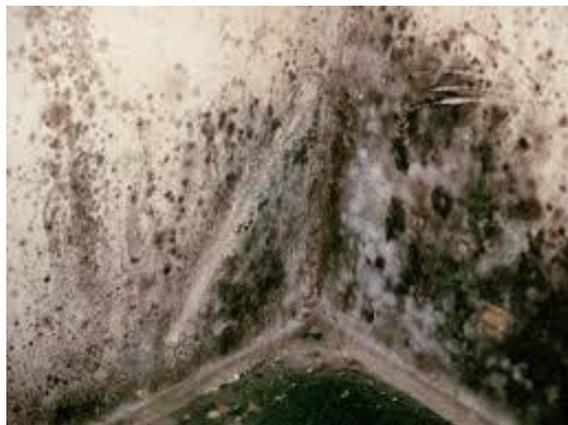
Fallas de hongos y moho en muro
Enciclopedia broto
IMAGEN N° 02

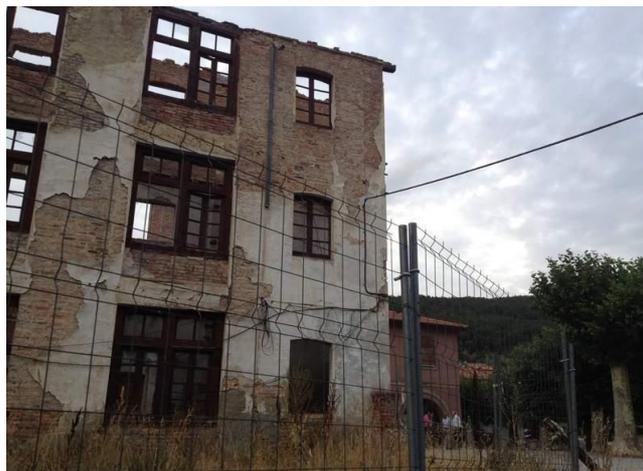
DESPRENDIMIENTO DE CONCRETO EN MURO
ENCICLOPEDIA BROTO
IMAGEN N° 04

Es la separación entre un material de acabado y el soporte al que está aplicado por falta de adherencia entre ambos, y suele producirse como consecuencia de otras lesiones previas, como humedades, deformaciones o grietas. Los desprendimientos afectan tanto a los acabados continuos como a los acabados por elementos, a los que hay que prestar una atención especial porque representan un peligro para la seguridad del viandante.

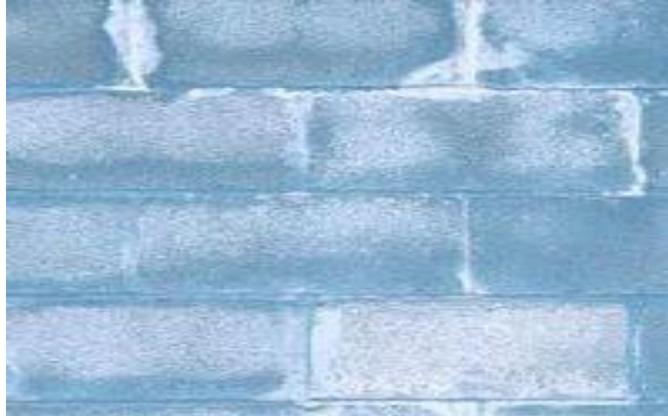
EFLORESCENCIA EN MURO DE LADRILLO
TESIS DE FALLAS EN MURO DE LADRILLO
IMAGEN N° 05

Se denominan **Eflorescencias** a los cristales de sales, generalmente de color blanco, que se depositan en la superficie de ladrillos, tejas y pisos cerámicos o de concreto. Algunas sales solubles en agua pueden ser transportadas por capilaridad a través de los materiales porosos y ser depositadas en su superficie cuando se evapora el agua por efecto de los rayos solares y/o del aire.

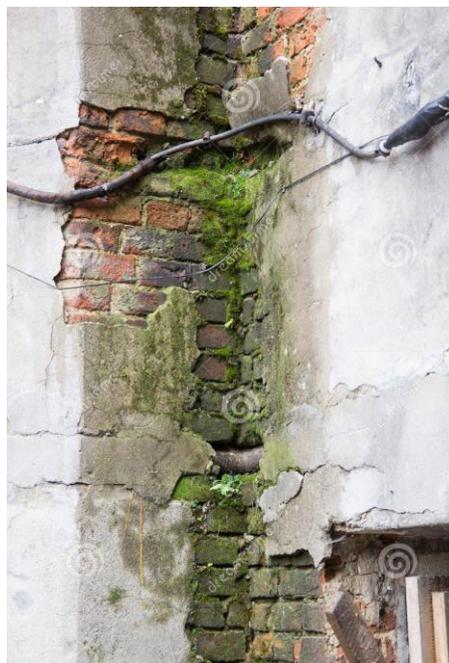
FALLAS DE HUMEDAD Y HONGOS EN MURO
PATOLOGÍA DE CERRAMIENTO Y ACABADOS ARQUITECTÓNICOS
IMAGEN N° 06
