**FACULTAD DE INGENIERÍAS Y ARQUITECTURA  
ESCUELA PROFESIONAL DE INGENIERÍA CIVIL**

**TRABAJO DE SUFICIENCIA PROFESIONAL**

**EVALUACIÓN SUPERFICIAL DE LA CARPETA ASFÁLTICA  
APLICANDO EL MÉTODO PCI PARA DETERMINAR EL  
NIVEL DE CONSERVACIÓN VIAL DE LA VIA TA-104  
KM 2+000 AL 3+000, REGION TACNA - 2022**

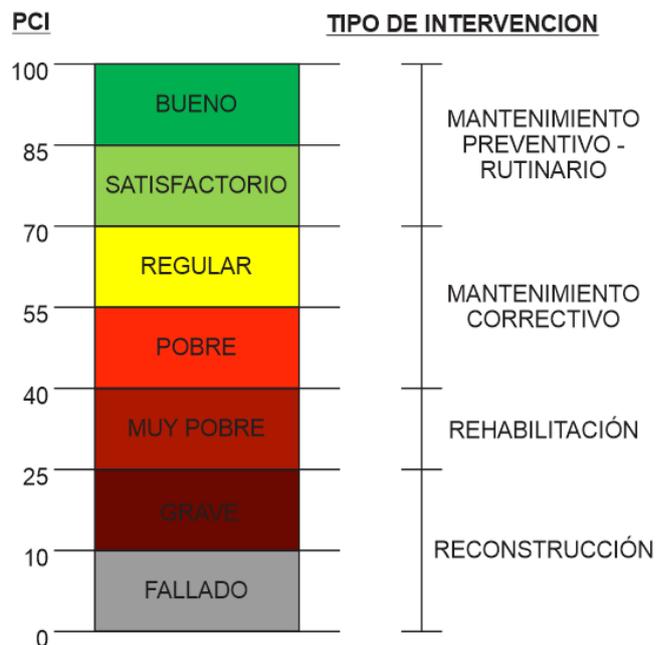
De los resultados obtenidos se concluye que el nivel de conservación Vial para la vía TA-104 del km 2+000 al 3+000, región de Tacna, se obtiene un Índice de Condición del Pavimento igual a 62 con una clasificación según la normativa ASTM D 6433 el estado de la vía es regular representado con el color amarillo, para lo cual se procede a realizar el análisis y determinación del nivel de intervención de la vía según la siguiente gráfica.

Luego analizar la figura 13, se concluye que para la vía TA-104 del km 2+000 al 3+000, región de Tacna, se debe realizar un mantenimiento correctivo para la carpeta asfáltica.
