**“COMPARACIÓN DE LAS METODOLOGÍAS VIZIR Y PCI CON FINES DE
INTERVENCIÓN EN LA PAVIMENTACIÓN DEL JR. SAN MIGUEL 2DA. CUADRA
DISTRITO DE ABANCAY, REGIÓN APURIMAC - 2018”**

**TESIS PARA OBTENER EL TÍTULO PROFESIONAL DE
INGENIERO CIVIL**

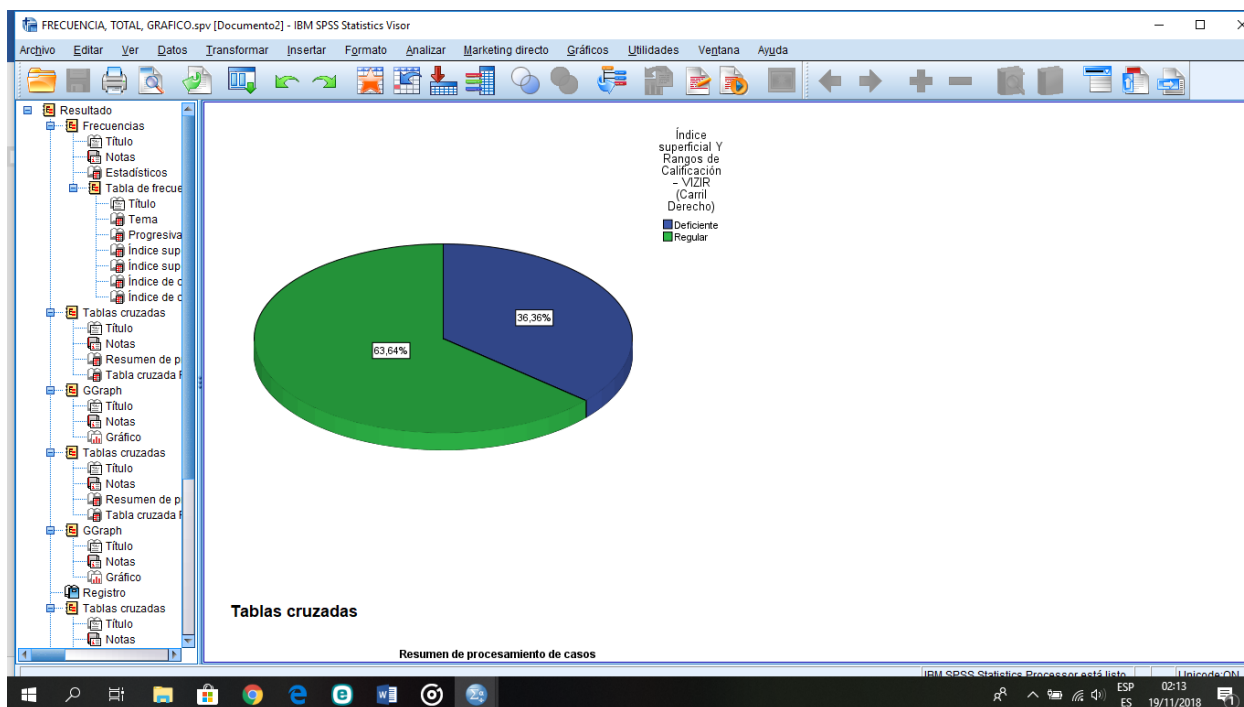
figura 2: Por el método Índice superficial Y Rangos de Calificación – VIZIR (Carril Derecho) se obtiene una calificación promedio de 36.4 % que nos dice que la vía se encuentra en condición Deficiente y 63.64 % en condición regular.

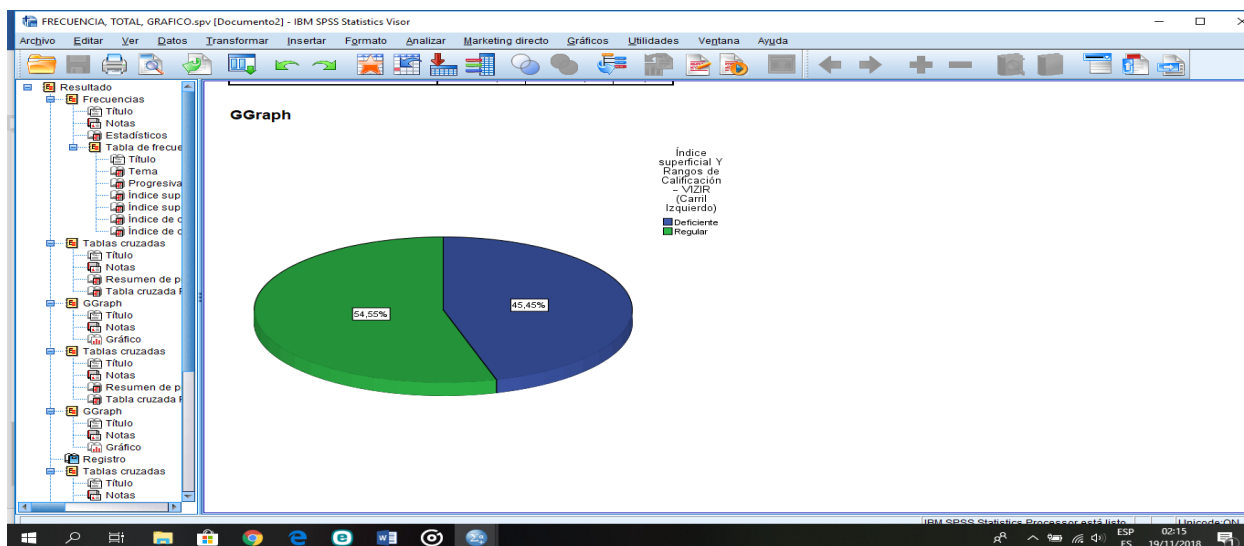
figura 3: Por el método Índice superficial Y Rangos de Calificación – VIZIR (Carril Izquierdo), se obtiene una calificación promedio de 45.45 % que nos dice que la vía se encuentra en condición Deficiente y 54.55 % en condición regular.

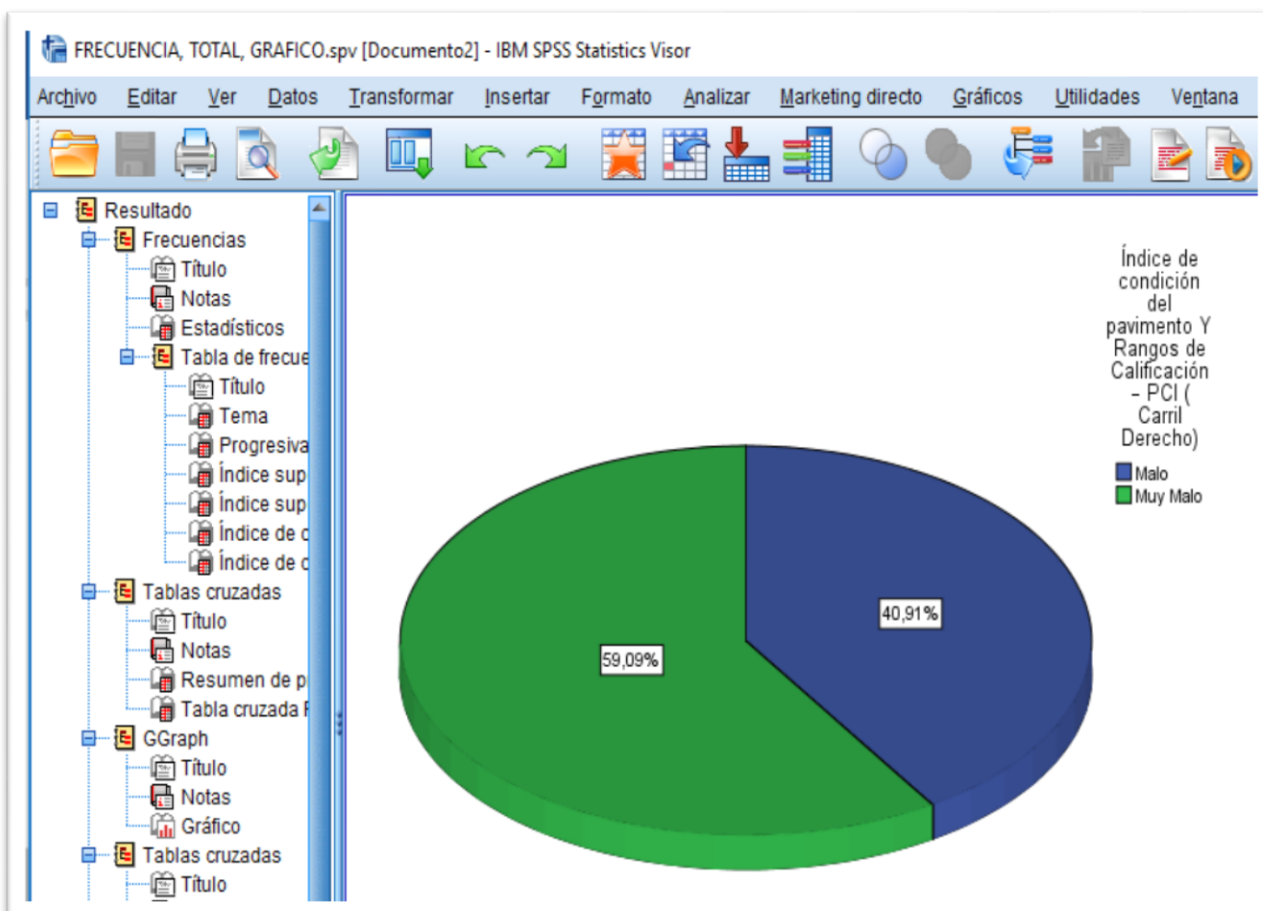
figura 4: Por el método Rangos de Calificación – PCI (Carril Derecho), se obtiene una calificación promedio de 40.91 % que nos dice que la vía se encuentra en condición Malo y 59.09 % en condición Muy Malo.

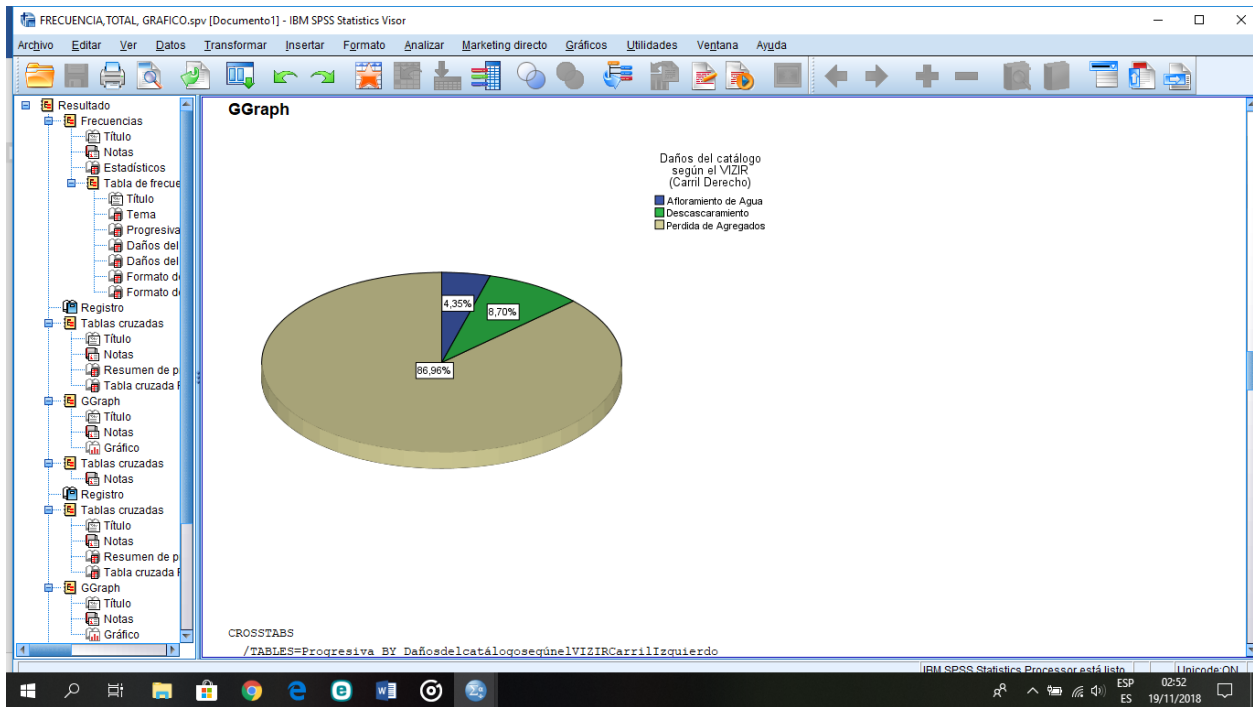
Figura 6: Por el método de Daños del catálogo según el VIZIR (Carril Derecho), se obtiene una calificación promedio de 4.35 % que nos dice que la vía se encuentra en condición de Afloramiento de Agua, como también 8.70 % Descascaramiento y 86.96 % en condición Perdida de Agregado.

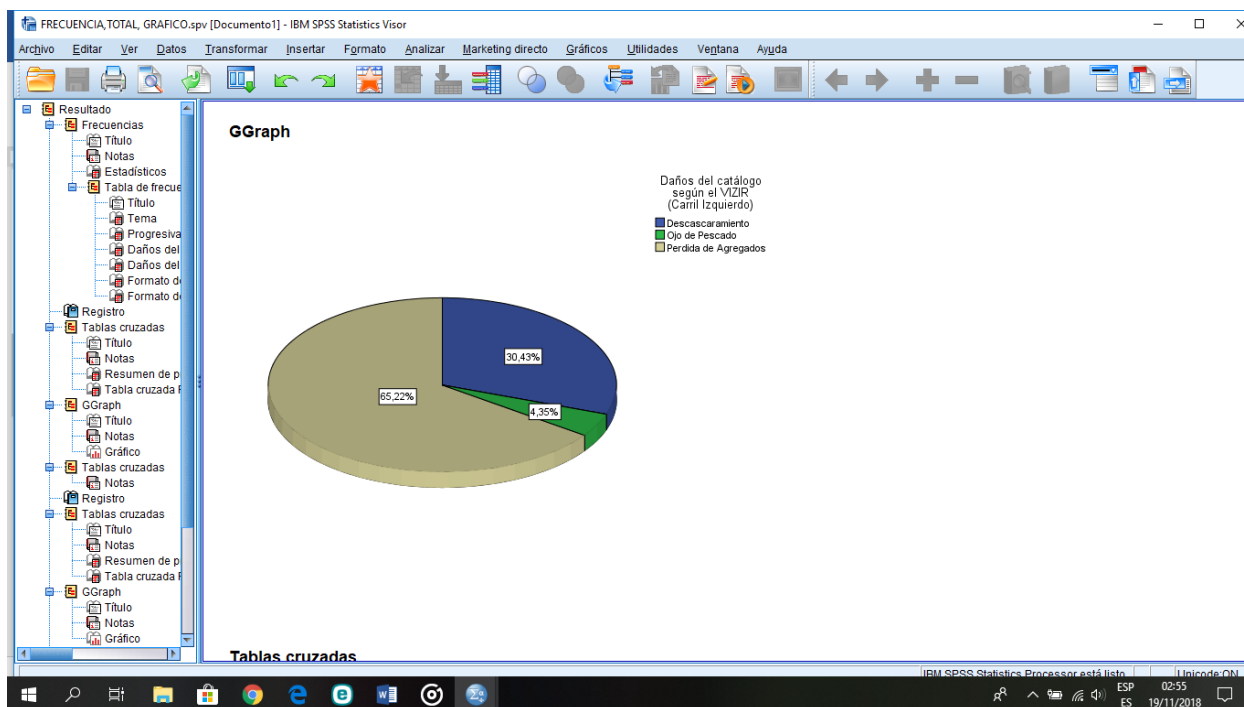
Figura 7: Por el método de Daños del catálogo según el VIZIR (Carril Izquierdo), se obtiene una calificación promedio de 30.43 % que nos dice que la vía se encuentra en condición de Descascaramiento, como también 4.35 % Ojo de Pescado y 65.22 % en condición Perdida de Agregado.

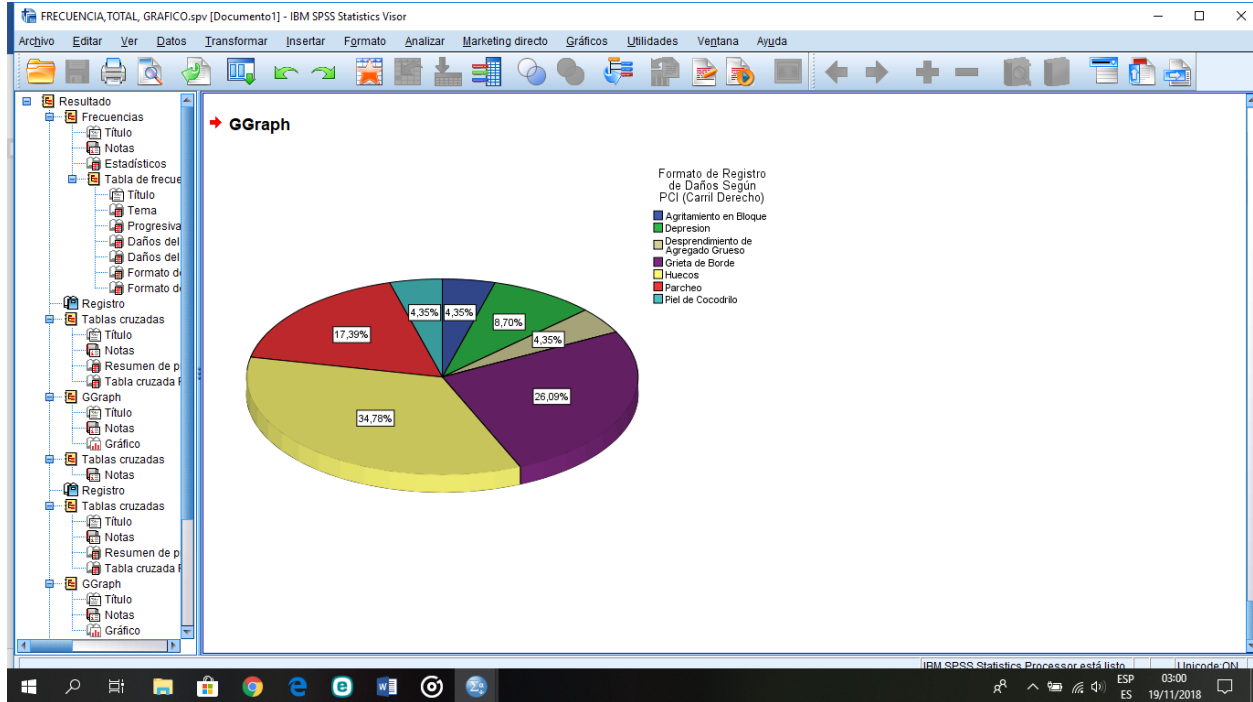
figura 8: Por el método de Formato de Registro de Daños Según PCI (Carril Derecho), se obtiene una calificación promedio de 4.3 % que nos dice que la vía se encuentra en condición de agrietamiento de borde, como también 8.7% depresión, 4.3 % Desprendimiento de Agregado Grueso, 26.1 % en condición Grieta de Borde, 34.8 % de condición de Huecos.

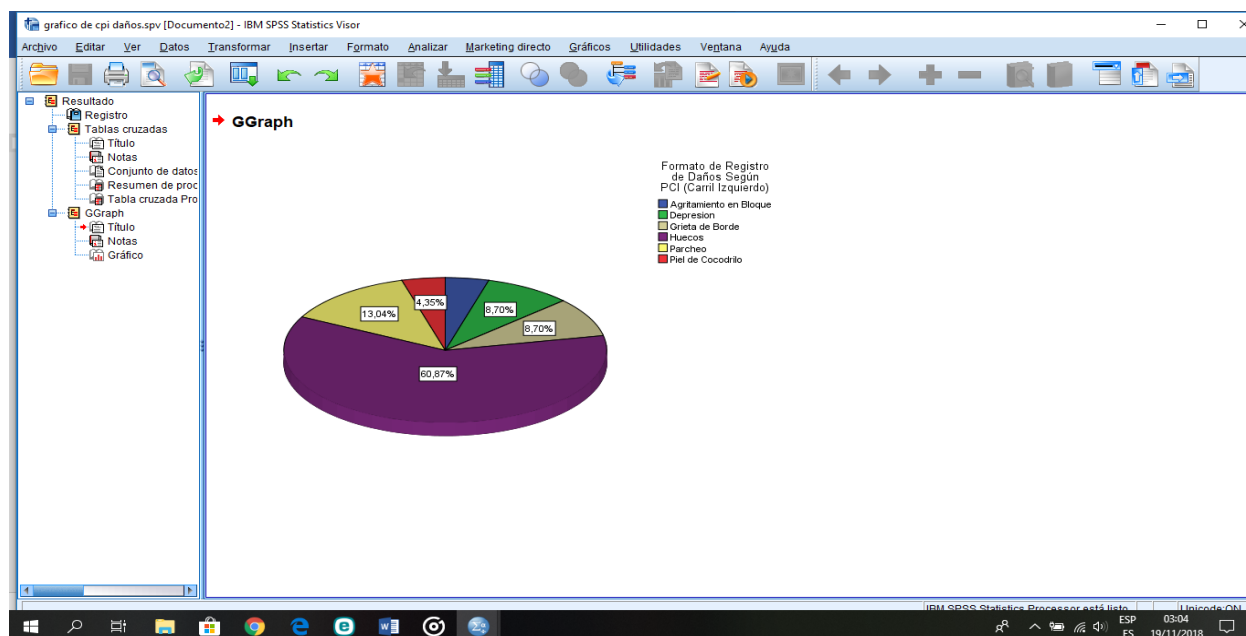
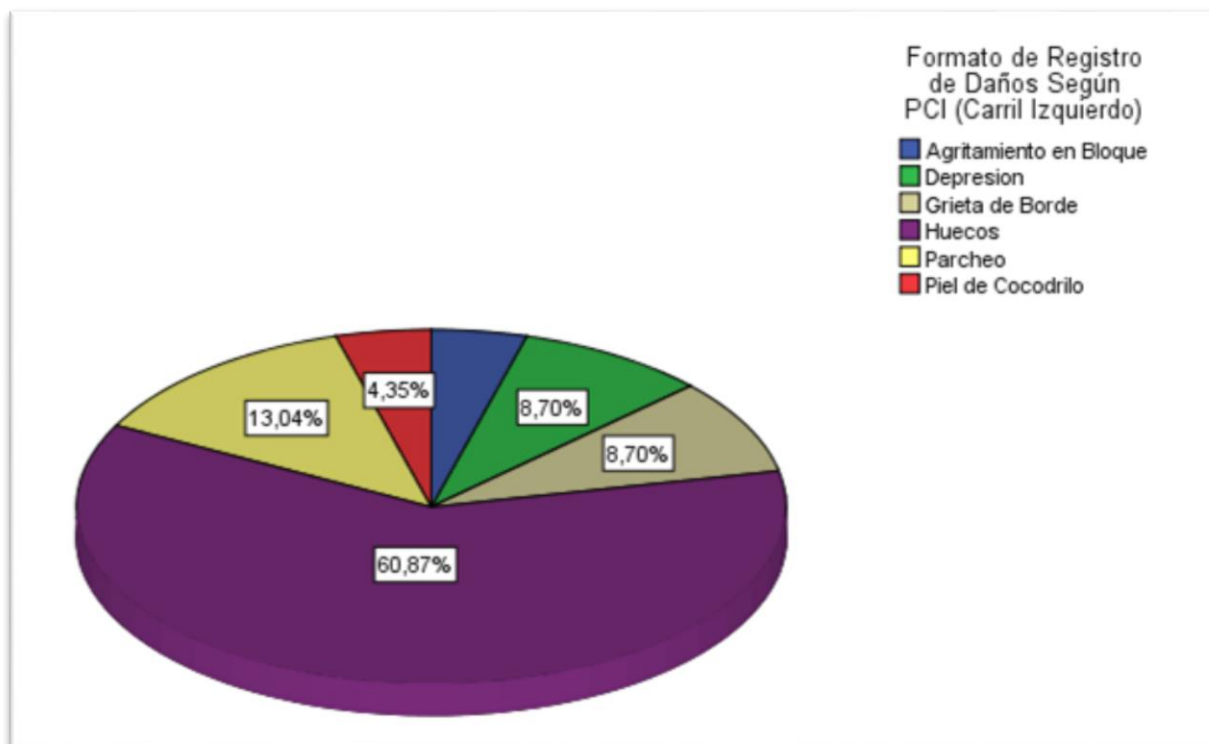
Figura 9: Por el método de Formato de Registro de Daños Según PCI (Carril Izquierdo), se obtiene una calificación promedio de 4.3 % que nos dice que la vía se encuentra en condición de agrietamiento de borde, como también 8.7% depresión, 8.7 % Grieta de Borde, 60.9 % en condición Huecos, 13 % de condición de Parcheo, 4.3 % en condición de Piel de Cocodrilo.

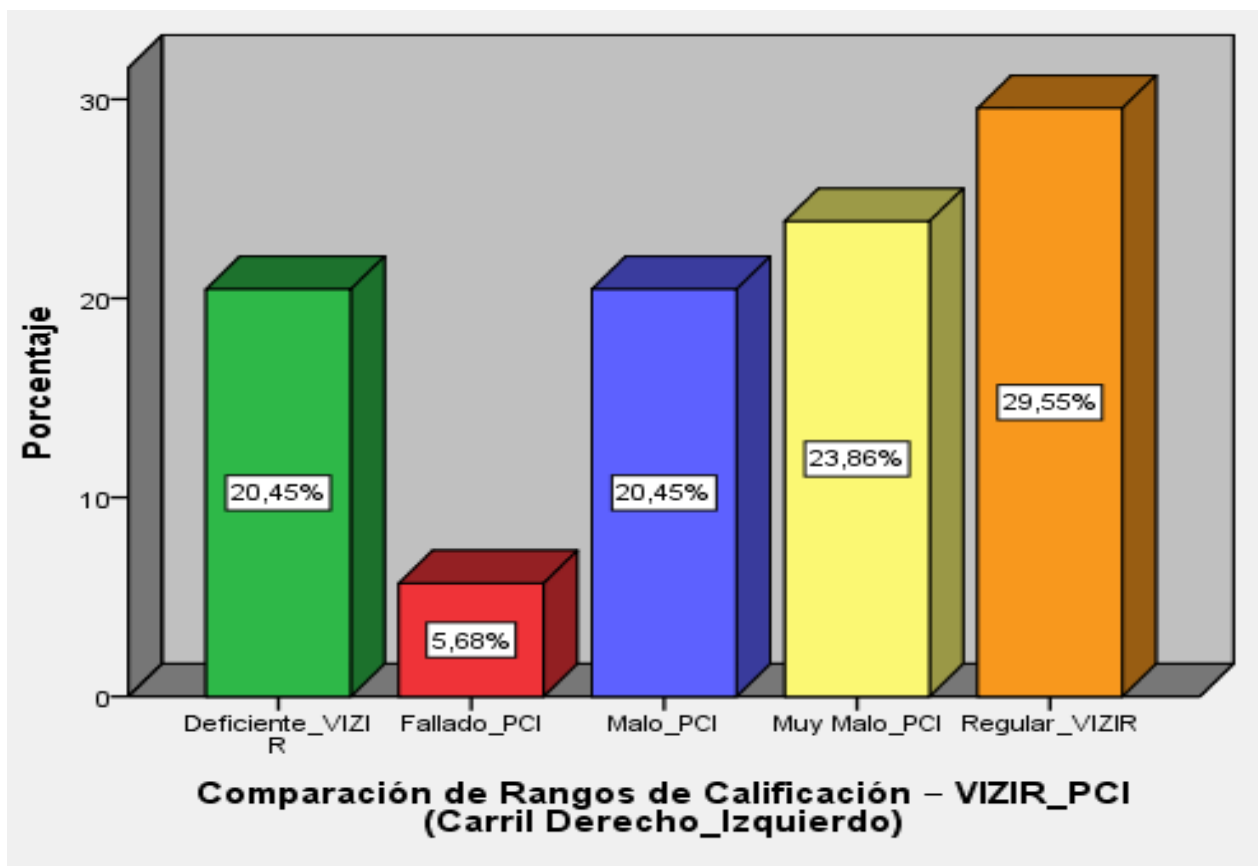
Figura 10. Comparación de rangos de Calificación VIZIR_PCI (Carril Derecho Izquierdo)

, se obtiene una calificación promedio de 20.45 % que nos dice que la vía se encuentra en condición de deficiente por el método de VIZIR, como también 5.68% fallado por el método PCI, 20.45 % es malo por el método PCI, 23.86 % en condición muy malo por el método PCI, 29.55 % de condición de regular por el método VIZIR.

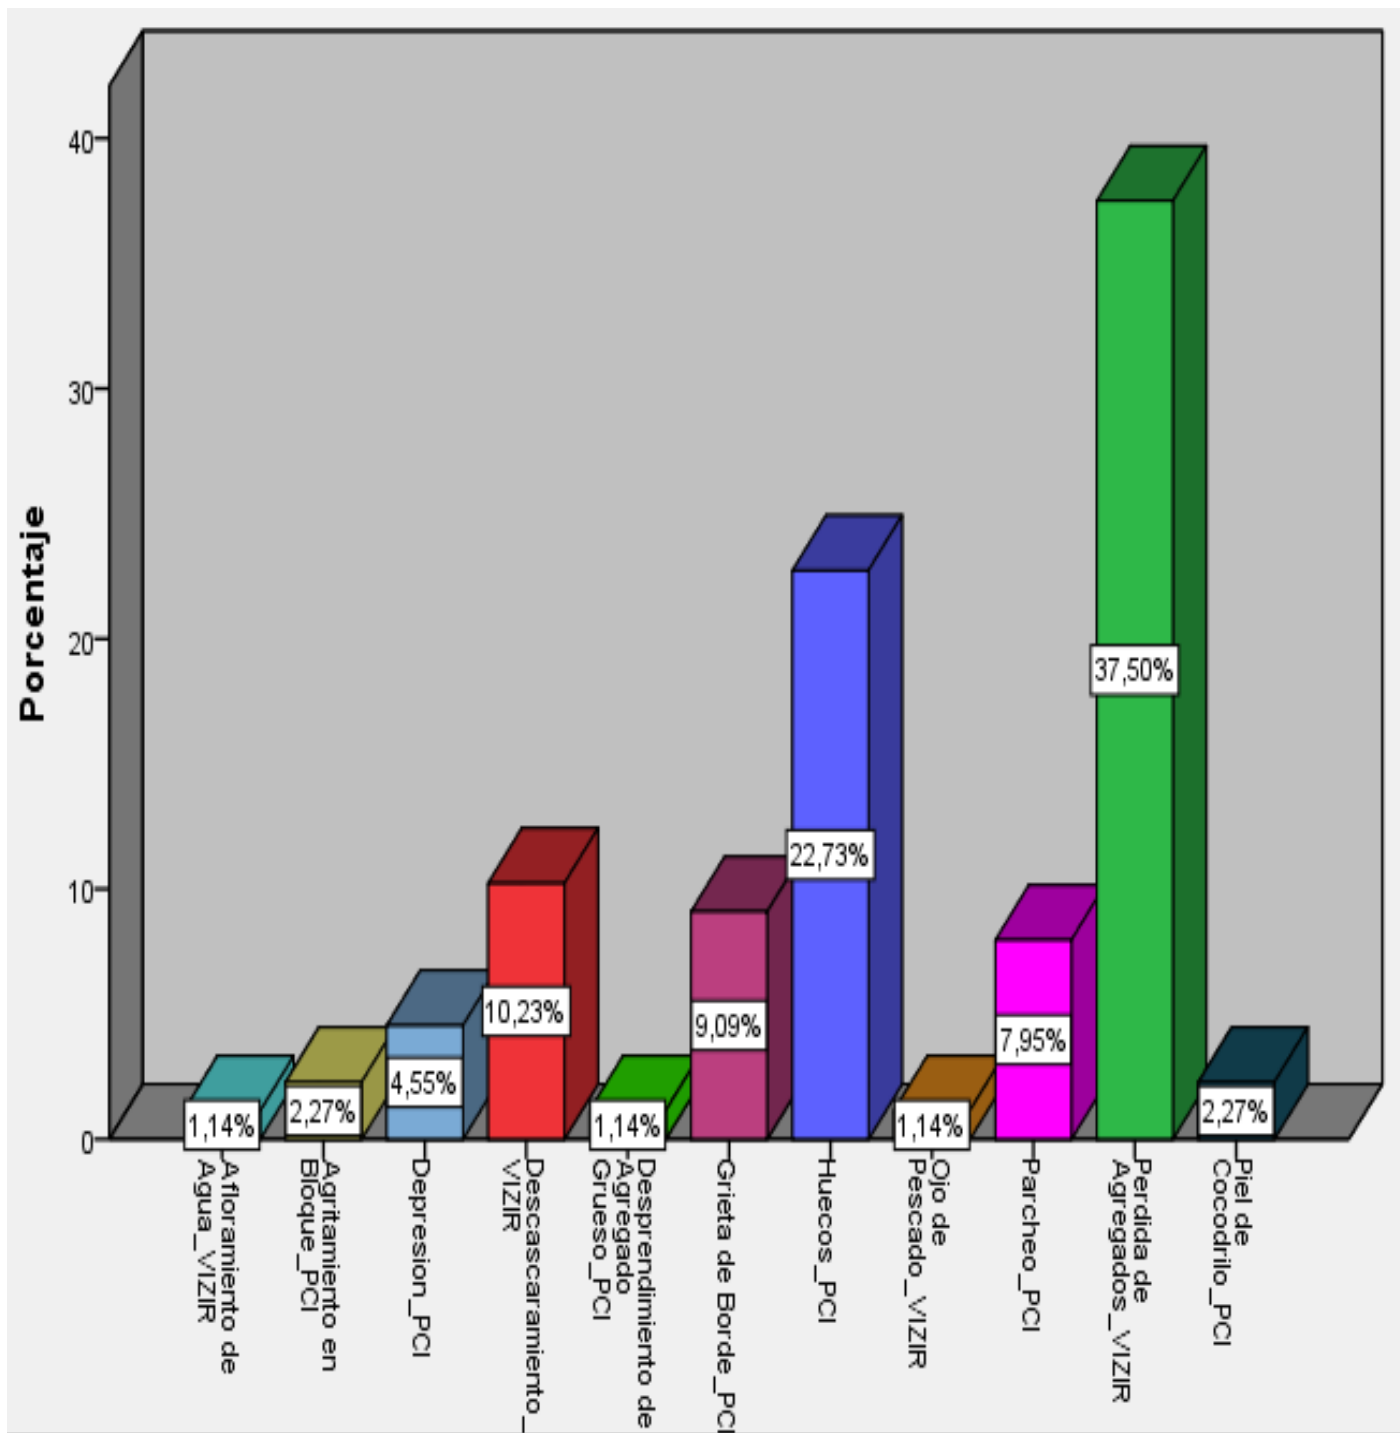
figura 11: Comparación de Daños según VIZIR_PCI (Carril Derecho Izquierdo)

, se obtiene los daños de 1.14 % que nos dice que la vía se encuentra en afloramiento de agua por el método de VIZIR, como también 2.27% agrietamiento en bloque por el método PCI,

Donde podemos apreciar con claridad que el método PCI, es lo adecuado para visualizar según las características del daño.

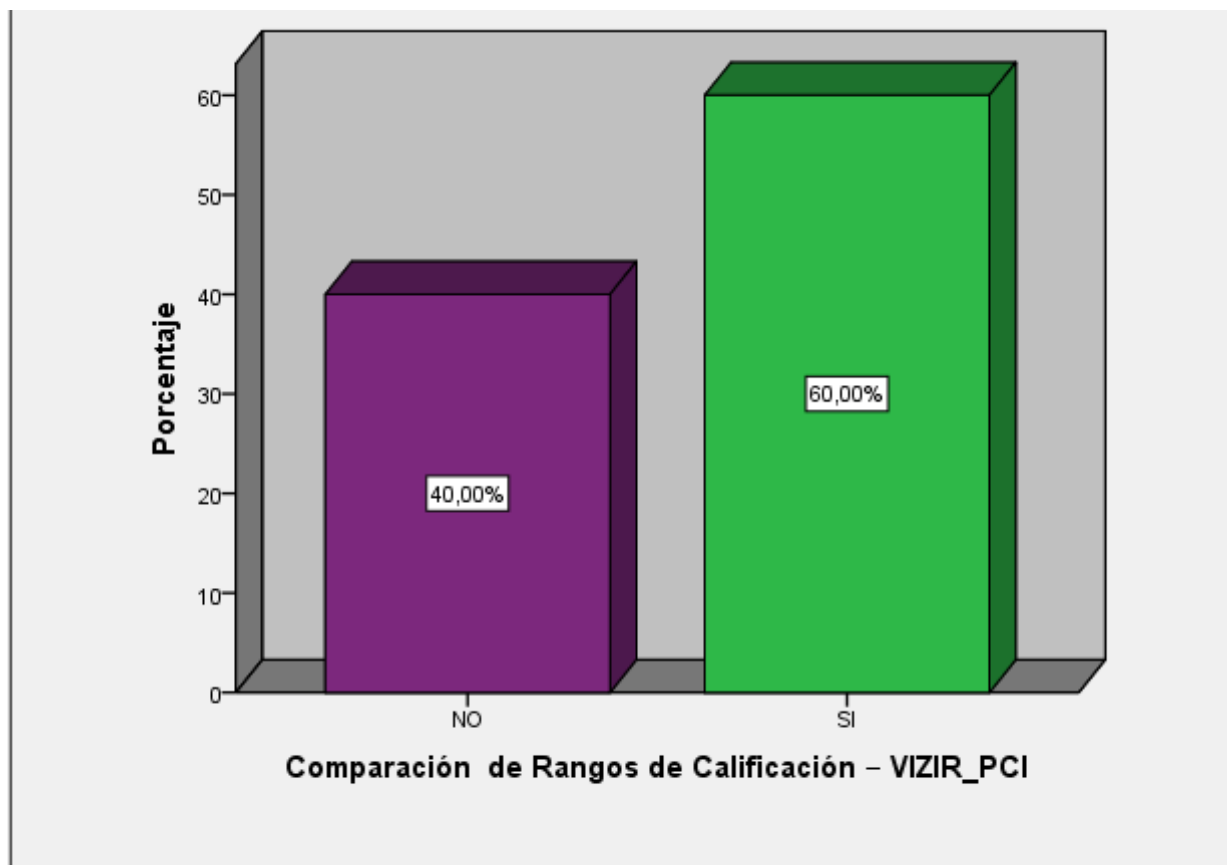
figura 12: Comparación de las características de los formatos de Rangos de Calificación – VIZIR_PCI, se obtiene de 40.0 % que nos dice que la vía no son iguales, como también 60.0% que la comparación de las características de los formatos de Rangos de Calificación – VIZIR_PCI nos dice que son iguales o parecidos al tema.

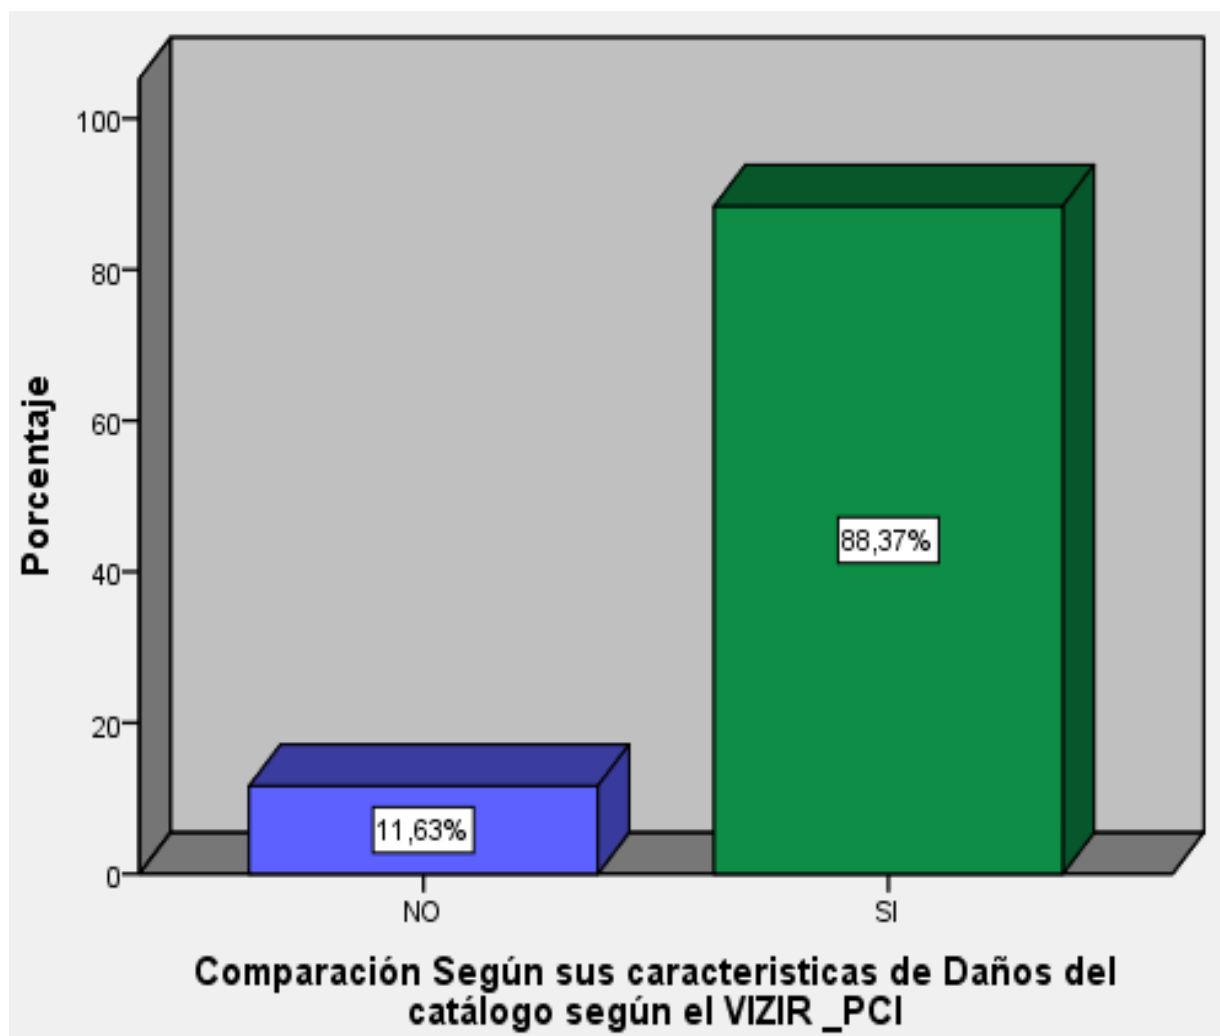
figura 13: Comparación de formatos de daños – VIZIR_PCI, se obtiene 11.63 % que nos dice que la vía no son iguales, como también 88.37 % que la comparación de las características de los formatos de daños – VIZIR_PCI nos dice que son iguales o parecidos al tema.

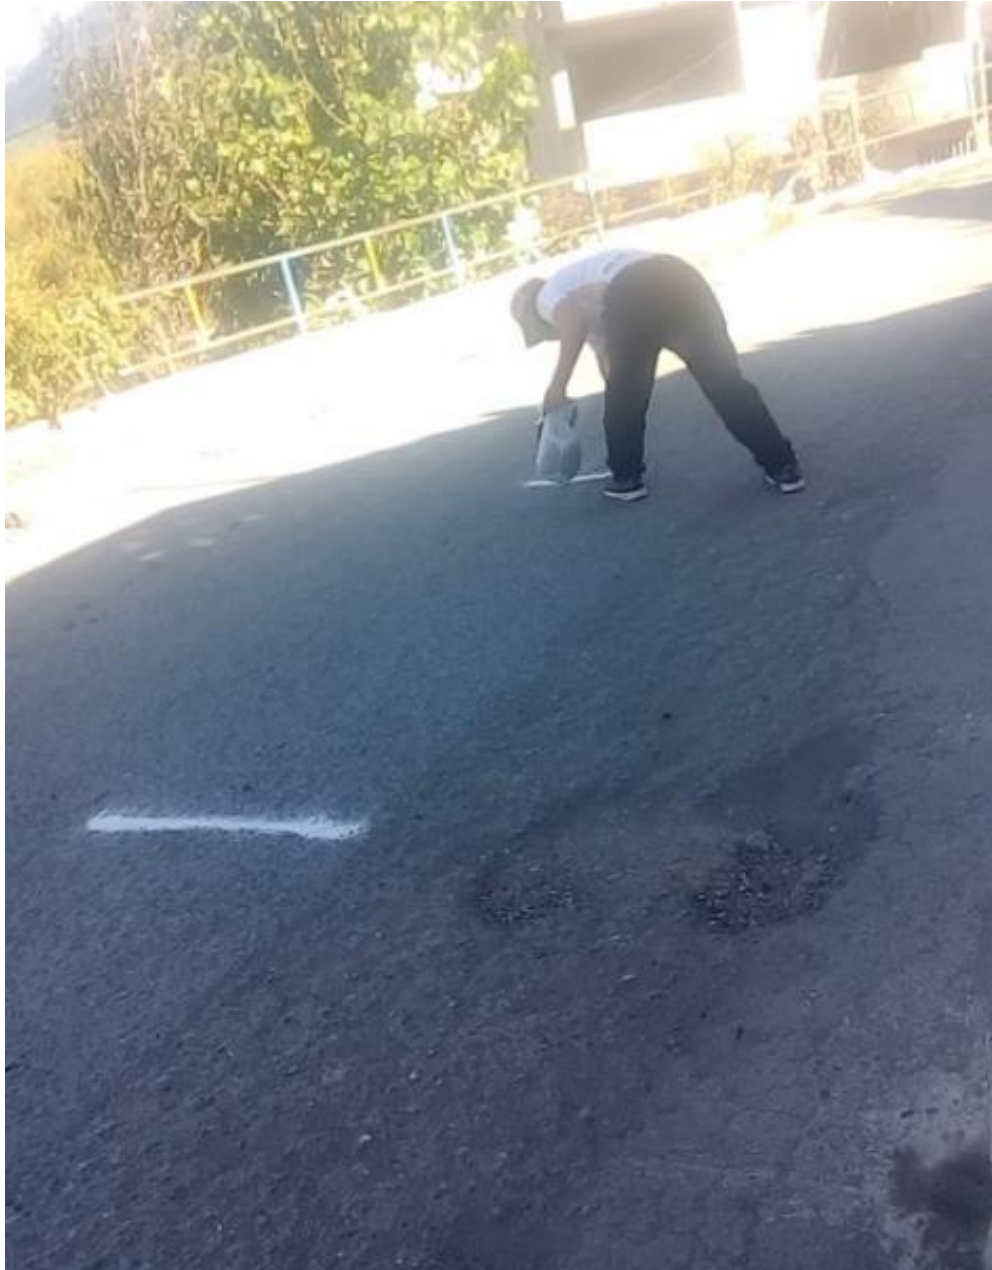
Fotografías 1: Evidencias fotográficas de los daños de la pavimentación de PCI y VIZIR

Se puede apreciar la medición del Pavimento y los diferentes daños como PCI y VIZIR.

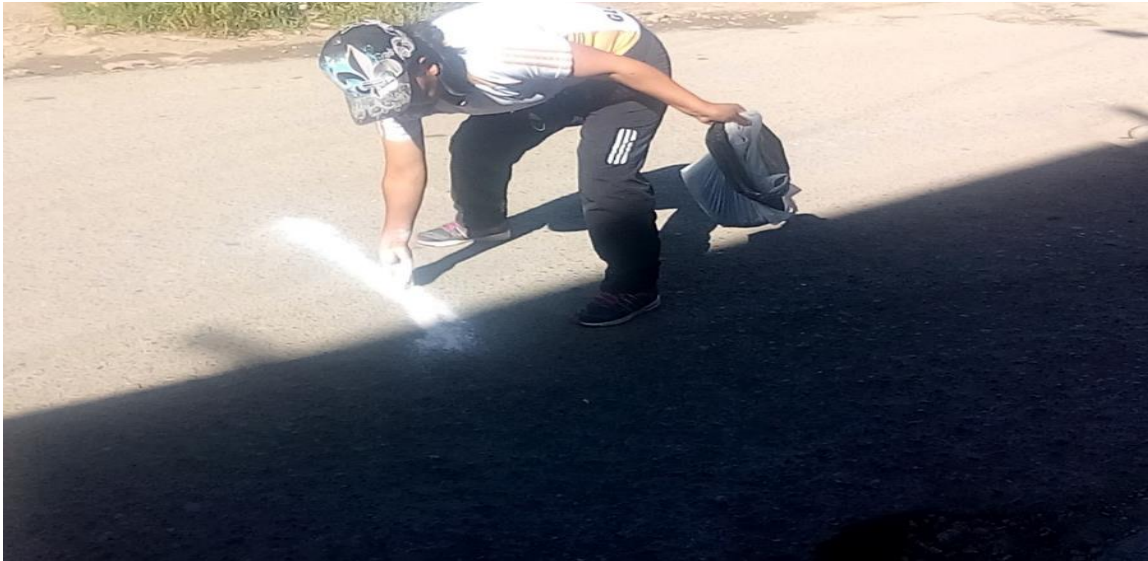
Fotografías 2: Se puede apreciar la medición en cada progresiva del pavimento y los diferentes daños como PCI y VIZIR.

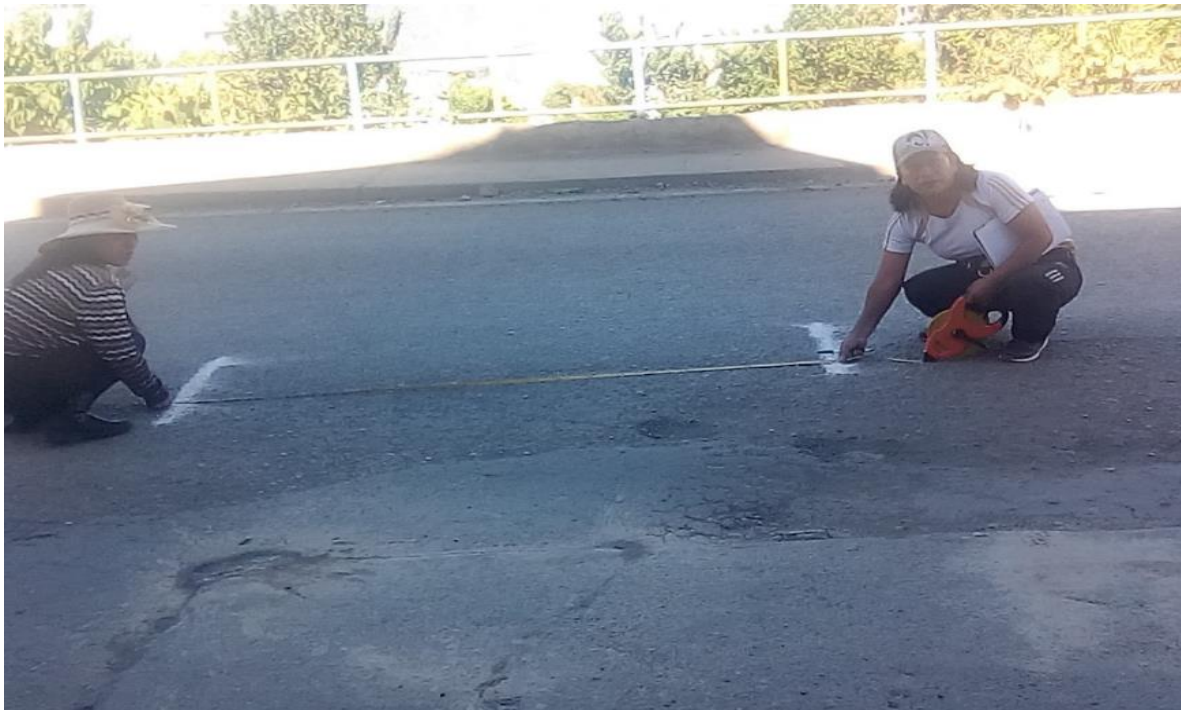
Fotografías 3: Se puede apreciar la medida de las distancias de cada progresiva del pavimento de los diferentes daños **PCI** y **VIZIR**.

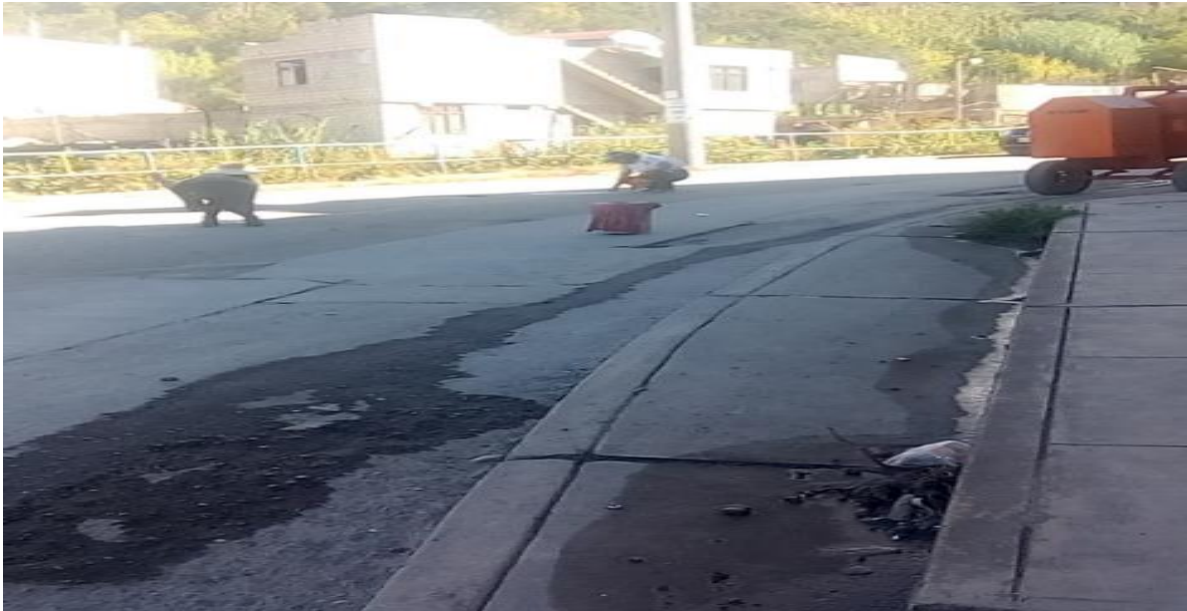
Fotografías 4: Se puede apreciar la medida de las distancias de cada progresiva del pavimento y los diferentes daños como es PCI y VIZIR.

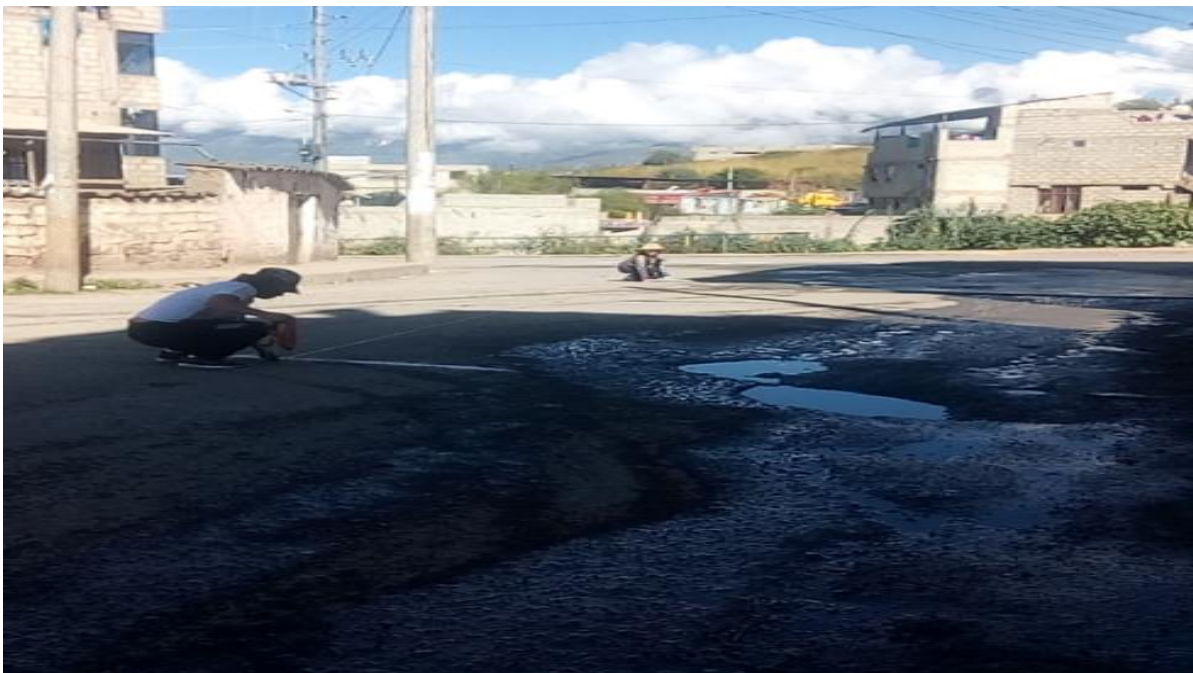
Fotografías 5: Se puede apreciar la medida de las distancias de cada progresiva del pavimentos y los diferentes daños como es **PCI** y **VIZIR**.

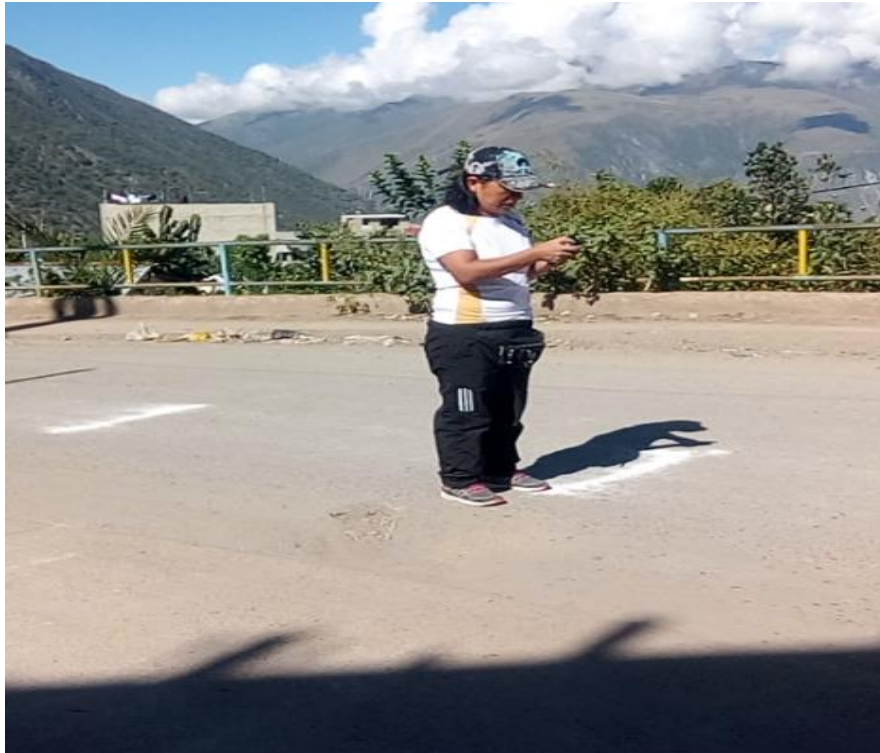
Fotografías 6: Se puede apreciar el levantamiento con GPS de cada progresiva del pavimento y los diferentes daños como PCI y VIZIR

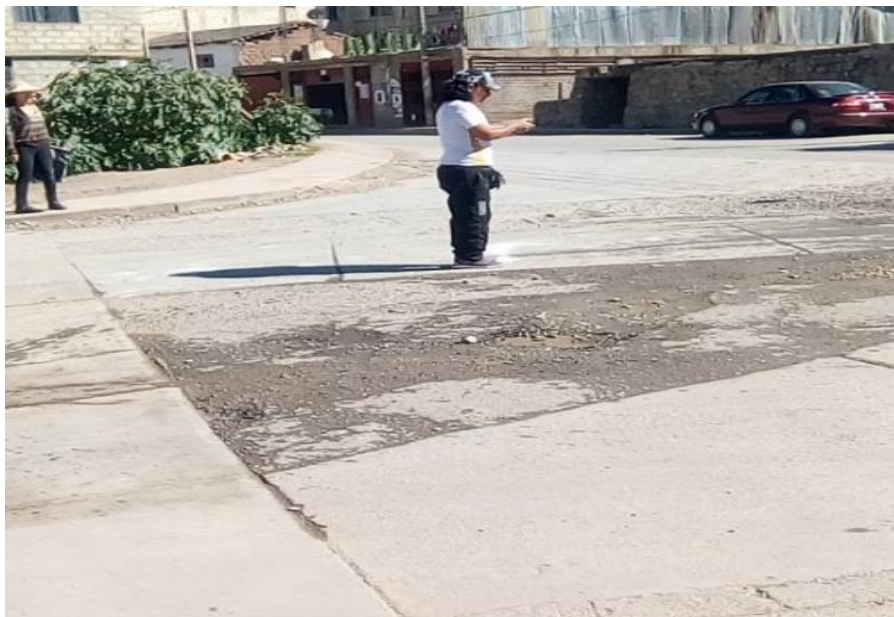
Fotografías 7: Se puede apreciar el levantamiento con GPS de cada progresiva del pavimento y los diferentes daños como PCI y VIZIR.
