**UNIVERSIDAD ALAS PERUANAS**

**TESIS**

**“EVALUACIÓN DE LA GESTIÓN DE PAVIMENTOS EN LA  
REHABILITACIÓN VIAL DE LA CIUDAD DE PIURA, 2017”**

**Br. JOSE WALTER ARRASCUE QUIROZ**

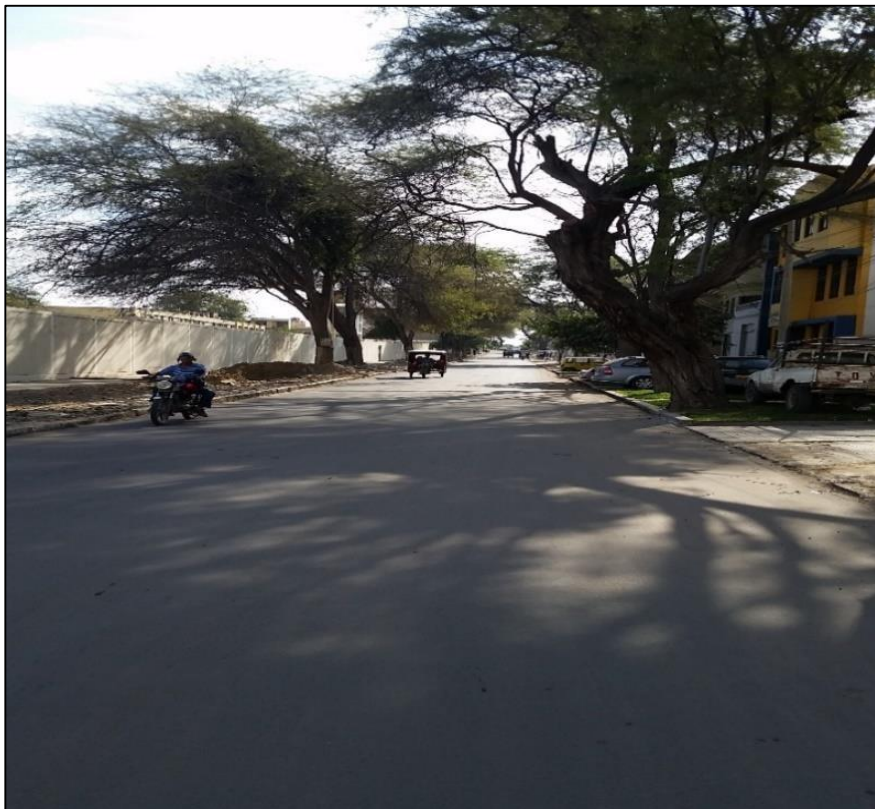
*Figura 20: Av. Habilitada Para El Tránsito Vehicular. No Presenta Observaciones.*

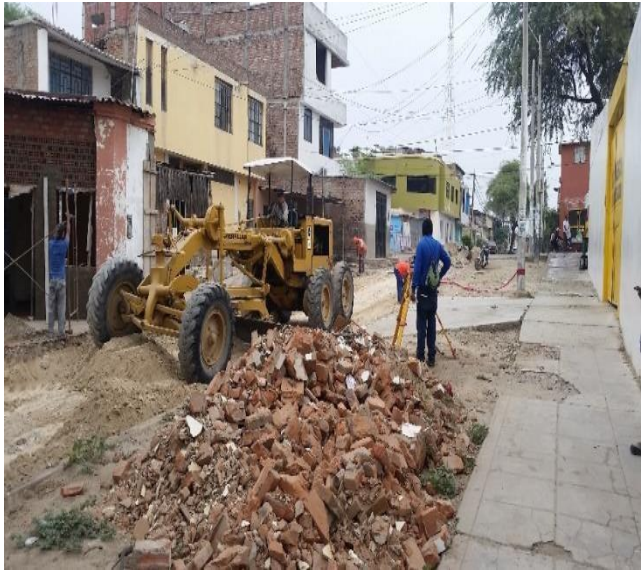
**Cuadro N°11: Av. Huancavelica, Nivelación Y Compactación De Las Capas.**

<p><b>Observación</b></p>	<p><b>Maquinaria nivelando capa</b></p>

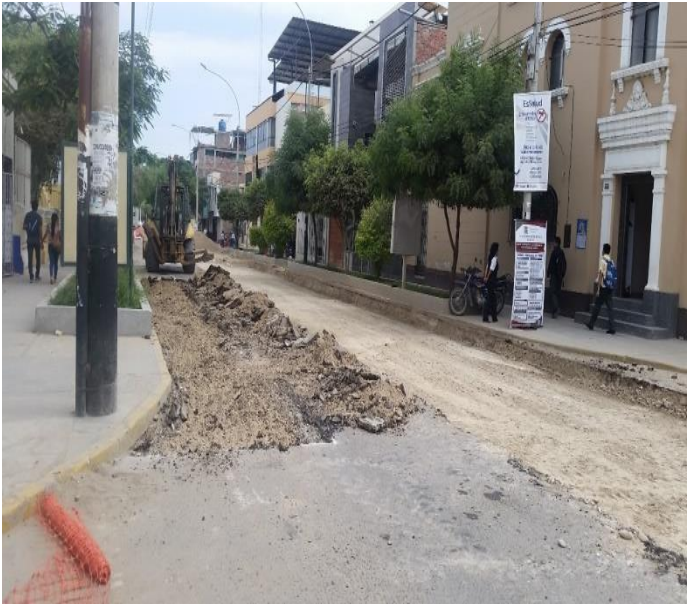
**Cuadro N°14: Av. Loreto, Corte Y Escarificado Con Máquina.**

<b>Observación</b>	<b>Se utilizó maquinaria, una Retroexcavadora.</b>

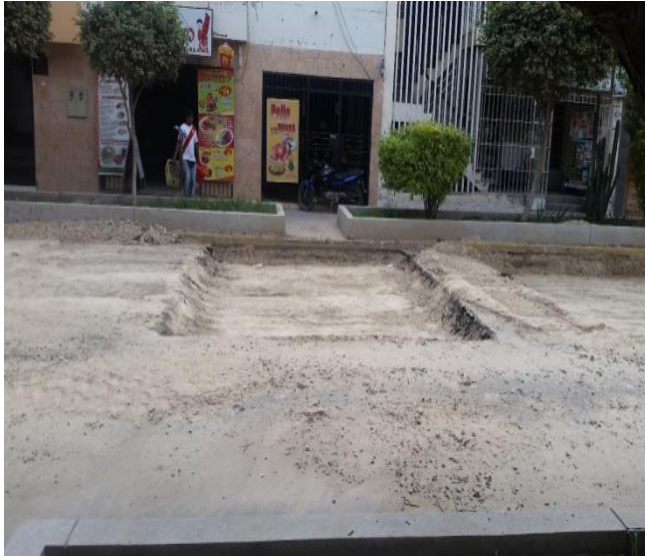
**Cuadro N°15: Av. Loreto, Secciones Preparadas Para La Imprimación.**

<b>Observación</b>	<b>Sección habilitada para el respectivo proceso a seguir.</b>

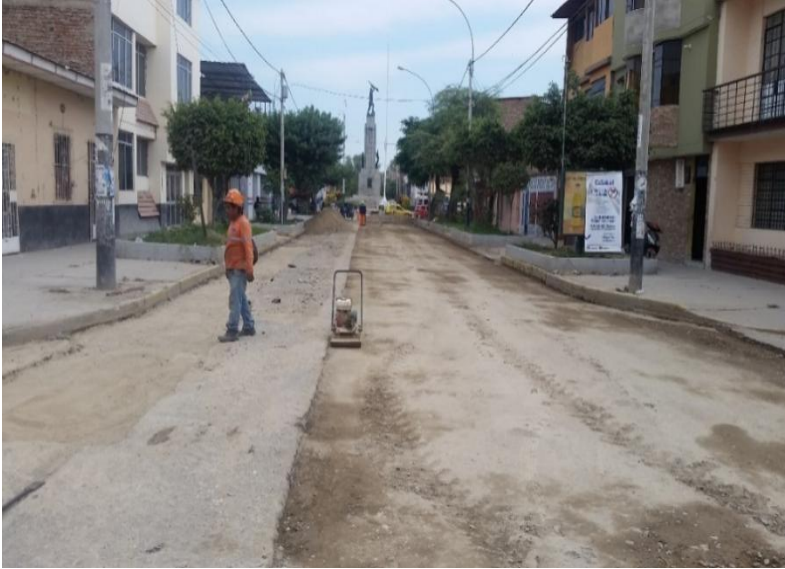
**Cuadro N°16: Av. Loreto, Capa De Afirmado Compactado Y Listo Para Imprimación.**

<b>Observación</b>	<b>Se puede observar pavimento existente y a los lados pavimento a rehabilitar.</b>

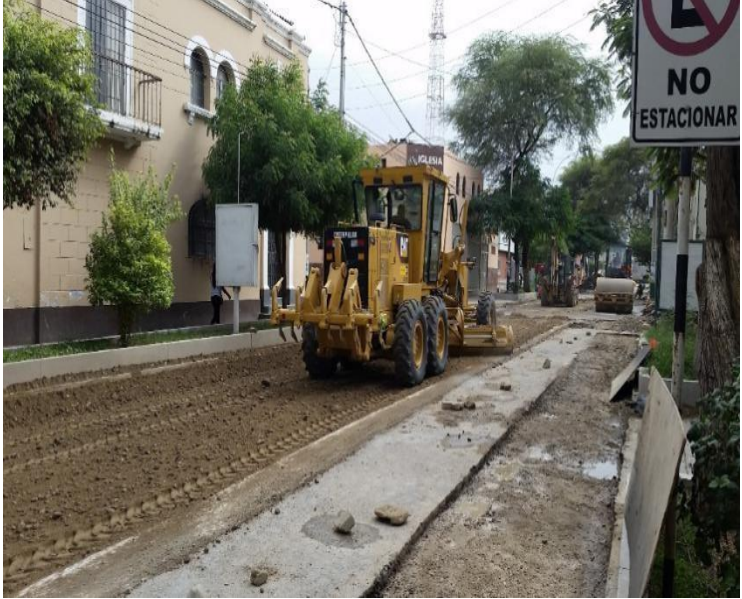
Cuadro N°17: Av. Loreto, Estabilización Con Motoniveladora.

A photograph showing a yellow motor grader (motoniveladora) operating on a dirt road. The machine is positioned on a section of the road that has been prepared for stabilization. In the background, there are buildings, trees, and a utility pole. A sign on the right side of the road reads "NO ESTACIONAR" (No Parking).
<b>Observación</b>	<b>Estabilización del suelo, Base.</b>

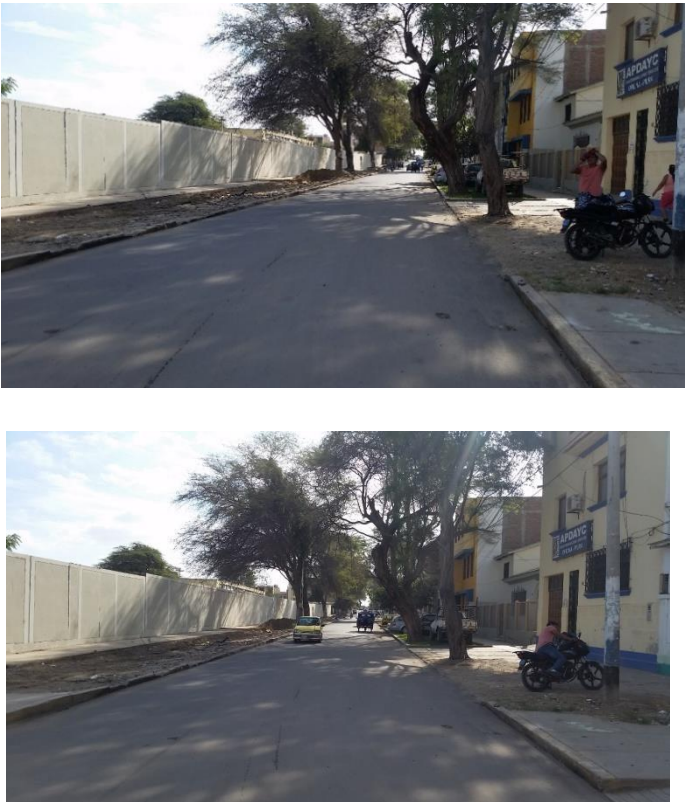
Cuadro N°23: Av. Huancavelica, Pavimento Habilitado.

<b>Observación</b>	<b>Culminación de obra en la cual se puede apreciar la habilitación de transito foto tramo av. Richard Gushing hacia av. San Martín aun sin señalización.</b>

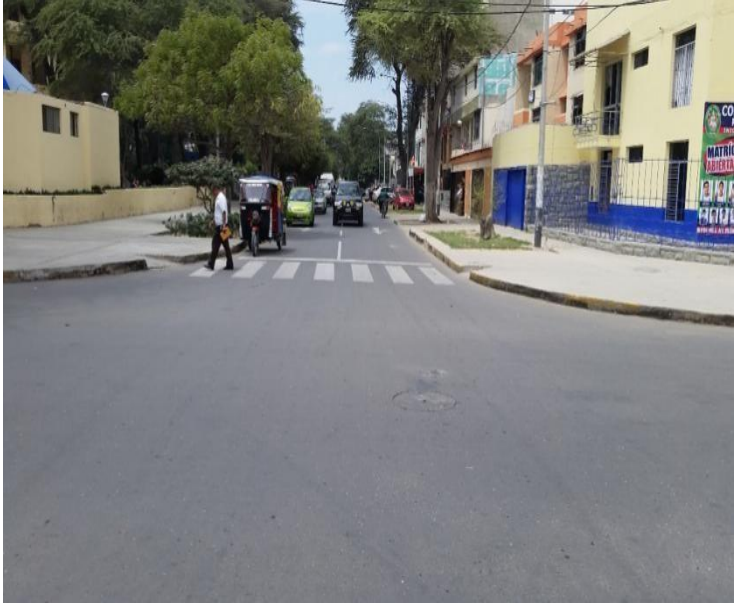
**Cuadro N°26: Av. Huancavelica, Señalización Culminada.**

<b>Observación</b>	<b>Pavimento flexible y señalización culminada y apertura de tránsito vehicular.</b>

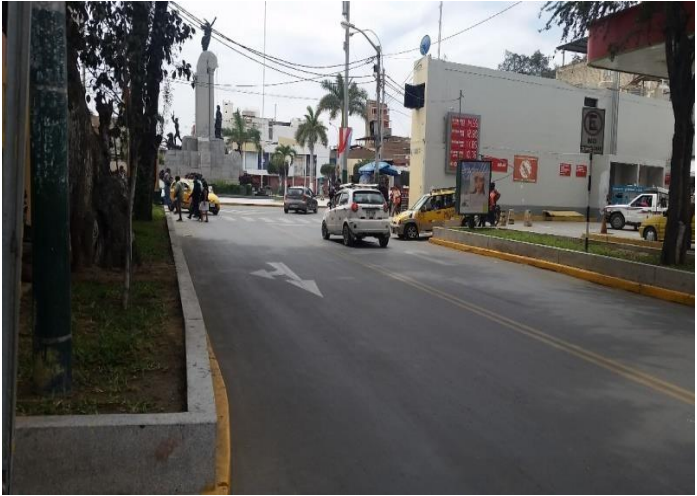
Cuadro N°30: Av. Loreto, Calidad Del Pavimento Flexible.

<b>Av. Loreto</b> <b>Vista De Ovalo Bolognesi Hacia Ovalo Grau.</b>	
<b>Descripcion De La Actividad</b>	<b>Se aprecia la calidad del pavimento flexible y señalización peatonal y rígida. Vía acceso de ambos carriles tanto vehicular como peatonal.</b>
<b>Foto</b>

<b>Observación</b>	<b>Pavimento rehabilitado y habilitado.</b>
