UNIVERSIDAD ALAS PERUANAS
FACULTAD DE INGENIERIAS Y ARQUITECTURA

TESIS

**“DIAGNOSTICO Y ANALISIS DEL ESTADO
SITUACIONAL DEL PAVIMENTO RIGIDO DE LA AV.
ANTONIO LORENA, APLICANDO EL METODO
INDICE DE CONDICION DEL PAVIMENTO (PCI) EN
EL DISTRITO DE SANTIAGO – CUSCO, 2016.”**

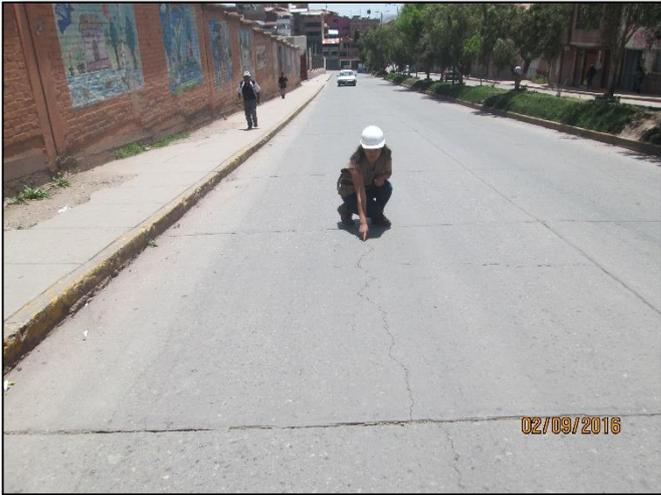
**Av. Antonio Lorena:
OBS: Análisis de las fallas
Del tramo N°1.**

**Av. Antonio Lorena:
OBS: Midiendo el tipo, cantidad
Y severidad de los daños.**
