**FACULTAD DE INGENIERÍA Y ARQUITECTURA
ESCUELA PROFESIONAL DE INGENIERÍA CIVIL**

TESIS

**“ANÁLISIS DE LAS UNIDADES DE MUESTREO PARA LA
MEJORA DE LA CONFIABILIDAD DEL ÍNDICE DE CONDICIÓN
DE PAVIMENTO FLEXIBLE PCI”**

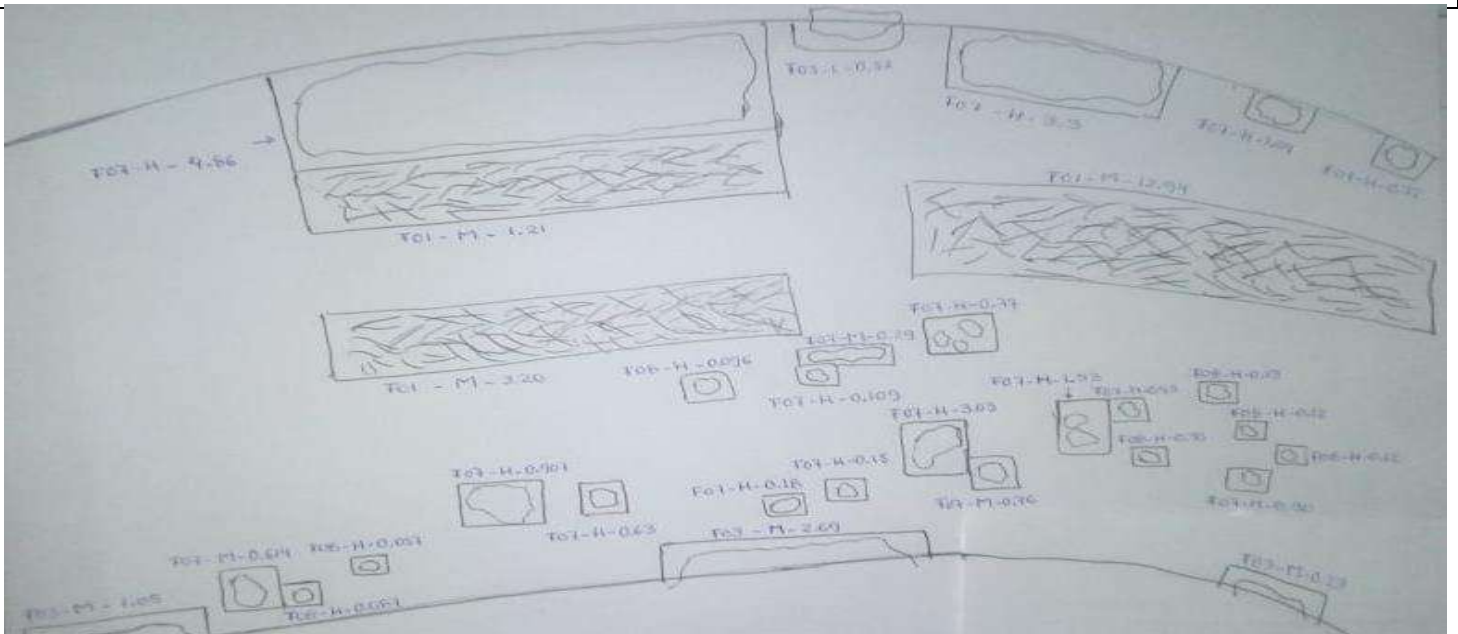
Tabla 16: Formato de relevamiento progresiva 06+650 – 06+700

En la tabla 16 tenemos, los tipos de fallas encontradas y su gravedad en la sección de la progresiva de 06+650 hasta 06+700, de esta forma determinando el PCI de la sección, donde se puede decir que en el tramo existe una mayor cantidad de fallas graves debido a que el tramo se ubica en una curva estrecha.

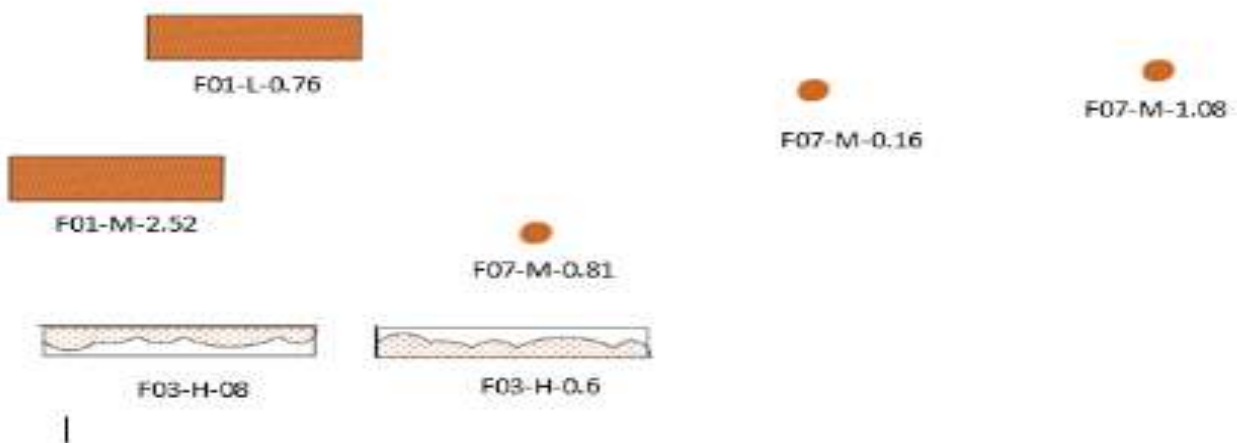
En la tabla 17 tenemos, los tipos de fallas encontradas y su gravedad en la sección de la progresiva de 06+700 hasta 06+750, de esta forma determinando el PCI de la sección, donde se puede decir que en el tramo existe una menor cantidad de fallas por el bajo transito que circula por el tramo.

Código	Severidad	Área afectada	observación
F01	L	0,76	
F01	M	2,52	
F03	H	0,8	
F03	H	0,6	
F07	M	0,16	
F07	M	0,81	
F07	M	1,08

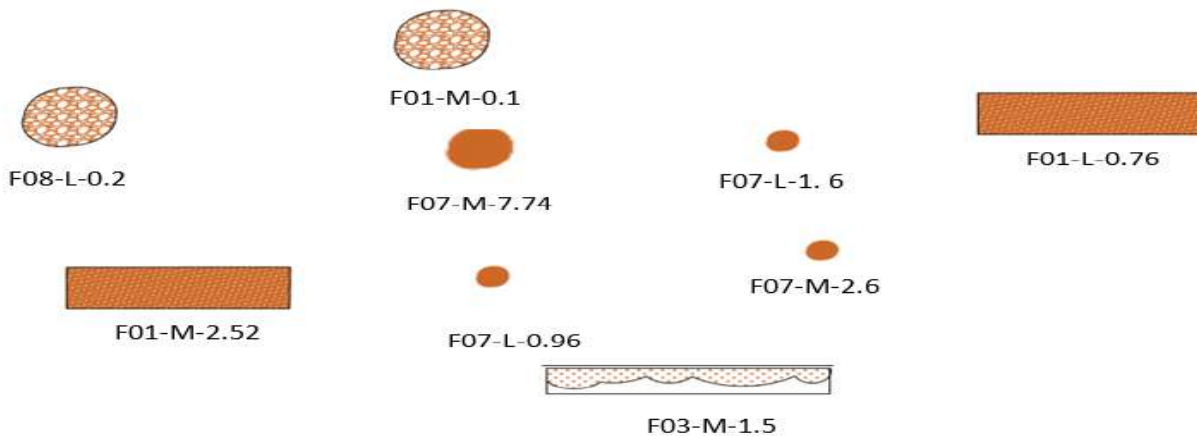
Tabla 18: Formato de relevamiento progresiva 06+750 – 06+800

En la tabla 18 tenemos, los tipos de fallas encontradas y su gravedad en la sección de la progresiva de 06+750 hasta 06+800, de esta forma determinando el PCI de la sección, donde se puede decir que en el tramo existe una menor cantidad de fallas por el bajo transito que circula por el tramo.

Código	Severidad	Área afectada	observación
F03	M	1,5	
F07	L	0,96	
F07	L	1,6	
F07	L	2,6	
F07	M	7,74	
F08	L	0,2	
F08	M	0,1

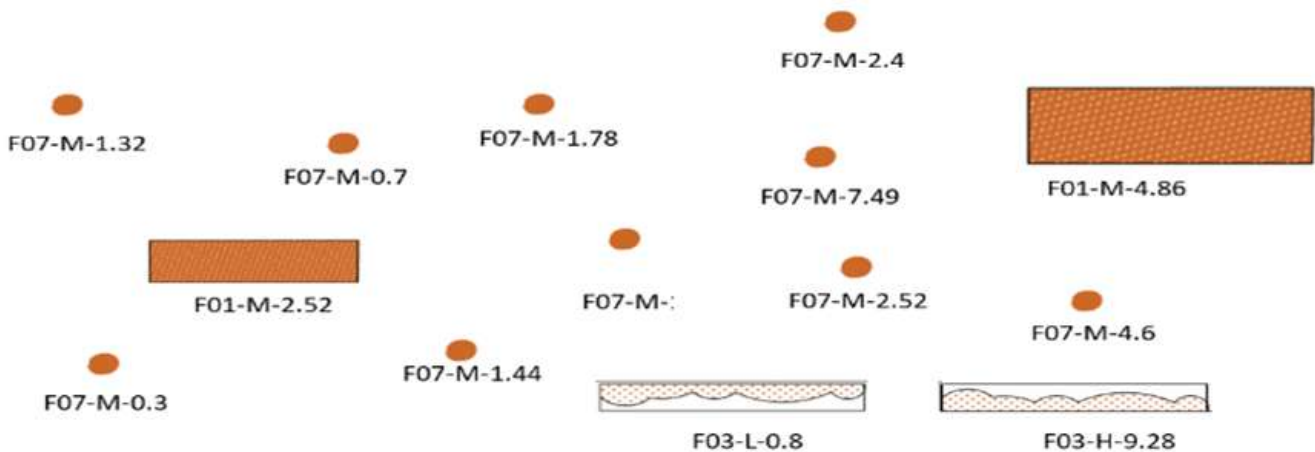
Tabla 19: Formato de relevamiento progresiva 06+800 – 06+850

En la tabla 19 tenemos, los tipos de fallas encontradas y su gravedad en la sección de la progresiva de 06+800 hasta 06+850, de esta forma determinando el PCI de la sección, donde se puede decir que en el tramo existe una menor cantidad de fallas encontrando gran número de parches en el tramo.

Código	Severidad	Área afectada	Observación
F01	M	4,86	
F03	L	0,8	
F03	H	9,28	
F07	M	1,105	
F07	M	2,52	
F07	M	4,6	
F07	M	0,49	
F07	M	1,78	
F07	M	1,32	
F07	M	0,7	
F07	M	2,4	
F07	M	0,3	
F07	M	1,44	
F08	L	0,14	
F08	M	0,09

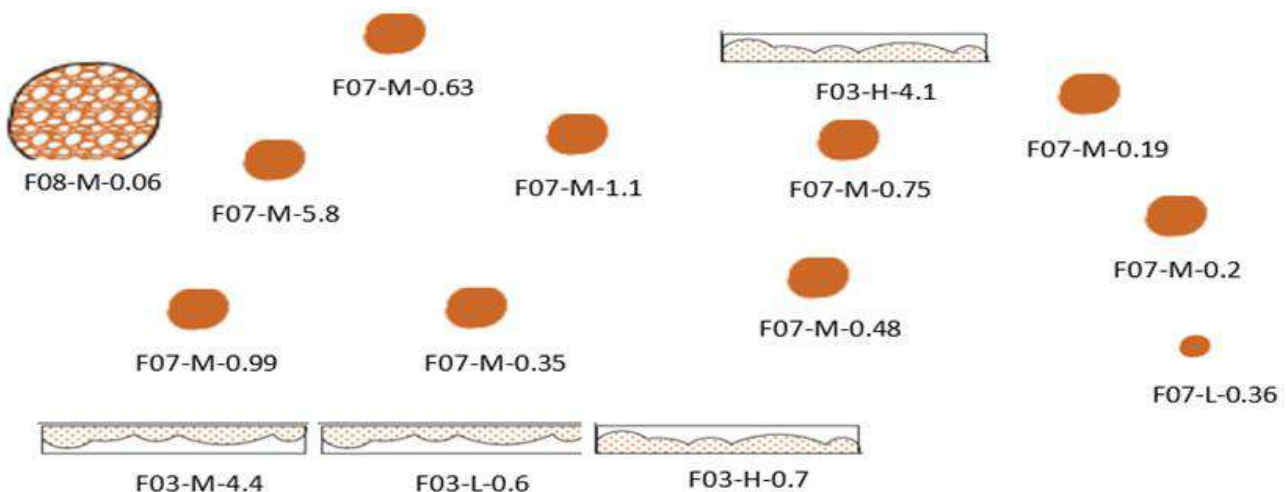
Tabla 20: Formato de relevamiento progresiva 06+850 – 06+900

En la tabla 20 tenemos, los tipos de fallas encontradas y su gravedad en la sección de la progresiva de 06+850 hasta 06+900, de esta forma determinando el PCI de la sección, donde se puede decir que en el tramo existe una menor cantidad de fallas encontrando gran número de parches en el tramo.

Código	Severidad	Área afectada	Observación
F03	M	4,4	
F03	M	0,6	
F03	H	0,7	
F03	H	4,1	
F07	L	0,36	
F07	M	0,36	
F07	M	5,8	
F07	M	0,35	
F07	M	0,75	
F07	M	0,2	
F07	M	0,48	
F07	M	1,1	
F07	M	0,19	
F07	M	0,99	
F07	M	0,63	
F08	M	0,06

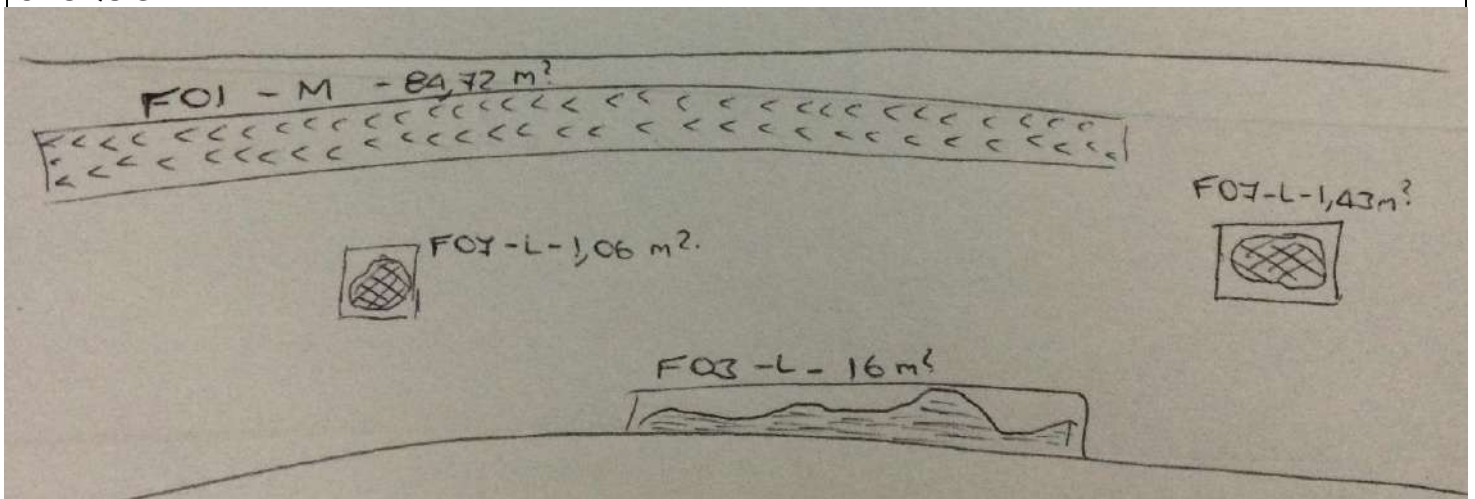
En la tabla 21 tenemos, los tipos de fallas encontradas y su gravedad en la sección de la progresiva de 06+900 hasta 06+950, de esta forma determinando el PCI de la sección, donde se puede decir que en el tramo existe una menor cantidad de fallas, pero con una alta severidad.

Código	Severidad	Área afectada	observación
F 01	M	84,72	
F 03	L	16	
F 07	L	1,06	
F 07	L	1,43

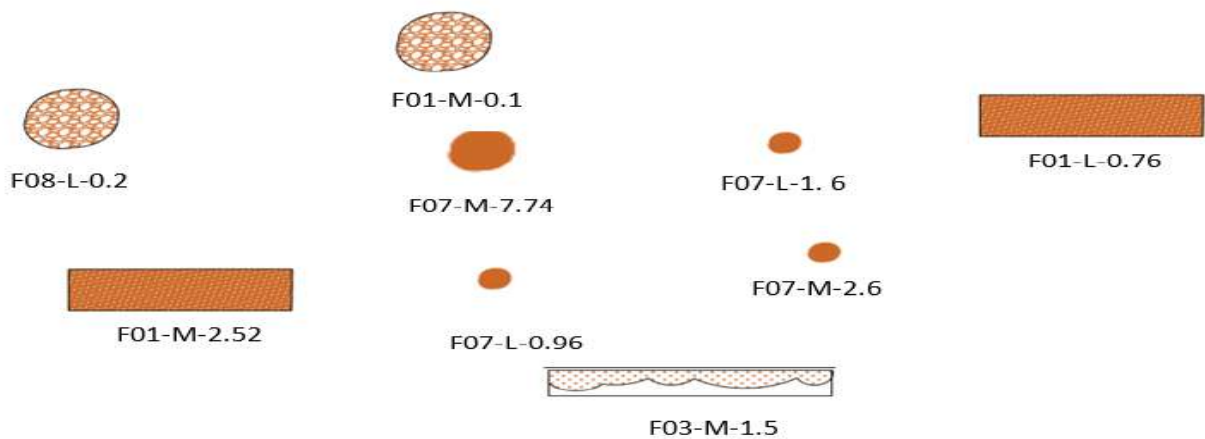
Tabla 22: Formato de relevamiento progresiva 06+950 – 07+000

En la tabla 22 tenemos, los tipos de fallas encontradas y su gravedad en la sección de la progresiva de 06+950 hasta 07+000, de esta forma determinando el PCI de la sección, donde se puede decir que en el tramo existe una menor cantidad de fallas, pero con una alta severidad en cada una de ellas.

Código	Severidad	Área afectada	observación
F03	M	1,5	
F07	L	0,96	
F07	L	1,6	
F07	L	2,6	
F07	M	7,74	
F08	L	0,2	
F08	M	0,1

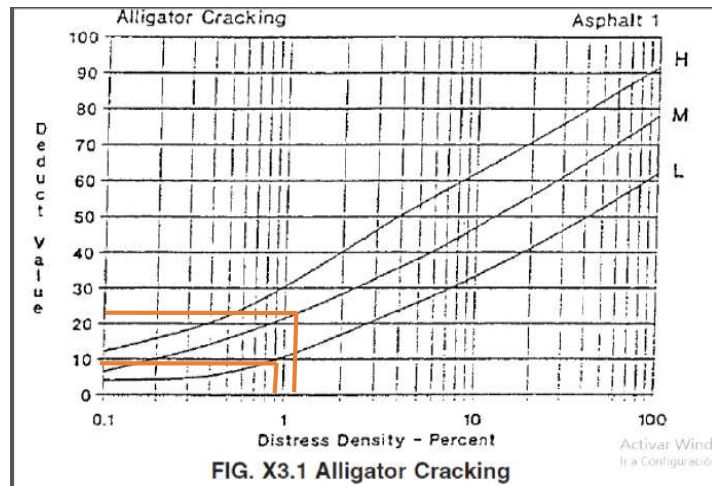
En la tabla 23 tenemos todos los tipos de fallas y su gravedad encontradas en la sección de la progresiva de 07+000 hasta 07+050, de esta forma determinando el PCI de la sección se encuentra fallas leves y de intensidad media lo cual eleva el PCI hasta una clasificación aceptable.

Código	Severidad	Área afectada	observación
F01	L	0,5	
F01	L	0,14	
F01	L	0,93	
F01	M	1,2	
F01	M	0,98	
F03	M	1,58	
F03	M	1,24	
F03	M	0,24	
F07	M	0,73	
F07	M	2,7	
F07	M	2,43

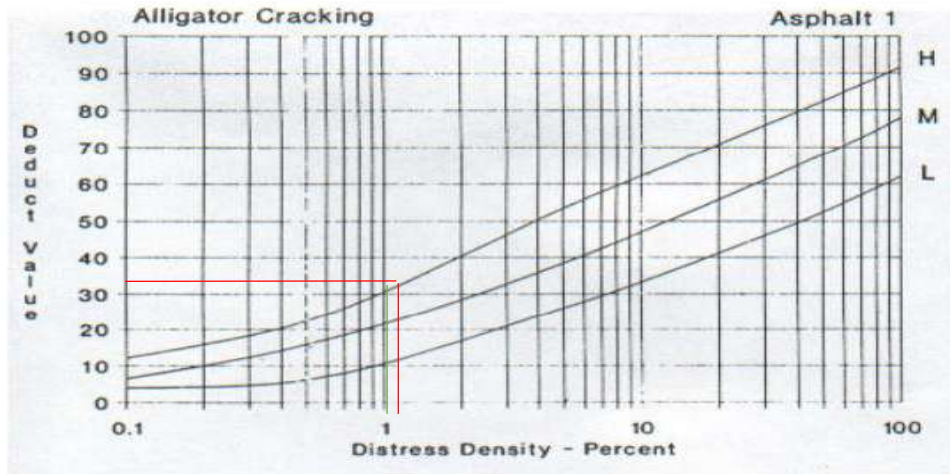
En la tabla 24 tenemos todos los tipos de fallas y su gravedad encontradas en la sección de la progresiva de 07+050 hasta 07+100, de esta forma determinando el PCI de la sección se encuentra fallas leves y de intensidad media lo cual eleva el PCI hasta una clasificación aceptable.

Código	Severidad	Área afectada	observación
F01	H	2,81	
F01	H	3,55	
F07	M	0,3	
F07	M	2,58	
F07	M	4,9	
F07	M	1,74	
F07	M	0,714

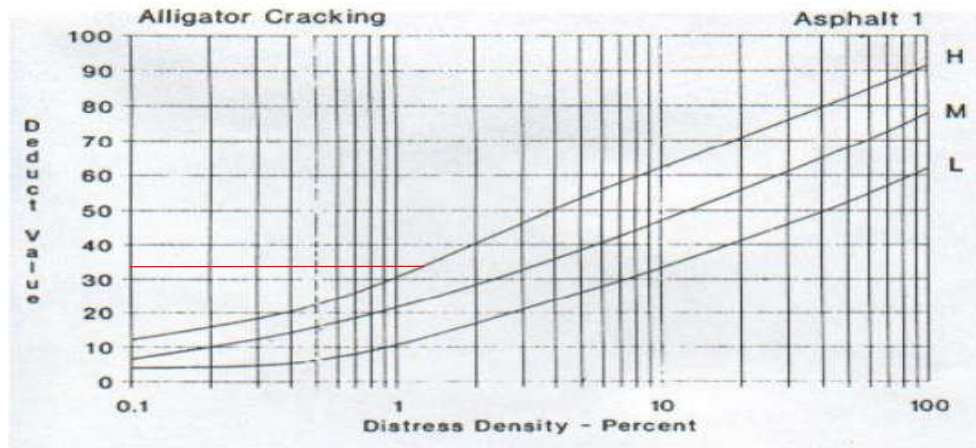
En la tabla 25 tenemos todos los tipos de fallas y su gravedad encontradas en la sección de la progresiva de 07+100 hasta 07+150, de esta forma determinando el PCI de la sección se encuentra fallas leves y de intensidad media lo cual eleva el PCI hasta una clasificación aceptable.

Código	Severidad	Área afectada	observación
F01	H	2,9	
F07	M	1,84	
F07	M	1,63	
F07	M	1,65	
F07	M	2,95	
F07	M	1,53	
F07	M	0,55

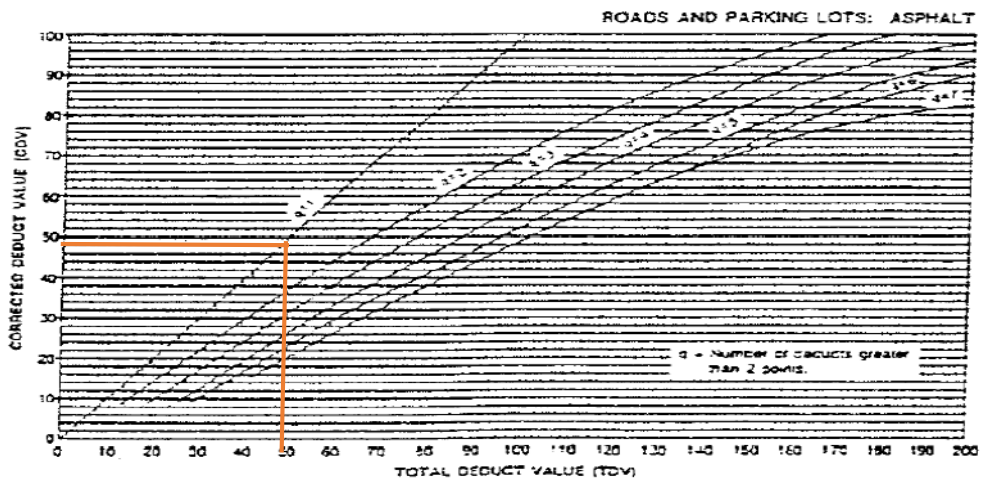
En la tabla 26 tenemos todos los tipos de fallas y su gravedad encontradas en la sección de la progresiva de 07+150 hasta 07+200, de esta forma determinando el PCI de la sección se encuentra fallas leves y de intensidad media lo cual eleva el PCI hasta una clasificación aceptable, logrando encontrar en tramos mayor cantidad de fallas tipo parche.

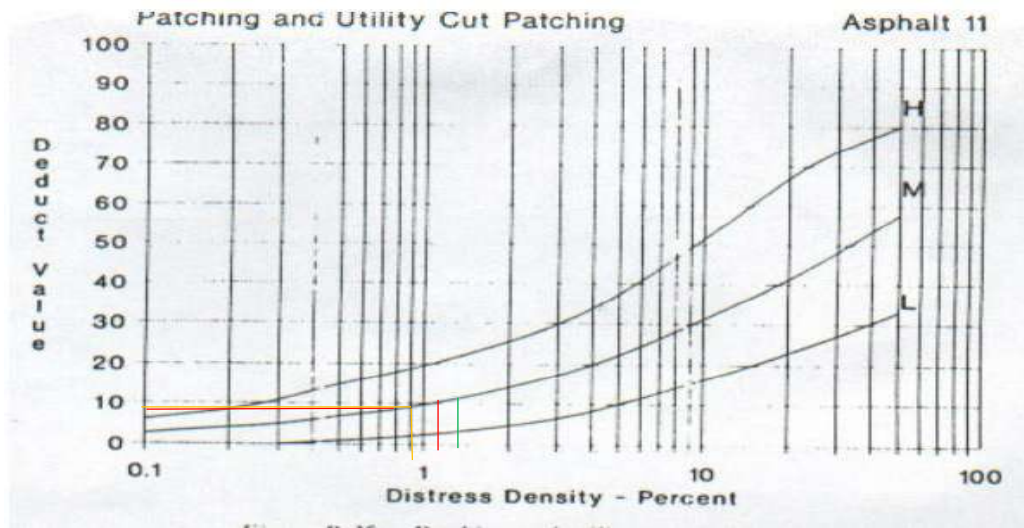
En la tabla 27 tenemos todos los tipos de fallas y su gravedad encontradas en la sección de la progresiva de 07+200 hasta 07+250, de esta forma determinando el PCI de la sección se encuentra fallas leves y de intensidad media lo cual eleva el PCI hasta una clasificación aceptable, logrando encontrar en tramos mayor cantidad de fallas tipo parche y piel de cocodrilo.

Código	Severidad	Área afectada	observación
F07	H	3,87	
F07	M	2,25	
F07	M	1,25	
F07	M	2,58	
F07	M	1,55	
F07	M	0,85

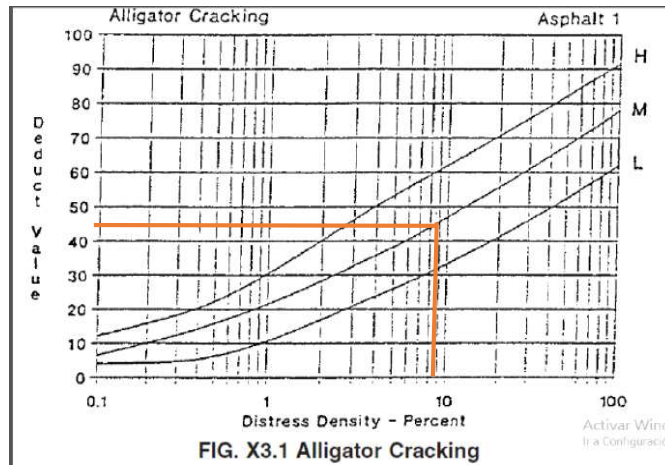
En la tabla 28 tenemos todos los tipos de fallas y su gravedad encontradas en la sección de la progresiva de 07+250 hasta 07+300, de esta forma determinando el PCI de la sección se encuentra fallas leves y de intensidad media lo cual eleva el PCI hasta una clasificación aceptable, logrando encontrar en tramos mayor cantidad de fallas tipo parche y piel de cocodrilo.

Código	Severidad	Área afectada	observación
F07	M	0,36	
F07	M	0,47	
F07	M	0,42	
F07	M	0,42	
F07	M	0,87	
F01	H	5,8	
F01	H	10,48	
F01	M	7,65

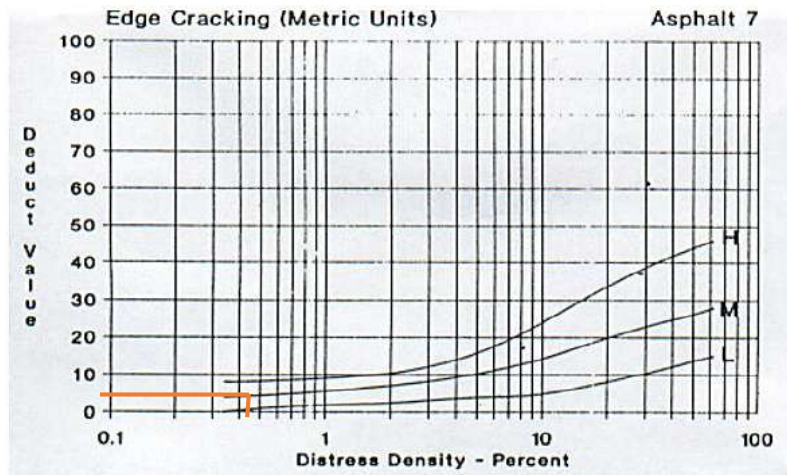
En la tabla 29 tenemos todos los tipos de fallas y su gravedad encontradas en la sección de la progresiva de 07+300 hasta 07+350, de esta forma determinando el PCI de la sección se encuentra fallas leves y de intensidad media lo cual eleva el PCI hasta una clasificación aceptable, logrando encontrar en tramos mayor cantidad de fallas tipo parche y piel de cocodrilo.

Código	Severidad	Área afectada	observación
F07	M	0,36	
F07	M	0,47	
F07	M	0,42	
F07	M	0,42	
F07	M	0,87	
F01	H	5,8	
F01	H	10,48	
F01	M	7,65

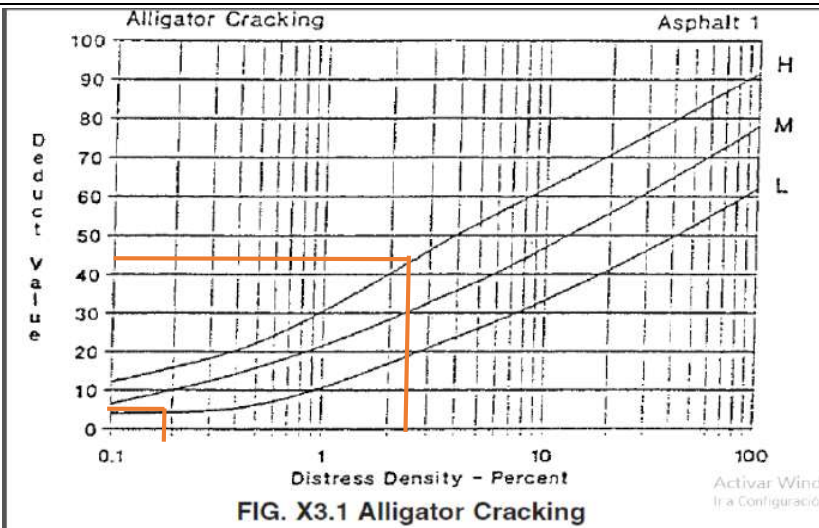
En la tabla 30 tenemos todos los tipos de fallas y su gravedad encontradas en la sección de la progresiva de 07+350 hasta 07+400, de esta forma determinando el PCI de la sección se encuentra fallas leves y de intensidad media lo cual eleva el PCI hasta una clasificación aceptable, logrando encontrar en tramos mayor cantidad de fallas tipo parche y piel de cocodrilo.

Código	Severidad	Área afectada	observación
F03	H	1,71	
F03	H	2,7	
F03	H	0,23	
F03	H	0,35	
F03	H	0,72	
F03	H	0,24	
F01	M	0,89	
F01	M	1,25	
F01	M	1,58	
F07	M	0,09	
F07	M	0,12	
F01	L	0,32

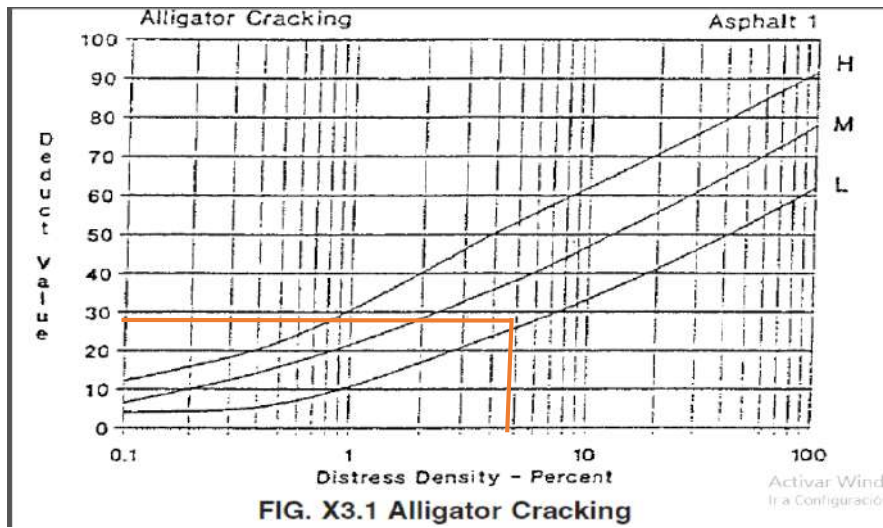
En la tabla 31 tenemos todos los tipos de fallas y su gravedad encontradas en la sección de la progresiva de 07+400 hasta 07+450, de esta forma determinando el PCI de la sección se encuentra fallas leves y de intensidad media lo cual eleva el PCI hasta una clasificación aceptable, logrando encontrar en tramos mayor cantidad de fallas tipo parche, fisura de borde y piel de cocodrilo.

Código	Severidad	Área afectada	observación
F01	L	4,32	
F01	L	3,87	
F03	L	2,2	
F03	M	15,7	
F03	M	9,4	
F03	M	12,5	
F03	H	2,45	
F07	L	8,4	
F07	L	6,4

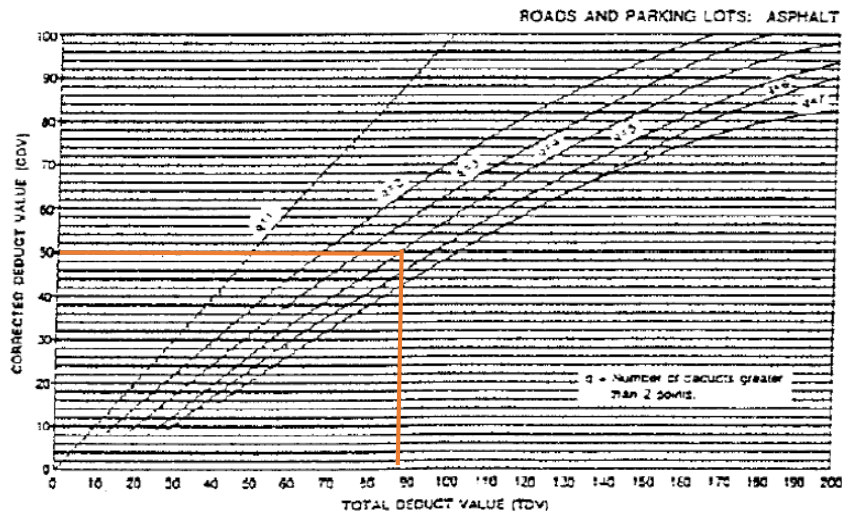
En la tabla 32 tenemos todos los tipos de fallas y su gravedad encontradas en la sección de la progresiva de 07+450 hasta 07+500, de esta forma determinando el PCI de la sección se encuentra fallas leves y de intensidad media lo cual eleva el PCI hasta una clasificación aceptable, logrando encontrar en tramos mayor cantidad de fallas tipo parche, fisura de borde y piel de cocodrilo.

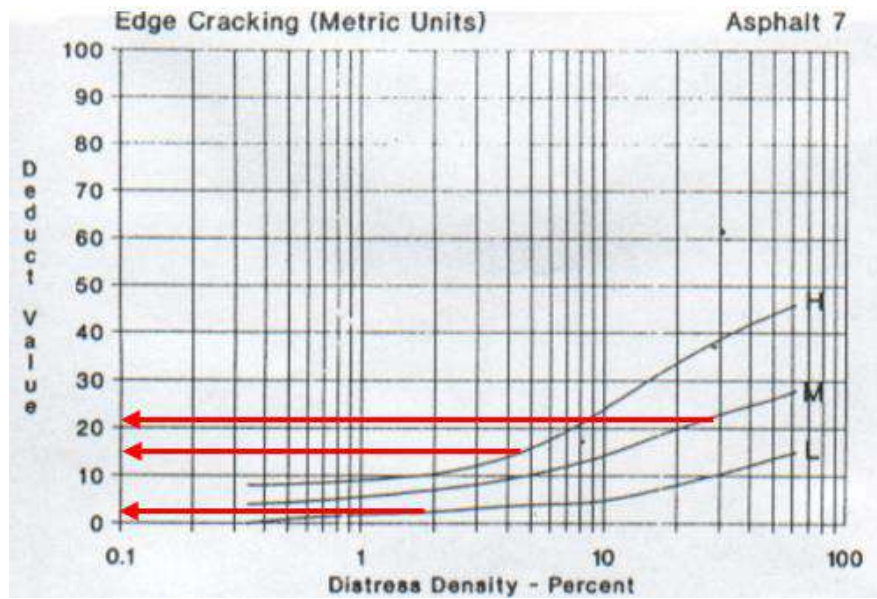
En la tabla 33 tenemos todos los tipos de fallas y su gravedad encontradas en la sección de la progresiva de 07+500 hasta 07+550, de esta forma determinando el PCI de la sección se encuentra fallas leves y de intensidad media lo cual eleva el PCI hasta una clasificación aceptable, logrando encontrar en tramos mayor cantidad de fallas tipo parche, fisura de borde y piel de cocodrilo.

Código	Severidad	Área afectada	observación
F01	L	4,2	
F01	L	3,65	
F03	L	2,2	
F03	M	4,2	
F03	M	8,2	
F03	M	4,5	
F03	H	2,45	
F07	M	0,99	
F07	M	0,88

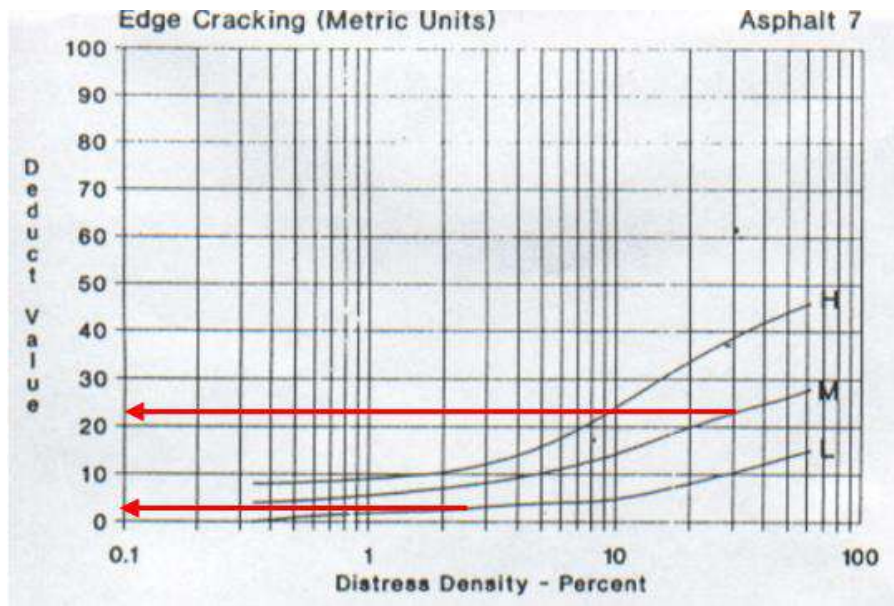
En la tabla 34 tenemos todos los tipos de fallas y su gravedad encontradas en la sección de la progresiva de 07+550 hasta 07+600, de esta forma determinando el PCI de la sección se encuentra fallas leves y de intensidad media lo cual eleva el PCI hasta una clasificación aceptable, logrando encontrar en tramos mayor cantidad de fallas tipo parche, fisura de borde y piel de cocodrilo con una intensidad entre leve y media.

Código	Severidad	Área afectada	observación
F01	L	7,02	
F03	L	4,6	
F03	M	7,2	
F03	M	9	
F03	M	3,8	
F07	L	0,98

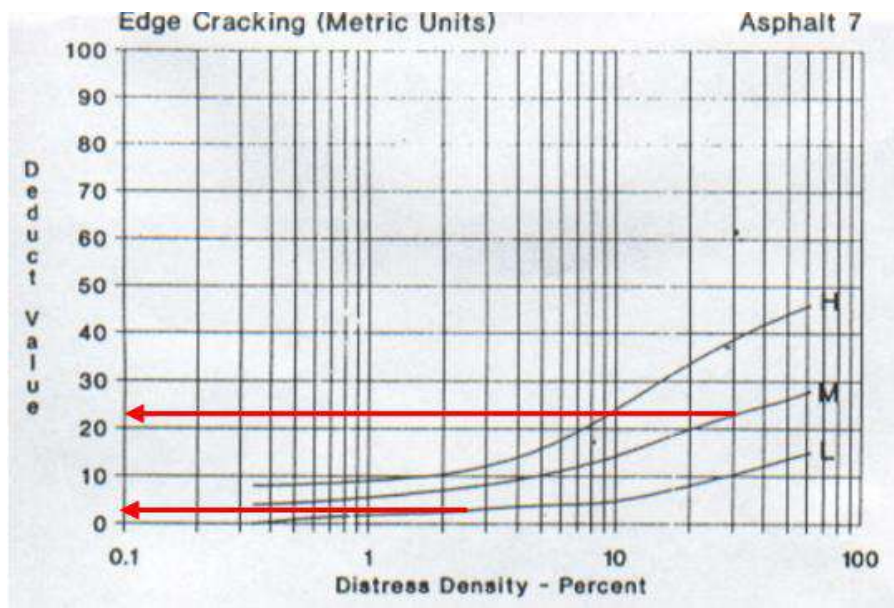
CROQUIS

Código	Severidad	Área afectada	observación
F01	L	7,02	
F03	L	4,6	
F03	M	7,2	
F03	M	9	
F03	M	3,8	
F07	L	0,98

Código	Severidad	Área afectada	Densidad falla	Valor deducido	PSI
F01	L	7,02	3,90	20	62
F03	L	4,6	2,56	4	
F03	M	20	11,11	25	
F07	L	0,98	0,54	1

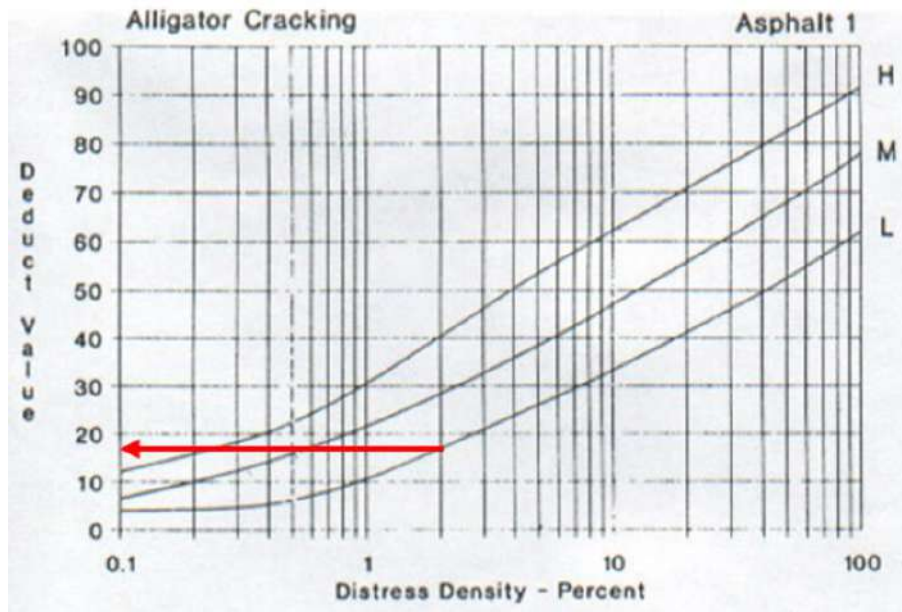
CROQUIS

Código	Severidad	Área afectada	observación
F01	L	4,2	
F01	L	0,22	
F03	L	5,7	
F03	M	4,7	
F03	M	3,8	
F07	L	2,3	
F07	M	3,2

Código	Severidad	Área afectada	Densidad falla	Valor deducido	PSI
F01	L	4,42	2,46	18	67
F03	L	5,7	3,17	6	
F03	M	8,5	4,72	17	
F07	L	2,3	1,28	3	
F07	M	3,2	1,78	12

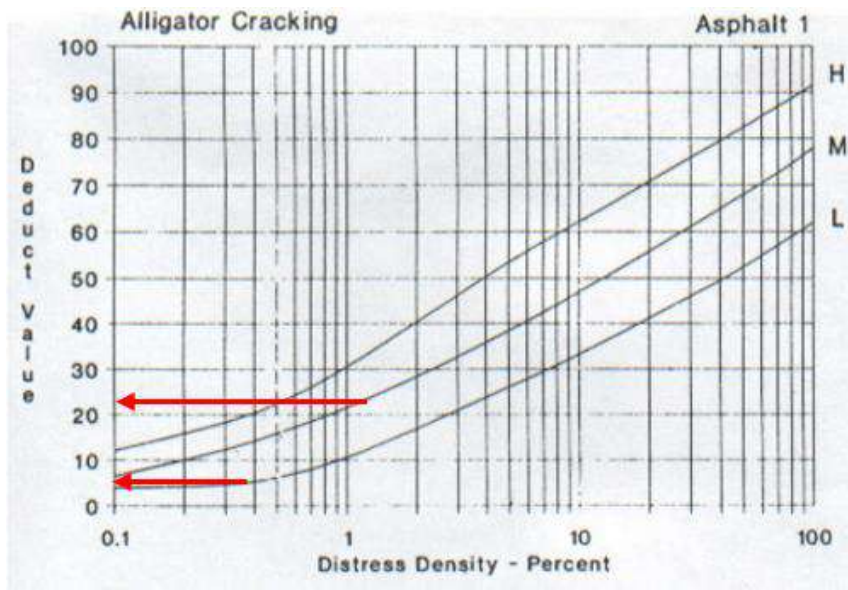
CROQUIS

Código	Severidad	Área afectada	observación
F01	L	0,76	
F01	M	2,52	
F03	H	6	
F03	H	0,6	
F07	M	0,16	
F07	M	0,81	
F07	M	1,08

Código	Severidad	Área afectada	Densidad falla	Valor deducido	PSI
F01	L	0,76	0,42	6	60
F01	M	2,52	1,40	23	
F03	H	6,6	3,67	26	
F07	M	2,05	1,14	11

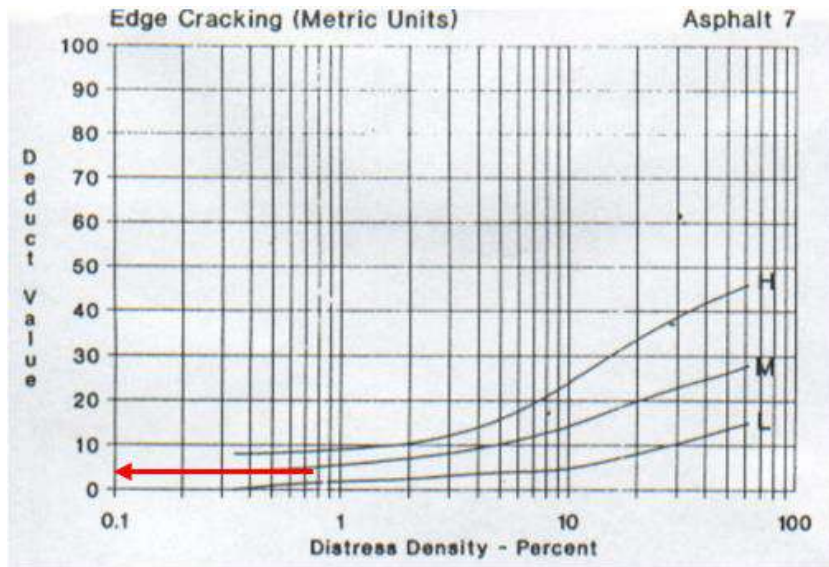
CROQUIS

Código	Severidad	Área afectada	observación
F03	M	1,5	
F07	L	0,96	
F07	L	1,6	
F07	L	2,6	
F07	M	7,74	
F08	L	0,2	
F08	M	0,1

Código	Severidad	Área afectada	Densidad falla	Valor deducido	PSI
F03	M	1,5	0,83	4	55
F07	L	4,72	2,62	8	
F07	M	7,74	4,30	20	
F08	L	0,2	0,11	22	
F08	M	0,1	0,06	25

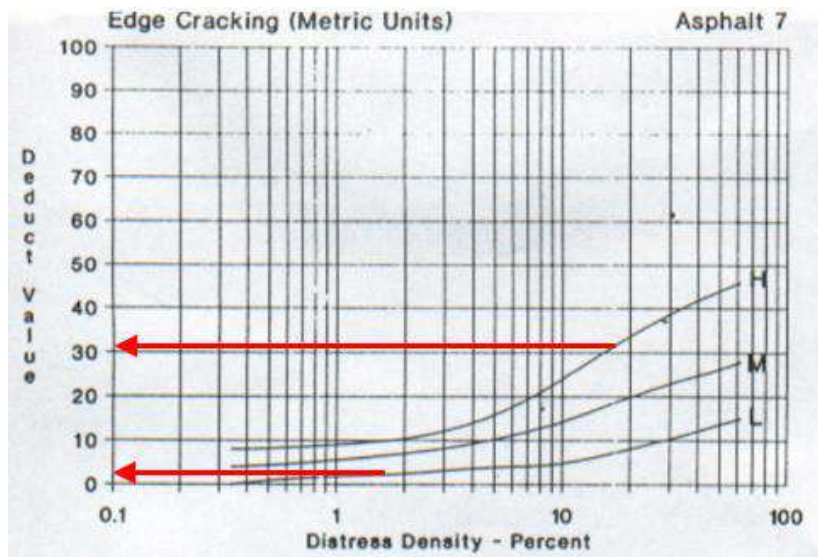
CROQUIS

Código	Severidad	Área afectada	observación
F01	M	4,86	
F03	L	0,8	
F03	H	9,28	
F07	M	1,105	
F07	M	2,52	
F07	M	4,07	
F07	M	0,49	
F07	M	1,78	
F07	M	1,32	
F07	M	0,7	
F07	M	2,4	
F07	M	0,3	
F07	M	1,44	
F08	L	0,14	
F08	M	0,09

Código	Severidad	Área afectada	Densidad falla	Valor deducido	PSI
F01	M	4,86	2,70	34	29
F03	L	0,8	0,44	3	
F03	H	9,28	5,16	32	
F07	M	16,12	8,96	30	
F08	L	0,14	0,08	18	
F08	M	0,09	0,05	22

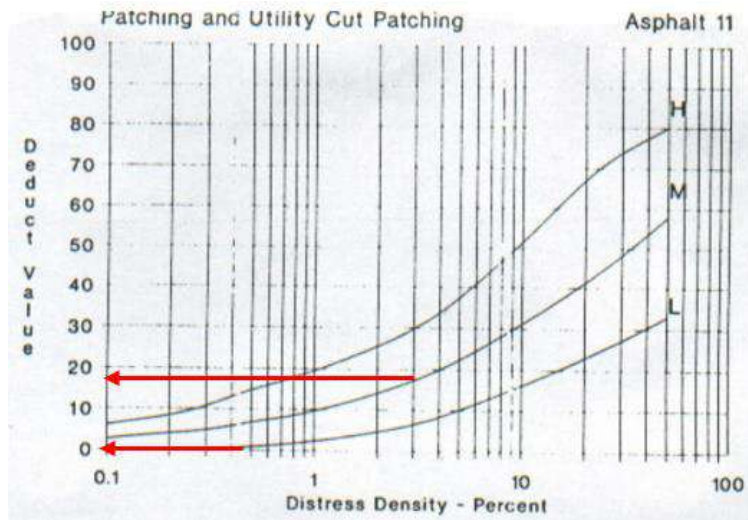
CROQUIS

Código	Severidad	Área afectada	observación
F03	M	5,4	
F03	M	0,6	
F03	H	0,7	
F03	H	9,1	
F07	L	0,36	
F07	M	0,36	
F07	M	7	
F07	M	0,35	
F07	M	0,75	
F07	M	0,2	
F07	M	0,48	
F07	M	1,1	
F07	M	0,19	
F07	M	0,99	
F07	M	0,63	
F08	M	0,06

Código	Severidad	Área afectada	Densidad falla	Valor deducido	PSI
F03	M	6	3,33	16	51
F03	H	9,8	5,44	34	
F07	L	0,36	0,20	0	
F07	M	5,75	3,19	18	
F08	M	0,06	0,03	15

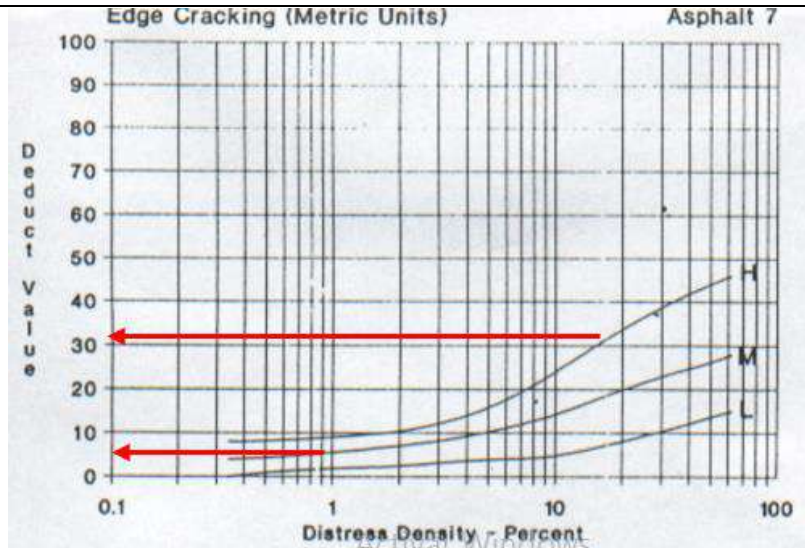
CROQUIS

Código	Severidad	Área afectada	observación
F01	M	4,86	
F03	L	0,8	
F03	H	9,28	
F07	M	1,105	
F07	M	2,52	
F07	M	4,07	
F07	M	0,49	
F07	M	1,78	
F07	M	1,32	
F07	M	1,44	
F08	L	0,14	
F08	M	0,09

Código	Severidad	Área afectada	Densidad falla	Valor deducido	PSI
F01	M	4,86	2,70	34	31
F03	L	0,8	0,44	3	
F03	H	9,28	5,16	30	
F07	M	16,12	8,96	69	
F08	L	0,14	0,08	18	
F08	M	0,09	0,05	22

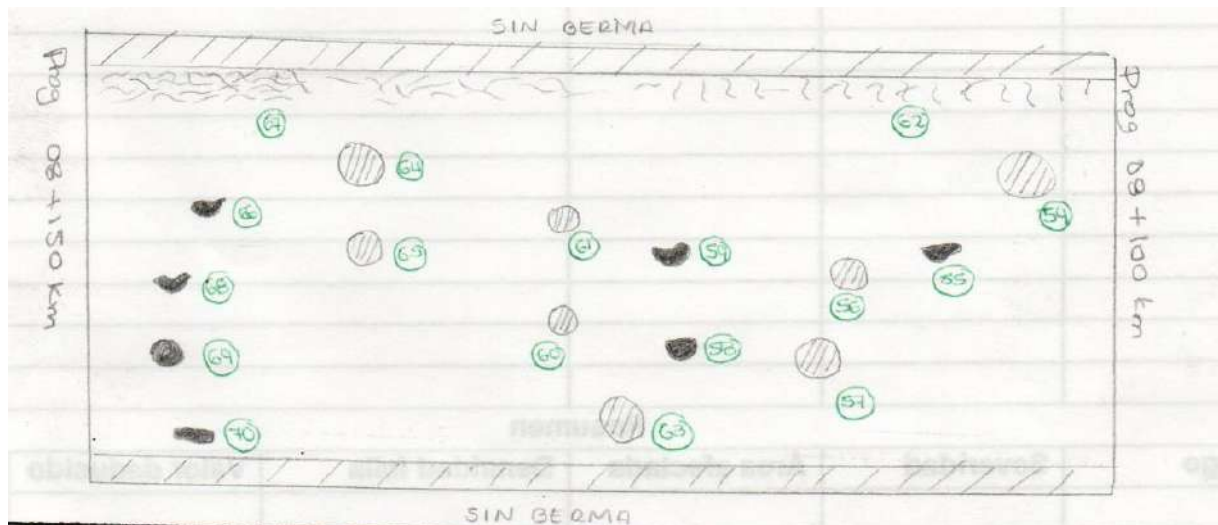
CROQUIS

Código	Severidad	Área afectada	observación
F07	M	0,05	
F08	M	0,13	
F07	M	0,28	
F07	M	0,54	
F08	L	0,06	
F08	M	0,13	
F07	M	0,26	
F07	H	0,52	
F03	H	50,00	
F07	H	1,05	
F07	H	0,39	
F07	H	0,39	
F08	M	0,03	
F01	H	81,44	
F08	L	0,67	
F08	M	0,37	
F08	L	3,05

Código	Severidad	Área afectada	Densidad falla	Valor deducido	PCI
F01	H	81,44	38,78%	79	7,00%
F03	H	25,00	11,90%	42	
F03	H	25,00	11,90%	42	
F07	M	1,13	0,54%	6	
F07	H	2,35	1,12%	20	
F08	L	3,78	1,80%	68	
F08	M	0,66	0,31%	37

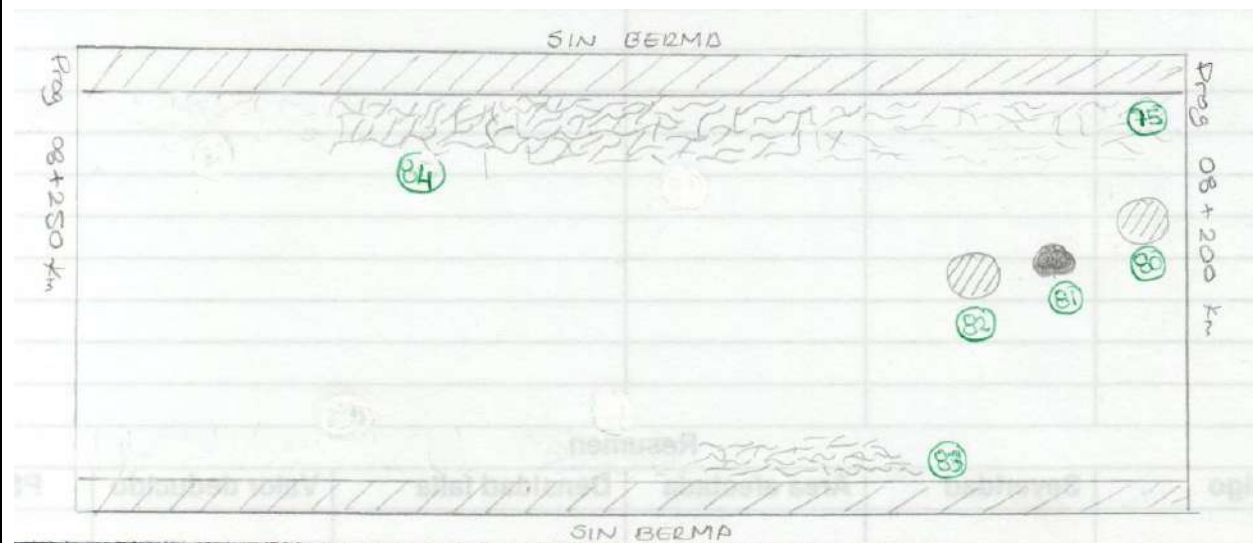
CROQUIS

Código	Severidad	Área afectada	observación
F07	H	0,66	
F08	L	0,20	
F07	H	0,97	
F01	M	4,18	
F01	H	14,52

Código	Severidad	Área afectada	Densidad falla	Valor deducido	PCI
F01	M	4,18	1,99%	28	30,00%
F01	H	14,52	6,91%	57	
F07	H	1,63	0,78%	17	
F08	L	0,20	0,10%	21

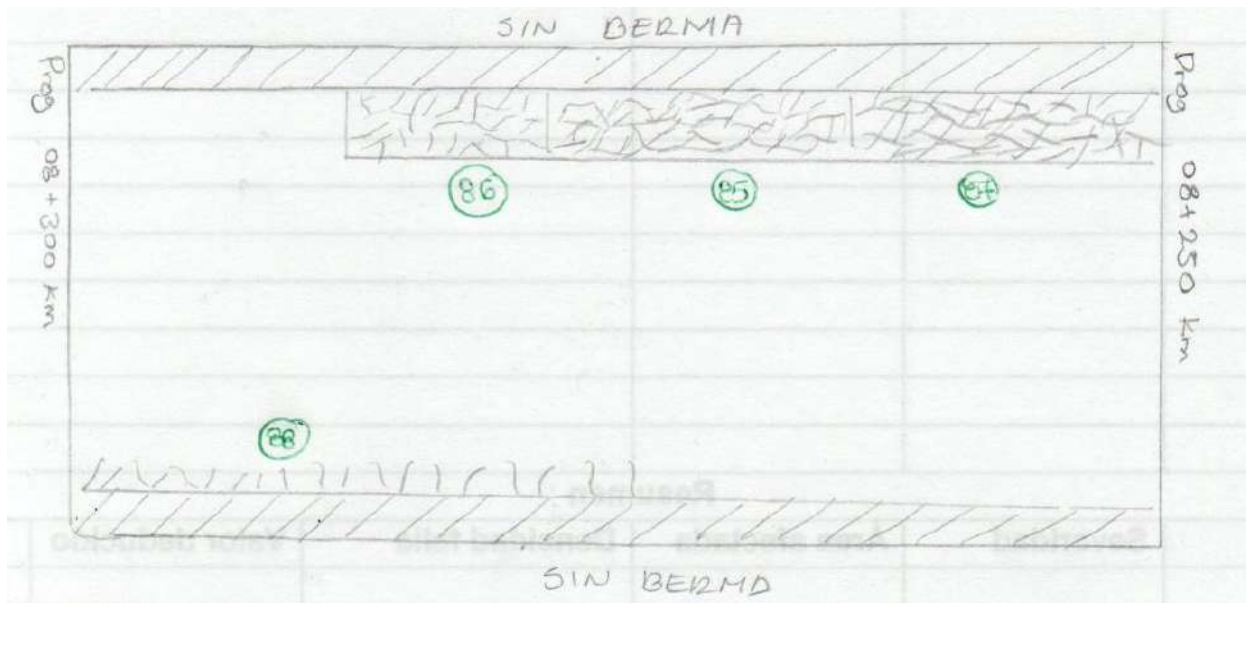
CROQUIS

Código	Severidad	Área afectada	observación
F01	H	13,72	
F01	M	17,33	
F01	H	31,29	
F03	H	30,00

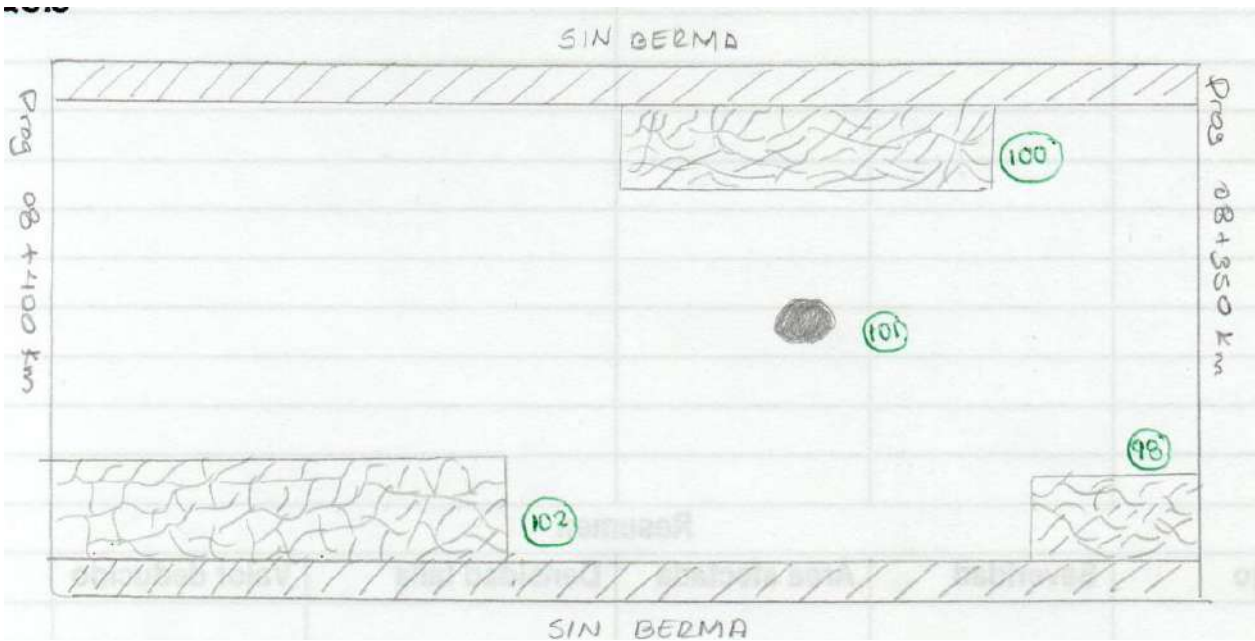
CROQUIS

Código	Severidad	Areá afectada	observacion
F01	H	30,40	
F08	M	1,71	
F01	H	30,75

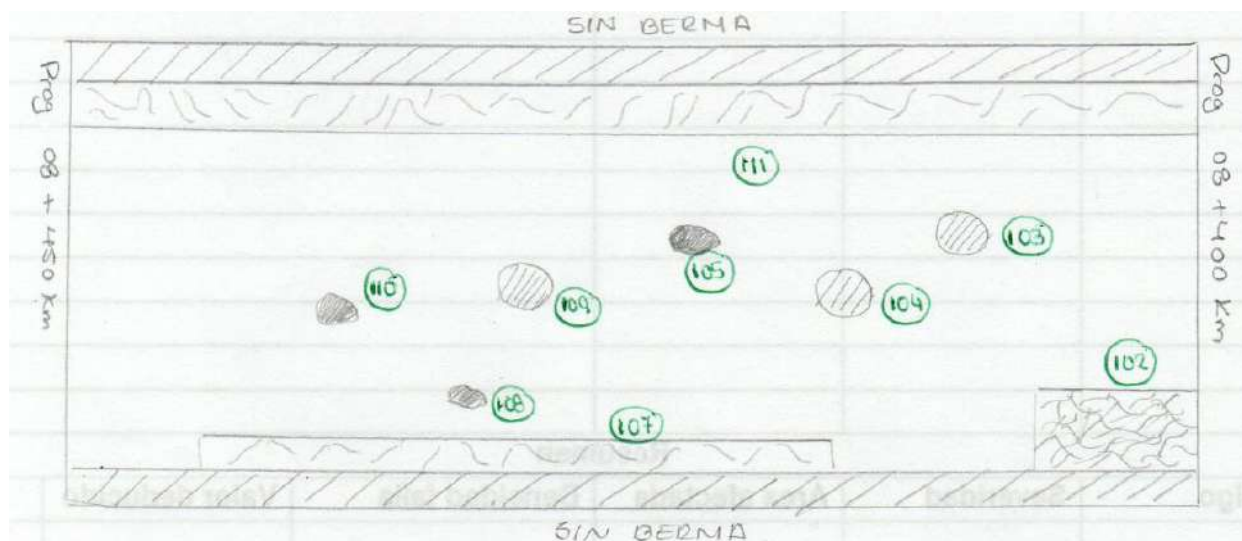
CROQUIS

Código	Severidad	Área afectada	observación
F07	H	0,71	
F07	H	1,00	
F08	H	0,28	
F01	L	27,73	
F03	H	28,89	
F08	M	0,28	
F07	H	0,25	
F08	M	0,20	
F03	H	50,05

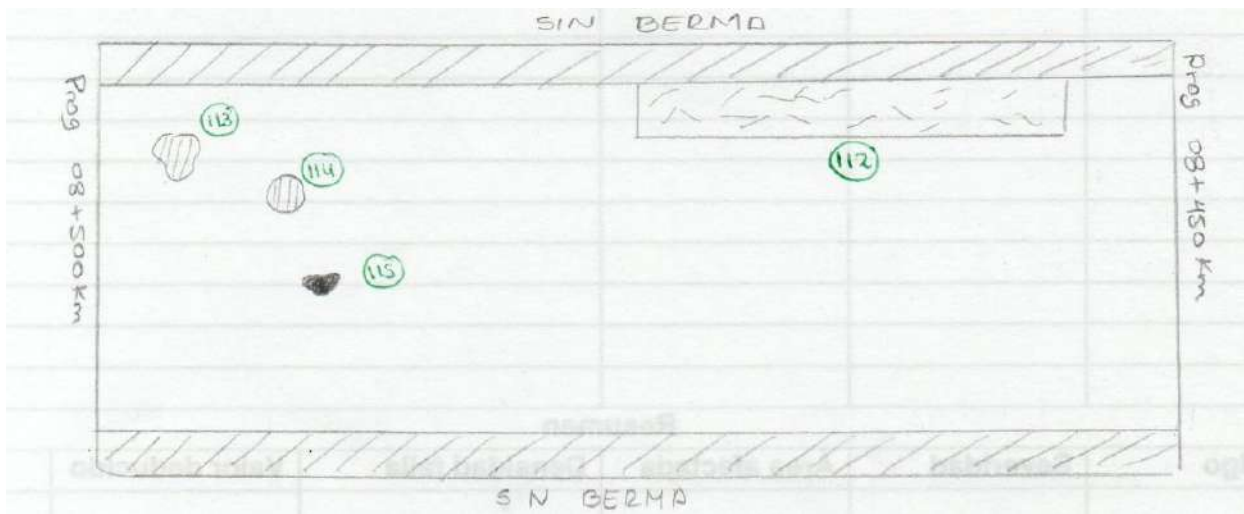
CROQUIS

Código	Severidad	Área afectada	observación	
F01	L	6,20		
F08		M	0,66	
F08		M	0,55

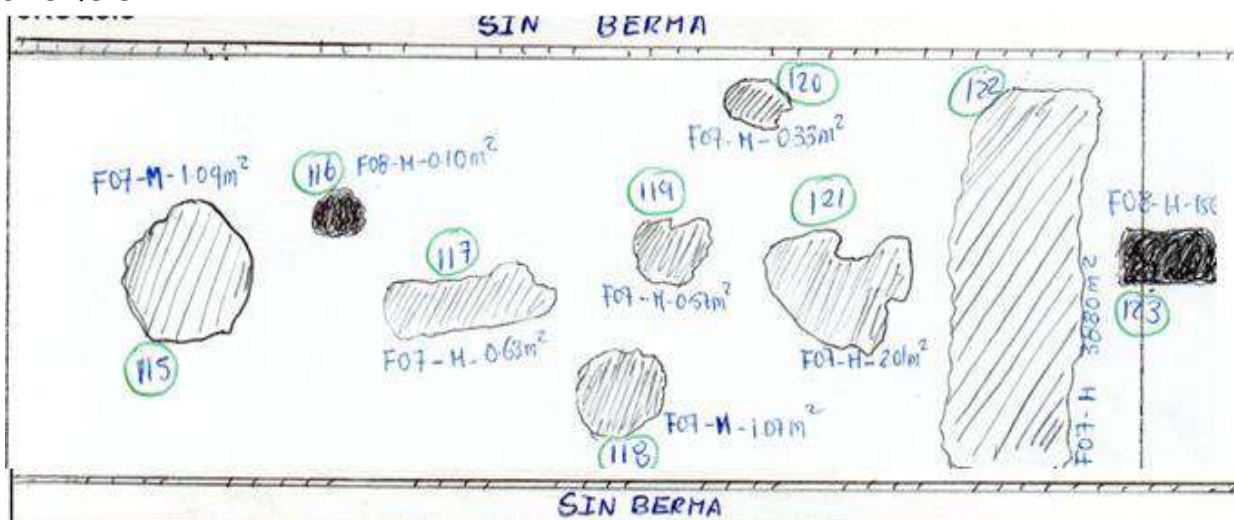
CROQUIS

Código	Severidad	Área afectada	observación	
F07	M	1,09		
F08	M	0,10		
F07	M	0,63		
F07	M	1,07		
F07	M	0,57		
F07	H	0,33		
F07	H	2,01		
F07		H	38,80	
F08		H	1,56

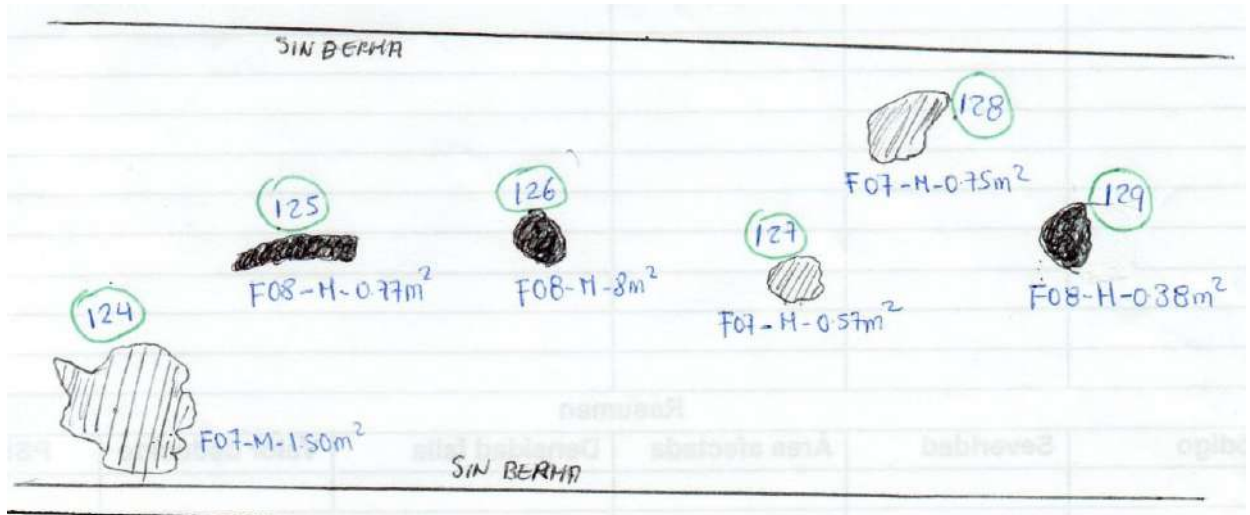
CROQUIS

Código	Severidad	Área afectada	observación
F07	M	1,50	
F08	M	0,77	
F08	M	0,80	
F07	M	0,57	
F07	M	0,75	
F08	H	0,38

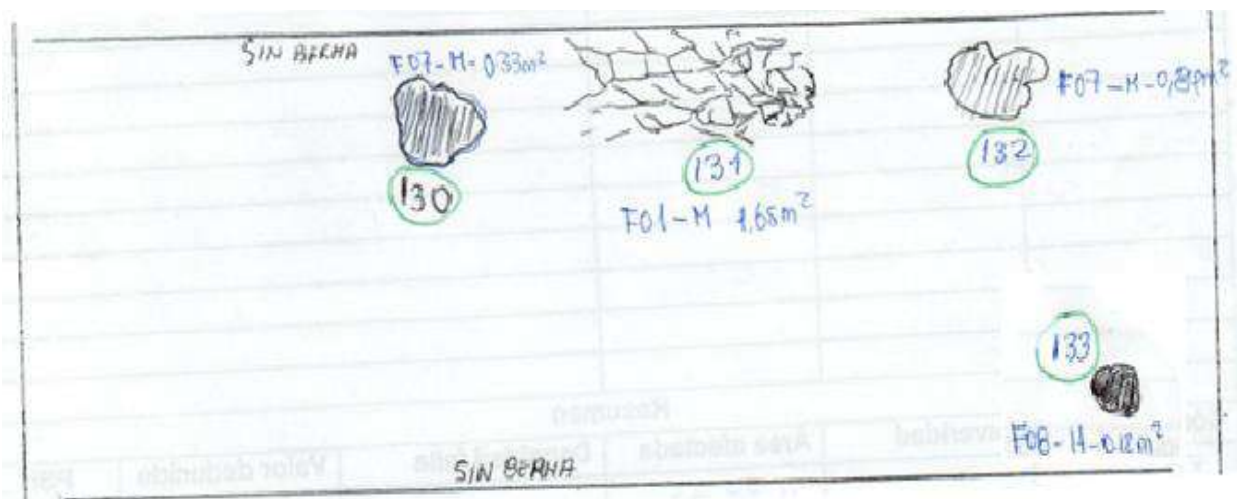
CROQUIS

Código	Severidad	Área afectada	observación
F07	H	0,33	
F01	M	1,65	
F07	H	0,84	
F08	H	0,12
