**FACULTAD DE INGENIERÍA Y ARQUITECTURA
ESCUELA PROFESIONAL DE INGENIERÍA CIVIL**

TESIS

**“ANÁLISIS DE LAS UNIDADES DE MUESTREO PARA LA
MEJORA DE LA CONFIABILIDAD DEL ÍNDICE DE CONDICIÓN
DE PAVIMENTO FLEXIBLE PCI”**

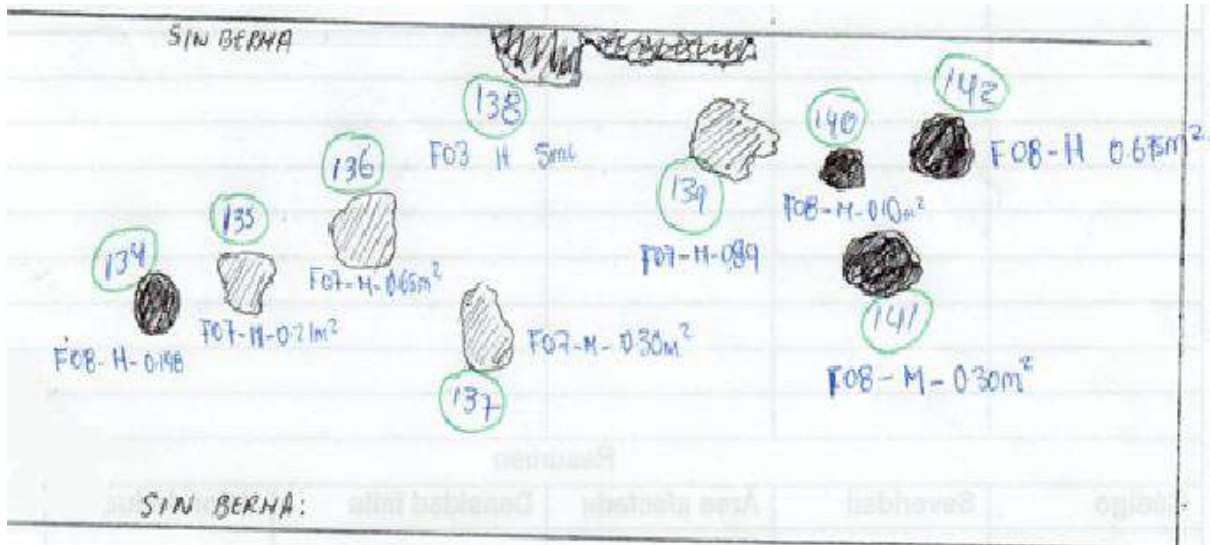
CROQUIS

Código	Severidad	Área afectada	observación
F08	H	0,20	
F07	M	0,21	
F07	M	0,65	
F07	M	0,30	
F03	H	5,00	
F07	M	0,89	
F08	M	0,10	
F08	M	0,30	
F08	H	0,75

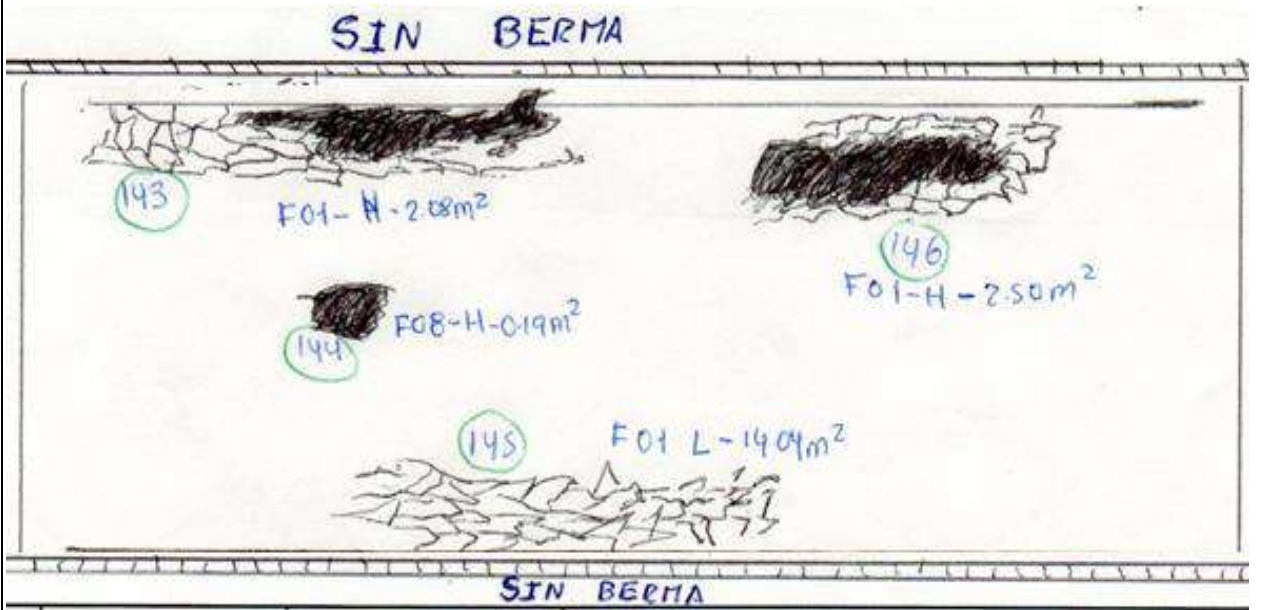
CROQUIS

Código	Severidad	Área afectada	observación
F01	H	2,08	
F08	H	0,19	
F01	L	14,04	
F01	H	2,50

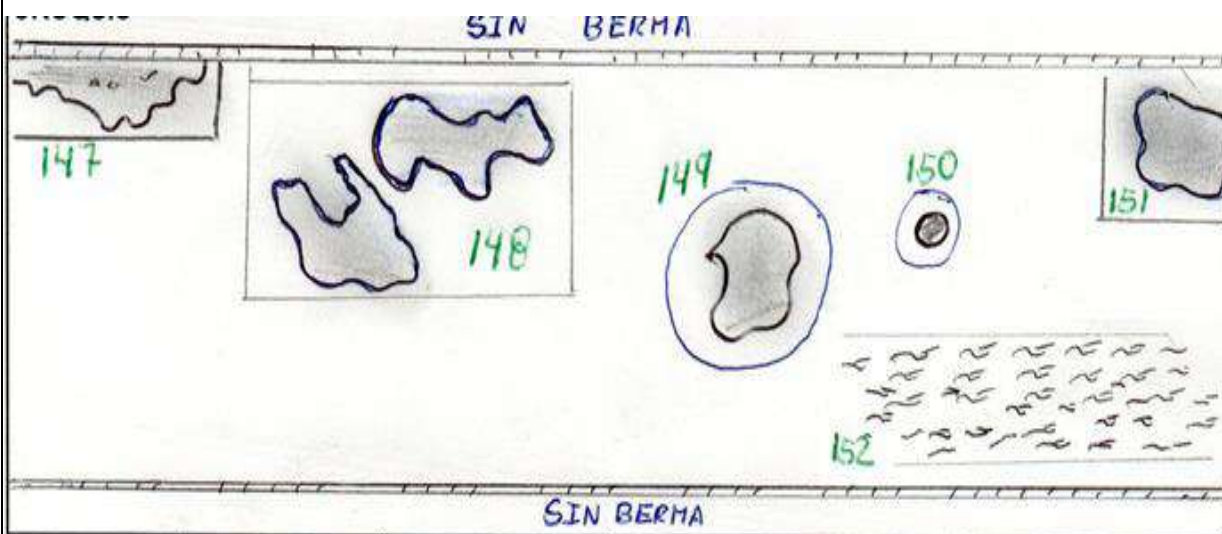
CROQUIS

Código	Severidad	Área afectada	observación
F03	M	2,04	
F08	M	1,70	
F08	M	0,19	
F08	H	0,04	
F07	M	0,39	
F01	L	11,12

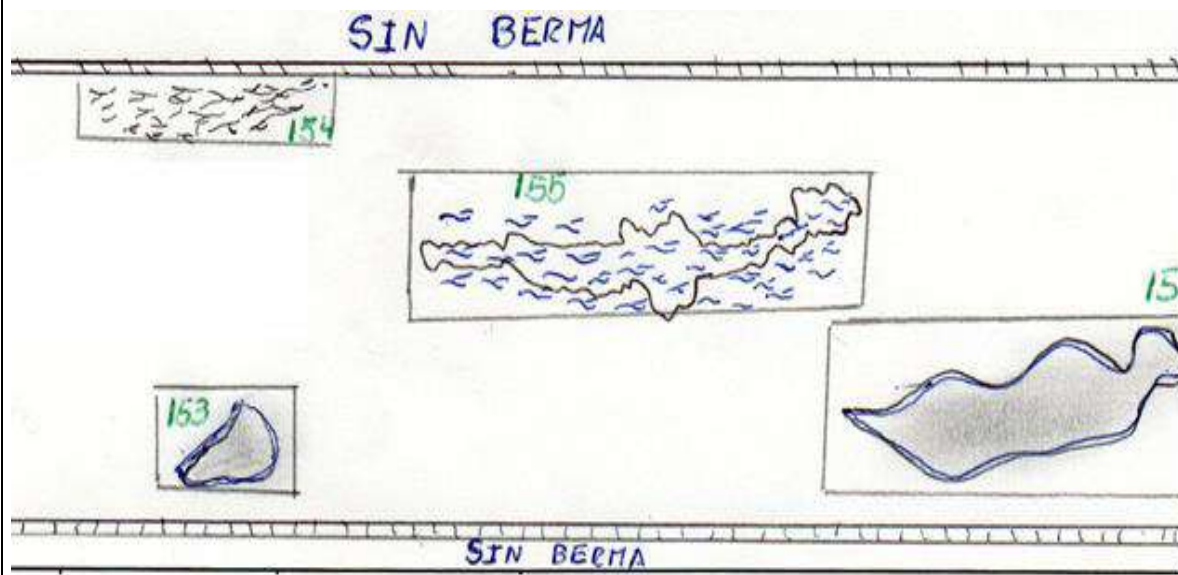
CROQUIS

Código	Severidad	Área afectada	observación
F07	M	0,37	
F01	L	4,90	
F01	H	9,00	
F01	H	5,97

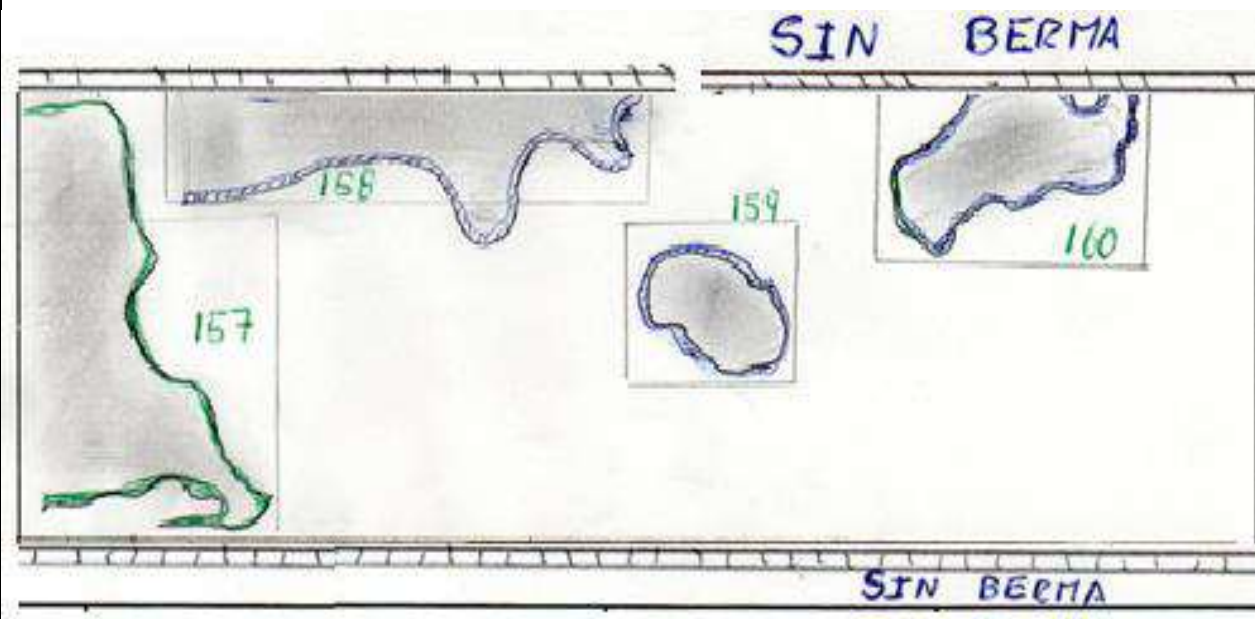
CROQUIS

Código	Severidad	Área afectada	observación
F07		H	40,30
F01	H	17,20	
F07	M	0,96	
F08	H	1,36

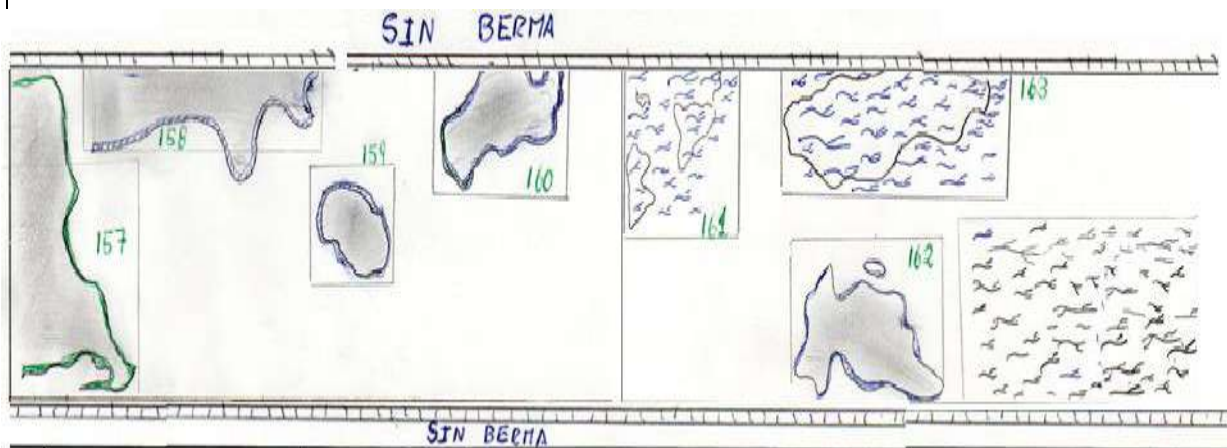
CROQUIS

Código	Severidad	Área afectada	observación	
F07	M	76,00		
F07		H	14,56	
F01		H	29,70	
F01	H	19,74

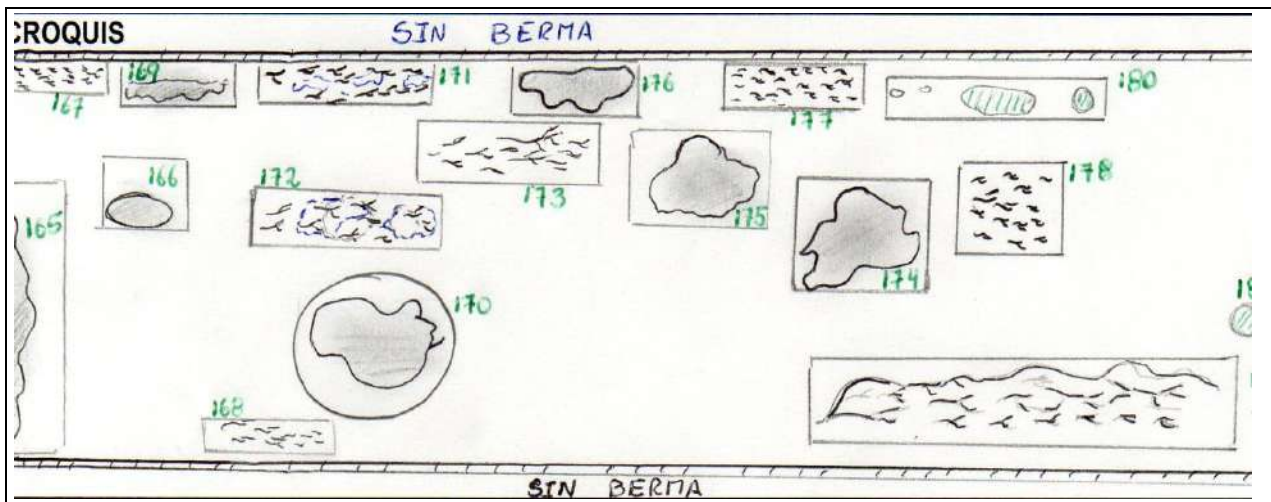
Tabla 62: Formato de relevamiento progresiva 08+950 – 09+000

Código	Severidad	Área afectada	observación	
F07	M	10,08		
F07	M	1,05		
F01	L	3,96		
F01	H	4,68		
F03	H	1,95		
F07	M	0,44		
F01	H	4,34		
F01	M	0,64		
F01	M	5,40		
F07	M	1,15		
F07	M	0,60		
F07	H	1,32		
F01	H	4,13		
F01	H	0,64		
F01	H	6,21		
F08		M	0,80	
F08	M	0,24

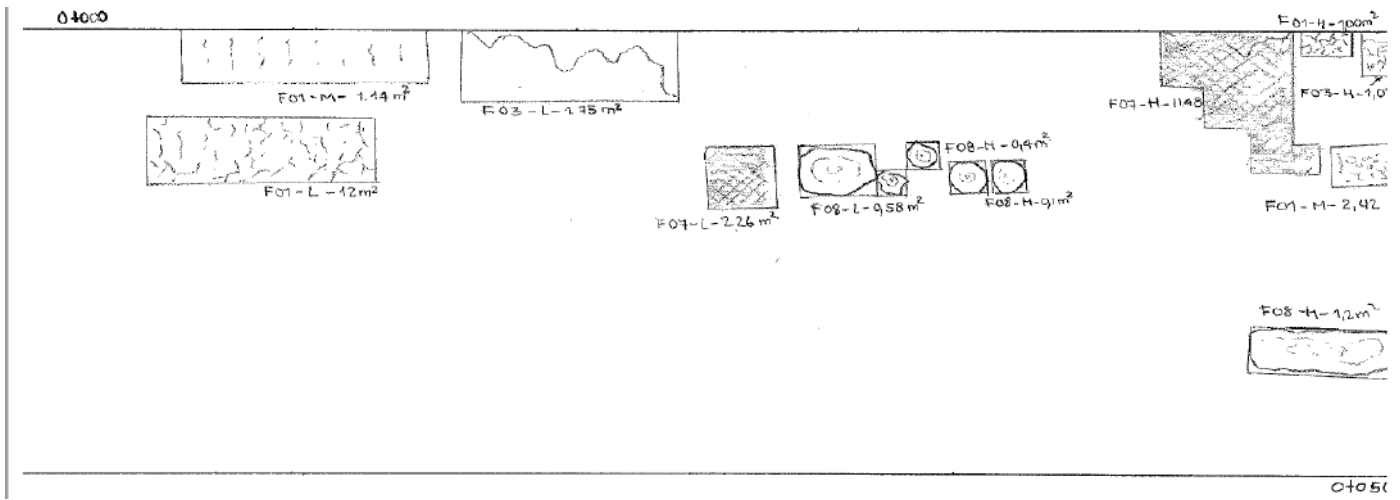
Código/Severidad	Área afectada	observación
F01 - M	1.14	
F01 - L	1.2	
F01 - M	2.42	
F01 - H	1.00	
F03 - L	3.50	
F03 - H	2.7	
F07 - L	2.26	
F07 - M	0.69	
F07 - M	0.89	
F07 - H	11.98	
F08 - L	0.58	
F08 - M	0.40	
F08 - M	0.10	
F08 - M	1.20

Código/Severidad	Área afectada	Densidad falla	Valor deducido	PSI
F01 - M	3.56	1.295	23.00	17
F01 - L	1.20	0.436	6.00	
F01 - H	1.00	0.364	19.00	
F03 - L	3.50	1.273	3.00	
F03 - H	2.70	0.982	13.00	
F07 - L	2.26	0.822	2.00	
F07 - M	1.58	0.575	7.00	
F07 - H	11.98	4.356	34.00	
F08 - L	0.58	0.211	30.00	
F08 - M	1.70	0.618	77.00

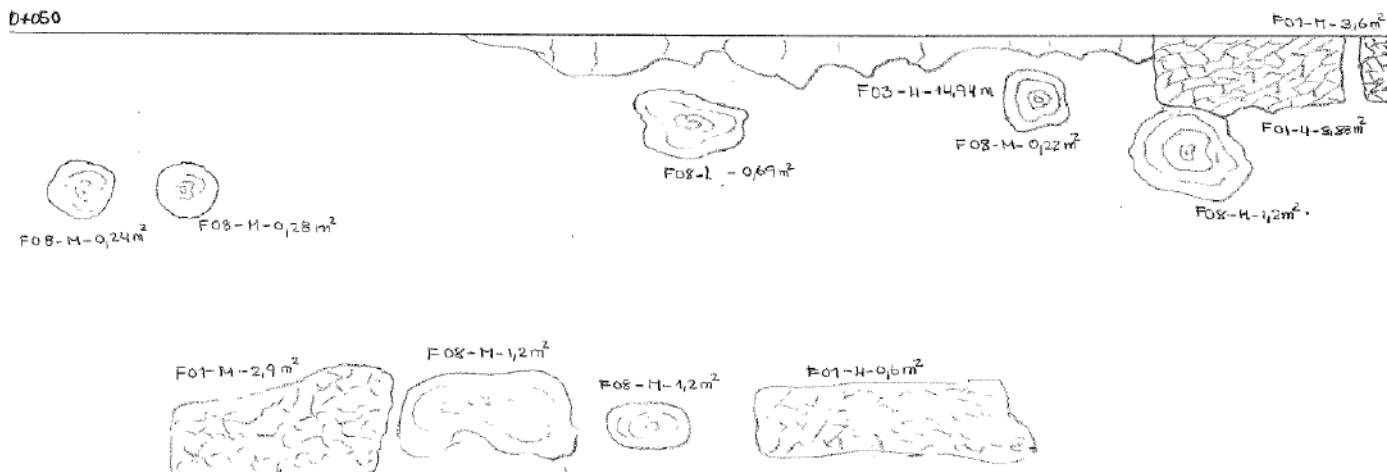
Código/Severidad	Área afectada	observación
F01 - M	3.60	
F01 - M	2.9	
F01 - H	0.60	
F01 - H	8.88	
F03 - H	14.99	
F08 - L	0.69	
F08 - M	0.28	
F08 - M	1.20	
F08 - M	0.11	
F08 - M	0.22	
F08 - M	1.20	
F08 - M	0.24

Código/Severidad	Área afectada	Densidad falla	Valor deducido	PSI
F01 - M	6.50	2.364	30.00	5
F01 - H	9.48	3.447	61.00	
F03 - H	14.99	5.451	31.98	
F08 - L	0.69	0.251	34.00	
F08 - M	3.25	1.182	95.00

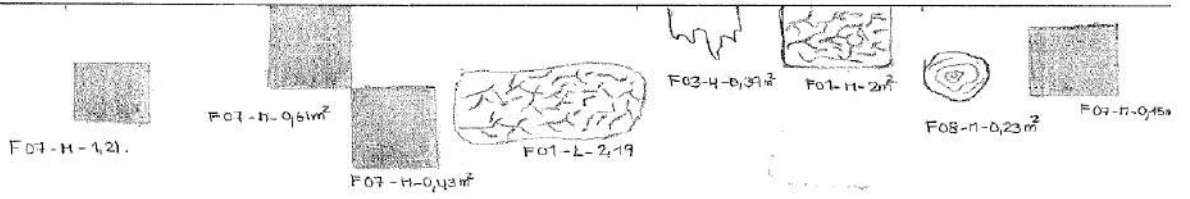
Código/Severidad	Área afectada	observación
F07 - M	0.45	
F08 - M	0.23	
F01 - M	2.00	
F03 - M	0.97	
F01 - L	2.90	
F07 - M	0.43	
F07 - M	0.64	
F07 - M	1.21

Código/Severidad	Área afectada	Densidad falla	Valor deducido	PSI
F07 - M	2.73	0.993	9.00	55
F08 - M	0.23	0.084	31.00	
F01 - M	2.00	0.727	19.00	
F03 - M	0.97	0.353	5.00	
F01 - L	2.90	1.055	11.00

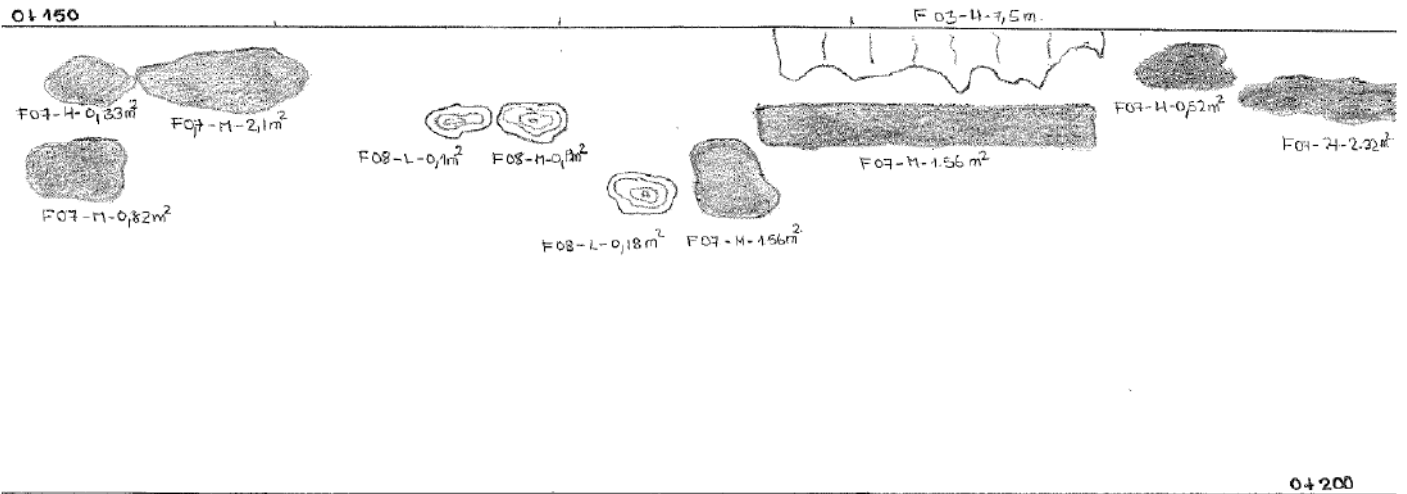
Código/Severidad	Área afectada	observación
F03 - H	7.50	
F07 - H	0.33	
F07 - H	0.52	
F07 - H	2.32	
F07 - M	2.10	
F07 - M	0.82	
F07 - M	1.56	
F07 - M	9.10	
F08 - L	0.10	
F08 - L	0.18	
F08 - M	0.19

Código/Severidad	Área afectada	Densidad falla	Valor deducido	PSI
F03 - H	7.50	2.727	21.00	45
F07 - H	3.17	1.153	12.00	
F07 - M	13.58	4.938	21.00	
F08 - L	0.28	0.102	21.00	
F08 - M	0.19	0.069	27.00

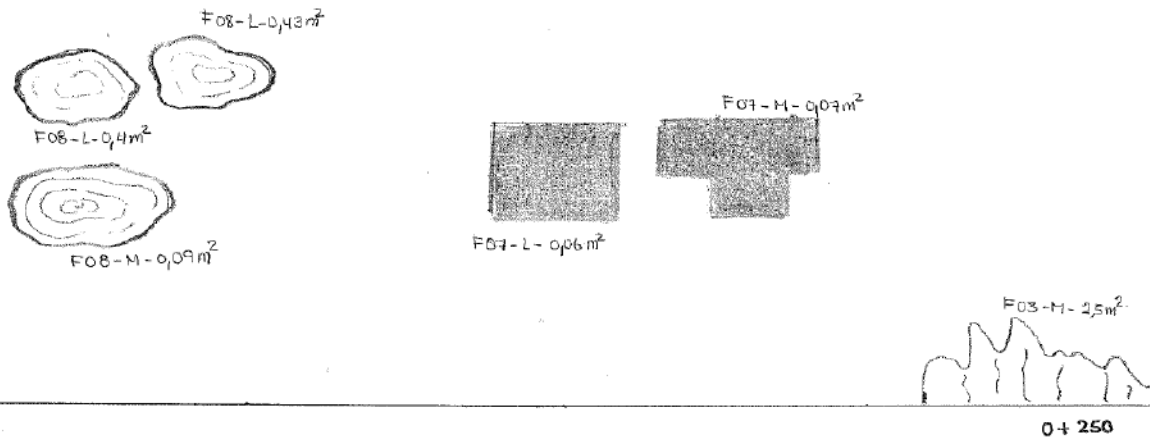
Código/Severidad	Área afectada	observación
F08 - L	0.40	
F08 - L	0.43	
F08 - M	0.09	
F13 - L	6.00	
F07 - L	0.06	
F07 - M	0.07	
F03 - M	6.25

Código/Severidad	Área afectada	Densidad falla	Valor deducido	PSI
F08 - L	0.83	0.302	78.00	18
F08 - M	0.09	0.033	16.00	
F13 - L	6.00	2.182	2.00	
F07 - L	0.06	0.022	0.00	
F07 - M	0.07	0.025	0.00	
F03 - M	6.25	2.273	4.00

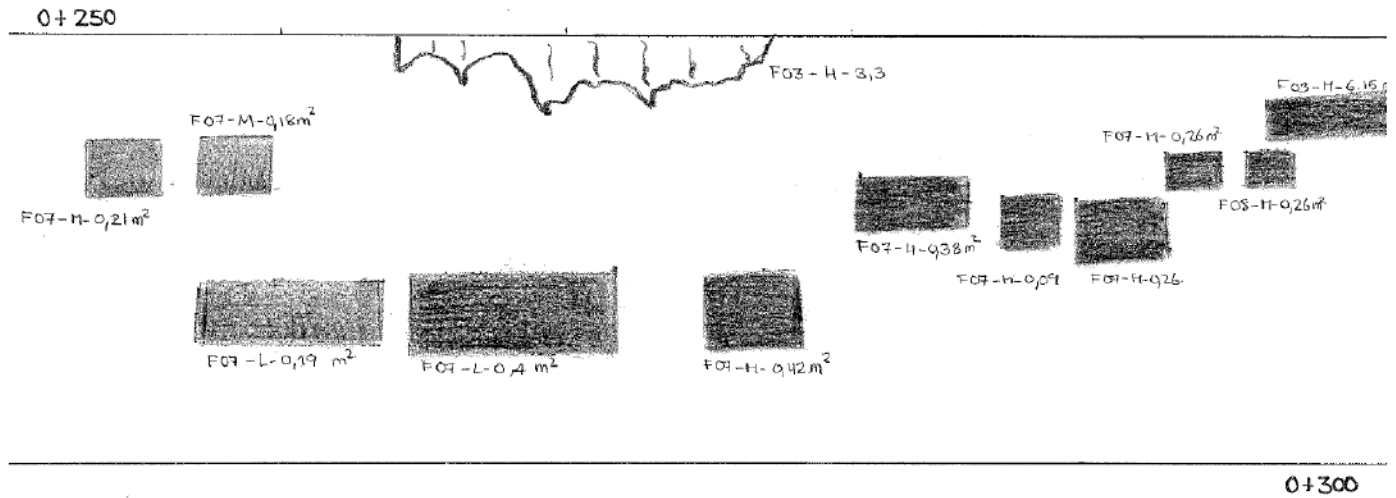
Código/Severidad	Área afectada	observación
F03 - M	6.15	
F03 - H	3.3	
F07 - L	0.19	
F07 - L	0.40	
F07 - L	0.70	
F07 - M	0.18	
F07 - M	0.42	
F07 - M	0.09	
F07 - M	0.82	
F07 - M	0.21	
F07 - M	0.26	
F07 - H	0.38	
F07 - H	3.30	
F08 - H	0.07

Código/Severidad	Área afectada	Densidad falla	Valor deducido	PSI
F03 - M	6.15	2.236	12.00	51
F03 - H	3.30	1.200	15.00	
F07 - L	1.29	0.469	1.00	
F07 - M	1.98	0.720	8.00	
F07 - H	3.68	1.338	21.00	
F08 - H	0.07	0.025	30.00

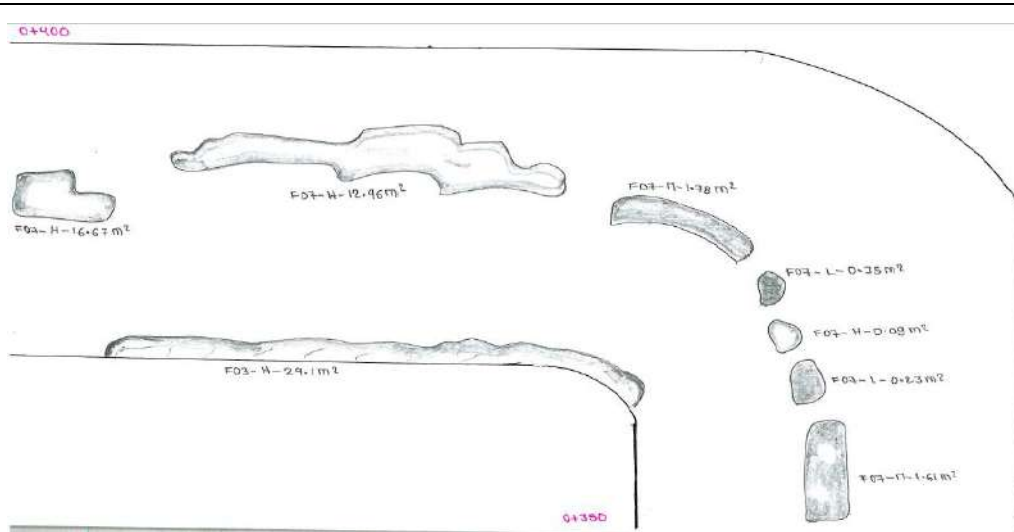
Código/Severidad	Área afectada	observación
F03 - H	29.10	
F07 - L	0.35	
F07 - L	0.23	
F07 - M	0.91	
F07 - M	1.61	
F07 - M	1.78	
F07 - H	16.67	
F07 - H	12.96	
F07 - H	0.09

Código/Severidad	Área afectada	Densidad falla	Valor deducido	PSI
F03 - H	29.10	10.582	45.00	21
F07 - L	0.58	0.211	0.00	
F07 - M	4.30	1.564	12.00	
F07 - H	29.72	10.807	67.00

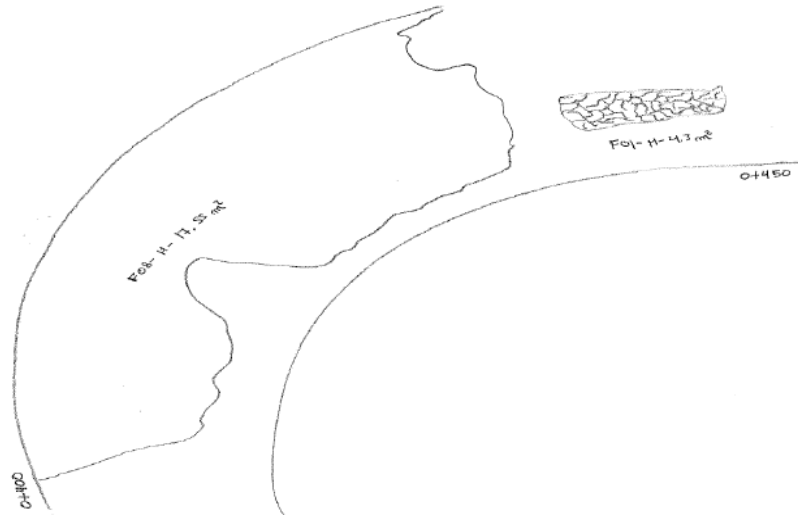
Código/Severidad	Área afectada	observación
F01 - M	4.30	
F08 - H	175.5

Código/Severidad	Área afectada	Densidad falla	Valor deducido	PSI
F01 - M	4.30	1.564	25.00	0
F08 - H	175.50	63.818	100.00

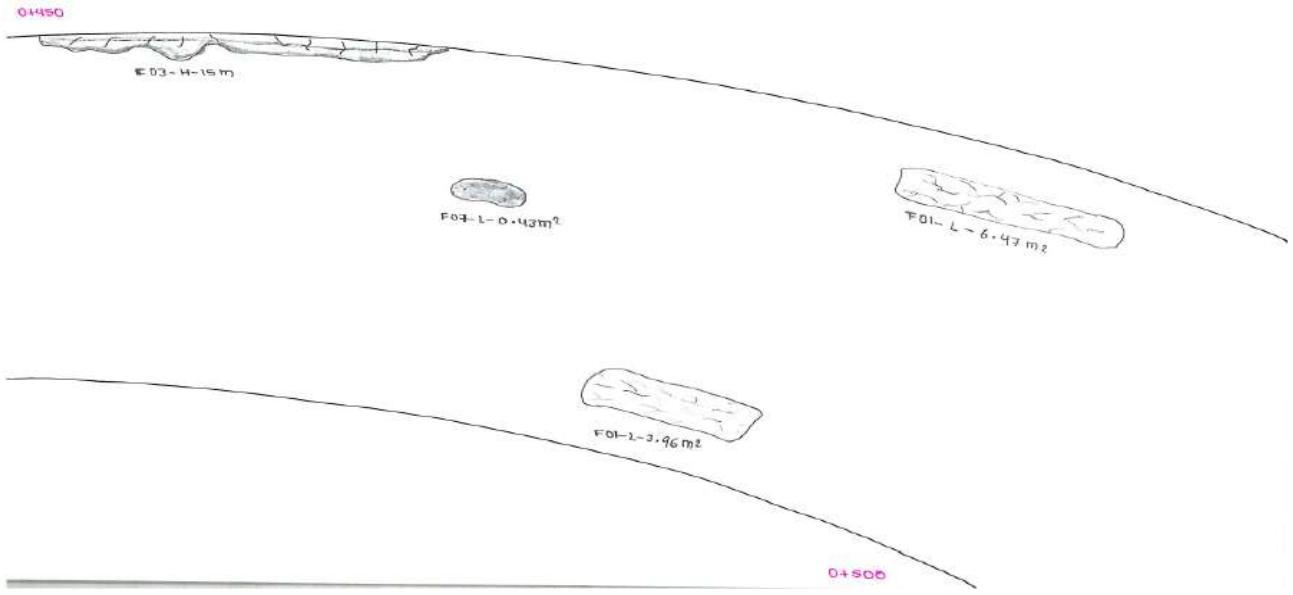
Código/Severidad	Área afectada	observación
F01 - L	3.96	
F01 - L	6.47	
F03 - H	15.00	
F07 - L	0.43

Código/Severidad	Área afectada	Densidad falla	Valor deducido	PSI
F01 - L	10.43	3.793	21.00	54
F03 - H	15.00	5.455	31.00	
F07 - L	0.43	0.156	0.00

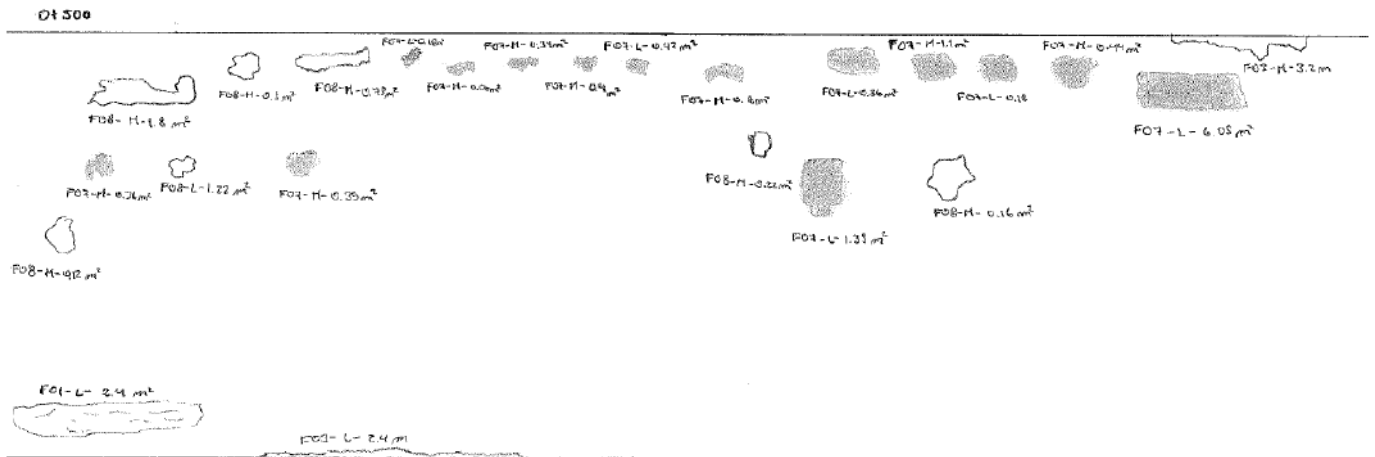
Código/Severidad	Área afectada	observación
F01 - L	2.40	
F03 - L	2.4	
F07 - L	0.18	
F07 - L	0.42	
F07 - M	0.36	
F07 - M	0.39	
F07 - M	0.06	
F07 - M	0.34	
F07 - M	0.40	
F07 - M	0.60	
F08 - L	1.22	
F08 - M	1.80	
F08 - M	0.12	
F08 - M	0.50	
F08 - M	0.75	
F08 - M	0.22	
F07 - M	1.10	
F07 - M	0.44

Código/Severidad	Área afectada	Densidad falla	Valor deducido	PSI
F01 - L	2.40	0.873	9.00	5
F03 - L	2.40	0.873	3.00	
F07 - L	8.54	3.105	6.50	
F07 - M	3.69	1.342	11.00	
F08 - L	1.22	0.444	44.00	
F08 - M	3.55	1.291	96.00	
F03 - M	3.20	1.164	9.00

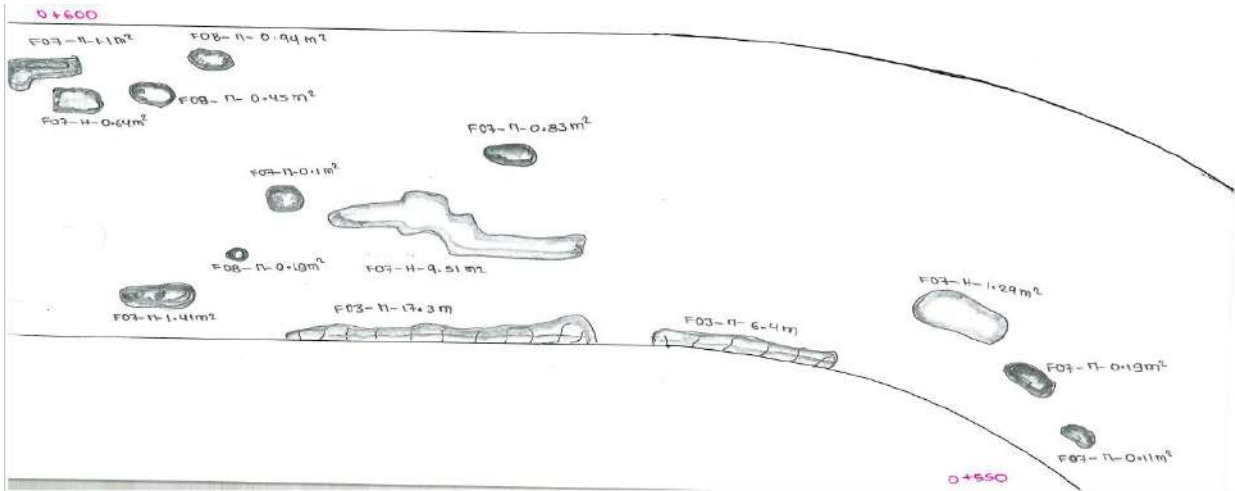
Código/Severidad	Areá afectada	observacion
F03 - M	6.40	
F03 - M	17.3	
F07 - M	0.11	
F07 - M	0.19	
F07 - M	0.83	
F07 - M	0.12	
F07 - M	1.10	
F07 - M	1.41	
F07 - H	9.51	
F07 - H	0.64	
F07 - H	1.29	
F08 - M	0.94	
F08 - M	0.19	
F08 - M	0.45

Código/Severidad	Areá afectada	Densidad falla	Valor deducido	PSI
F03 - M	23.70	8.618	23.00	20
F07 - M	3.76	1.367	11.00	
F07 - H	11.44	4.160	35.00	
F08 - M	1.58	0.575	75.00

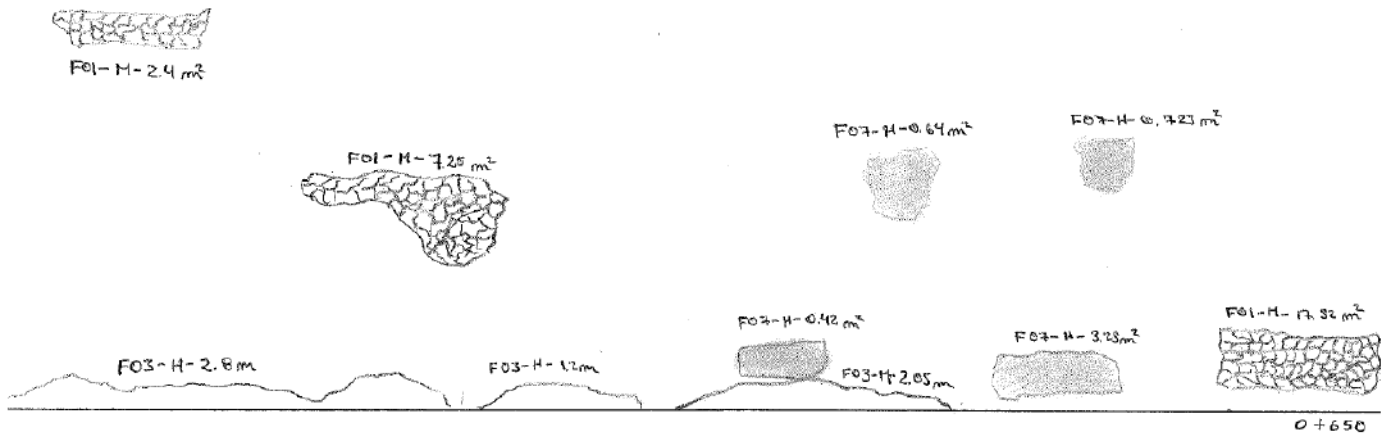
Código/Severidad	Área afectada	observación
F01 - M	2.40	
F03 - H	2.8	
F03 - H	1.20	
F01 - M	7.25	
F07 - H	0.42	
F03 - M	2.05	
F07 - H	0.64	
F07 - H	3.25	
F01 - M	17.52	
F07 - H	7.45	
F01 - L	5.55

Código/Severidad	Área afectada	Densidad falla	Valor deducido	PSI
F01 - M	27.17	9.880	47.00	35
F03 - H	4.00	1.455	16.00	
F07 - H	11.76	4.276	34.00	
F03 - M	2.05	0.745	7.00	
F01 - L	5.55	2.018	16.00

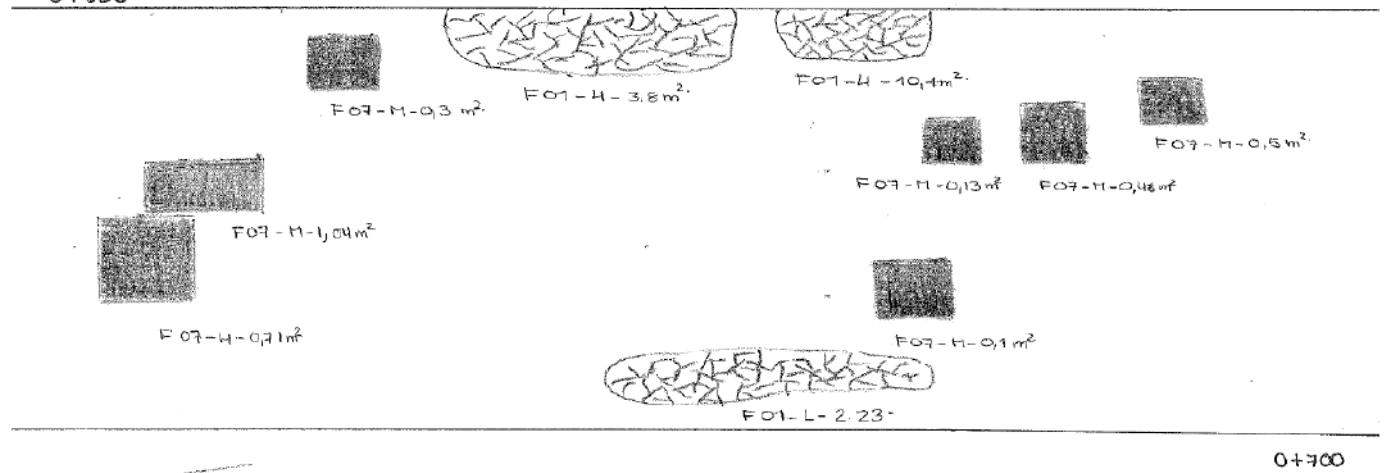
Código/Severidad	Área afectada	observación
F01 - L	2.23	
F01 - H	10.4	
F01 - H	3.80	
F07 - M	0.10	
F07 - M	1.04	
F07 - M	0.3	
F07 - M	0.13	
F07 - M	0.50	
F07 - M	0.48	
F07 - H	0.71

Código/Severidad	Área afectada	Densidad falla	Valor deducido	PSI
F01 - L	2.23	0.811	31.00	35
F01 - H	14.20	5.164	55.00	
F07 - M	2.55	0.927	8.00	
F07 - H	0.71	0.258	9.00

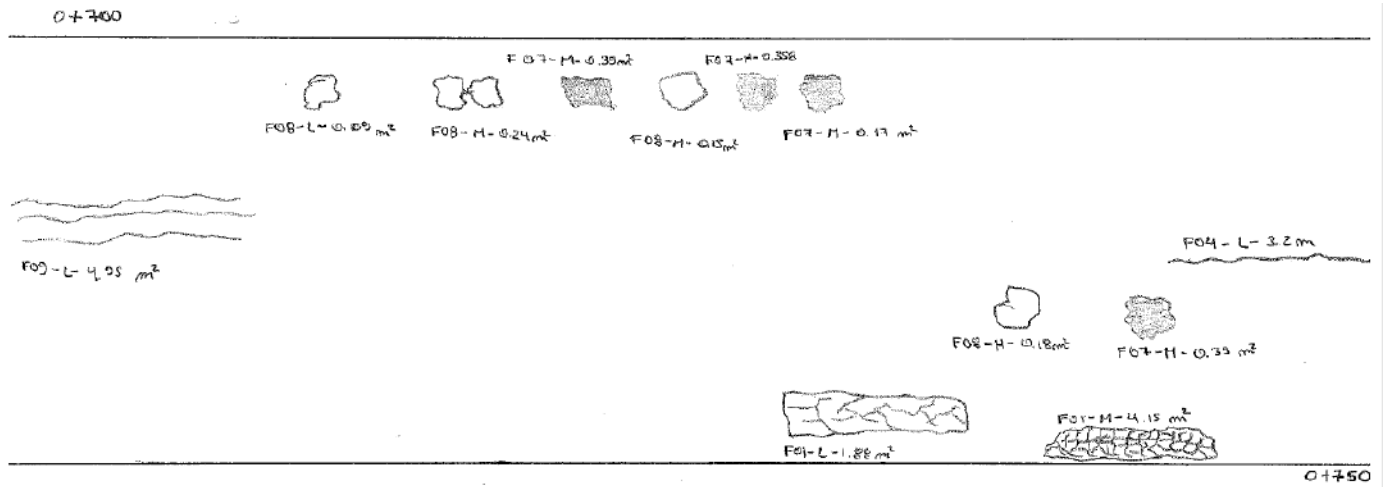
Código/Severidad	Área afectada	observación
F09 - L	4.95	
F08 - L	0.09	
F08 - M	0.24	
F07 - L	0.16	
F08 - M	0.16	
F07 - H	0.358	
F07 - M	0.17	
F01 - L	1.88	
F08 - M	0.14	
F01 - M	4.15	
F07 - M	0.39	
F07 - M	0.32	
F04 - L	3.20

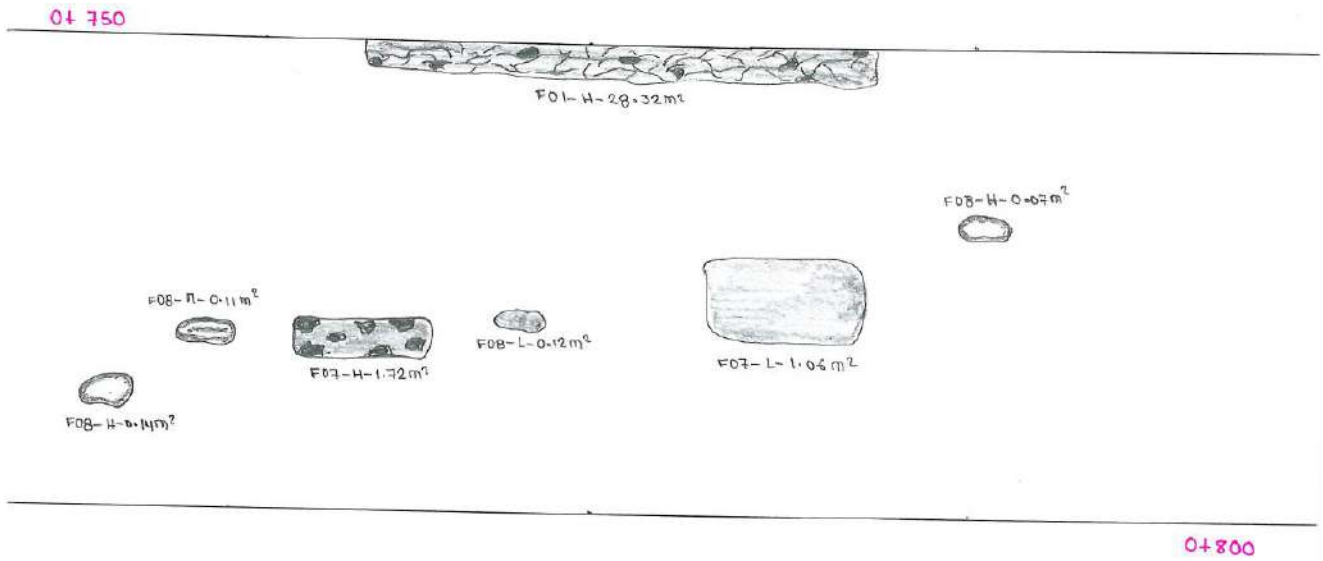
Código/Severidad	Área afectada	observación
F01 - H	28.32	
F07 - L	1.06	
F07 - H	1.72	
F08 - L	0.12	
F08 - M	0.11	
F08 - H	0.07	
F08 - H	0.14

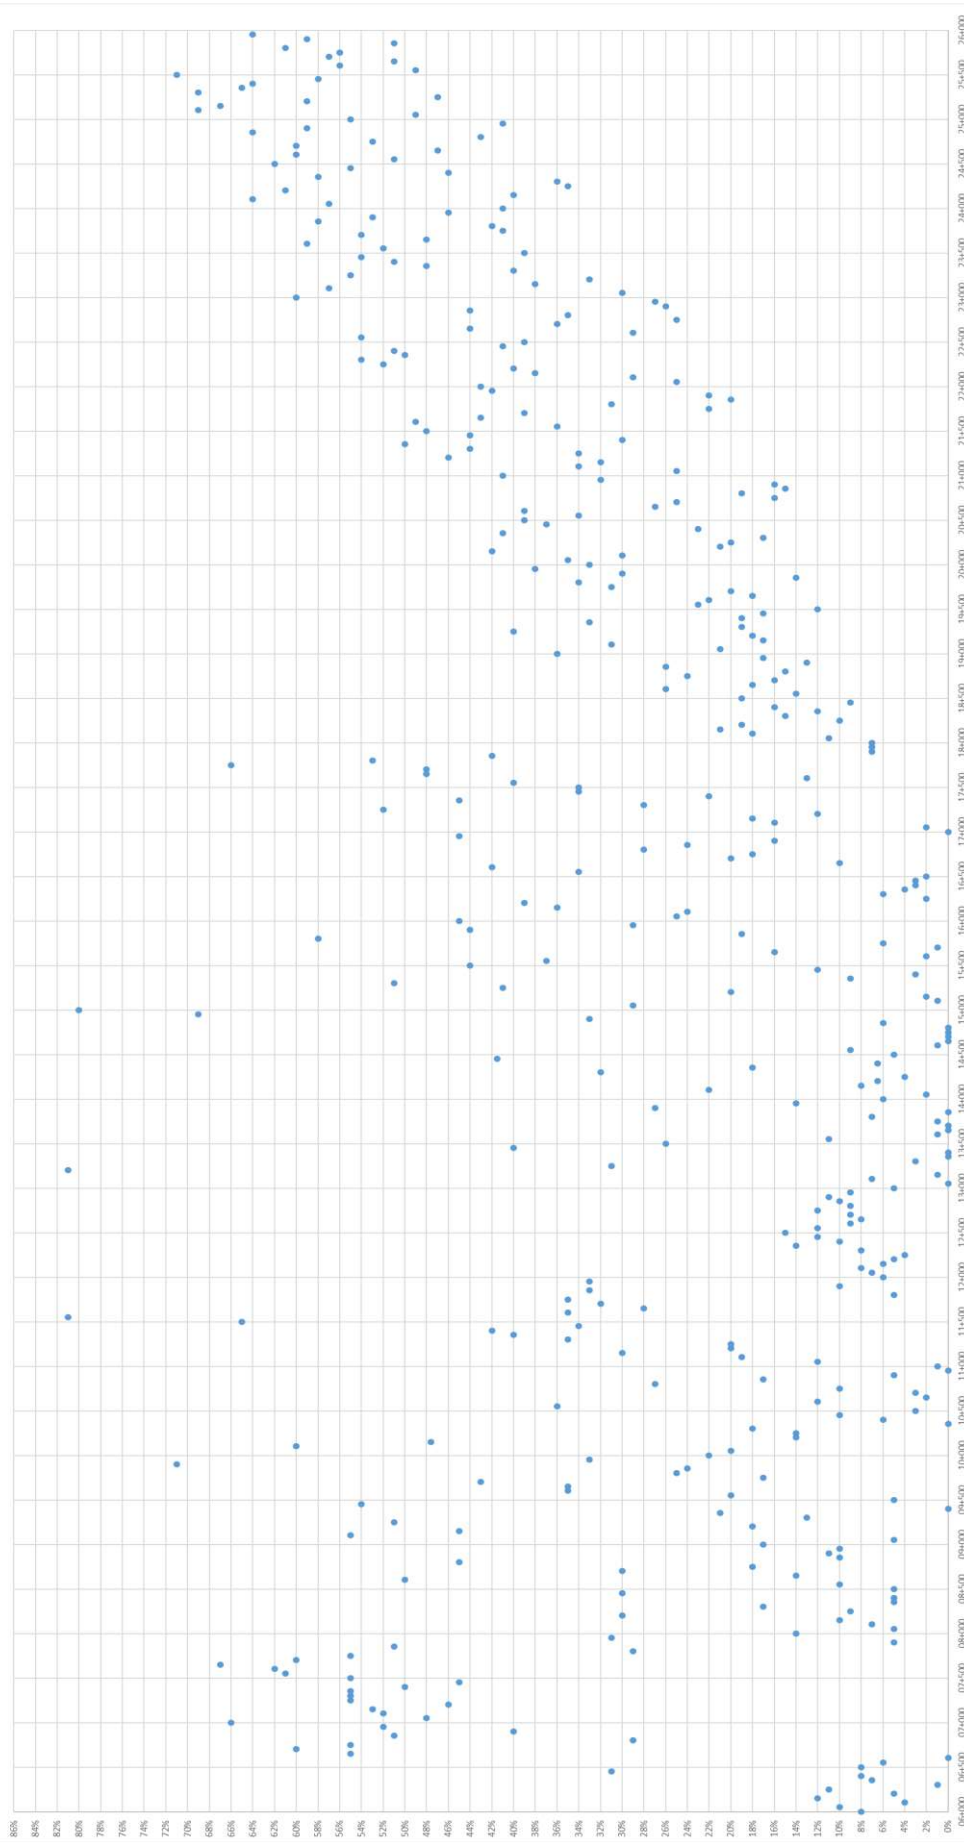
Figura 4: Valores de PCI por cada progresiva

En la figura 4 se tiene el resumen de los resultados obtenidos en cada progresiva cada 50 metros gráficamente. Se puede observar la dispersión de datos dado por la variación de PCI en cada progresiva debido a que la circulación vehicular se acrecienta en zonas con viviendas o áreas de cultivo. También se puede observar el cambio hacia una tendencia en el punto donde termina la densificación poblacional en el tramo analizado.

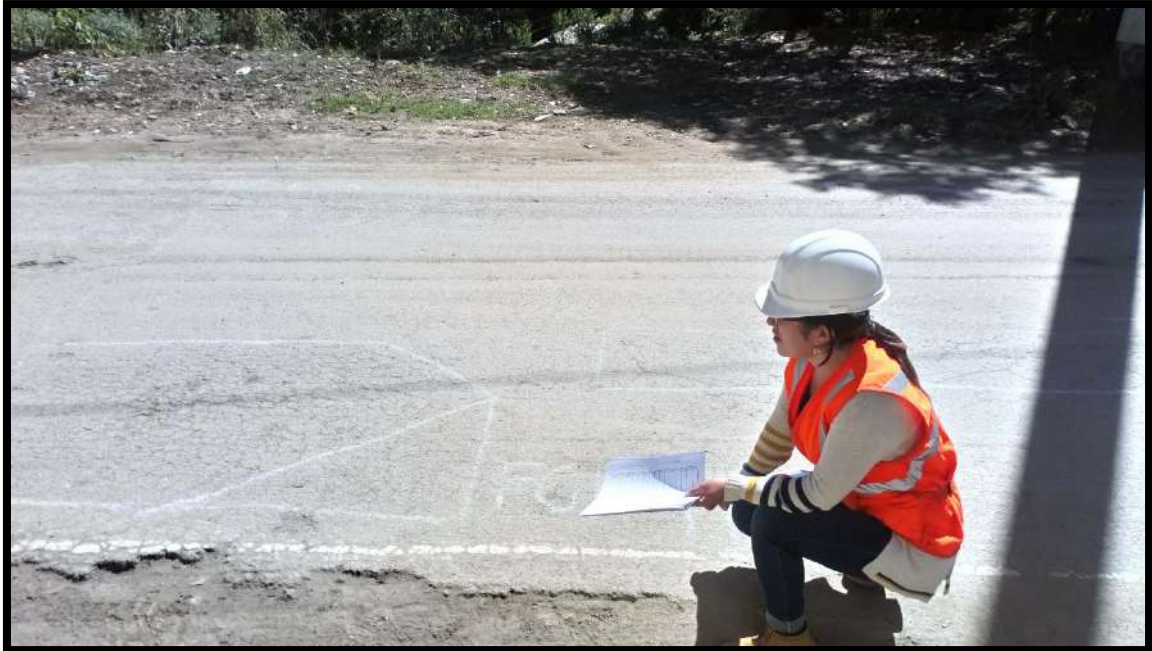
Anexo 1.3: Identificado de fallas en cada tramo

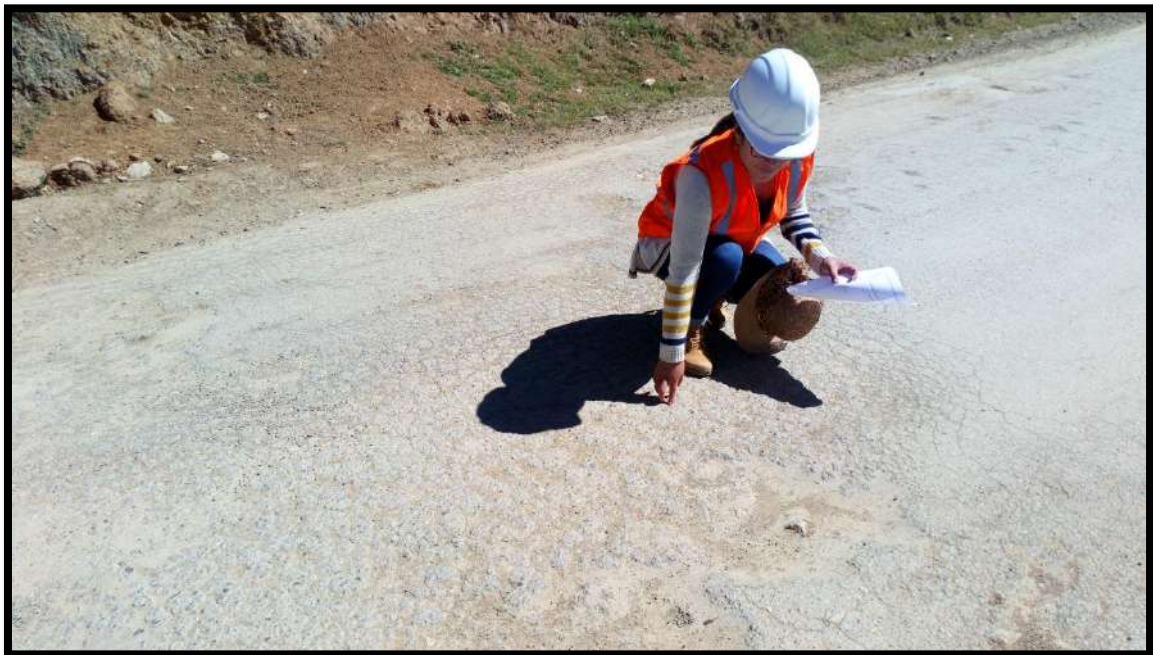
Anexo 1.6: Identificado de tipo de fallas
