TESIS

**PLANTEAMIENTO DE ESTRATEGIAS DE MANTENIMIENTO DEL
PAVIMENTO FLEXIBLE APLICANDO LA METODOLOGÍA VIZIR
PARA OPTIMIZAR LA TRANSITABILIDAD VEHICULAR EN LA AV.
JOSÉ MARÍA ARGUEDAS DEL DISTRITO DE SAN JERÓNIMO,
PROVINCIA DE ANDAHUAYLAS, REGIÓN APURÍMAC - 2018**

LUIS BORDA LLANTOY

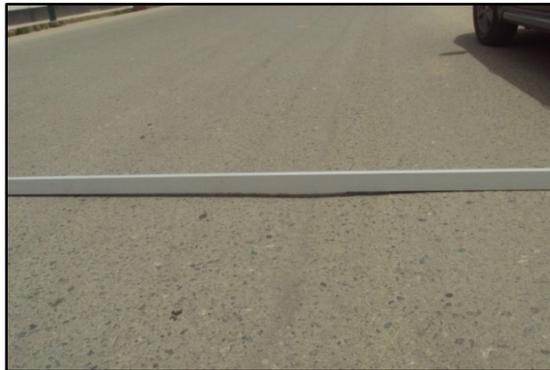
Figura 2: Ahuellamiento

Las causas que probablemente ocasionen este tipo de fallas son: “cargas de tránsito superiores en magnitud y frecuencia a las que fueron consideradas en el diseño de la estructura de pavimento; espesor inadecuado de pavimento; compactación deficiente de las diversas capas del pavimento”.

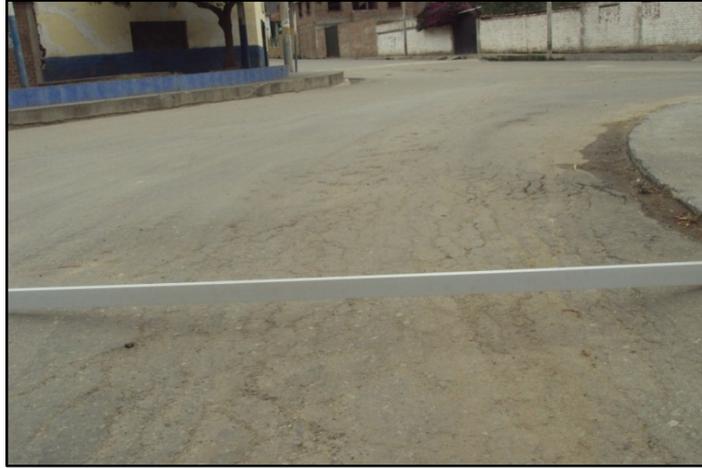
Figura 3: Depresiones o hundimientos longitudinales

Esta falla se puede deber a diversas causas; sin embargo, la que predomina básicamente, es el asentamiento de un sector de la subrasante por tener ciertas deficiencias en el proceso constructivo.

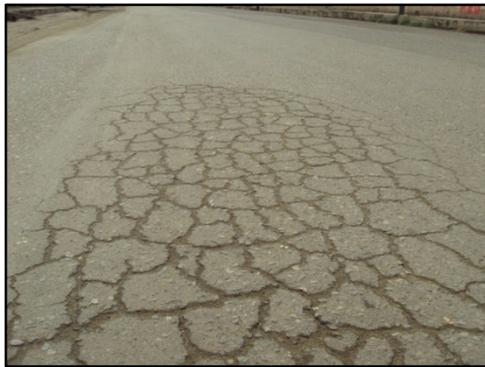
Figura 5: Fisuras piel de cocodrilo

La fatiga de las capas asfálticas es la que causa principal para la generación de estas fisuras, ya que estas capas están sometidas a repeticiones de cargas en el mismo lugar y son superiores a lo planteado en el diseño del pavimento.

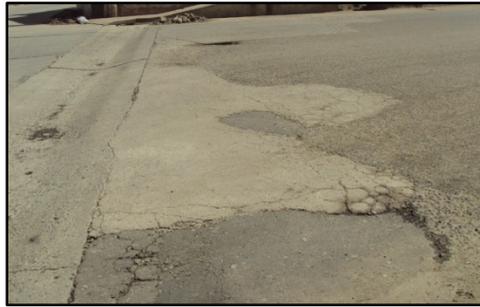
Figura 6: Bacheo o parcheo

Las causas se pueden deber a deficiencias en el drenaje subterráneo, ya que la retención de agua genera deficiencia en el pavimento. Como también a

deficiencias en el proceso constructivo: baja calidad de los materiales utilizados, inadecuada compactación, entre otros.

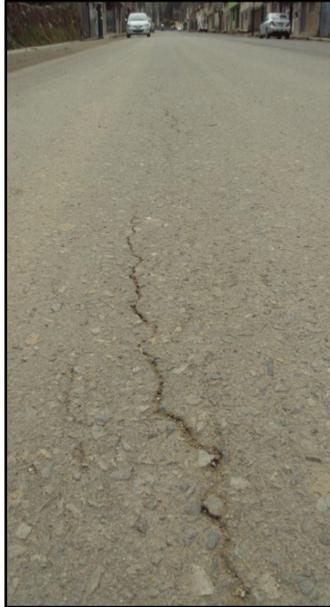
Figura 8: Fisuras de contracción térmica

Este tipo deterioro se produce básicamente a causa de la contracción térmica de la carpeta asfáltica o de las otras capas del pavimento, debido a los cambios bruscos de temperatura.

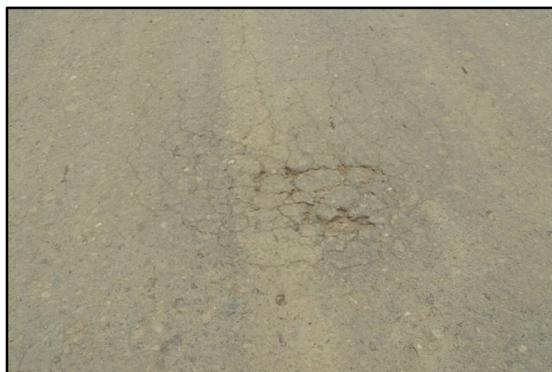
Figura 9: Fisuras parabólicas

Este deterioro se produce habitualmente en mezclas asfálticas de baja estabilidad y, en otros casos, en sectores donde no hay adecuada adherencia en la base del pavimento y la carpeta asfáltica.

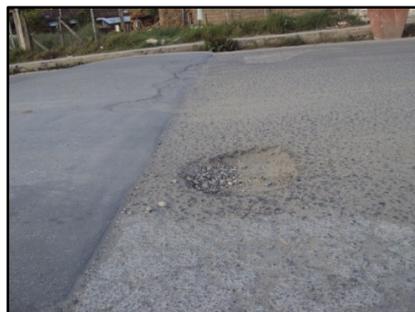
Su origen puede está asociado al incremento de nivel de gravedad de algunas fallas como las fisuras tipo piel de cocodrilo.

Figura 11: Ojos de pescado
Fuente: Elaboración propia.

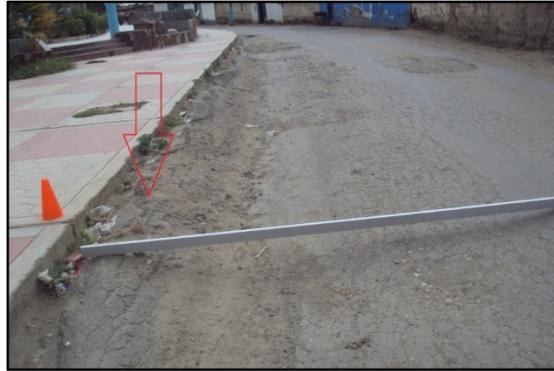
“Ondulaciones transversales sucesivas de la mezcla asfáltica, o ahuellamiento que se produce exclusivamente en las capas asfálticas.” (El Instituto Nacional de Vías – INVIAS, 2016)

*Figura 12: Desplazamiento o abultamiento de la mezcla
Fuente: Elaboración propia.*

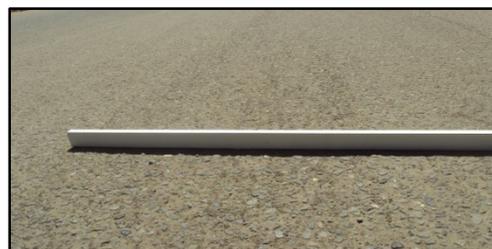
La causa principal de este deterioro es la hidrofilia de los agregados.

*Figura 13: Pérdida de la película de ligante
Fuente: Elaboración propia.*

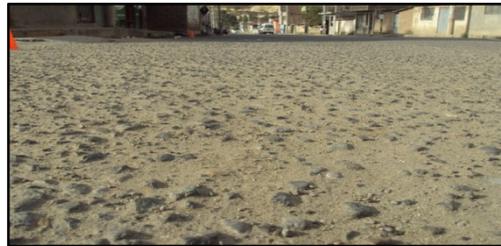
En este deterioro la capa de rodadura o carpeta asfáltica sufre el desprendimiento de los agregados pétreos, ocasionan el desgaste gradual y visible del pavimento. Esta falla es común en los pavimentos flexibles y se debe en la mayoría de los casos a deficiencias en el proceso constructivo.

*Figura 14: Pérdida de agregados
Fuente: Elaboración propia.*

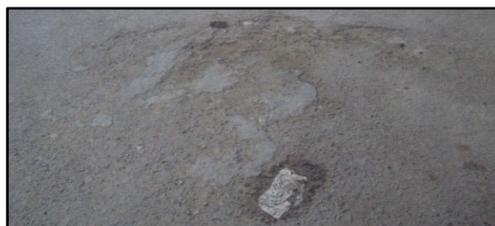
La principal causa de este deterioro es la incorrecta adherencia entre la carpeta asfáltica y la capa subyacente. También se podría considerar como una posible causa al espesor insuficiente de la capa de rodadura.

*Figura 15: Descascaramiento
Fuente: Elaboración propia.*

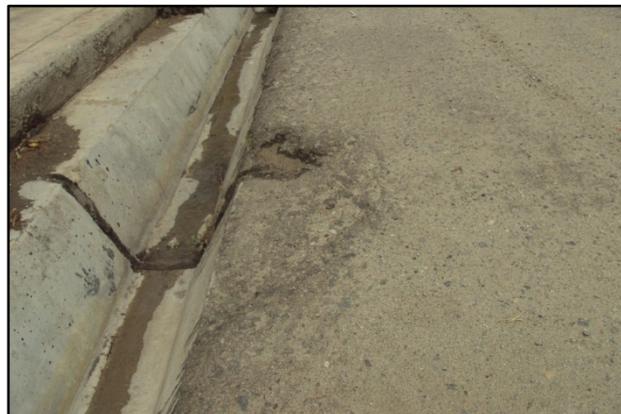
Figura 23: Erosión de bermas

Corresponde a la “destrucción de bermas revestidas y no revestidas. La causa de este deterioro es un inadecuado sistema de drenaje superficial.” (El Instituto Nacional de Vías – INVIAS, 2016)

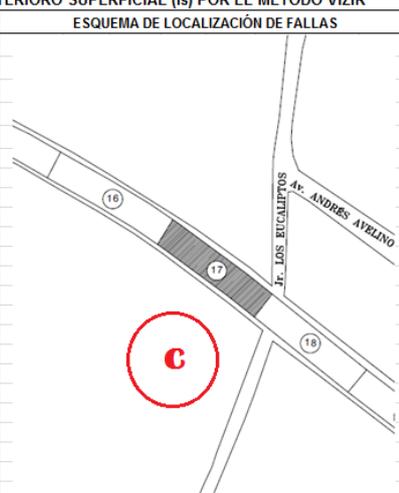
UAP UNIVERSIDAD ALAS PERUANAS		FACULTAD DE INGENIERÍA Y ARQUITECTURA ESCUELA PROFESIONAL DE INGENIERÍA CIVIL										
DETERMINACIÓN DEL ÍNDICE DE DETERIORO SUPERFICIAL (Is) POR EL MÉTODO VIZIR												
Nombre de vía:	Av. José María Arguedas - San Jerónimo	Fecha:	10/09/2018.									
Evaluado por:	Luis Borda Llantoy	Unidad de muestra:	17									
Punto Inicial:	0+800	Longitud de tramo:	50 metros									
Punto final:	0+850	Ancho de vía:	14.10 metros									
		Área de tramo:	705 m ²									
ESQUEMA DE LOCALIZACIÓN DE FALLAS

Finalmente estos datos deberán ser evaluados en el flujograma mostrado en la figura 26. En el presente ejemplo luego de seguir todos los pasos mencionados anteriormente se obtiene un valor 2 para el índice de fisuración del tramo evaluado.

Luego de tener como resultado el índice de fisuración 2 e índice de deformación 2 y haciendo uso del flujograma mostrado en la figura 26 se obtiene el índice de deterioro superficial 3, cuya calificación se hace haciendo uso de la tabla 5, que este caso sale calificación Regular o Marginal.

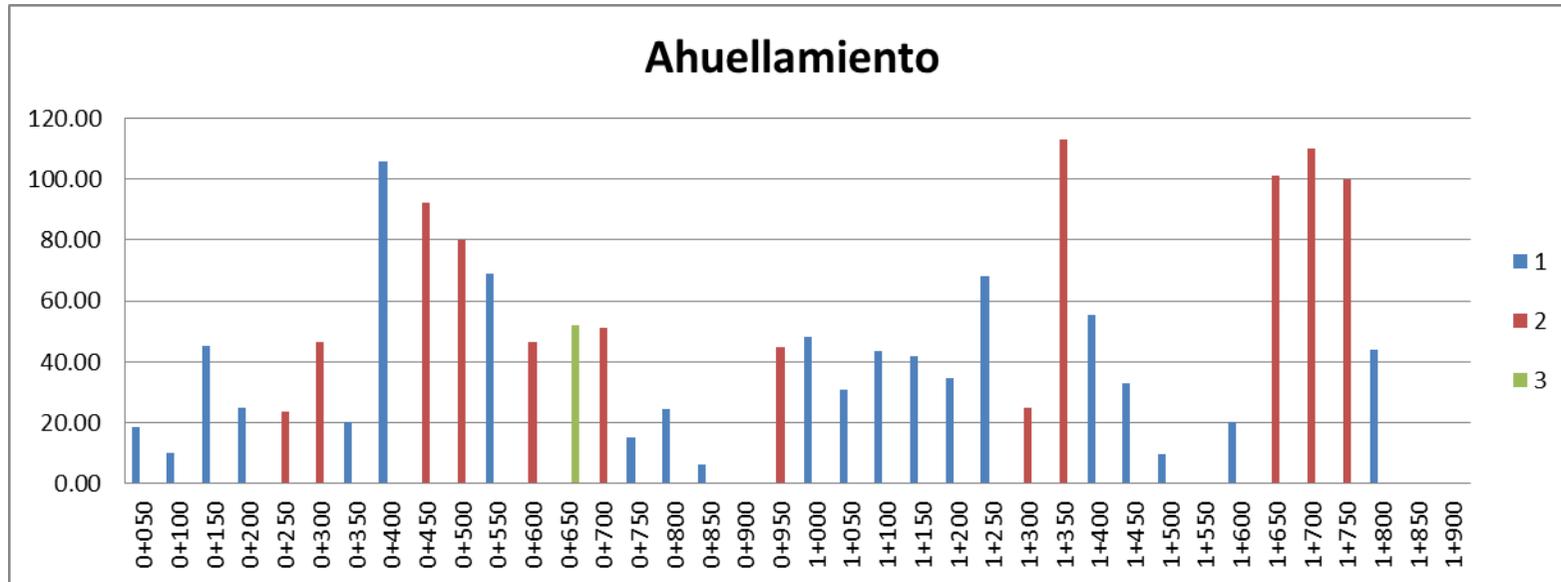
Figura 31: Distribución de deterioro del tipo A - Ahuellamiento (Progresiva 0+000-1+900)

En los gráficos mostrados seguidamente se puede observar la distribución de fallas en toda la avenida José María Arguedas, San Jerónimo, Andahuaylas, Apurímac. Donde se presenta en la leyenda los numerales 1, 2 y 3; los mismos que representan el nivel de gravedad de la falla, donde 1 es de menor gravedad y el 3 es de mayor gravedad.

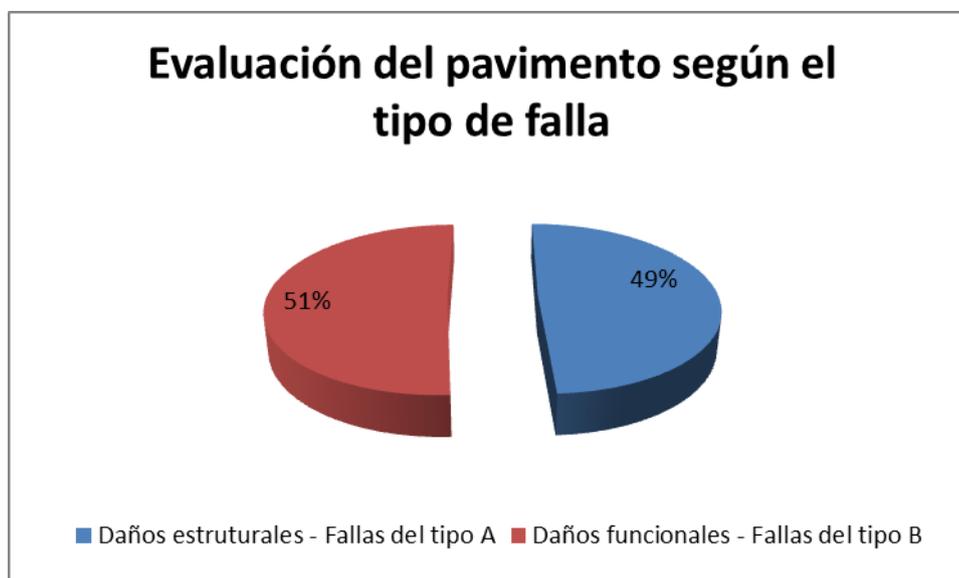
Figura 43: Porcentaje de tipos de fallas.

De la tabla anterior se puede afirmar que la avenida José María Arguedas, distrito de San Jerónimo, provincia de Andahuaylas, región Apurímac, tiene un promedio de 49.17 % de fallas estructurales y un 50.83 % de fallas funcionales.

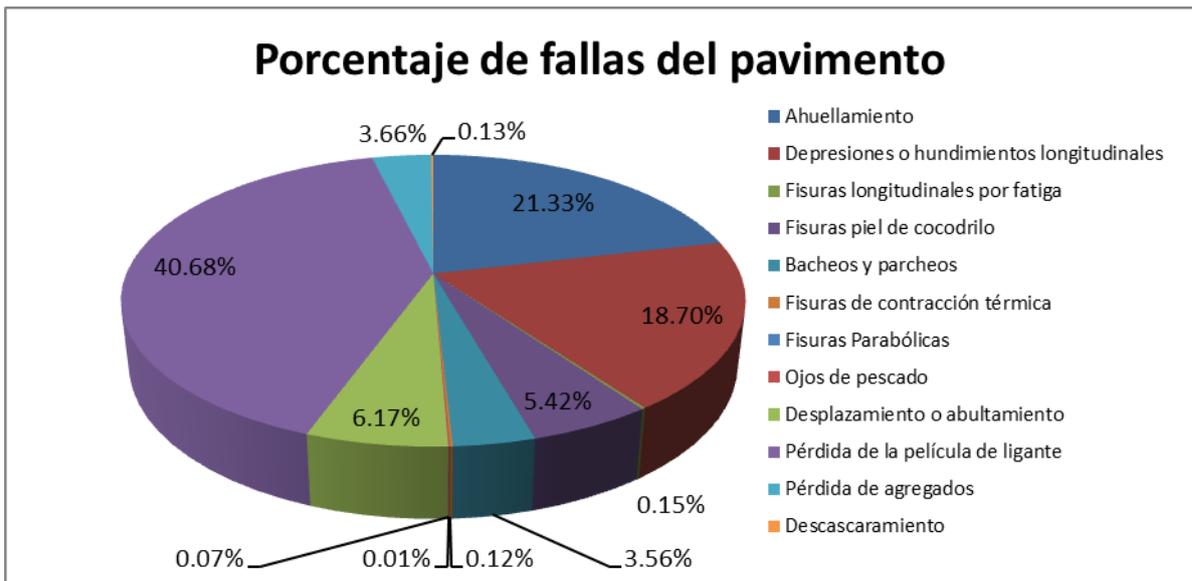
Figura 44: Porcentaje de fallas del pavimento

La avenida José María Arguedas, distrito de San Jerónimo, provincia de Andahuaylas, región Apurímac, presenta un total de 12 tipos de fallas:

Ahuellamiento, depresiones o hundimientos longitudinales, fisuras longitudinales por fatiga, fisuras piel de cocodrilo, bacheos y parcheos; correspondientes al tipo A y fisuras de contracción térmica, fisuras Parabólicas, ojos de pescado, desplazamiento o abultamiento, pérdida de la película de ligante, pérdida de agregados, descascaramiento; relacionados al tipo B.

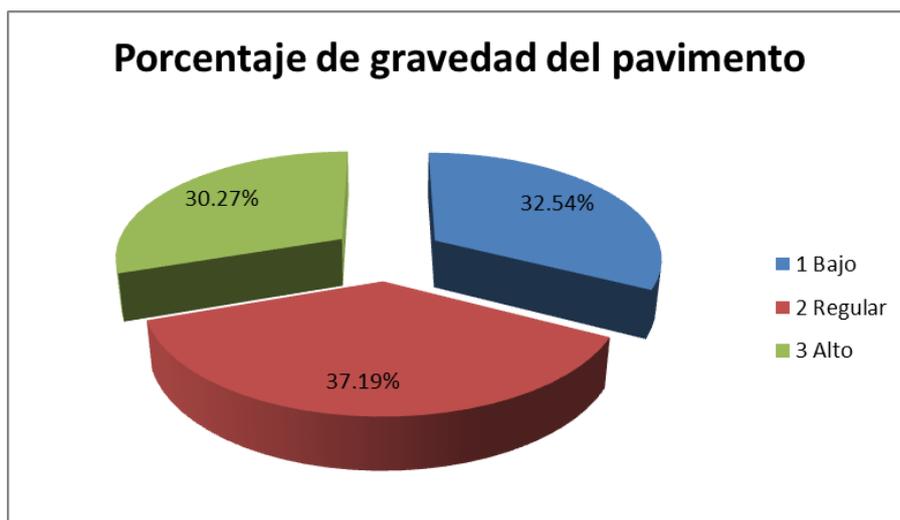
Figura 45: Porcentaje de gravedad del pavimento

Al evaluar las 38 unidades de muestra se obtiene que el que el 32.54 % es de gravedad bajo, el 37.19 % es de gravedad regular y el 30.27 % es de gravedad alto. Estos datos están en función al total de fallas identificadas en el pavimento flexible de la avenida en estudio. Los datos descritos anteriormente se muestran con claridad en la figura 45.

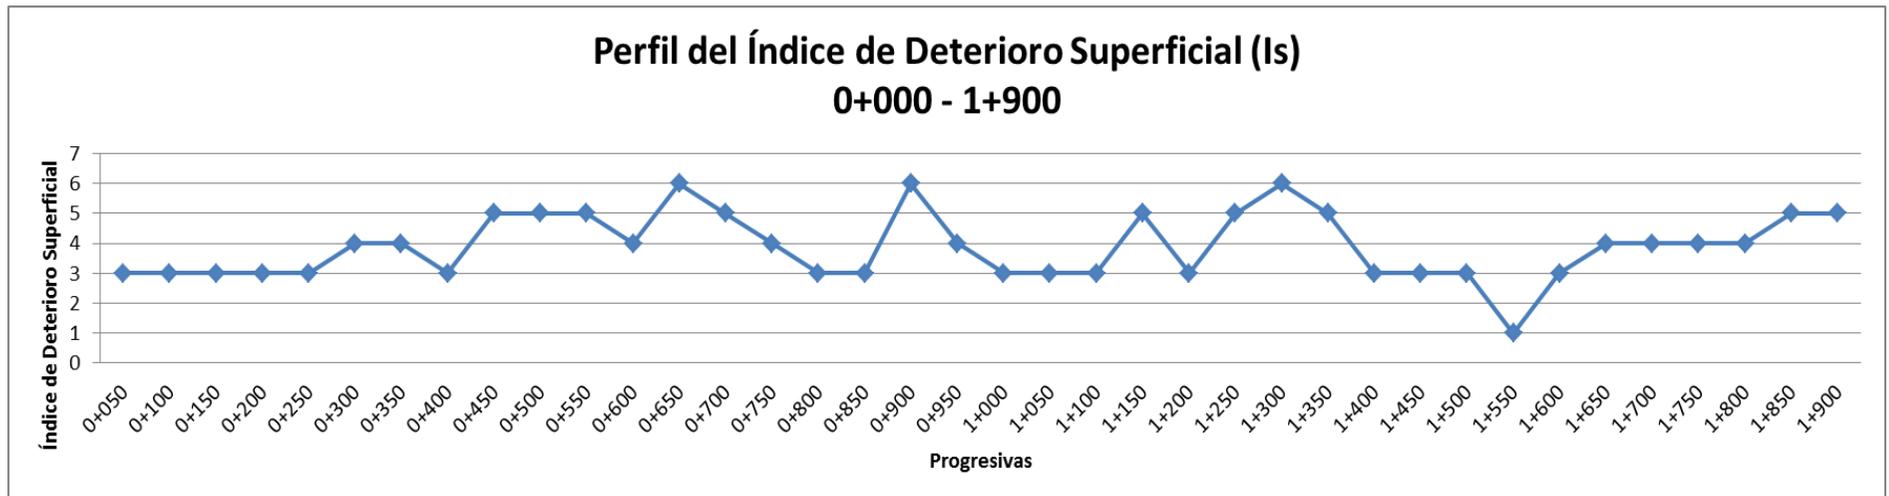
Figura 46: Perfil de Índice de Deterioro Superficial del pavimento

En el capítulo anterior se obtuvo como dato el Índice de deterioro promedio cuya resultado es 3.98, concretándose una calificación Regular. Para una mejor comprensión del perfil del índice de deterioro de toda la avenida José María Arguedas se muestra el detalle en la figura 46.

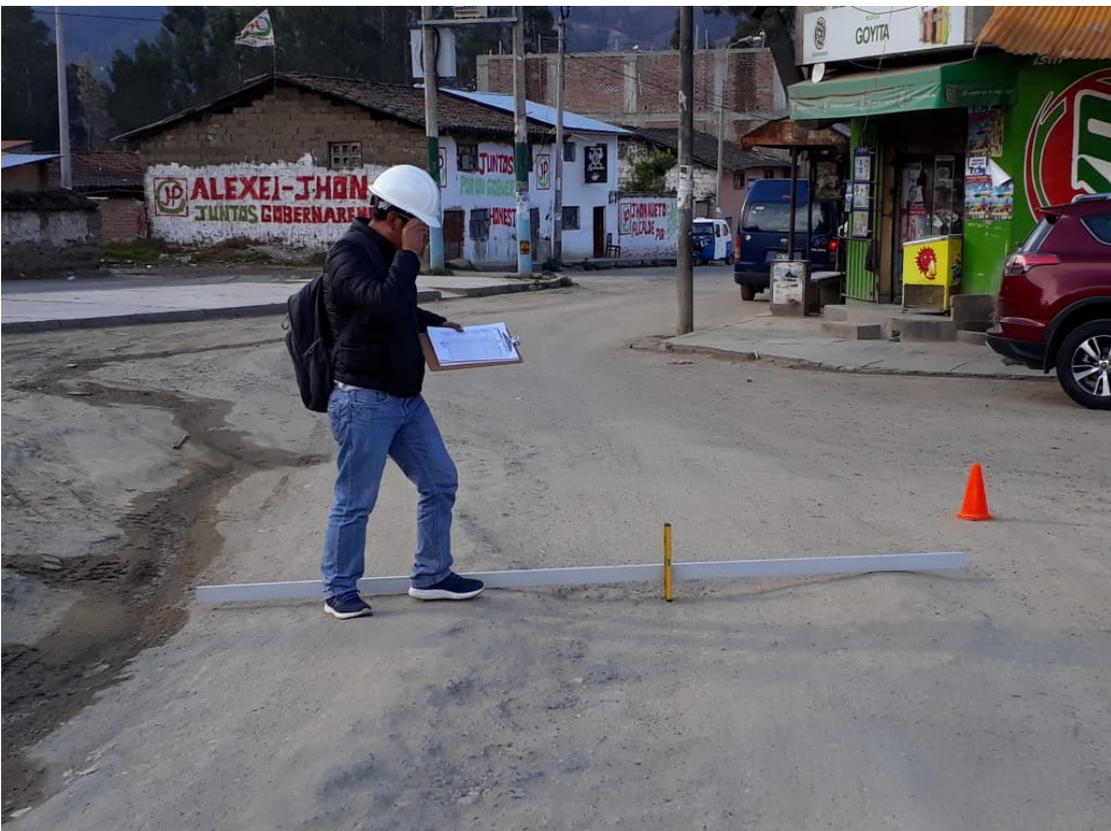
Fotografía 2: Se observa la medida de nivel de gravedad de la depresión longitudinal.

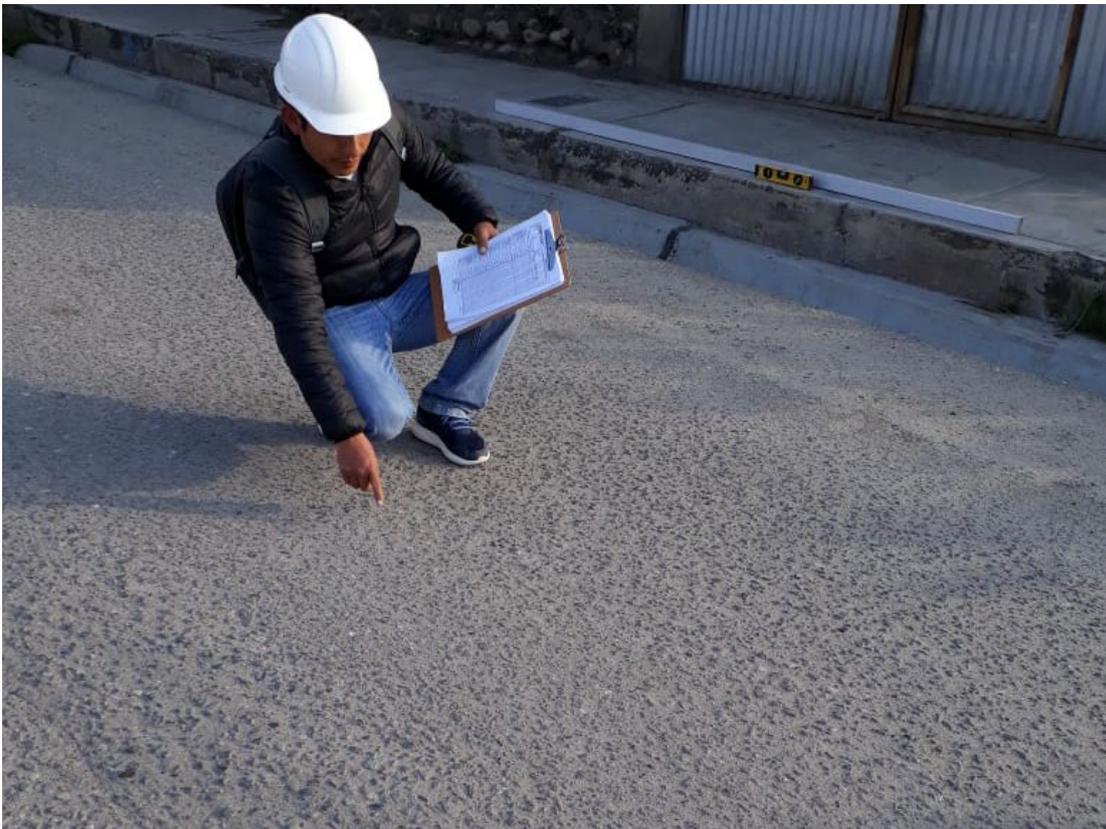
Fotografía 8: Se ilustra en la imagen el registro de campo de la pérdida de agregados.

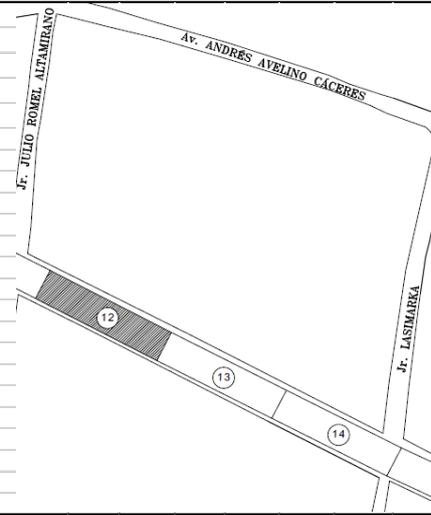
FALLAS EXISTENTES												
DENOMINACIÓN DE FALLA	COD.	TIPO DE FALLA	GRAVEDAD	ÁREA TOTAL (m ²)	DENSIDAD (%)	If	If TRAMO	Id	Id TRAMO	1ra CALIF.	CORREC.	Is
Ahuellamiento	AH	Tipo A	2	46.30	7.47			2				
Fisuras piel de cocodrilo	FPC	Tipo A	3	12.80	2.06	3						
Bacheos y parcheos	B	Tipo A	3	9.00	1.45		3		2	4	0	4
Pérdida de la película de ligante	PL	Tipo B	1	110.00	17.74							
Fisuras longitudinales por fatiga	FLF	Tipo A	2	1.80	0.29	2						
Descascaramiento	D	Tipo B	2	7.80	1.26							
CALIFICACIÓN											Regular	
OBSERVACIÓN: En esta unidad de muestra se visualiza la pérdida de la película de ligante en un 17.74 % de área total del tramo.

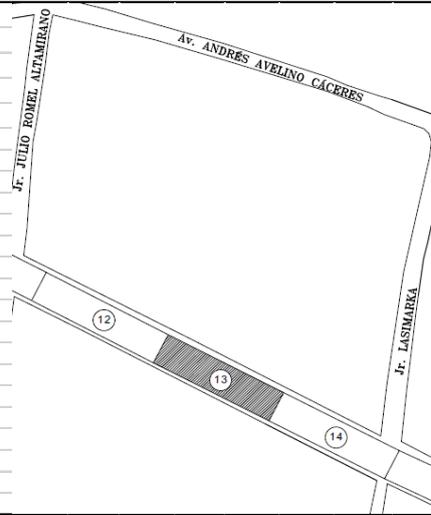
FALLAS EXISTENTES						CÁLCULO DEL Is						
DENOMINACIÓN DE FALLA	COD.	TIPO DE FALLA	GRAVEDAD	ÁREA TOTAL (m ²)	DENSIDAD (%)	If	If TRAMO	Id	Id TRAMO	1ra CALIF.	CORREC.	Is
Ahuellamiento	AH	Tipo A	3	52.00	8.39			3				
Fisuras piel de cocodrilo	FPC	Tipo A	3	35.50	5.73	3						
Bacheos y parcheos	B	Tipo A	3	78.40	12.65		3		3	5	1	6
Depresiones o hundimientos longitudinales	DL	Tipo A	2	38.00	6.13	2						
CALIFICACIÓN											Deficient

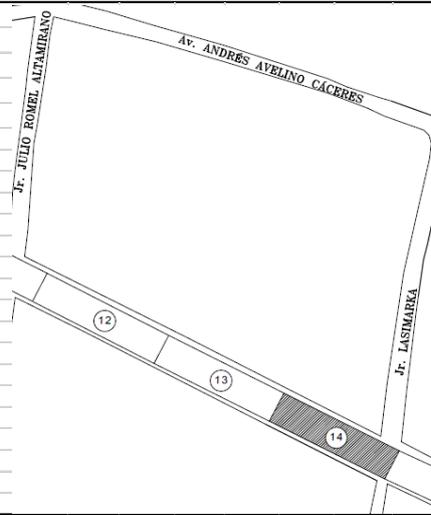
FALLAS EXISTENTES						CÁLCULO DEL Is						
DENOMINACIÓN DE FALLA	COD.	TIPO DE FALLA	GRAVEDAD	ÁREA TOTAL (m ²)	DENSIDAD (%)	If	If TRAMO	Id	Id TRAMO	1ra CALIF.	CORREC.	Is
Ahuellamiento	AH	Tipo A	2	51.00	8.23			2				
Fisuras piel de cocodrilo	FPC	Tipo A	2	13.00	2.10	3						
Bacheos y parcheos	B	Tipo A	3	50.50	8.15		3		3	5	0	5
Depresiones o hundimientos longitudinales	DL	Tipo A	3	60.00	9.68			3				
CALIFICACIÓN											Deficient

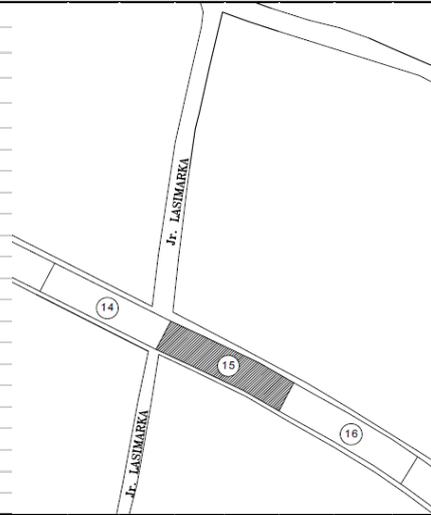
FALLAS EXISTENTES						CÁLCULO DEL Is						
DENOMINACIÓN DE FALLA	COD.	TIPO DE FALLA	GRAVEDAD	ÁREA TOTAL (m ²)	DENSIDAD (%)	If	If TRAMO	Id	Id TRAMO	1ra CALIF.	CORREC.	Is
Ahuellamiento	AH	Tipo A	1	15.00	2.42			1				
Fisuras piel de cocodrilo	FPC	Tipo A	3	24.30	3.92	3						
Bacheos y parcheos	B	Tipo A	1	8.90	1.44		3		1	4	0	4
Pérdida de la película de ligante	PL	Tipo B	1	16.00	2.58							
CALIFICACIÓN											Regular

OBSERVACIÓN: El mayor porcentaje con respecto al deterioro superficial en este tramo son las fisuras de piel de cocodrilo.

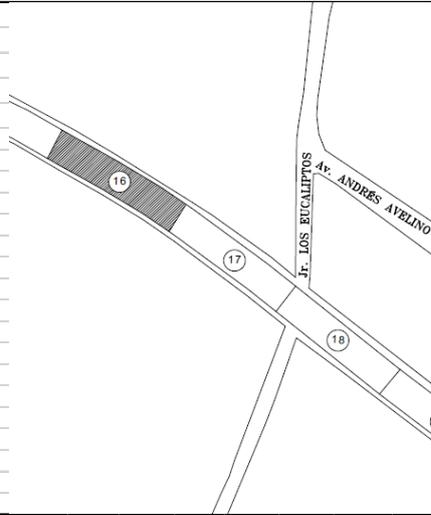
FALLAS EXISTENTES						CÁLCULO DEL Is						
DENOMINACIÓN DE FALLA	COD.	TIPO DE FALLA	GRAVEDAD	ÁREA TOTAL (m ²)	DENSIDAD (%)	If	If TRAMO	Id	Id TRAMO	1ra CALIF.	CORREC.	Is
Ahuellamiento	AH	Tipo A	1	24.60	3.39			1				
Depresiones o hundimientos longitudinales	DL	Tipo A	1	32.00	4.41			1				
Pérdida de la película de ligante	PL	Tipo B	1	83.00	11.45		0		1	3		3
CALIFICACIÓN											Regular

OBSERVACIÓN: En esta unidad de muestra también se observa un buen porcentaje correspondiente a la pérdida de la película de ligante.

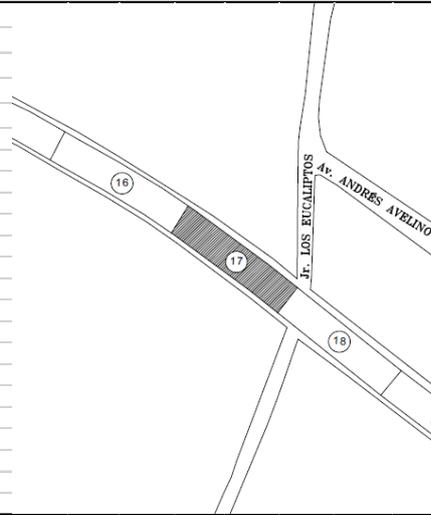
FALLAS EXISTENTES						CÁLCULO DEL Is						
DENOMINACIÓN DE FALLA	COD.	TIPO DE FALLA	GRAVEDAD	ÁREA TOTAL (m ²)	DENSIDAD (%)	If	If TRAMO	Id	Id TRAMO	1ra CALIF.	CORREC.	Is
Ahuellamiento	AH	Tipo A	1	6.00	0.85			1				
Fisuras longitudinales por fatiga	FLF	Tipo A	1	3.00	0.43	1						
Pérdida de la película de ligante	PL	Tipo B	1	202.60	28.74							
Fisuras piel de cocodrilo	FPC	Tipo A	2	12.50	1.77	2						
Pérdida de agregados	PA	Tipo B	3	13.80	1.96							
Depresiones o hundimientos longitudinales	DL	Tipo A	2	10.50	1.49			2				
CALIFICACIÓN											Regular

OBSERVACIÓN: El mayor porcentaje con respecto al deterioro superficial en este tramo corresponde a la pérdida de la película de ligante.

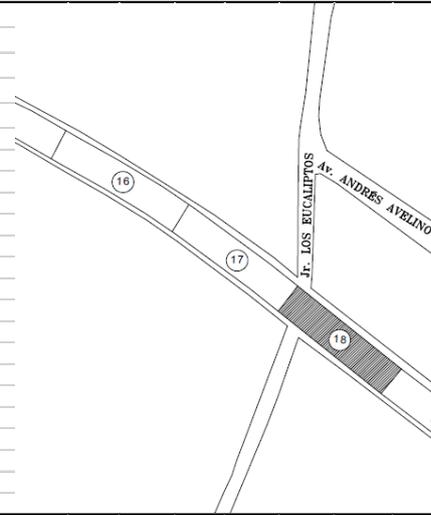
FALLAS EXISTENTES						CÁLCULO DEL Is						
DENOMINACIÓN DE FALLA	COD.	TIPO DE FALLA	GRAVEDAD	ÁREA TOTAL (m ²)	DENSIDAD (%)	If	If TRAMO	Id	Id TRAMO	1ra CALIF.	CORREC.	Is
Fisuras piel de cocodrilo	FPC	Tipo A	3	111.80	16.20	4						
Desplazamiento o abultamiento	DM	Tipo B	3	196.71	28.51							
Pérdida de la película de ligante	PL	Tipo B	2	50.00	7.25							
Depresiones o hundimientos longitudinales	DL	Tipo A	3	65.00	9.42		4	3	3	6		6
CALIFICACIÓN											Deficient

OBSERVACIÓN: Los desplazamientos o abultamiento en esta zona están presentes en un alto porcentaje del tramo.

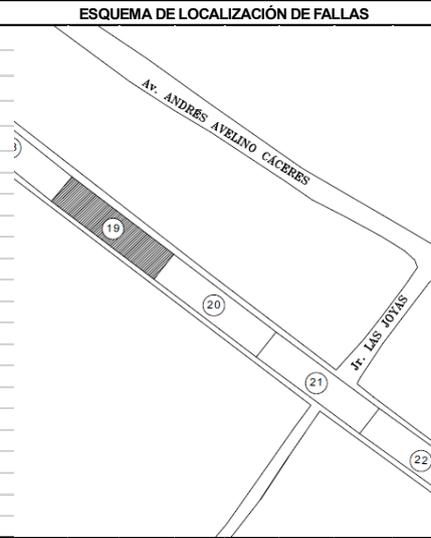
FALLAS EXISTENTES						CÁLCULO DEL Is						
DENOMINACIÓN DE FALLA	COD.	TIPO DE FALLA	GRAVEDAD	ÁREA TOTAL (m ²)	DENSIDAD (%)	If	If TRAMO	Id	Id TRAMO	1ra CALIF.	CORREC.	Is
Ahuellamiento	AH	Tipo A	2	44.80	6.49			2				
Desplazamiento o abultamiento	DM	Tipo B	2	20.40	2.96							
Fisuras piel de cocodrilo	FPC	Tipo A	3	52.40	7.59	3	3		2	4		4
Depresiones o hundimientos longitudinales	DL	Tipo A	2	34.00	4.93			2				
CALIFICACIÓN											Regular

OBSERVACIÓN: Las depresiones o hundimientos longitudinales están presentes en un alto porcentaje del tramo.

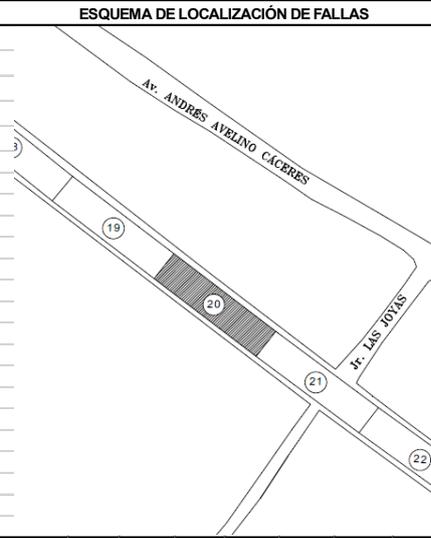
FALLAS EXISTENTES						CÁLCULO DEL Is						
DENOMINACIÓN DE FALLA	COD.	TIPO DE FALLA	GRAVEDAD	ÁREA TOTAL (m ²)	DENSIDAD (%)	If	If TRAMO	Id	Id TRAMO	1ra CALIF.	CORREC.	Is
Ahuellamiento	AH	Tipo A	1	48.00	7.06			1				
Fisuras longitudinales por fatiga	FLF	Tipo A	1	7.00	1.03	1						
Pérdida de la película de ligante	PL	Tipo B	1	30.00	4.41				1	3		
Descascaramiento	D	Tipo B	1	0.25	0.04							3
CALIFICACIÓN											Regular

OBSERVACIÓN: En esta unidad de muestra se evidencia la presencia de ahuellamiento pero en un nivel de gravedad 1.

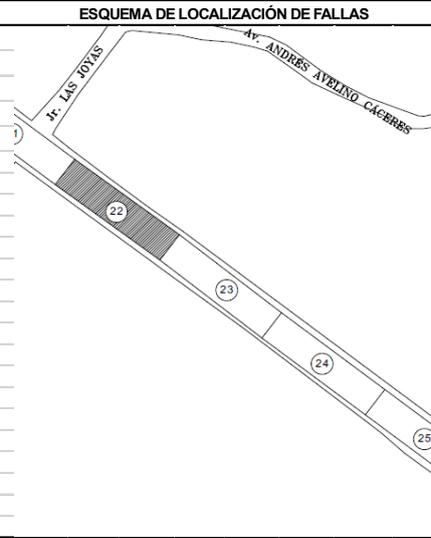
FALLAS EXISTENTES						CÁLCULO DEL Is						
DENOMINACIÓN DE FALLA	COD.	TIPO DE FALLA	GRAVEDAD	ÁREA TOTAL (m2)	DENSIDAD (%)	If	If TRAMO	Id	Id TRAMO	1ra CALIF.	CORREC.	Is
Ahuellamiento	AH	Tipo A	1	43.40	6.53			1				
							0		1	3		3
CALIFICACIÓN											Regular

OBSERVACIÓN: En este tramo solo se puede observar un tipo de falla y en un nivel de deterioro 1.

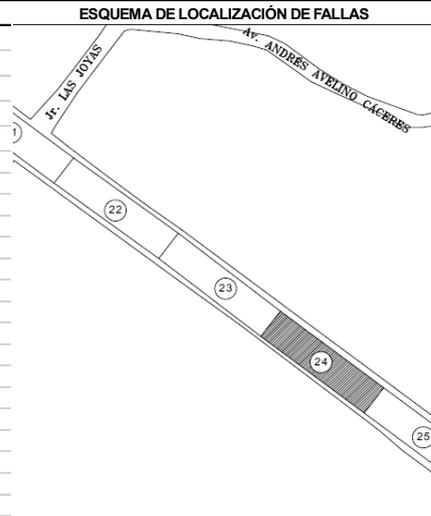
FALLAS EXISTENTES						CÁLCULO DEL Is						
DENOMINACIÓN DE FALLA	COD.	TIPO DE FALLA	GRAVEDAD	ÁREA TOTAL (m ²)	DENSIDAD (%)	If	If TRAMO	Id	Id TRAMO	1ra CALIF.	CORREC.	Is
Ahuellamiento	AH	Tipo A	1	34.80	5.31			1				
Depresiones o hundimientos longitudinales	DL	Tipo A	2	24.00	3.66			2				
Fisuras piel de cocodrilo	FPC	Tipo A	2	9.00	1.37	2	2		2	3		3
CALIFICACIÓN											Regular

OBSERVACIÓN: Las depresiones en esta unidad de muestra están presente en un 3.66 % de este tramo.

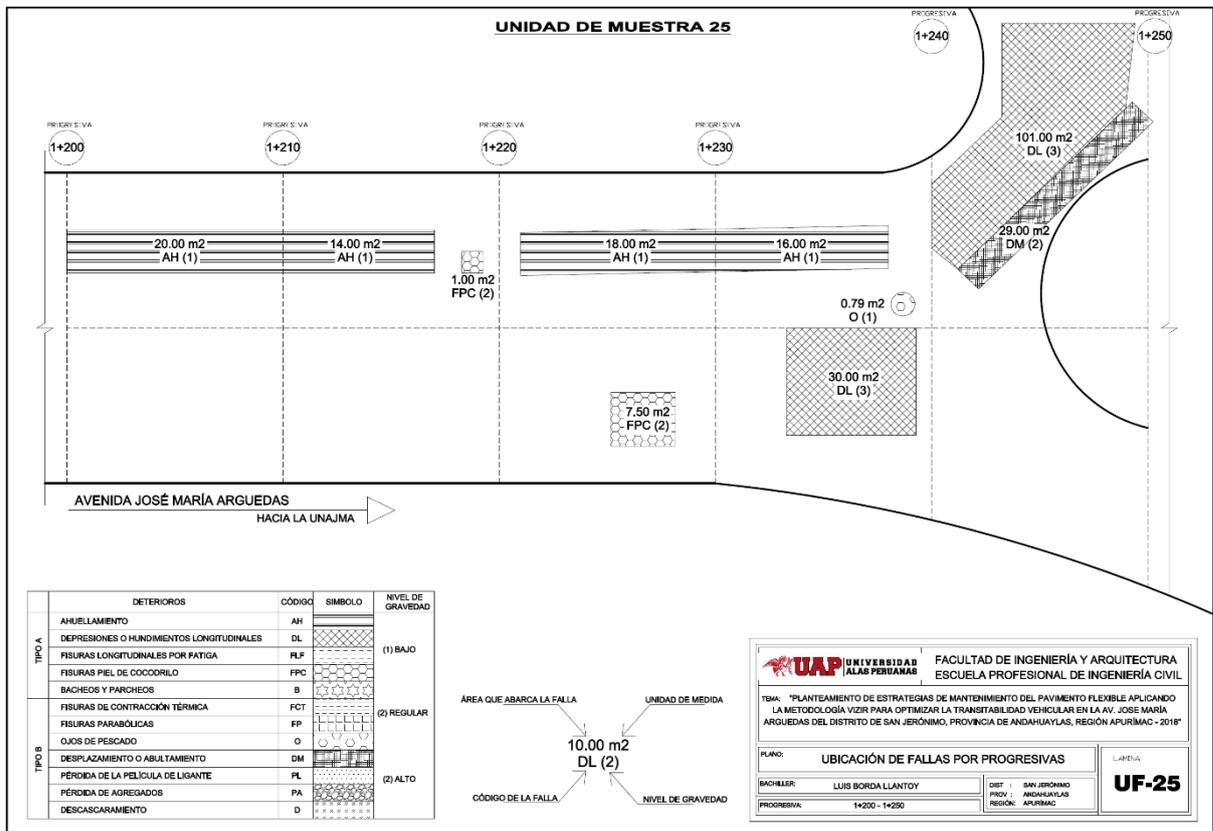
COD.	DETERIORO TIPO A	COD.	DETERIORO TIPO B																																																																												
AH	Ahuellamiento	FLJ	Fisura longitudinal de junta de construcción																																																																												
DL	Depresiones o hundimientos longitudinales	FTJ	Fisura transversal de junta de construcción																																																																												
DT	Depresiones o hundimientos transversales	FCT	Fisuras de contracción térmica																																																																												
FLF	Fisuras longitudinales por fatiga	FP	Fisuras parabólicas																																																																												
FPC	Fisuras piel de cocodrilo	FB	Fisura de borde																																																																												
B	Bacheos y parcheos	O	Ojos de pescado																																																																												
		DM	Desplazamiento o abultamiento																																																																												
		PL	Pérdida de la película de ligante																																																																												
		PA	Pérdida de agregados																																																																												
		D	Descascaramiento																																																																												
		PU	Pulimento de agregados																																																																												
		EX	Exudación																																																																												
		AM	Afloramiento de mortero																																																																												
		AA	Afloramiento de agua																																																																												
		DB	Desintegración de los bordes del pavimento																																																																												
		ECB	Escalonamiento entre calzada y berma																																																																												
		EB	Erosión de las bermas																																																																												
		S	Segregación																																																																												
FALLAS EXISTENTES																																																																															
CÁLCULO DEL Is																																																																															
DENOMINACIÓN DE FALLA	COD.	TIPO DE FALLA	GRAVEDAD	ÁREA TOTAL (m ²)	DENSIDAD (%)	If	If TRAMO	Id	Id TRAMO	1ra CALIF.	CORREC.	Is																																																																			
Ahuellamiento	AH	Tipo A	1	68.00	10.38			2																																																																							
Depresiones o hundimientos longitudinales	DL	Tipo A	3	131.00	20.00			4																																																																							
Fisuras piel de cocodrilo	FPC	Tipo A	2	8.50	1.30	2	2																																																																								
Ojos de pescado	O	Tipo B	1	0.79	0.12				4	5		5																																																																			
Desplazamiento o abultamiento	DM	Tipo B	2	29.00	4.43																																																																										
CALIFICACIÓN											Deficient																																																																				
OBSERVACIÓN: Las depresiones en esta unidad de muestra es lo más predominante en este tramo.

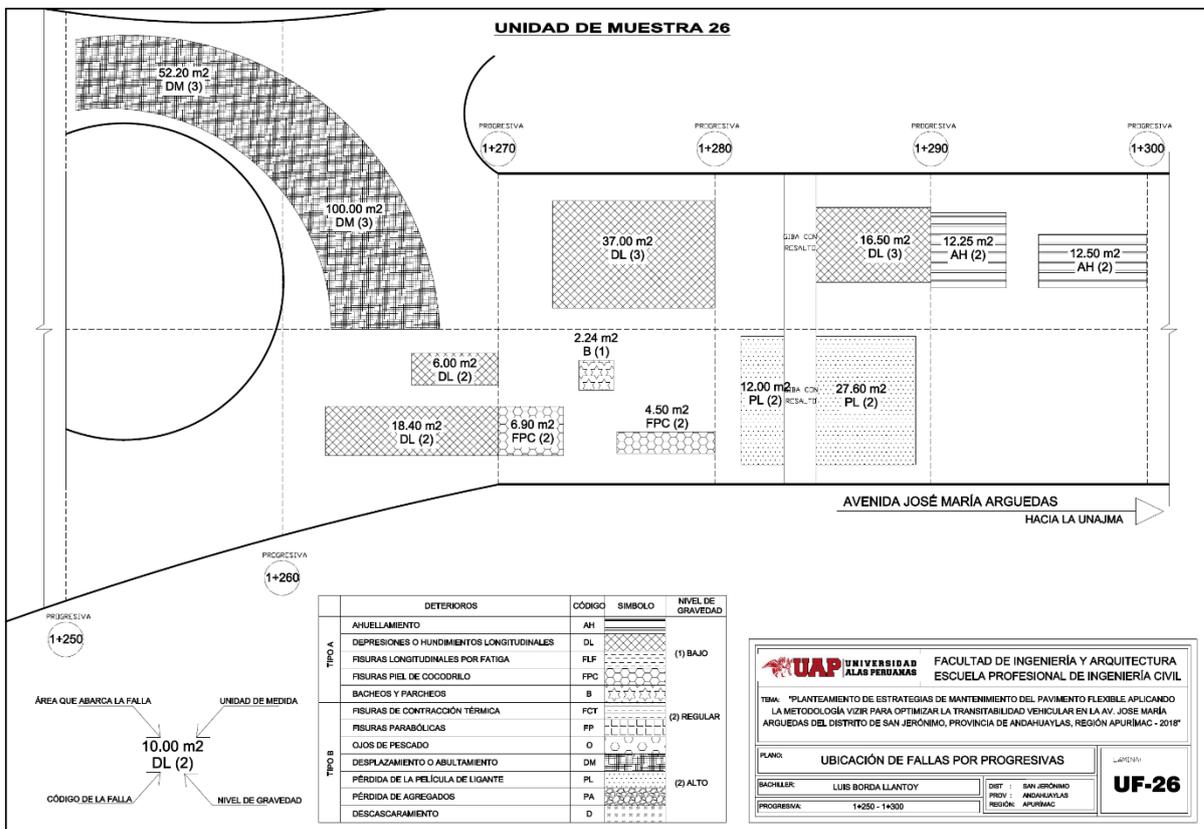
FALLAS EXISTENTES					CÁLCULO DEL Is							
DENOMINACIÓN DE FALLA	COD.	TIPO DE FALLA	GRAVEDAD	ÁREA TOTAL (m ²)	DENSIDAD (%)	If	If TRAMO	Id	Id TRAMO	1ra CALIF.	CORREC.	Is
Ahuellamiento	AH	Tipo A	2	24.75	3.87			2				
Depresiones o hundimientos longitudinales	DL	Tipo A	3	77.90	12.17			4				
Fisuras piel de cocodrilo	FPC	Tipo A	2	11.40	1.78	2	2		4	6	0	6
Bacheos y parcheos	B	Tipo A	1	2.24	0.35							
Desplazamiento o abultamiento	DM	Tipo B	3	152.20	23.78							
Pérdida de la película de ligante	PL	Tipo B	2	39.60	6.19							
CALIFICACIÓN											Deficient

OBSERVACIÓN: Las depresiones en este tramo son muy pronunciados y ocupan un gran área del tramo.

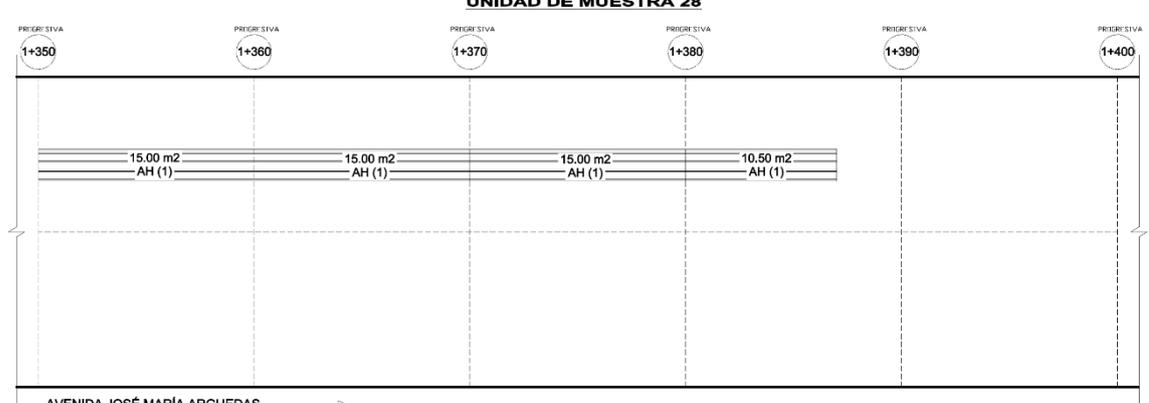
UNIDAD DE MUESTRA 28

FALLAS EXISTENTES						CÁLCULO DEL Is						
DENOMINACIÓN DE FALLA	COD.	TIPO DE FALLA	GRAVEDAD	ÁREA TOTAL (m ²)	DENSIDAD (%)	If	If TRAMO	Id	Id TRAMO	1ra CALIF.	CORREC.	Is
Ahuellamiento	AH	Tipo A	1	55.50	8.67			1				
							0		1	3		3
CALIFICACIÓN											Regular

OBSERVACIÓN: Este unidad de muestra solamente presenta un tipo de deterioro y en un nivel mínimo.

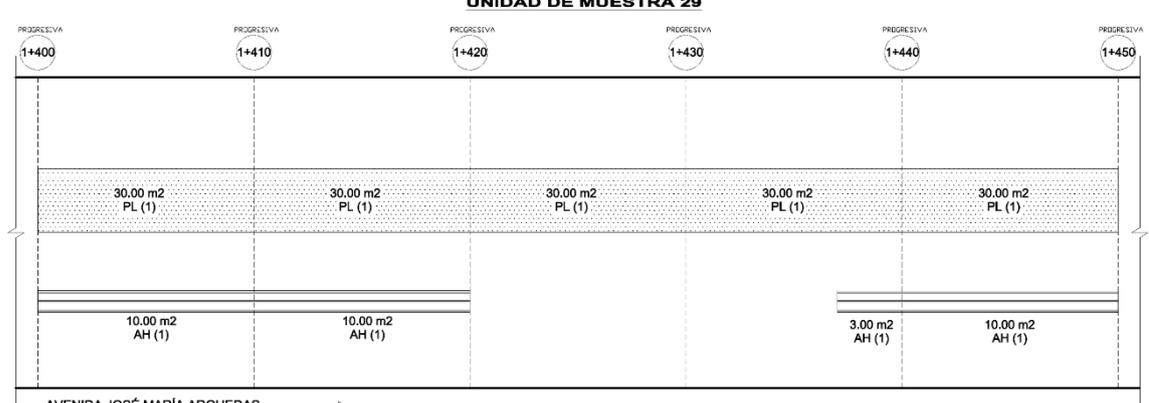
UNIDAD DE MUESTRA 29

FALLAS EXISTENTES						CÁLCULO DEL Is						
DENOMINACIÓN DE FALLA	COD.	TIPO DE FALLA	GRAVEDAD	ÁREA TOTAL (m ²)	DENSIDAD (%)	If	If TRAMO	Id	Id TRAMO	1ra CALIF.	CORREC.	Is
Ahuellamiento	AH	Tipo A	1	33.00	4.96			1				
Pérdida de la película de ligante	PL	Tipo B	1	150.00	22.56				1	3		
						0						3
CALIFICACIÓN											Regular

OBSERVACIÓN: El área que ocupa el deterioro denominado Pérdida de la Película de ligante en considerable.

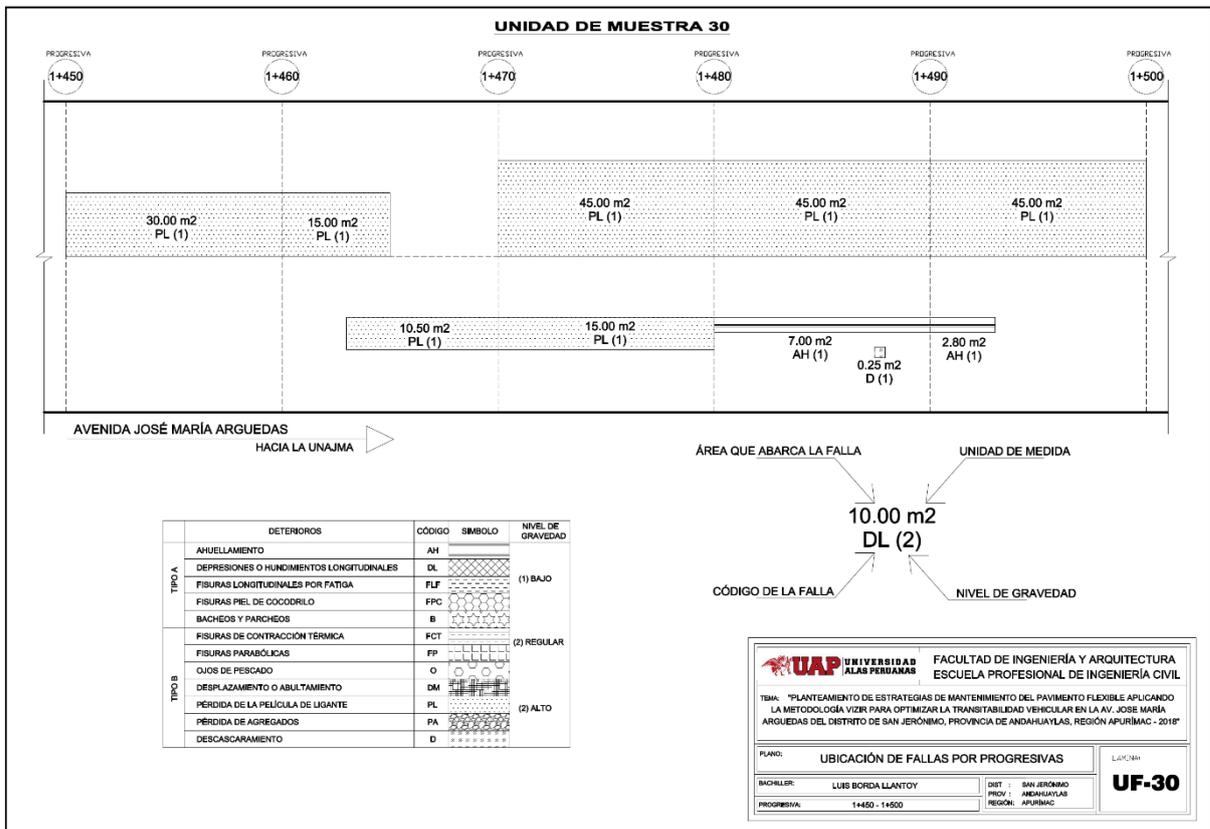
FALLAS EXISTENTES						CÁLCULO DEL Is						
DENOMINACIÓN DE FALLA	COD.	TIPO DE FALLA	GRAVEDAD	ÁREA TOTAL (m2)	DENSIDAD (%)	If	If TRAMO	Id	Id TRAMO	1ra CALIF.	CORREC.	Is
Ahuellamiento	AH	Tipo A	1	9.80	1.47			1				
Pérdida de la película de ligante	PL	Tipo B	1	220.50	33.16							
Descascaramiento	D	Tipo B	1	0.25	0.04		0		1	3		3
CALIFICACIÓN											Regular

OBSERVACIÓN: El ahuellamiento a pesar de ser mínimo, es un factor importante para el cálculo de Índice de Deterioro del Pavimento.

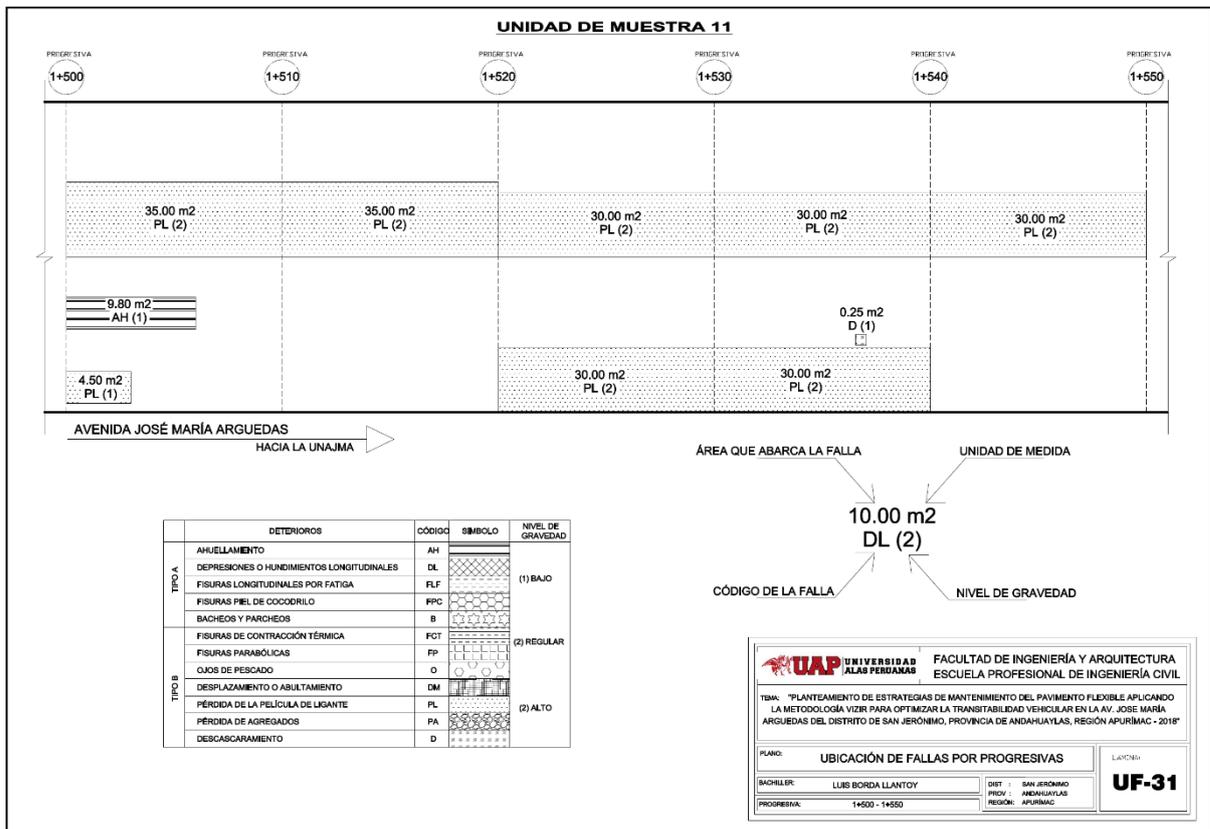
FALLAS EXISTENTES						CÁLCULO DEL Is						
DENOMINACIÓN DE FALLA	COD.	TIPO DE FALLA	GRAVEDAD	ÁREA TOTAL (m2)	DENSIDAD (%)	If	If TRAMO	Id	Id TRAMO	1ra CALIF.	CORREC.	Is
Pérdida de la película de ligante	PL	Tipo B	1	224.50	33.76							
Descascaramiento	D	Tipo B	1	1.00	0.15							
						0		0		1		1
CALIFICACIÓN											Bueno

OBSERVACIÓN: En esta unidad de muestra el deterioro más predominante es la pérdida de la película de ligante.

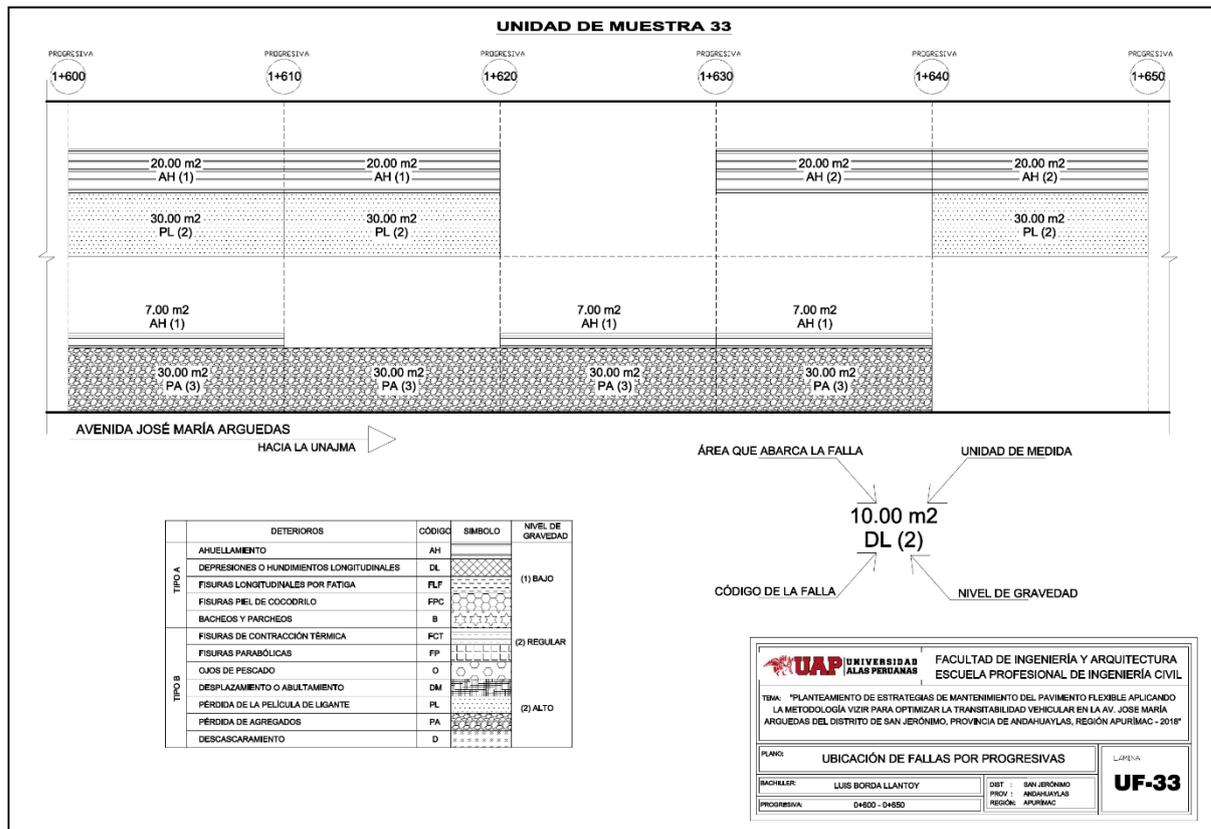
FALLAS EXISTENTES						CÁLCULO DEL Is						
DENOMINACIÓN DE FALLA	COD.	TIPO DE FALLA	GRAVEDAD	ÁREA TOTAL (m ²)	DENSIDAD (%)	If	If TRAMO	Id	Id TRAMO	1ra CALIF.	CORREC.	Is
Ahuellamiento	AH	Tipo A	2	101.00	16.29			3				
Pérdida de la película de ligante	PL	Tipo B	2	90.00	14.52							
Pérdida de agregados	PA	Tipo B	3	120.00	19.35		0		3	4		4
CALIFICACIÓN											Regular

OBSERVACIÓN: En esta unidad de muestra el deterioro más predominante es la pérdida de agregados.

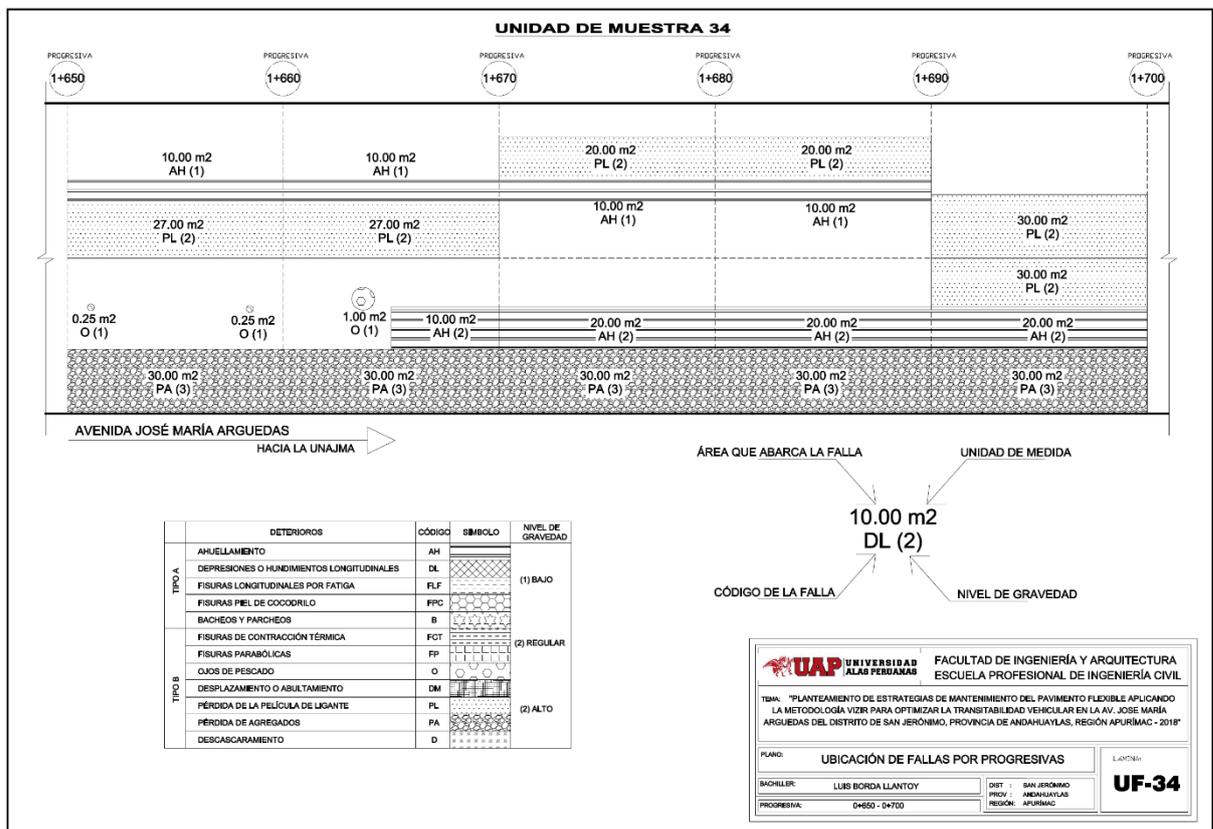
FALLAS EXISTENTES						CÁLCULO DEL Is						
DENOMINACIÓN DE FALLA	COD.	TIPO DE FALLA	GRAVEDAD	ÁREA TOTAL (m ²)	DENSIDAD (%)	If	If TRAMO	Id	Id TRAMO	1ra CALIF.	CORREC.	Is
Ahuellamiento	AH	Tipo A	2	110.00	17.74			3				
Pérdida de la película de ligante	PL	Tipo B	2	154.00	24.84							
Pérdida de agregados	PA	Tipo B	3	150.00	24.19							
Ojos de pescado	O	Tipo B	1	1.50	0.24		0		3	4		4
CALIFICACIÓN											Regular

OBSERVACIÓN: El ahuellamiento de gravedad 2 pasa a ser 3 en la primera calificación, debido que excede el 10%.
