TESIS

**PLANTEAMIENTO DE ESTRATEGIAS DE MANTENIMIENTO DEL
PAVIMENTO FLEXIBLE APLICANDO LA METODOLOGÍA VIZIR
PARA OPTIMIZAR LA TRANSITABILIDAD VEHICULAR EN LA AV.
JOSÉ MARÍA ARGUEDAS DEL DISTRITO DE SAN JERÓNIMO,
PROVINCIA DE ANDAHUAYLAS, REGIÓN APURÍMAC - 2018**

LUIS BORDA LLANTOY

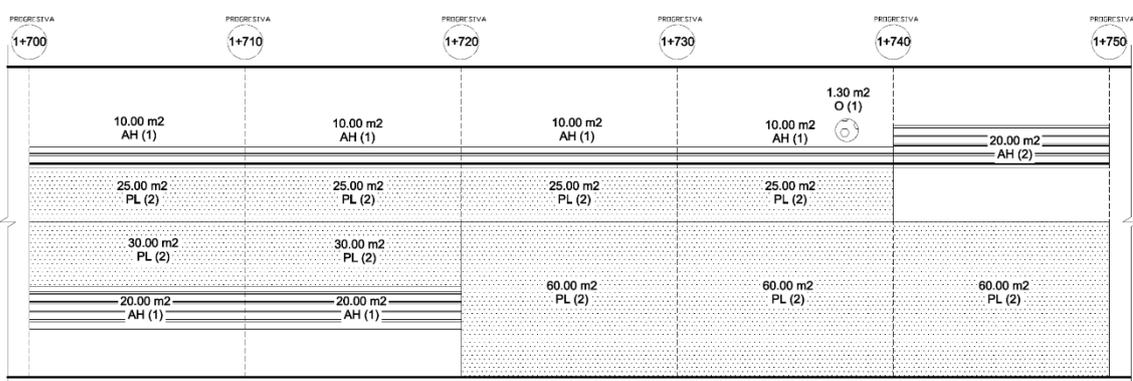
UNIDAD DE MUESTRA 35

FALLAS EXISTENTES						CÁLCULO DEL Is						
DENOMINACIÓN DE FALLA	COD.	TIPO DE FALLA	GRAVEDAD	ÁREA TOTAL (m ²)	DENSIDAD (%)	If	If TRAMO	Id	Id TRAMO	1ra CALIF.	CORREC.	Is
Ahuellamiento	AH	Tipo A	2	100.00	14.93			3				
Pérdida de la película de ligante	PL	Tipo B	2	340.00	50.75							
Ojos de pescado	O	Tipo B	1	1.30	0.19		0		3	4		4
CALIFICACIÓN											Regular

OBSERVACIÓN: El ahuellamiento de gravedad 2 pasa a ser 3 en la primera calificación, debido que excede el 10%.

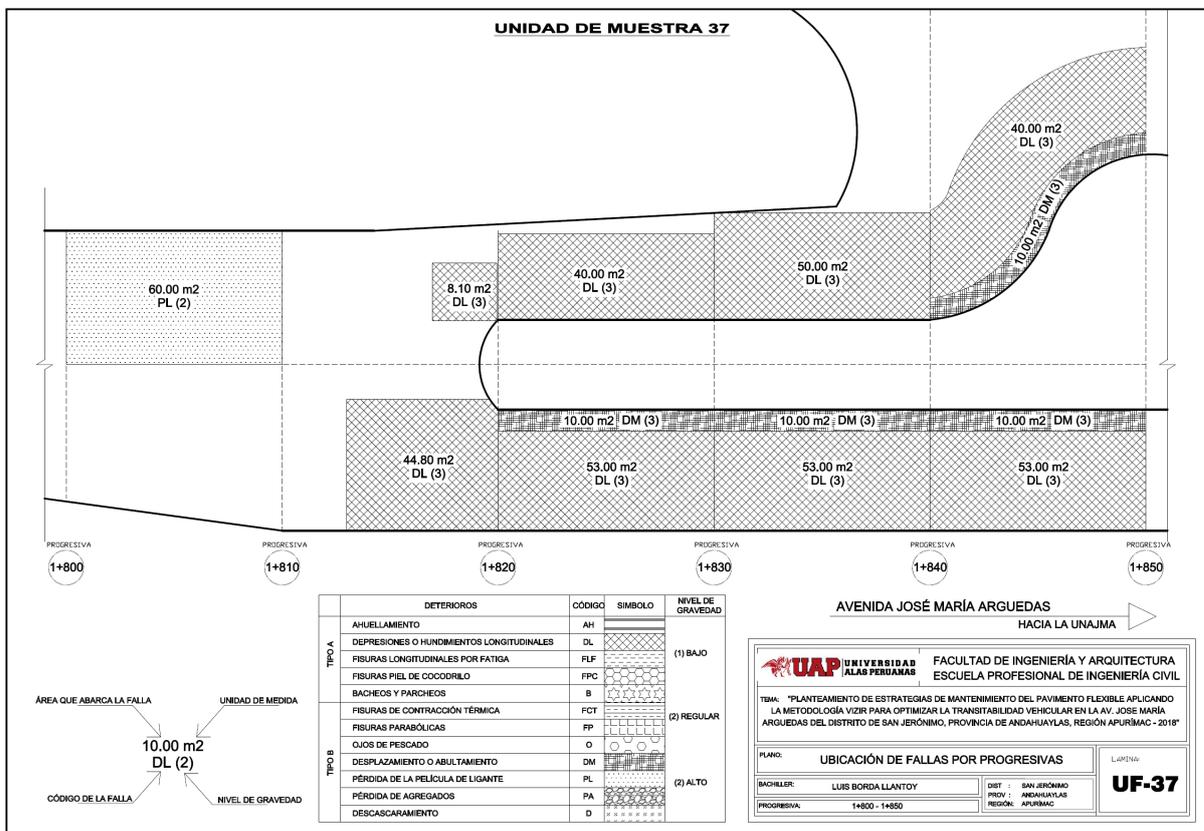
FALLAS EXISTENTES						CÁLCULO DEL Is						
DENOMINACIÓN DE FALLA	COD.	TIPO DE FALLA	GRAVEDAD	ÁREA TOTAL (m ²)	DENSIDAD (%)	If	If TRAMO	Id	Id TRAMO	1ra CALIF.	CORREC.	Is
Desplazamiento o abultamiento	DM	Tipo B	3	40.00	6.15							
Pérdida de la película de ligante	PL	Tipo B	2	60.00	9.23							
Depresiones o hundimientos longitudinales	DL	TIPO A	3	341.90	52.60		0	5	5	5		5
CALIFICACIÓN											Deficient

OBSERVACIÓN: En esta unidad de muestra las depresiones son excesivas.
