**FACULTAD DE INGENIERÍA Y ARQUITECTURA
ESCUELA PROFESIONAL DE INGENIERÍA INDUSTRIAL**

TRABAJO DE SUFICIENCIA PROFESIONAL

**“PLAN DE MEJORA PARA REPARACIÓN DE TUBERÍAS DE GAS
NATURAL LICUADO EN LA EMPRESA TECHINT SAC”**

LIMA – PERÚ, 2021

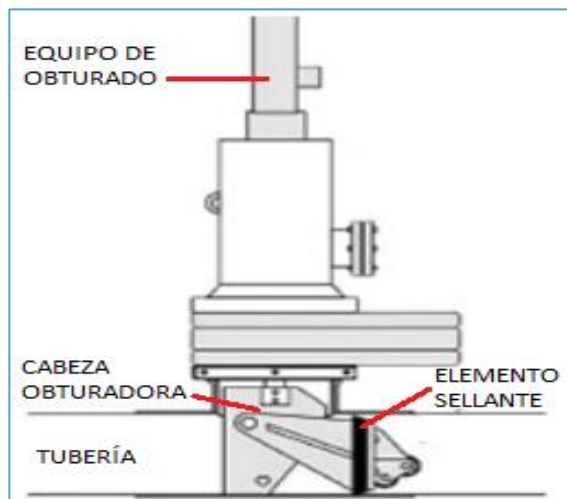
Figura 3
Elemento Sellante

La empresa cuenta con equipos de perforación y obturado que tienen una antigüedad de 15 años a mas, la confiabilidad de los equipos por los años de servicio ha disminuido, razón por la cual existe la probabilidad que pueda ocurrir fuga de gas al momento de realizar el obturado o sellado, el equipo de obturado de 14” cuenta con un accesorio llamado cabeza obturadora y elemento sellante, que se desplaza a la parte interna del ducto, para sellar el flujo de gas natural licuado, zona probable de fuga de gas.

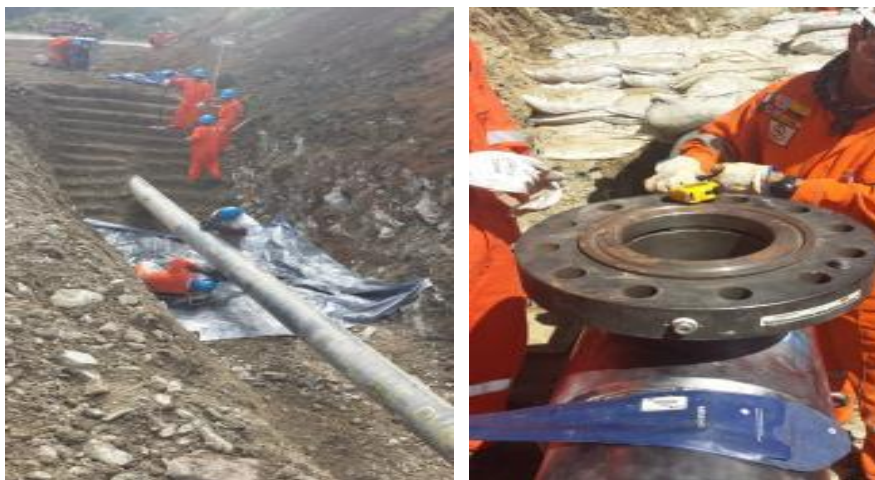
Figura 4
Split Tee Instalado en Tubería de Gas

- ✓ Las reparaciones se realizan de acuerdo a la norma ASME B31.4 Sistemas de Transporte por Tuberías de Hidrocarburos Líquidos y Otros líquidos; este código constituye los requerimientos de ingeniería para la seguridad del diseño y construcción.
- ✓ Una vez ubicado la zona a intervenir, inicia la excavación.
- ✓ En el ducto se ubica los puntos de perforación.
- ✓ Inicia la soldadura de los Split Tee

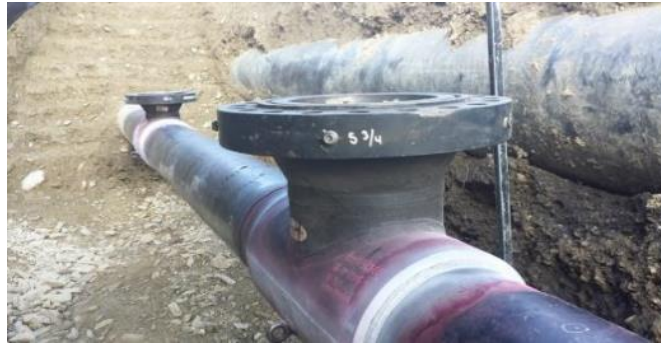
Figura 5
Tintes Penetrantes

- ✓ Los ensayos no destructivos (END) en juntas de soldadura, hace referencia en la norma ASME B31.4 y API 1104, estos ensayos no alteran las propiedades físicas, químicas o mecánica del material. El ensayo contempla los siguientes procesos.
 - a) Inspección visual.
 - b) Tintes penetrantes
 - c) Partículas magnéticas
 - d) Prueba por ultrasonido
 - e) Prueba de placas gamma gráficas

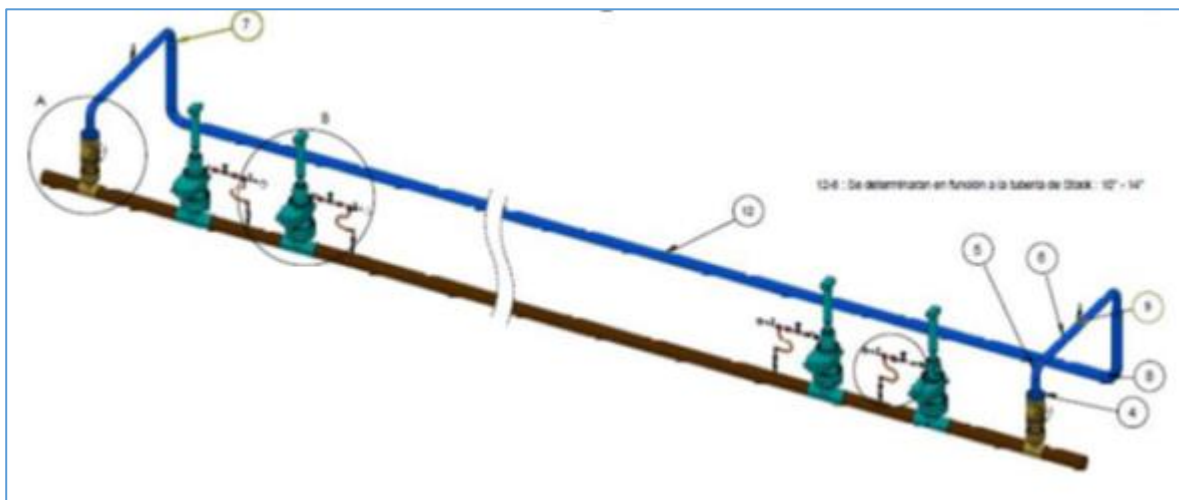
Figura 9
Plano de Perforación

- ✓ 2 perforación utilizados para el bypass.
- ✓ 4 perforaciones para la obturación o sellado del ducto, como se muestra en la figura 9.

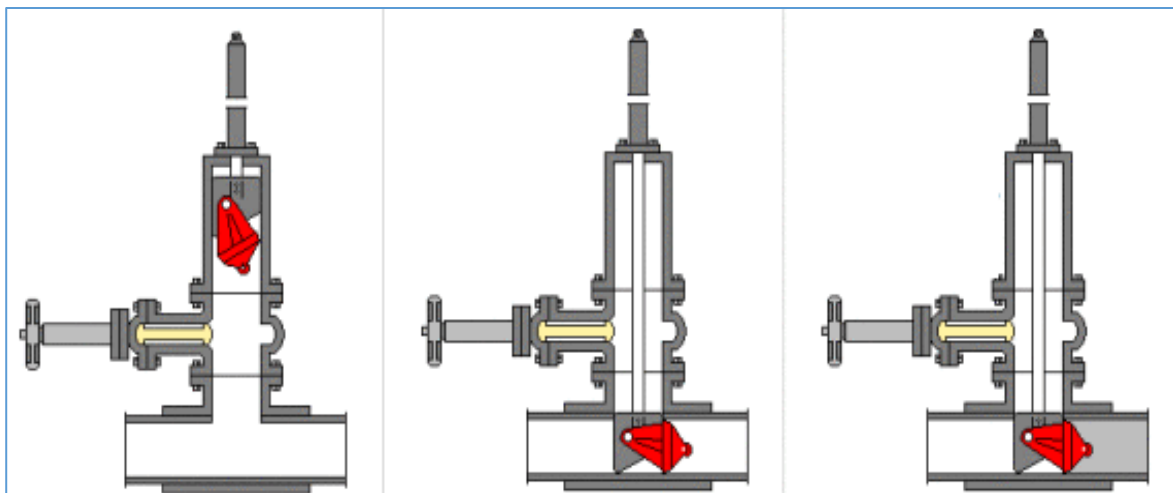
Figura 10
Cabeza Obturadora simple

- ✓ Actualmente se utiliza una cabeza obturada simple, ver figura 10.

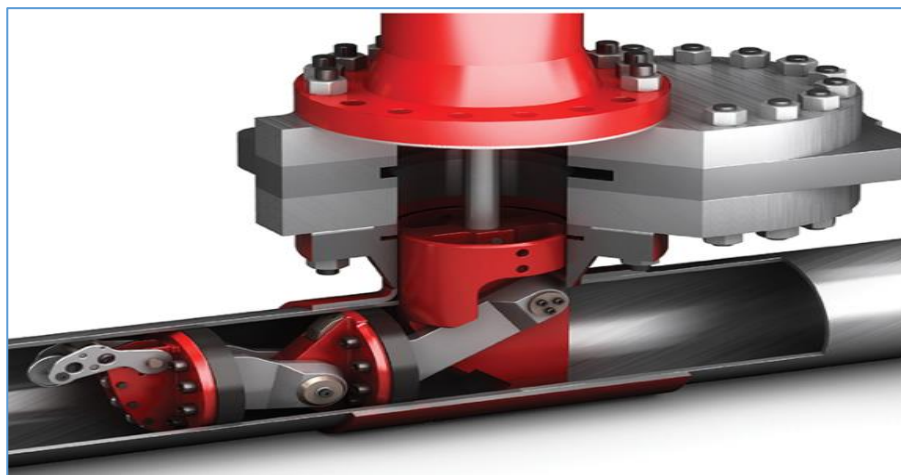
Figura 11
Cabeza Obturadora Doble

- a) La planificación involucra diferentes áreas del proyecto, la oportunidad de mejora propuesta corresponde a un accesorio llamado cabeza obturadora doble, como se muestra en la figura 11.

- ✓ Este nuevo accesorio reduciría la cantidad de perforaciones.

- ✓ De cuatro perforaciones para obturado, se reduciría a dos.
- ✓ Optimiza el tiempo y reduce el uso de equipos.

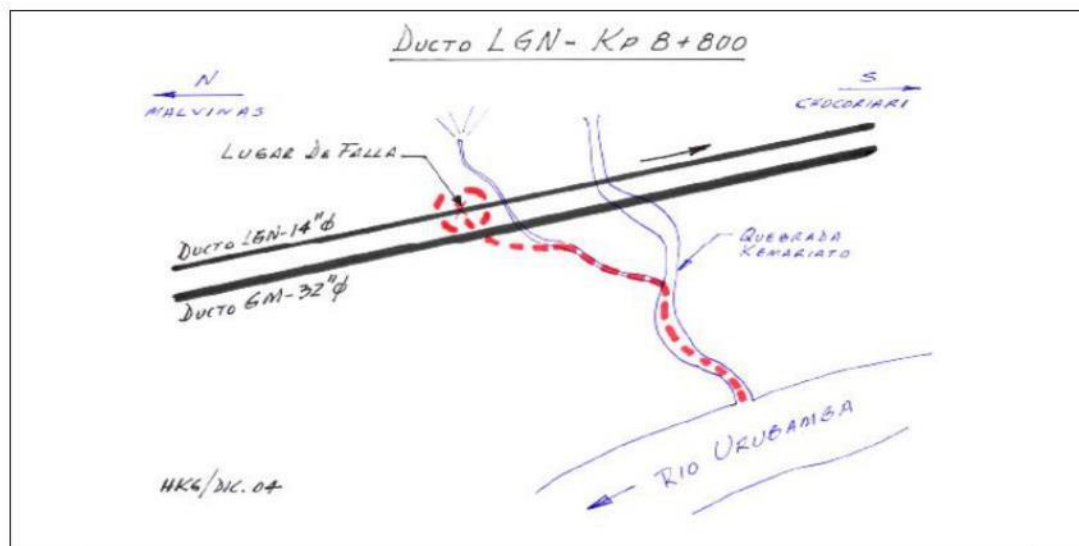
REPARACIÓN DE LA FALLA

Rotura parcial sobre la sección inferior del tubo en la junta identificada como 8/66R1, a la orilla del cordón de soldadura en la corona. (**Report No GLP/GLM/MEMP/726-07 Rev. 1 – Germanischer Lloyd**)

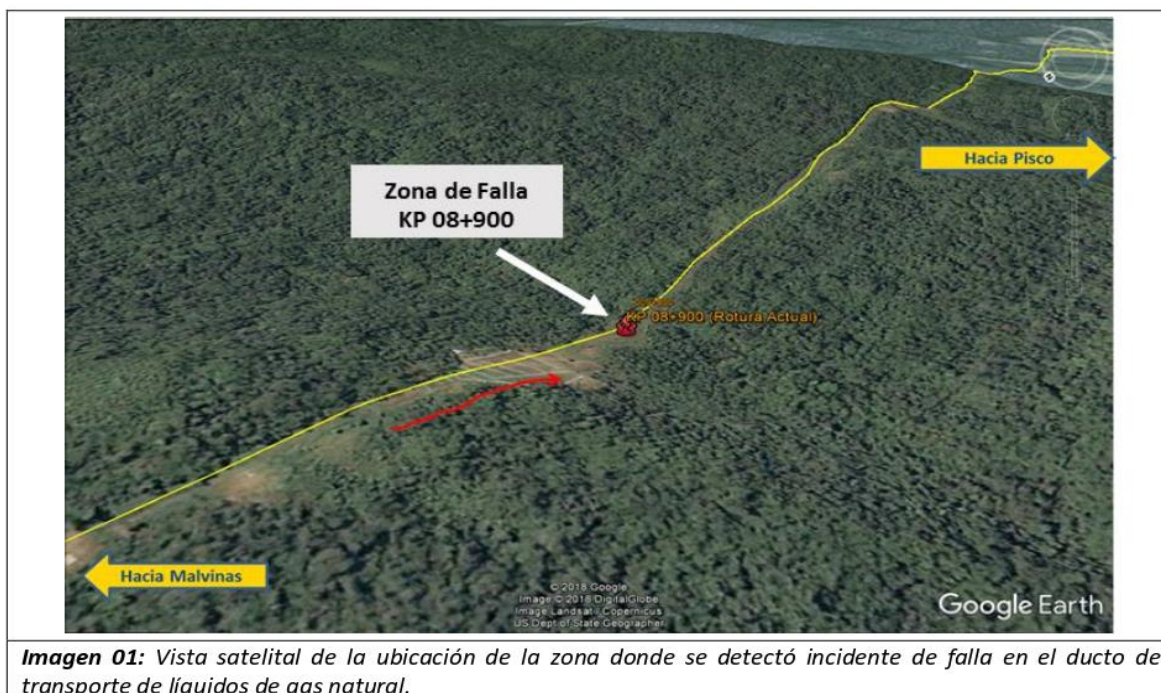
Imagen 01: Vista satelital de la ubicación de la zona donde se detectó incidente de falla en el ducto de transporte de líquidos de gas natural.

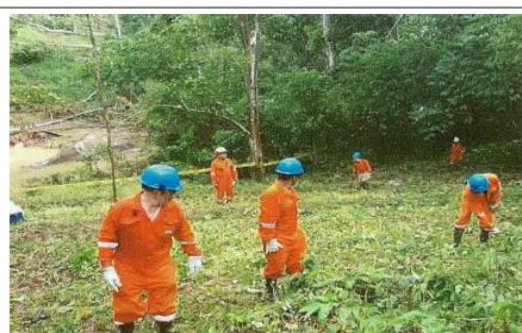
Imagen 05: KP 8+900, Vista de los trabajos de delimitación del área del evento. (03.02.2018)

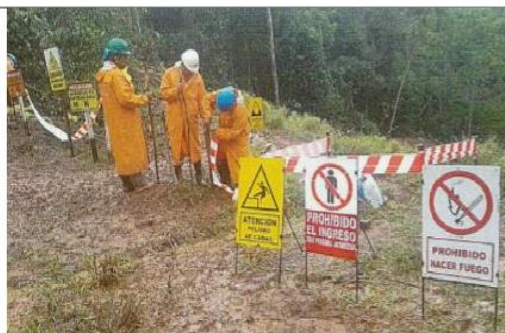
Imagen 06: KP 8+900, Vista de los trabajos de señalización del área del evento. (03.02.2018)

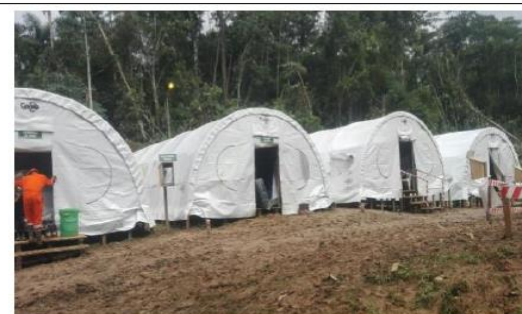
Imagen 07: KP 8+350, Construcción de campamento provisional para el personal que trabajó en la reparación del ducto de LGN.

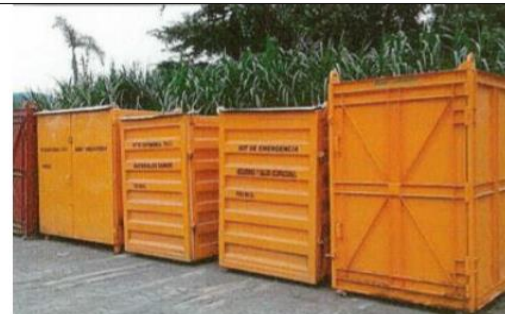
Imagen 08: KP 8+900, kits de emergencias de seguridad y salud ocupacional, trasladados al área del evento. (04.02.2018)

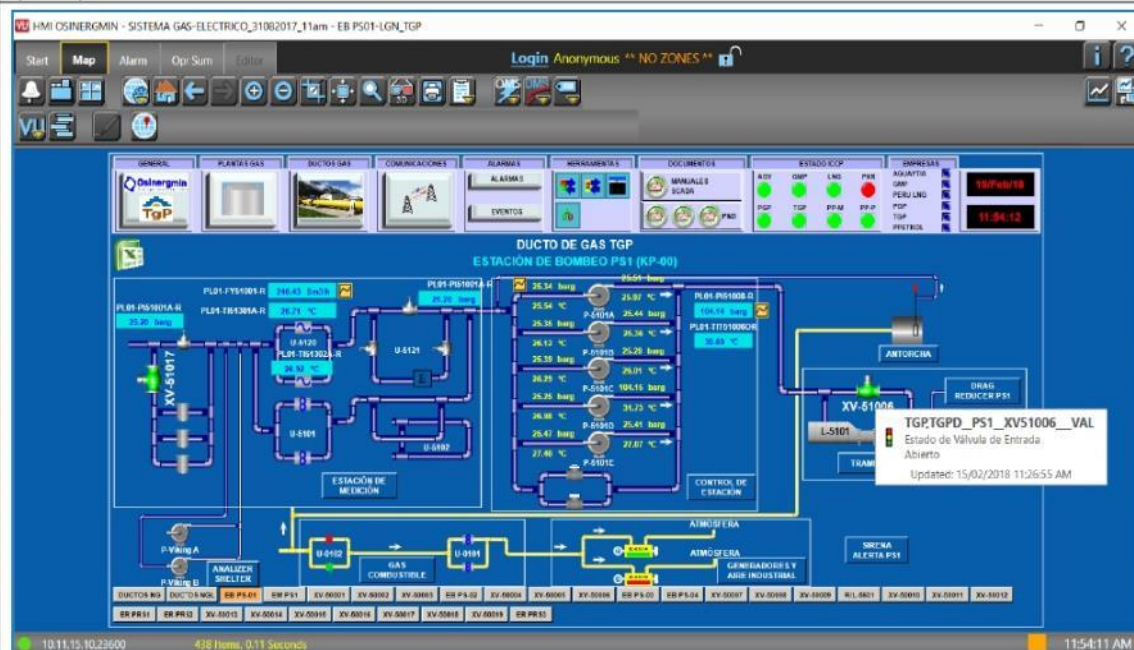
Imagen 13: Sistema SCADA de Osinerghmin, se evidencia la apertura de la válvula de entrada XV-51006 ubicada en la Estación PS1 (Planta Malvinas), ocurrida el día 15.02.2018.

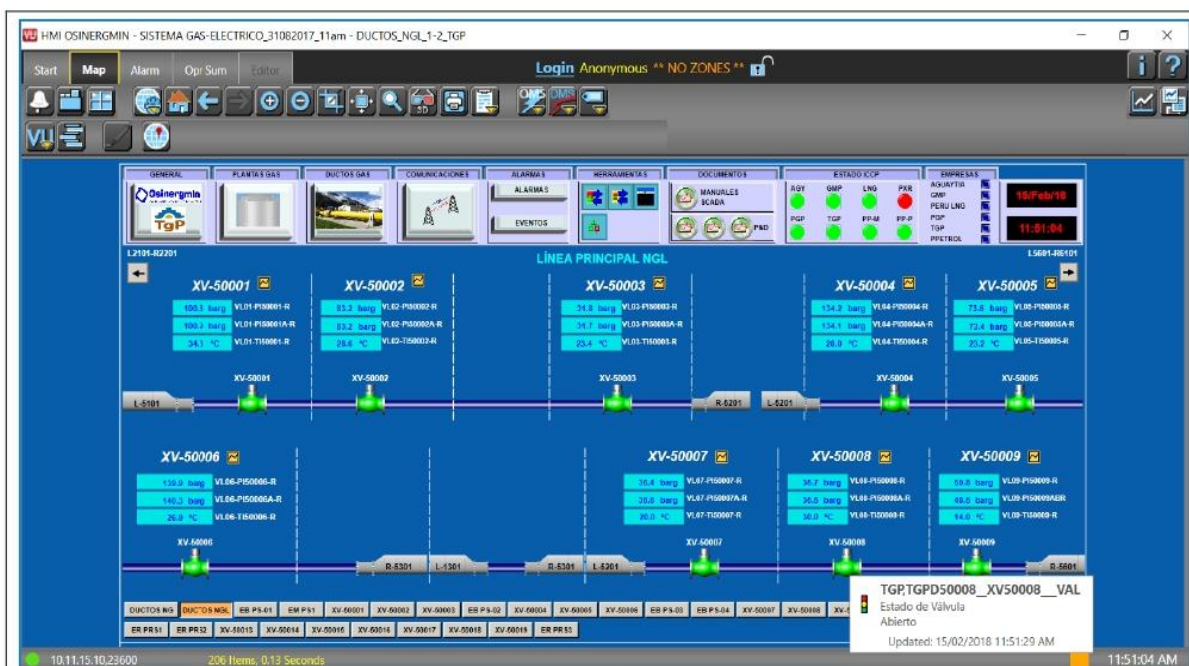
Imagen 14: Sistema SCADA de Osinerghmin, el día 15.02.2018 se evidencia la apertura de las válvulas del STD-LGN en su totalidad, con lo que se confirma la restitución del servicio de LGN.

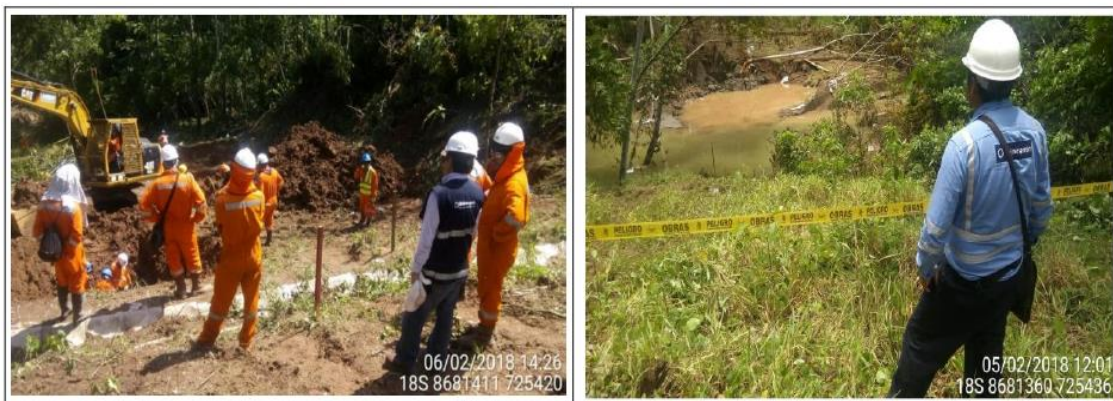
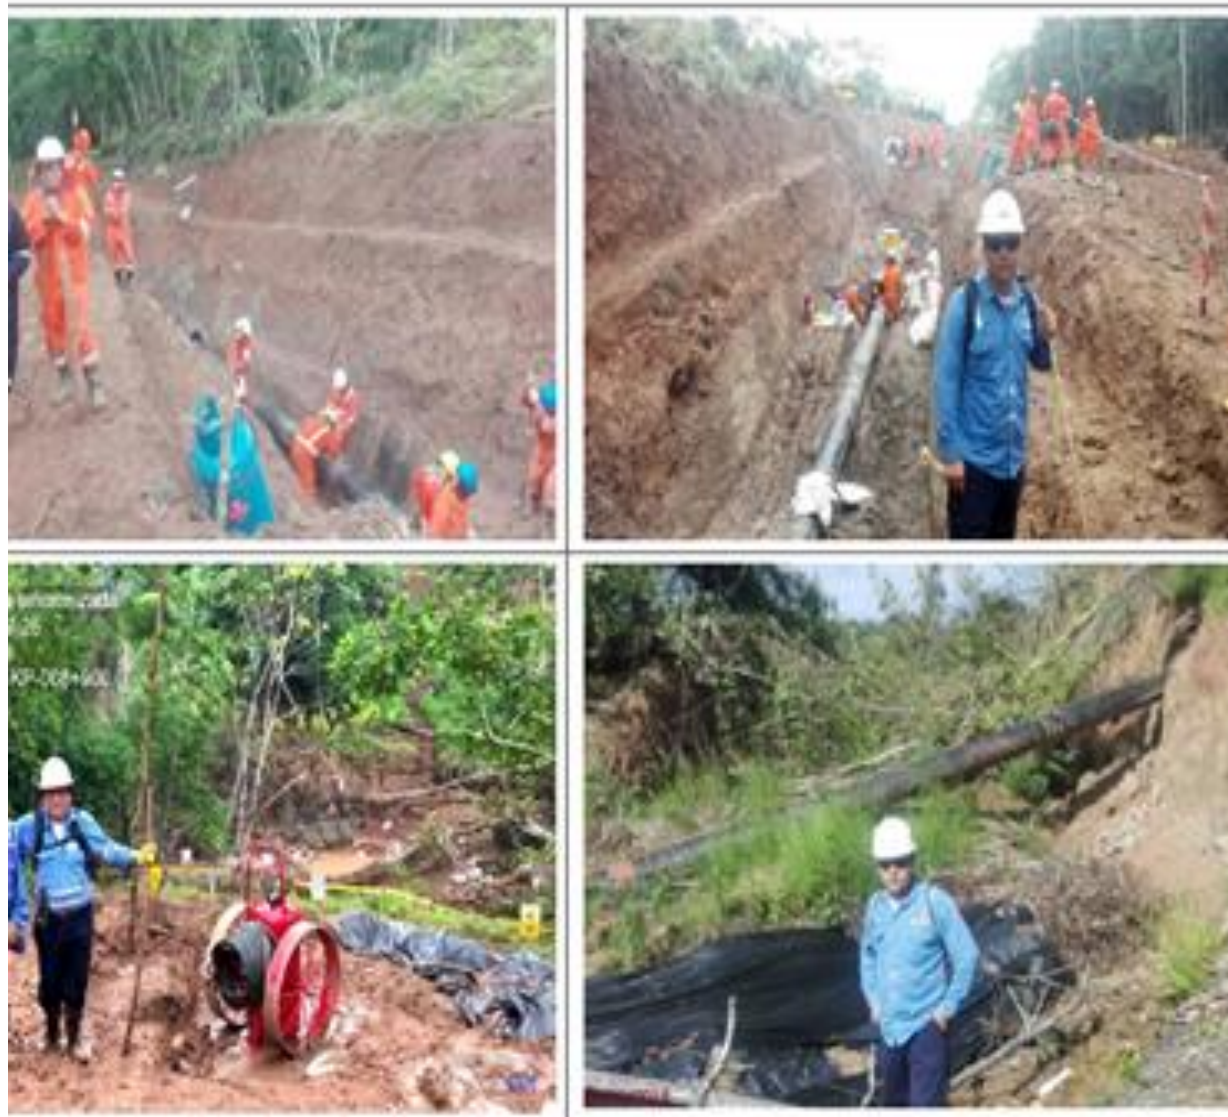
16, 17, 18, 19 y 20: Vista de la presencia permanente de Osinergmin en la zona del incidente.
