**“EVALUAR EL PROCESO CONSTRUCTIVO DE LA CREACION
DEL SISTEMA DE SANEAMIENTO BÁSICO EN LA COMUNIDAD
DE LALI, DISTRITO DE CHALLABAMBA - PAUCARTAMBO –
CUSCO”**

**TRABAJO DE SUFICIENCIA PROFESIONAL
PARA OPTAR EL TÍTULO PROFESIONAL DE INGENIERO CIVIL**

**Bach. JOSE ANTONIO CUTIPA LOAYZA
ORCID 0000-0003-2263-316X**

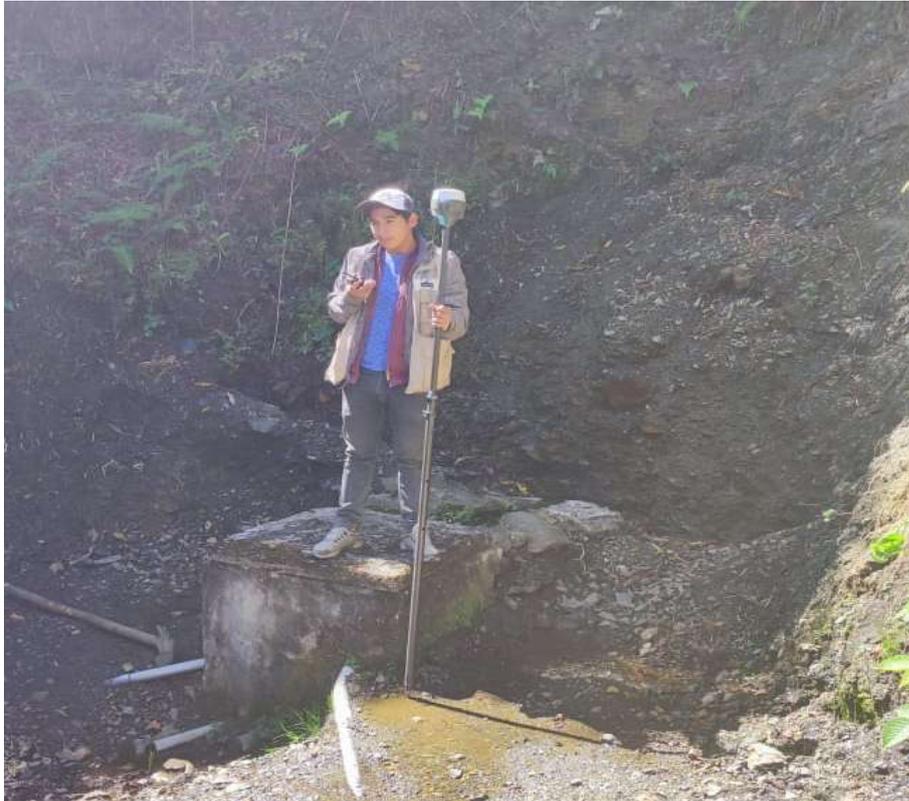
Foto 2
Ubicación de captación n°2

Descripción: Nótese los trabajos de trazo y replanteo en captación n°2 sector Lali Grande.

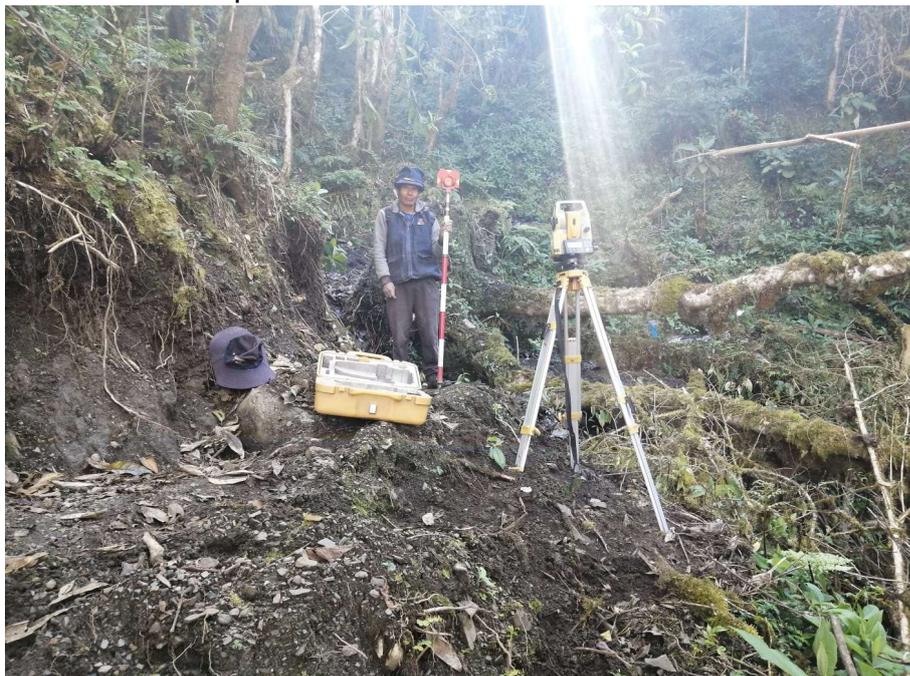
Foto 3
Ubicación de captación n°1

Descripción: Nótese los trabajos de trazo y replanteo en captación n°1 sector Qochapata.

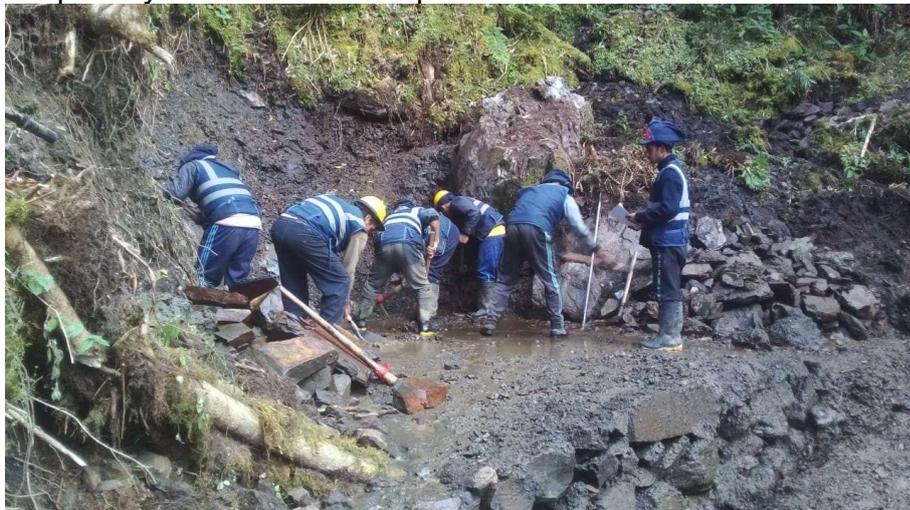
Foto 4
Limpieza y excavación en captación n°2

Descripción: Nótese los trabajos de limpieza y excavación en captación n°2 sector Lali Grande.

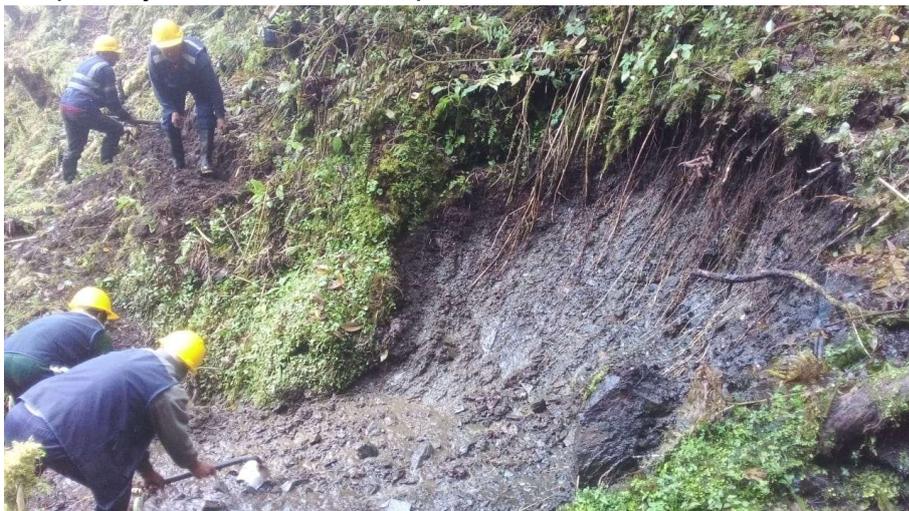
Foto 5
Limpieza y excavación en captación n°1

Descripción: Nótese los trabajos de limpieza y excavación en captación n°1 sector qochapata.

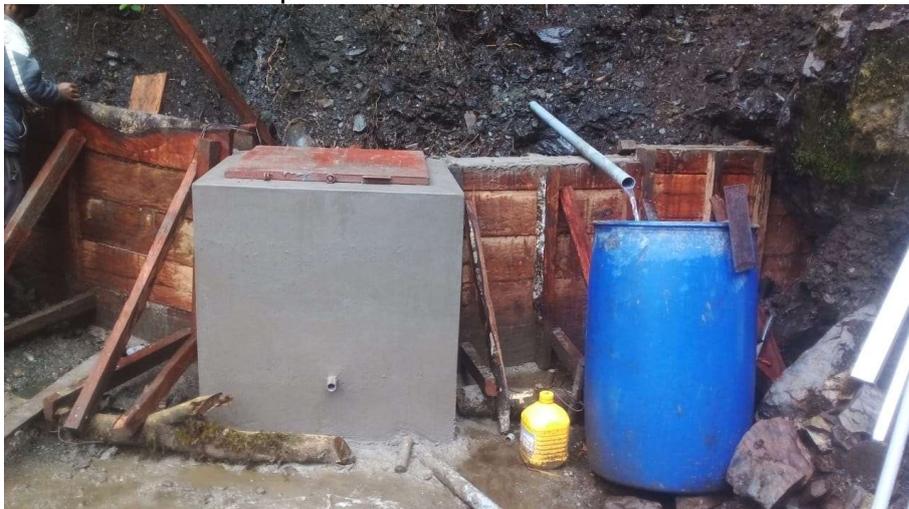
Foto 6
Construcción de captación n°2

Descripción: Nótese los trabajos de encofrado de alas de captación, trabajos de tarrajeo exterior 'taba de metal según modelo, en captación n°2 sector Lali Grande.

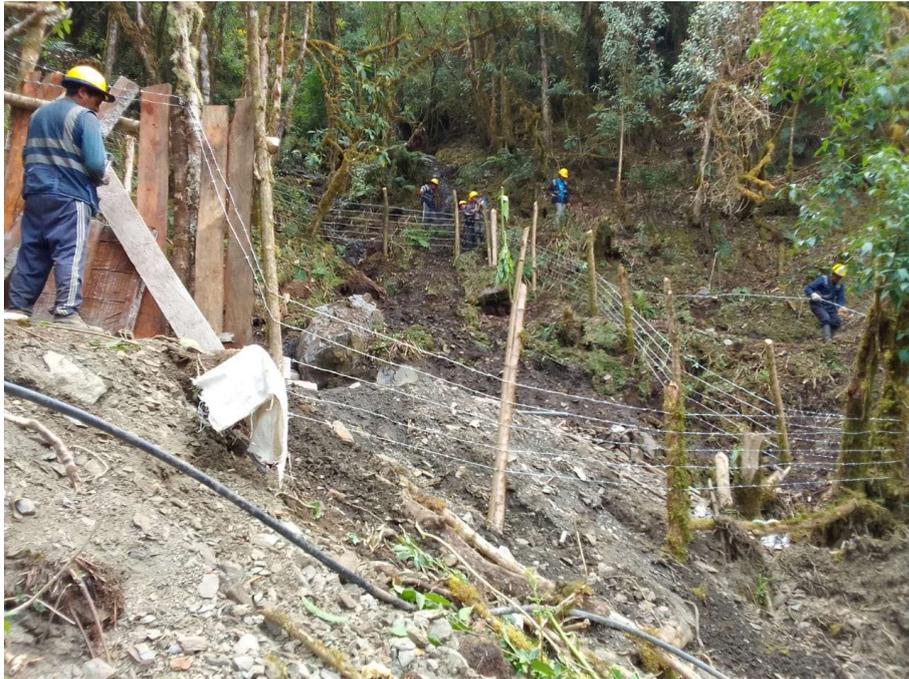
Foto 9
cerco de protección captación n°1

Descripción: Nótese trabajos de construcción de marco de defensa de alambra de púas de captación n°1.

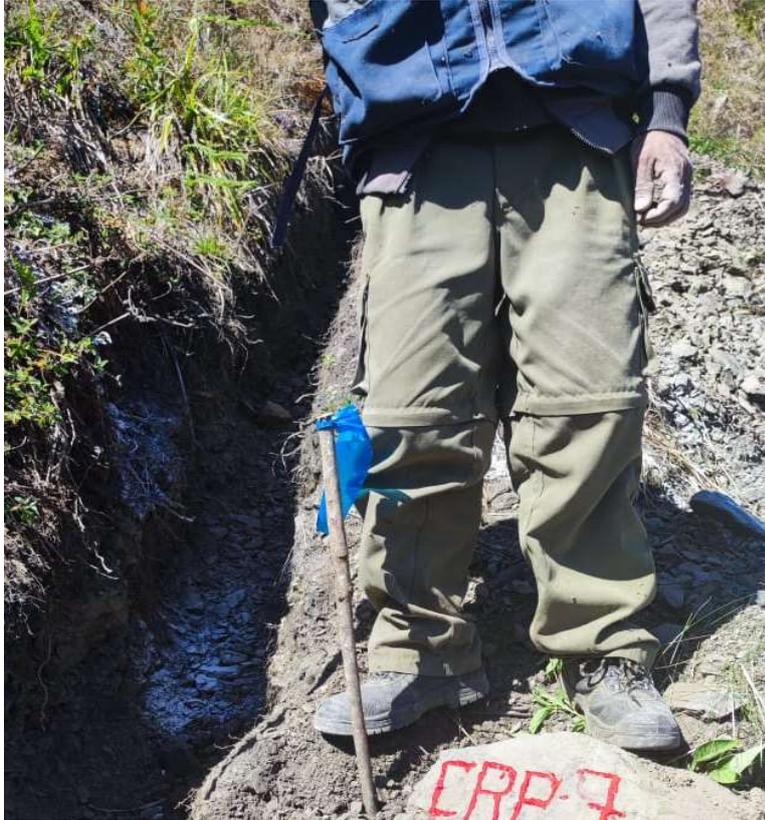
Foto 10

Ubicación de CRP tipo VI n°7

Descripción: Nótese en la Foto n°10 los trabajos de trazo y replanteo en CRP, trabajos realizados con estación total y G.P.S diferencial por la dificultad de visión.

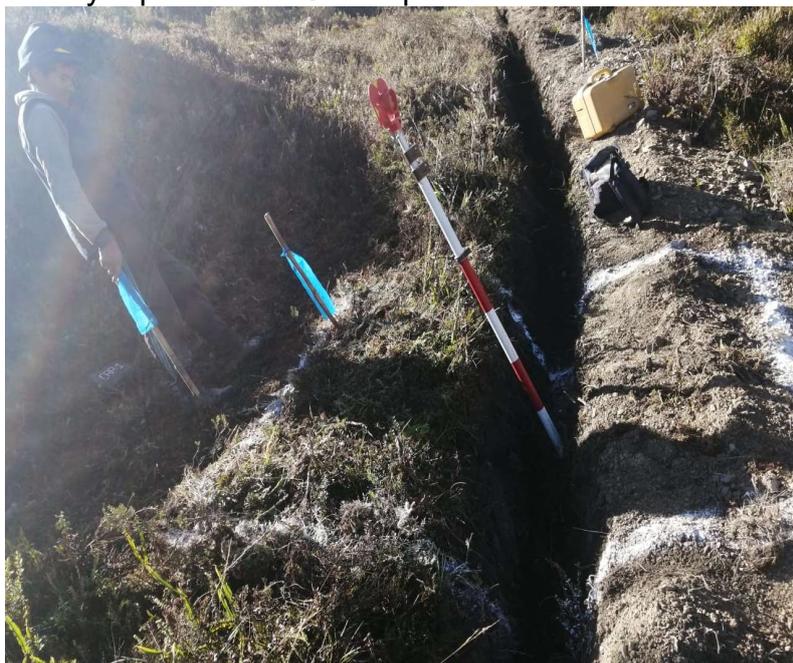
Foto 11
trazo y repanteo en CRP tipo VI

Descripción: Nótese en Foto 11 los trabajos de trazo y replanteo en CRP.

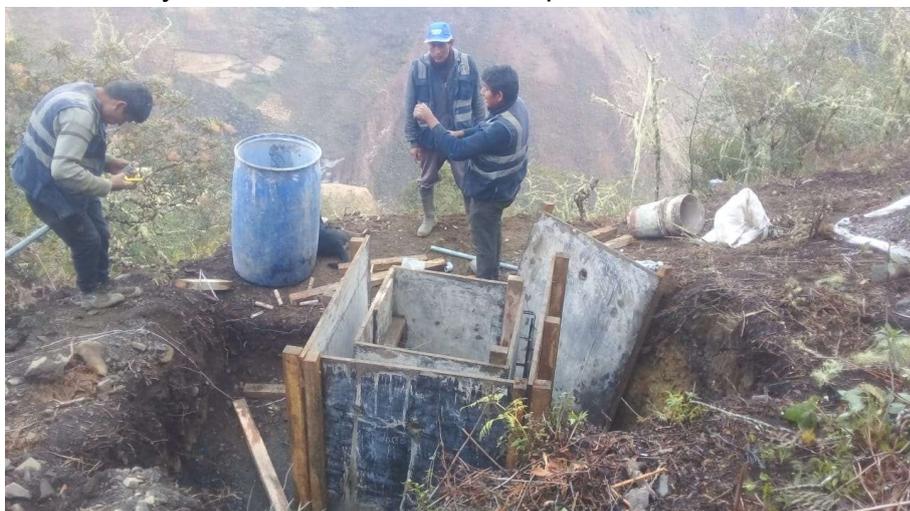
Foto 12
Encofrado y desencofrado en CRP tipo VI

Descripción: Nótese en Foto 12 los trabajos de encofrado en CRP, así mismo los trabajos de instalación de accesorios.

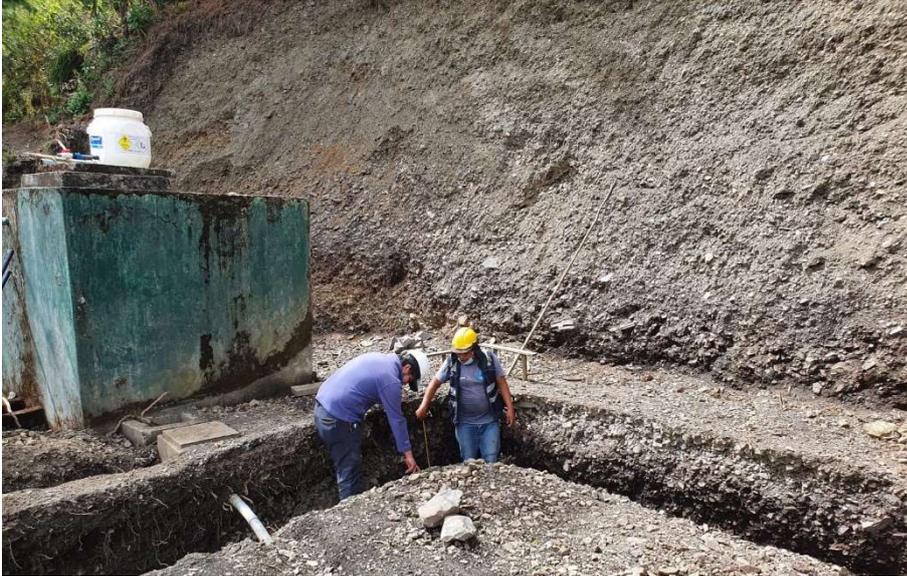
Foto 13
trazo y replanteo en reservorio 15 m3

Descripción: Nótese en Foto n°13, la revisión de los trabajos de trazo y replanteo en reservorio.

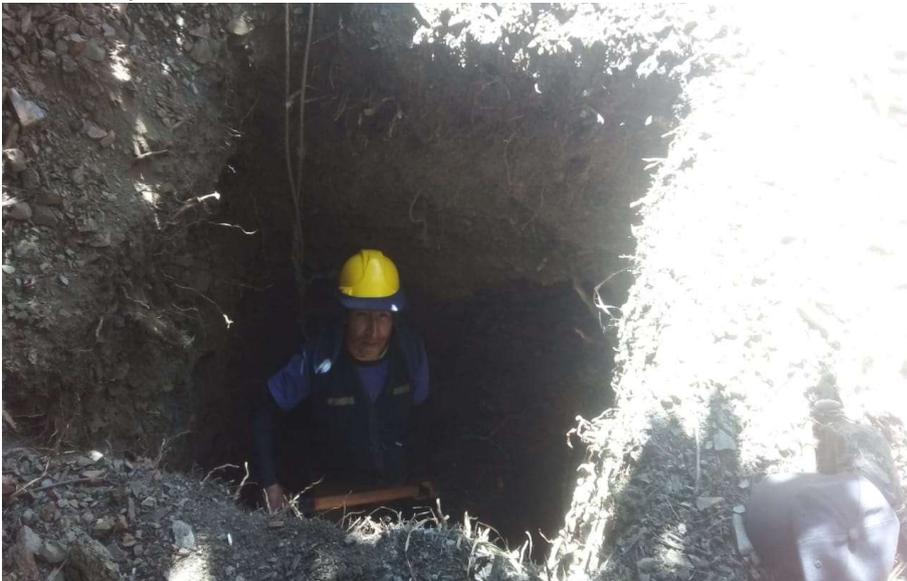
Foto 14
Calicata para el estudio de suelo en reservorio 15 m3

Descripción: Nótese en la Foto n°14 los trabajos de excavación de calicata para estudio de suelo.

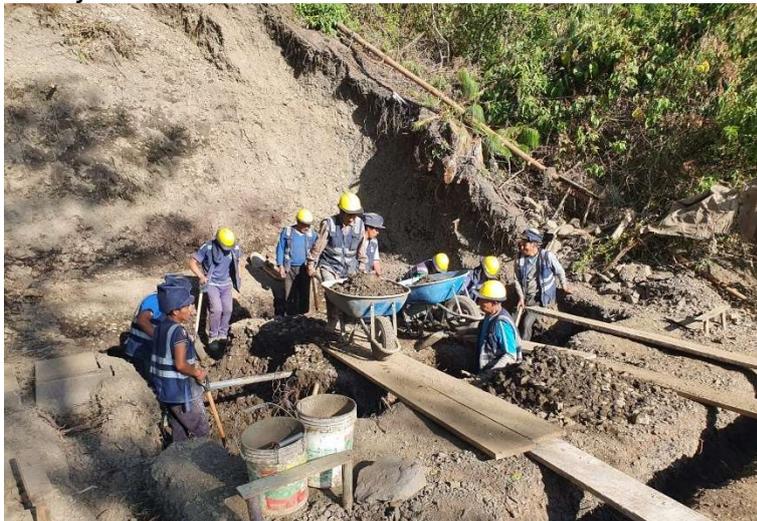
Foto 16
trabajos de excavación en terreno normal

Descripción: teniendo los resultados de ensayos de laboratorio de suelos se procede a la excavación para cimientos con una altura variada por recomendación de laboratorio de suelos.

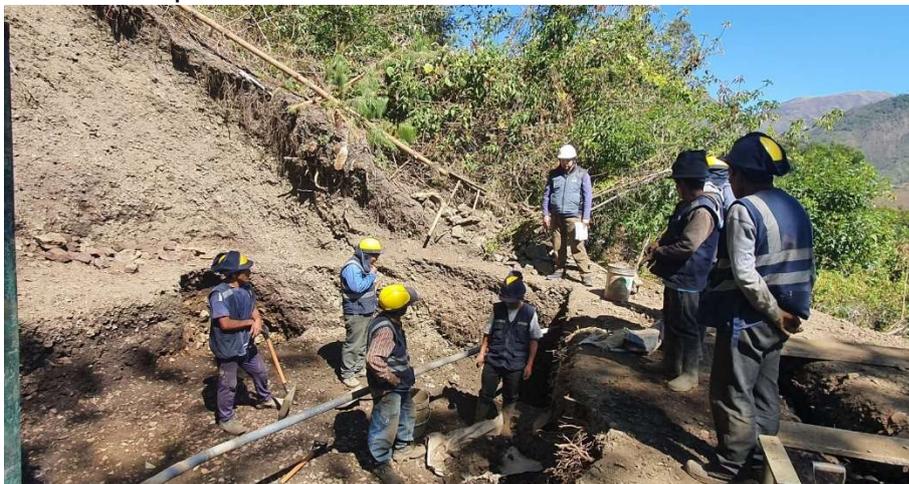
Foto 18
excavación post - deslizamiento de talud

Descripción: se registra deslizamiento de talud sobre trabajos ya ejecutados de excavación de cimientos de reservorio los cuales obstaculizan el adecuado desarrollo del proceso constructivo del reservorio.

Descripción: Nótese los trabajos de excavación después del evento de deslizamiento de talud.

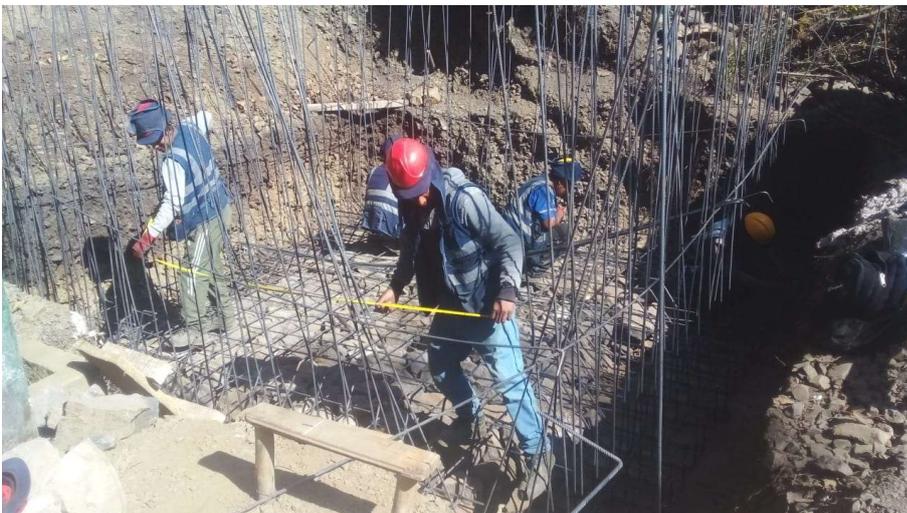
Foto 20
Habilitado y armado de acero de refuerzo

Descripción: habilitado y armado de estructura de acero en cisterna de 15 m³, la distribución de acero será según plano.

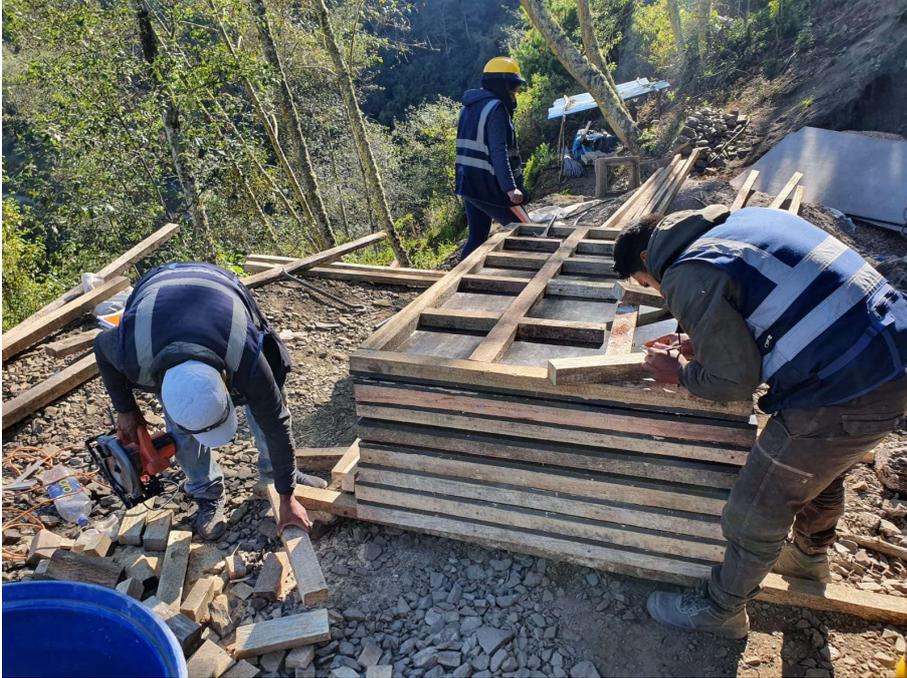
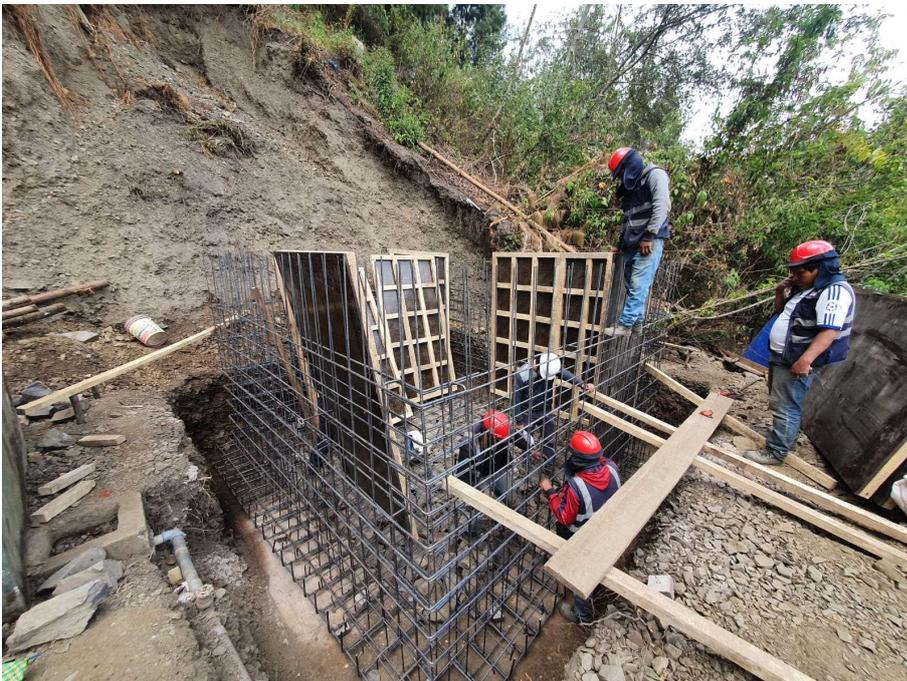
Descripción: En Foto n° 21 y Foto n° 22 los trabajos de encofrado de cuerpo de reservorio de 15 m3.

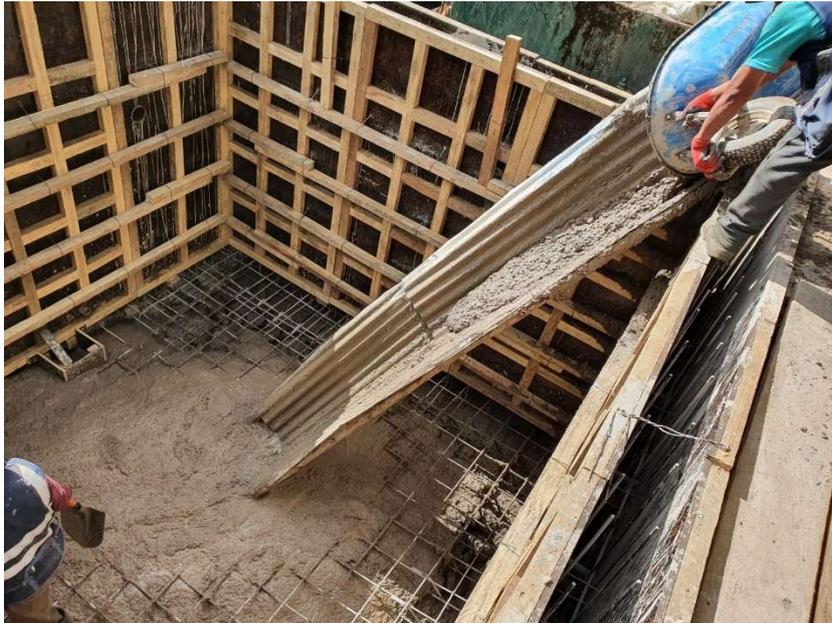
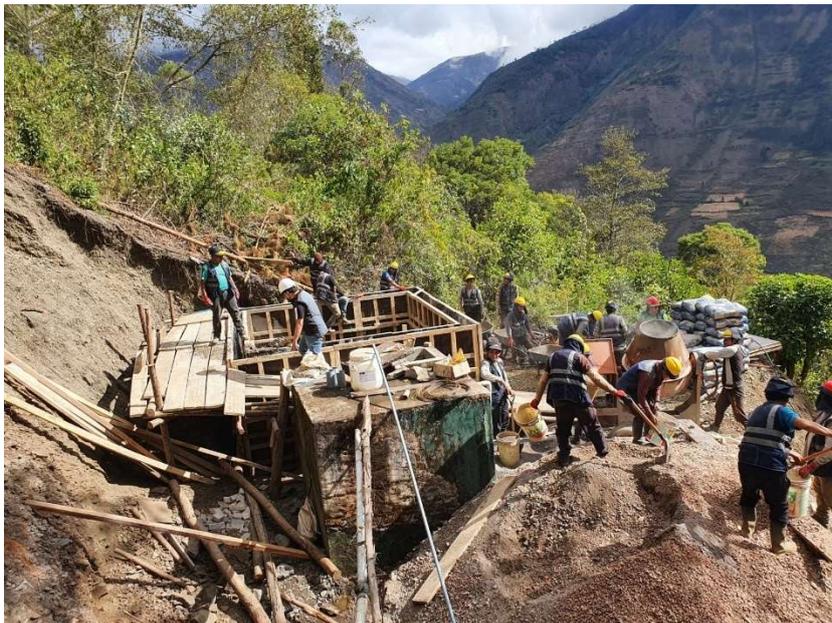
Descripción: Nótese en Foto 25 y Foto 26 los trabajos de preparado y vertido de concreto $f'c=280$ kg/cm² en cimientos y cuerpo de reservorio de 15 m³.

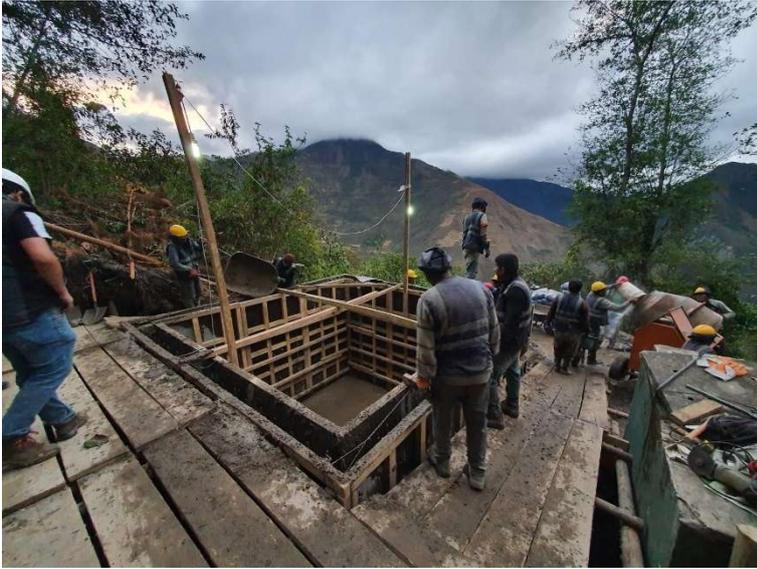
Foto 27
Revisión final de encofrado y acero de refuerzo.

Descripción: se acondiciona el área de trabajo con iluminación para continuar con el preparado y vertido de concreto $f'c=280 \text{ kg/cm}^2$.

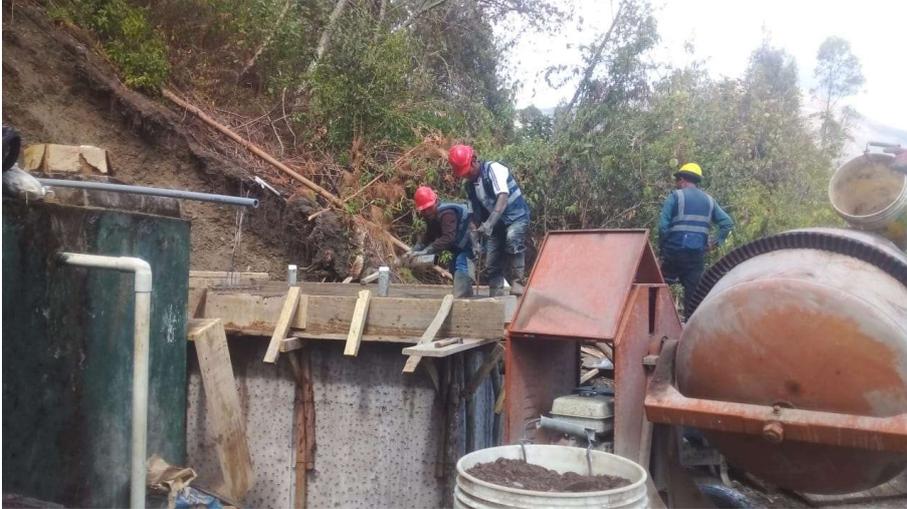
Foto 29
Preparado y vertido de concreto en losa techo de reservorio

Descripción: Nótese en Foto 29 los trabajos de preparado y vertido de concreto $f'c=280 \text{ kg/cm}^2$ en losa techo de reservorio de 15 m^3 .

- El vaciado de reservorio se realizó en un solo elemento para evitar juntas frías, así también se realizó el respectivo vibrado de concreto ante posibles cangrejas.

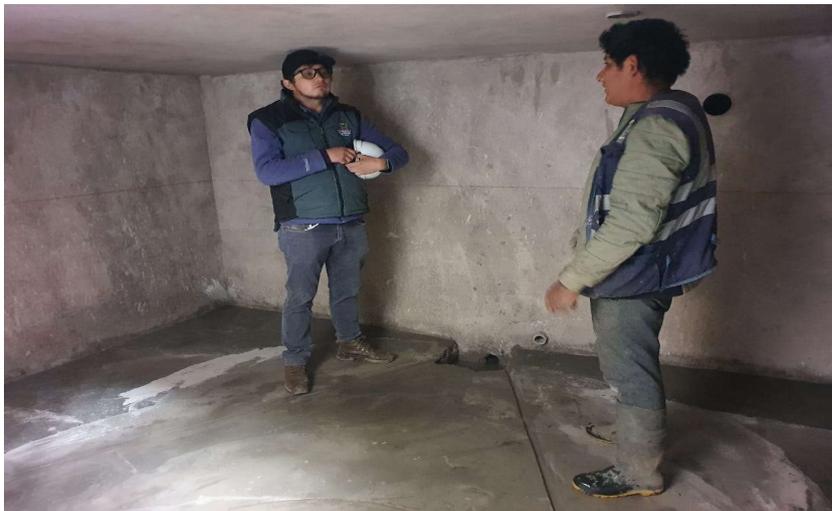
Foto 32
Revisión final de encofrado y acero de refuerzo

Descripción: Nótese en Foto 32 los trabajos de revisión de acabados de tarrajeo con impermeabilizante de interior de reservorio.

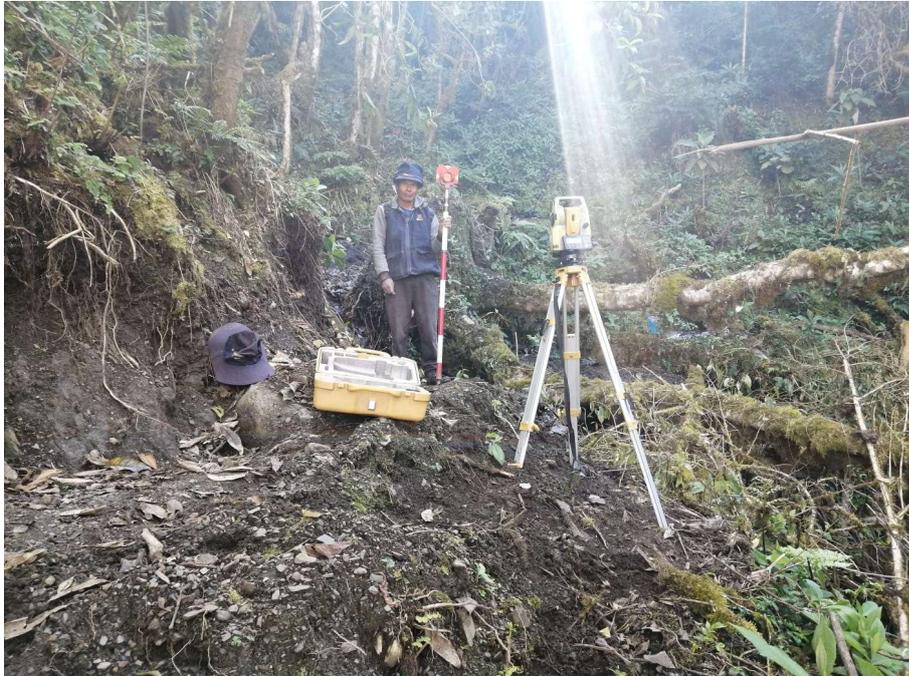
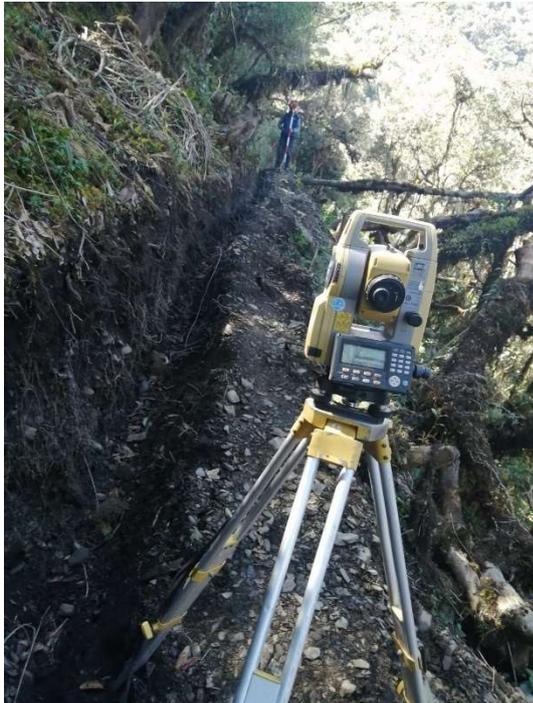
Nótese en Foto 36 y 37 los trabajos de trazo y replanteo en línea de conducción, revisando las cotas de los niveles. Así mismo se observa los trabajos de excavación de zanja entre plantas de gran tamaño, a consecuencia de ello se presentó raíces de gran tamaño donde se tuvo rendimientos bajos a comparación del expediente técnico aprobado.

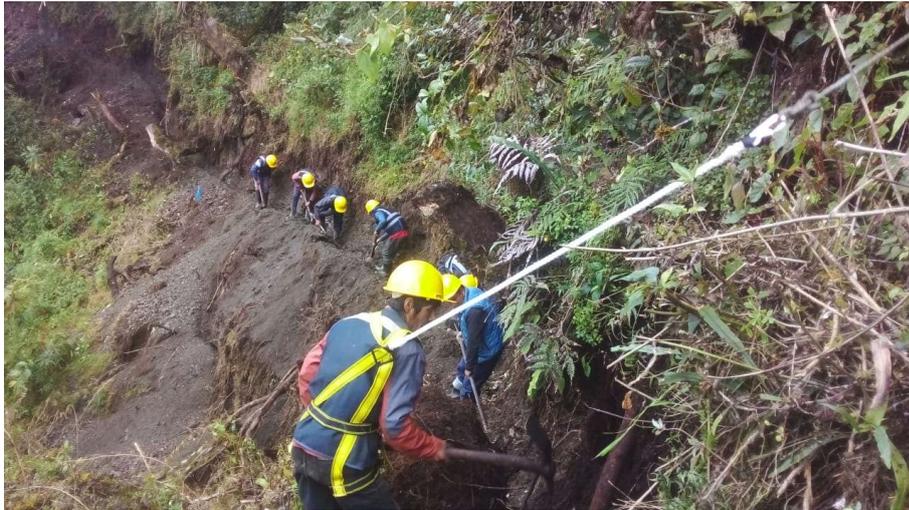
Foto 39
Excavación de zanja en línea de conducción

Descripción: nótese los trabajos de excavación de zanja en línea de conducción, zona crítica, así mismo nótese la utilización de EPPs del personal obrero.

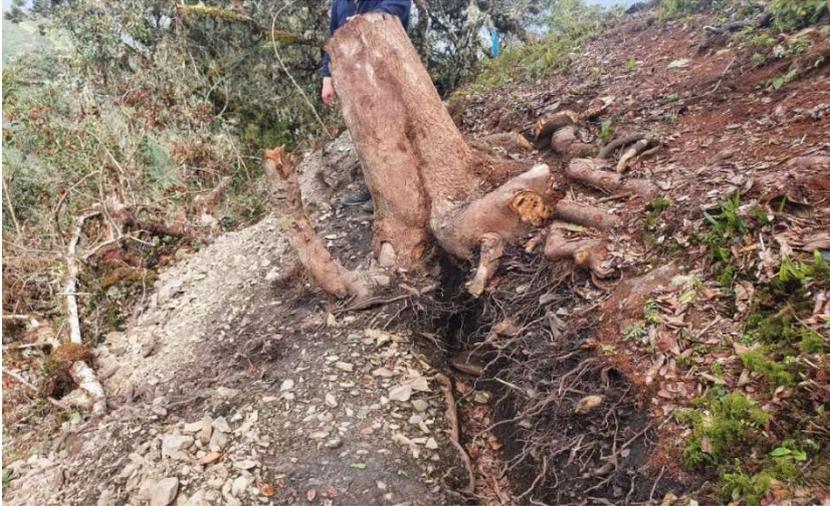
Foto 41
presencia de troncos y raíces en línea de conducción

Descripción: nótese la presencia de troncos y raíces de gran tamaño en zanja de línea de conducción a consecuencia de ello se tuvo bajos rendimientos.

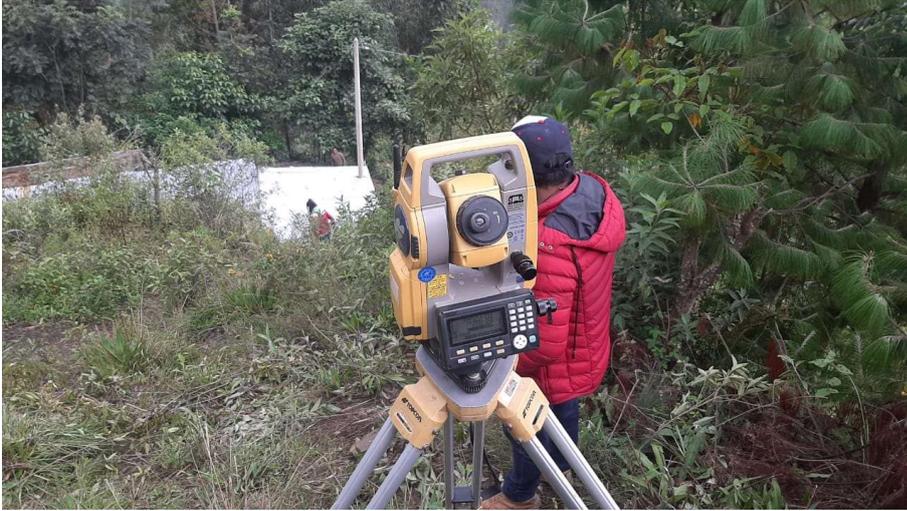
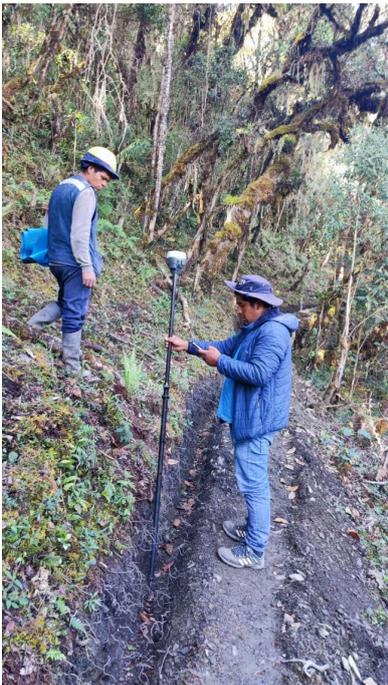
Foto 43
deslizamiento en zanjas a consecuencia de lluvias

Foto 44
deslizamiento en zanjas a consecuencia de lluvias

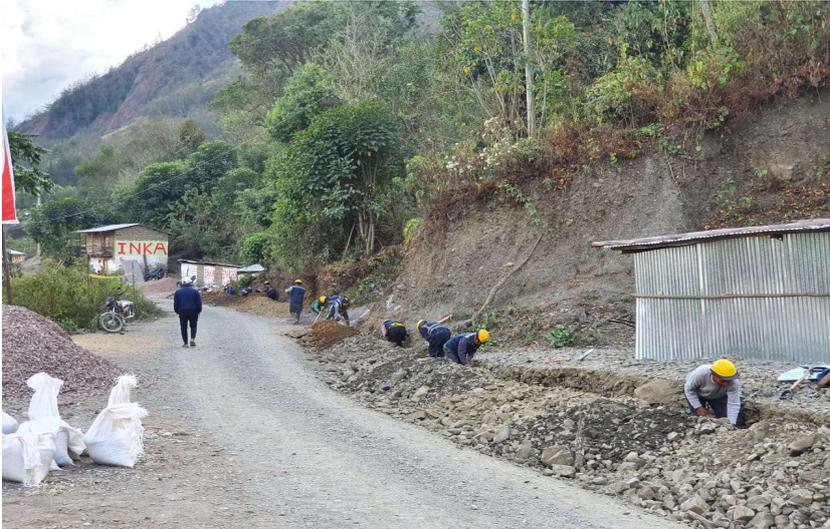
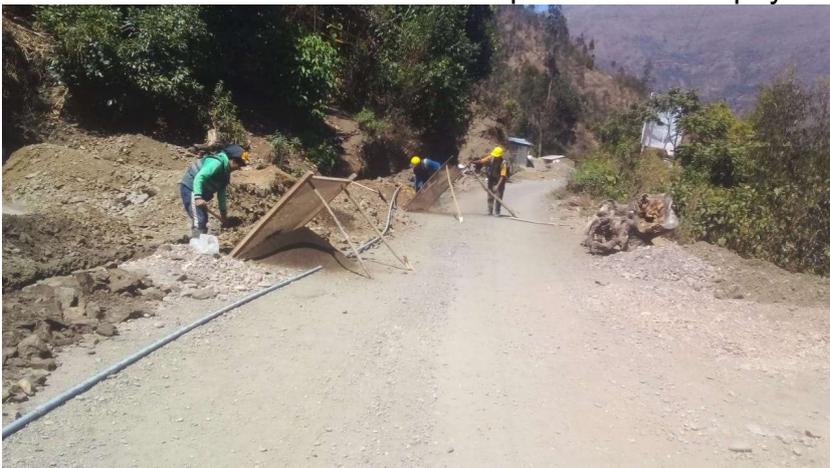
Descripción: nótese Foto 46 trabajos de excavación de zanja en línea de distribución, trabajos realizados con rendimientos bajos por la presencia de material pedregoso y presencia de raíces de plantas arboleas de gran tamaño, así mismo Foto 46 trabajos de sacudida de material seleccionado para apoyo de conducto en línea de distribución.

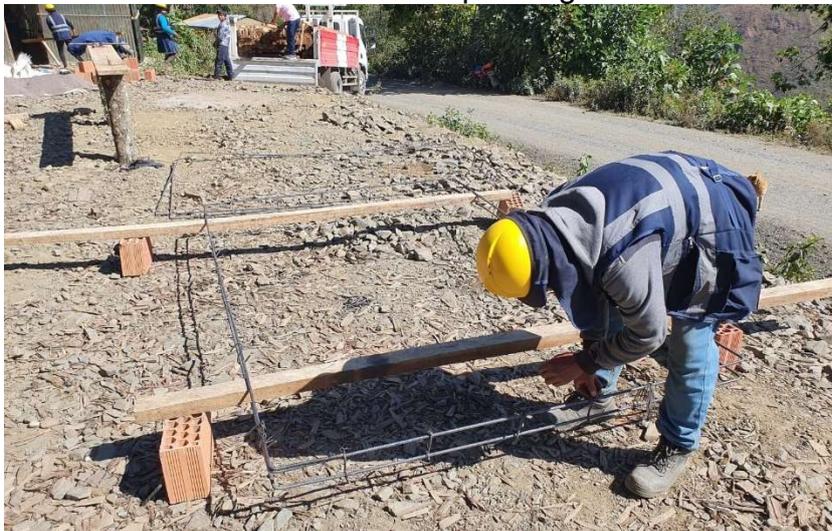
Foto 57
Habilitado de acero de refuerzo para viga collarín

Descripción: habilitado y provisto de acero de asistencia para viga collarín de SS.HH. partida no contemplada en el expediente técnico aprobado.

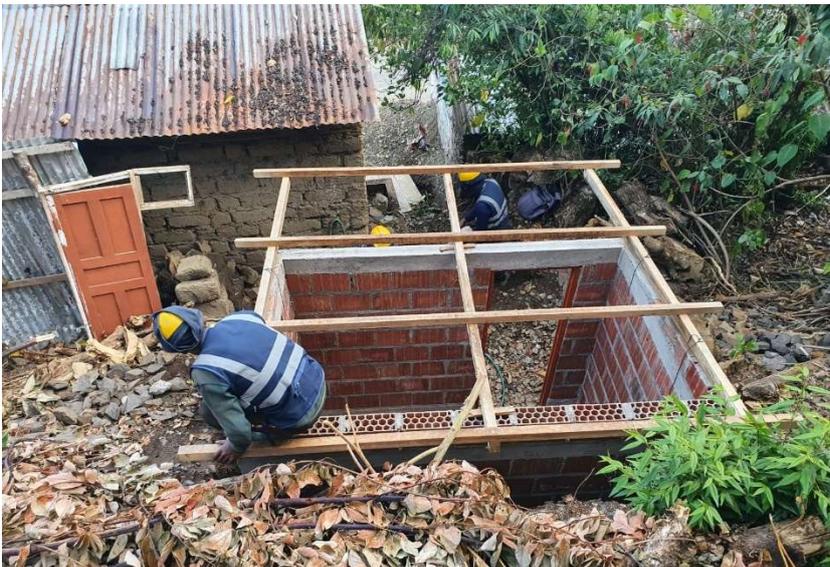
Foto 59
construcción de estructura de cobertura de SS.HH.

Descripción: nótese trabajos de disposición de colocación de la cobertura de vigas de madera, así mismo nótese la viga collarín el cual se construyó para el buen funcionamiento estructural de SS.HH.
