**FACULTAD DE INGENIERÍAS Y ARQUITECTURA ESCUELA
PROFESIONAL DE INGENIERÍA CIVIL**

TESIS

**INFLUENCIA DE LOS FACTORES EXTERNOS EN EL
DETERIORO DEL PAVIMENTO FLEXIBLE DEL TRAMO PUENTE
LOS MAESTROS AL PUENTE CUTERVO, CON FINES DE
REPOSICIÓN EN EL CERCADO DE ICA, AÑO 2017**

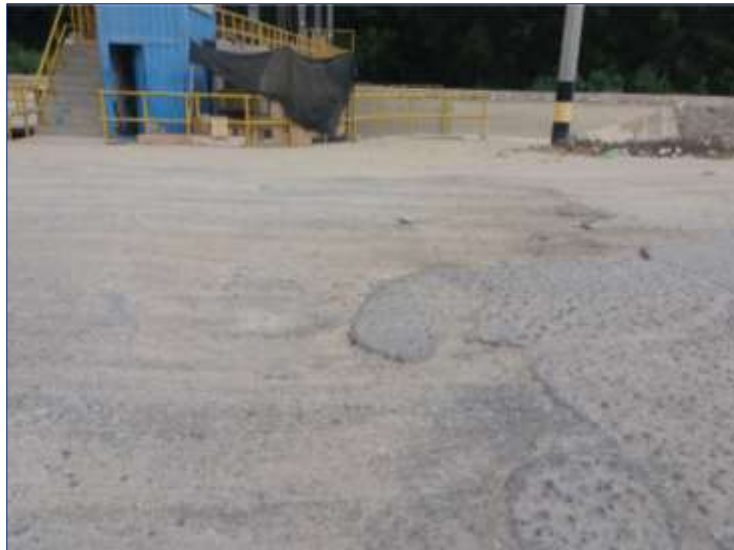
Tramo Puente Los Maestros y Puente Cutervo

Imágenes de la Inspección visual comparativa del pavimento entre el tramo Puente los Maestros y Puente Cutervo .

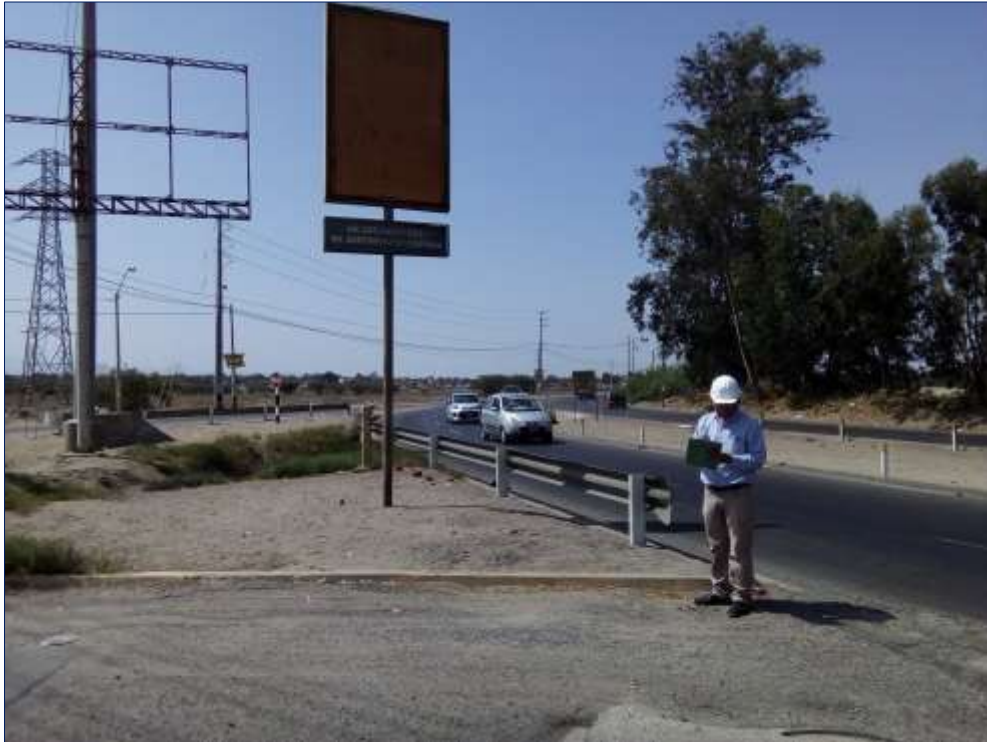
TRAMO INICIAL: PUENTE LOS MESTROS

PRINCIPALES FALLAS ENCONTRA EN EL TRAMO: EMP.PE-1S (PTE LOS MAESTROS)-VILLA VALVERDE-EMP.IC-665(DV. CHINARRO)- PTE.CUTERVO

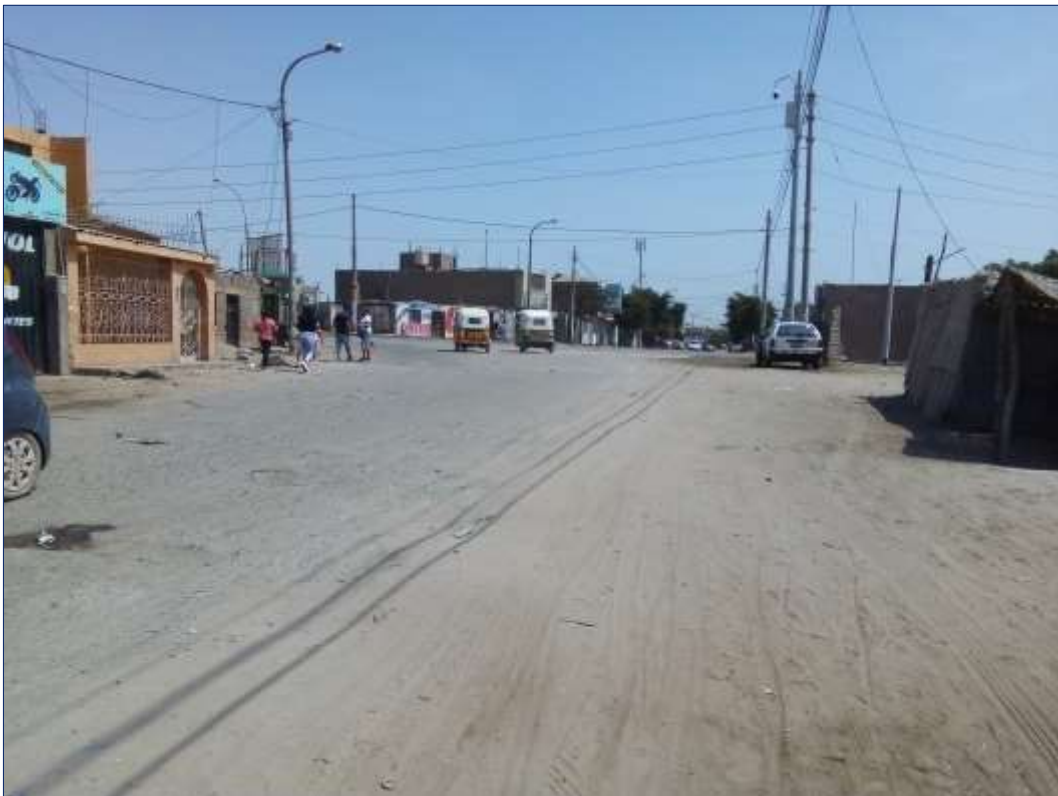
TRAMO FINAL: EMP.PE-1S (PTE LOS MAESTROS)-VILLA VALVERDE-EMP.IC-665(DV. CHINARRO)-PTE.CUTERVO

CARGAS PESADAS POR EL TRAMO
