**FACULTAD DE INGENIERÍAS Y ARQUITECTURA  
ESCUELA ACADÉMICO PROFESIONAL DE INGENIERÍA CIVIL**

**EVALUACIÓN DEL NIVEL DE PATOLOGÍAS DEL  
PAVIMENTO EN EL DISTRITO DE ICA DURANTE EL  
PERIODO DE MARZO A AGOSTO DEL AÑO 2016**

**CELESTINO ROBLES JOSÉ ANTONIO**

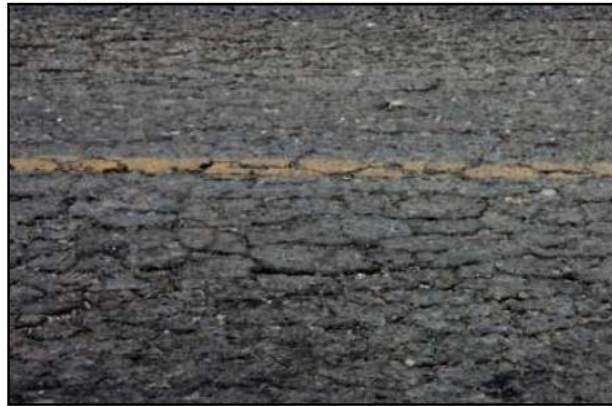
**Falla tipo piel de cocodrilo, fisuras que se interconectan formados polígonos irregulares.**

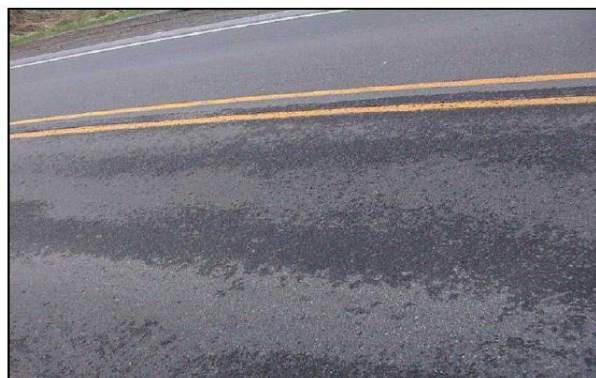
**La exudación se evidencia a través de una película de asfalto.**

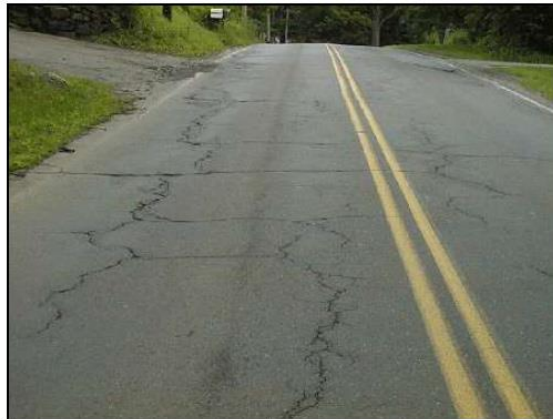
**Fisuras interconectadas que forman bloques**

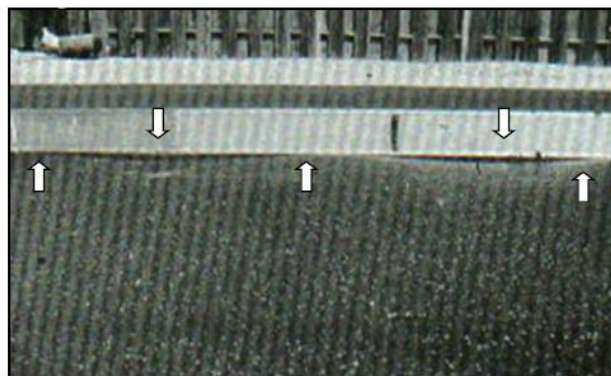
#### Cimas y depresiones que deforman al pavimento

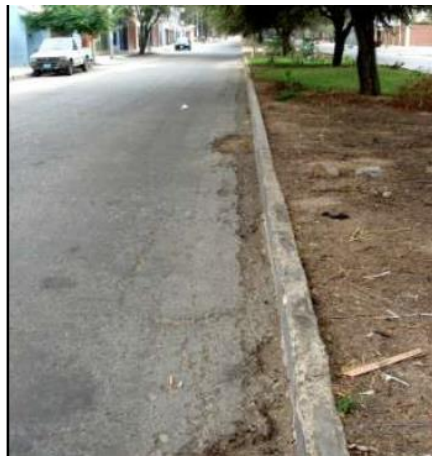
**La grieta de borde ha dañado severamente el borde de la vía**

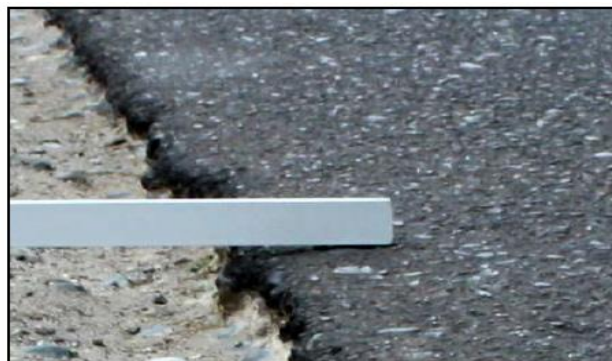
**Se muestra el desnivel existente entre la berma y el carril de la pista.**

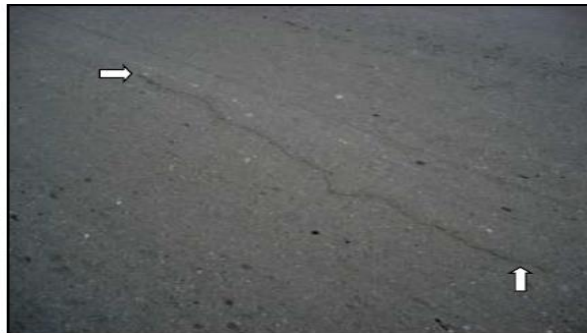
**Se indica el punto de inicio y termino de una grieta longitudinal**

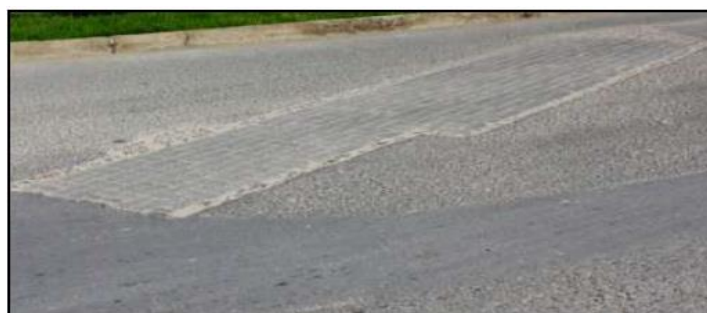
**El área del pavimento es reemplazada por bloquetas de concreto**

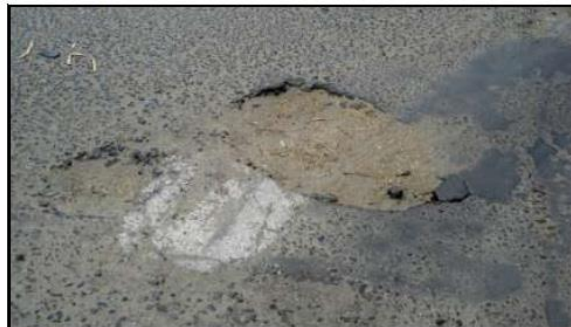
**Baches encontrados en medio del pavimento**

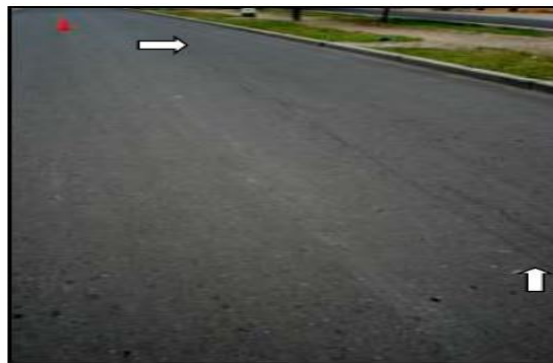
**Las flechas indican la trayectoria dejada por los vehículos**

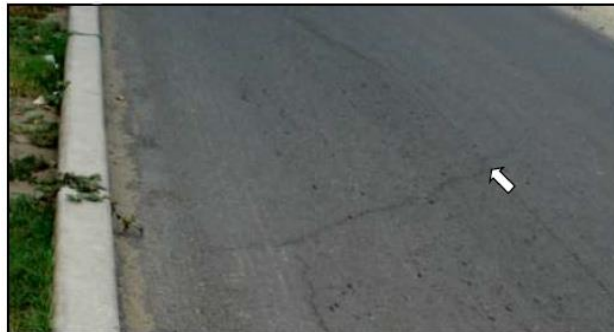
**Se señala la forma de media luna de la grieta**

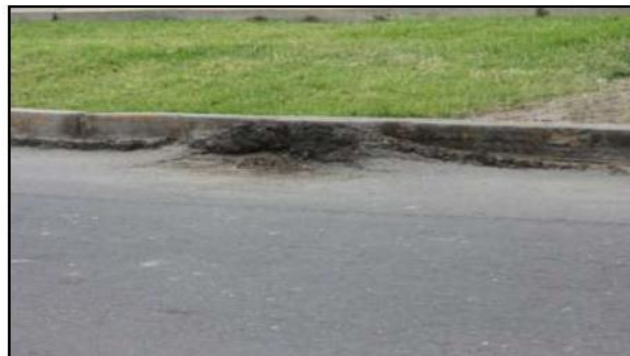
**La superficie del pavimento sufre levantamiento, deformando la vía.**

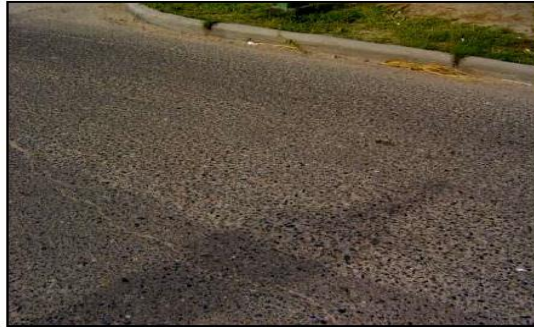
### **Peladura por intemperismo y desprendimiento de agregados**

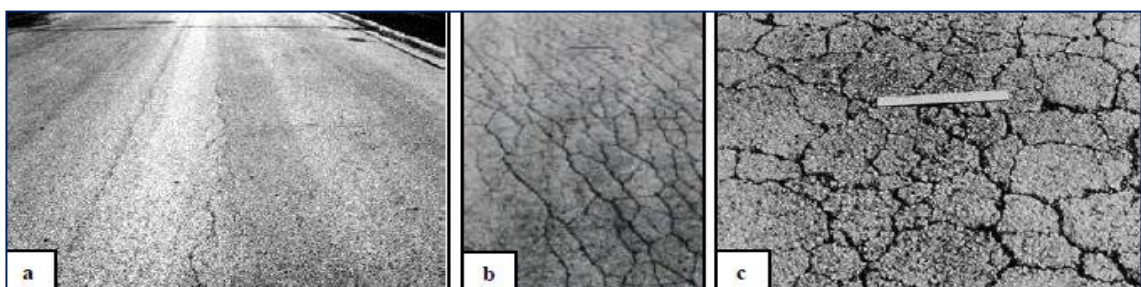
**Figura 3.4.Piel de Cocodrilo.**

**L** – Finas fisuras longitudinales del espesor de un cabello, con recorrido paralelo entre ellas y con algunas o ninguna fisura de interconexión. Las fisuras no están desintegradas. **Ver figura 3.4.a.**

**M** – Continuación del desarrollo de las fisuras de piel de cocodrilo, finas, en un patrón o red de fisuras que podrían estar ligeramente desintegradas. **Ver figura 3.4.b.**

**H** – El patrón o red de fisuras muestra un progreso tal que las piezas que conforman la piel de cocodrilo están bien definidas y descascaradas en los bordes. Algunas de las piezas podrían oscilar o moverse bajo tráfico. **Ver figura 3.4.c**

**Piel de cocodrilo de nivel de severidad baja(a), medio (b), y alto(c).**

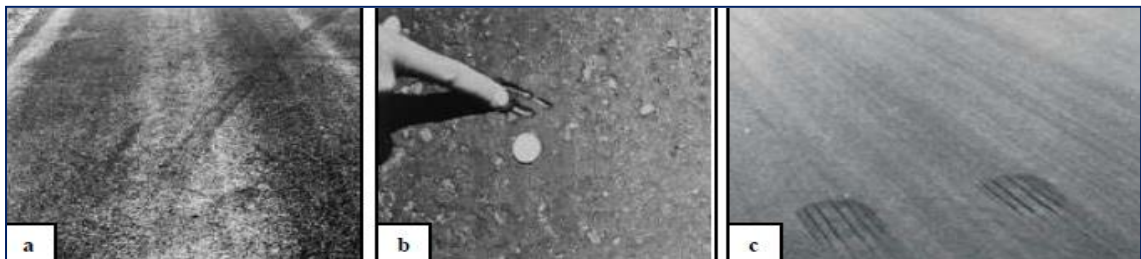
### Figura 3.5. Exudación

**L** – La exudación sólo ha ocurrido a un nivel muy ligero y es percibida sólo durante algunos días al año. El asfalto no se pega a los zapatos o llantas de los vehículos. **Ver figura 3.5.a.**

**M** – La exudación ha ocurrido llegando al punto en que el asfalto se pega a los zapatos o a las llantas de los vehículos sólo durante algunas semanas en el año **Ver figura 3.5.b.**

**H** – La exudación ha ocurrido en forma extensiva y una cantidad considerable de asfalto se pega a los zapatos y llantas de los vehículos al menos durante varias semanas al año. **Ver figura 3.5.c.**

**Exudación de nivel de severidad baja(a), medio (b), y alto(c).**

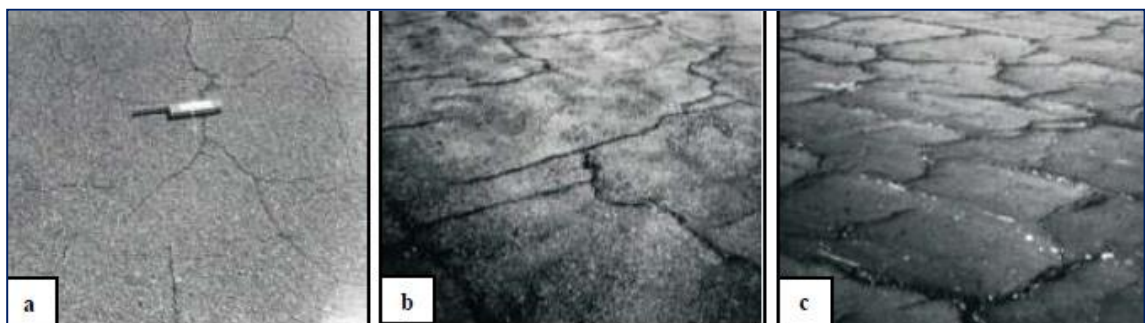
**L** – Los bloques están definidos por fisuras de baja severidad. **Ver figura 3.6.a.**

**M** – Los bloques están definidos por fisuras de mediana severidad. **Ver figura 3.6.b.**

**H** – Los bloques están definidos por fisuras de alta severidad. **Ver figura 3.6.c.**

**Fisuras en bloque de niveles de severidad baja(a), medio (b), y alto(c).**

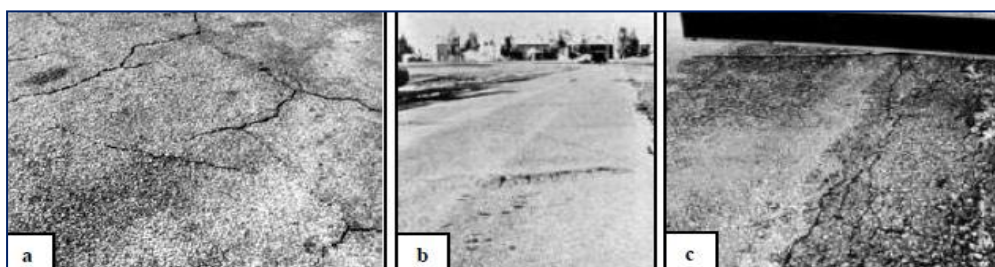
### **Figura 3.7 Abultamiento y Hundimientos**

**L** – Los abultamientos o hundimientos producen una calidad de tránsito de baja severidad, es decir, que se perciben ciertas vibraciones dentro del vehículo al pasar sobre el área fallada, pero no es necesario reducir la velocidad por seguridad. **Ver figura 3.7.a.**

**M** – Los abultamientos o hundimientos producen una calidad de tránsito de mediana severidad. **Ver figura 3.7.b.**

**H** – Los abultamientos o hundimientos producen una calidad de tránsito de alta severidad.. **Ver figura 3.7.c.**

**Abultamientos y Hundimientos de niveles de severidad baja(a), medio (b), y alto(c).**

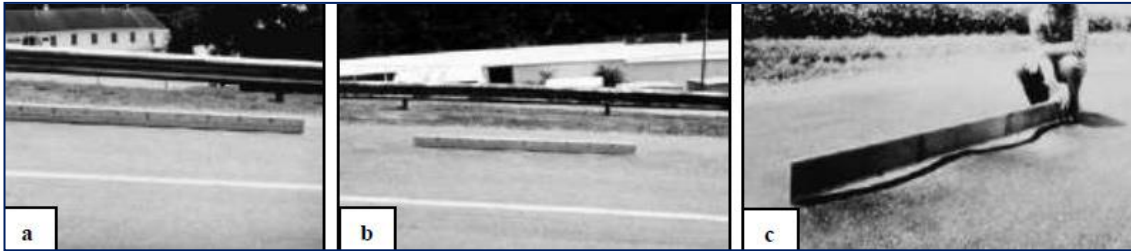
### Figura 3.8 Corrugación

**L** – Las corrugaciones producen una calidad de tránsito de baja severidad, como ya se vio en la falla anterior, se perciben ciertas vibraciones dentro del vehículo de inspección, pero no es necesario reducir la velocidad por seguridad o comodidad. **Ver figura 3.8.a.**

**M** – Las corrugaciones producen una calidad de tránsito de mediana severidad, es decir, se perciben vibraciones significativas dentro del vehículo y es necesario reducir la velocidad por seguridad y comodidad. **Ver figura 3.8.b.**

**H** – Las corrugaciones producen una calidad de tránsito de alta severidad. Se perciben vibraciones excesivas dentro del vehículo, por lo que es necesario reducir la velocidad considerablemente por seguridad y comodidad. **Ver figura 3.8.c.**

Corrugación de nivel de severidad baja(a), medio (b), y alto(c).

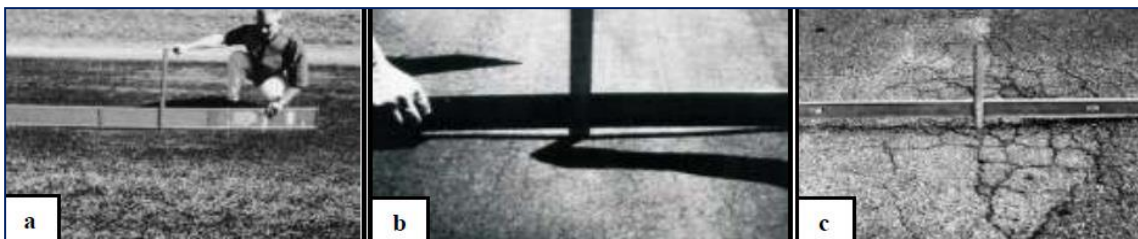
**L** – La depresión tiene una altura que varía de 13 a 25 mm. **Ver figura 3.9.a.**

**M** – La altura deprimida tiene un rango de 25 a 50 mm. **Ver figura 3.9.b.**

**H** – La depresión tiene más de 50 mm. **Ver figura 3.9.c.**

Figura 3.9 Depresión de nivel de severidad baja(a), medio (b), y alto(c).

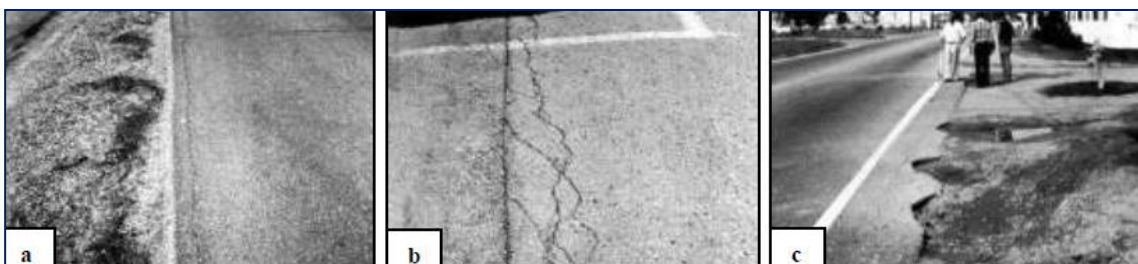
### Figura 3.10 Fisuras de Borde

**L** – Se da un bajo o mediano fisuramiento sin fragmentación o desprendimiento. **Ver figura 3.10.a.**

**M** – Se aprecia un mediano fisuramiento con alguna fragmentación o desprendimiento. **Ver figura 3.10.b.**

**H** – Existe una desintegración considerable a lo largo del borde. **Ver figura 3.10.c.**

Fisura de Borde de nivel de severidad baja(a), medio (b), y alto(c).

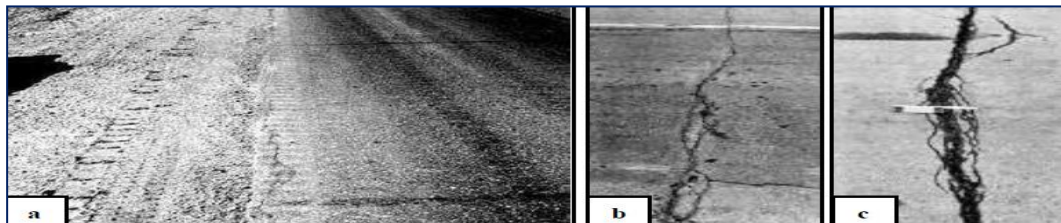
**Figura 3.11 Fisura de Reflexión de Junta**

**Fisura de Reflexión de junta de nivel de severidad baja(a), medio (b), y alto(c).**

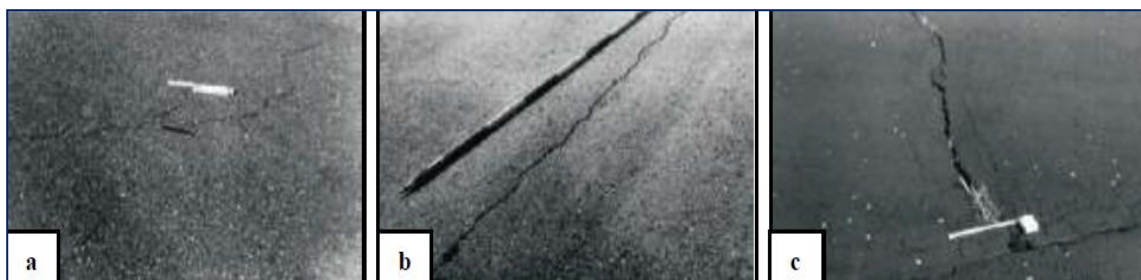
### **Figura 3.13 Fisuras Longitudinales y Transversales**

**Fisura Longitudinal y Transversal de nivel de severidad baja(a), medio (b), y alto(c).**

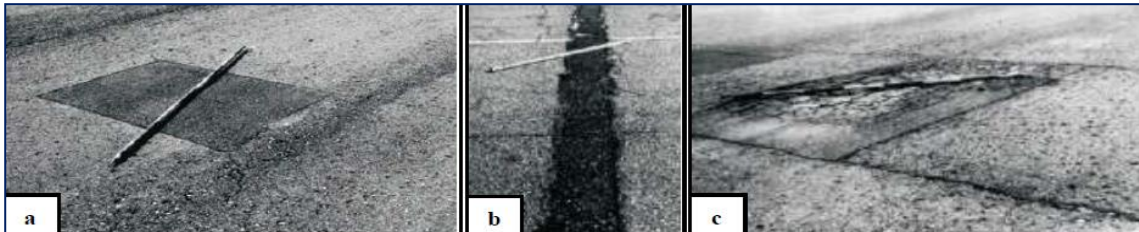
### Figura 3.14 Parche y Parches de Cortes Utilitarios

**L** – El parche se encuentra en buenas condiciones y la calidad de tránsito es de baja severidad. **Ver figura 3.14.a.**

**M** – El parche está deteriorado en forma moderada, la calidad de tránsito es calificada como de mediana severidad. **Ver figura 3.14.b.**

H – El parche se encuentra muy deteriorado y la calidad de tránsito es de alta severidad. **Ver figura 3.14.c.**

Parches de cortes Utilitarios de nivel de severidad baja(a), medio (b), y alto(c).

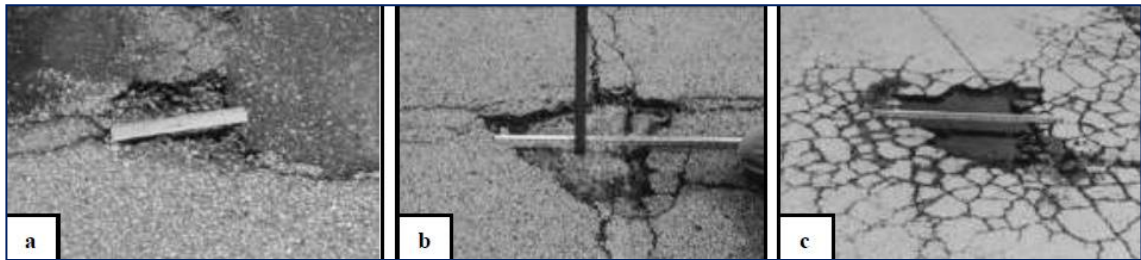
### Figura 3.16 Baches

Baches de niveles de severidad baja(a), medio (b), y alto(c).

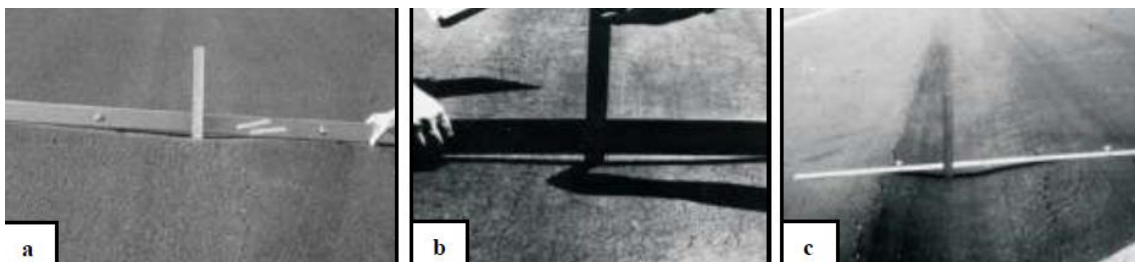
### Figura 3.17 Ahuellamiento

**L** – La depresión superficial, causada por las ruedas de los vehículos, varía entre 6 y 13 mm. **Ver figura 3.17.a.**

**M** – La depresión va entre 13 y 25 mm. **Ver figura 3.17.b.**

**H** – La depresión es mayor a 25 mm. **Ver figura 3.17.c.**

Ahuellamiento nivel de severidad baja(a), medio (b), y alto(c).

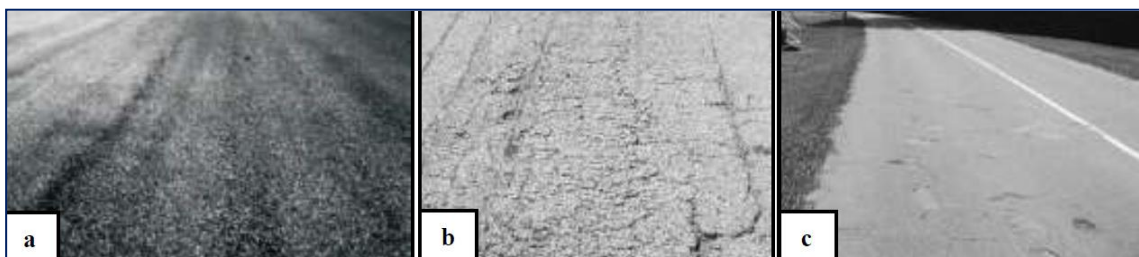
**Figura 3.21 Peladura por Intemperismo**

**L** – El agregado o el ligante ha comenzado a desprenderse. En algunas áreas de la pista se aprecian huecos. En el caso de derrames, las manchas de aceite son visibles, pero la superficie está dura y no puede ser penetrada con una moneda. **Ver figura 3.21.a.**

**M** – Se han desprendido los agregados o el ligante. La textura en la superficie es moderadamente rugosa y presenta pequeños huecos. **Ver figura 3.21.b.**

**H** – El desprendimiento del ligante y el agregado es considerable. La textura de la superficie es muy rugosa y está severamente ahuecada. **Ver figura 3.21.c.**

**Peladura por Intemperismo de nivel de severidad baja(a), medio (b), y alto(c).**

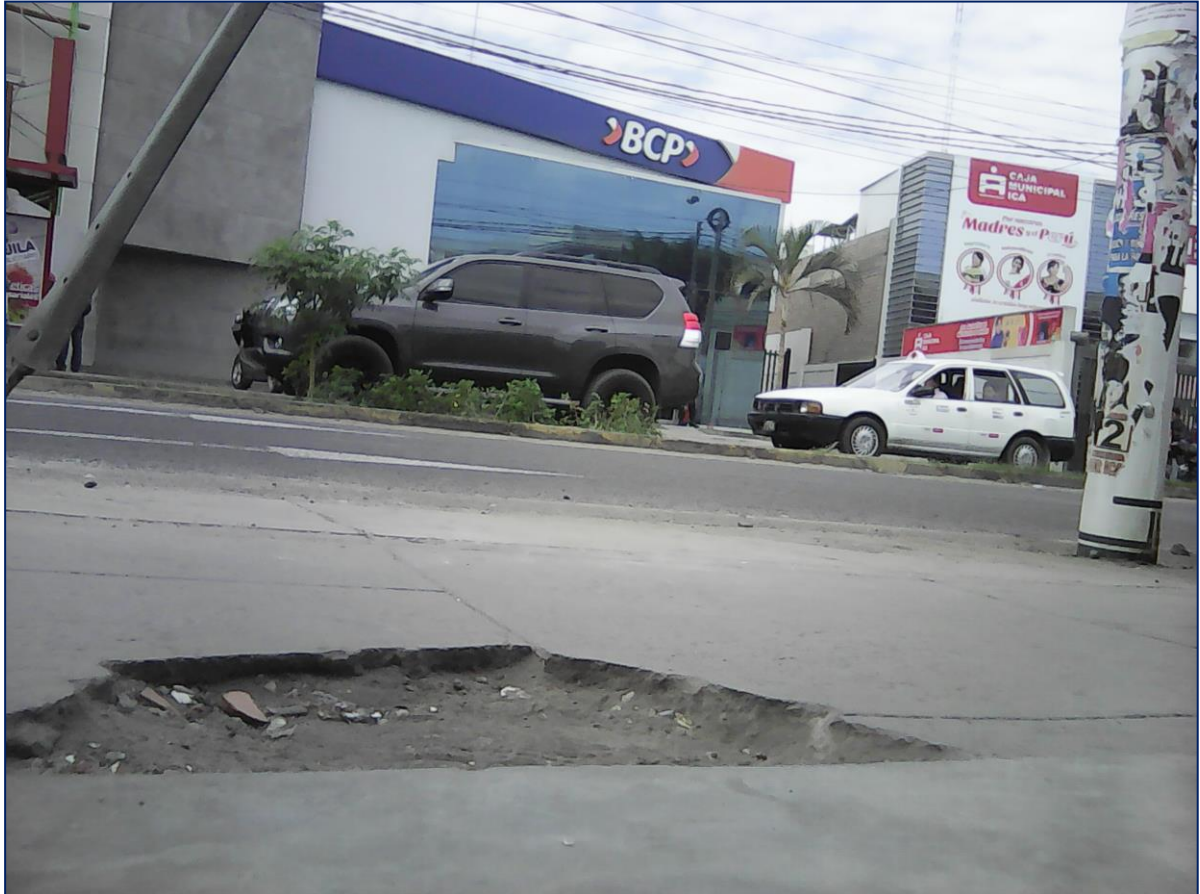
### FALLA: BACHE

Observando la foto se detalla el tipo de falla, es un desnivel que se encuentra alrededor o entre las vías.

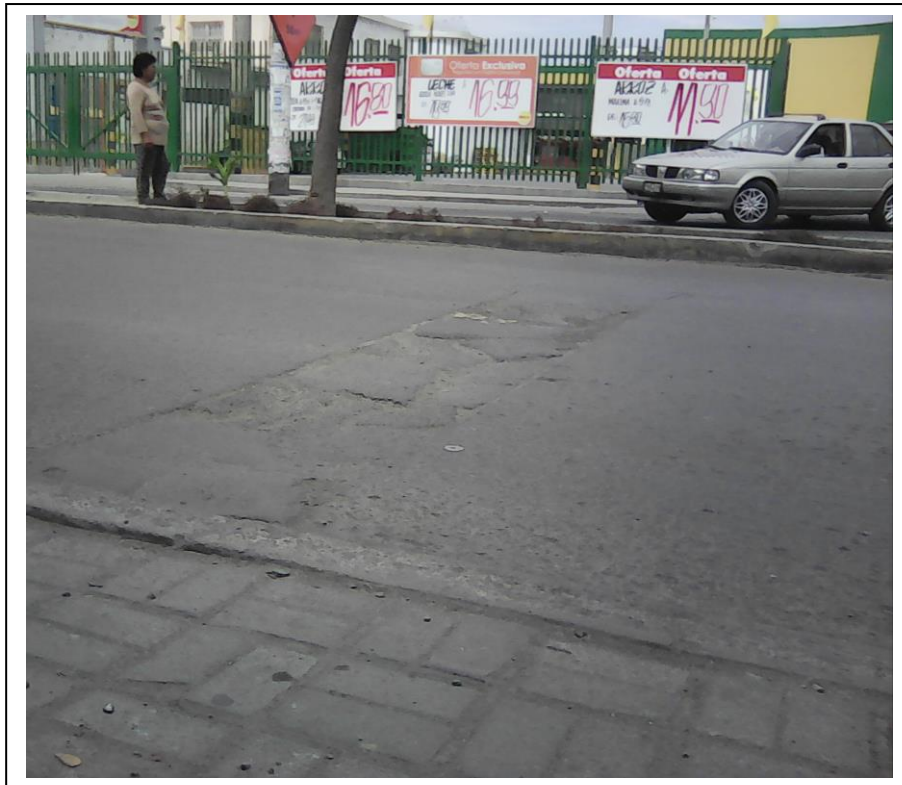
### FALLA: PIEL DE COCODRILO

Observando la foto se detalla el tipo de falla, es piel de cocodrilo en el pavimento ligeramente descascarado.

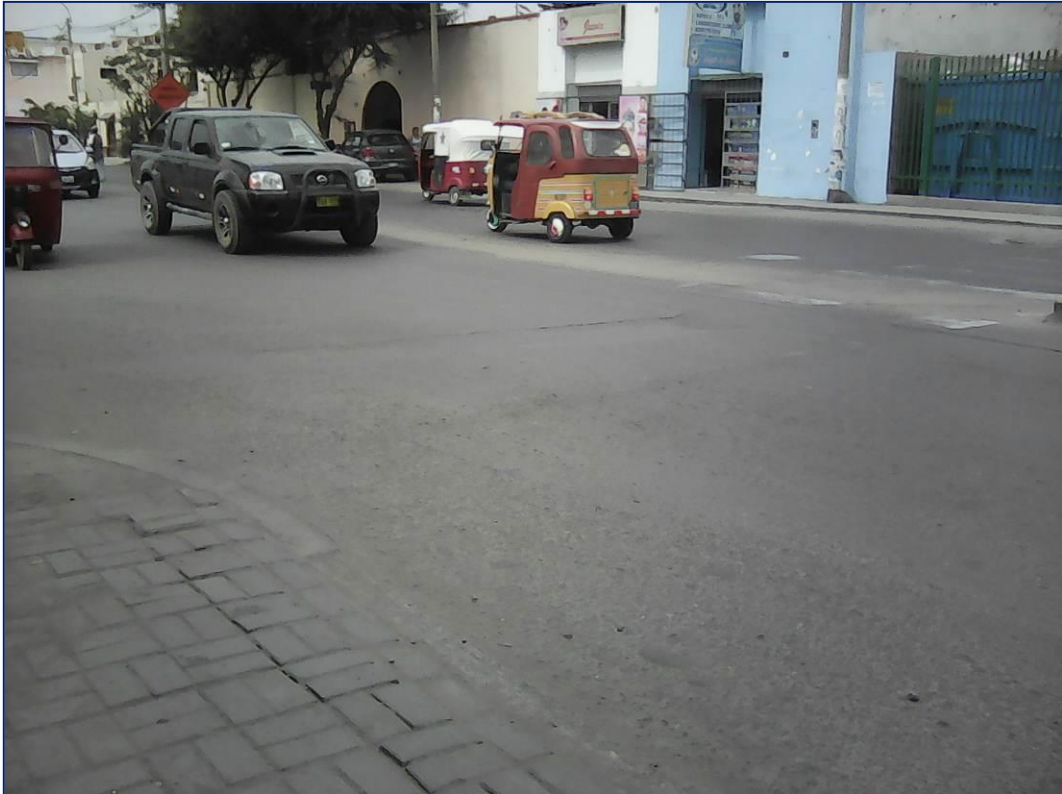
### FALLA: INTEMPERISMO

Observando la foto se detalla el tipo de falla por intemperismo o desgaste por efecto de agente externos.

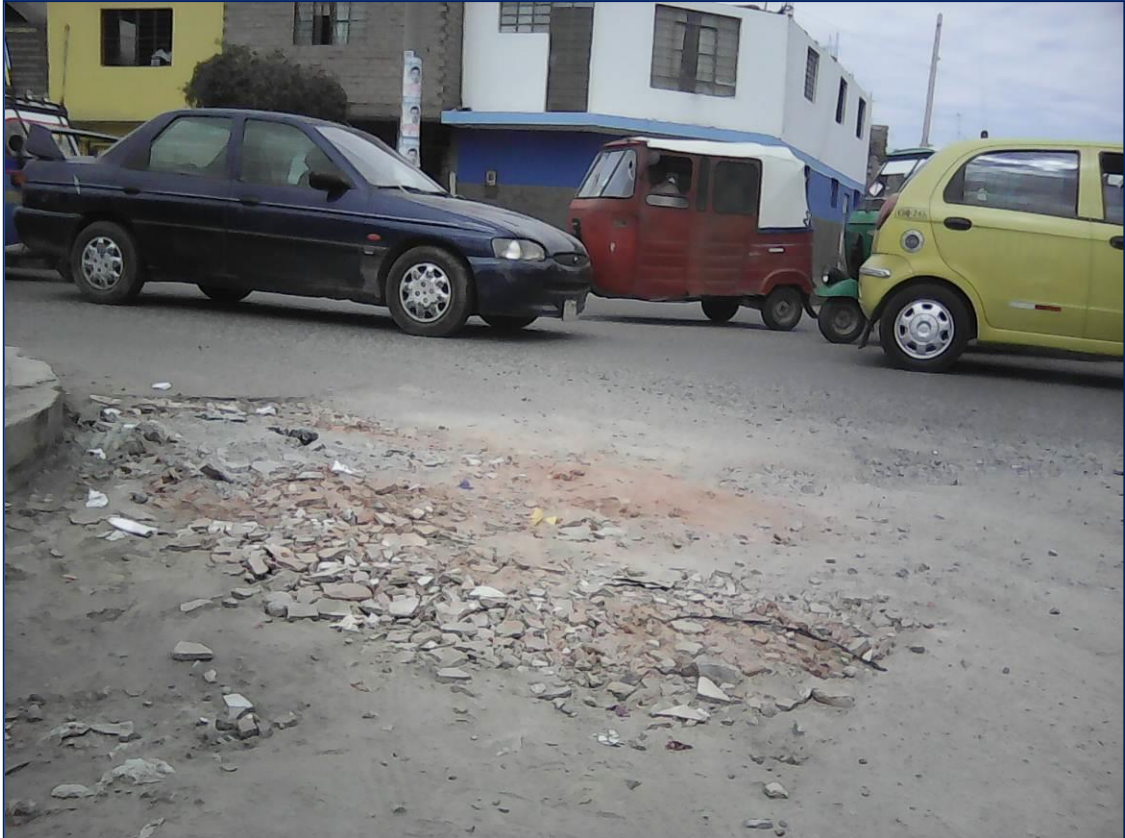
### FALLA: BACHE

De la foto observada se puede educir que el tipo de falla es un desnivel que se encuentra entre las vías.

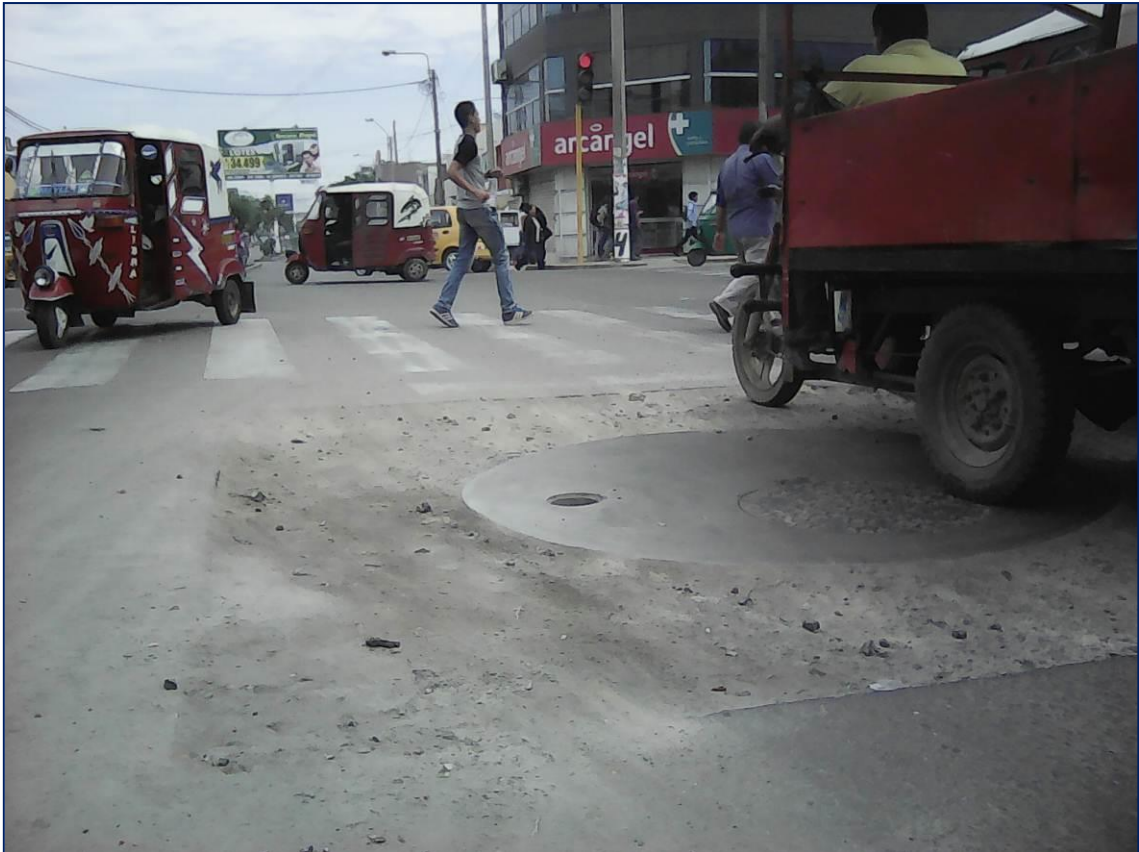
### FALLA: PARCHE

De la foto observada se detalla el tipo de falla, es por el reemplazo de un área de pavimento, apreciándose que no ha sido totalmente satisfactoria esta rehabilitación, por cuanto el material se esta desprendiendo.
